Úttekt og mælingar á áfoki við strönd Háslóns

Skýrsla LV nr: LV-2014-094

Titill: Úttekt og mælingar á áfoki við strönd Háslóns

Skýrsla nr.: LR-2014/19

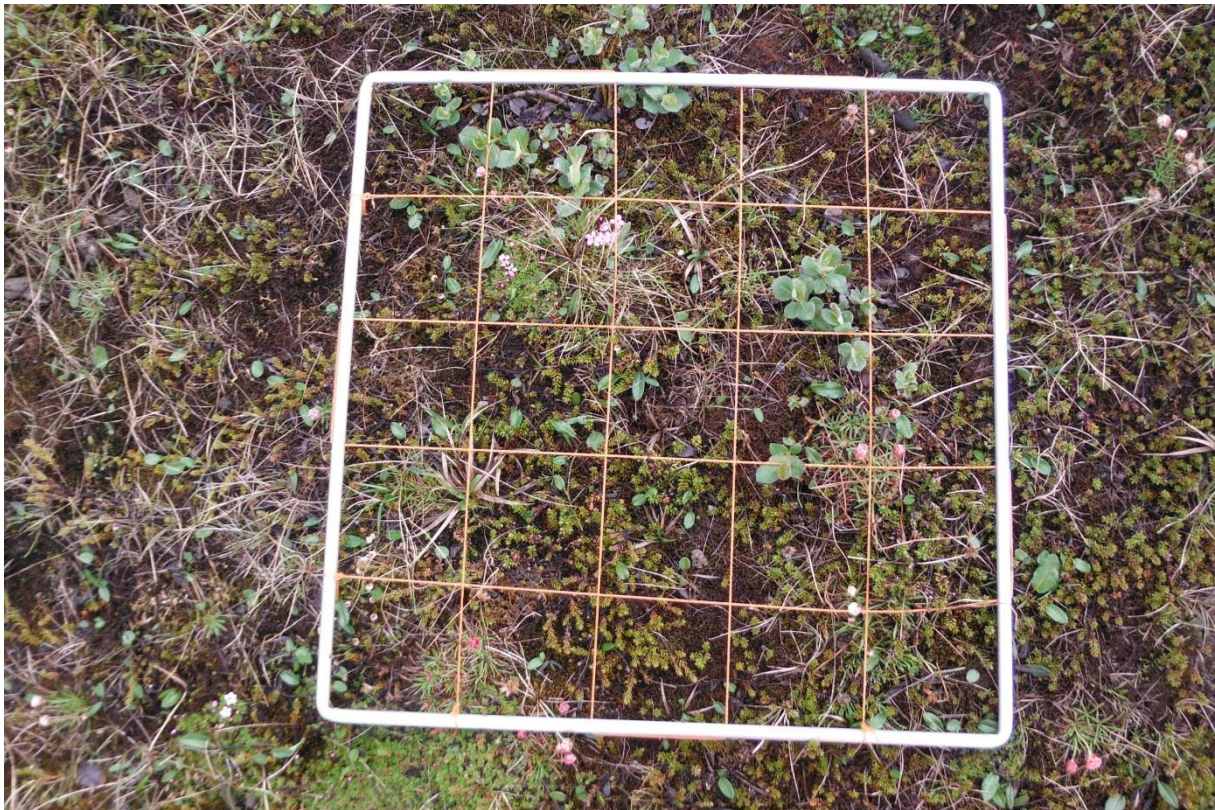
Mynd 1. Dæmi um ljósmynd af 50x50 cm ramma í vöktunarreit.

Vöktunarkerfið sem sett var upp við strendur Háslóns sumarið 2014 byggist á ljósmyndum sem teknar voru með u.þ.b. 200 m millibili eftir strandlengju athugunarsvæðisins (kort 1). Viðkomandi vöktunarreitir var staðsettur með GPS mælingu (+/- 2 m) og tvær ljósmyndir teknar við hvern reit, annars vegar mynd af 50x50 cm ramma á yfirborði (mynd 1) og hins vegar yfirlitsmynd yfir svæðið (mynd 2).

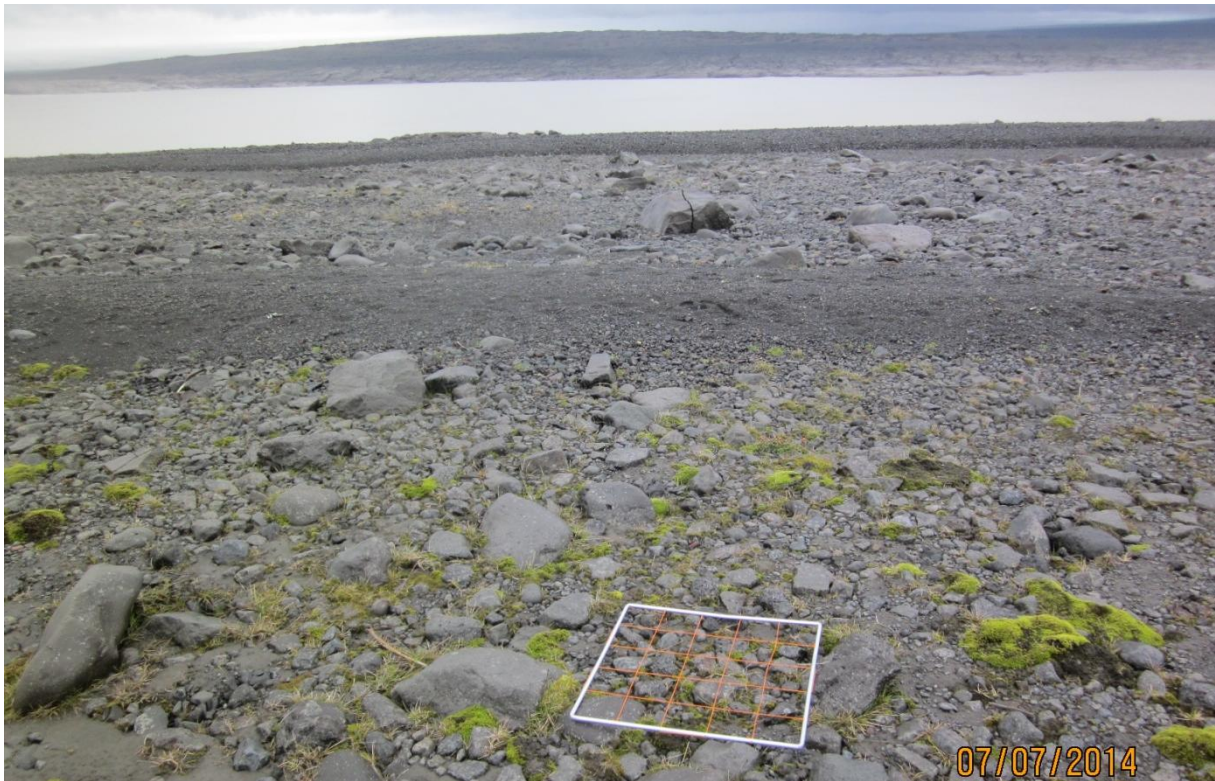
Mynd 2. Dæmi um yfirlitsmynd af vöktunarreit, tekin u.þ.b. 2 metra frá strandlengju.

Rammar (50x50 cm) voru lagðir út í u.þ.b. 2 metra fjarlægð frá strandlengju (mynd 2). Við austurströnd Háslóns, frá Desjarárstíflu og suður að Sauða var þó ekki miðað við strandlínuna sjálfa heldur varnargarðinn sem vegurinn liggur á suður Hálsinn. Þar sem þetta er hluti varnarlínu þótti eðlilegra að meta einungis áfok sem berst yfir garðinn og voru rammar staðsettir u.þ.b. 2 metra frá röskuðu svæði við veg (mynd 3).

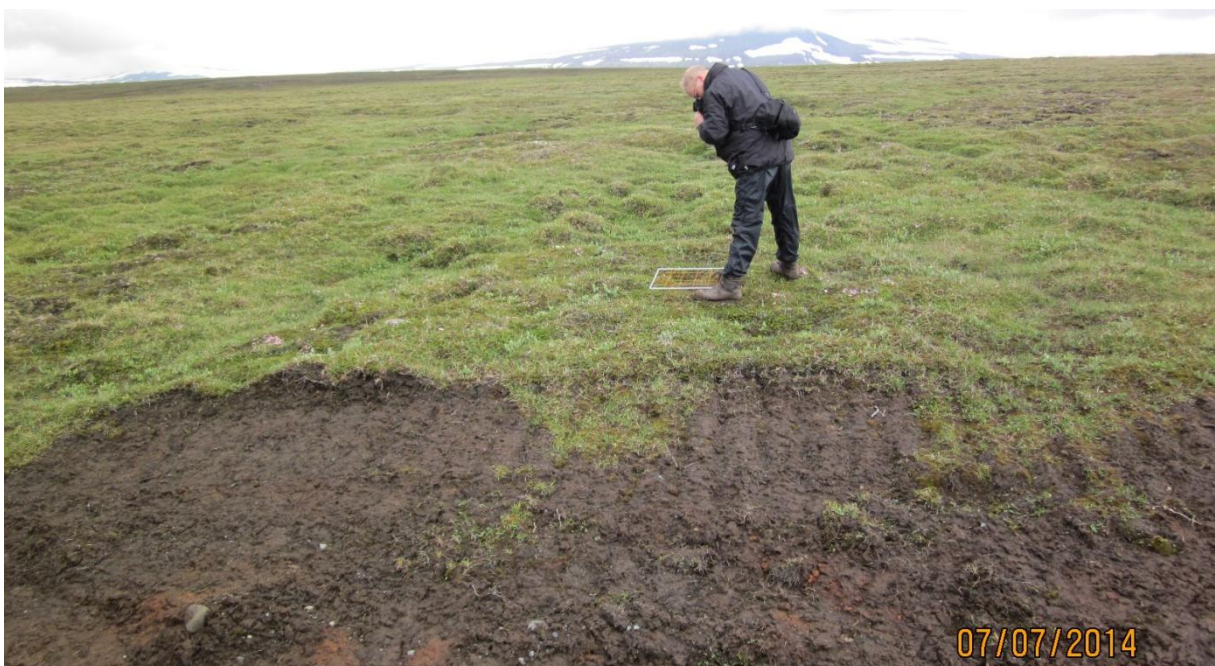
Mynd 3. Yfirlitsmynd af vöktunarreit, rammi staðsettur u.þ.b. 2 metra frá röskuðu svæði við veg.

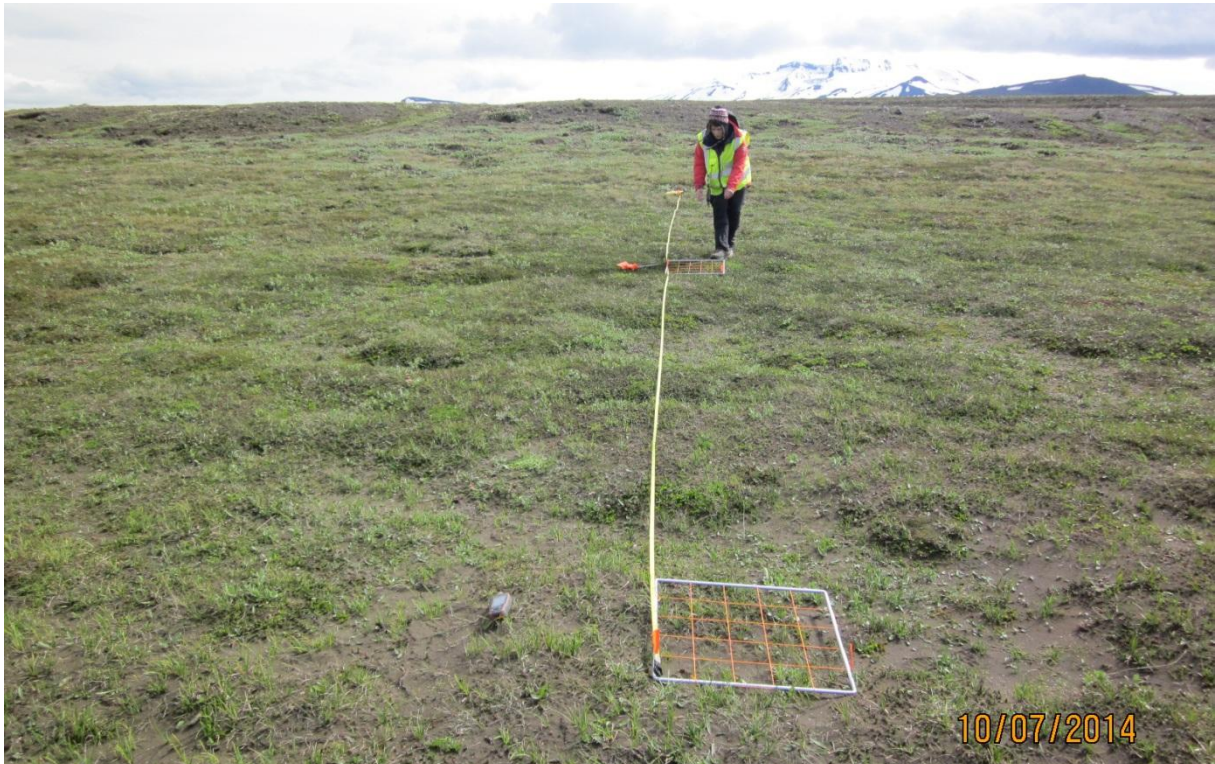
Mynd 4. Mælireitir lagðir út á sniði. Fyrsti reitur um 2 m frá fjöruborði og svo með 6 m millibili inn til landsins eins langt og áfok nær.

Þykkt áfoks var mæld í 50x50 cm mælireitum. Þéttleiki þeirra var aðlagður aðeins eftir aðstæðum með það að markmiði að mælingarnar gæfu lýsandi mynd af viðkomandi svæði. Þar sem áfokið náði yfir nokkuð stór samfelld svæði voru stakir mælireitir lagðir út á u.þ.b. 50 m fresti og þegar kom að ljósmyndapunkti (á u.þ.b. 200 m fresti) var mælisnið lagt út. Fyrsti reitur mælisniðs var um 2 m frá fjöruborði (eða raski við veg) og mælireitur síðan á 6 m fresti eins langt inn til landsins og áfokið náði (mynd 4). Í hverjum mælireitum var lagður út rammi (50x50 cm) sem skipt er upp í 25 hluta. Þykkt áfoks var mæld með tommustokk að næsta hálfa sentrimetra í miðju rammans og öllum hornreitum hans (N=5, mynd 5).

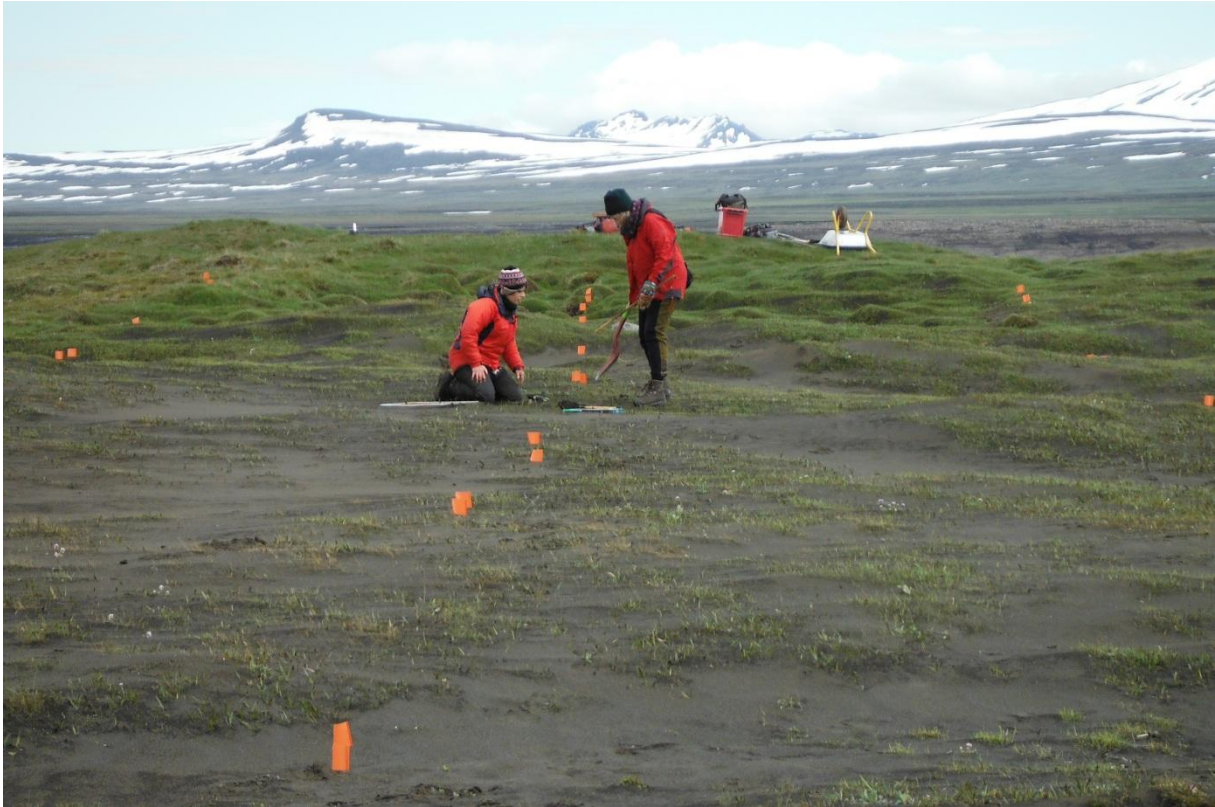
Mynd 6. Sumarið 2014 voru lögð út mælisnið í áfoksgeira sem hafði myndast í Kringilsárrana. Sniðin voru lögð út þannig að 4 m væru á milli þeirra og mælireitir lagðir út á hvert snið með 5 m millibil.

Einn áfoksgeiri er að myndast við strandlengju Háslóns en hann er í vík um 300 m sunnan Hrauka í Kringilsárrana. Til að fá sem gleggstar upplýsingar um umfang áfoksins og til að geta fylgst með þróun áfoksgeirans voru gerðar þéttari mælingar í honum. Tólf snið voru lögð út með 5 m millibili og lágu þau frá jaðri áfoksgeirans næst ströndinni. Á hverju sniði voru lagðir út 2-7 reitir (50 x 50 cm) eftir stærð áfoksgeirans. Reitirnir voru með 4 m millibili, alls 67 reitir (mynd 6). Reitirnir voru merktir með plastflöggum. Þykkt áfoks var mælt fimm sinnum innan hvers reits (sjá mynd 5) og meðaltal tekið fyrir þykkt áfoks í reitnum.

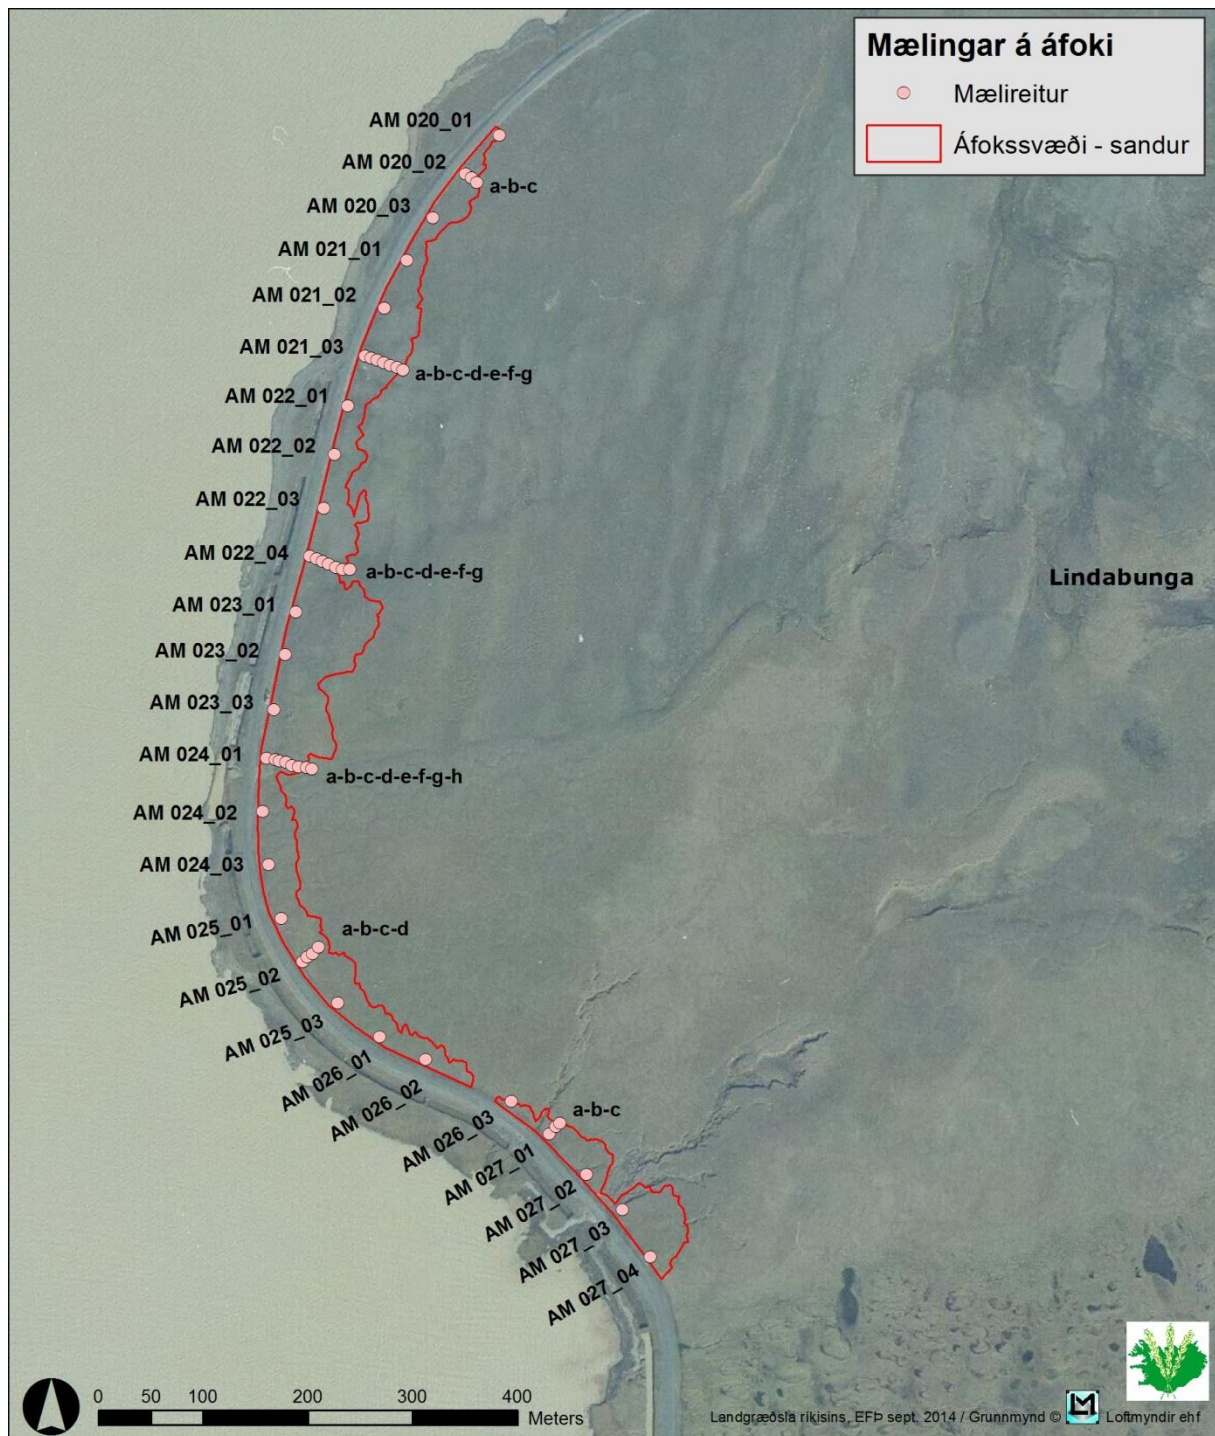
Við Lindabungu var áfok við veginn á samtals um 1.300 m löngum kafla, á tveimur samliggjandi svæðum sem ná yfir u.þ.b. 4,4 ha lands (kort 4).

Kort 4. Áfokssvæði við Lindabungu (a), útbreiðsla áfokssvæðis og staðsetning mælireita.

Í flestum tilfellum var áfok fremur lítið eða < 1 cm þykkt í mælireit en þó reyndist áfok vera meira í fimm reitum af 52 (9,6%), mest var það 2,2 cm í reit norðanlega á svæðinu (tafla 1). Meðalþykkt áfoks í reitum næst veginum var 0,5 cm ($\pm 0,09$ (\pm staðalskekka), N=26).

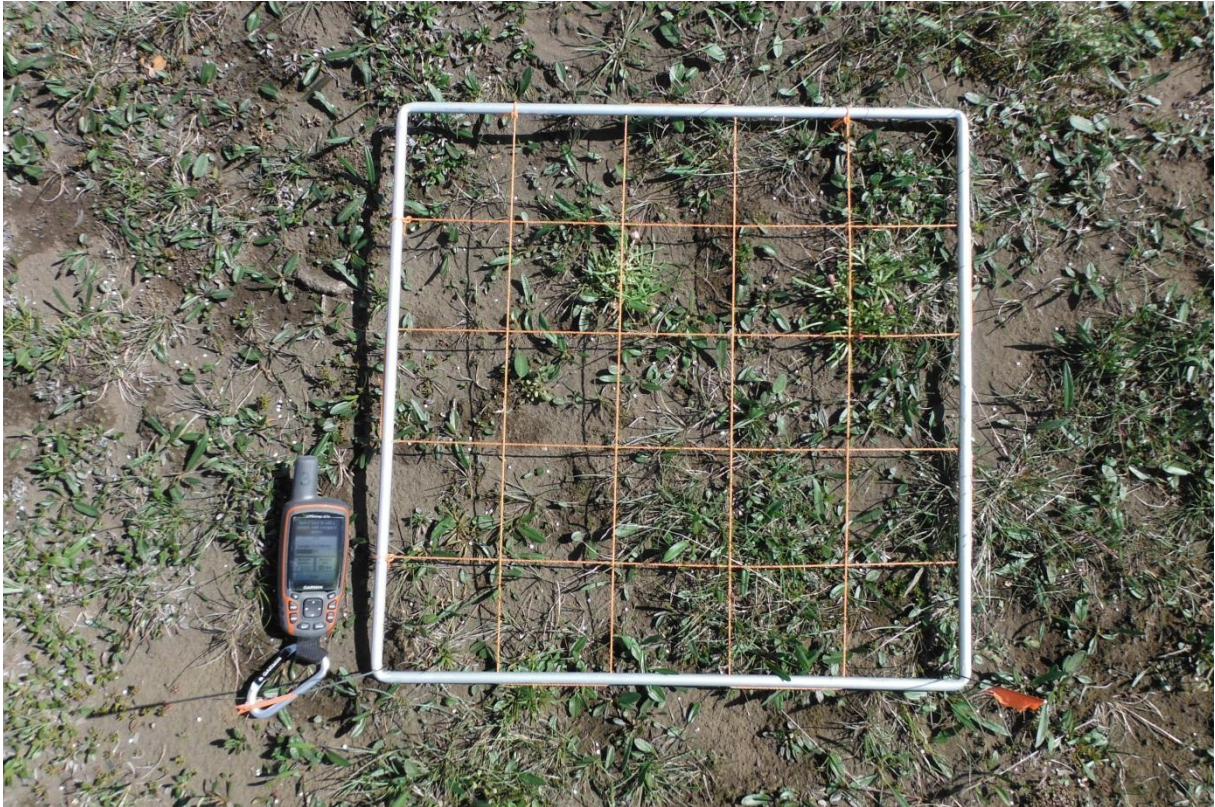
Mynd 7. Mæltreitur AM 023_02 þar sem meðalþykkt áfoks var 0,2 cm.

Til glöggvunar eru sýndar myndir með dæmum um mismunandi áfoksþykkt, annars vegar mjög lítið áfok þar sem meðalþykkt í mælireit var 0,2 cm (mynd 7) og hins vegar mikið áfok eða 2,2 cm meðalþykkt í mælireit (mynd 8).

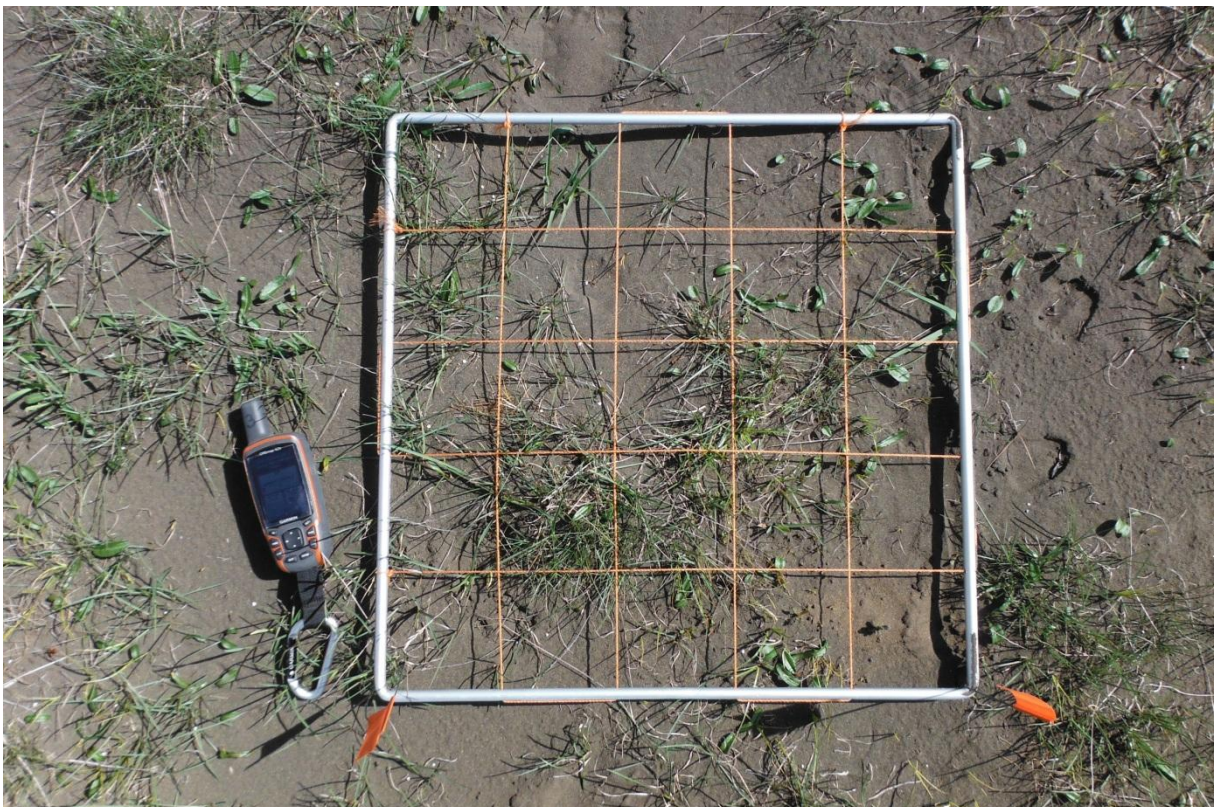
Mynd 8. Mæltreitur AM 021_01 þar sem meðalþykkt áfoks var 2,2 cm.

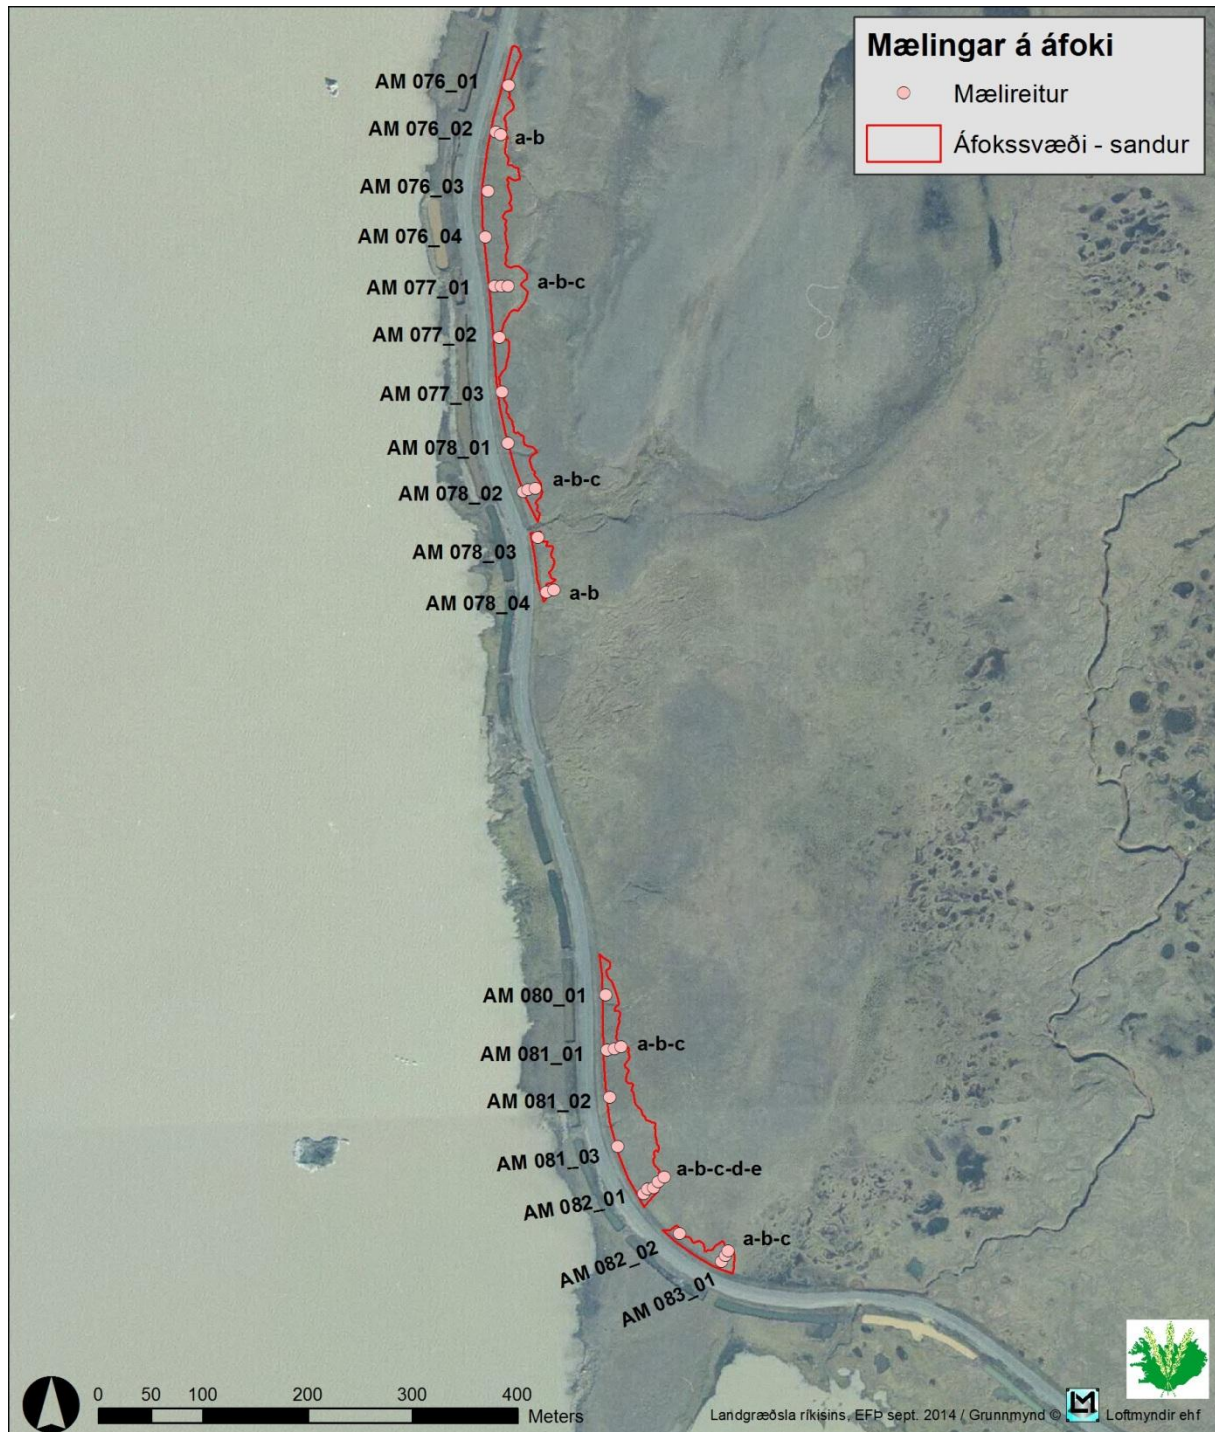
Við Kofaöldu var áfok á fjórum svæðum, eða alls á um 1,4 ha. Að norðan eru tvö samliggjandi svæði, á samtals um 540 m löngum kafla en að sunnan eru tvö svæði 245 m og 75 m löng (kort 5).

Kort 5. Áfokssvæði við Kofaöldu (b), útbreiðsla áfokssvæðis og staðsetning mælireita.

Áfokið var almennt fremur lítið en þó var í fimm af 32 reitum (15,6%) meðalþykkt áfoks 1 cm eða meira, mest 1,3 cm í mælireit AM 082_01b sem er í u.þ.b. 8 m fjarlægð frá vegi (tafla 2). Meðalþykkt í reitum næst veginum var 0,6 cm ($\pm 0,09$, N=18).

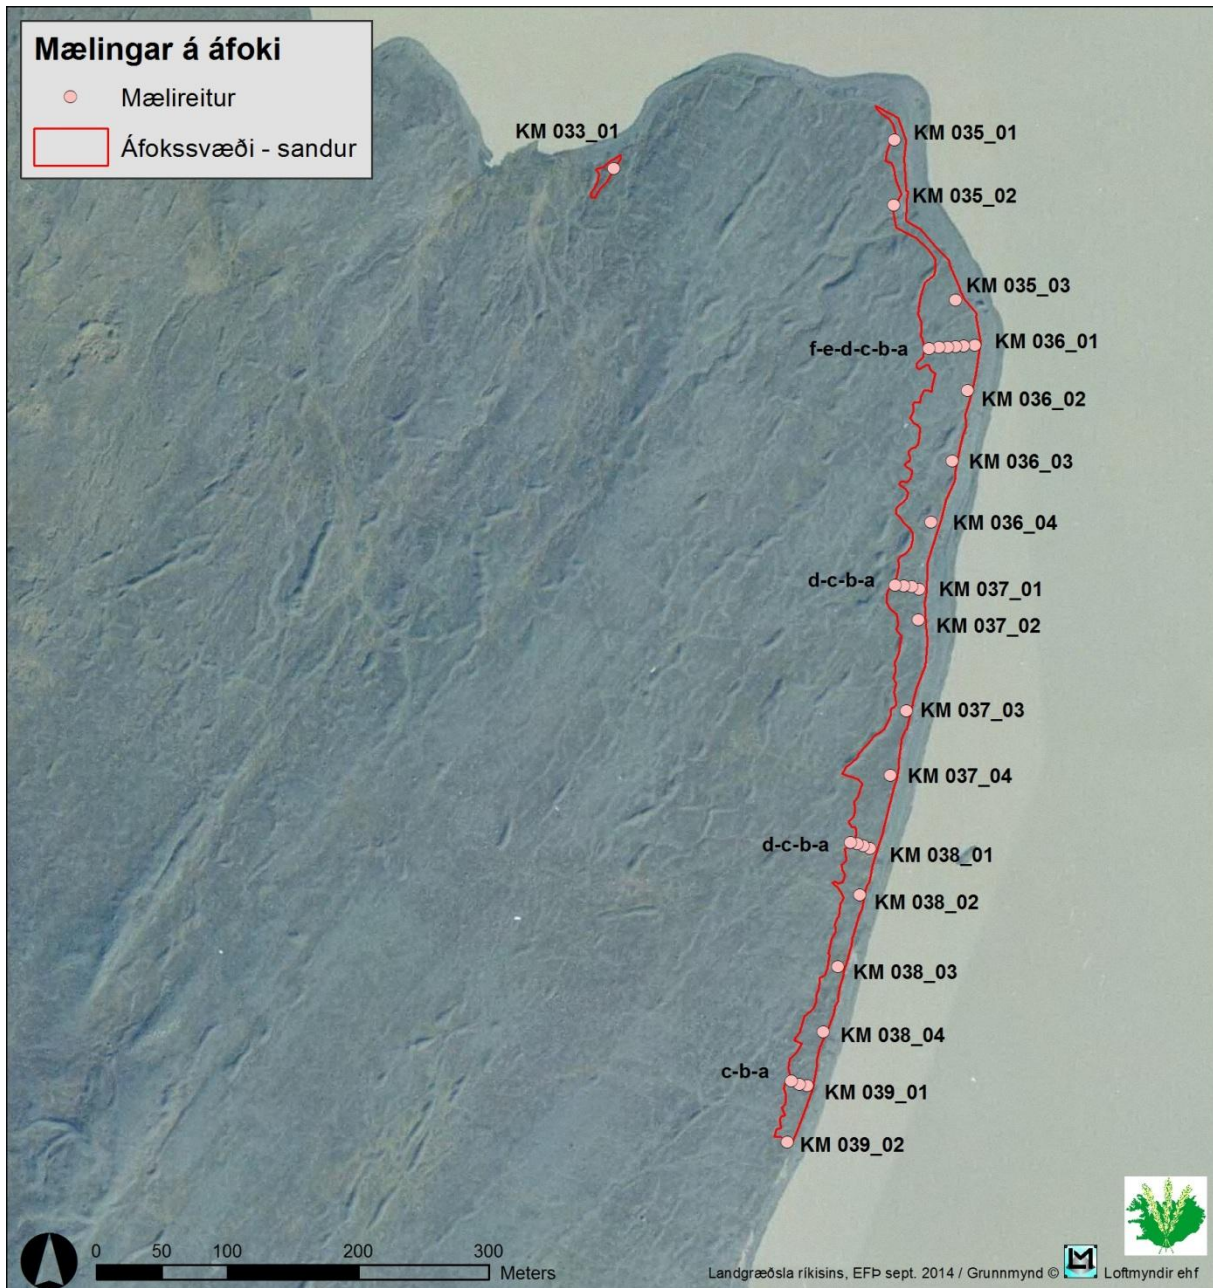
Norðan Syðri-Hrauka í Kringilsárrana eru tvö áfokssvæði, annars vegar er nokkuð stórt áfokssvæði sem liggur með austurströndinn á um 830 m löngum kafla og er um 1,8 ha að stærð og hins vegar mjög lítið svæði í vík sem snýr móti norðri (kort 8).

Kort 8. Áfokssvæði sunnan Hrauka (e), útbreiðsla áfokssvæðis og staðsetning mælireita.

Áfokið var í flestum tilfellum fremur lítið og einungis mældist meðalþykkt áfoks 1 cm eða meira í tveimur af 31 reitum (6,5%), mest 1,2 cm. Meðalþykkt áfoks í reitum meðfram lónsborðinu var 0,4 cm ($\pm 0,08$, N=18).

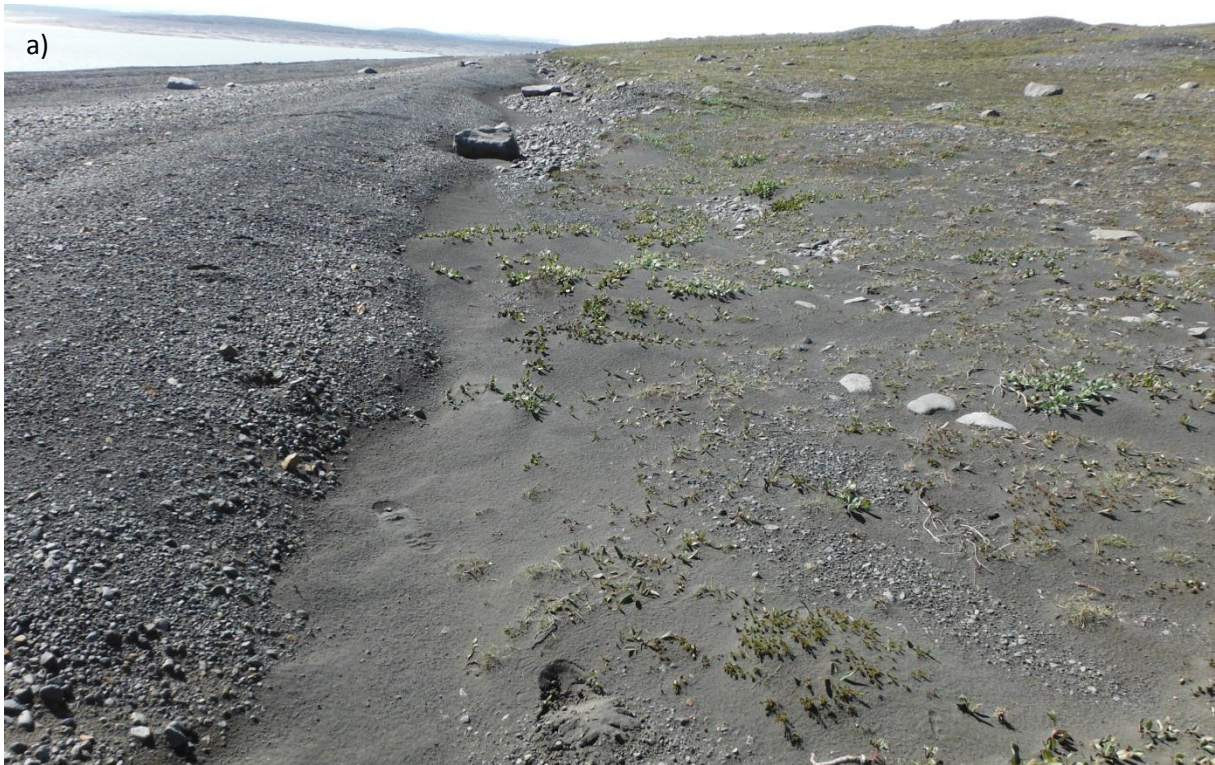
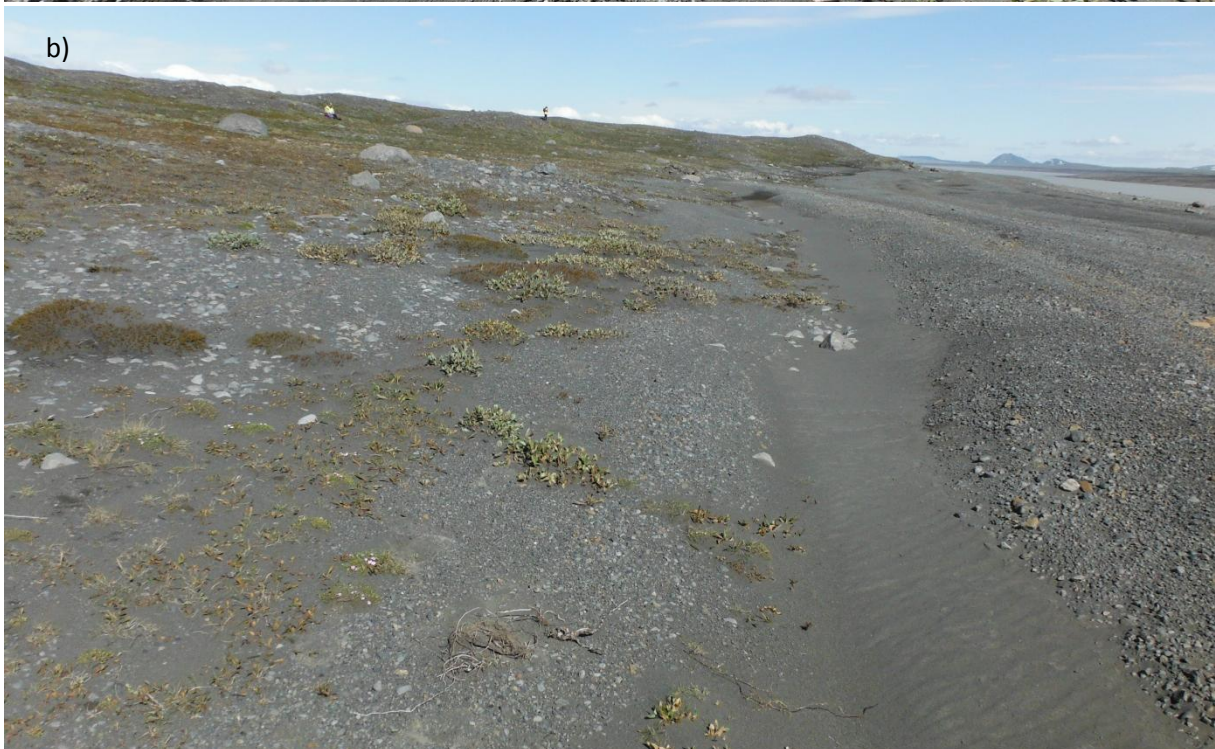
Strax sumarið 2011 sáust merki þess að svæðin við Lindabungu og Kofaöldu skæru sig frá öðrum svæðum á austurströndinni hvað rof varðar en þar var ekki að myndast grjót- og malarströnd eins og annars staðar (Björn Stefánsson o.fl. 2011). Ekki var þó komið áfok yfir varnargarðinn á þeim tíma en í úttekt í júlí 2013 (Björn Stefánsson o.fl. 2014) er eitt afmarkað svæði nefnt við Lindabungu. Aðeins lítið áfok fannst á tveimur stöðum í Kringilsárrana sumarið 2011 (Björn Stefánsson o.fl. 2011) og teljum við nyrðra svæðið vera KM024_01 sem er norðan við Hrauka (kort 7) og það syðra vera á áfokssvæðinu norðan Syðri Hrauka í nágrenni við KM036_01 (kort 8). Lítið hefur gerst á nyrðra svæðinu þessi þrjú ár en áfok á svæðinu norðan Syðri Hrauka hefur aukist mikið þó þykkt þess sé almennt lítil (tafla 6) því nú mælist áfok á 1,8 ha. Þar eru jafnframt að skapast þannig aðstæður að laus sandur er farinn að safnast innan við malarkant sem myndast hefur í fjöruborðinu og hætt er við að ekki þurfi mikla veðurhæð til að hann fjúki inn á landið (myndir 9).

Mynd 9. Sandur hefur safnast innan við malarkamb á áfokssvæði norðan Syðri Hrauka milli mælireita KM036_04 og KM037_01. , Horft er til suðurs á svæði milli mælireitanna tveggja á mynd a) og til norðurs á mynd b).

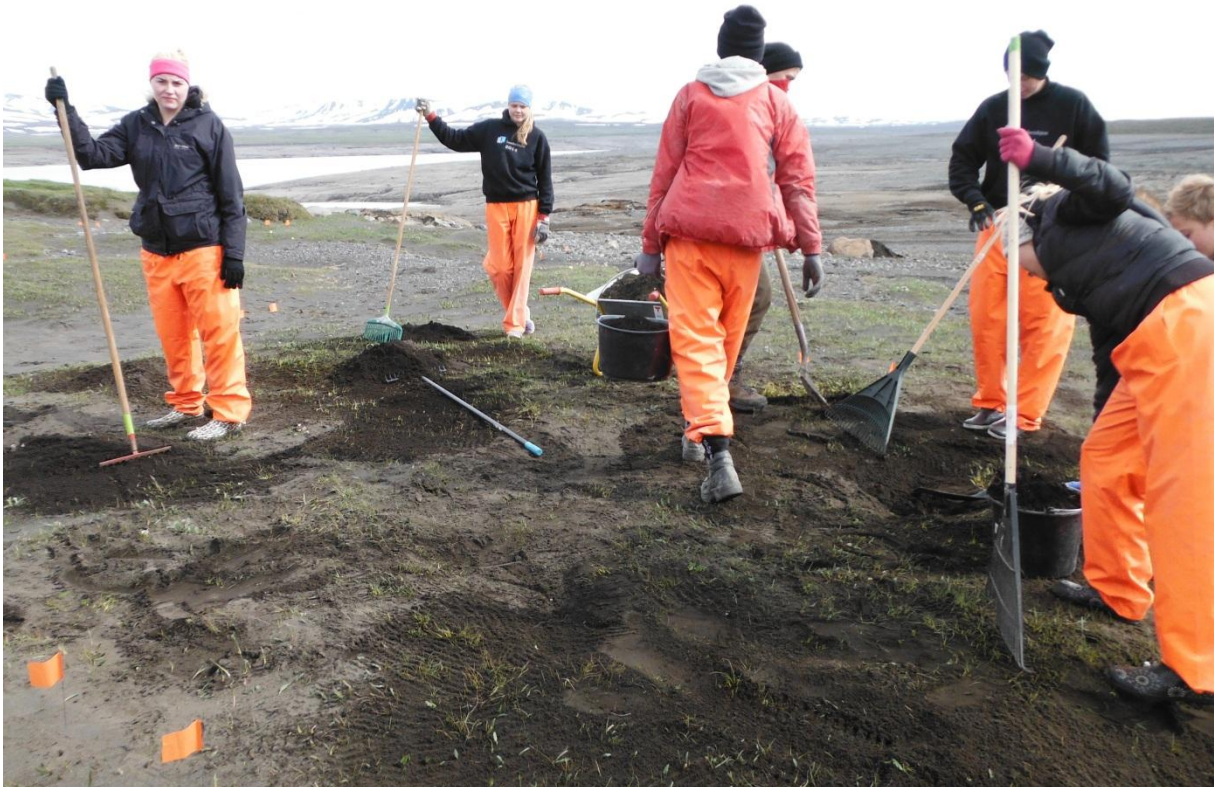
Mesta áfokið í úttektinni 2014 mældist í vík sunnan Hrauka þar sem áfoksgeiri er að myndast (mynd 10). Þetta svæði er ekki tilgreint í úttekt frá 2011 (Björn Stefánsson o.fl) en hins vegar nefnt í fyrri úttektinni 2013 (Björn Stefánsson o.fl. 2014) og þá talið vera um 1000 m². Í síðari úttektinni sem gerð var 2013 (Elín Fjóla Þórainisdóttir og Guðrún Schmidt) var áfokið metið

umtalsvert meira og stærð áfokssvæðisins ríflega 2000 m². Samkvæmt niðurstöðum sem hér eru kynntar hefur stærð svæðisins ekki aukist að neinu ráði en þar sem ekki eru til eldri mælingar er ekki hægt að fullyrða um það hvort og þá hversu mikið magn áfoksefna hefur aukist. Meðalþykkt áfoks var 4,4 (±0,42) cm sem var aðeins meira en ein meðferðin í tilrauninni við Lindur. Í tilraunareitum með 4 cm þykkum sandi var gróðurþekja eftir sex ár helmingi minni en í upphafi, fléttur horfnar, mosi vart til staðar og aðrar tegundir ýmist með minni þekju eða horfnar nema túnvingull (*Festuca richardsonii*) sem hafði margfaldað þekjuna (Ása L. Aradóttir o.fl. 2010). Enn meiri breytingar urðu á tilraunareitum með 8 cm þykkum sandi og gróðurþekja hafði náð sér minna á þeim sex árum sem liðin voru þegar síðasta úttekt fór fram. Í áfoksgeiranum voru 12 reitir eða 18% með meira en 8 cm áfok þannig ljóst er að mikilla breytinga má vænta á gróðurfari þarna. Nauðsynlegt er að bregðast við með öllum ráðum að fjarlægja efni sem þarna hefur borist yfir gróður og vinna að því að koma í veg fyrir að meira áfok bætist við.

Mynd 10. Mikið magn áfoksefna er í áfoksgeira sem er að myndast í vík sunnan við Hrauka. Hér má sjá unglunga að störfum sumarið 2014 að raka efninu saman og bera út í lónstæðið.
