Bjarnarflagsvirkjun

Prófun á nýtingu skiljuvatns.

Fjölliðun kísils og þynning með þéttivatni fyrir niðurrennslisveitu.

Skýrsla LV nr: LV-2014-085

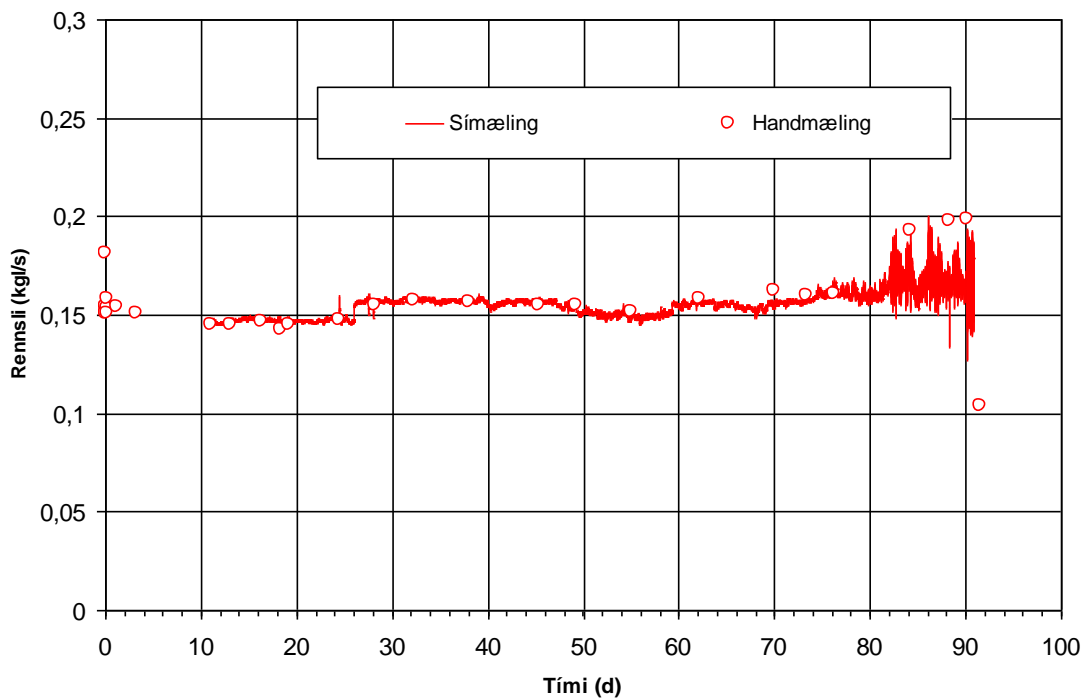
Mynd 2. Varmaskiptatilaun. Rennsli skiljuvatns á móti tíma.

Rennslið var stillt á um 0,15 kg/s (9 l/min), sjá mynd 2. Hringirnir sýna mælt rennsli en punktalínan sýnir reiknað skiljuvatnsrennsli miðað við stöðugt kælivatnsrennsli. Rennslið var haft mun minna en í fyrri varmaskiptatilaun en þá var það um 0,27 kg/s.

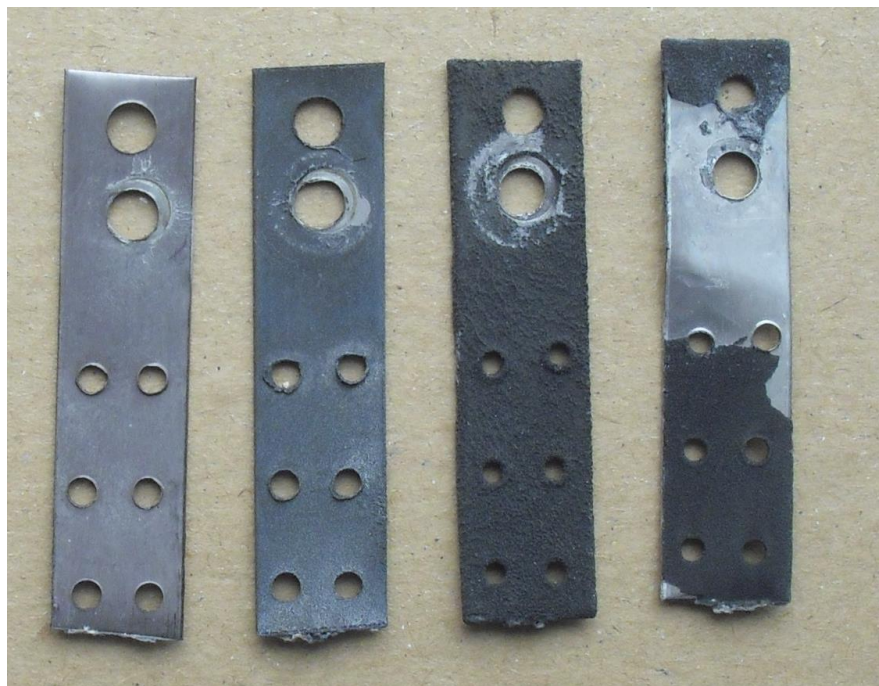
Mynd 5. Útfellingaplötur í varmaskipti eftir tilraun.

Settar voru ryðfríar stálplötur inn í varmaskiptarörin til þess að safna sýnum af útfellingum sem kynnu að falla út. Plöturnar voru vigtaðir á undan og eftir og myndaðar. Ljósmyndir af plötunum eftir tilraun eru sýndar á mynd 7. Reiknaður útfellingarhraði er sýndur í töflu 2.

Útfellingaplata C1 var í inntakinu við 180 °C hita þar sem yfirmettun er hverfandi og á hana safnaðist lítil útfelling. Útfelling mældist 1,8 mm á ári á plötu C2 sem var í 125 til 135 °C hita. Meiri hraði eða 4,1 mm á ári mældist á plötu C2 sem var í 95 til 100 °C hita og 5,4 mm á plötu C4 sem var í úttaki við um 70 til 80 °C hita.

Mun meiri útfellingar mælast á plötum í varmaskipti en í fyrri tilraunum. Ekki er ljóst hvað veldur meiri útfellingu í þessari tilraun en möguleg skýring er hægara rennsli í gegnum varmaskiptinn eða breytt tenging og lengri lagnaleið frá skilju að varmaskipti. Útfellingin er það mikil að hún mun kalla á reglubundna hreinsun ef hún verður viðvarandi. Mælingar á varmaflutningsstuðli benda til þess að útfellingin hafi verið meiri fyrstu vikunar en varmaflutningsstuðullinn var nær óbreyttur 2 síðustu vikur tilraunarinnar.

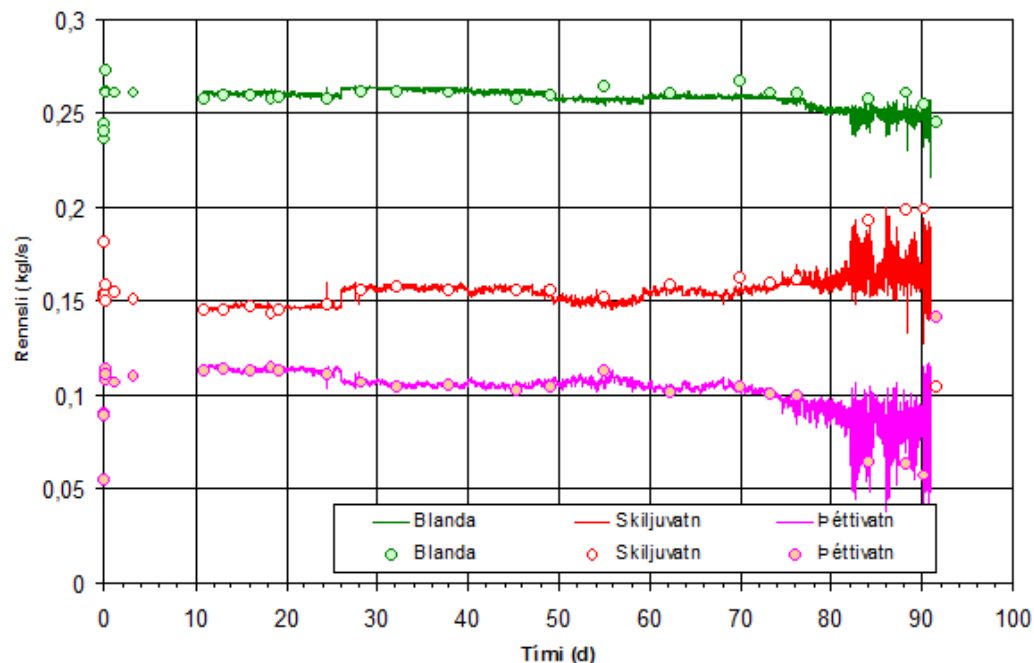
Mynd 14. Rennsli skiljuvatns, þéttivatns og blöndu.

Heildarrennsli blöndunnar var mælt og hlutfallið reiknað út frá hitastigi skiljuvatns, þéttivatns og blöndu. Rennsli blöndunnar var stöðugt allan tíman. Í lokin urðu þó miklar truflanir í þéttivatnsrennsli. Svo virðist sem að kælivatn hafi minnkað, t.d. vegna sumarálags á vatnsveitu.
