# Borsvæði við Víti KJ-40

Landmótunarfrágangur og vistheimt

Titill: Borsvæði við Víti KJ-40. Landmótunarfrágangur og vistheimt.

**Útdráttur:** Unnið var að landmótunarfrágangi við borplan KJ-40,KJ-41,KJ-38,KJ-34 við Víti á Kröflusvæðinu. Markmið vinnunar er að setja fram aðgerðir til að uppfylla mótvægisáðgerðir sem settar voru fram í matsskýrslu 2010. Í matsskýrslu er fjallað um að votlendið við Víti muni skerðast við framkvæmdir. Mótvægisáðgerðir miðuðust að því að mýrin verði ekki frekar fyrir skerðingu og að lágmarka jarðrask og gróðurskemmdir og að ef að votlendið skerðist verði það endurheimt annars staðar. Verkefnið fellst í að setja fram hvernig landmótunarfrágangi við borplanið og næsta umhverfi eigi að vera til þess að falla sem best að umhverfi. Jafnframt var skoðað hvernig standa eigi að endurheimt og hvort hægt sé að endurheimta hluta af votlendi hjá borplani suð-austan við Víti. Skýrslan fjallar um breytingar á svæðinu útfrá loftmyndum, gróðurfari, minnispunktum NNA, áætlaðar boranir, deiliskipulag, vettvangsferð og skoðun á staðháttum, tillögur og aðgerðir að bættum landmótunarfrágangi og vistheimt. Skýrslan er myndskreytt með uppdráttum; grunnmyndum og sneiðingum

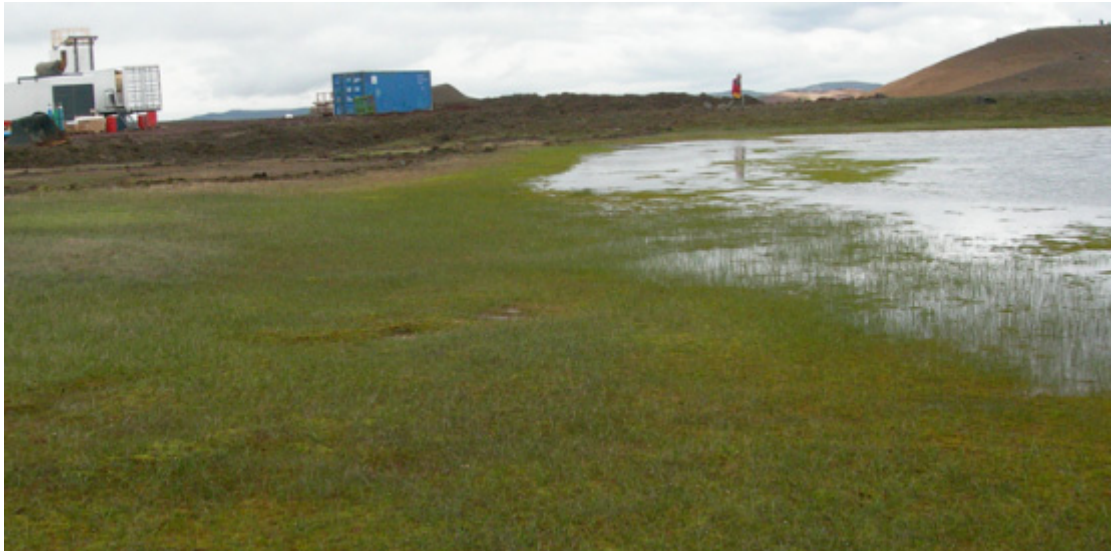
Ljósmyndin frá 2008 sýnir stækkun á borplaninu, Kristbjörn Egilsson.

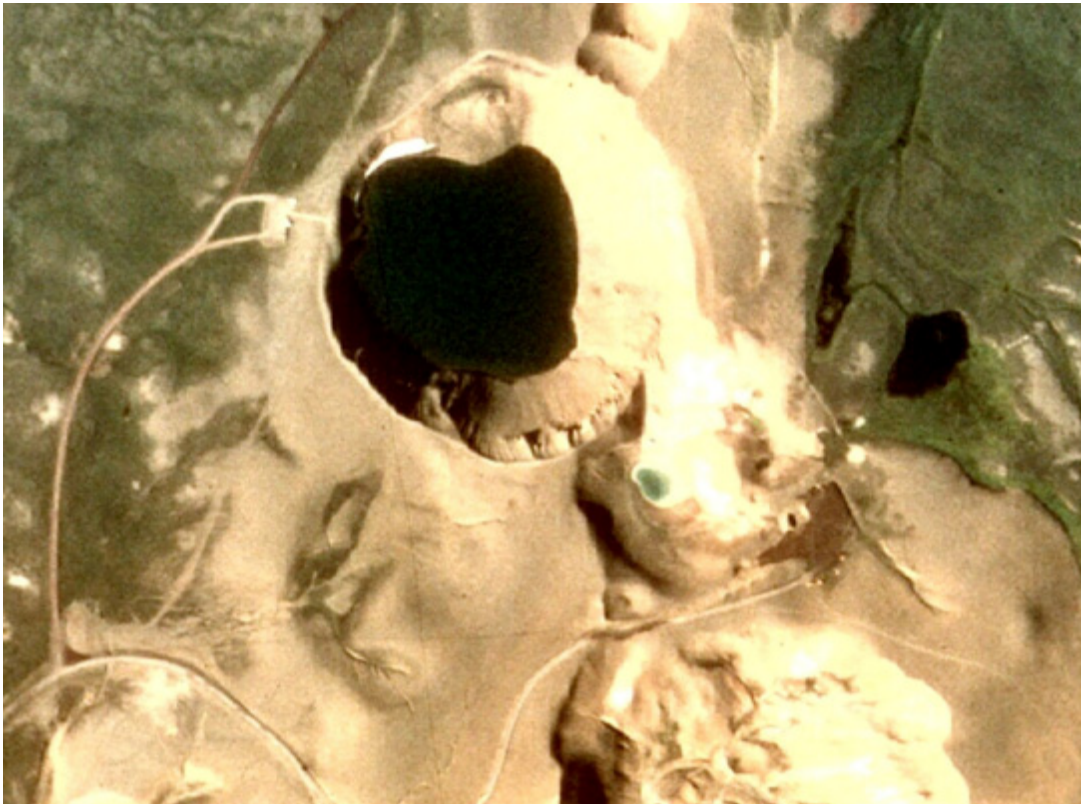
Loftmynd frá 1998, Landsvirkjun.

Próun borsvæðisins sést á eftirfarandi loftmyndum.

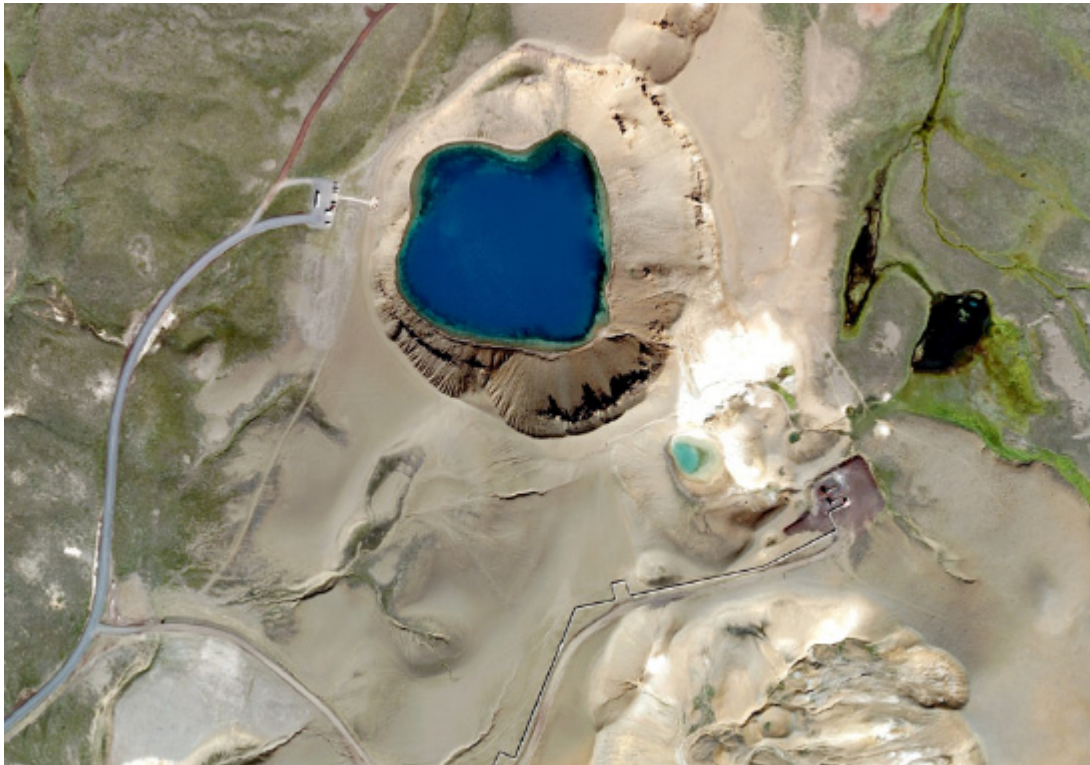
Loftmynd frá 2007 , Landsvirkjun.

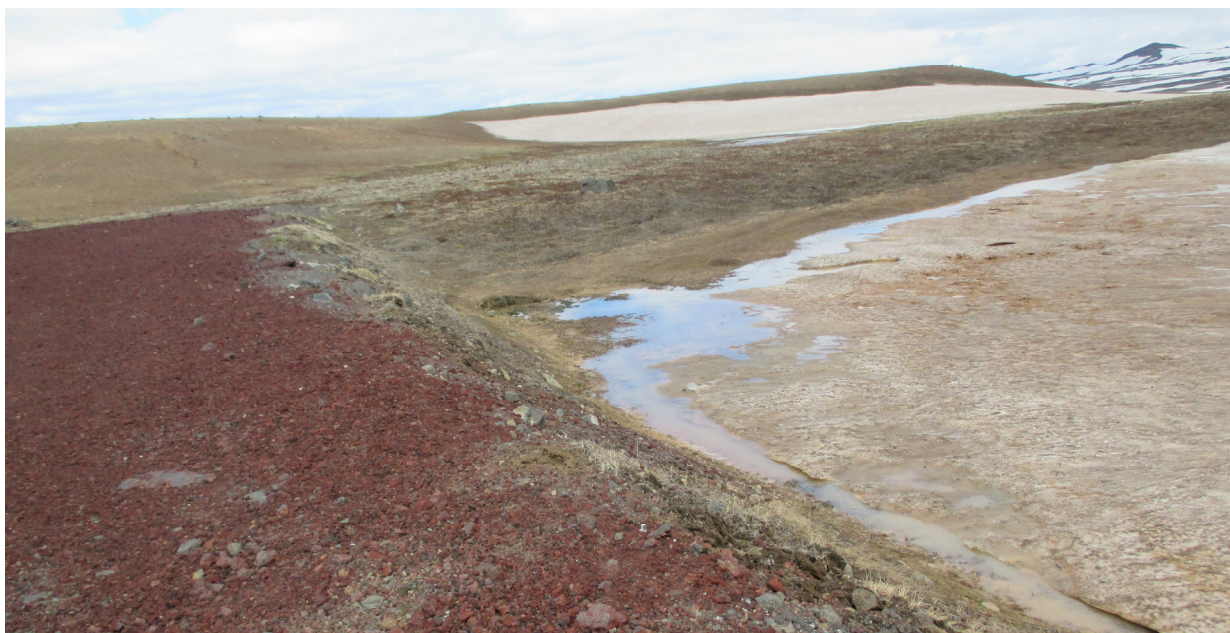
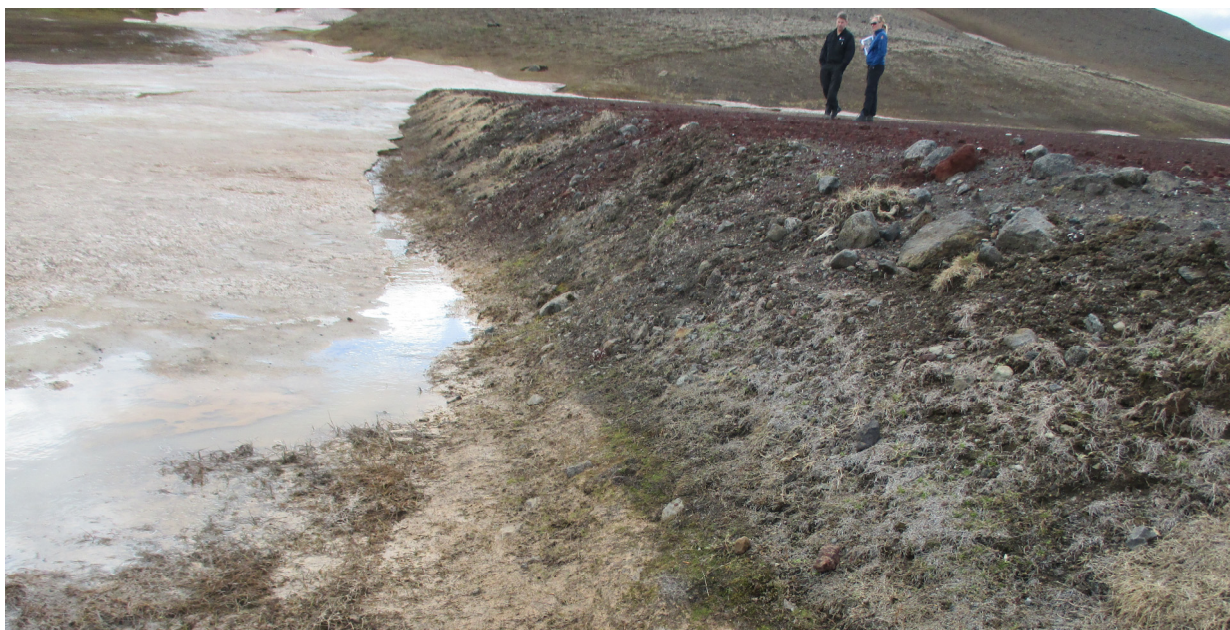
Ljósmyndir frá vettvangsferð í júní 2015 sýnir fláa á borplani. Áslaug Traustadóttir.

Í vettvangsferð Bjark Guðmundsdóttur og Áslaugar Traustadóttur 19. júní-kom í ljós að kanturinn er talsvert gróinn og trúlega var settur svörður af svæðinu í hann. Samkvæmt upplýsingum frá Karli E Sveinssyni er venjulegur frágangur á borplönnum þannig að land er jafnað þar sem borplan á að koma og fyllt yfir með 0,50 m af grús. Þar sem kanturinn á umræddu plani er amk 1,5 m hár við votlendið má áætla að þar sé rúmlega 1 m fylling af jarðefni af svæðinu ásamt 0,50 m af aðfluttri grús. Karl taldi að borplanið hefði ekki sigið eftir að það var lagt út. Að hans sögn er talsvert vandamál að á vorin kemur mikið af náttúrlegum leirburði inn á planið úr giliu sem liggur í hlíðinni næst planinu. Því verið lagt rör undir planið og mesta vatnið leitt burt í átt að Víti. Aðrennsli úr því gili í átt að votlendinu er því líklega í algeru lágmarki, en á loftmyndum virðist að vatn þaðan hafi runnið meðfram planinu út í votlendið.

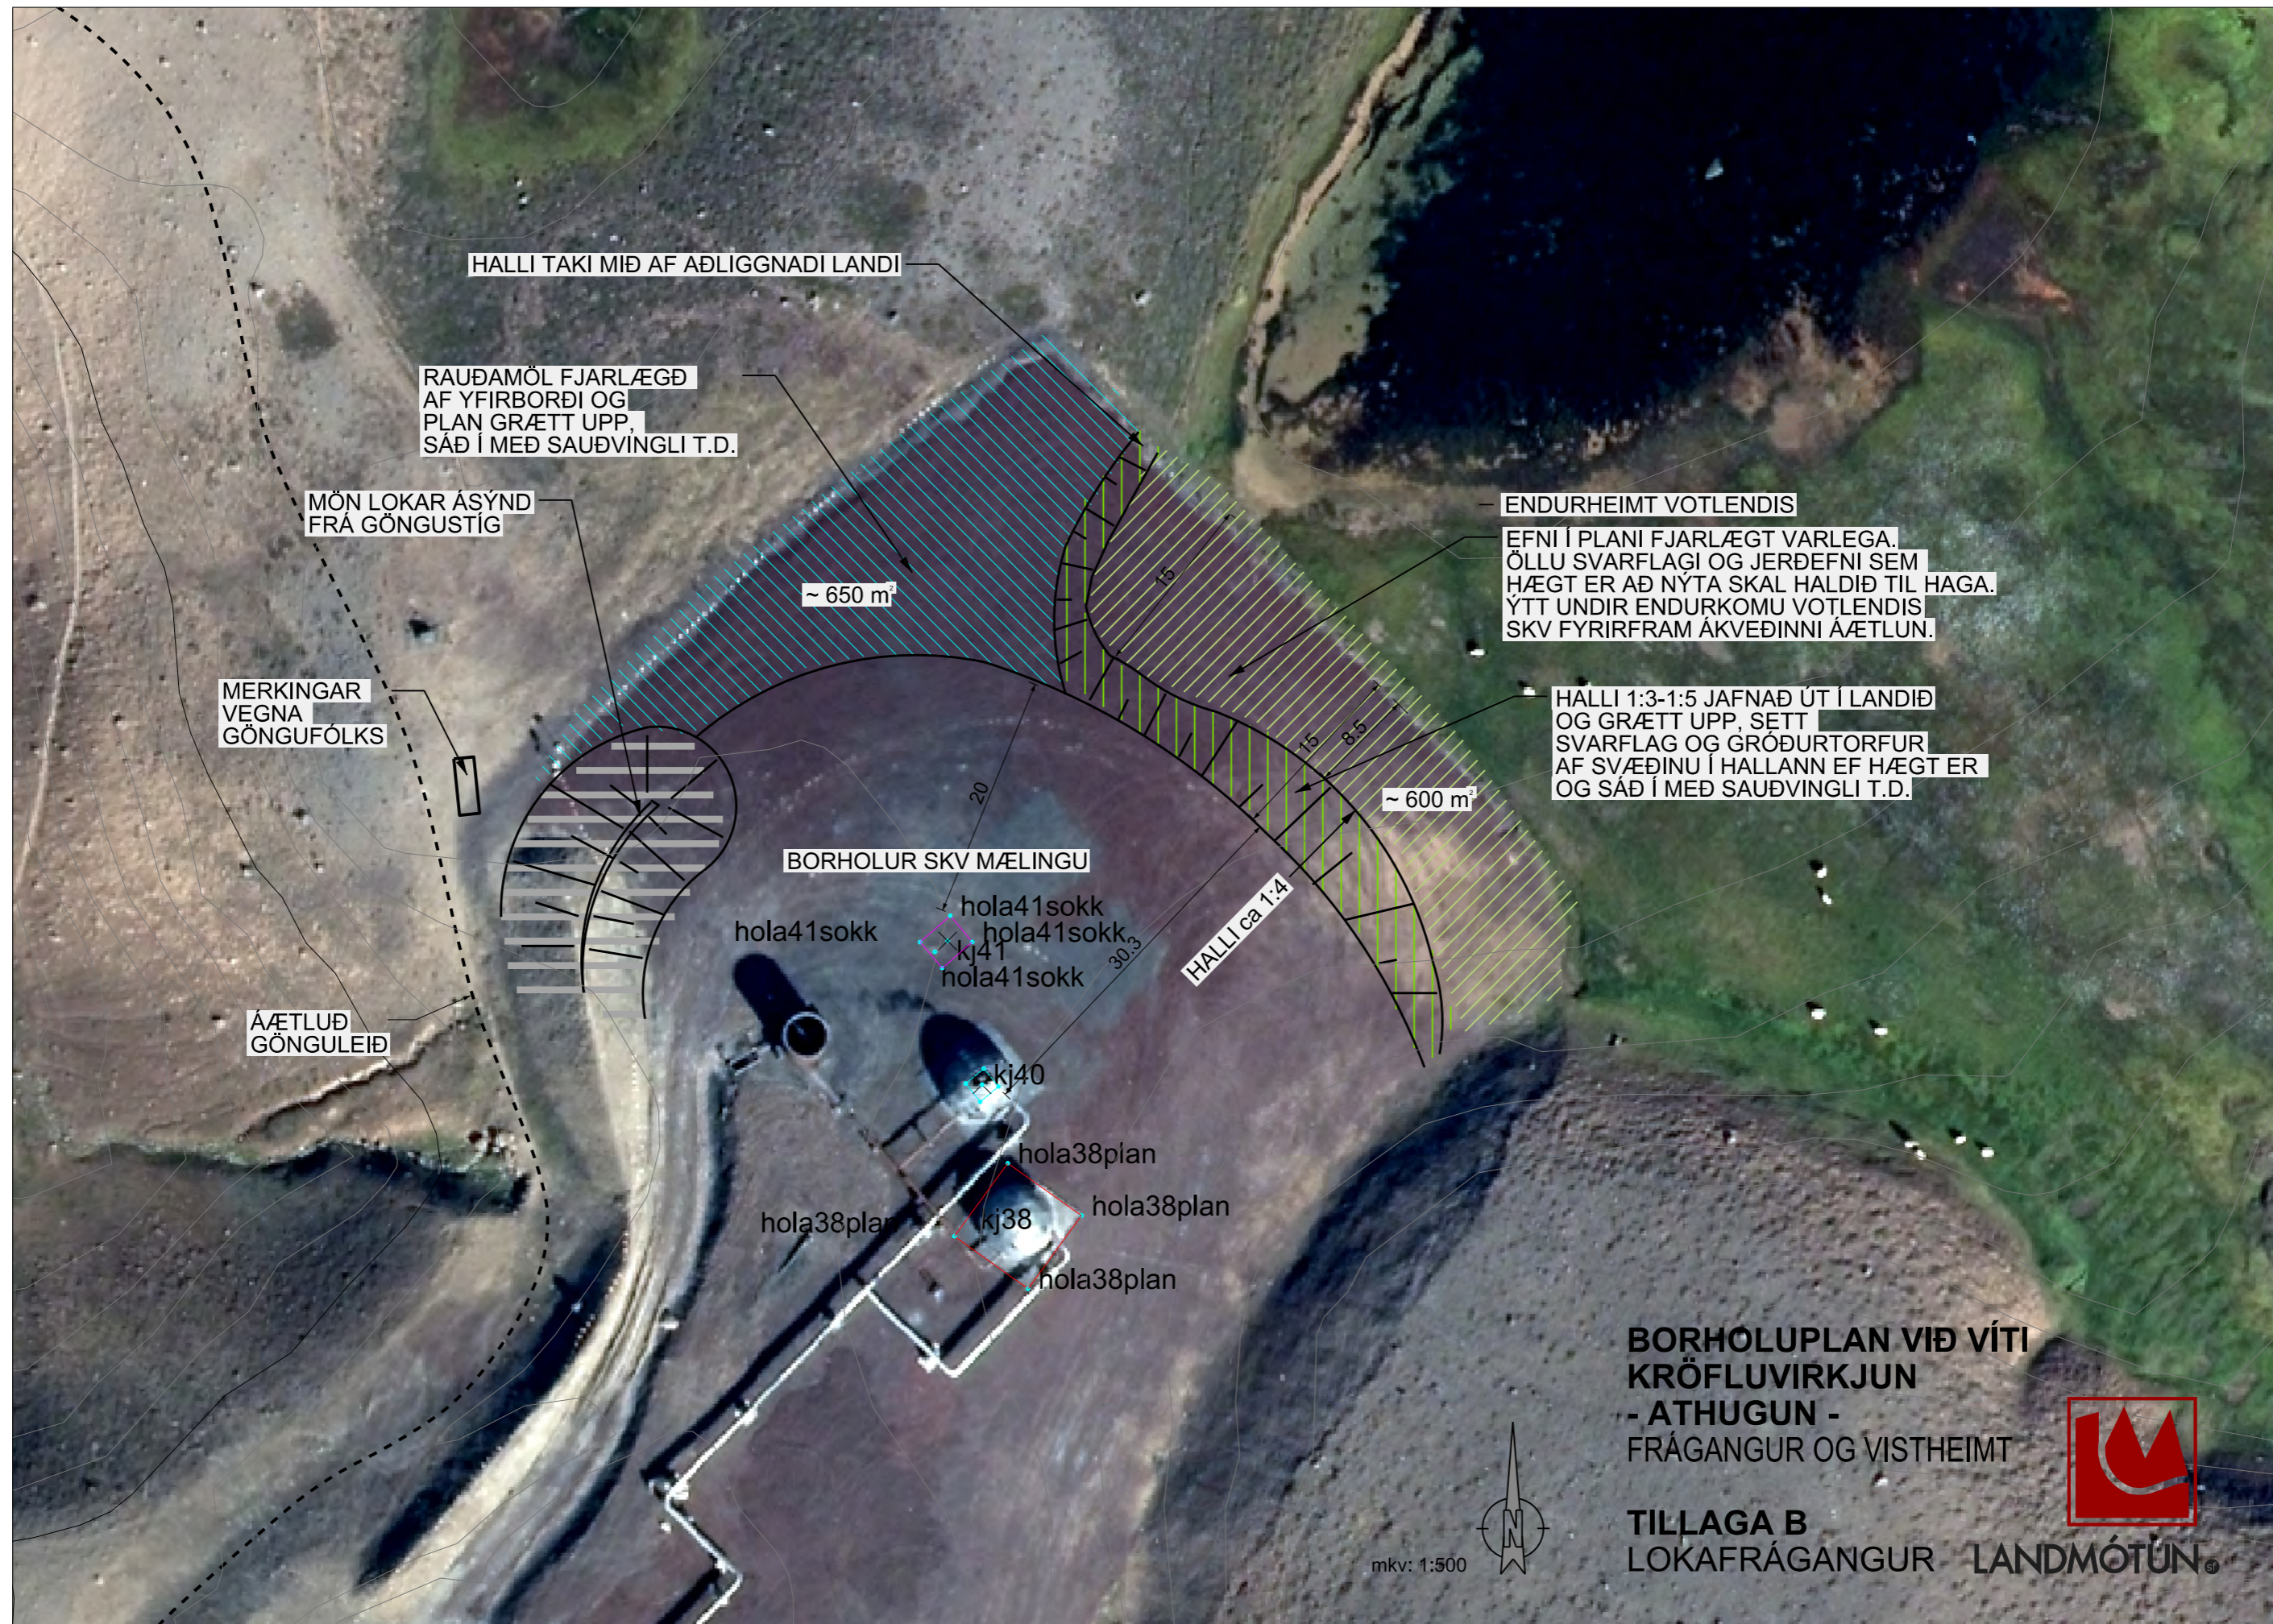
**TILLAGA B  
LOKAFRÁGANGUR LANDMÓTUN**

HALLI TAKI MIÐ AF AÐLIGGNADI LANDI

RAUÐAMÖL FJARLÆGÐ AF YFIRBORDI OG PLAN GRÆTT UPP, SÁÐ Í MEÐ SAUÐVINGLI T.D.

MÖN LOKAR ÁSYND FRÁ GÖNGUSTÍG

ENDURHEIMT VOTLENDIS

EFNI Í PLANI FJARLÆGT VARLEGA. ÖLLU SVARFLAGI OG JERÐEFNI SEM HÆGT ER AÐ NÝTA SKAL HALDIÐ TIL HAGA. YTT UNDIR ENDURKOMU VOTLENDIS SKV FYRIRFRAM ÁKVEÐINNI ÁÆTLUN.

HALLI 1:3-1:5 JAFNAÐ ÚT Í LANDIÐ OG GRÆTT UPP, SETT SVARFLAG OG GRÓÐURTORFUR AF SVÆÐINU Í HALLANN EF HÆGT ER OG SÁÐ Í MEÐ SAUÐVINGLI T.D.

HALLI ca 1:4

- Taka farg af öllu því svæði sem mögulegt er (burðarfyllingu)
- Fjarlægja stærri hluta af plani við votlendi.
- Minnka rauðamöl enn frekar á malarpúða og setja brúleitara malarefni sambærilegt því sem á nærliggjandi svæðum sem yfirborðsefni og ýta undir vistheimt.
