Úttekt og mælingar á áfoki við strönd Háslóns

Áfangaskýrsla 2016

Skýrsla LV nr: LV-2016-119 **Dags:** nóv 2016

Höfundar/fyrirtæki: Elín Fjóla Þórarinsdóttir, Ágústa Helgadóttir og Jóhann Þórsson / Landgræðsla ríkisins

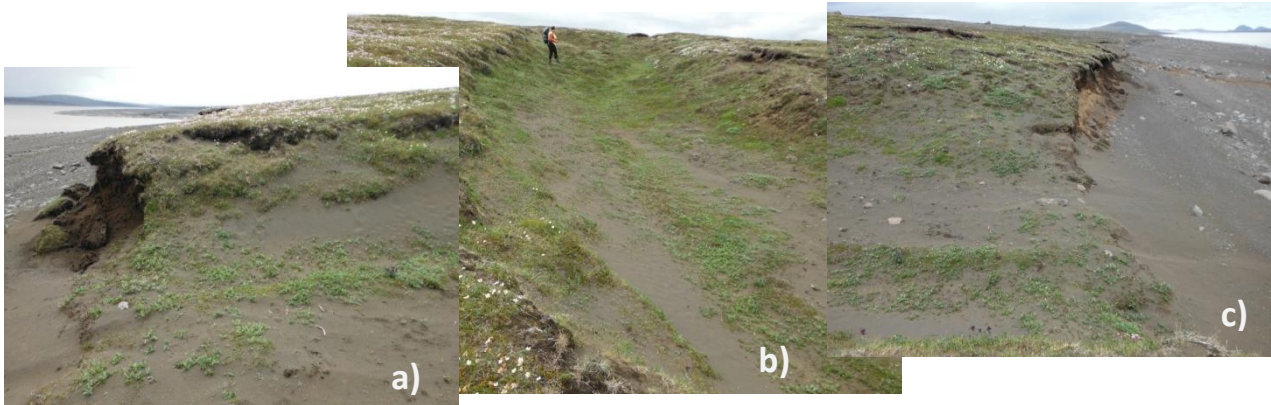
Mæltreitirnir norðan við Hrauka voru allir ljósmyndaðir en ekki var talin ástæða til að endurmæla áfoksbýkkt þar sem ekki voru sjáanlegar breytingar á þeim. Hins vegar bættust tvö ný svæði við þegar útbreiðsla áfokssvæða var mæld með GPS tæki (kort 7). Þarna hefur orðið áfok inn á gróið land en þarna eru bakkar nokkuð háir og áfokið er því mest áberandi í nokkrum litlum dældum eins og dæmi má sjá um á mynd 7.

Mynd 7. Áfok í dæld norðan Hrauka a) horft til suðurs, b) horft til vesturs og c) horft til norðurs.

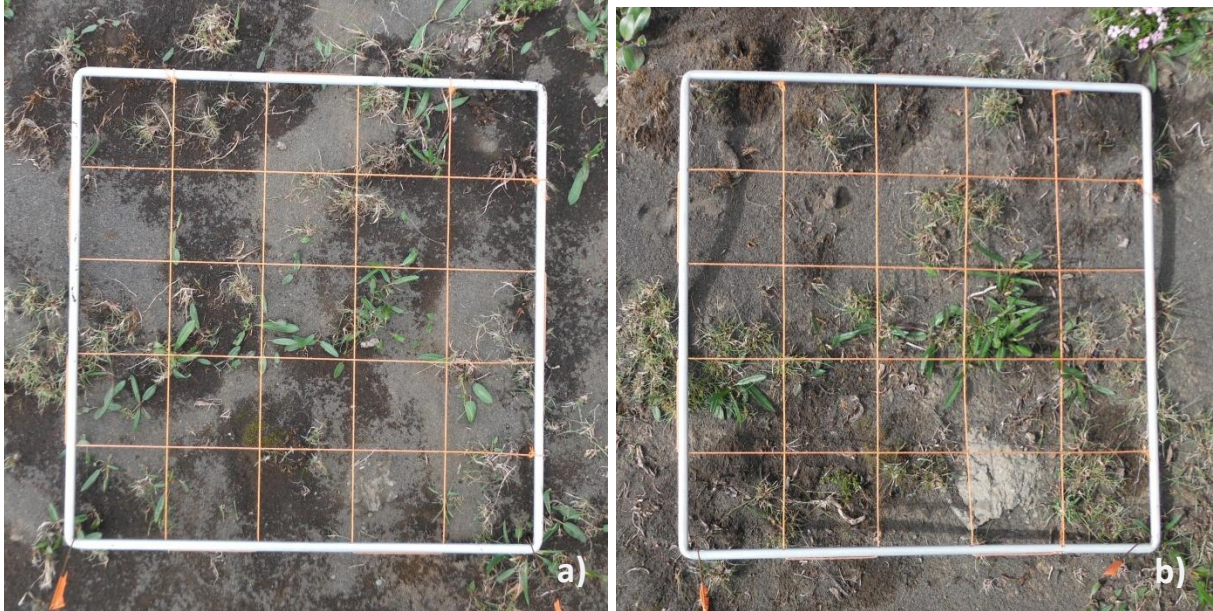
Ekki virtust hafa orðið miklar breytingar frá 2015 á mælireitunum sunnan fokgirðinganna þ.e. nær ströndinni (mynd 11).

Mynd 11. Ljósmyndir af mælireit KM028_04d, mynd a) frá 2015 og b) frá 2016. Ekki sjáanlegar miklar breytingar á magni áfoksefna á yfirborði.

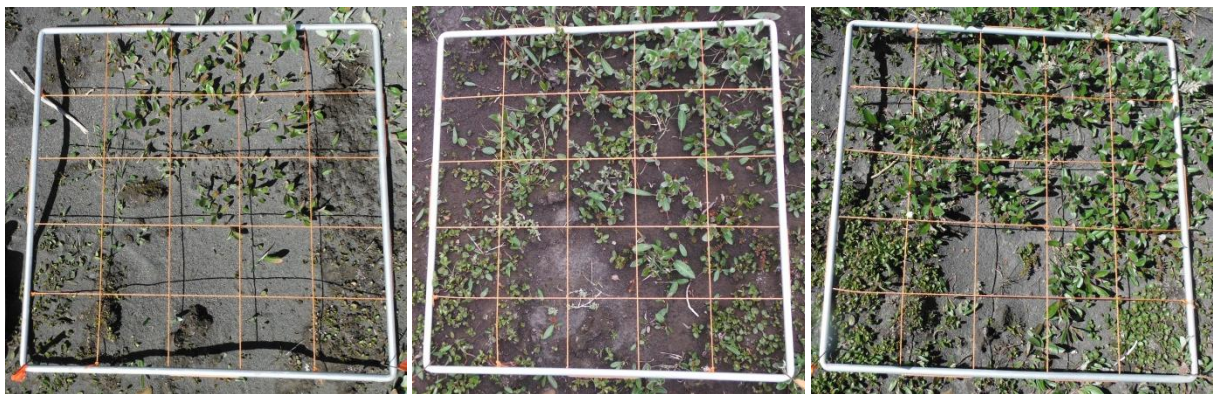
Mynd 14. Ljósmyndir af mælireit KM036_04, mynd a) frá 2014, b) frá 2015 og c) frá 2016. Magn áfoksefni virðast svipað milli ára.

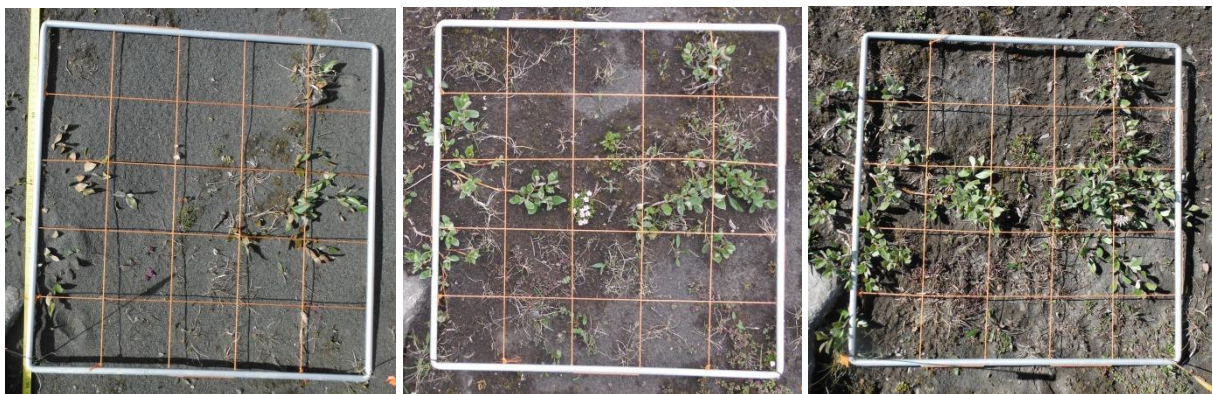
Mynd 15. Ljósmyndir af mælireit KM036_01d, mynd a) frá 2014, b) frá 2015 og c) frá 2016. Magn áfoksefni virðast hafa minnkað umtalsvert frá 2014 til 2016.

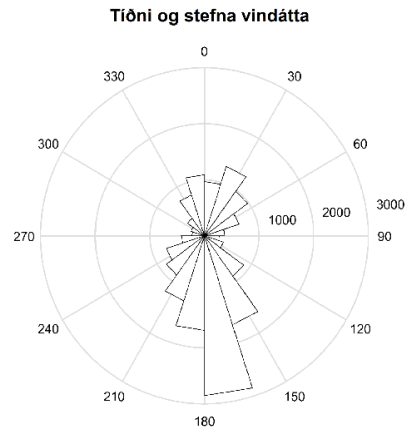
Ekkert áfok hafði mælst á mælistöðvum A og C fyrrpart sumars 2016. Við vettvangsferð kom í ljós að kornateljaraar við þær mælistöðvar voru bilaðir. Þeir voru því aftengdir frá mælistöðvum og sendir í viðgerð til framleiðenda í Bandaríkjunum. Frá upphafi vöktunar hefur áfok mælst virkast við áfoksgeirann, því var ákveðið að færa kornateljaraann við mælistöð B til mælistöðvar C í vettvangsferðinni í sumar (mynd 19). Mælistöðvar A og B eru því nú starfandi án kornateljara. Við því þarf að bregðast um leið og kornateljara eru komnir í lag til að halda áfram vöktuninni.

Mynd 20. Mælipúlsar (slög á tímaeiningu) og vindhraði ($m s^{-1}$) ásamt vindrósi fyrir tíðni og stefnu vindáttá ($^{\circ}$) á mælistöðvum A, B og C sumarið 2016. Gröfin sýna 10 mínútna heildartalningar (slög sem mældust við $<80\%$ loftraka, $>4 m s^{-1}$ og $>0^{\circ}C$ jarðvegshita) og 10 mínútna meðaltöl (vindhraði og vindátt) tímabilið júní-október 2016. Blá ör sýnir 21.ágúst 2016 þegar Háslón fór á yfirfall. Ath. að kvarðinn á tíðni vindáttá er breytilegur milli vindrósa.

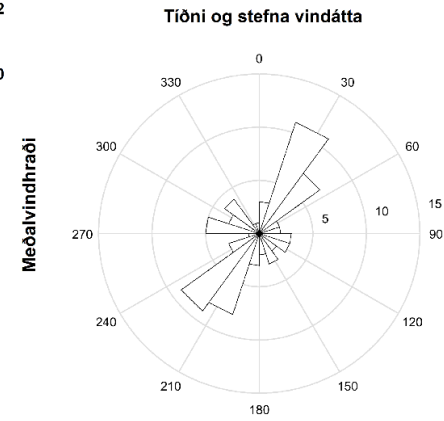
Aðstæður á hverri mælistöð ráða miklu um það hvenær fok verður. Ákveðið var að skoða nánar staka fokatburði sem áttu sér stað þann 30. september 2015 (tafla 2). Mælingar sýna að aðstæður voru ekki þær sömu á sama tíma við mælistöðvarnar. Áfok mældist um nóttina milli kl. 2:00-4:00 á öllum stöðvum (úr SSV), milli kl. 5:00-7:00 mældist einungis áfok frá mælistöð B (úr NNA) og C (úr SSV), milli kl. 9:00-10:00 mældist áfok á mælistöð A (úr SV) og B (úr VNV), milli kl. 12:00-13:00 mældist einungis áfok á mælistöð A (úr VSV) og milli kl. 13:00-14:00 mældist mikið áfok á mælistöð C (úr VSV) sem olli því að kornateljarar mettuðust ítrekað við 7999 mælipúlsa á mínútu (mynd 22).

Mynd 22. Mælipúlsar (slög á tímaeiningu) og vindhraði ($m s^{-1}$) ásamt tíðni og stefnu vindáttá á mælistöð A, B og C þegar skráningartíðni hafði aukist sökum mikils foks. Öll gröfin sýna áfok frá 30.september 2015 við allar þrjár mælistöðvar. Gröfin sýna 1 mínútu heildartalningar (slög sem mældust $<80\%$ loftraka, $>4 m s^{-1}$ og $>0^{\circ}C$ jarðvegshita) og 1 mínútu meðaltöl (vindhraði og vindátt). Sjá einnig töflu 2. Eins og sjá má á mælingunum frá mælistöð C þá mettast kornateljararnir við 7999 mælipúlssa á mínútu. Ath. að kvarðinn á fjölda mælipúlssa og á tíðni vindáttá er breytilegur.

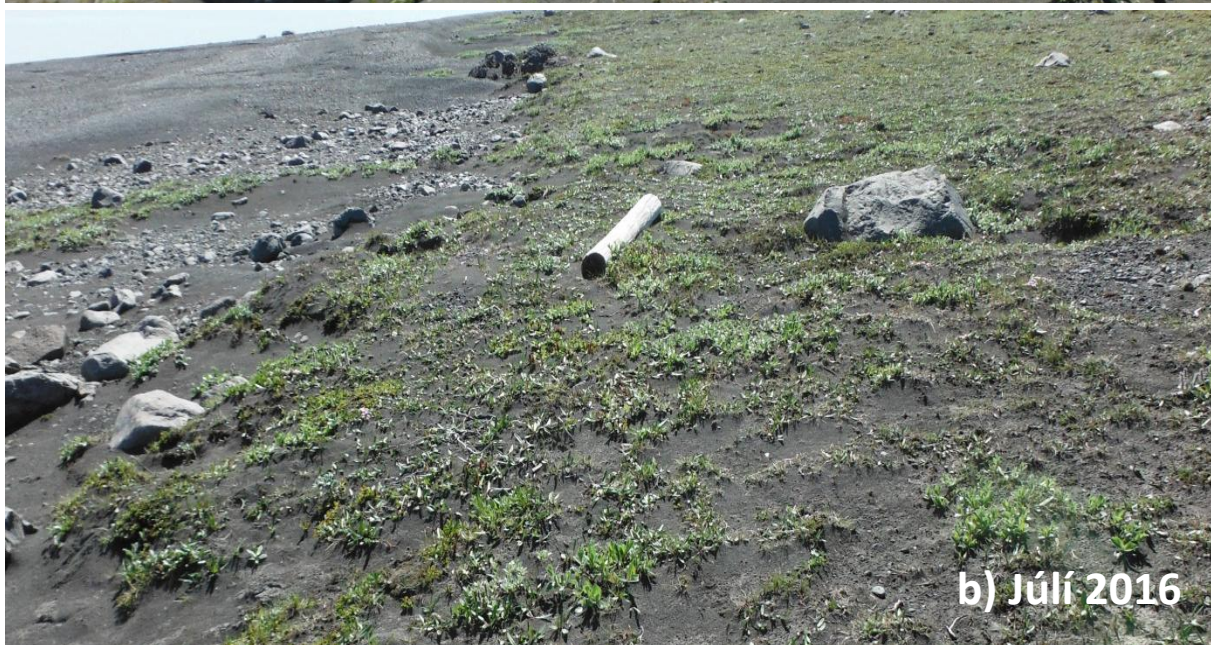
Mynd 26. Horft til suðurs eftir austurstönd Kringilsárrana norðan Syðri Hrauka. Magn áfoksefna við ströndina virðist meira á mynd a) frá júlí 2014 heldur en á mynd b) frá júlí 2016.
