FORNLEIFARANNSÓKN VEGNA ENDURNÝJUNAR ÖRLYGSHAFNARVEGAR VIÐ HVALSKER Í PATREKSFIRÐI

FORNLEIFASTOFNUN ÍSLANDS
REYKJAVÍK 2016
FS611-16111

Vegagerðin fyrirhugar að endurnýja Örylgshafnarveg í Patreksfirði milli Skápadals og Sauðlauksdals. Fornleifaskráning við vegarstæðið fór fram sumarið 2015¹ en í kjölfarið fór Minjastofnun Íslands fram á að rannsóknarskurðir yrðu grafnir innan gamla túnsins á Hvalskeri til að kanna hvort þar leyndust mannvistarleifar.² Auk þess voru fram komnar nýjar hugmyndir um breytt vegarstæði austan við Skersmúla og þar af leiðandi fór stofnunin fram á að það yrði kannað með tilliti til fornleifa. Vegagerðin samdi við Fornleifastofnun Íslands ses. um að taka verkið að sér. Í þessari skýrslu er fjallað um niðurstöður bæði úr könnunargrefti og fornleifaskráningu. Verkið var unnið dagana 11.-12. maí. Uppgröfturinn var gerður undir stjórn Lísabetar Guðmundsdóttur en henni til aðstoðar var Birna Lárusdóttir, sem sá jafnframt um fornleifaskráningu gerði kort og ritstýrði skýrslu. Gröfumaður var Borgar Þórisson á Hvalskeri og fær hann bestu þakkir fyrir samstarfið. Sömuleiðis á Minjastofnun Íslands þakkir skildar fyrir lán á gps-tæki til uppmælingar á skurðum.

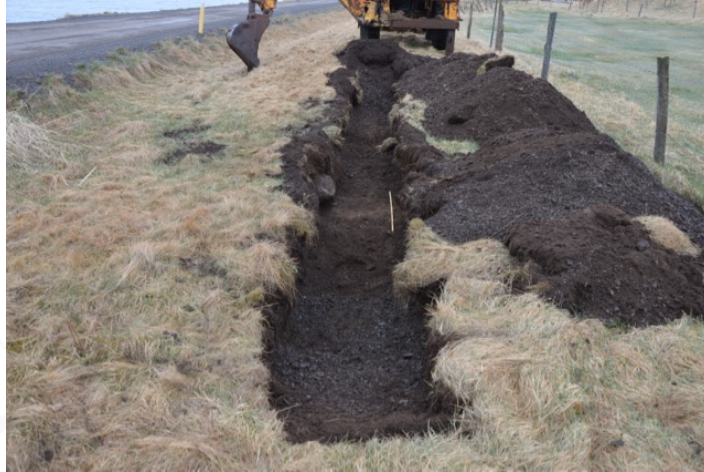
Skurður 1 var grafinn í gegnum meint Pallanaust (BA-152:025), en talið er að þar hafi verið búið um skeið á 20. öld. Staðsetning þess er ekki óyggjandi en helst hefur verið bent á dálitla dæld skammt ofan við veginn, þar sem skurðurinn var grafinn.³ Skurðurinn var um 10,2 m á lengd, 0,8 m á breidd og 1-1,5 m á dýpt. Á einum stað í skurðinum sáust mögulegar hleðslur sem kunna að hafa tilheyrt Pallanausti. Hins vegar var búið að slétta tún og mátti augljóslega greina á yfirborðslaginu að búið var að hreyfa talsvert við svæðinu. Ef þetta grjót hefur tilheyrt Pallanausti er ljóst að mannvirkið hefur verið nánast fjarlægt með öllu. Hvorki fundust önnur mannvistarlög né gripir í skurðinum.

Mynd 1: Skurður 1, skalinn er 1 m (horft í SA).

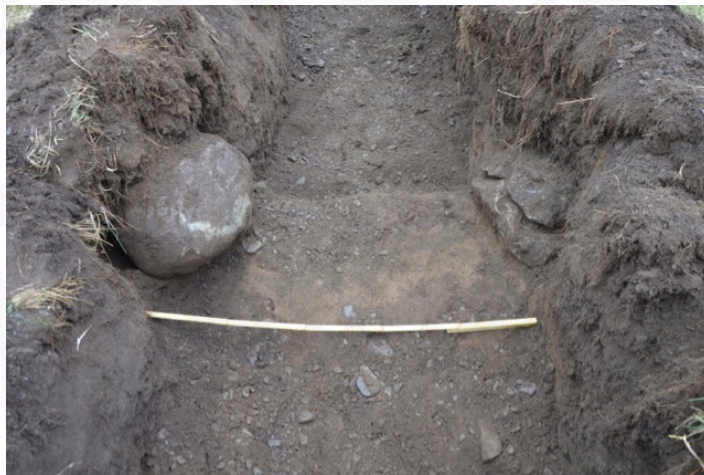
Mynd 2: Mögulegar hleðsluleifar í skurði 1, sem eru mjög raskaðar (mynd tekin í SA).

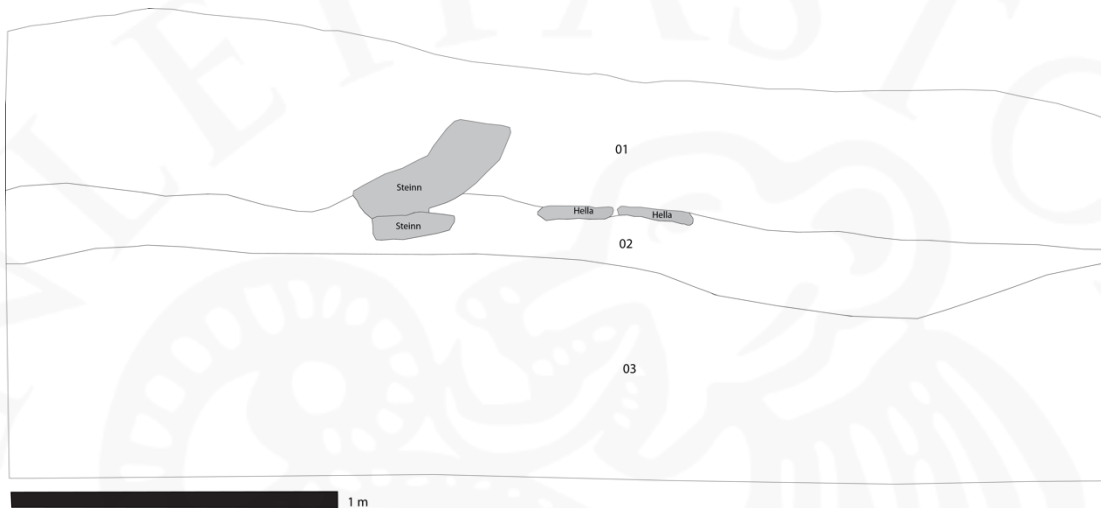
Lag 01: Yfirborðslag ásamt raski, sendið og hreyft lag um 50 cm á þykkt. Lagið liggur yfir mögulegri hleðslu en svæðið er svo mikið raskað að ekki var hægt að greina hvort um eiginlegt mannvirki var að ræða eða ekki.

Lag 02: Blandað hreyft mannvistarlag, brún-appelsínugult á lit, lagið er sendið með litlum torfsneplum og smásteinum. Lítil kol voru í laginu og fundust einnig nokkrir rónaglar við hreinsun á sniðinu.

Lag 03: Náttúruleg sjávarmöl, engin mannvist greinanleg.

Mynd 3: Vestursnið skurðar 02.

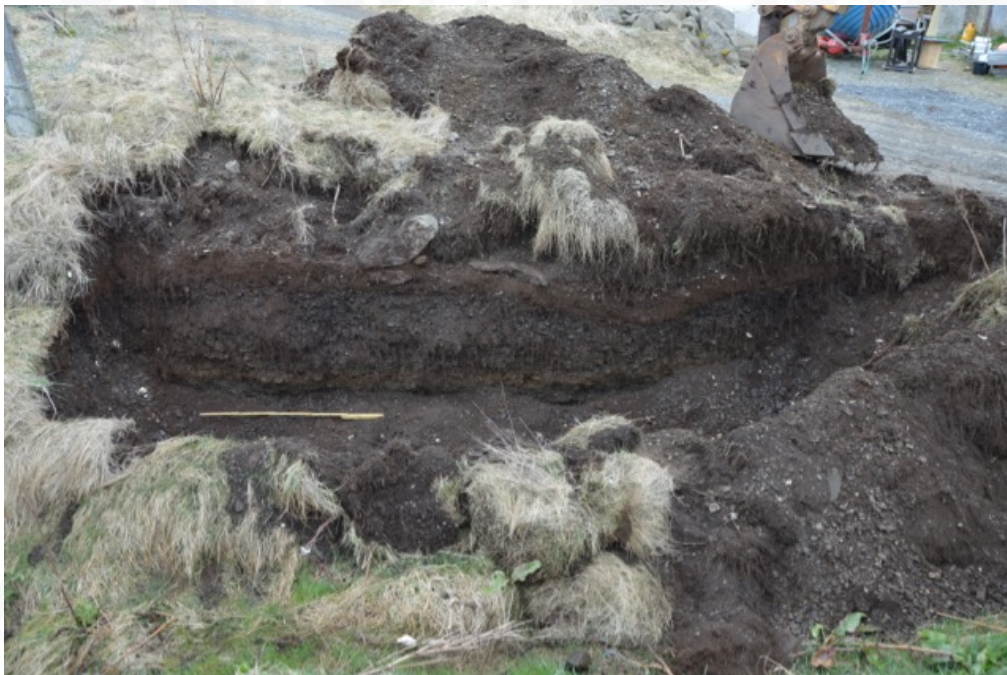
Skurðurinn var 3,2 m á lengd, 0,8 m á breidd og um 1,25 m á dýpt. Í honum voru eftirtalin lög:

Mynd 4: Skurður 2 (mynd tekin í V).

Í skurði 2 voru ummerki um mannvist í grennd og ekki hægt að staðfesta að komið hafi verið niður á rétt (BA-152:008). Hún gæti hafa staðið fjær vegi eða verið gjöreyðilögð við framkvæmdir. Kol og rónaglar voru í mannvistarlagi 02 sem bendir til þess sem vitað er, að mannabyggð hafi verið skammt frá. Ekki var hægt að aldursgreina þetta lag.

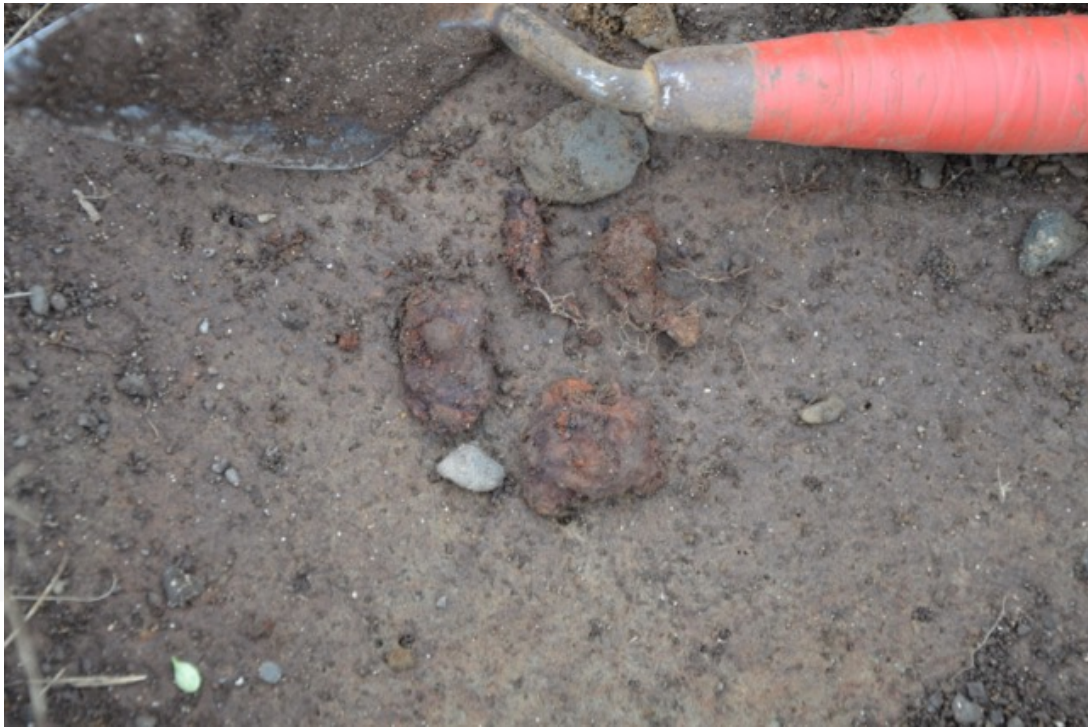
Mynd 5: Rónaglar úr mannvistarlagi 02 í skurði 2.

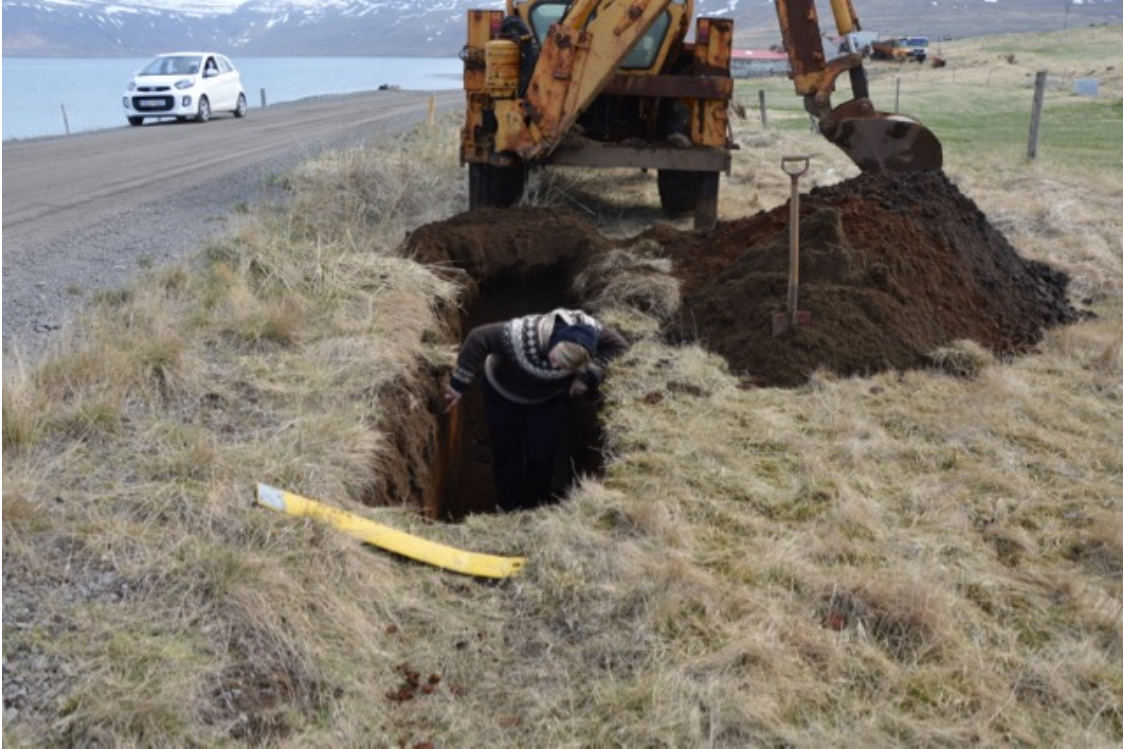
Skurður 3 var grafinn SV við gamla kaupfélagshúsið, SV við núverandi veg. Á því svæði var mannvirki (BA-152:016) frá Brandarstöðum eða Laugukofa, sem voru smábýli á Hvalskeri. Talið er að þetta hafi verið votheysgryfja sem síðar var breytt í kamar. Mannvirki sést á þessum slóðum á gamalli ljósmynd en talið er líklegt að það hafi farið undir núverandi veg. Til að ganga úr skugga um hvort leifar mannvirkis leyndust á staðnum var grafinn skurður sem var um 3,5 m langur, 1 m á breidd og 1,2 m á dýpt. Engin mannvistarlög fundust í skurðinum en skurðurinn leiddi í ljós að þarna hefur áður verið blautt, lögin í skurðinum voru rauðleit og afar járnrík.

Mynd 6: Birna hreinsar sniðið í skurði 3 (horft til SA).

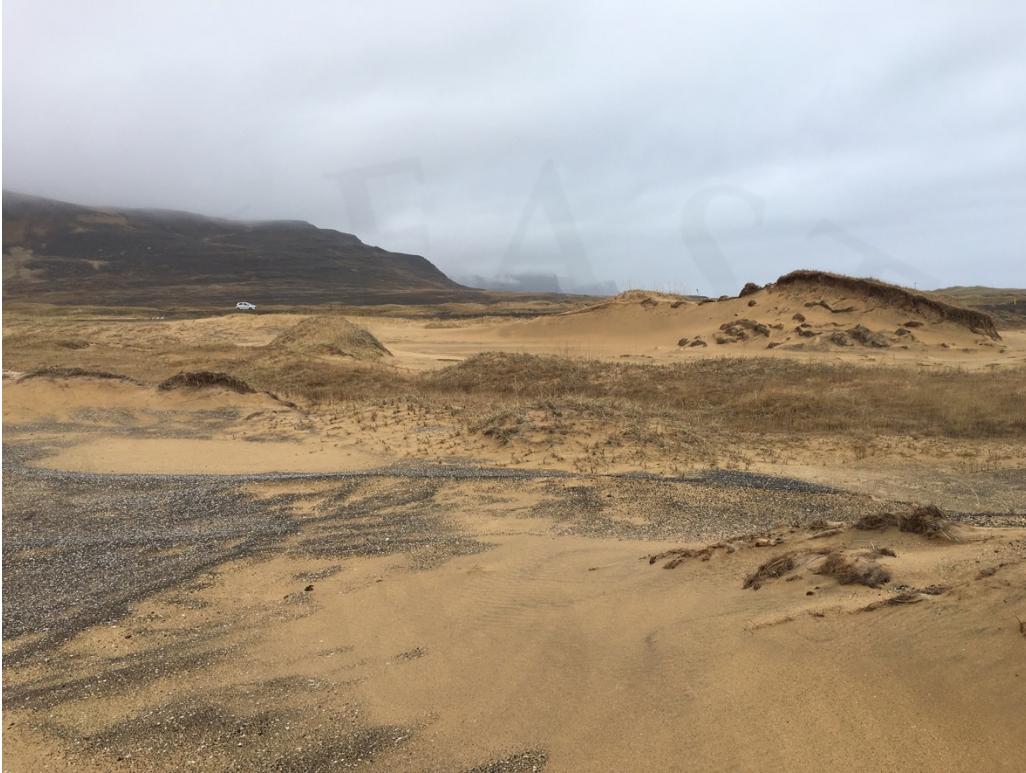
Sandurinn er helsta einkenni svæðisins. Austast er það fremur sléttlent og vaxið melgresi en verður hæðóttara þegar vestar dregur og vestasti hlutinn einkennist af sandöldum sem ná allt að 8-10 m hæð þar sem mest er. Víða er rof í öldunum og skv. kunnugum er sandurinn mikið á ferðinni og landslag því síbreytilegt. Stundum hafa sandöldur verið lækkaðar með jarðýtum og víða hefur jarðrask orðið, bæði vegna efnistöku, plæginga og flugvallargerðar, en vegarstæðið liggur að hluta til meðfram flugbraut sem nú er fallin úr notkun. Engin merki sjást um lónstæði.

Mynd 7: Sandöldur vestarlega á svæðinu, horft í NV.

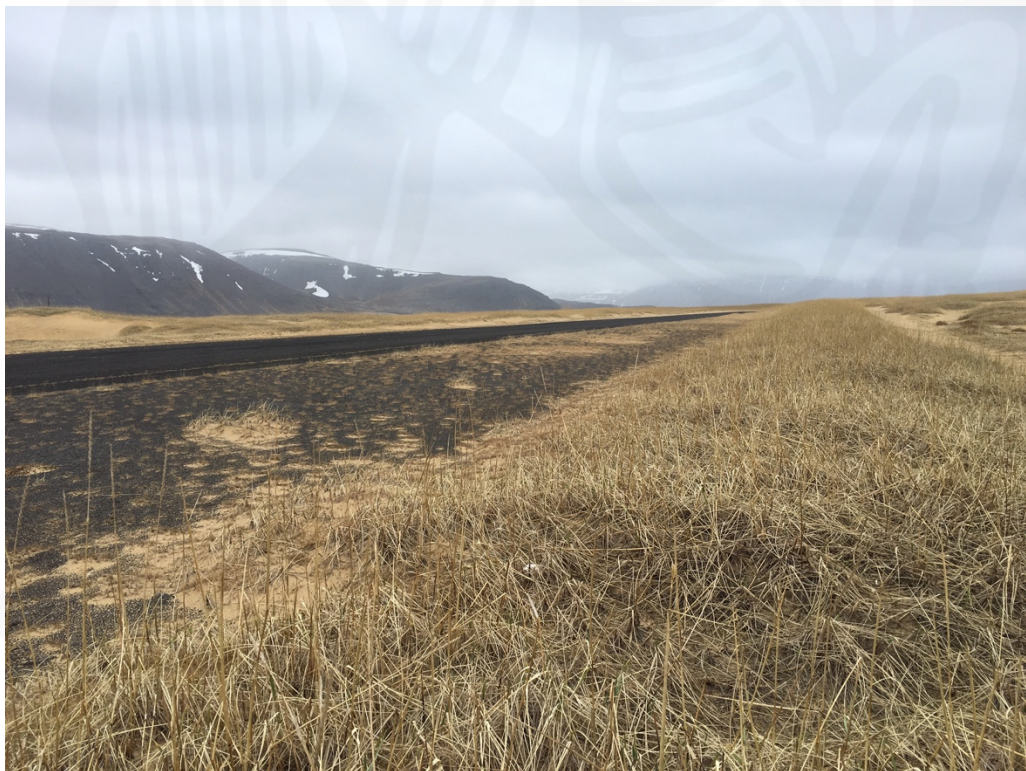
Mynd 8: Horft meðfram flugvelli á fyrirhuguðu vegarstæði til SA.

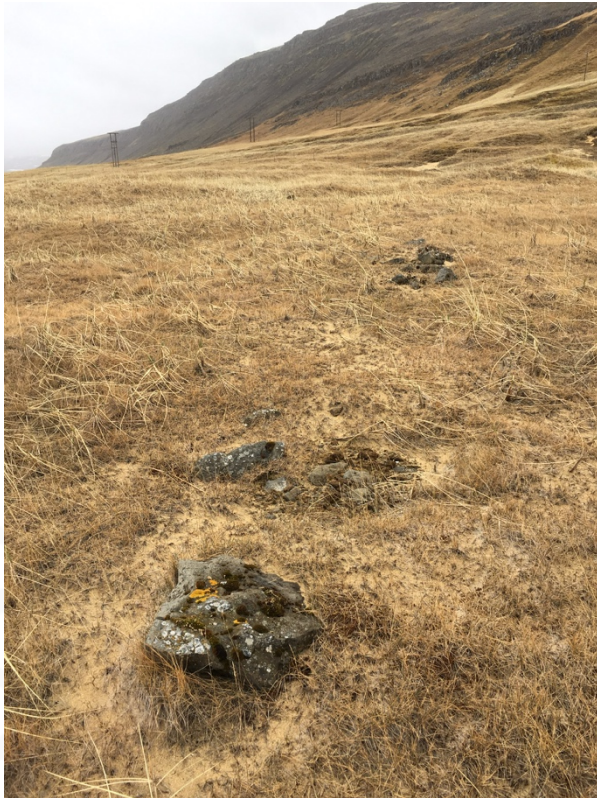
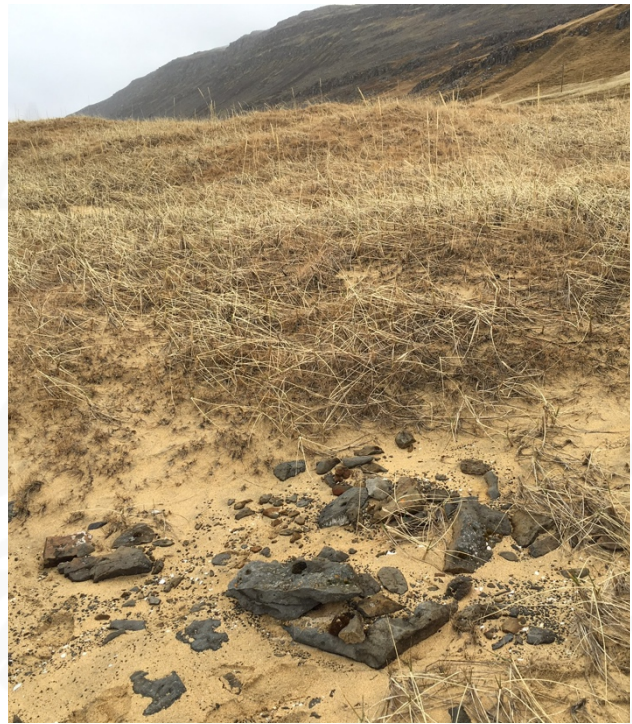
Gengið var um vegarstæðið og það skoðað á um 50 m breiðu beltí. Engar fornleifar fundust en á þremur stöðum voru tekin hnit á grjóthrúgum sem skera sig úr (sjá kort 2-3 og myndir 9 og 10) en ósennilegt er þó að þær séu af mannavöldum. Hnit á hrúgunum (merkt á korti með gulu) eru sem hér segir:

Mynd 9 og 10: Grjót, líklega náttúrulegt, um miðbik svæðis, horft í SV.
