# -Hólmur í mynni Laxárdals-

Hús 3 a-c og prufuholur

Skýrsla XI

Bjarni F. Einarsson  
2011

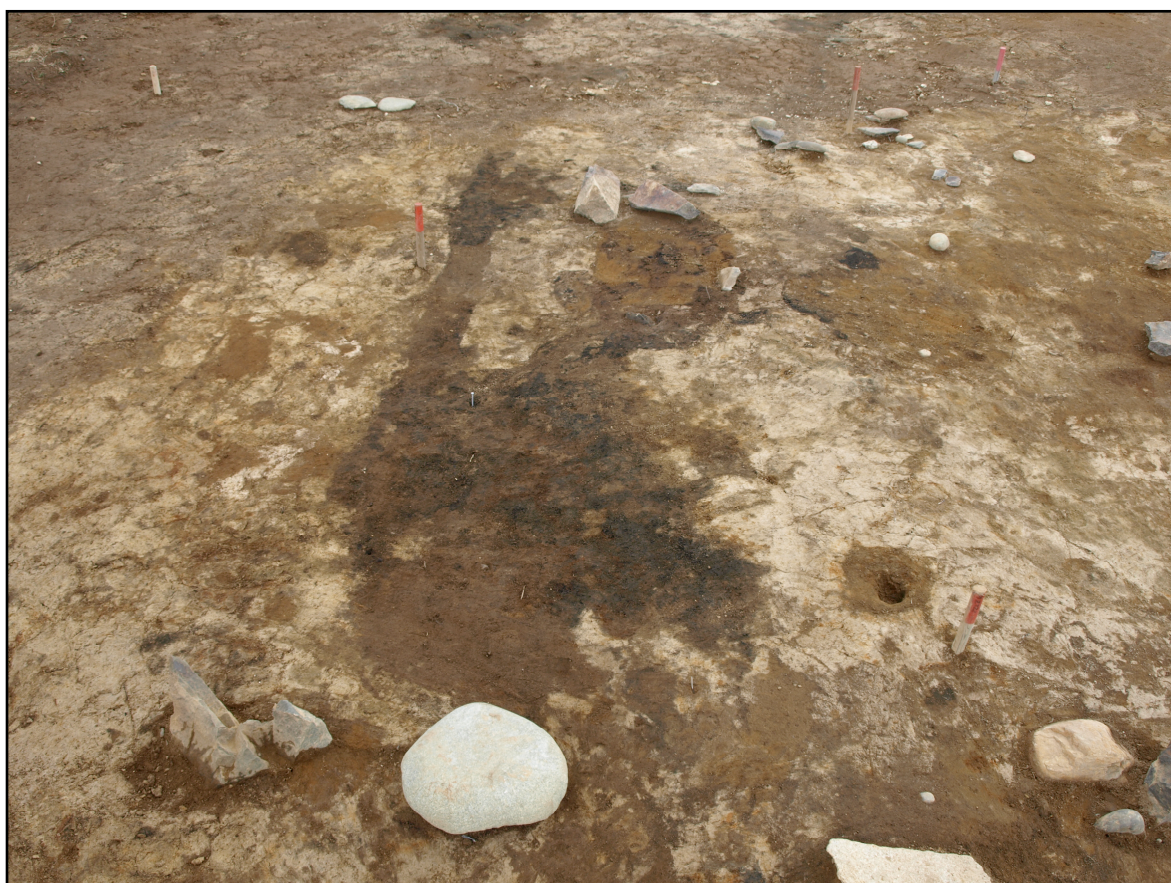
Forsíðurmyndin sýnir nánasta umhverfi eldstæðisins í húsi 3b. Niðri t.h. má sjá steinfóðraða stoðarholu (sth. 1) og sprunginn stoðarstein (stst 1) t.v. Rétt ofan við hina steinfóðruðu stoðarholu, við pinnan, er önnur stoðarhola (sth. 2), hvers hlutverk liggur ekki ljóst fyrir. Sjálft eldstæðið er ofarlega í mynd, neðan við tvo steina. Vinstra megin við það má sjá far eftir raft, sem legið hefur á gólfinu á milli hliðar- og miðskips. Niður af honum má sjá leifar af sjálfu gólfinu. Ekki er ólíklegt að sjá megi leifar af öðrum stoðarholum/stoðarsteinum efst í mynd, ofan við eldstæðið. (Horft mót SA. Stafrænar myndir nr. 419. Ljósmyndari Bjarni F. Einarsson).

Á milli norður- og miðskips, norðan við eldstæðið, var rás í gólfinu sem mjög líklega er eftir raft sem þar hefur legið og verið hluti af mannvirki á skilunum. Ekki náði þessi rás nema yfir hluta af rýminu. Hugsanlega markar rásin skil í skálanum, þ.e.a.s. að skálanum hefur verið skipt niður í minni rými og að rásin hafi verið í einu þeirra. Rásin sést vel á forsíðumyndinni.

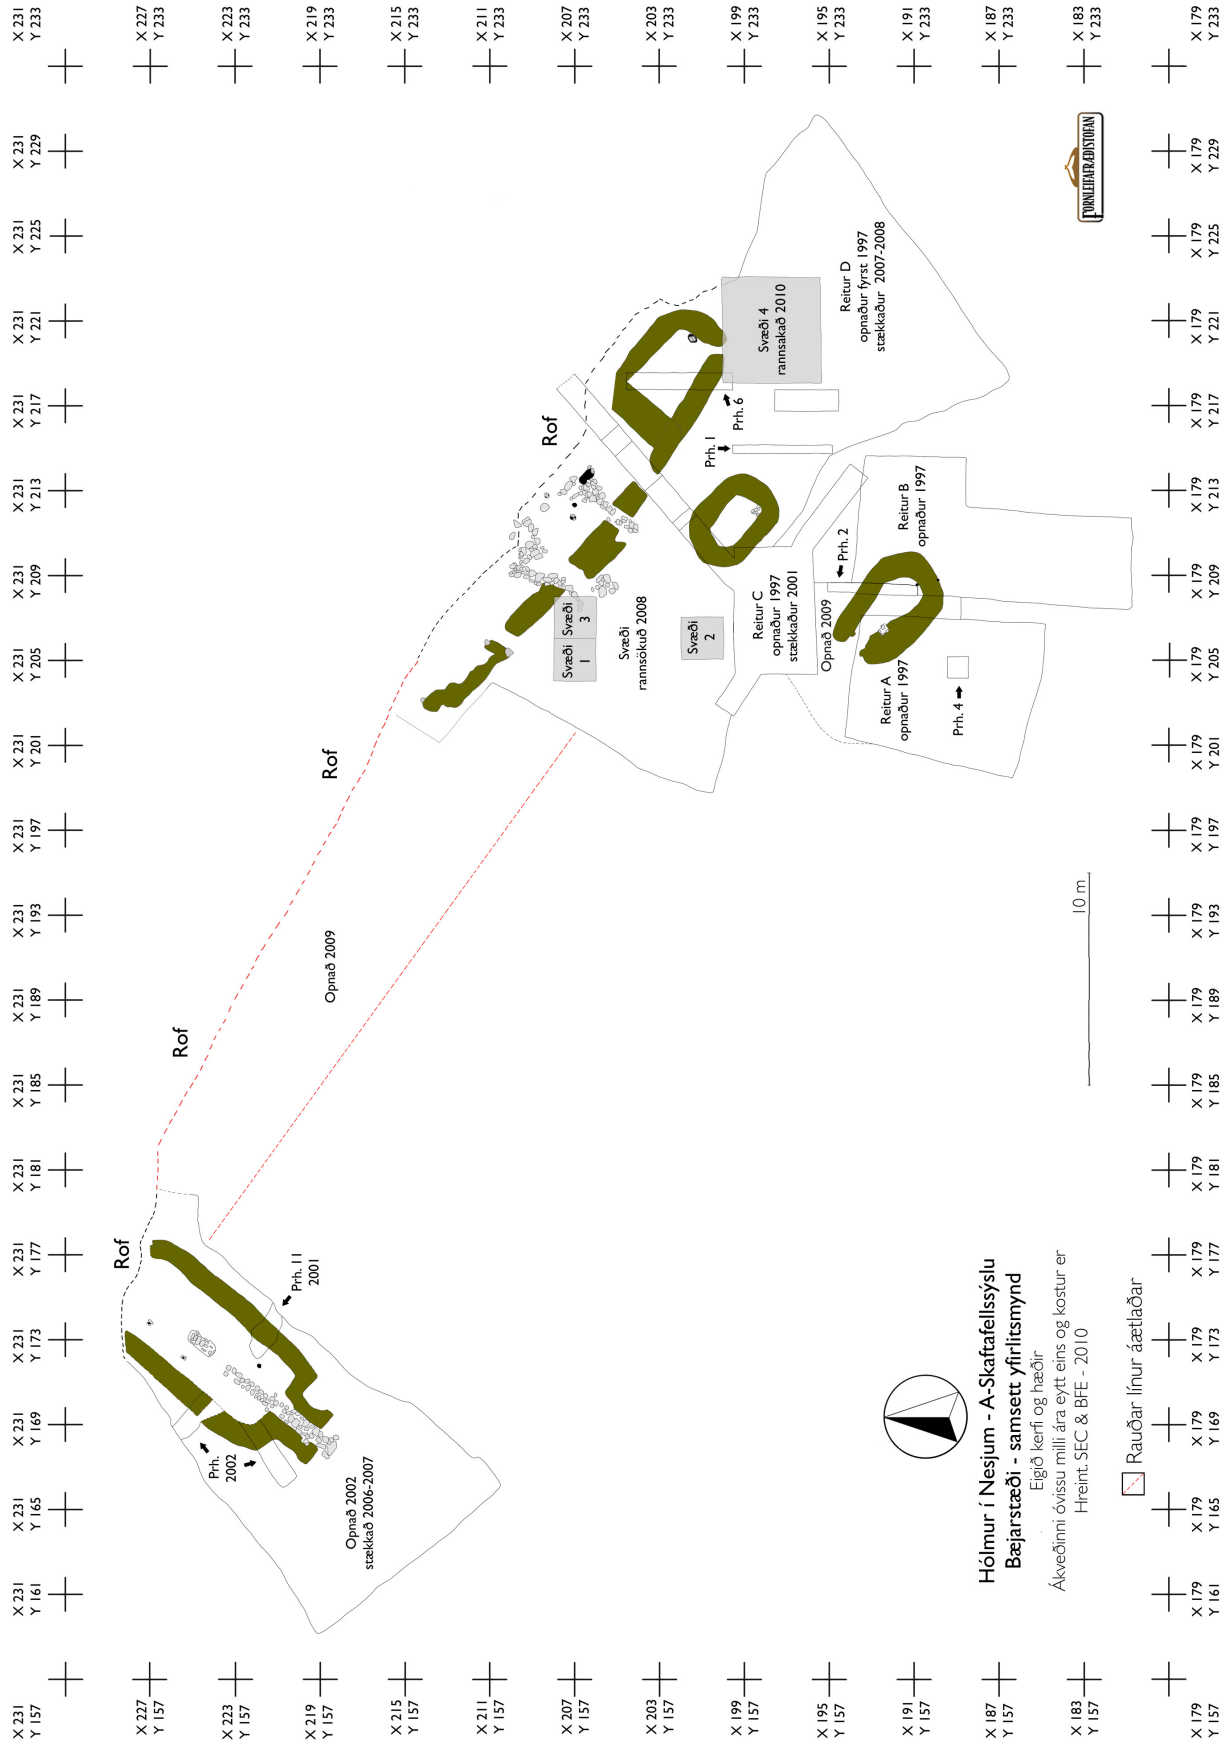
Mynd 1. Yfirlit yfir rannsaðar rústir á bæjarstæði Hólms. Hús 6 er talsvert vestar og hús 2 talsvert sunnar. Frumt. SSE, SEC, KM, BFE.

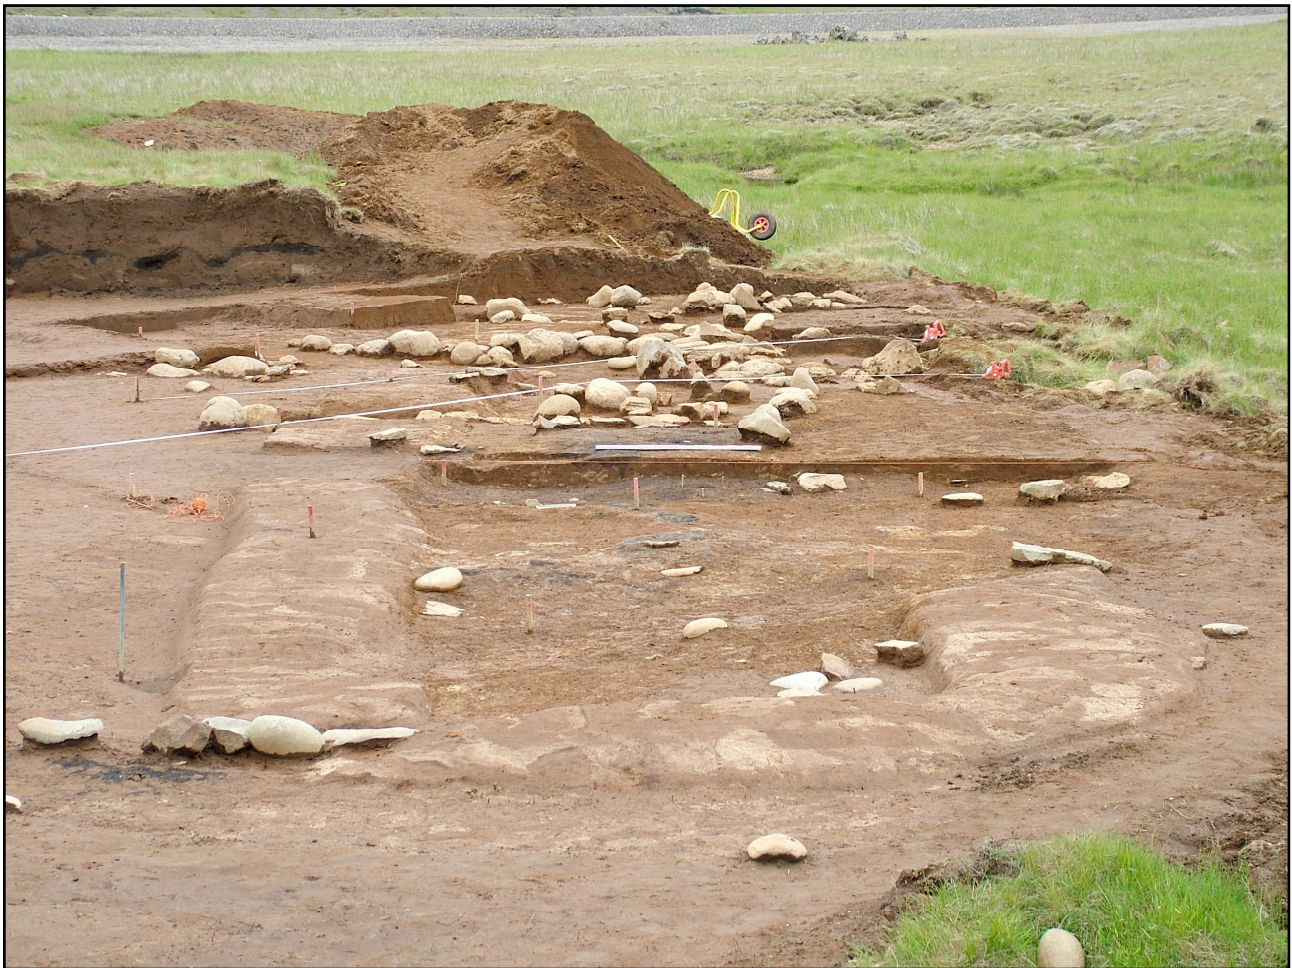
Mynd 2. Hús 3a nær fullgrafið. Handan við það er hús 3b í miðri rannsókn. (Horft mót NV. Stafrænar myndir nr. 360. Ljósm. BFE).

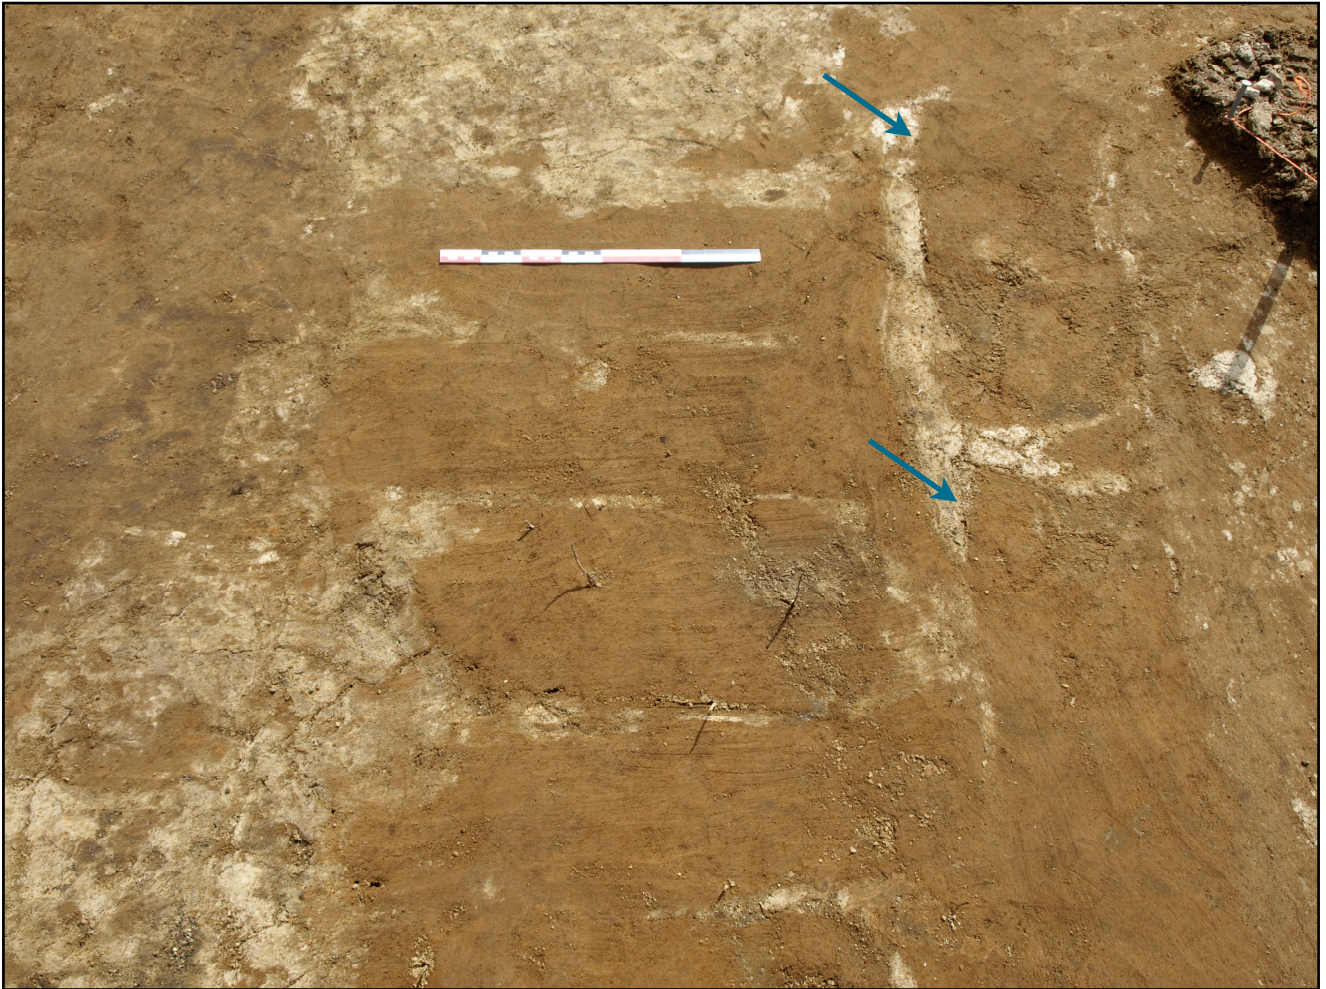
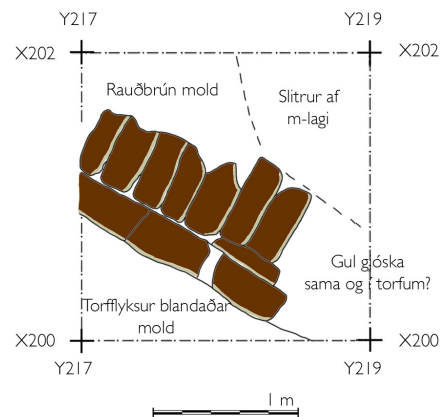
Mynd 3 og 4. Neðstu þverstrengirnir við suðurhorn húss 3a. Sjá má bæði þverstreng og jafn langan streng í stefnu veggjarins (pílur t.h. á efri myndinni). (Ljósmynd: Horft mót SA, eftir torfhúsinu. Stafrænar myndir nr. 410. Ljós. BFE).

Hólmur í Nesjum - hús 3a, neðstu hnausar í vegg  
 Höfn í Hornafirði, A-Skaftafelssýsla  
 Eigið kerfi og hæðir  
 Frumt. SEC - 2010  
 Hreint. SEC - 2010

Nokkrar nýjar upplýsingar bættust við hús 3a. Þær fyrstu varða torfið í veggjunum, en áður hefur komið fram að í þeim er þverstrengur, en ekki hefur áður komið fram að neðsta torflagið hefur bæði haft þverstreng og streng sem lagður er langsum (langstreng?) á kafla í veggnum. Hefur því jafn langur strengur og settur var þvert á vegginn einnig verið settur langsum í vegginn utanverðan. Ekki varð þess vart að þessi háttur hafi verið hafður á ofar í veggjum.

Þegar við hreinsuðum ofan af suðurvegg húss 3a, austast, sáum við þverstreng með streng langsum að utanverðu (sbr. ljósm).

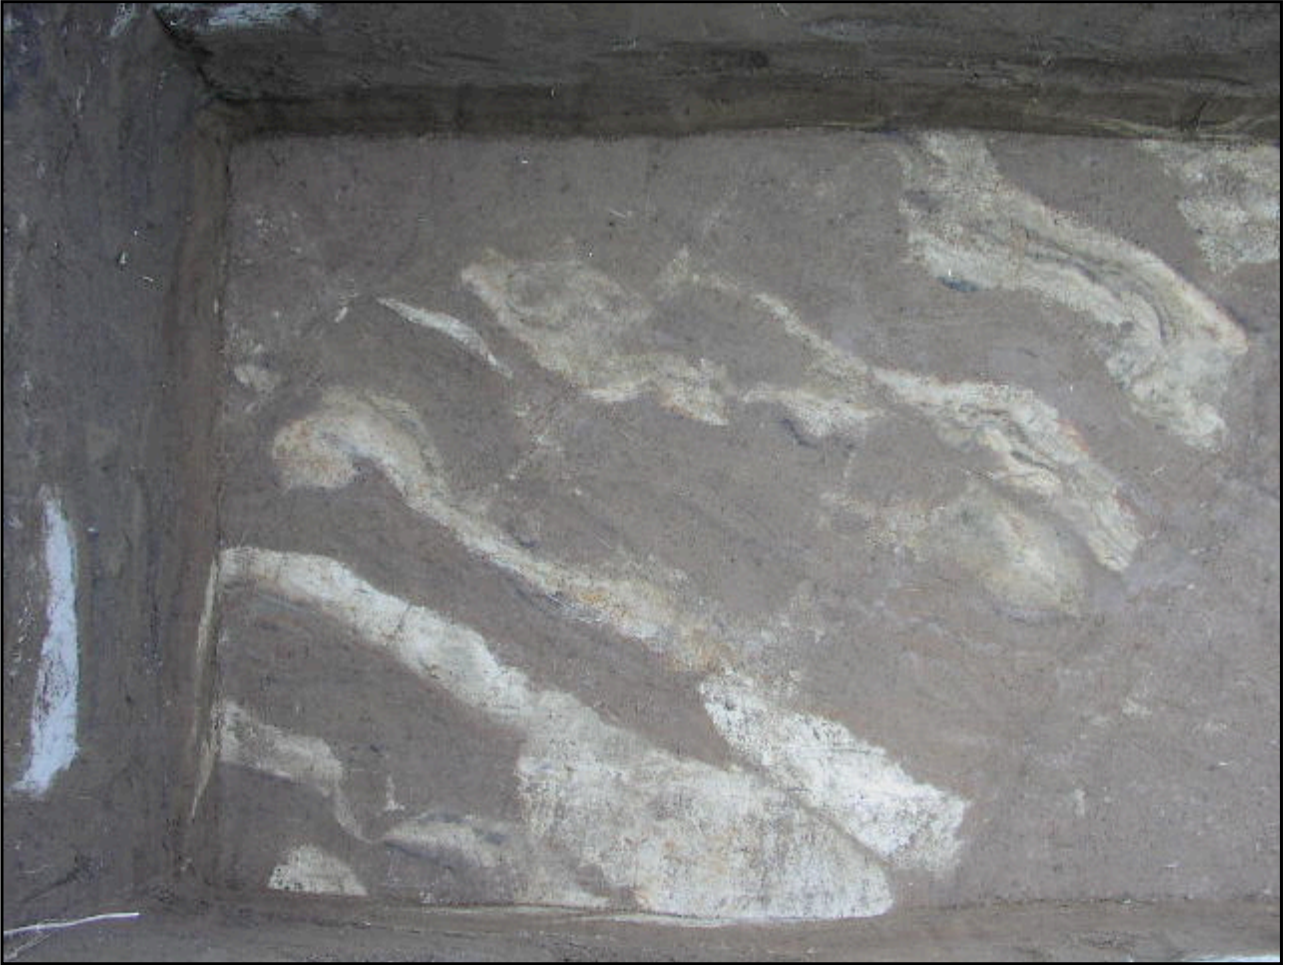
Mynd 5. Hér sjást þverstrengirnir í vegg húss 3a. Myndin er tekin af veggnum eins og hann birtist í prufuholu 6 sumarið 2001. (Horft mót NA. Stafrænar myndir nr. 136. Ljós. BFE).

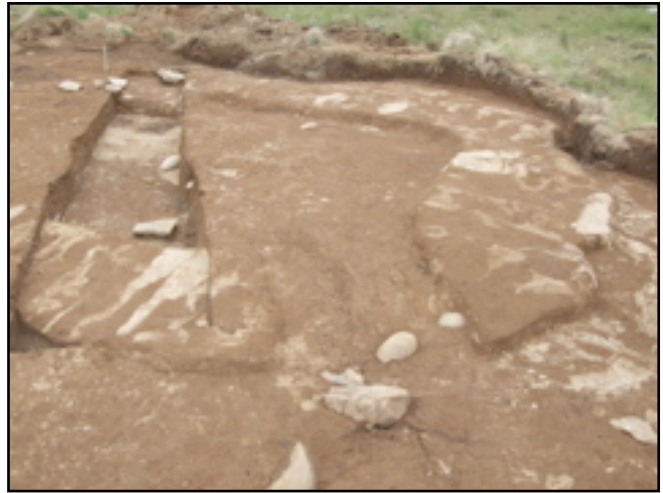
Mynd 6. Hús 3a í miðri rannsókn. Sjá má prufuholu 6 t.v. og gaflinn t.h. Neðarlega á myndinni eru dyrnar/rás að koma í ljós. (Horft mót N. Stafrænar myndir nr. 323. Ljós. BFE).

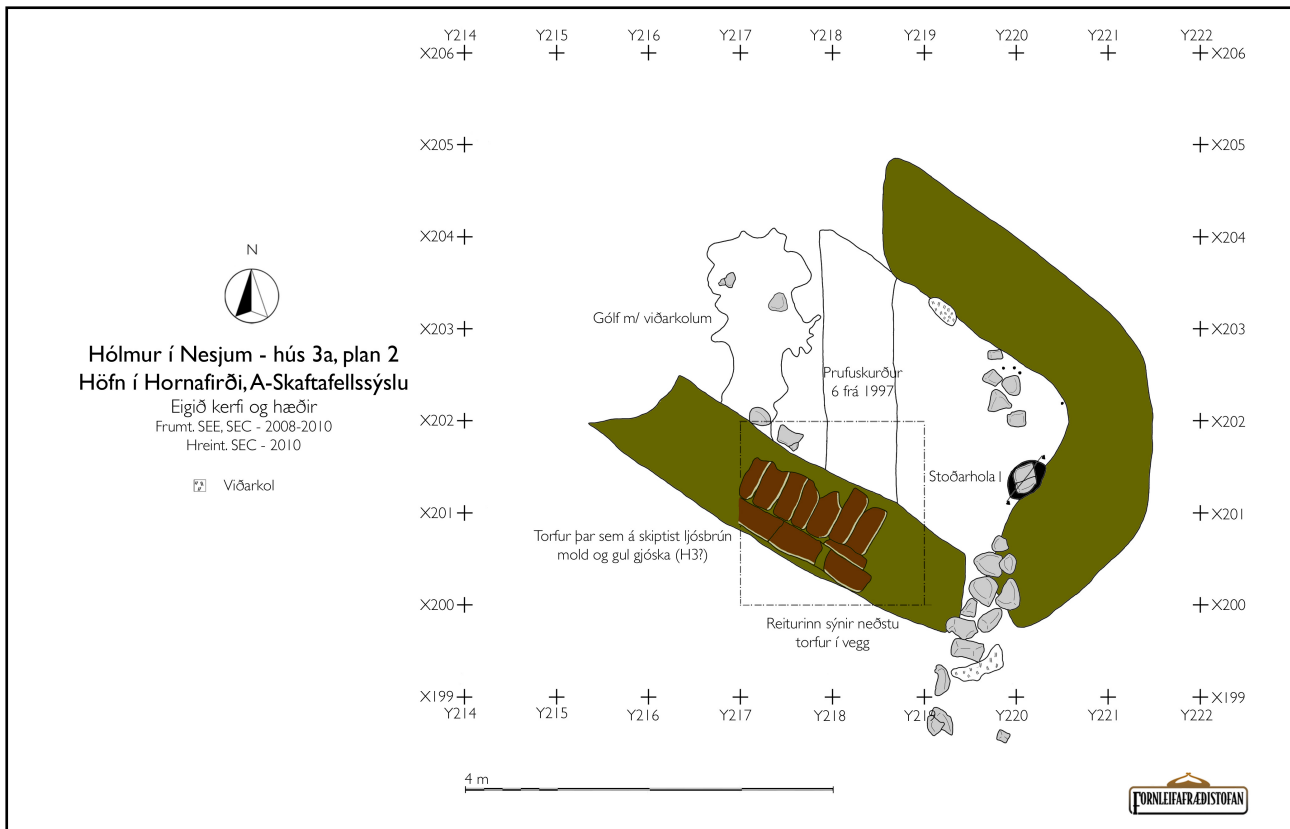
Mynd 7. Vestasti hluti huss 3a. Sjá má stoðarholu við SA - gaflinn. Neðsta torflagið hefur verið teiknað inn á myndina. Út úr S - horni er rás. Útbreiðsla gólfsins var meiri en þessi mynd sýnir.

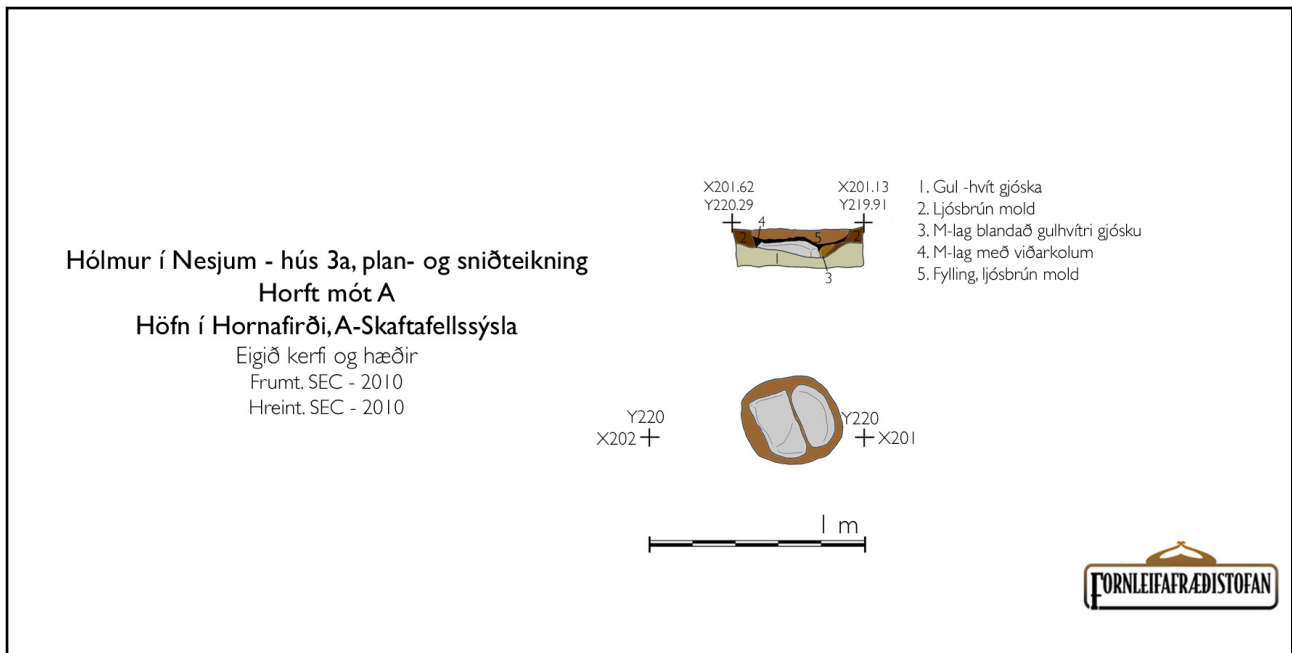
Mynd 8. Snið- og planteikning af stoðarholunni í húsi 3a. Í raun er um bæði stoðarholu og stoðarstein að ræða og erfitt að gera sér grein fyrir því hvort um sé að ræða sokkinn stoðarstein, eða að stoðarsteinninn hafi verið grafinn niður í upphafi.

Í húsinu fannst ein stoðarhola eða stoðarsteinn/steinar. Var holan 0,4 - 0,44 m í þvermál og því ekki fullkomlega hringlaga. Dýpt hennar var 0,13 m og neðst í henni voru tveir hellulaga steinar sem gátu virkað sem einskonar fleygar undir stoðina, bæði til að skorða hana af og koma í veg fyrir sig. Ekki er hægt að segja til um það hvort hér hafi verið stoðarsteinar sem hafi sokkið, eða að steinarnir hafi verið grafnir niður. Aðrar stoðarholur eða stoðarsteinar fundust ekki, en þó verður að ganga út frá því sem vísu að a.m.k. ein önnur stoð hafi staðið í húsinu, á móti stoðarholu 1. Stoðarhola 1 bendir til þess að í húsinu hafi verið einföld röð stoða sem borið hefur uppi þakið. Hefur hin stoðin þá staðið við gaflinn á móti. Hafi húsið verið 5 m langt að innanmáli eins og talið er hér að framan, hefur stoð líklega staðið í miðju húsinu.

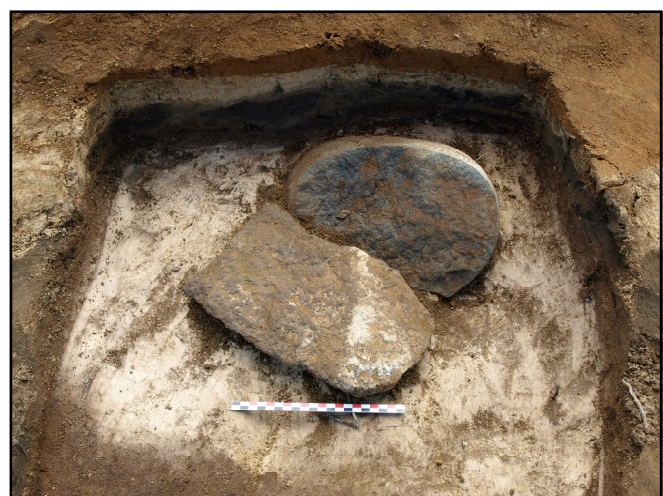
Mynd 9. Stoðarhola 1 í húsi 3a fullrannsökuð. Sjá má steinana tvo sem voru á botni holunnar. (Horft mót SA. Stafrænar myndir nr. 428. Ljós. BFE).

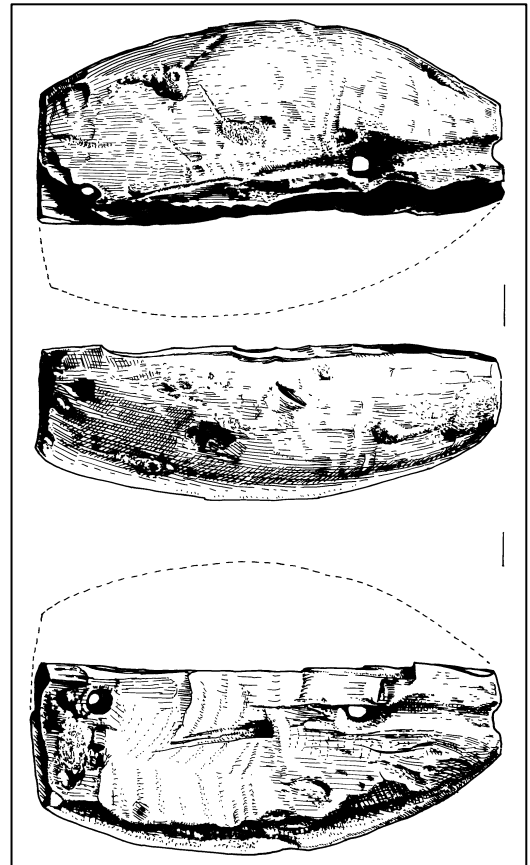
Mynd 10. Lóðin sem fannst í rofabarði við rúst 3a. Úr klébergi. (Teikn. AÅ).

Árið 2001 fannst lóð úr klébergi í rofabarði. Í ljós kom síðar að lóð þessi hefur verið við, eða inni í húsi 3a. Aðeins ein sambærileg lóð hefur áður fundist á Íslandi, en það var lóð sem fannst í Aðalstræti 12 í Reykjavík (Bjarni F. Einarsson 1995:70). Lá lóð sú inni í húsi sem ekkert er vitað um annað en að það var úr torfi og hafði gólf sem var eins og yngra gólfíð í húsi 3a. Einnig hafa formin á húsunum verið svipuð. Gripir sem fundust í húsinu í Reykjavík, fyrir utan lóðina, voru einkum naglar úr járn. Talið var að húsið kunni að hafa tengst sjósókn á einn eða annan hátt, en lóðirnar sjálfar gera það örugglega. Því verður ekki hjá því komist að viðra enn nýjan möguleika á hlutverki hússins; að það hafi tengst sjósókn á einn eða annan hátt.

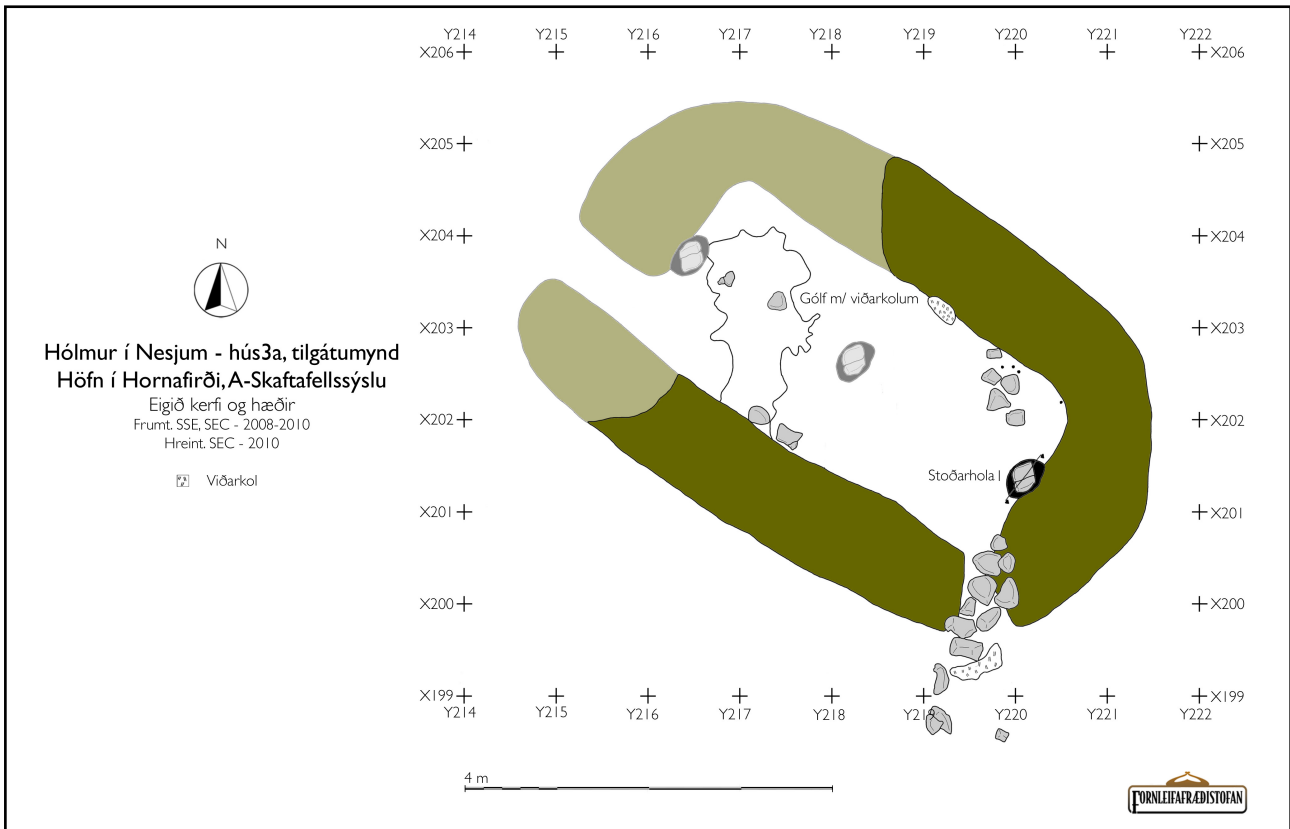
Mynd 11. Tilgátuteikning af húsi 3a. Bætt hefur verið við tveimur stoðarholum/stoðarsteinum, veggjum og dyrum á NV - gafli.

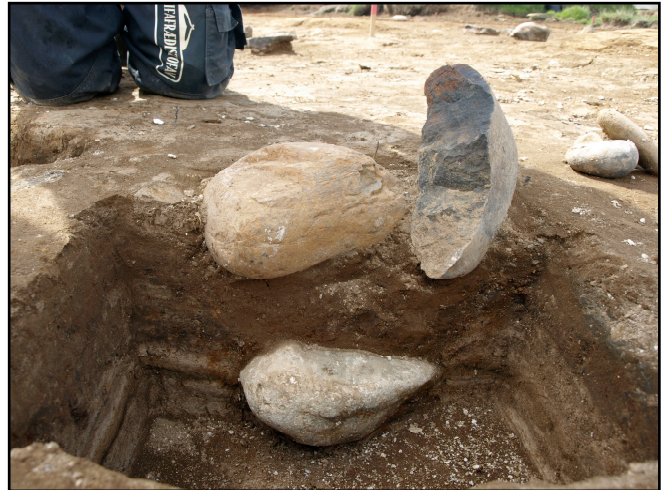
Mynd 12. Snið í stoðarholu 1 í húsi 3b. (Horft mót S. Stafrænar myndir nr. 441. Ljós. BFE).

Rétt vestan við eldstæðið kom í ljós steinfóðruð stoðarhola (Sth 1) með steini í botninum. Þvermál hennar var 0,22 m og dýptin niður á steinin 0,15 m. Beint á móti henni var stór steinn, sem túlkaður er sem stoðarsteinn (Stoðarsteinn 1). Var steinninn býsna stór og rétt eins manns verk að lyfta honum. Bæði stoðarholan og stoðarsteinninn hafa verið á mörkum mið- og hliðarskipa. Rúman 0,5 m austur af stoðarholu 1 var stoðarhola 2, mjög svipuð að stærð, en án steinfóðringar (sjá stafrænar myndir nr. 431-32). Hún hefur ekki staðið á milli skipa.

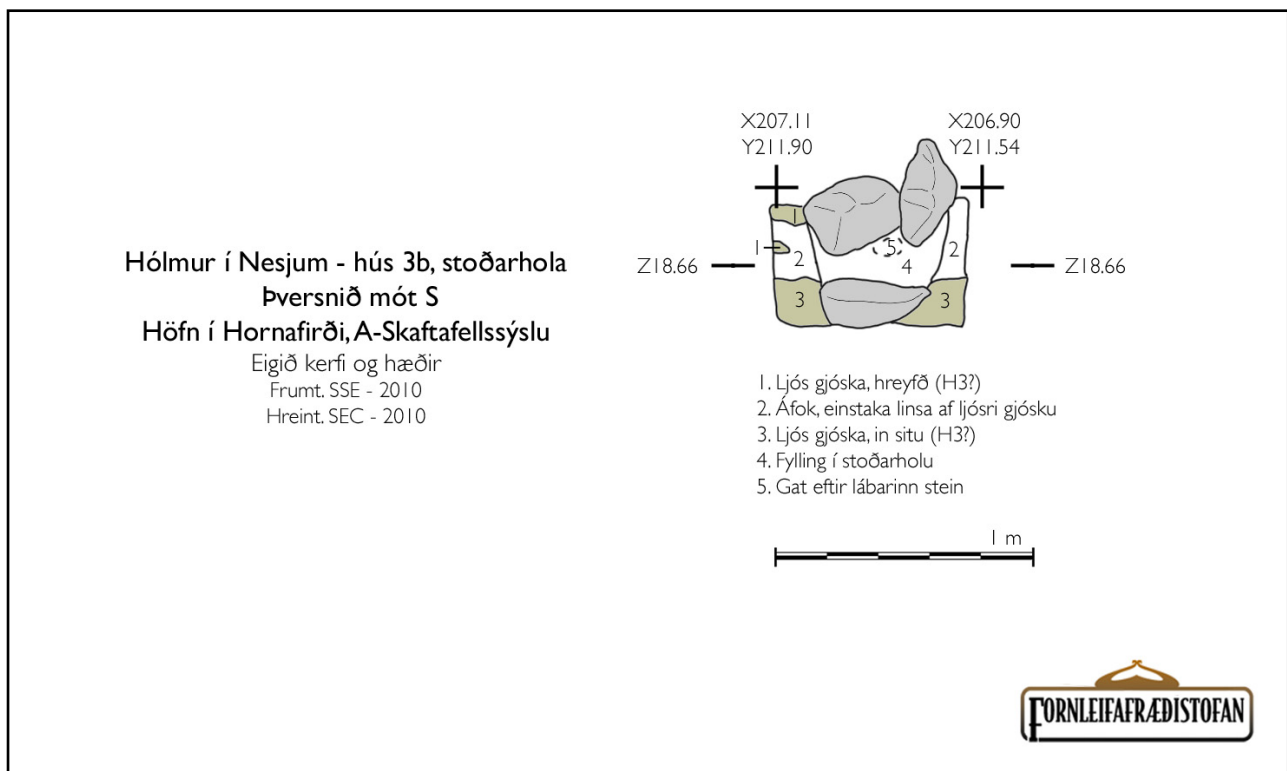
Mynd 13. Sniðteikning af stoðarholu 1.

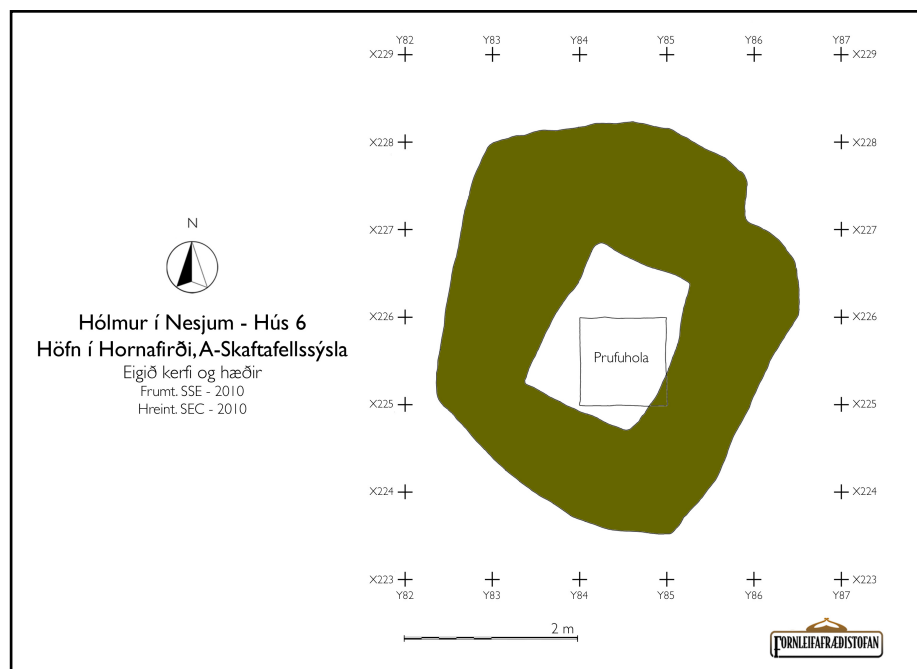
Mynd 17. Flatarteikning af húsi 6, sem er vestasta húsið sem fundist hefur enn sem komið er. Húsið er býsna ógreinilegt á yfirborði. Var það um 85 m vestur af húsi 5, eldri skála.

Húsið er um 85 m vetur af skálanum, húsi 5. Miðja þess er við X 227 Y 84,5. Á yfirborði mældist húsið 4,0 x 4,40 m stórt, en það var býsna ógreinilegt í forminu, en var næst því að vera ferhyrnt. Ekki sáust dyr og veggþykktin var á bilinu 1 - 1,5 m á yfirborðinu, sem gefur ákveðnar vísbendingar um hina eiginlegu þykkt, sem hlýtur að hafa verið svipuð og í öðrum rannsökuðum húsum.

Prufuhola III, 1 x 1 m stór, var grafin í miðju hússins og samsetning þess gæti bent til þess að í húsinu hafi verið geymdur viður, eða að í því hafi farið fram starfsemi sem skildi eftir sig viðarkol og ekkert annað. Engir gripir fundust í húsinu. Húsið þarf að rannsaka til hlýtar til að komast að því hvers kyns það var.

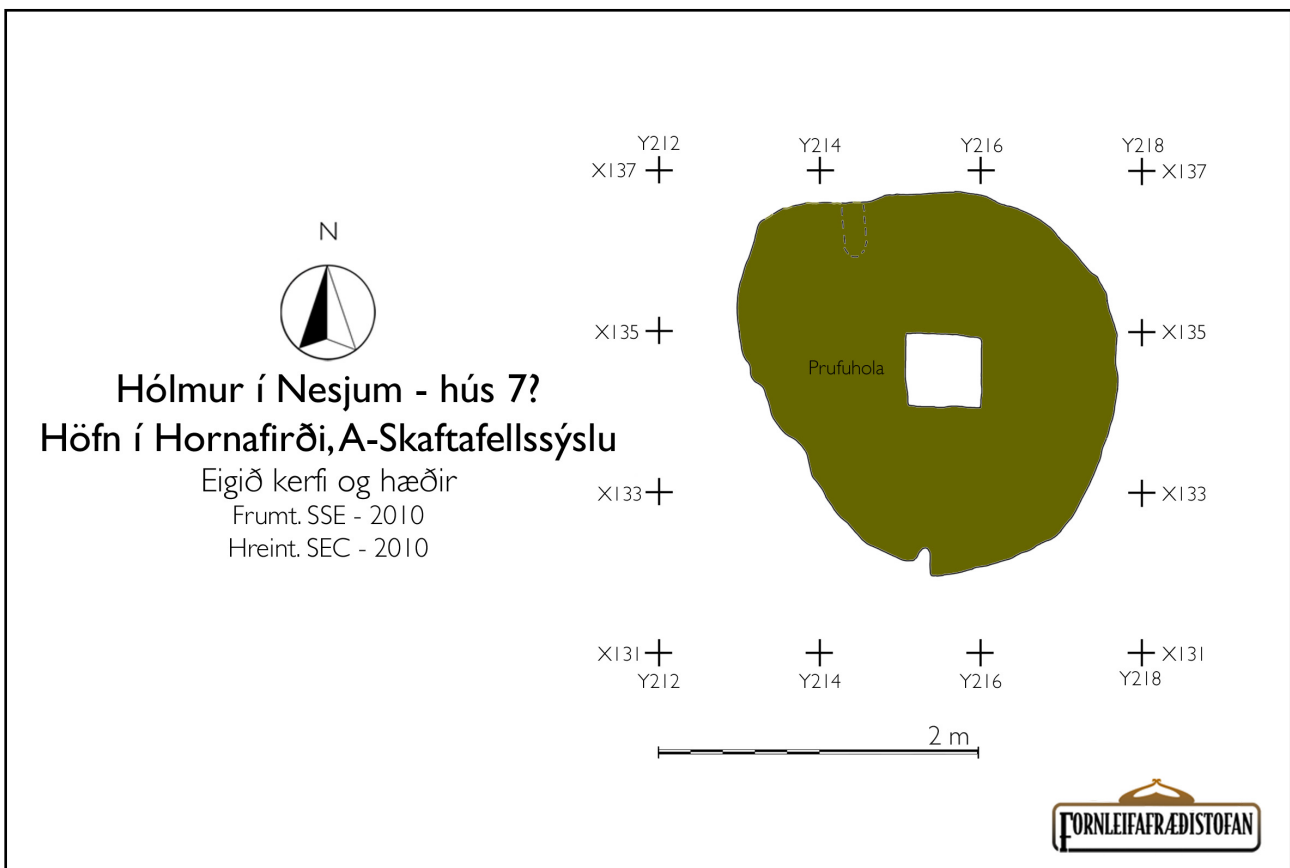
Mynd 18. Flatarteikning af húsi 7, sem er syðsta húsið sem fundist hefur í Hólmi. Eins og sjá má á hnitunum er það dágóðan spöl frá aðal húsabyrpingunni, eða rúma 70 m.
