Sómastaðagerði/Sómastaðir

Fornleifarannsóknir í landi Sómastaðagerðis og
Sómastaða í Fjarðarbyggð, S-Múlasýslu

Bjarni F. Einarsson
Kristján Mímisson
2004

Janúar 2004

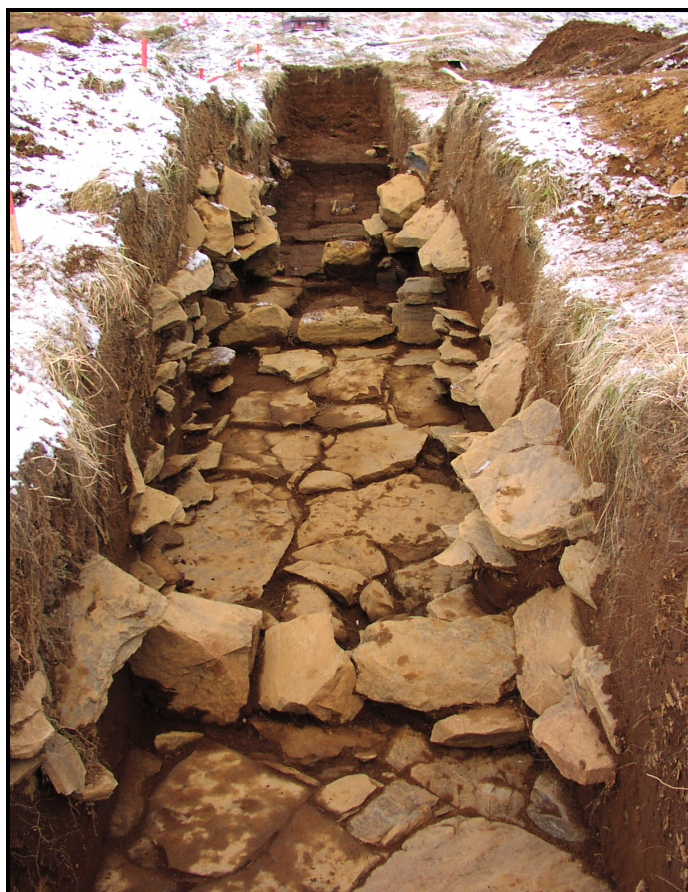
Forsíðumyndin sýnir skurðinn í gegnum rúst 016 í landi Sómastaða. Í botni skurðarins má sjá hellulagt gólf í elstu rústinni, auk veggja. Ef myndin prentast vel má sjá í syðri stoðarholuna sem lítur út eins og lítil steinþró ofan við hellulagt gólfið efst á myndinni.
Horft til N. HQ-myndir nr. 23. Ljós. BFE.

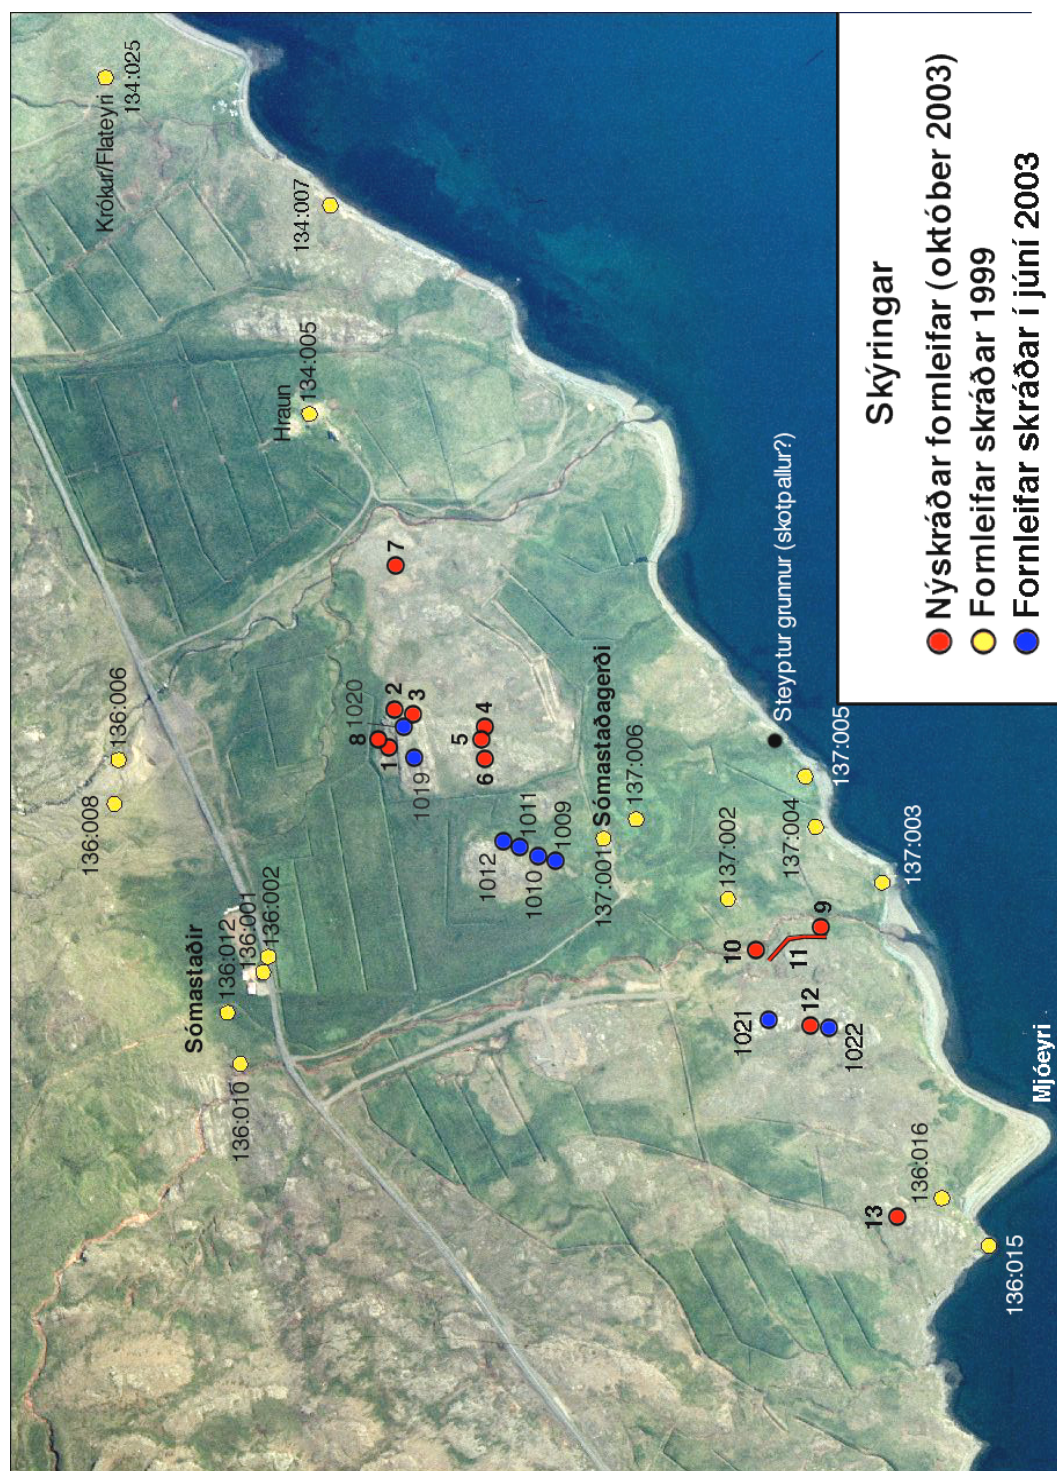
Mynd 2. Loftmyndin sýnir allar fornleifar sem skráðar hafa verið frá 1999. Á myndinni hefur staðsetning fornleifa nr. 134:007 verið leiðrétt, en um fornleifar nr. 1013 og 1014 (ekki fornleifar rétt hjá 1012) verið sleppt. Einnig sýnir myndin staðsetningu á steyptum grunni sem gæti verið frá setuliðsmönnum. (Ljósmyndir Loftmyndir ehf. Viðbætur BFE).

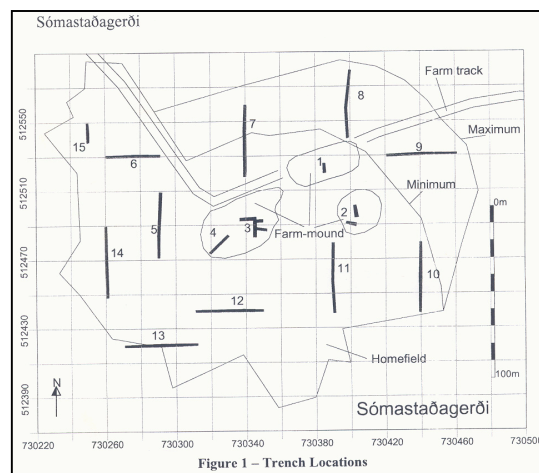
Mynd 3. Yfirlit yfir staðsetningu leitarskurða í landi Sómastaðagerðis. Aðeins fundust vísbendingar um fornleifar í skurði 3 og 13. Ein prufuhola var sunnan við svæðið, neðan við myndina og fleiri vestan við þetta svæði. (Teikn. Roberts, H.M. 2003:4). Í landi Sómastaðagerðis voru grafnir 16 leitarskurðir eða prufuholur (nr. 1 - 15 og 137:004) og í landi Sómastaða voru tveir skurðir grafnir (nr. 1044 - 1045) og einar fornleifarnar voru rannsakaðar (nr. 1022). Í landi Hrauns voru tveir skurðir grafnir (nr. 16 - 17).

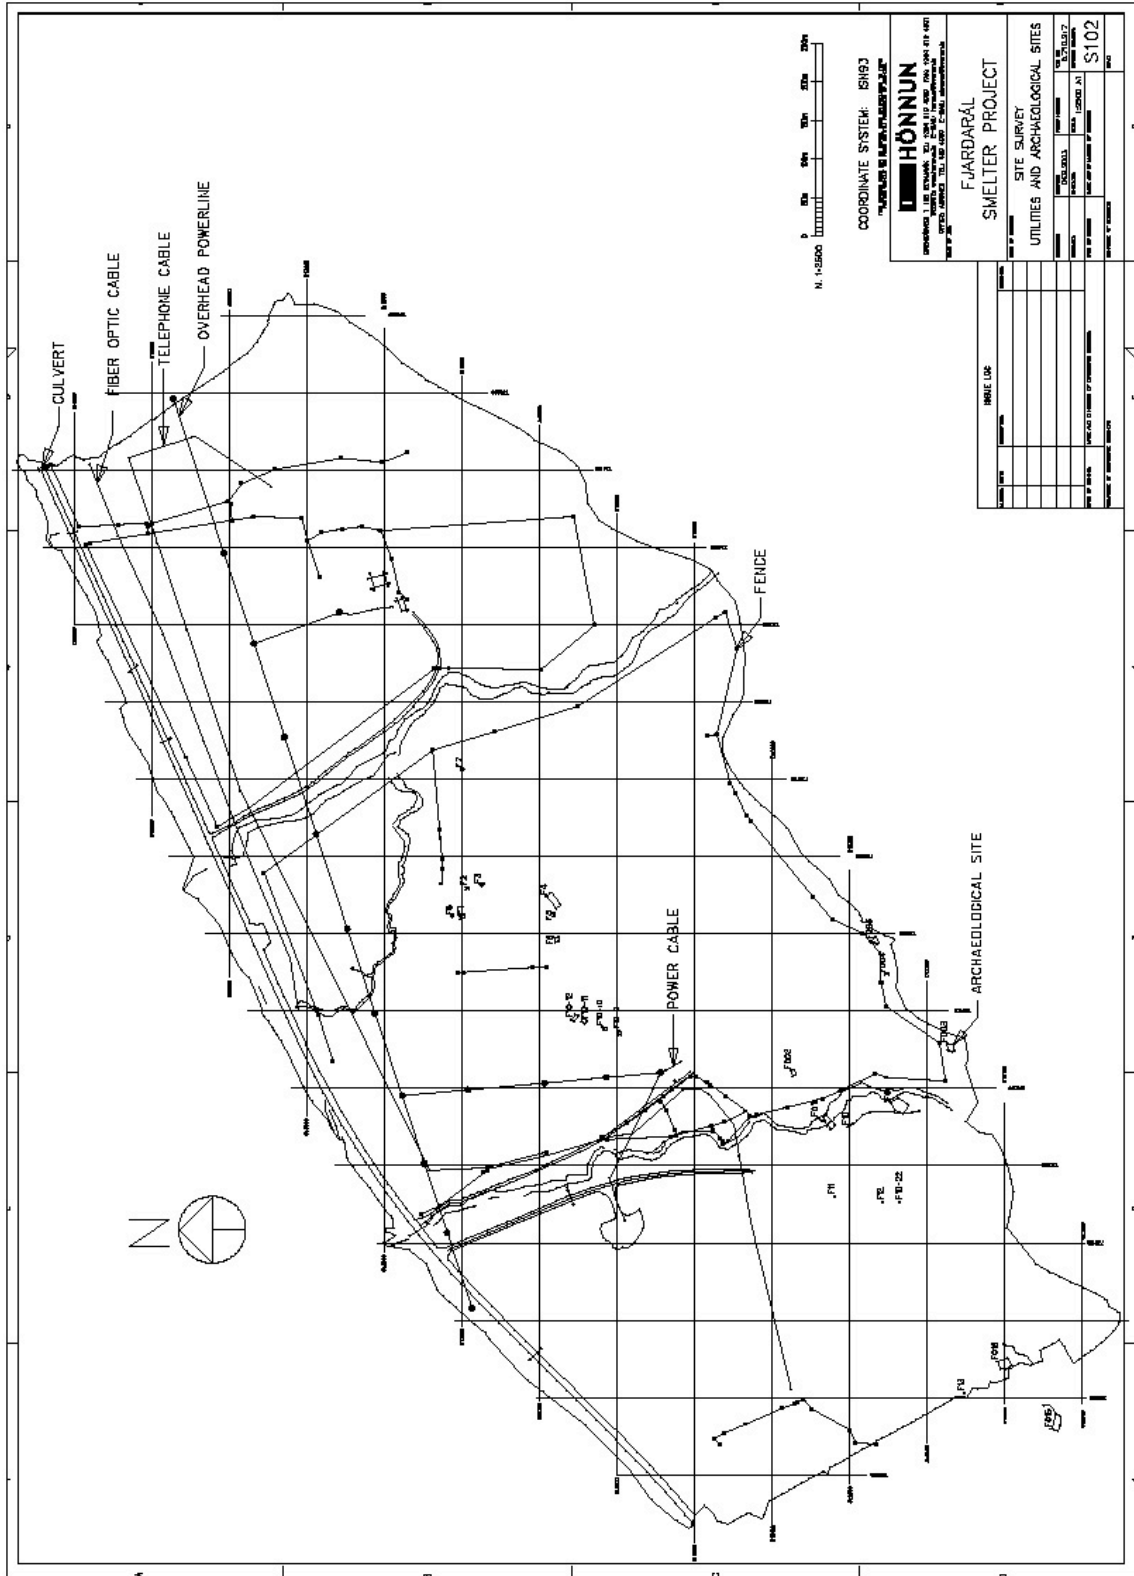
Mynd 4. Hnitsett teikning með fornleifum sem fundist hafa eftir upphaflegt umhverfismat. Nr. 016 er undantekning. (Teikn. Bergsteinn Metúsalemsson, Hönnun hf.).

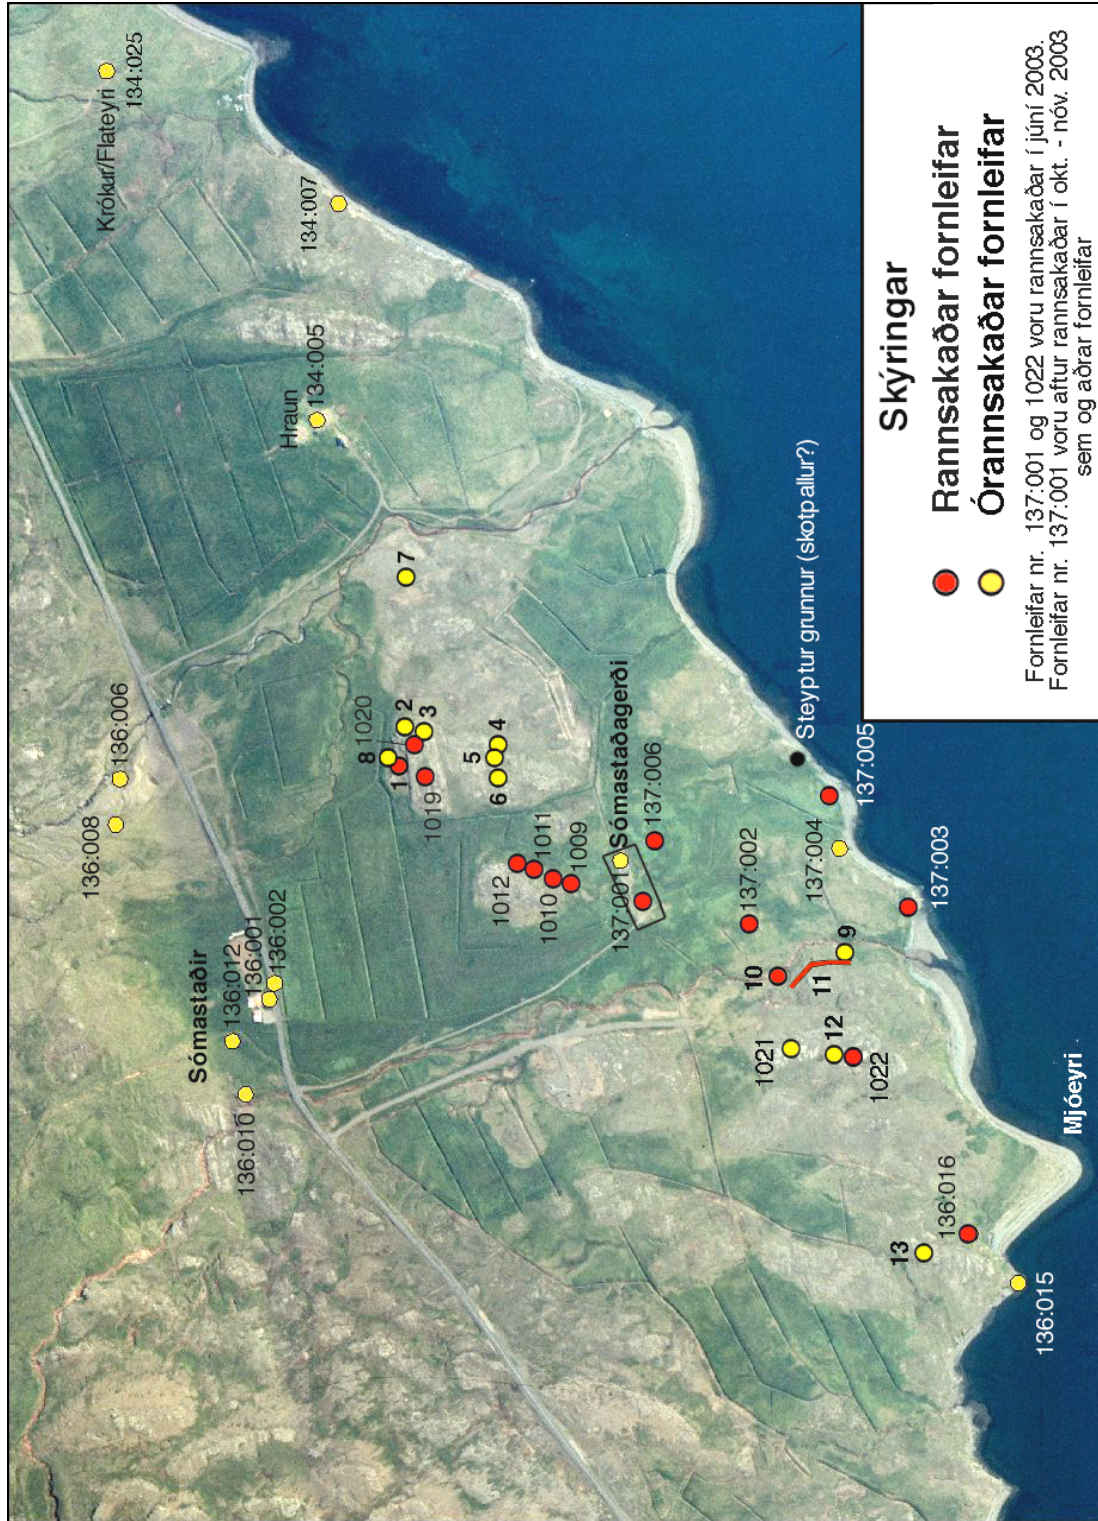
Mynd 6. Yfirlit yfir rannsakaðar og órannsakaðar fornleifar á framkvæmdasvæði álversverksmiðjunnar og hafnarinnar. Skráðar minjar nr. 1013 og 1014 (rétt hjá 1012) eru ekki teknar með hér þar sem ekki er um minjar að ræða. (Loftm. Loftmyndir eh. Viðbætur BFE).

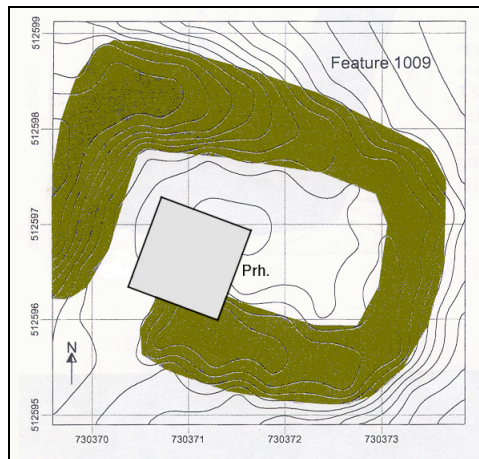
Mynd 7. Staðsetning prufuholu í rúst 1009. (Frumteikning FSÍ. Viðbætur BFE).

Grafin var 1 x 1 m stór hola innan við dyr rústarinnar og utan í vegg hennar. Mesta dýpt hennar var 0,68 m (við vegginn). Hún var talsvert grynri annarstaðar eða allt að 0,25 m djúp í NA - horni og í V - hluta var fast berg á sömu dýpt.

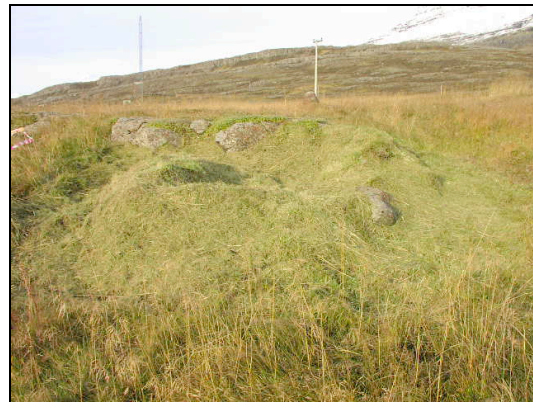
Mynd 8. Rúst 1009 fyrir rannsókn. Sinan hefur verið slegin með orfi. (Stafrænar myndir nr. 1.).

Á 0,05 m dýpi fannst járnsmíð og annar á 0,3 m dýpi (báðir í A - hluta). Á 0,35 m dýpi fannst glerbrot úr rúðu.

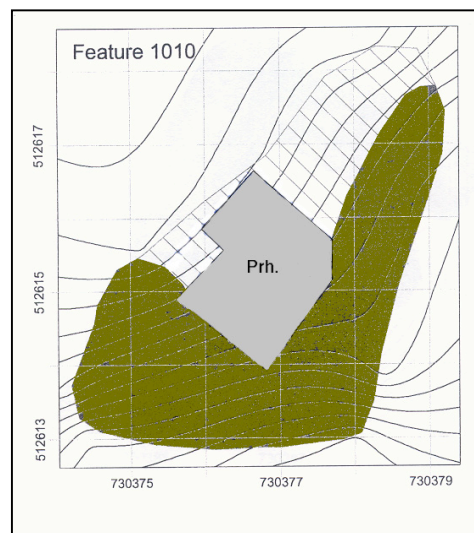
Mynd 9. Staðsetning prufuholu í ætlaða rúst 1010. (Frumteikning FSÍ. Viðbætur BFE).

Var komið niður á timbur eða krossviðsplötu á 0,45m dýpi. Var þá hola á staðkusuð á 0,7m til suðausturs og um 0,50 x 1 til suðvesturs svo hún var yfir allan krossviðsplötuna. Reyndist stíra vera leifar af kistu sem var 0,77 x 1,02 m á stað. Voru kantar kistunnar styrktir með járni. Var tal

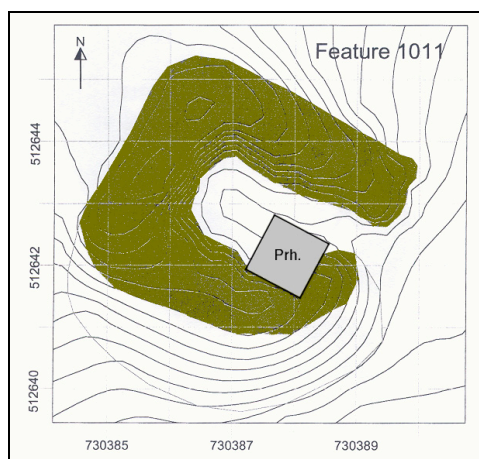
Mynd 10. Staðsetning prufuholu í rúst 1011. (Frumteikning FSÍ. Viðbætur BFE).

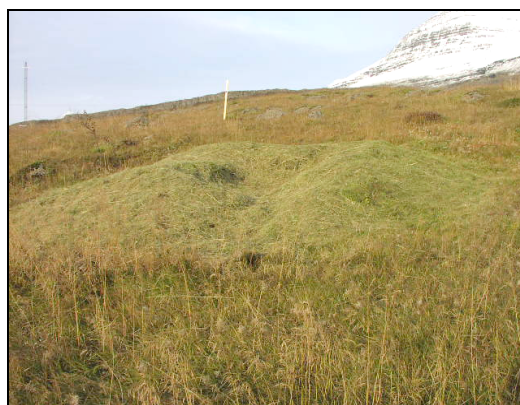
Mynd 11. Rúst 1011 fyrir rannsókn. Sinan hefur verið slegin með orfi. (Stafrænar myndir nr. 2.).

Í veggjum fannst ca. 4 sm þykk, ljós og gróf gjóska. Reyndist hún vera frá Öskju 1875. Einnig varð vart við gjósku úr Veiðivötnum-1477 og Örafajökli-1362. Undir vegg var Veiðivötn-1477 in situ. Rústin er yngri en gjóskan frá 1875, mun yngri. Um rústina segir svo í fornleifaskrá:

Aligned northwest - southeast and measuring up to 4,6m in length x 3,9m in width and some 0,8m in height. There are some indications of possible underlying remains beyond/beneath the southern wall. The structure is subrectangular in form and has an entrance in its eastern gable. (Roberts, H.M. 2003:17).

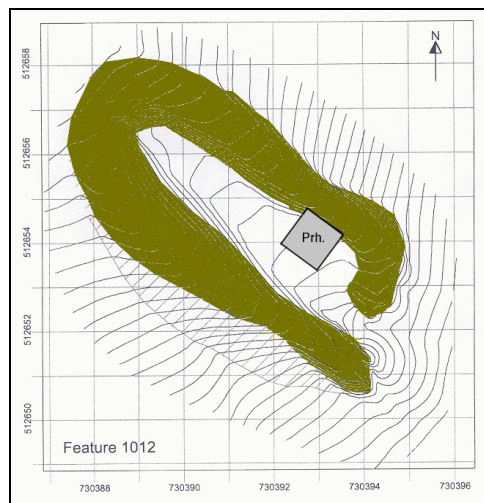
Mynd 12. Staðsetning prufuholu í rúst 1012. (Frumteikning FSÍ. Viðbætur BFE).

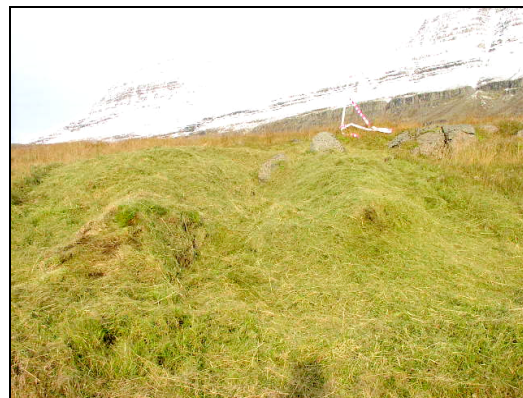
Mynd 13. Rúst 1012 fyrir rannsókn. Sinan hefur verið slegin með orfi. (Stafrænar myndir nr. 3.).

Aligned northwest-southeast, and measuring 8,9m in length x 4,2m in width and up to 1,05m in height. Some indications were noted of possible underlying remains at the southern wall. The structure is subrectangular in form, although its walls are slightly bowed. An entrance is visible in the eastern gable. (Roberts, H.M. 2003:18).

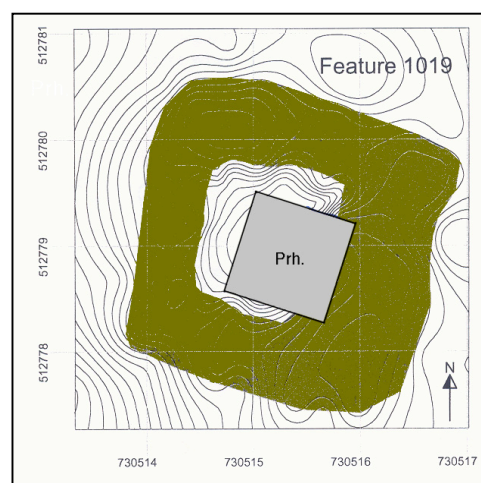
Mynd 14. Staðsetning prufuholu í rúst 1019. (Frumteikning FSÍ. Viðbætur BFE).

voru stórir og smáir steinar. Á 0,35 m dýpi varð vart örfárra og smárra viðarkolamola. Gjóskulögin frá Veiðivötnum 1477 (á 0,3 m dýpi) og Örafajökli 1362 voru undir rústinni og ætlað torflag lá 0,5 - 1 sm ofan við efra gjóskulagið (1477).

Gjóskan frá Öskju 1875 lá ca. 5 sm ofan við hið ætlaða torflag. Ekki sást neitt gólf. Sé um mannvirki að ræða er það eldra en 1875 og hugsanlega frá 16. - 18. öld (sjá fylgiskjal 1). Í fornleifaskrá segir svo um rústina:

This structure is located on top of a stone outcrop to the northeast of the farm mound of Sómastaðagerði. In form it is sub-square and measures 2,9m x 2,7m in length x 2,7m in width and survives to a height of 0,20-25m. (Roberts, H.M. 2003:20).

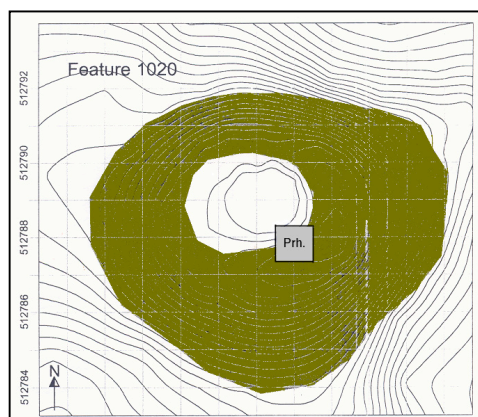
Mynd 15. Staðsetning prufuholu í rúst 1020. (Frumteikn. FSÍ. Viðbætur BFE).

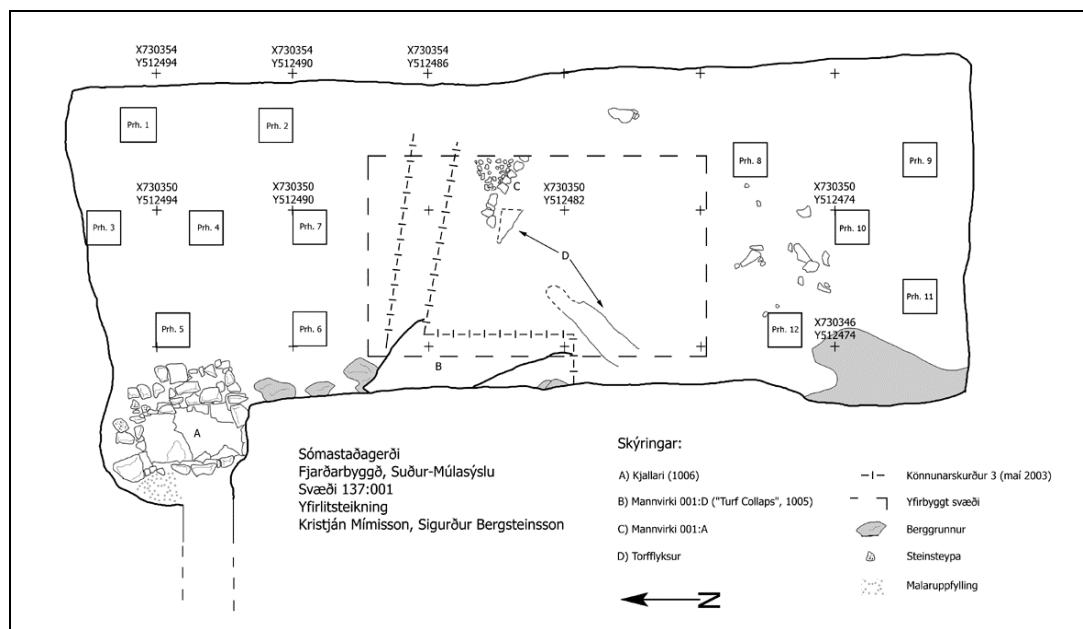
Mynd 16. Yfirlitsteikning af svæði 137:001. (Teikn. KM, SB).

Grafið var niður á yngstu mannvistarleifar með vélskóflu og svæðið hreinsað í heild sinni. Undan grasrótinni kom mjög einsleitt mannvistarlag (lag 2) sem einkenndist af ljósbrúnni fokmold, blandaðri viðarkolum, sóti og móöskuslettum. Í laginu var nokkur fjöldi gripa, þó sérstaklega efst í því. Sót og gripir báru þess merki að víða á svæðinu væri að finna leifar af öskuhaug. Sérstaka athygli vöktu þó alheilar glerflöskur frá upphafi 20. aldar. Lag 2 var mjög blandað vikri úr Öskju frá 1875 sem jafngildir því *terminus post quem* fyrir lagið (lagið yngra en 1875).

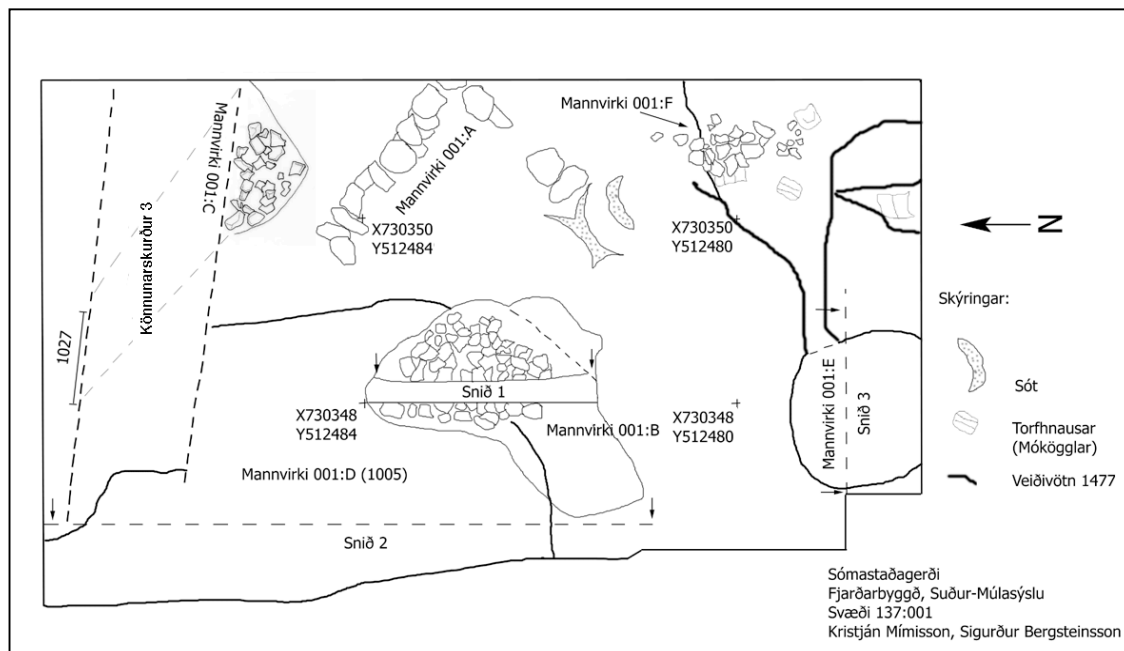
Mynd 17. Yfirlit yfir ný mannvirki sem fundust á svæði 001. (Plan 1 – 3. Teikn. KM, SB).

Mannvirki 001:F er smáhrúga (1,7 x 0,6 m) af hnefastórum steinum sem lágu í örlítilli lægð neðst í lagi 2 (mynd 17, 28 - 29). Umhverfis og undir grjóthrúgunni sáust torf- og mósliurur. Mannvirki 001:F (sé virkilega um raunverulegt mannvirki að ræða!) minnir nokkuð á mannvirki 001:C og er þá líklega af sömu gerð. Mannvirki 001:F mun ekki vera eldra en frá seinasta aldarfjórðungi 19. aldar. Grjóthrúgan gæti einnig verið útkast úr húsi, t.d. úr eldstó þess.

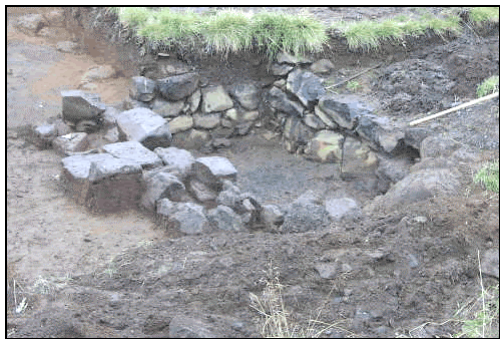
Mynd 18. Kjallarinn fullgrafinn. Horft til SV. (Ljós. BFE, stafr. myndir nr. 39).

Þó er ljóst út frá þeim gripum sem fundust í kjallarafyllingunni að kjallarinn hefur staðið vel fram á 20. öld. Steypubrot sem nýtt voru við veggjarhleðsluna sýna að kjallarinn var að minnsta kosti endurbýggður um eða eftir aldamótin 1900. Það má vel sjá kjallarann fyrir sér sem geymslu af einhverju tagi. T.d. eru kartöflugeymslur gjarnan niðurgrafnar. Á bænum Hólmar við Reyðarfjörð stóð⁴ hlöðurúst sem var að hálfu niðurgráfin og með hlöðnum veggjum. Sú rúst var sennilega nokkuð stærri en mannvirki 1006 í Sómastaðagerði (Eskja I. 1971:119). Í Lýsingu Íslands segir m.a. svo um hlöður:

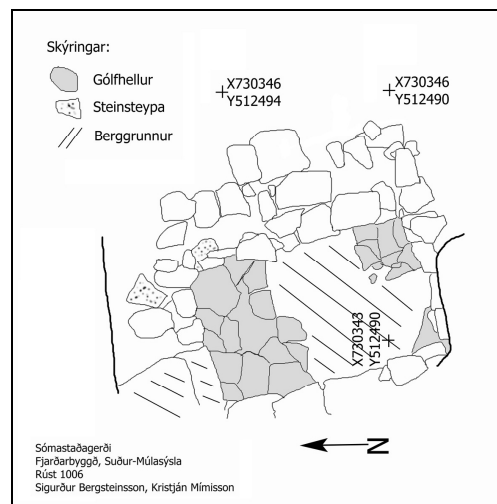
Mynd 19. Planteikning af kjallaranum. (Teikn. SB, KM).

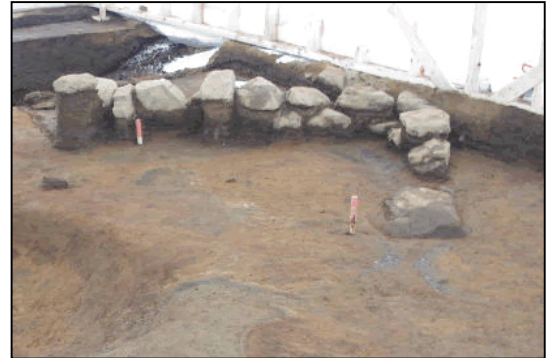
Mynd 20. Mannvirki 001:A. Horft til NA. Neðst t.v. má sjá mannvirki 001:B fullgrafið. (Ljós. BFE, stafr. myndir nr. 83).

steinhleðsluna. Hún er því jafngömul eða eldri en lag 2, þ.e. mögulega eldri en 1875. Gjóska úr Veidivötnum (1477) og Öræfajökli (1362) sást í slitrum u.þ.b. 20 – 25 sm undir NV-enda hleðslunnar. Hún er því örugglega nokkuð yngri en 1500. Engir gripir fundust sem hægt var að tengja mannvirki 001:A, en sótflekkir voru meðfram steinhleðslunni.

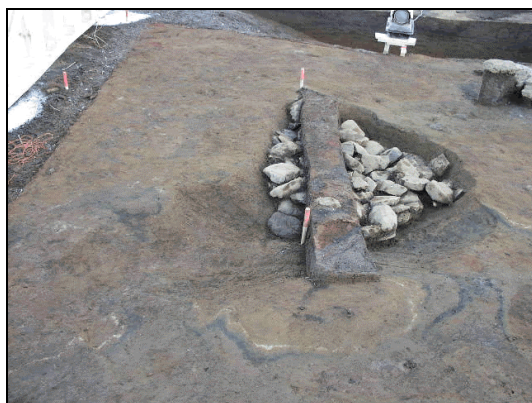
Mynd 21. Mannvirki 001:B. Horft til N. Efst t. h. má sjá mannvirki 001:A. (Ljós. BFE, stafr. myndir nr. 71).

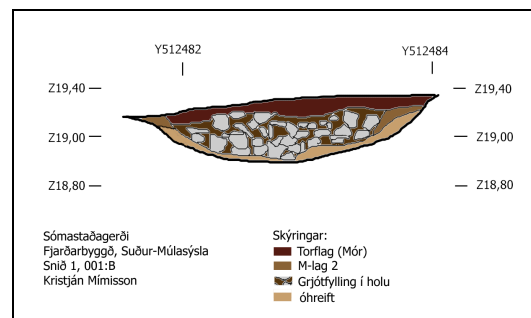
Mynd 22. Snið mannvirkis 001:B mót vestri. Sjá einnig mynd 21 (snið 1 á mynd 17. Teikn. KM).

Frost undanfarið segir til sín. Holan í 001 [mannvirki 001:B] er fyllt með grjóti og torf lagt yfir. = Undir heystæði [heygarð] til að lofta undir/taka raka? Grjót og bein í sniði frá forrannsókn reynist vera í holu.

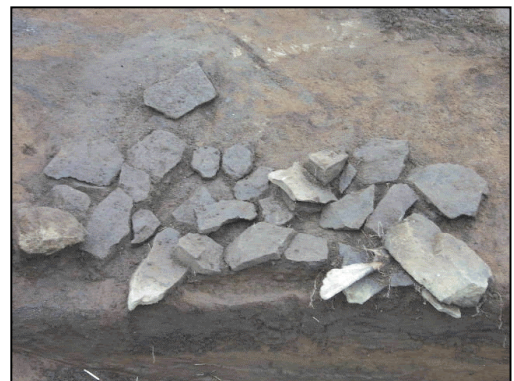
Mynd 23. Mannvirki 001:C. Horft til S. (Ljósmynd BFE, stafr. myndir nr. 80\)

Í suðursniði syðri hliðararms könnunarskurðar 3, u.þ.b. við hnitin X 730350 og Y 512485 mátti sjá afar ~~gáturulega úrolaga eða holllega fyllt~~ grjóti (mynd 8). Eitt dýrabein fannst í holunni. Holan kom ekki í ljós fyrr en undir lagi 2 og hana mátti heldur ekki greina í sniði, þótt grjótið sæist í því, auk beins.

Ekki er hægt að segja neitt um upprunalega stærð grjóthrúgunnar en að öllum líkindum var hún ekki mikið stærri en hún birtist á teikningu og

ljósmynd. Teikning af N - sniði könnunarskurðar 3 (1007) og birt er í skýrslu (Roberts, H.M. 2003:8) sýnir holu grafna niður í lag 1026 (mjög líklega sama og lag 2). Þessi hola (1027) stendur u.þ.b. 2 metra til V á skjön við mannvirki 001:C (mynd 16 og 23) en botn holanna er í sömu hæð (ca. 19 m.y.s.). Ekki er alveg hægt að útiloka að mannvirki 001:C og 1027 séu sama holan. Steinarnir í holunni voru flatir, u.þ.b. hnefastórir. Hvert hið eiginlega hlutverk þessarar grjóthrúgu var verður ekki sagt með vissu. Mögulega var grjóti af tünnum safnað saman hér eins og getið var til um með mannvirki 001:B. Sennilegasta skýringin er þó sú að þetta sé hluti af botni heygarðs eins og nokkur önnur mannvirki á staðnum. Í holunni fannst eitt stórgripabein.

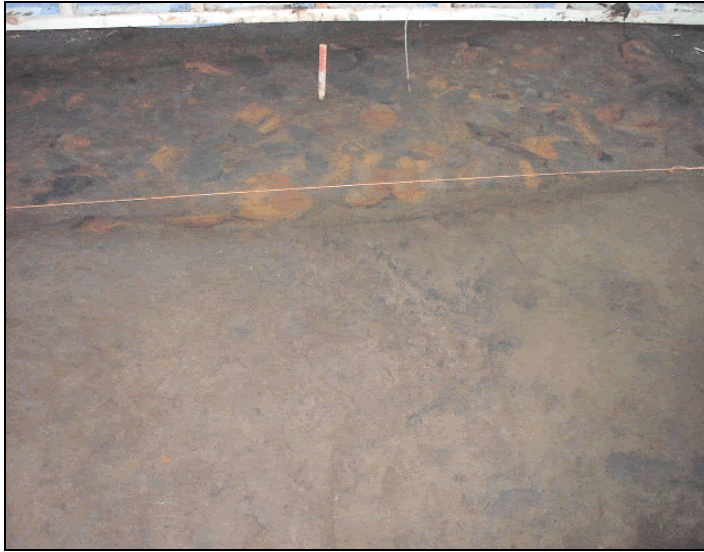
Mynd 24. Yfirlit yfir mannvirki 001:D (1005) og langsnið þess. Horft mót V. (Ljósmynd, stafr. myndir nr. 92).

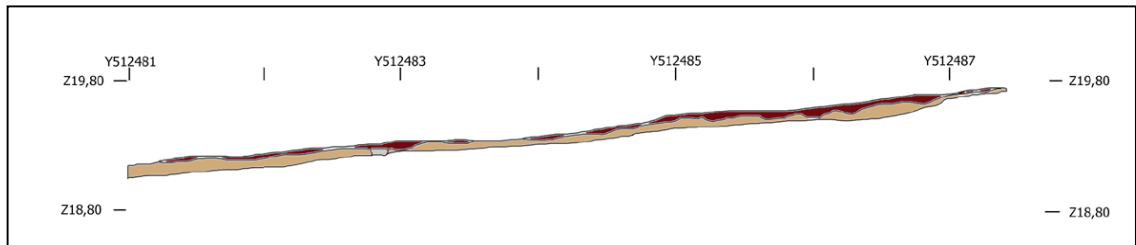
Mynd 25. Langsnið mannvirkis 001:D, mót V. Sniðið sést að hluta á mynd 24. (Snið 2 á mynd 17. Teikn. KM).

Mannvirki 001:D (1006) vekur nokkra athygli, sérstaklega ef aldursgreining þess reynist rétt, þ.e.a.s. ef torflagið er eldra en 1362, og að um raunverulegt mannaverk hafi verið að ræða sem verður að teljast nokkuð ólíklegt. Sómastaða er ekki getið í rituðum heimildum fyrr en 1367 og Sómastaðagerðis ekki fyrr en 1734 (sjá kafla 5). Mannvirki 001:D gæti því verið elsta heimild um búsetu á þessum stað þó sú búseta þurfi alls ekki að tengjast hjáleigunni Sómastaðagerði.

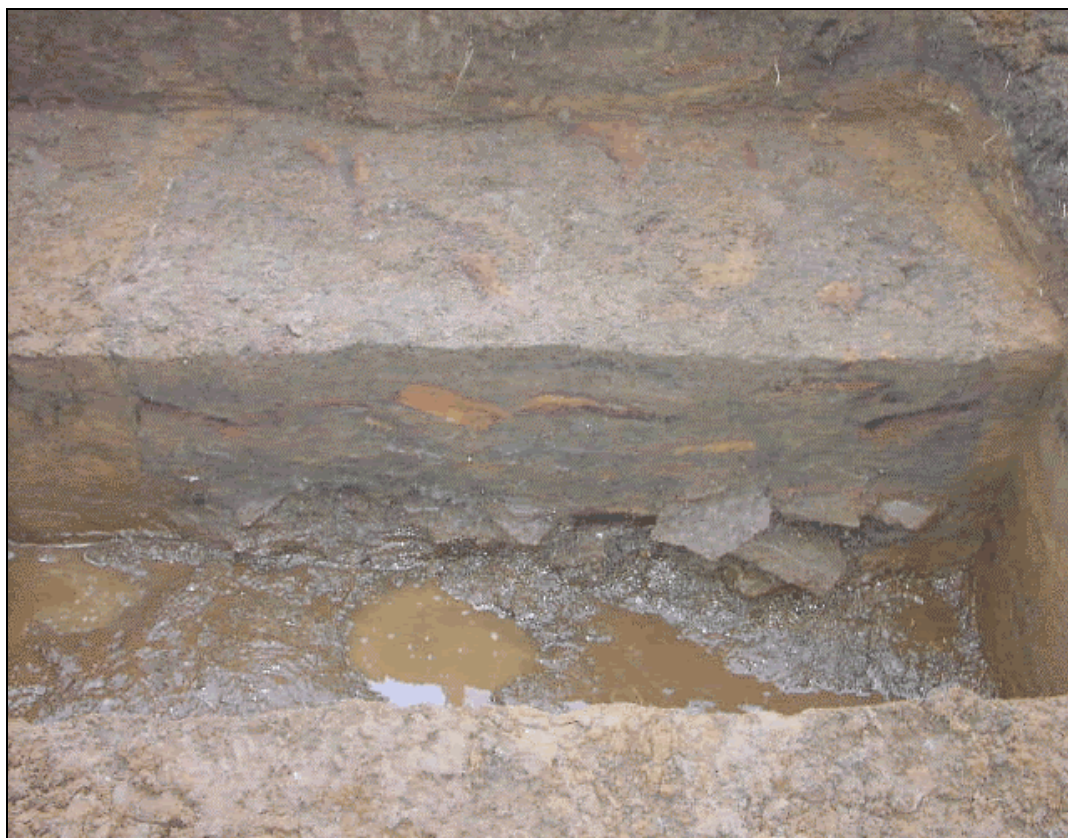
Mynd 26. Mannvirki 001:E (Snið 3 á mynd 17. Ljósmynd. KM, stafr. myndir nr. 109).

Undir lagi 2 kom nánast hringlaga gryfja (mannvirki 001:E) í ljós með miðju við hnitin X 730348 og Y 512478,6 (mynd 2). Þvermál mannvirkis 001:E var um 170 sm og að flatarmáli var það u.þ.b. 2,5 m². Gryfjan var grafin ofan í fokmold (lag 3) alveg niður á forsögulegan jökulruðninginn og sneiddi hún gjóskulag frá Veiðivötnum (1477). Aldur gryfjunnar mun því vera á bilinu frá ca.1500 til 1850. Veggir hennar voru grafnir nær lóðrétt niður og dýpt er u.þ.b. 60 sm. Mannvirki 001:E var fyllt dökkgráum jarðvegi, mjög blönduðum torf- eða móslitrum og -hnausum. Í sniði (mynd 2, snið 3; mynd 11 og 12) gryfjunnar má sjá að fyllingin var lagskipt. Við botn mannvirkis 001:E, sérstaklega austan megin í holunni, lágu flatir steinar og í miðri fyllingunni teygði sig band með torf- eða móhnausum þvert yfir sniðið. Við botn holunnar fannst tönn úr dýri, afar morkin. Aðrir gripir fundust ekki.

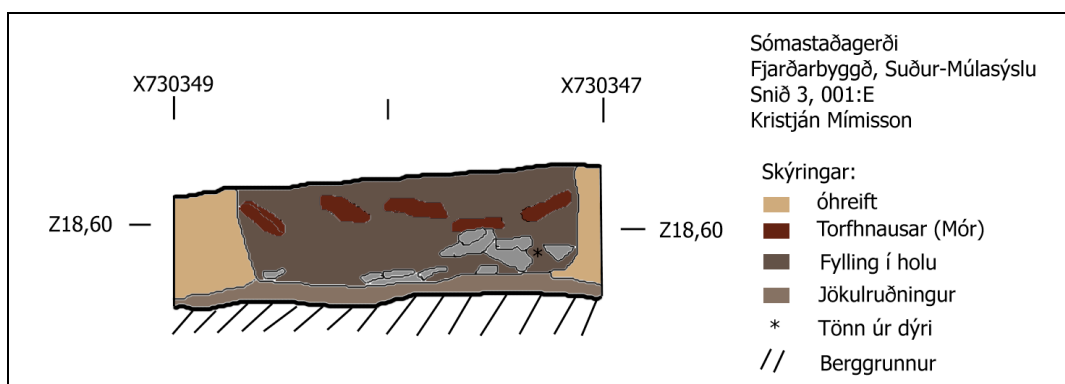
Mynd 27. Snið mannvirkis 001:E, mót S. Sýni var tekið úr því se kallað er forfhnausar (mór). Sjá einnig mynd 26 (snið 3 á mynd 17. Teikn. KM)

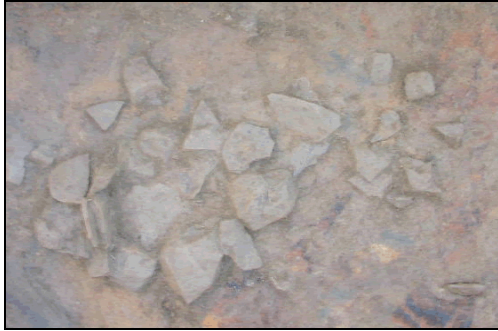
Mynd 28. Mannvirki 001:F. (Ljósm. BFE, stafr. myndir nr. 107).

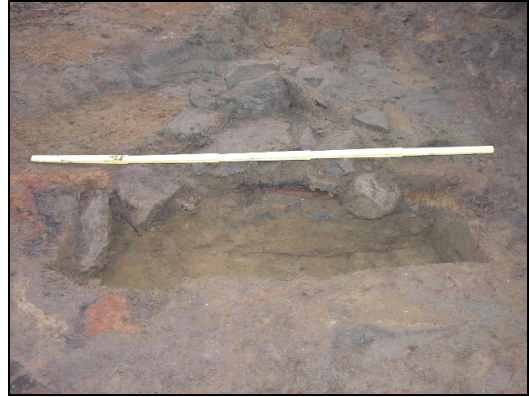
Mynd 29. Snið tekið í gegnum mannvirki 001:F. Horft til A. (Ljósm. KM, stafr. myndir nr. 113).

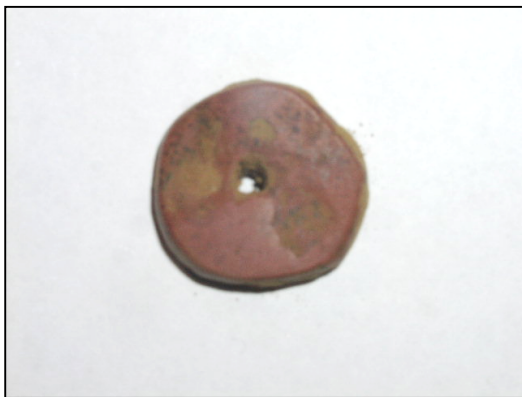
Mynd 30. Steinn með gati (hnappur?) Fnr. 82 (Ljósm. BFE).

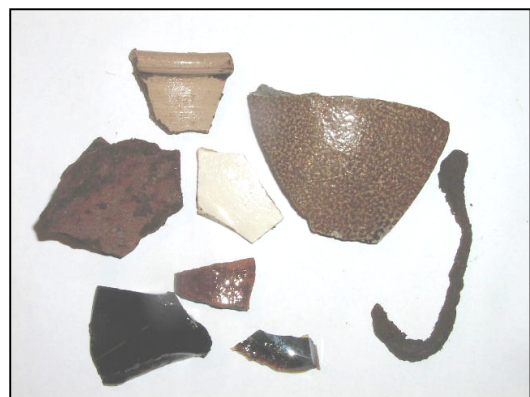
Mynd 31. ðmsir gripir á svæði 001. Uppi t.h. má sjá leirtau sem gæti verið frá 16. öld. Nokkur slík brot fundust á svæðinu. Brot þessi gætu verið ungar eftirlíkingingar frá 19. öld. Lengst til vinsti er brot úr þrifótungi úr rauðleir. (Ljósm. BFE).

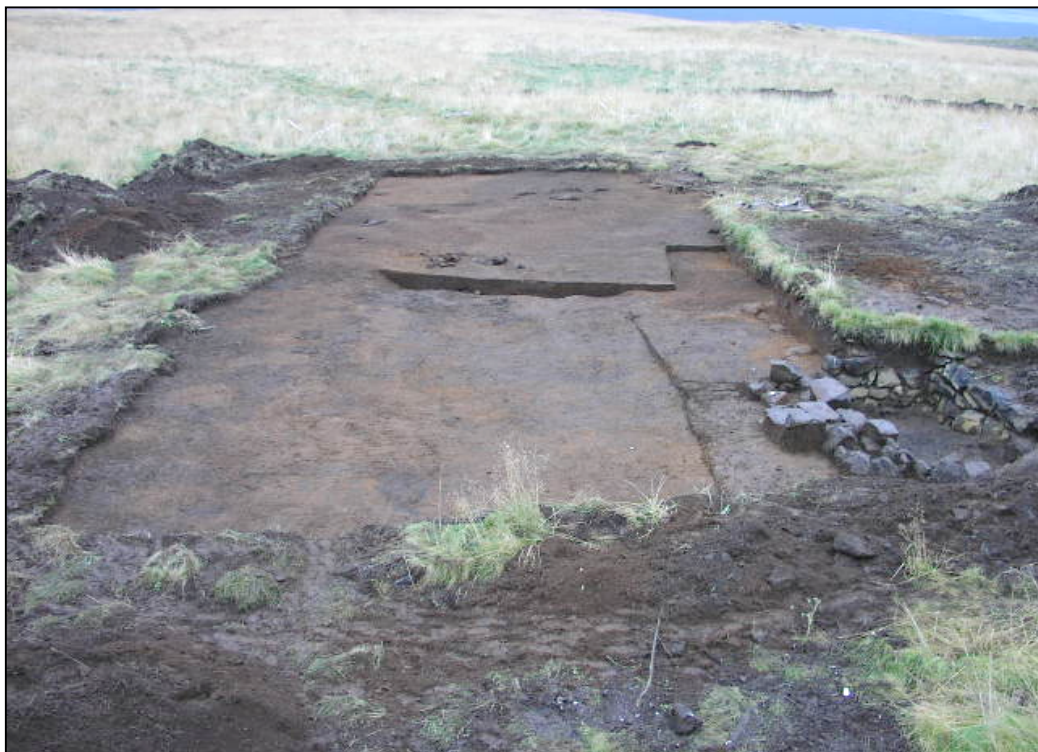
Mynd 32. Yfirlit yfir svæði 001 áður en vinnuskýlið var sett niður. Sjá má skurði frá rannsókninni í júní 2003 hægra megin á svæðinu og yfir það mitt. Kjallarinn (mannvirki 1006) sést niðri t.h. Horft til S. (Ljós. BFE. Stafr. myndir nr. 40).

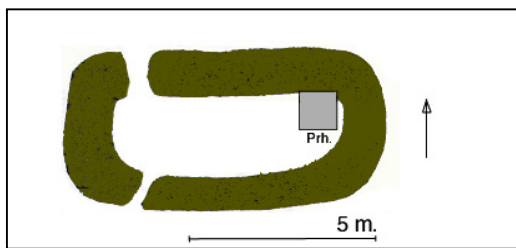
Mynd 33. Staðsetning prufuholu í rúst 002. (Frumteikn. FSÍ. Viðbætur BFE).

Holan var staðsett í NA - horni rústarinnar og upp við eða inn í vegg að hluta. Mesta dýpt hennar var 0,7 m í NA - horni. Þar var komið niður á klöpp. Yfirleitt var þó holan 0,47 m djúp. Á 0,34 m dýpi var lag með steinkolum, ca. 2 - 3 sm á þykkt. Í holunni var talsvert af grjóti og var eitt þeirra mjög stórt.

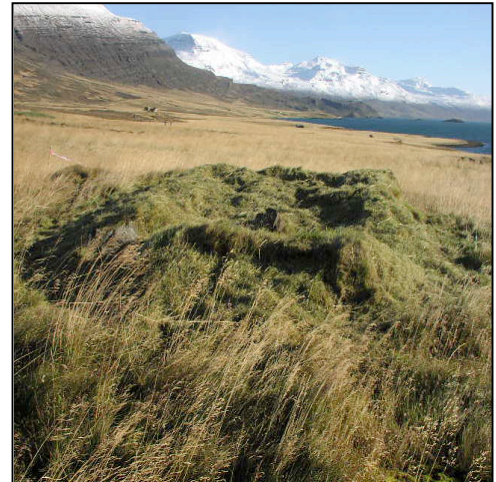
Mynd 34. Rúst 002 fyrir rannsókn. Sinan hefur verið slegin með rafmagnsorfi. (Stafrænar myndir nr. 10.).

Í holunni fundust, auk steinkolsins, höldur og brot úr blikkkassa sem var trúlega undan skotfærum, brennd og óbrennd bein húsdýra, fiskibein, rörbútar og „fittings“ og lítil flaga úr leirtaui. Gripirnir voru ekki teknir til handargags, þeim var fargað. Rústin er yngri en 1875, mun yngri. Skv. staðkunnugum (t.d. vélgröfumanninum okkar) hafði síðasti ábúandinn í Sómastaðagerði þarna verkstæði þar sem hann gerði við vélar og annað. Mun þetta hafa verið braggi.

Í veggjum var torf og grjót með flyksum úr Öskju 1875. Ekkert eiginlegt gólf fannst.

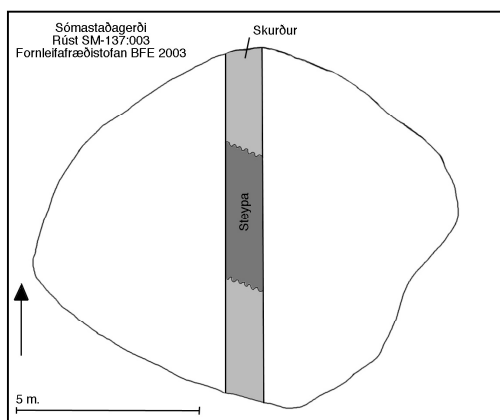
Mynd 35. Staðsetning profuskurðar í rúst 003. (Frumteikn. PK. Hreint. BFE).

Áætlað hafði verið að grafa 1 x 6 m langan skurð þvert á rústina. Skurðurinn varð að endingu ca. 1 x 10 m (N - S). Notuð var vélgrafa til að fletta grasrótinni ofan af rústinni. Það varð ljóst þegar eftir fyrstu skóflustungu að hér var ekki um fornleifar að ræða. Aðeins 0,14 m undir yfirborði kom í ljós steypur flötur. Var hann ca. 2,5 m breiður, en lengd hans ekki könnuð frekar. Hóllinn var 7 x 8 m og þá hefur hinn steypiti flötur ekki verið lengri en tæpir 8 m. Sjá mátti við enda plötunnar að þar hafði verið sett bárujárn til að afmarka hinn steypita flöt og var afþrykkið mjög greinilegt (sjá stafrænar myndir nr. 19 - 21).

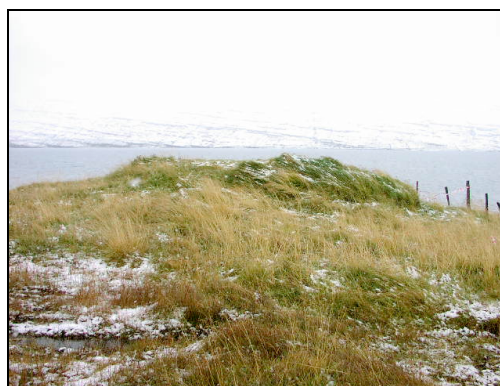
Mynd 36. Rúst 003 fyrir rannsókn. (Stafrænar myndir nr. 15).

Ekki eru nein áhöld um að rústin var ung og allt benti til þess að um stríðsminjar sé að ræða. Hugsanlega hefur þarna verið fallbyssuhreiður með sandpokum í hring eða hálfhring. Rústin stendur á sjávarbakkanum. Í fornleifaskrá segir m. a. svo um rústina:

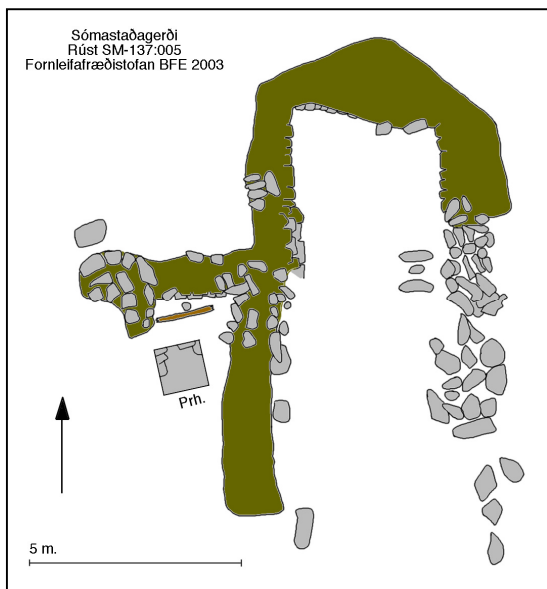
Mynd 37. Staðsetning prufuholu í vestara hólfi rústar 005. (Frumt. J.K.Á./P.K./K.M. Hreint. BFE).

Veggir rústarinnar voru úr grjóti. Holan, sem var 1 x 1 m stór, var tekin út á gólfinu og mesta dýpt hennar var 0,54 m í SV - horninu. Rétt undir yfirborðinu, á 0,13 m dýpi, var komið niður á hellulagt gólf sem náði yfir alla holuna. Undir hellunum var rauðleit möl og dautt.

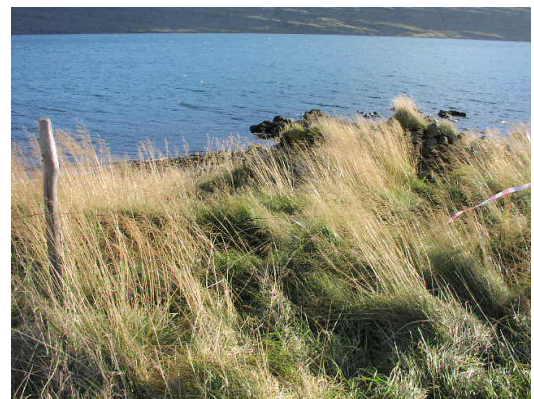
Mynd 38. Hluti af rúst 005. Á miðri mynd má sjá vegginn sem skilur að hólfin. (Stafrænar myndir nr. 12).

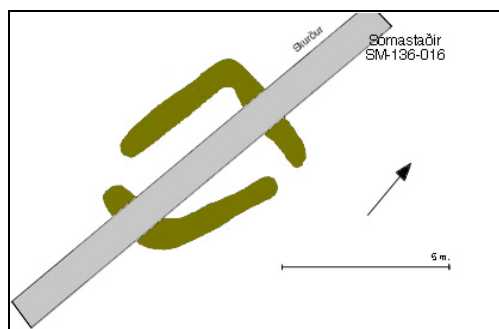
Mynd 39. Staðsetning prufuskurðar í rúst 136:016. Teikningin er úr fornleifaskrá FSÍ. (Viðbætur BFE). Rústin breyttist nokkuð við endurteikningu sbr. mynd 42.

Rústin er mjög ógreinileg í forminu og því erfitt að draga hana upp. Við nánari skoðun virtist hún vera talsvert frábrugðin þeirri rúst sem dregin var upp við upphaflegu skráningu (sbr. mynd 39 og 42).

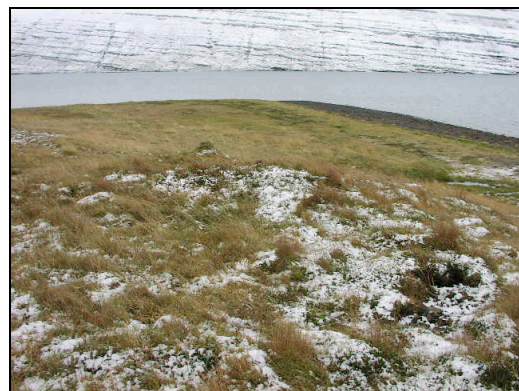
Mynd 40. Horft yfir rúst 136:016 fyrir rannsókn. Rústin sést ekki öll. Við sjóinn er Mjóeyrin. Horft til S. (Stafrænar myndir nr. 16).

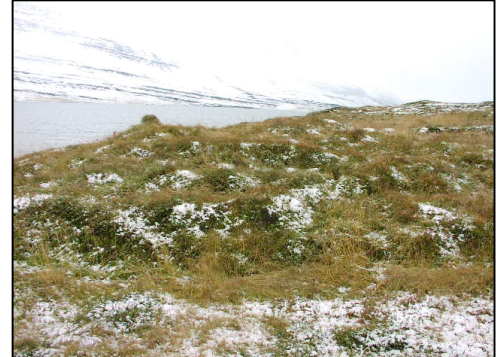
Mynd 41. Rúst 136:016 fyrir rannsókn. Horft er til VSV. (Stafrænar myndir nr. 17).

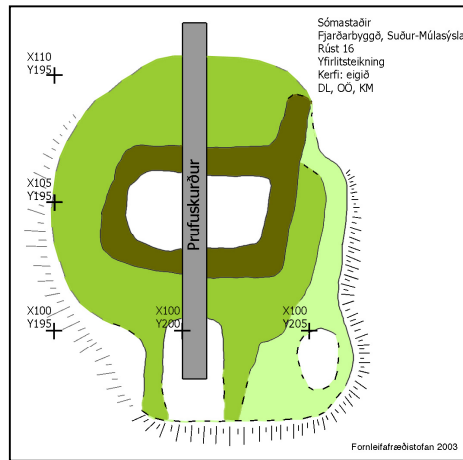
Mynd 42. Rúst 016 eins og hún kom fyrir sjónir fyrir rannsókn og lega skurðarins. Myndin bendir eindregið til þess að um flóknar rústir sé að ræða. (Litaafbrigði gætu sýnt misæmlar rústir).

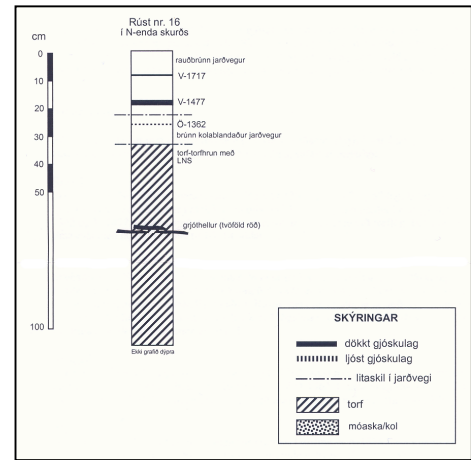
Mynd 43. Gjóskustöpull (snið) í rúst 016 í landi Sómastaða. (Úr Magnús Á. Sigurgeirsson 2003).

Í N-enda skurðs eru þykk torflög og grjótlag neðan við gjóskulagið Ö-1362 (mynd 1). Í miðhluta skurðsins eru grjóthleðslur og torflög sem innihalda gjóskulögin Ö-1362 og V-1477. Í grasrótinni yfir þessum veggjaleifum eru flekkir af gjóskulaginu A-1875. Við S-enda skurðsins má sjá torflög eldri en Ö-1362, líkt og í N-endanum (þyrfti að skoða betur). Um 1,5 m sunnan við N-enda skurðsins eru a.m.k. þrjú strenglög með LNS (neðst í skurðinum). Í ljósi þessara athugana má fullyrða að um er að ræða a.m.k. tvö misgömul mannvirki, annars vegar eldra en gjóskulagið Ö-1362 og hins vegar yngra en gjóskulagið V-1477 og eldra en A-1875. Ekki er útilokað að um enn fleiri byggingarstig sé að ræða en um það verður lítið sagt án frekari rannsókna. Ekki hafði verið grafið í gegnum mannvistarlög þann 23. október. (Magnús Á. Sigurgeirsson 2003:1-2).

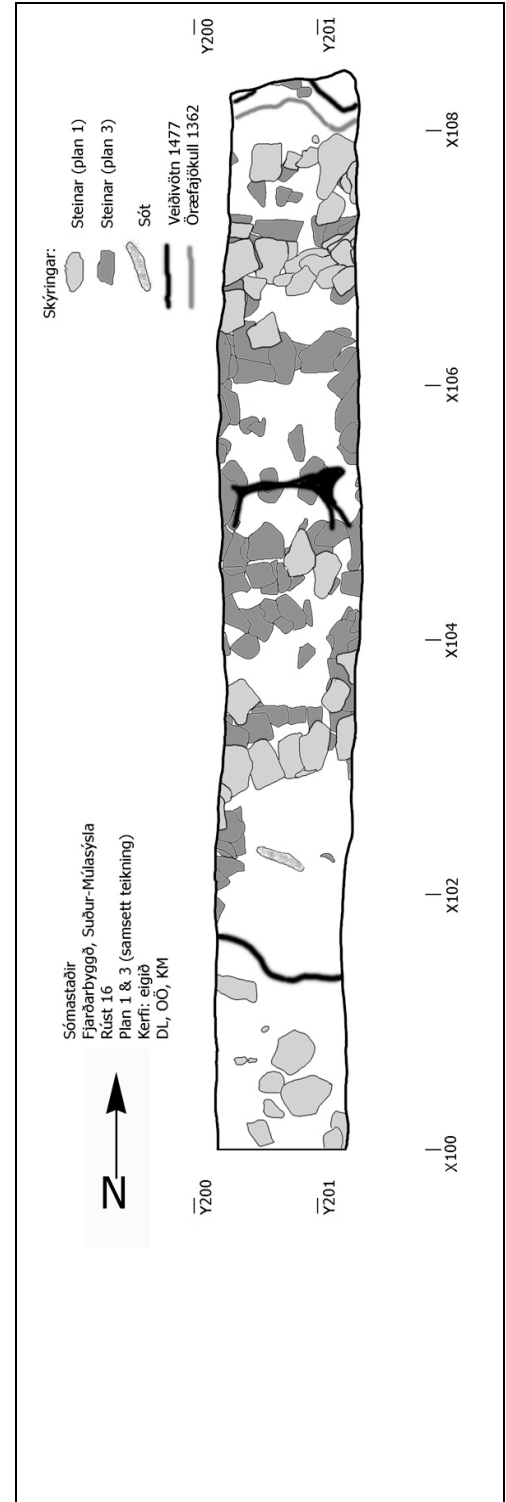
Mynd 44. Plan 1 og 3 í rúst 016 samsett. A.m.k. tvær kynslóðir húsa sjást á myndinni. Sú elsta sést þó ekki. Mynd 45 skarast lítilega við þess mynd (þessi nær ekki jafn langt til norðurs).

Strax í upphafi uppgraftarins var ljóst að mikið var af grjóti í rústinni, bæði veggja- og þakgrjót. Var nánast ógerningur að skera úr um hvað var hvað, en meginlínurnar voru þó skýrar, þ.e.a.s. upprunaleg staðsetning veggja var á hreinu. Hafa þeir verið að mestu leyti úr grjóti með lítið eitt af jarðvegi (torfi?). Yngsta rústin hefur verið um 7 m löng (A - V) og skv. óljósum ummerkjum á yfirborði um 5 m breið. Eldri rústir voru stærri. Á milli steinanna í rústinni var hrun úr þaki, en eiginlegt gólf fannst ekki. Hefur það trúlega verið moldargólf (hellulagt var það ekki). Víða sáust flekkir með viðarkolum og brenndum beinum á milli steina.

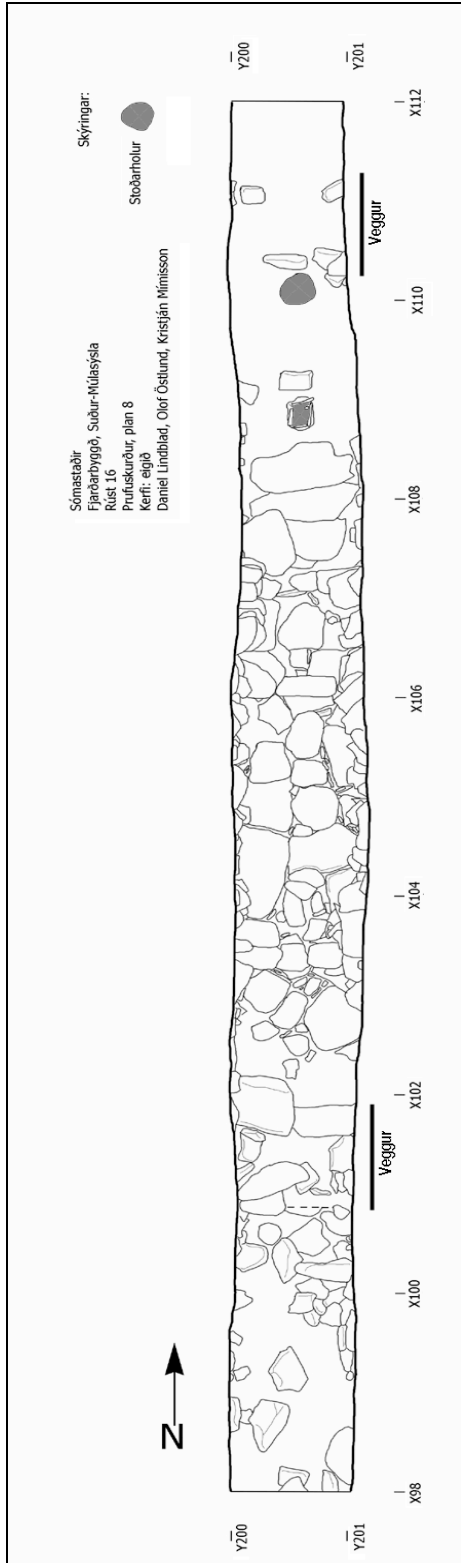
Mynd 45. Plan 8 (neðsta plan) í rúst 016. Sjá má hellulagt gólf og veggjasteina á því og við það.

Um einstakar aðrar kynslóðir húsa verður ekkert sagt með vissu að svo stöddu aðrar en það elsta. Í því var hellulagt gólf og mátti víða sjá hellubrot (fleyga) á rönd sem trúlega hafa verið til að skorða hinar stærri gólfhellur af. Á kafla lá veggur beint ofan á þessu gólfi og gæti það annaðhvort verið leifar af millivegg inni í húsinu eða yngra hús. Í norðurenda skurðarins fundust tvær stóðarholur. Var önnur þeirra (sú syðri) steinfóðruð með hellum (sjá mynd 50). Holurnar voru ekki grafnar út (vegna frosts). Ofan á þessu hellulagða gólfi var gríðarlegt magn af grjóti sem hlýtur að hafa verið að mestu leyti úr þaki, þótt eitthvað kunni að hafa hrunið úr veggjum.
