Sómastaðagerði/Sómastaðir

Fornleifarannsóknir í landi Sómastaðagerðis og
Sómastaða í Fjarðarbyggð, S-Múlasýslu

Bjarni F. Einarsson
Kristján Mímisson
2004

Janúar 2004

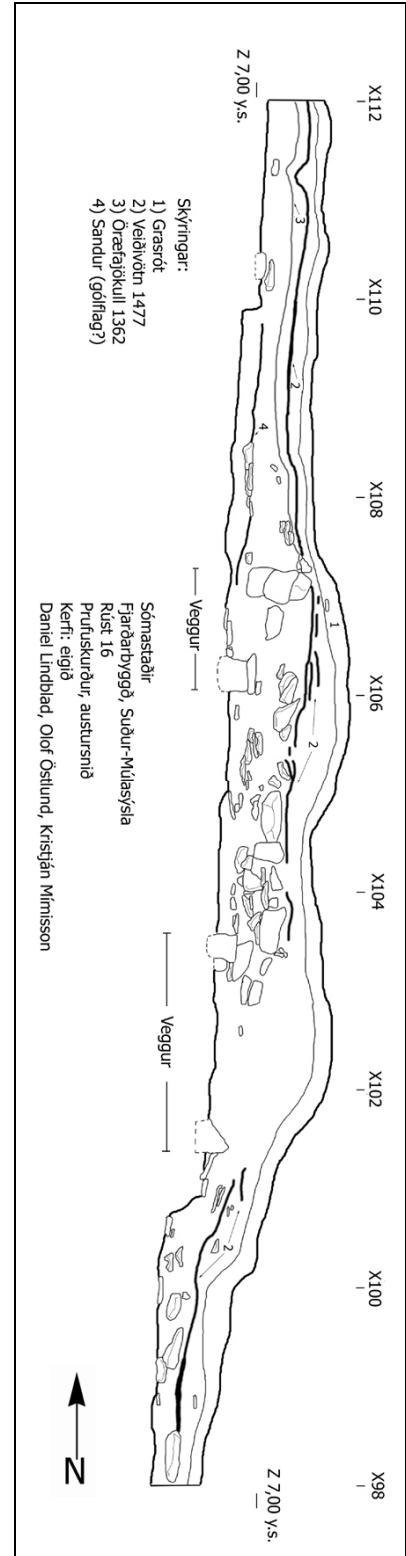
Mynd 46. Sníð í rúst 016. Veggir á þessari mynd ekki þeir sömu og á mynd 44. Myndin skarast lítlega við mynd 44. Þessi nær lengra til norðus.

Umrædd torflög, sem einnig sjást á teikningu 46, eru ekki jafn umfangsmikil og af textanum og teikningunni mætti ráða. Aðeins sáust mjög óljósar slittrur af torfi. Aðstæður geta þó hafa haft ákveðin áhrif á túlkunina varðandi þetta

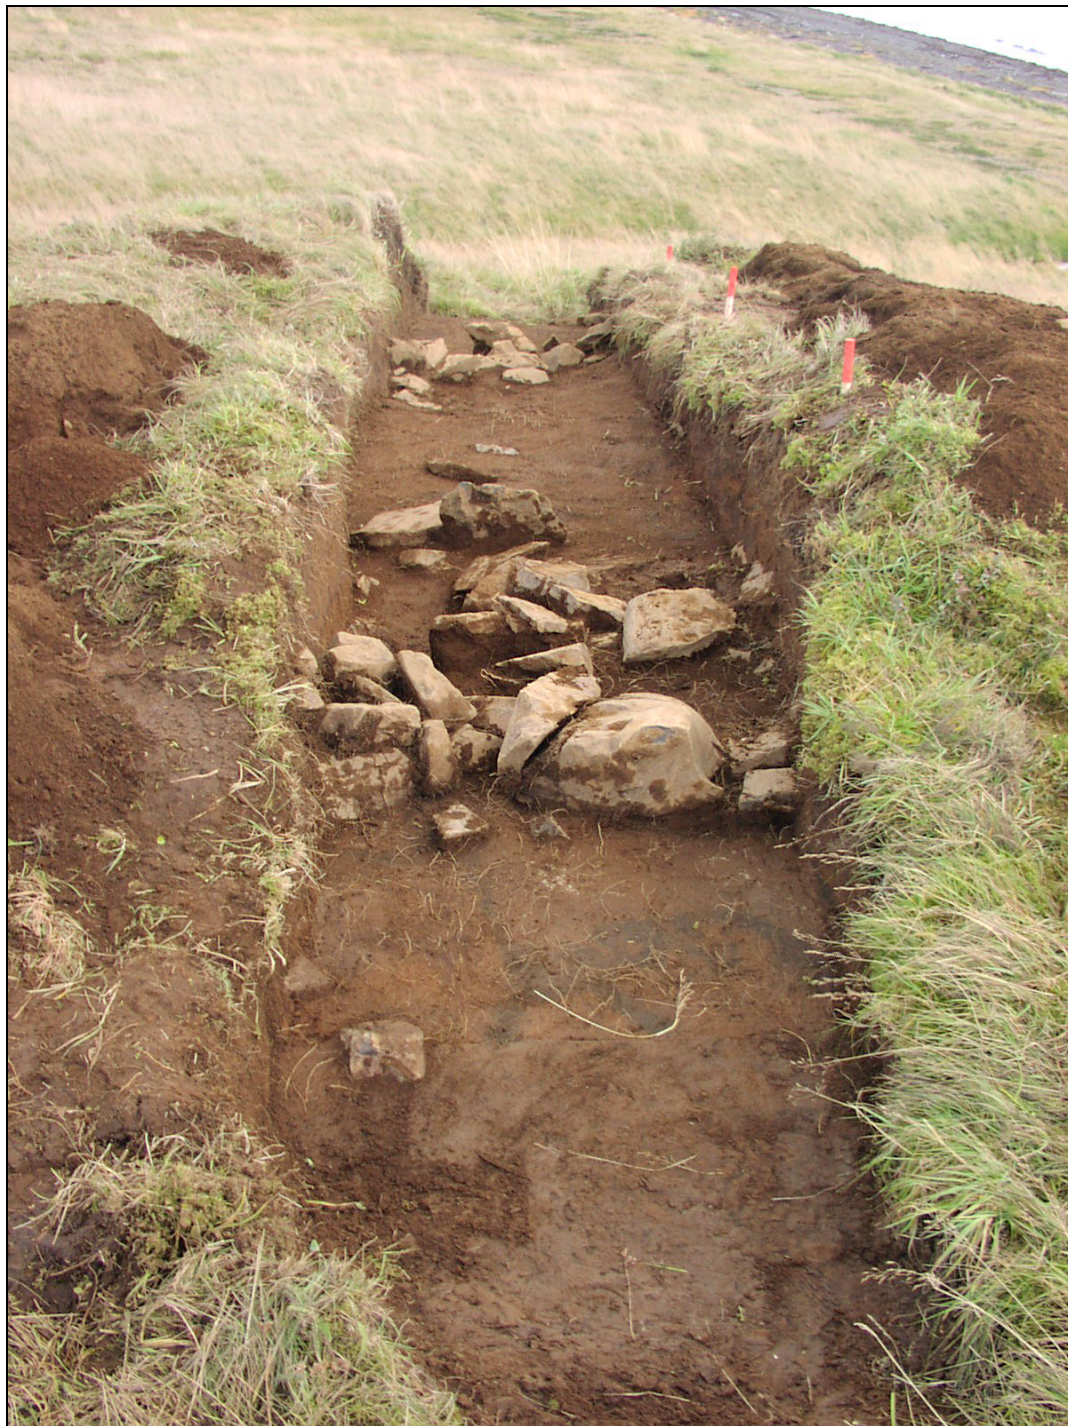
Mynd 47. Efstu og yngstu veggjahleðslurnar að koma í ljós í 016. Horft til suðurs. Við sjóinn má sjá Mjóeyrina. (Ljósm. BFE. Stafr. myndir nr. 9).

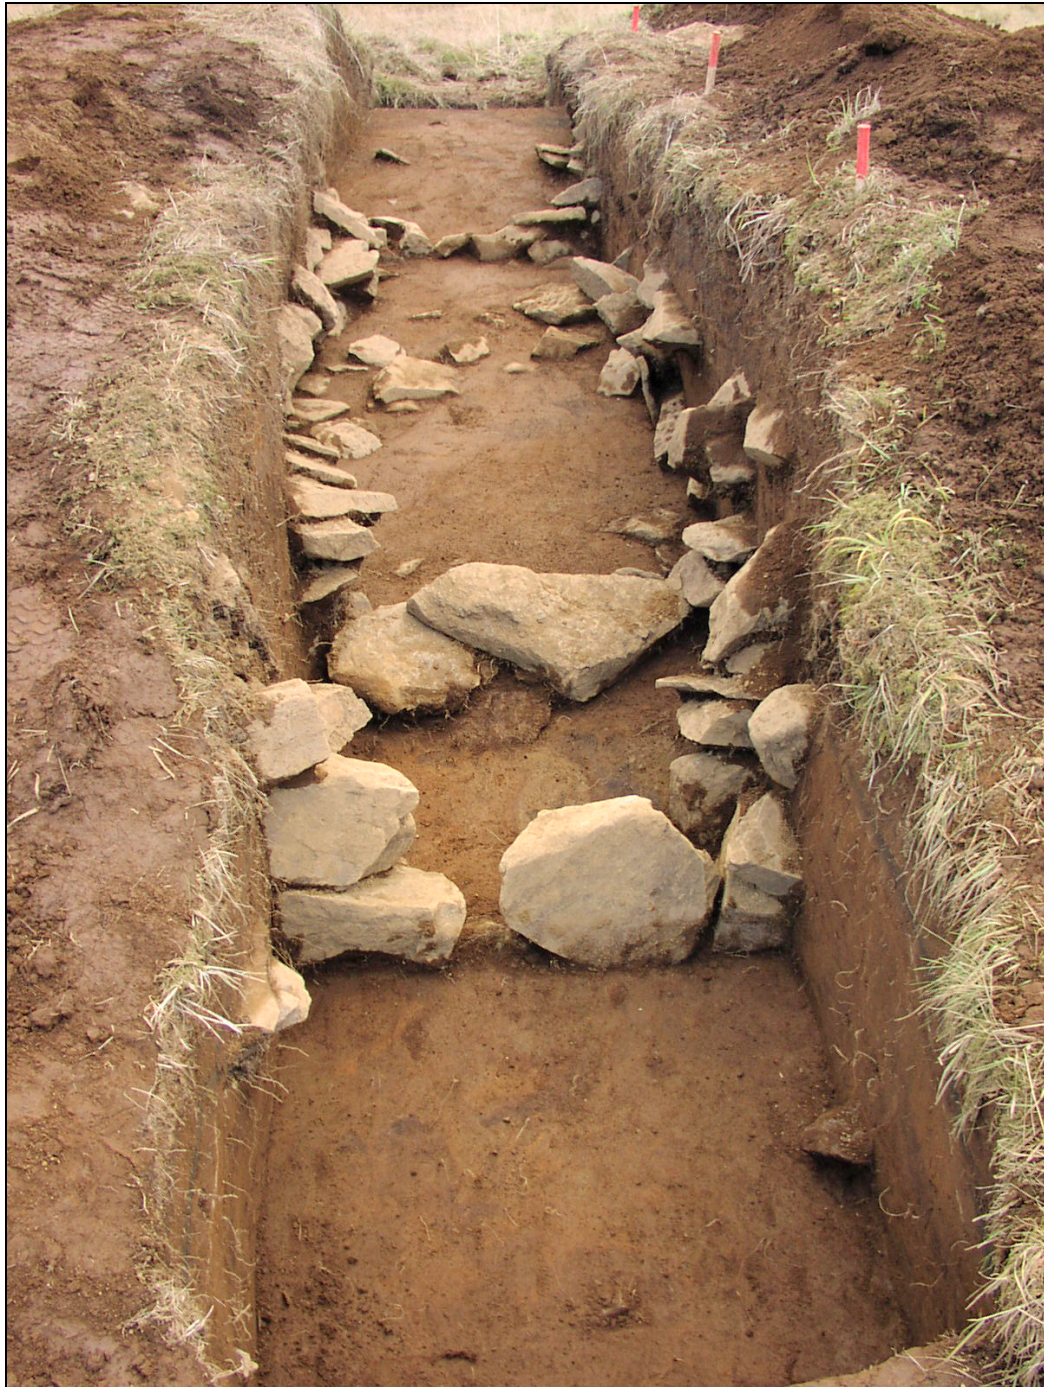
Mynd 48. Neðstu steinar í veggjum yngsta hússins komnir í ljós. Horft til suðurs.
(Ljósm. BFE. Stafr. myndir nr. 15).

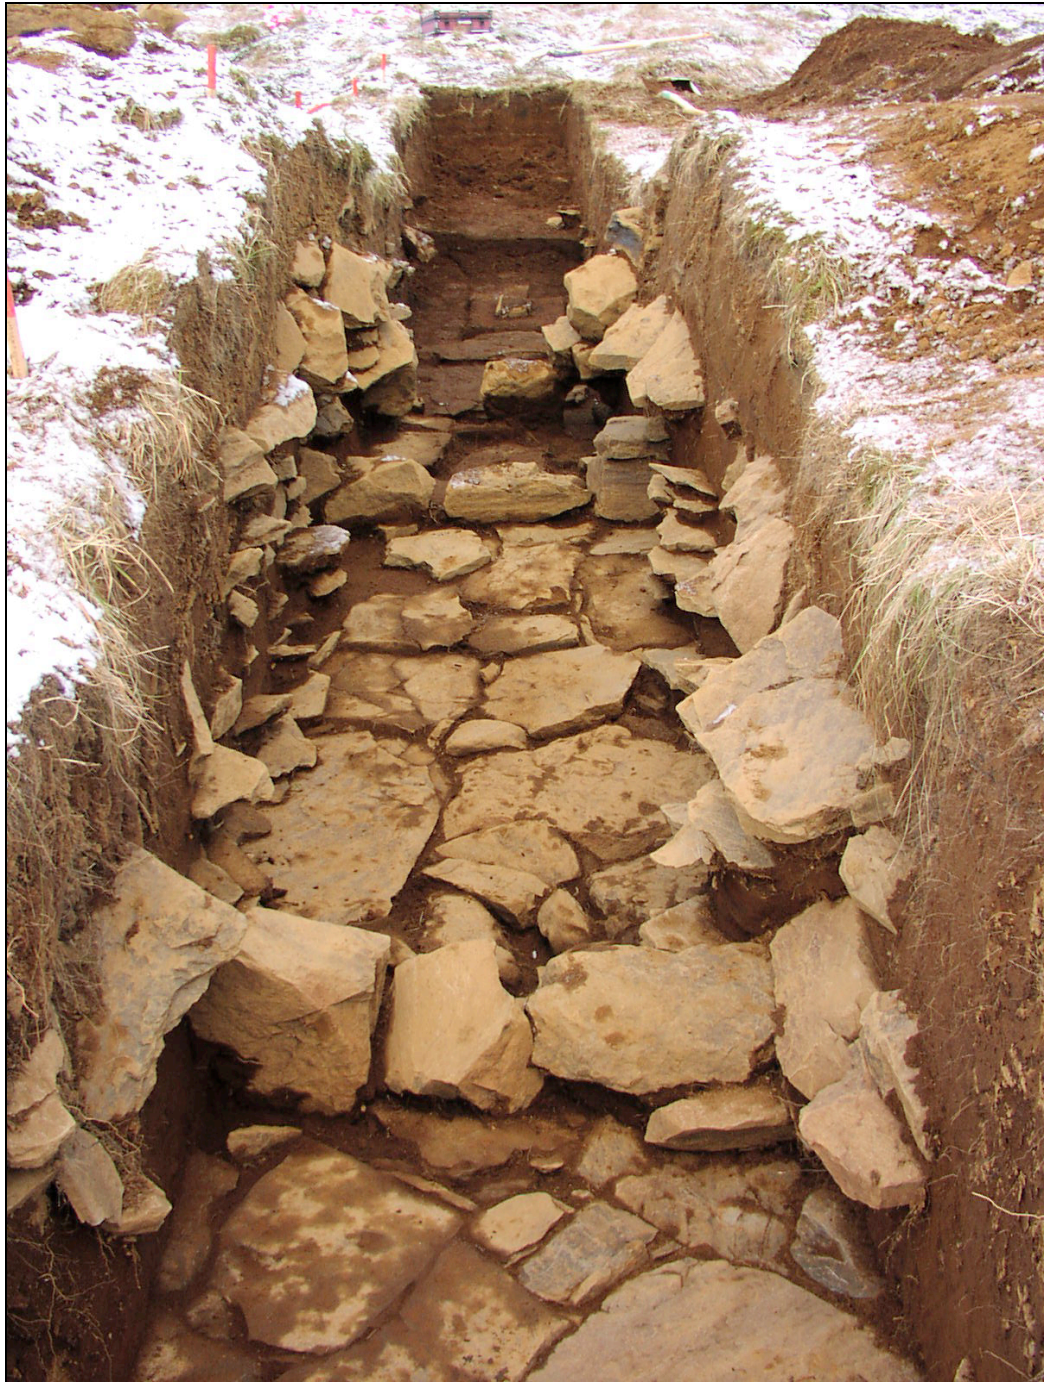
Mynd 49. Hellulagt gólf í elsta húsinu. Sjá má steinaröð í forgrunni sem liggur yfir hellulagt gólfið. Þessi röð er annaðhvort hluti af innri skipan hússins eða veggur í yngra húsi (sem er ólíklegt). Horft til suðurs. (Ljóssm. BFE. Stafr. myndir nr. 23).

Um einstakar aðrar kynslóðir húsa verður ekkert sagt með vissu að svo stöddu aðrar en það elsta. Í því var hellulagt gólf og mátti víða sjá hellubrot (fleyga) á rönd sem trúlega hafa verið til að skorða hinar stærri gólfhellur af. Á kafla lá veggur beint ofan á þessu gólfi og gæti það annaðhvort verið leifar af millivegg inni í húsinu eða yngra hús. Í norðurenda skurðarins fundust tvær stóðarholur. Var önnur þeirra (sú syðri) steinfóðruð með hellum (sjá mynd 50). Holurnar voru ekki grafnar út (vegna frosts). Ofan á þessu hellulagða gólfi var gríðarlegt magn af grjóti sem hlýtur að hafa verið að mestu leyti úr þaki, þótt eitthvað kunni að hafa hrunið úr veggjum.

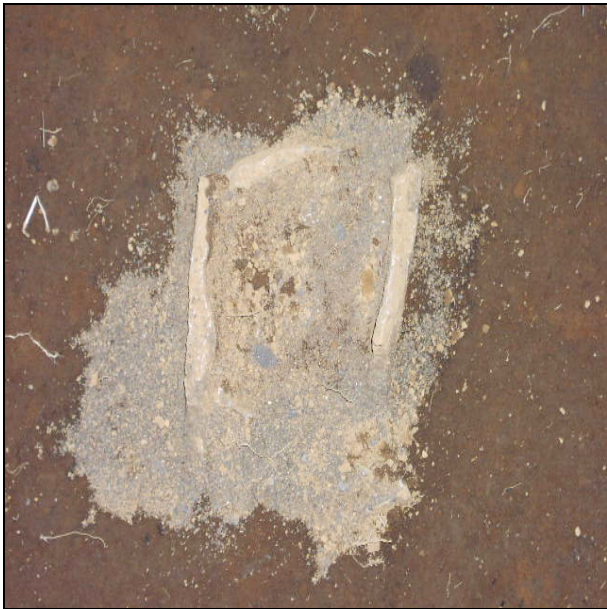
Mynd 50. Stóðarhola 1 í rúst 016. Holan er steinfóðruð með hellum á rönd. Stóðarhola 2 var ófóðruð og nokkuð breiðari um sig. (Ljósmynd. BFE. stafr. myndir nr.

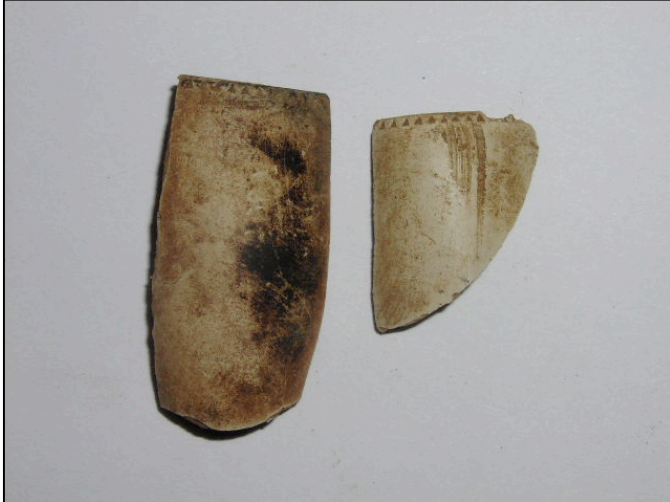
Mynd 51. Tvö brot úr krítarpípuhaus sem fundust í rúst 016. Sjá má skreytingu við efri rönd haussins. Þetta er stór haus sem bendir til ungs aldurs. (Fnr. 7).

Rétt undir grassverðinum í skurðinum sunnanverðum fundust þrjár önglar. Voru þeir allir inni í yngsta húsinu og fundust á nær sama stað (sjá Fnr. 1). Utan við rústina, í brekkunni, fannst ætlaður hnoðnagli (Fnr. 2). Inni í eldri rúst (eldri kynslóð) fundust enn tveir önglar úr járni 0,25 m frá hvor öðrum í sunnanverðum skurðinum (Fnr. 3 og 4). Voru þeir 0,45 m neðar í moldinni en fyrstu önglarnir og því eldri. Nokkru neðar, eða um 0,3 m neðan við síðasttöldu önglana fannst koparþynna sem ekki er hægt að greina frekar og 0,5 m neðan við hana (6,30 m.y.s.) fannst krítarpípuhaus úr hvítleir. Engir þessarar gripa gefa neitt til kynna um aldur sinn en krítarpípuhausinn getur ekki verið eldri en ca. 1600 og er trúlega nokkuð yngri.

Hvítleir	Athugasemdir				
<i>Dags</i>	<i>Mannvirki</i>	Brotin eru úr sama haus. Punktaskraut er við efstu brún haussins.				
11.11.2003	016					
<i>X</i>	<i>Y</i>	<i>Z</i>				
99.65	200.40	6.30

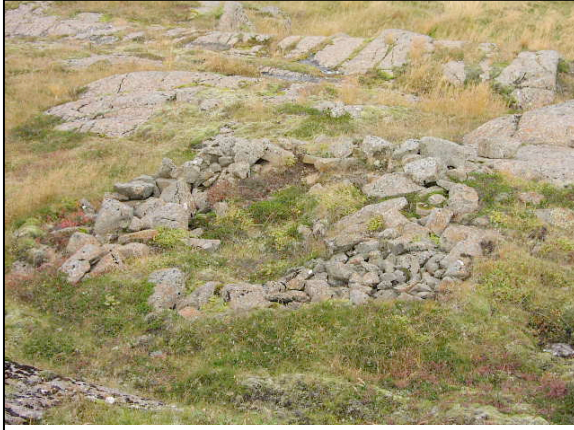
Mynd 52. Nýskráð rúst nr. 1 í landi Sómastaðagerðis. Prufuholan var grafin neðst á myndinni. Horft er til NNV. (Ljós. BFE. Fornleifaskrá nr. 1).

Grafin var 1 x 1 m stór hola í rústina sunnanverða, utan í vegg. Lítið var um jarðveg í holunni og var komið beint niður á grjót. Ekkert gólf fannst og engar

vísendingar voru um mannvistarlög. mannvistarlög. Rústinni svipar mjög mjög til rústar nr. 1920, (sem er skammt hjá). Hugsanlegt er einnig að að rúst 1019 og áður óskráð rúst nr. 6 nr. 6 hafi allar verið sömu gerðar og og frá sama tíma, en rúst 1019 og 1020 gætu verið frá 16. - 18. öld sbr. sbr. mat jarðfræðings (Magnús Á. Sigurgeirsson 2003). Sjá nánar meðfylgjandi fornleifaskrá.

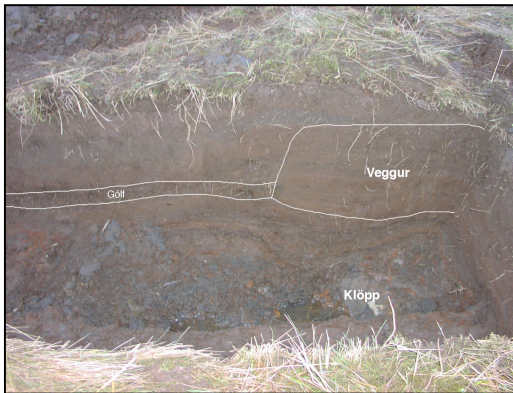
Mynd 53. Snið í prufuholu 1. Myndin er tekin syðst í prufuholunni. Horft til A. (Ljós. BFE. HQ myndir nr. 30).

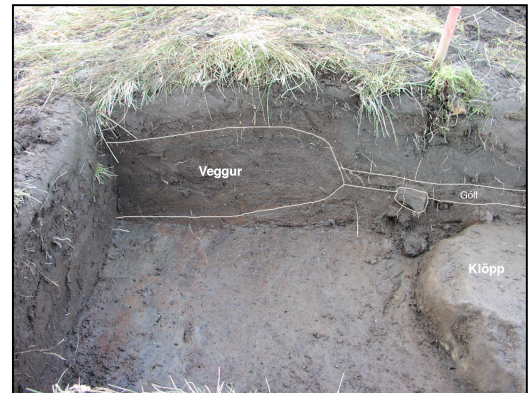
Mynd 54. Snið í prufuholu 1. Horft til N. Ljós. BFE. HQ myndir nr. 32.

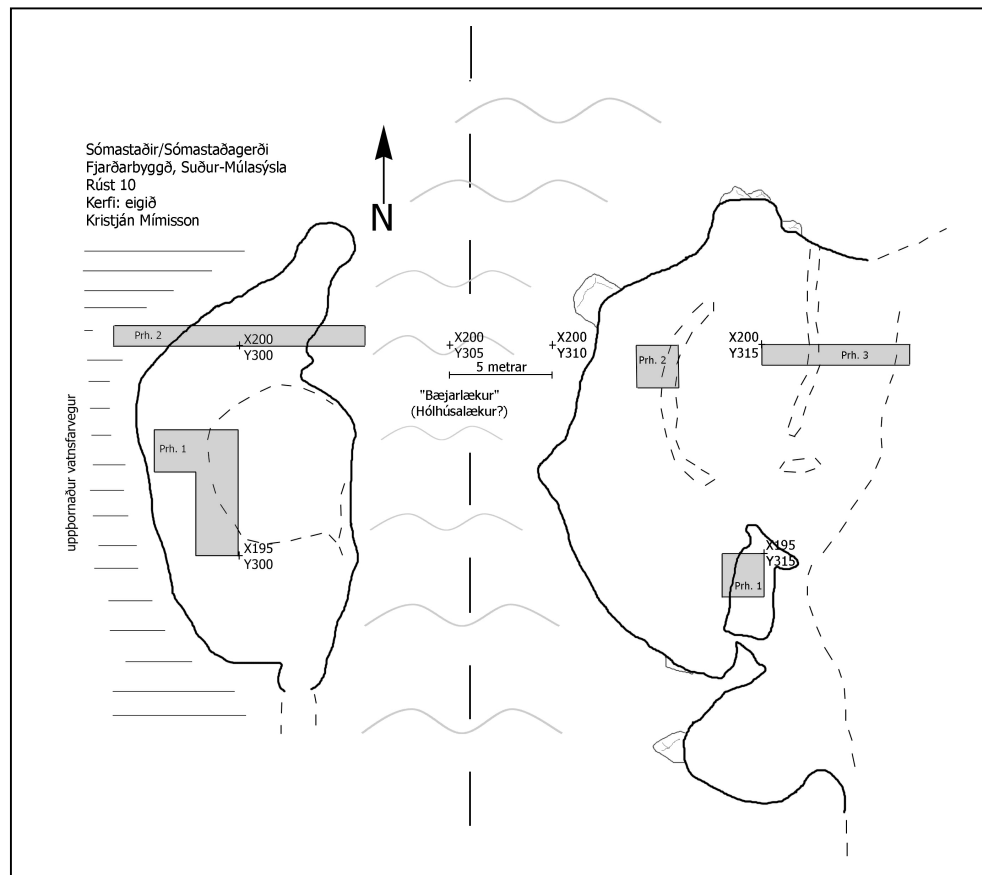
Mynd 55. Myllan hjá Sómastaðagerði. Með rúst 2 er átt við ræsi eða skurði sem liggur vestan við rúst 1. Fjarðlægðin á milli rústar 1 og 2 hefur verið minnkuð um fimm metra. Rúst 2 er kanall eða skurður. Hugsanlega leynist rúst 4 við prufuholur 2 og 3 ofan við rúst 3 (Teikn. KM).

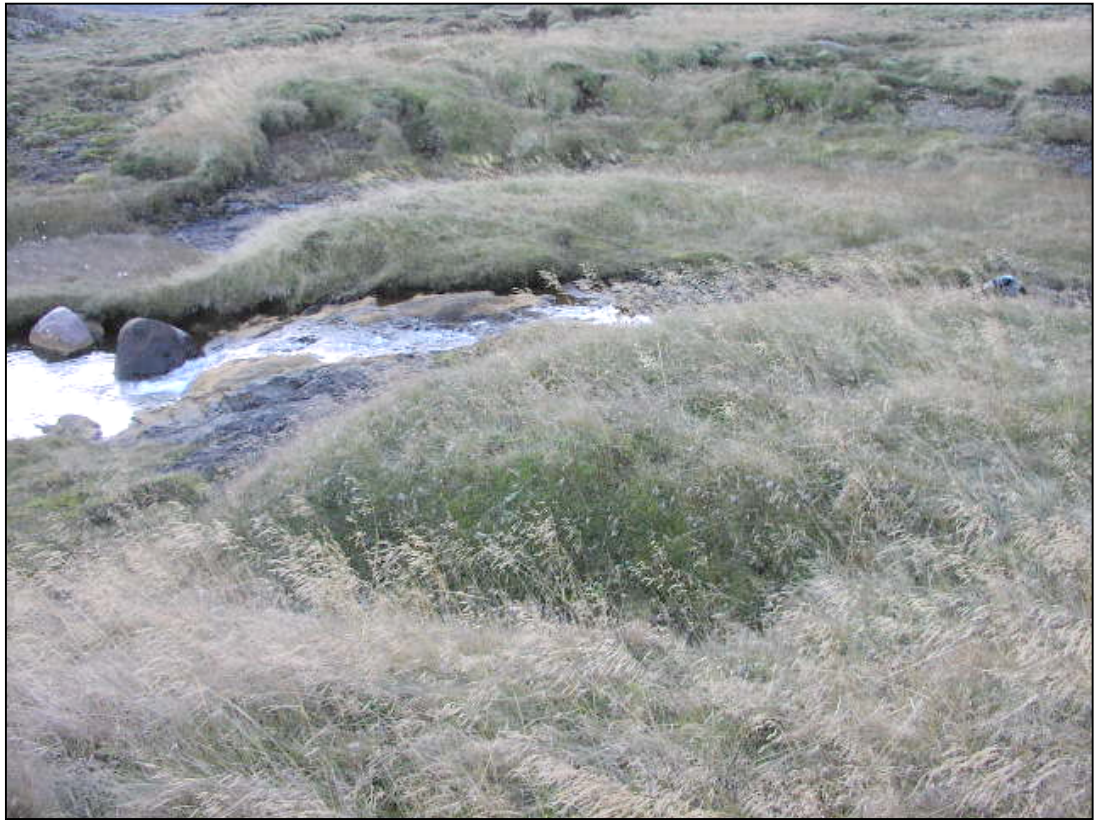
Mynd 56. Ætluð mylla við lækinn Hólshúslæk(?) skammt vestur af Sómastaðagerði. Fremst á myndinni má sjá rúst 3 þar sem prufuhola 1 var grafin austanmegin við lækinn. Handan lækjarins og rústar 3 má sjá rúst 1 og minjar nr. 2 (kanall eða skurður) neðan við barðið. (Ljósm. BFE. Stafrænar myndir nr. 60).

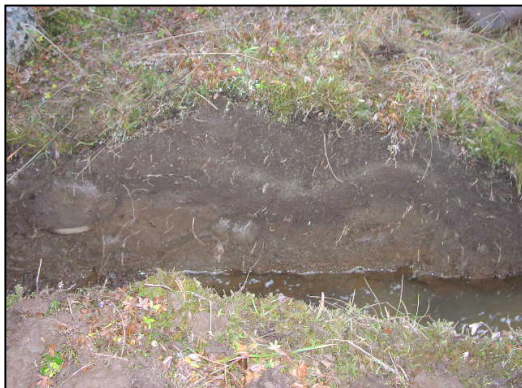
Mynd 57. Syðra sniðið í garð 11. Sjá má ljósa rönd í sniðinu, en það er úr Öskugosinu 1875. Horft er til N. (Ljós. BFE. Stafrænar myndir nr. 114)

Nyrðri skurðurinn var 14 m ofan við þann syðri. Var hann 0,6 m breiður og 2 m langur. Mesta dýpt hans var 0,55 m. A-1875 sást á 0,2 - 0,3 m dýpi austan megin við garðinn.

Garðurinn er trúlega eldri en 1875. Hvert hlutverk hans kann að hafa verið er ekki ljóst, En geta má sér til að hann hafi verið túngarður utan um Sómastaðagerði. Sjá nánar meðfylgjandi fornleifasrká.

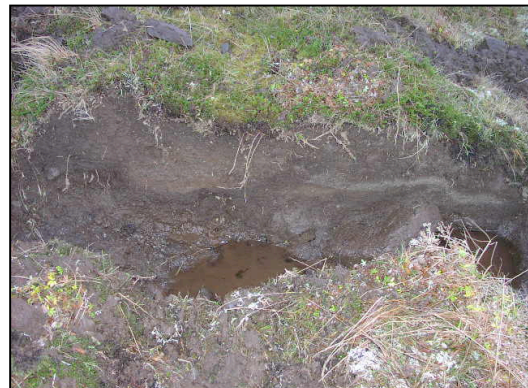
Mynd 58. Nyrðra sniðið í garð 11. Ljósa lagið sést hægra megin á myndinni og virðist ekki ná yfir sjálfan garðinn sem er mjög óljós í sniðinu. Horft er til N. (Ljós. BFE. Stafrænar myndir nr. 116)

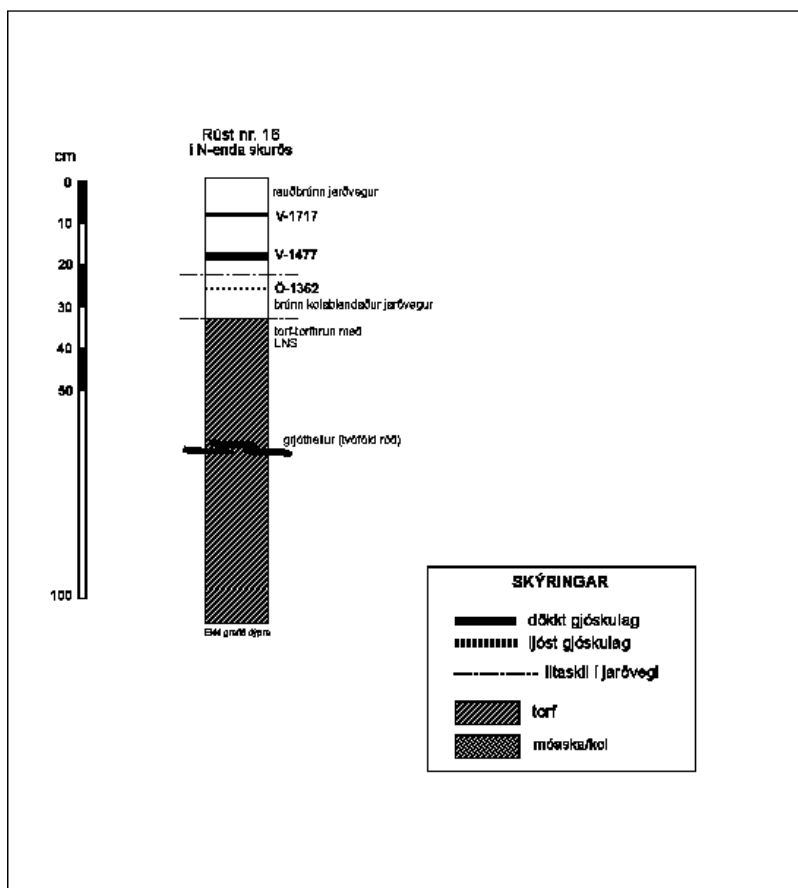
Mynd 1. Sníð í rúst nr. 16 (í landi Sómostaða í Reyðarfirði).

Í N-enda skurðs eru þykk torflög og grjótlag neðan við gjóskulagið Ö-1362 (mynd 1). Í miðhluta skurðsins eru grjóthleðslur og torflög sem innihalda gjóskulögin Ö-1362 og V-1477. Í grasrótinni yfir þessum veggjaleifum eru flekkir af gjóskulaginu A-1875. Við S-enda skurðsins má sjá torflög eldri en Ö-1362, líkt og í N-endanum (þyrfti að skoða betur). Um 1,5 m sunnan við N-enda skurðsins eru a.m.k. þrjú strenglög með LNS (neðst í skurðinum). Í ljósi þessara athugana má fullyrða að um er að ræða a.m.k tvö misgömul mannvirki, annars vegar eldra en gjóskulagið Ö-1362 og hins vegar yngra en gjóskulagið V-1477 og eldra en A-1875. Ekki er útilokað að um enn fleiri byggingarstig sé að ræða en um það verður lítið sagt án frekari rannsóknar. Ekki hafði verið grafið í gegnum mannvistarlög þann 23. október.

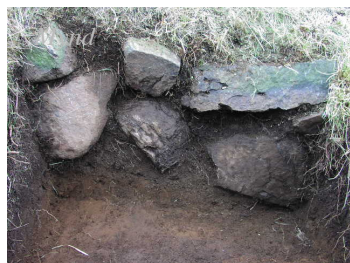
<i>Staður</i>	<i>Sveitarfélag</i>	<i>Tákntala</i>	
Sómastaðagerði	Fjarðarbyggð		
<i>Sýsla</i>	<i>Dags</i>	<i>Mót</i>	<i>Mynd nr.</i>
Suður - Múlasýsla	7.10.2003	NA	9
<i>Myndavél</i>	<i>Myndefni</i>		
Olympus C-2040zoom	Snið í N - langvegg rústar 1012. Í veggnum mátti sjá gjósku frá Öskju 1875.		
<i>Ljósmyndari</i>			
Bjarni F. Einarsson

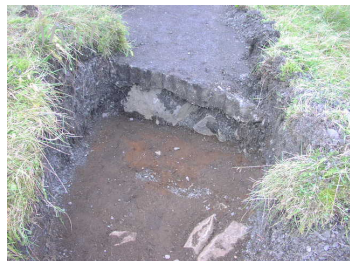
<i>Staður</i>	<i>Sveitarfélag</i>	<i>Tákntala</i>	
Sómastaðagerði	Fjarðarbyggð		
<i>Sýsla</i>	<i>Dags</i>	<i>Mót</i>	<i>Mynd nr.</i>
Suður - Múlasýsla	9.10.2003	S	19
<i>Myndavél</i>	<i>Myndefni</i>		
Olympus C-2040zoom	Suðurhluti af prufuskurði í gegn um rúst 003 (vélbyssuhreiður).		
<i>Ljósmyndari</i>			
Bjarni F. Einarsson

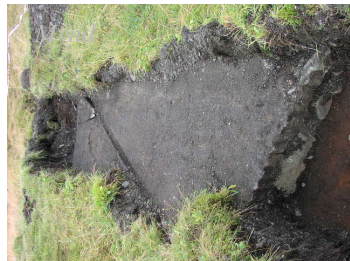
<i>Staður</i>	<i>Sveitarfélag</i>	<i>Tákntala</i>	
Sómastaðagerði	Fjarðarbyggð		
<i>Sýsla</i>	<i>Dags</i>	<i>Mót</i>	<i>Mynd nr.</i>
Suður - Múlasýsla	9.10.2003	N	20
<i>Myndavél</i>	<i>Myndefni</i>		
Olympus C-2040zoom	Norðurhluti af prufuskurði í gegn um rúst 003 (vélbyssuhreiður).		
<i>Ljósmyndari</i>			
Bjarni F. Einarsson

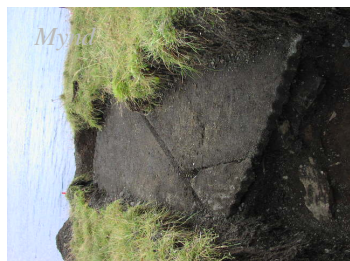
<i>Staður</i>	<i>Sveitarfélag</i>	<i>Tákntala</i>	
Sómastaðagerði	Fjarðarbyggð		
<i>Sýsla</i>	<i>Dags</i>	<i>Mót</i>	<i>Mynd nr.</i>
Suður - Múlasýsla	9.10.2003	N	21
<i>Myndavél</i>	<i>Myndefni</i>		
Olympus C-2040zoom	Norðurhluti af prufuskurði í gegn um rúst 003 (vélbyssuhreiður).		
<i>Ljósmyndari</i>			
Bjarni F. Einarsson

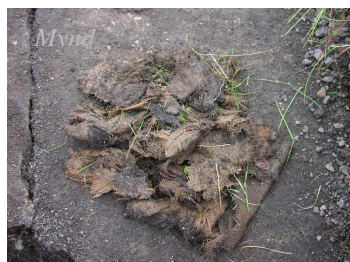
<i>Staður</i>	<i>Sveitarfélag</i>	<i>Tákntala</i>	
Sómastaðagerði	Fjarðarbyggð		
<i>Sýsla</i>	<i>Dags</i>	<i>Mót</i>	<i>Mynd nr.</i>
Suður - Múlasýsla	9.10.2003	-	22
<i>Myndavél</i>	<i>Myndefni</i>		
Olympus C-2040zoom	Leifar af strigapokum við rúst 003 (vélbyssuhreiðrið).		
<i>Ljósmyndari</i>			
Bjarni F. Einarsson

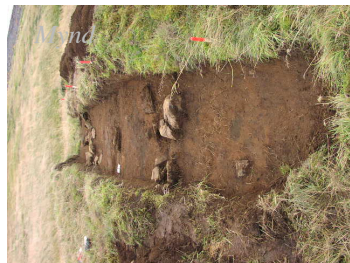
<i>Staður</i>	<i>Sveitarfélag</i>	<i>Tákntala</i>	
Sómastaðagerði	Fjarðarbyggð		
<i>Sýsla</i>	<i>Dags</i>	<i>Mót</i>	<i>Mynd nr.</i>
Suður - Múlasýsla	10.10.2003	S	25
<i>Myndavél</i>	<i>Myndefni</i>		
Olympus C-2040zoom	Prufuskurður í gegnum rúst 016.		
<i>Ljósmyndari</i>			
Bjarni F. Einarsson

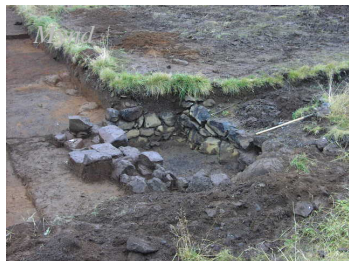
Sómastaðagerði	Fjarðarbyggð			
<i>Sýsla</i>	<i>Dags</i>	<i>Mót</i>		<i>Mynd nr.</i>
Suður - Múlasýsla	17.10.2003	S		40
<i>Myndavél</i>	<i>Myndefni</i>			
Olympus C-2040zoom	Yfirlit yfir rannsóknina á bæjarstæðinu. Tekin úr nokkurri hæð.			
<i>Ljósmyndari</i>				
Bjarni F. Einarsson

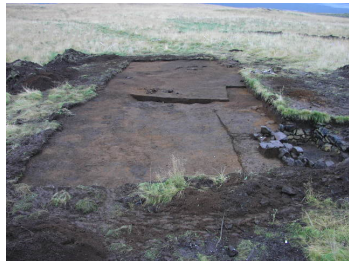
Sómastaðagerði	Fjarðarbyggð			
<i>Sýsla</i>	<i>Dags</i>	<i>Mót</i>		<i>Mynd nr.</i>
Suður - Múlasýsla	17.10.2003	NA		41
<i>Myndavél</i>	<i>Myndefni</i>			
Olympus C-2040zoom	Veggur á bæjarstæðinu sem liggur NA - SV. Eldri en 1362.			
<i>Ljósmyndari</i>				
Bjarni F. Einarsson

Í N-enda skurðs eru þykk torflög og grjótlag neðan við gjóskulagið Ö-1362 (mynd 1). Í miðhluta skurðsins eru grjóthleðslur og torflög sem innihalda gjóskulögin Ö-1362 og V-1477. Í grasrótinni yfir þessum veggjaleifum eru flekkir af gjóskulaginu A-1875. Við S-enda skurðsins má sjá torflög eldri en Ö-1362, líkt og í N-endanum (þyrfti að skoða betur). Um 1,5 m sunnan við N-enda skurðsins eru a.m.k. þrjú strenglög með LNS (neðst í skurðinum). Í ljósi þessara athugana má fullyrða að um er að ræða a.m.k. tvö misgömul mannvirki, annars vegar eldra en gjóskulagið Ö-1362 og hins vegar yngra en gjóskulagið V-1477 og eldra en A-1875. Ekki er útilokað að um enn fleiri byggingarstig sé að ræða en um það verður lítið sagt án frekari rannsókna. Ekki hafði verið grafið í gegnum mannvistarlög þann 23. október. (Magnús Á. Sigurgeirsson 2003:1-2).

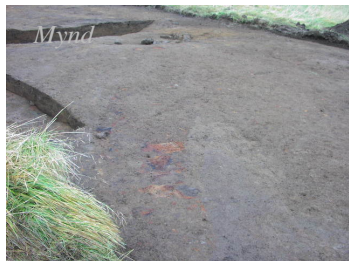
Sómastaðagerði	Fjarðarbyggð			
<i>Sýsla</i>	<i>Dags</i>	<i>Mót</i>		<i>Mynd nr.</i>
Suður - Múlasýsla	17.10.2003	N		42
<i>Myndavél</i>	<i>Myndefni</i>			
Olympus C-2040zoom	Veggur á bæjarstæðinu sem liggur NA - SV. Eldri en 1362. Skurður frá 2003.			
<i>Ljósmyndari</i>				
Bjarni F. Einarsson

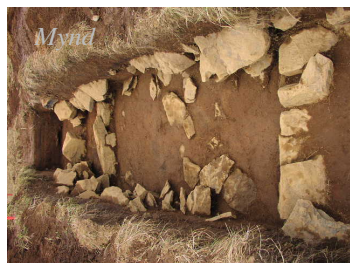
<i>Staður</i>	<i>Sveitarfélag</i>	<i>Tákntala</i>	
Sómastaðagerði	Fjarðarbyggð		
<i>Sýsla</i>	<i>Dags</i>	<i>Mót</i>	<i>Mynd nr.</i>
Suður - Múlasýsla	20.10.2003	-	46
<i>Myndavél</i>	<i>Myndefni</i>		
Olympus C-2040zoom	S - hluti prufuskurðar í rúst 016. Gólf og veggjaleifar?		
<i>Ljósmyndari</i>			
Bjarni F. Einarsson

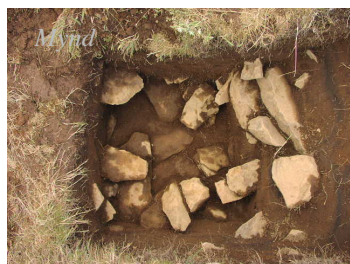
<i>Staður</i>	<i>Sveitarfélag</i>	<i>Tákntala</i>	
Sómastaðagerði	Fjarðarbyggð		
<i>Sýsla</i>	<i>Dags</i>	<i>Mót</i>	<i>Mynd nr.</i>
Suður - Múlasýsla	21.10.2003	S	47
<i>Myndavél</i>	<i>Myndefni</i>		
Olympus C-2040zoom	Snið í rúst 016.		
<i>Ljósmyndari</i>			
Bjarni F. Einarsson

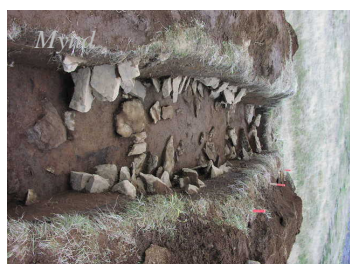
<i>Staður</i>	<i>Sveitarfélag</i>	<i>Tákntala</i>	
Sómastaðagerði	Fjarðarbyggð		
<i>Sýsla</i>	<i>Dags</i>	<i>Mót</i>	<i>Mynd nr.</i>
Suður - Múlasýsla	21.10.2003	N	48
<i>Myndavél</i>	<i>Myndefni</i>		
Olympus C-2040zoom	Snið í rúst 016.		
<i>Ljósmyndari</i>			
Bjarni F. Einarsson

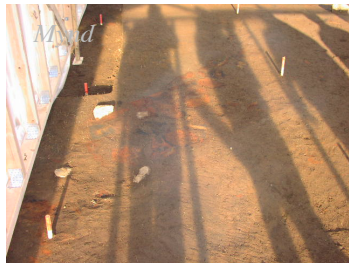
Sómastaðagerði	Fjarðarbyggð			
<i>Sýsla</i>	<i>Dags</i>	<i>Mót</i>		<i>Mynd nr.</i>
Suður - Múlasýsla	21.10.2003	N		51
<i>Myndavél</i>	<i>Myndefni</i>			
Olympus C-2040zoom	Tjaldhúsið á sínum stað. Fréttamenn að mynda uppgröftinn.			
<i>Ljósmyndari</i>				
Bjarni F. Einarsson

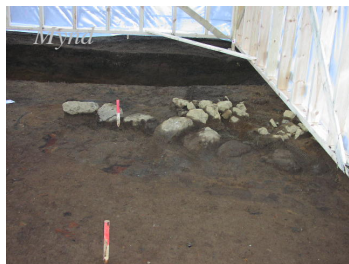
Sómastaðagerði	Fjarðarbyggð			
<i>Sýsla</i>	<i>Dags</i>	<i>Mót</i>		<i>Mynd nr.</i>
Suður - Múlasýsla	22.10.2003	N		52
<i>Myndavél</i>	<i>Myndefni</i>			
Olympus C-2040zoom	Sómastaðagerði 001. Hluti af húsi að koma í ljós (steinaröð).			
<i>Ljósmyndari</i>				
Bjarni F. Einarsson

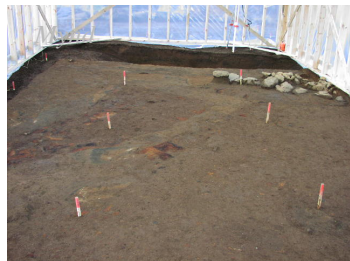
<i>Staður</i>	<i>Sveitarfélag</i>	<i>Tákntala</i>
Sómastaðagerði	Fjarðarbyggð	
<i>Sýsla</i>	<i>Dags</i>	<i>Mót</i>
Suður - Múlasýsla	22.10.2003	N
<i>Myndavél</i>	<i>Myndefni</i>	<i>Mynd nr.</i>
Olympus C-2040zoom	Húsveggur og grjóthrúga utan við sem er mun yngri (yngri en 1875).	56
<i>Ljósmyndari</i>		
Bjarni F. Einarsson

steinhleðsluna. Hún er því jafngömul eða eldri en lag 2, þ.e. mögulega eldri en 1875. Gjóska úr Veidivötnum (1477) og Öræfajökli (1362) sást í slitrum u.þ.b. 20 – 25 sm undir NV-enda hleðslunnar. Hún er því örugglega nokkuð yngri en 1500. Engir gripir fundust sem hægt var að tengja mannvirki 001:A, en sótflekkir voru meðfram steinhleðslunni.

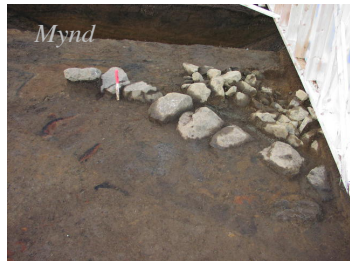
<i>Staður</i>	<i>Sveitarfélag</i>	<i>Tákntala</i>
Sómastaðagerði	Fjarðarbyggð	
<i>Sýsla</i>	<i>Dags</i>	<i>Mót</i>
Suður - Múlasýsla	22.10.2003	-
<i>Myndavél</i>	<i>Myndefni</i>	<i>Mynd nr.</i>
Olympus C-2040zoom	Grjóthrúga ofan á Öskju 1875. Ekki teiknuð.	57
<i>Ljósmyndari</i>		
Bjarni F. Einarsson

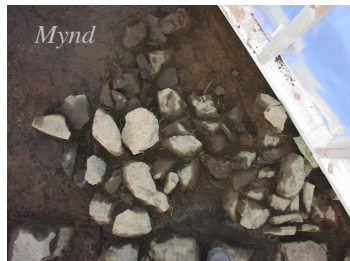
<i>Staður</i>	<i>Sveitarfélag</i>	<i>Tákntala</i>
Sómastaðagerði	Fjarðarbyggð	
<i>Sýsla</i>	<i>Dags</i>	<i>Mót</i>
Suður - Múlasýsla	24.10.2003	N
<i>Myndavél</i>	<i>Myndefni</i>	<i>Mynd nr.</i>
Olympus C-2040zoom	Mannvirki á 001. Fyrst talið veggur en er afar þunnt g sennilega eitthvað annað.	58
<i>Ljósmyndari</i>		
Bjarni F. Einarsson

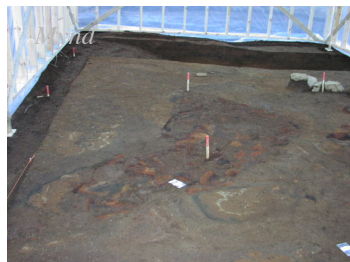
<i>Staður</i>	<i>Sveitarfélag</i>	<i>Tákntala</i>
Sómastaðagerði	Fjarðarbyggð	
<i>Sýsla</i>	<i>Dags</i>	<i>Mót</i>
Suður - Múlasýsla	24.10.2003	N
<i>Myndavél</i>	<i>Myndefni</i>	<i>Mynd nr.</i>
Olympus C-2040zoom	Ætlaður torfveggur og hús á 001.	59
<i>Ljósmyndari</i>		
Bjarni F. Einarsson

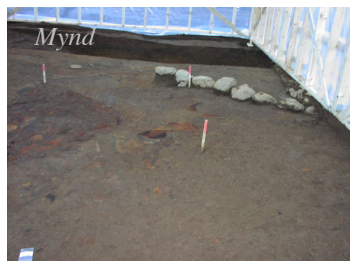
<i>Staður</i>	<i>Sveitarfélag</i>	<i>Tákntala</i>
Sómastaðir	Fjarðarbyggð	
<i>Sýsla</i>	<i>Dags</i>	<i>Mót</i>
Suður - Múlasýsla	27.10.2003	V
<i>Myndavél</i>	<i>Myndefni</i>	<i>Mynd nr.</i>
Olympus C-2040zoom	Rústir myllu rétt vestan við Sómastaðag. Þúst/hola í forgr. og rúst handan lækjarins.	60
<i>Ljósmyndari</i>		
Bjarni F. Einarsson

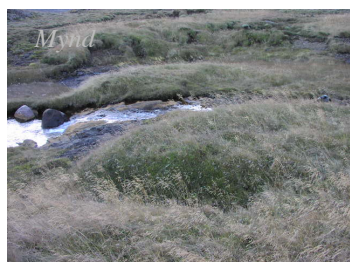
<i>Staður</i> Sómastaðir	<i>Sveitarfélag</i> Fjarðarbyggð	<i>Tákntala</i>
<i>Sýsla</i> Suður - Múlasýsla	<i>Dags</i> 24.10.2003	<i>Mót</i> S
<i>Myndavél</i> Olympus C-2040zoom	<i>Myndefni</i> Snið í gegnum rúst 016.	
<i>Ljósmyndari</i> Bjarni F. Einarsson

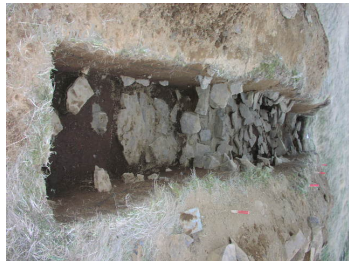
<i>Staður</i> Sómastaðir	<i>Sveitarfélag</i> Fjarðarbyggð	<i>Tákntala</i>
<i>Sýsla</i> Suður - Múlasýsla	<i>Dags</i> 24.10.2003	<i>Mót</i> -
<i>Myndavél</i> Olympus C-2040zoom	<i>Myndefni</i> Stoðarhola í sniði í rúst 016. Holan er norðarlega í skurði.	
<i>Ljósmyndari</i> Bjarni F. Einarsson

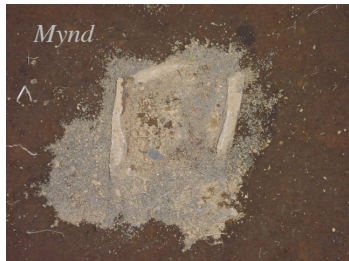
<i>Staður</i> Sómastaðir	<i>Sveitarfélag</i> Fjarðarbyggð	<i>Tákntala</i>
<i>Sýsla</i> Suður - Múlasýsla	<i>Dags</i> 24.10.2003	<i>Mót</i> N
<i>Myndavél</i> Olympus C-2040zoom	<i>Myndefni</i> Snið í gegnum rúst 016.	
<i>Ljósmyndari</i> Bjarni F. Einarsson

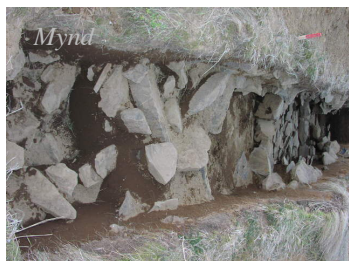
<i>Staður</i> Sómastaðagerði	<i>Sveitarfélag</i> Fjarðarbyggð	<i>Tákntala</i>
<i>Sýsla</i> Suður - Múlasýsla	<i>Dags</i> 28.10.2003	<i>Mót</i> N
<i>Myndavél</i> Olympus C-2040zoom	<i>Myndefni</i> Torf á 001. Yfirlit yfir V - hluta svæðisins.	
<i>Ljósmyndari</i> Bjarni F. Einarsson

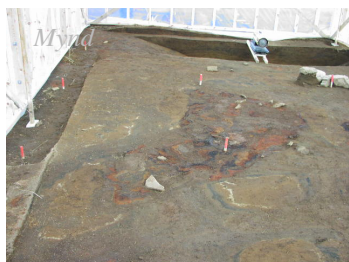
<i>Staður</i> Sómastaðagerði	<i>Sveitarfélag</i> Fjarðarbyggð	<i>Tákntala</i>
<i>Sýsla</i> Suður - Múlasýsla	<i>Dags</i> 28.10.2003	<i>Mót</i> N
<i>Myndavél</i> Olympus C-2040zoom	<i>Myndefni</i> Grjótveggur (steinaröð) á 001. Yfirlit yfir austurhluta svæðisins.	
<i>Ljósmyndari</i> Bjarni F. Einarsson

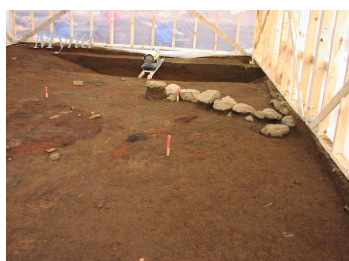
<i>Staður</i> Sómastaðagerði	<i>Sveitarfélag</i> Fjarðarbyggð	<i>Tákntala</i>
<i>Sýsla</i> Suður - Múlasýsla	<i>Dags</i> 28.10.2003	<i>Mót</i> NA
<i>Myndavél</i> Olympus C-2040zoom	<i>Myndefni</i> Grjótveggur (steinaröð) og torf á 001.	
<i>Ljósmyndari</i> Bjarni F. Einarsson

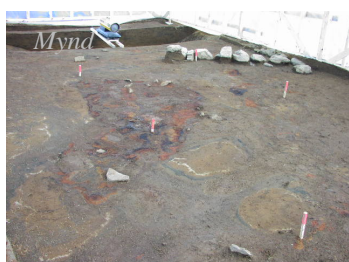
<i>Staður</i>	<i>Sveitarfélag</i>	<i>Tákntala</i>	
Sómastaðagerði	Fjarðarbyggð		
<i>Sýsla</i>	<i>Dags</i>	<i>Mót</i>	<i>Mynd nr.</i>
Suður - Múlasýsla	28.10.2003	SA	67
<i>Myndavél</i>	<i>Myndefni</i>		
Olympus C-2040zoom	Grjótveggur (steinaröð) á 001.		
<i>Ljósmyndari</i>			
Bjarni F. Einarsson

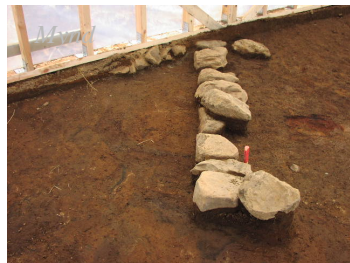
<i>Staður</i>	<i>Sveitarfélag</i>	<i>Tákntala</i>	
Sómastaðir	Fjarðarbyggð		
<i>Sýsla</i>	<i>Dags</i>	<i>Mót</i>	<i>Mynd nr.</i>
Suður - Múlasýsla	29.10.2003	S	68
<i>Myndavél</i>	<i>Myndefni</i>		
Olympus C-2040zoom	Þversnið í 016. Hellulagt gólf eftir nær öllum skurðinum (neðsta gólf?).		
<i>Ljósmyndari</i>			
Bjarni F. Einarsson

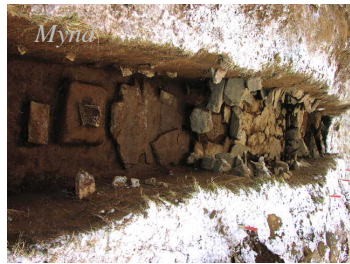
<i>Staður</i>	<i>Sveitarfélag</i>	<i>Tákntala</i>	
Sómastaðir	Fjarðarbyggð		
<i>Sýsla</i>	<i>Dags</i>	<i>Mót</i>	<i>Mynd nr.</i>
Suður - Múlasýsla	29.10.2003	S	69
<i>Myndavél</i>	<i>Myndefni</i>		
Olympus C-2040zoom	Þversnið í 016. Hluti af hellulögðu gólfi eftir nær öllum skurðinum (neðsta gólf?).		
<i>Ljósmyndari</i>			
Bjarni F. Einarsson

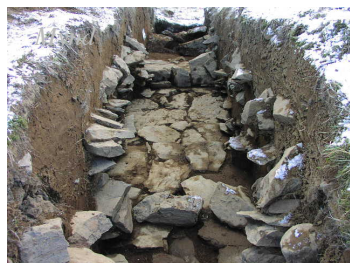
<i>Staður</i>	<i>Sveitarfélag</i>	<i>Tákntala</i>	
Sómastaðir	Fjarðarbyggð		
<i>Sýsla</i>	<i>Dags</i>	<i>Mót</i>	<i>Mynd nr.</i>
Suður - Múlasýsla	29.10.2003	N	70
<i>Myndavél</i>	<i>Myndefni</i>		
Olympus C-2040zoom	Þversnið í 016. Hellulagt gólf eftir nær öllum skurðinum (neðsta gólf?).		
<i>Ljósmyndari</i>			
Bjarni F. Einarsson

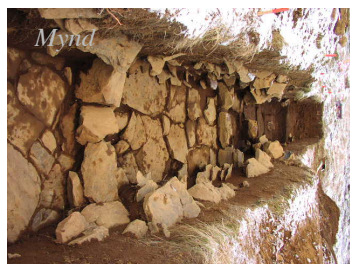
<i>Staður</i>	<i>Sveitarfélag</i>	<i>Tákntala</i>	
Sómastaðagerði	Fjarðarbyggð		
<i>Sýsla</i>	<i>Dags</i>	<i>Mót</i>	<i>Mynd nr.</i>
Suður - Múlasýsla	31.10.2003	N	71
<i>Myndavél</i>	<i>Myndefni</i>		
Olympus C-2040zoom	Yfirlit yfir holu fyllta af steinum á 001.		
<i>Ljósmyndari</i>			
Bjarni F. Einarsson

Frost undanfarið segir til sín. Holan í 001 [mannvirki 001:B] er fyllt með grjóti og torf lagt yfir. = Undir heystæði [heygarð] til að lofta undir/taka raka? Grjót og bein í sniði frá forrannsókn reynist vera í holu.

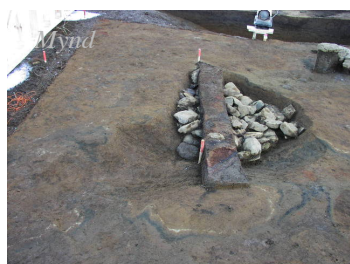
<i>Staður</i>	<i>Sveitarfélag</i>	<i>Tákntala</i>	
Sómastaðagerði	Fjarðarbyggð		
<i>Sýsla</i>	<i>Dags</i>	<i>Mót</i>	<i>Mynd nr.</i>
Suður - Múlasýsla	31.10.2003	S	72
<i>Myndavél</i>	<i>Myndefni</i>		
Olympus C-2040zoom	Yfirlit yfir holu fyllta af steinum (001:B) og veggstubb (001:A).		
<i>Ljósmyndari</i>			
Bjarni F. Einarsson

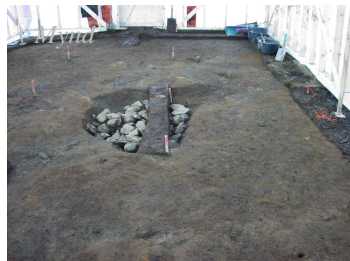
Sómastaðagerði	Fjarðarbyggð			
<i>Sýsla</i>	<i>Dags</i>	<i>Mót</i>		<i>Mynd nr.</i>
Suður - Múlasýsla	31.10.2003	S		73
<i>Myndavél</i>	<i>Myndefni</i>			
Olympus C-2040zoom	Yfirlit yfir holu fyllta af steinum (001:B).			
<i>Ljósmyndari</i>				
Bjarni F. Einarsson

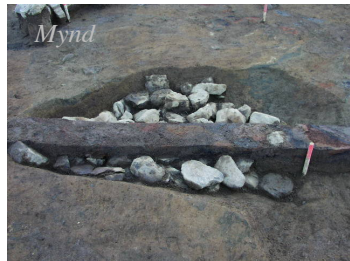
Sómastaðagerði	Fjarðarbyggð			
<i>Sýsla</i>	<i>Dags</i>	<i>Mót</i>		<i>Mynd nr.</i>
Suður - Múlasýsla	31.10.2003	A		74
<i>Myndavél</i>	<i>Myndefni</i>			
Olympus C-2040zoom	Yfirlit yfir holu fyllta af steinum (001:B).			
<i>Ljósmyndari</i>				
Bjarni F. Einarsson

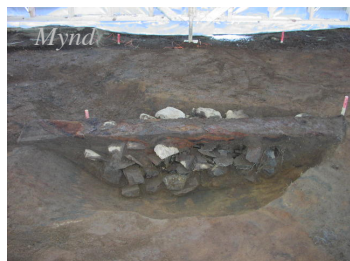
Sómastaðagerði	Fjarðarbyggð			
<i>Sýsla</i>	<i>Dags</i>	<i>Mót</i>		<i>Mynd nr.</i>
Suður - Múlasýsla	31.10.2003	V		75
<i>Myndavél</i>	<i>Myndefni</i>			
Olympus C-2040zoom	Yfirlit yfir holu fyllta af steinum (001:B), að mestu tæmd með sniði.			
<i>Ljósmyndari</i>				
Bjarni F. Einarsson

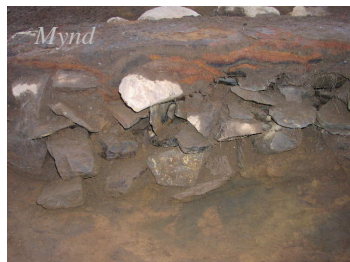
Sómastaðagerði	Fjarðarbyggð			
<i>Sýsla</i>	<i>Dags</i>	<i>Mót</i>		<i>Mynd nr.</i>
Suður - Múlasýsla	31.10.2003	V		76
<i>Myndavél</i>	<i>Myndefni</i>			
Olympus C-2040zoom	Nærmynd af sniði í holu fyllt af steinum (001:B), að mestu tæmd.			
<i>Ljósmyndari</i>				
Bjarni F. Einarsson

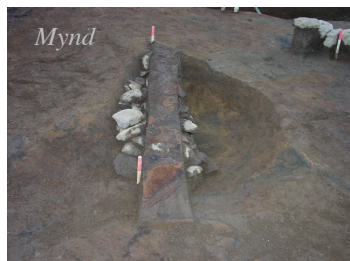
Sómastaðagerði	Fjarðarbyggð			
<i>Sýsla</i>	<i>Dags</i>	<i>Mót</i>		<i>Mynd nr.</i>
Suður - Múlasýsla	31.10.2003	N		77
<i>Myndavél</i>	<i>Myndefni</i>			
Olympus C-2040zoom	Yfirlit yfir 001:B, að mestu tæmd með sniði.			
<i>Ljósmyndari</i>				
Bjarni F. Einarsson

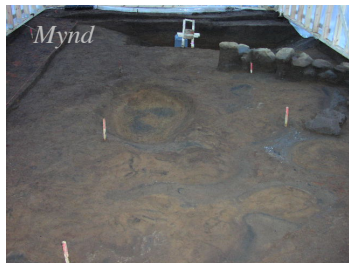
Sómastaðagerði	Fjarðarbyggð			
<i>Sýsla</i>	<i>Dags</i>	<i>Mót</i>		<i>Mynd nr.</i>
Suður - Múlasýsla	10.11.2003	N		91
<i>Myndavél</i>	<i>Myndefni</i>			
Olympus C-2040zoom	Yfirlit yfir 001.			
<i>Ljósmyndari</i>				
Bjarni F. Einarsson

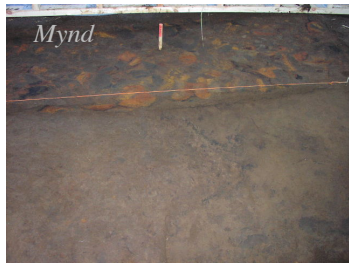
Sómastaðagerði	Fjarðarbyggð			
<i>Sýsla</i>	<i>Dags</i>	<i>Mót</i>		<i>Mynd nr.</i>
Suður - Múlasýsla	10.11.2003	V		92
<i>Myndavél</i>	<i>Myndefni</i>			
Olympus C-2040zoom	Snið í gegnum torflag (byggingatorf - mór?)			
<i>Ljósmyndari</i>				
Bjarni F. Einarsson

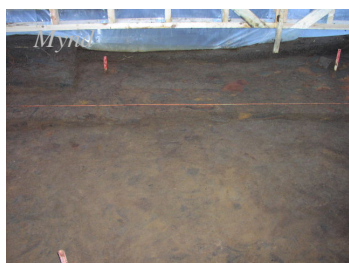
Sómastaðagerði	Fjarðarbyggð			
<i>Sýsla</i>	<i>Dags</i>	<i>Mót</i>		<i>Mynd nr.</i>
Suður - Múlasýsla	10.11.2003	V		93
<i>Myndavél</i>	<i>Myndefni</i>			
Olympus C-2040zoom	Snið í gegnum torflag (byggingatorf - mór?)			
<i>Ljósmyndari</i>				
Bjarni F. Einarsson

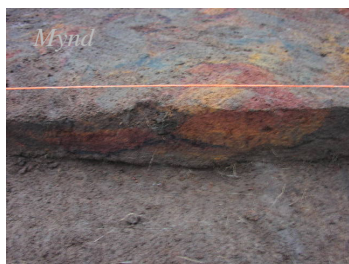
Sómastaðagerði	Fjarðarbyggð			
<i>Sýsla</i>	<i>Dags</i>	<i>Mót</i>		<i>Mynd nr.</i>
Suður - Múlasýsla	10.11.2003	V		94
<i>Myndavél</i>	<i>Myndefni</i>			
Olympus C-2040zoom	Hluti af sniði í gegnum torflag (byggingatorf - mór?)			
<i>Ljósmyndari</i>				
Bjarni F. Einarsson

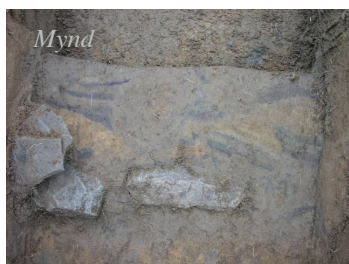
Sómastaðagerði	Fjarðarbyggð			
<i>Sýsla</i>	<i>Dags</i>	<i>Mót</i>		<i>Mynd nr.</i>
Suður - Múlasýsla	11.11.2003	-		96
<i>Myndavél</i>	<i>Myndefni</i>			
Olympus C-2040zoom	Stoðarhola 2 í 016. Veggur með torfi og grjóti við stoðarholuna.			
<i>Ljósmyndari</i>				
Bjarni F. Einarsson

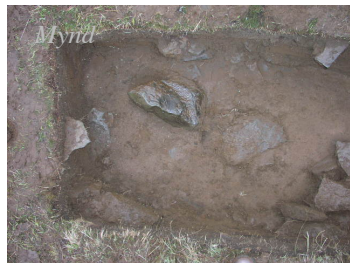
Sómastaðagerði	Fjarðarbyggð			
<i>Sýsla</i>	<i>Dags</i>	<i>Mót</i>		<i>Mynd nr.</i>
Suður - Múlasýsla	11.11.2003	-		97
<i>Myndavél</i>	<i>Myndefni</i>			
Olympus C-2040zoom	Suður hluti sniðs í gegnum			
<i>Ljósmyndari</i>	016. Botn(?)			
Bjarni F. Einarsson

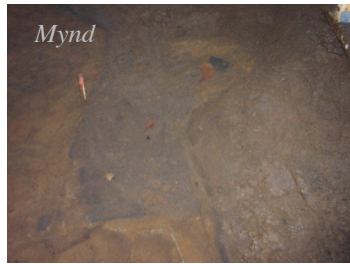
Sómastaðagerði	Fjarðarbyggð			
<i>Sýsla</i>	<i>Dags</i>	<i>Mót</i>		<i>Mynd nr.</i>
Suður - Múlasýsla	12.11.2003	-		98
<i>Myndavél</i>	<i>Myndefni</i>			
Olympus C-2040zoom	Hola full af mó(?)			
<i>Ljósmyndari</i>				
Bjarni F. Einarsson

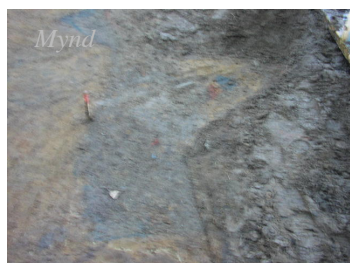
Sómastaðagerði	Fjarðarbyggð			
<i>Sýsla</i>	<i>Dags</i>	<i>Mót</i>		<i>Mynd nr.</i>
Suður - Múlasýsla	12.11.2003	A		99
<i>Myndavél</i>	<i>Myndefni</i>			
Olympus C-2040zoom	Hola full af mó(?)			
<i>Ljósmyndari</i>				
Bjarni F. Einarsson

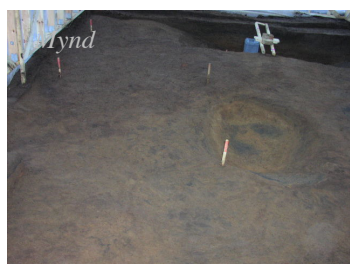
Sómastaðagerði	Fjarðarbyggð			
<i>Sýsla</i>	<i>Dags</i>	<i>Mót</i>		<i>Mynd nr.</i>
Suður - Múlasýsla	12.11.2003	V		10099
<i>Myndavél</i>	<i>Myndefni</i>			
Olympus C-2040zoom	Hola full af mó(?)			
<i>Ljósmyndari</i>				
Bjarni F. Einarsson

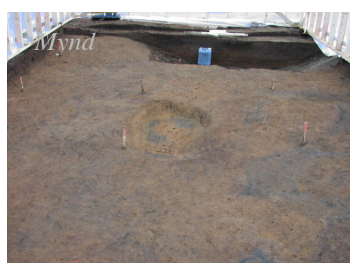
Sómastaðagerði	Fjarðarbyggð			
<i>Sýsla</i>	<i>Dags</i>	<i>Mót</i>		<i>Mynd nr.</i>
Suður - Múlasýsla	13.11.2003	N		101
<i>Myndavél</i>	<i>Myndefni</i>			
Olympus C-2040zoom	Yfirlit yfir 001.			
<i>Ljósmyndari</i>				
Bjarni F. Einarsson

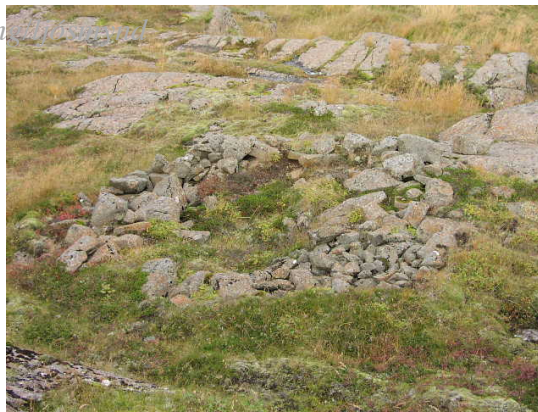
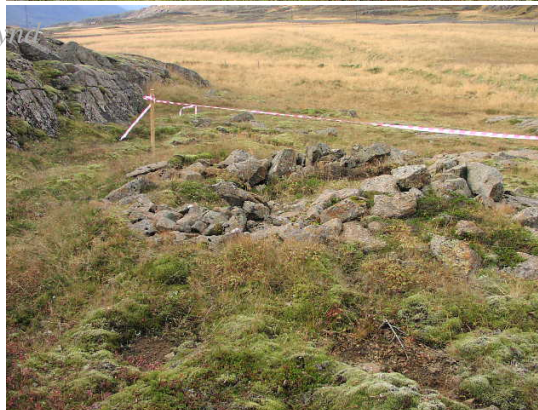
Teikning

4 - 4,5 m í þvermál. Veggir úr grjóti, 0,6 - 1,4 m breiðir og 0,3 - 0,4 m háir. Hugsanlega hafa dyr snúið mót V, en þar má greina hugsanlega kampsteina.

Gólf rústarinnar er vel gróið og á því eru nokkrir steinar.

1 x 1 m prufuhola var grafin í rústina þann 6.11.2003, að sunnanverðu. Engin vottur um mannvistarlög komu í ljós, en greina mátti Öskju 1875 undir grjóti.

Sé þetta undirstaða fyrir staur (t.d. símastaur) gæti rúst 1019 og 6 verið hið sama. Hefur þá lína legið frá Sómastöðum í átt að bænum að Sómastaðagerði.

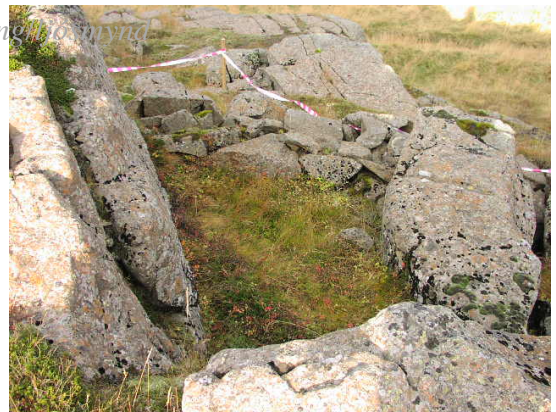
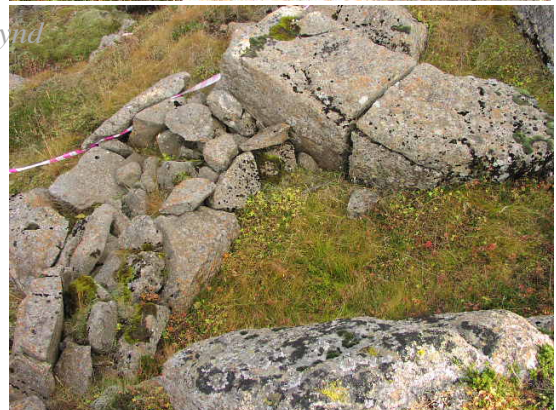
Teikning/Ljósmynd

Einstaka steinar eru á gólfinu á stöku stað. Gólf er vel gróíð grasi, lyngi, mosa o. fl.

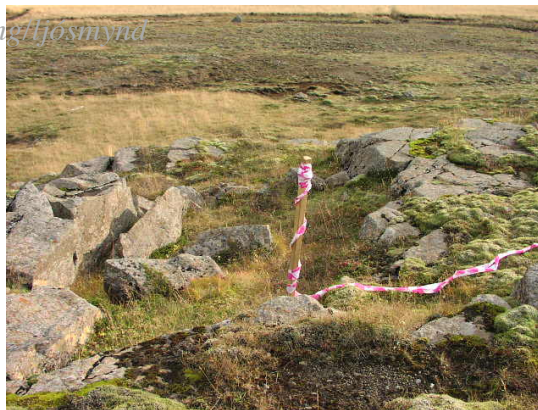
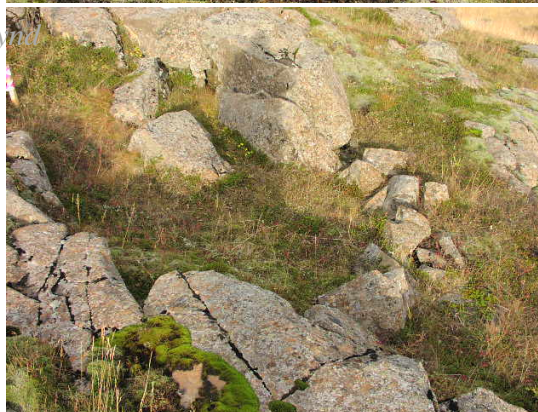
Teikning/Ljósmynd

2,5 - 3 x 4 m (NNV - SSA). Aðhaldið afmarkast af sprungu í klettum og er hlaðið fyrir SSA - enda þess. fiar er veggur úr grjóti ca. 0,5 m breiður og 0,1 - 0,4 m hár. Engar dyr eru sýnilegar á veggnum, en í aðhaldinu NA - verðu er dálítið op eða skúti út úr aðhaldinu til A. Þetta gætu verið dýrnar. Á gólfinu eru þrjár mjög stórir steinar (sem fallið hafa úr klettunum). Gólf er vel gróið grasi, lyngi, mosa o. fl.

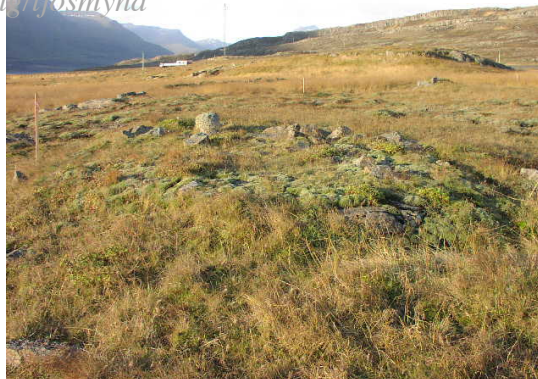
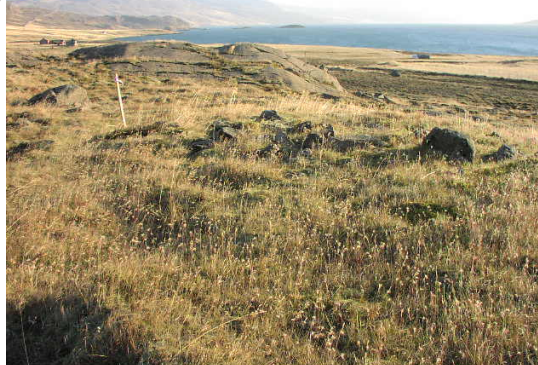
Teikning/Ljósmynd

Sé þetta undirstaða fyrir staur (t.d. símastaur) gæti rúst 1019 og 1 verið hið sama. Hefur þá lína legið frá Sómastöðum í átt að bænum að Sómastaðagerði.

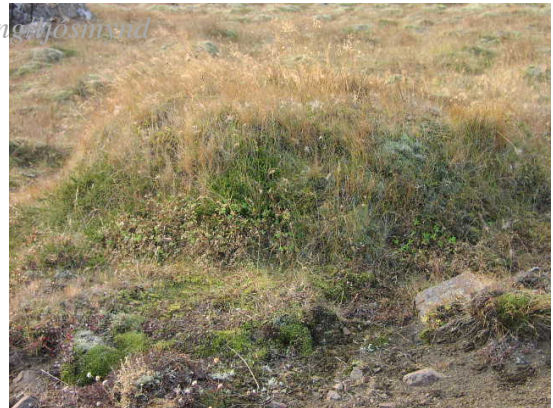
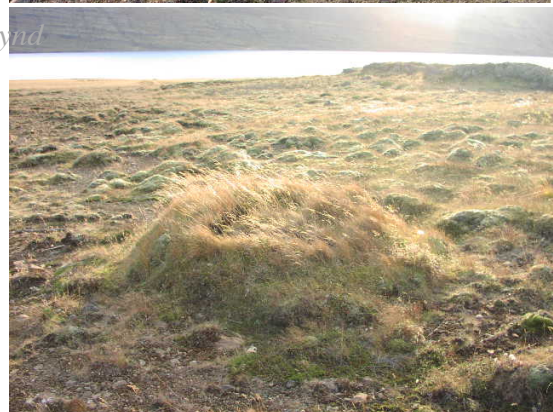
Teikning ljósmynd

2,2 - 2,3 m í þvermál, hringlaga. Úr torfi og möl, 0,8 m há. Vel gróin.

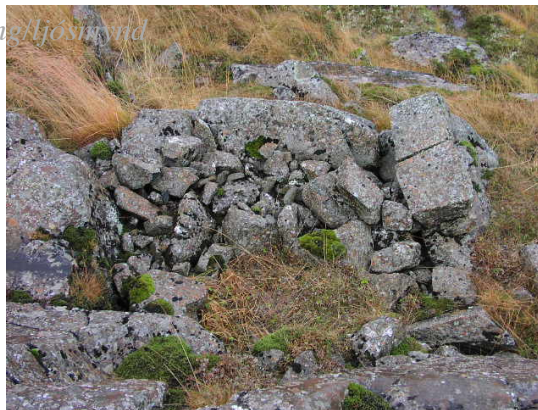
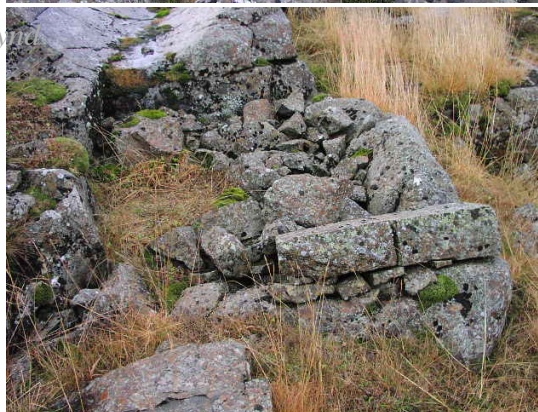
Teikning/Ljósmynd

2 x 2,4 m (A - V). Úr grjóti. Breidd veggja ekki greinanleg enda ekki víst að eiginlegir veggir hafi verið fyrir hendi. Hæð 0,1 - 0,6 m. Engar dyr sjáanlegar. Hluti af mannvirkinu eru sjálfir hamrarnir og stórir steinar við þá. Pallur?
