Sómastaðagerði/Sómastaðir

Fornleifarannsóknir í landi Sómastaðagerðis og
Sómastaða í Fjarðarbyggð, S-Múlasýslu

Bjarni F. Einarsson
Kristján Mímisson
2004

Janúar 2004

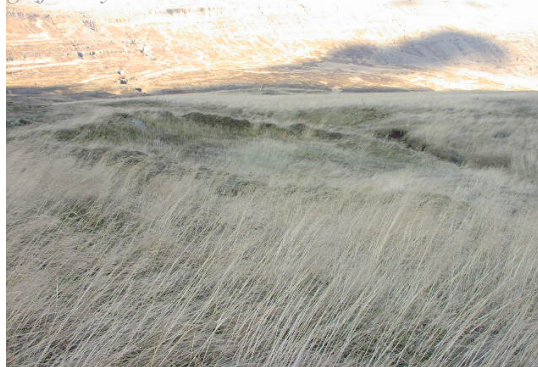
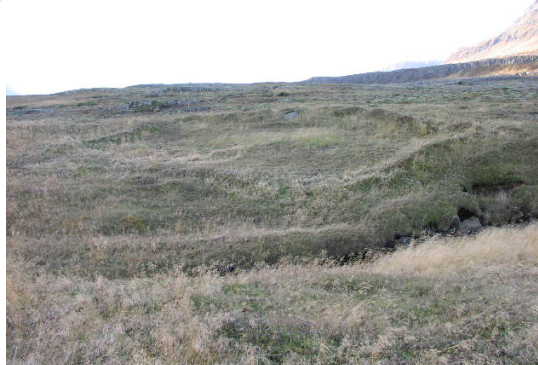
Teikning/ljósmynd

14 x 18 m (NA - SV). Veggir úr torfi, ca. 1 - 1,5 m breiðir og 0,1 - 1 m háir. Dyr eða hlið er ekki greinanlegt. Gerðið og veggirnir eru vel grónir grasi.

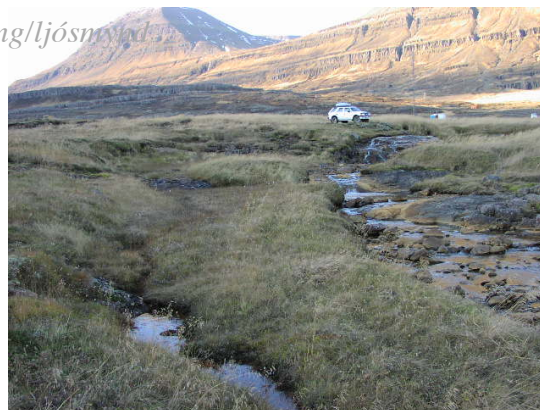
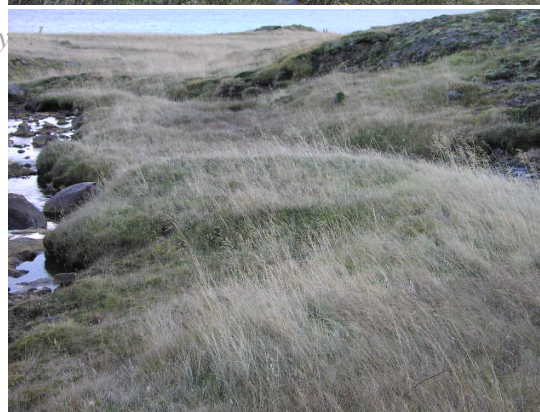
Teikning/ljósmynd

Grafið var í rústirnar þann 6.11.2003 (nr. 1 og 3). Rétt undir grassverðinum í nr. 1 fundust nokkrir gripir. Voru það lás, gler og leirtau. Greina mátti einhverskonar gólf eða yfirborð sem gripirnir lágu í. Við endimörk þessa lags sást veggur eða gardur úr jarðvegi. Í þústinni (nr. 3) sáust engin mannvistarlög eða annað sem gæti verið manngert.

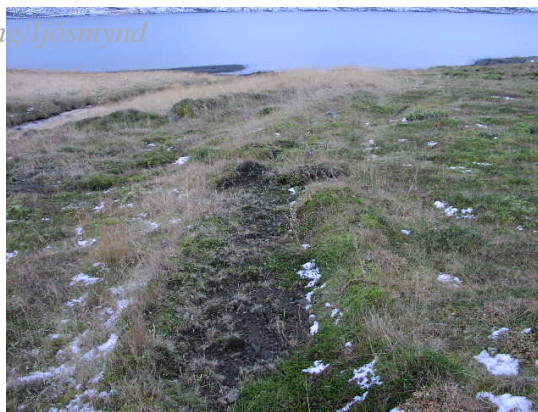
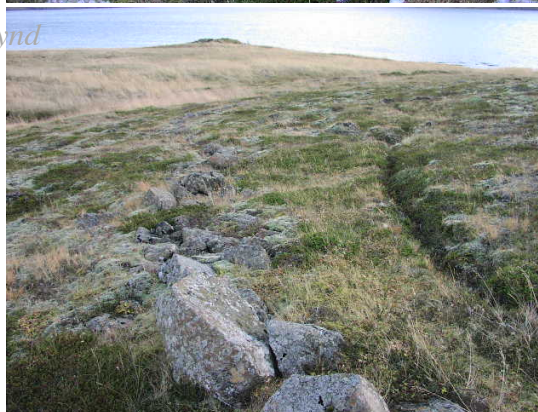
Teikning/Ljósmynd

Garðurinn er ca. 70 m langur, ca. 1 - 1,5 m breiður og 0,1 - 0,3 m hár. N - hluti hans er úr grjóti en suðurhlutinn úr torfi og mold með einstaka grjóti. Garðurinn er nokkuð hlykkjóttur og sokkinn. Ekki er hægt að rekja garðinn mikið lengra til suðurs en að SV - horni rústar nr. 9.

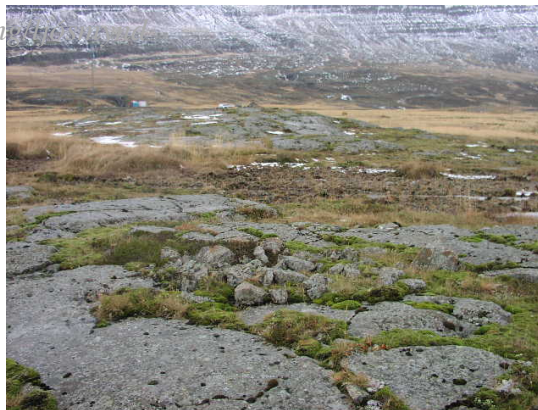
Teikning

Í örnefnaskrá segir: „Upp af Mjóeyri er mýrarfláki og í honum Háahraun. Upp af því hrauni eru Þrívörður.“

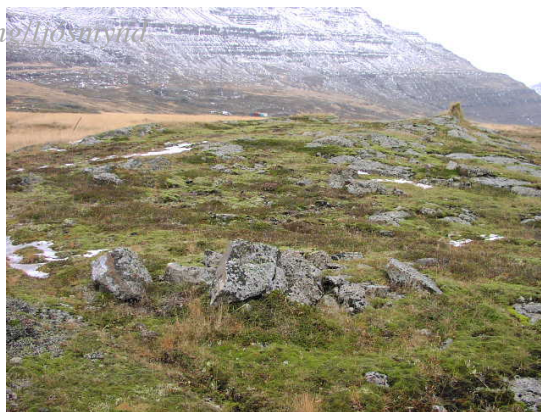
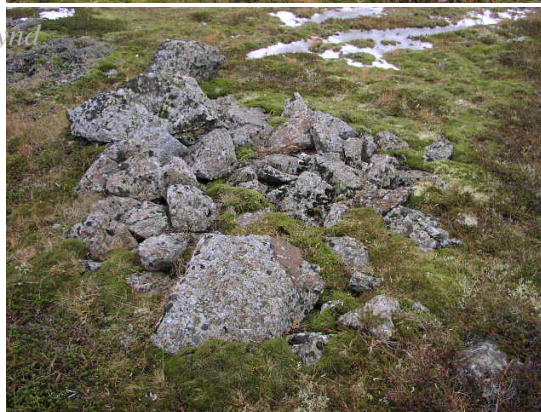
Teikning/Ljósmynd

Ca. 25 m suður af vörðunni gæti önnur varða leynst í klapparholtinu.
