# Litla Hraun

Rúst 2:1 í Kolbeinsstaðahreppi,  
Snæfells- og Hnappadalssýslu

Skýrsla um rannsókn á skepnuhúsi

Desember 2013

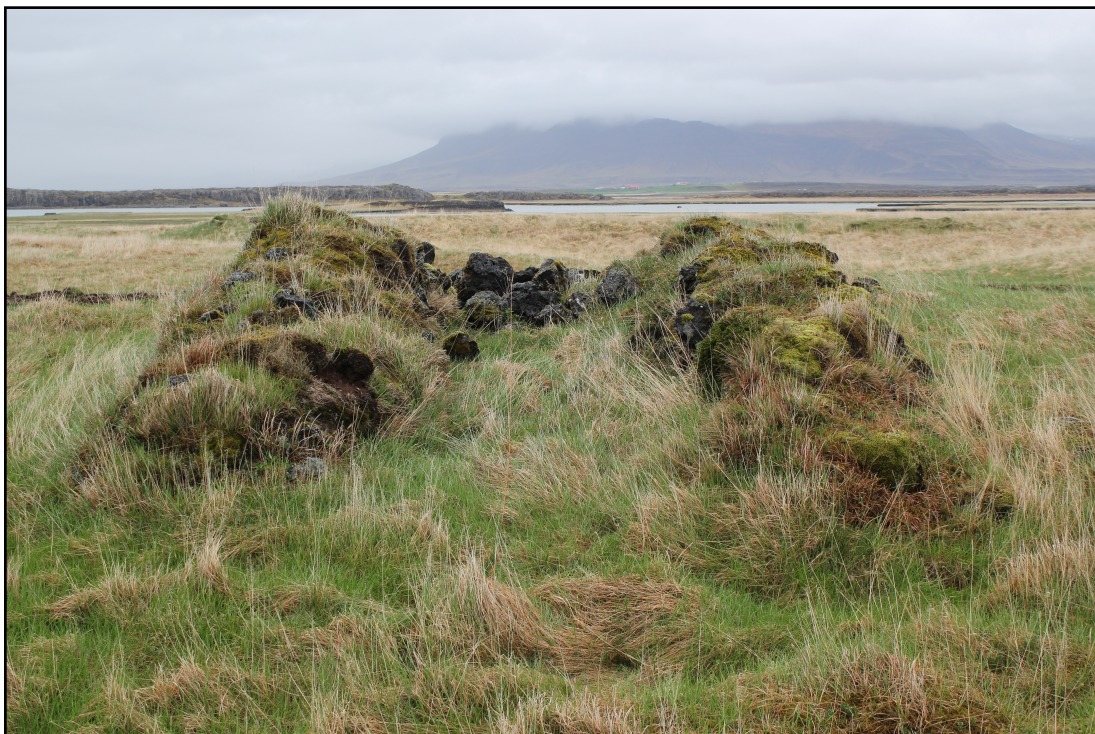
Forsíðumyndin sýnir rúst 2:1 fyrir rannsókn. (Stafrænar myndir nr. 01. Horft mót NNV.  
Ljósm. BFE).

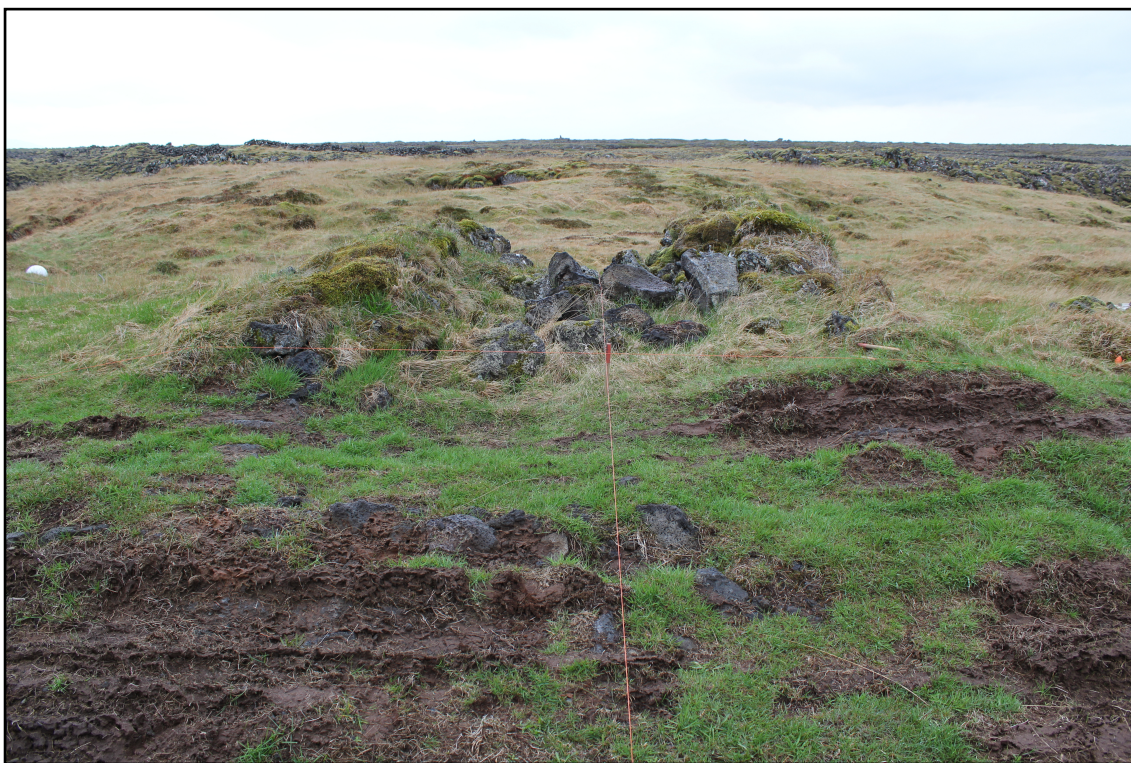
Mynd 3. Yfirlit yfir nyrðri hluta rústarinnar fyrir rannsókn. Apelsínugulu böndin liggja eftir aðalásunum X 100 (þvert á myndina) og Y 200. Fremstu steinarnir eru í gafli rústarinnar. (Stafrænar myndir nr. 03. Horft mót SSA. Ljósm. BFE).

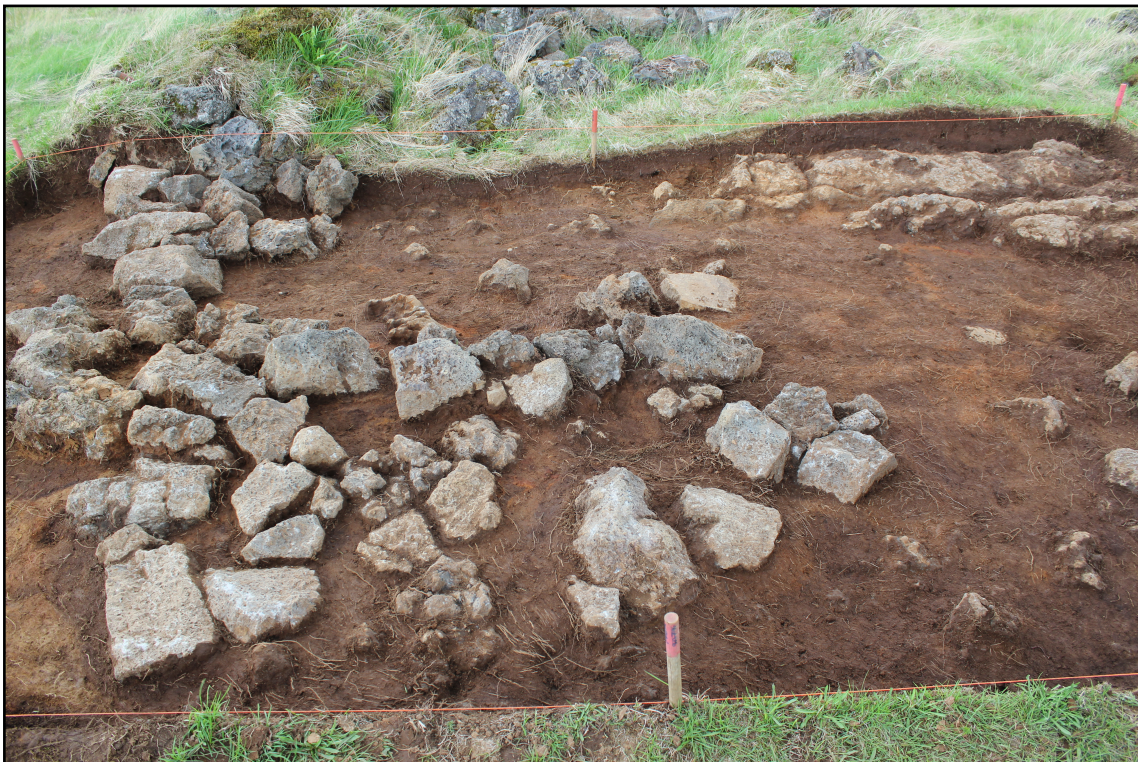
Mynd 4. Rústin nær fullrannsökuð. Hraunhellan til hægri. (Stafrænar myndir nr. 12. Horft til SSA. Ljósm. BFE).

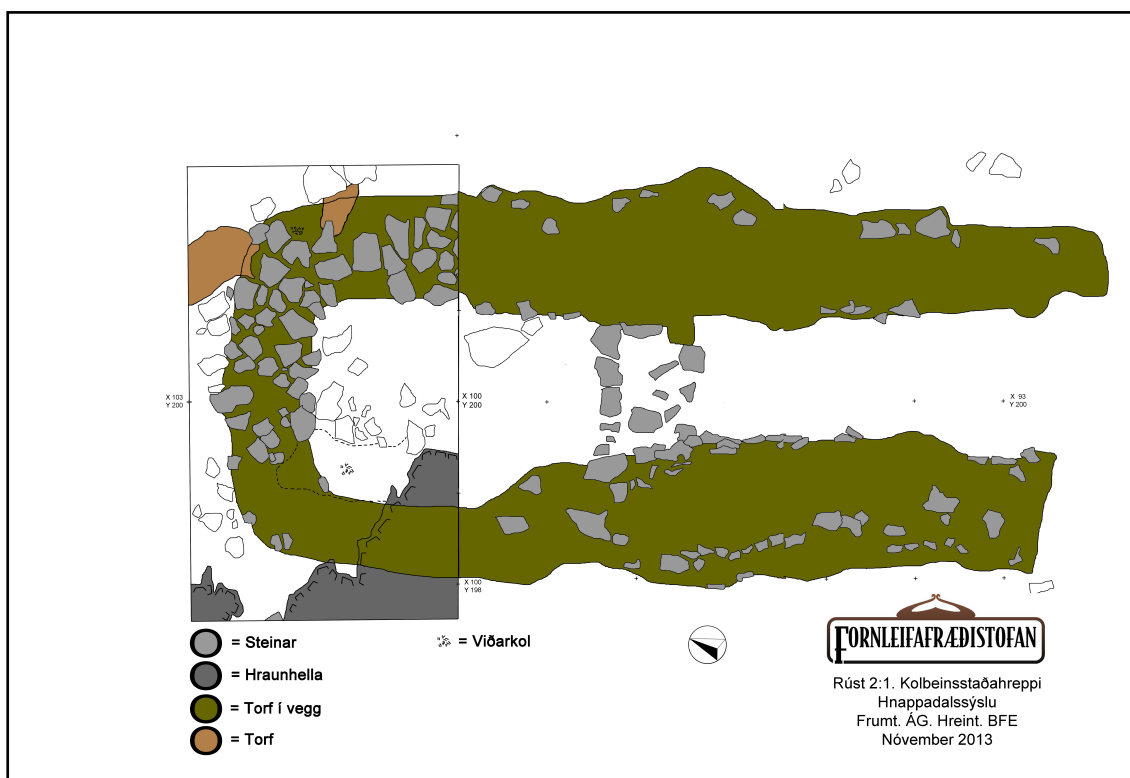
Mynd 6. Tilgátuteikning af líklegu upprunalega umfangi rústarinnar. Af teikningunni má ráða að dyr eða op hafi verið á langveggnum í NV-horninu. Þar teygir sig lag sem túlkað var sem torflag inn í rústina. Ofan á því voru einstaka viðarkolamolar, sem gætu hafa komið með umferð manna inn í húsið.

Áður en að rannsókn hófst var talsvert magn af steinum fjarlægð úr miðbiki rústarinnar sunnan við sjálft rannsóknarsvæðið, og þá kom í ljós milliveggur, greinilegur. Hann var teiknaður inn á flatarteikningu rannsóknanna sbr. myndir 5 og 6.

Rétt innan við þar sem veggurinn hefði átt að vera ofan á hraunhellunni, voru leifar af lagi sem túlkað er sem torf. Ofan á því mátti sjá einstaka viðarkolamola. Einnig fundust slíkir austan við rústina, utan við vegginn (á tilgátuteikningunni, mynd 6, lenda viðarkolabletturinn undir veggnum). Þar fundust einnig móðskuskellur sem einnig voru utan við rústina. Þessir viðar-kolamolar og móðskuskellur eru sennilega útkast úr húsum til áburðar, áður en rúst 2 var byggð. Slíkt má sjá frá öllum tímum hér á landi eins og á Þjótanda og fleiri stöðum (Bjarni F. Einarsson o.fl. 2009).

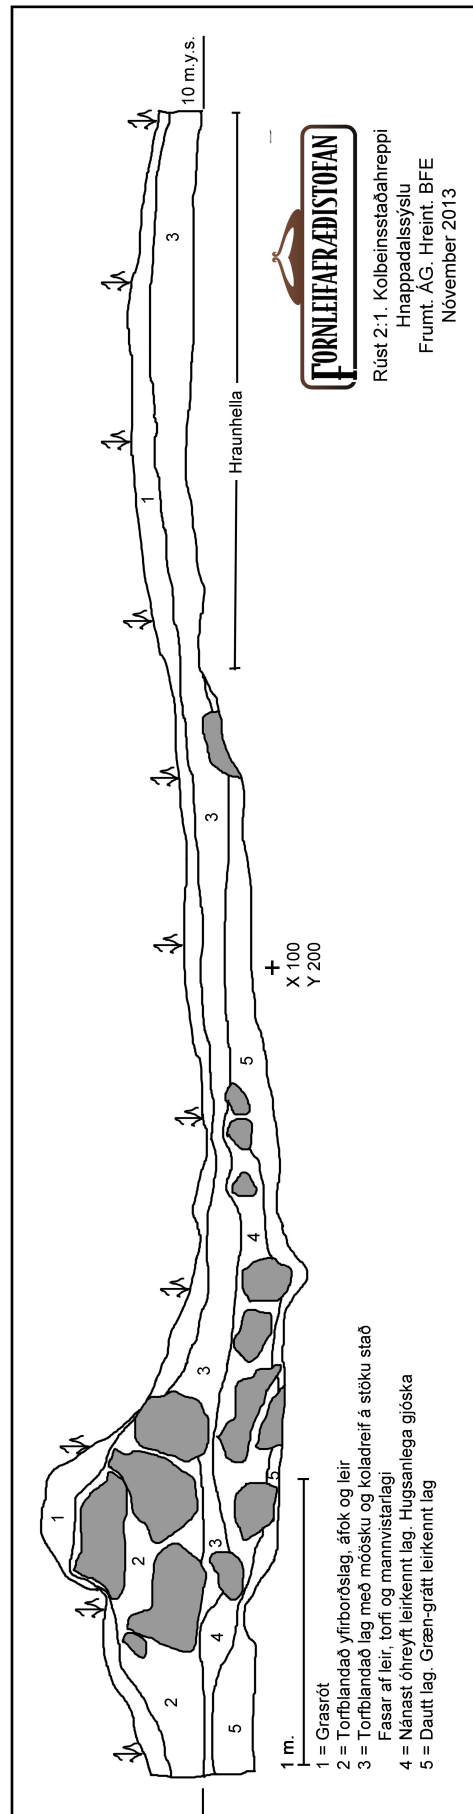
Mynd 8. Snið í gegn um rúst 2:1. Horft mót SSA.

Gólfíð eða yfirborðið hefur verið í lagi 3. Eitt viðarkolasýni var tekið úr viðarkolablettinum utan við NA hornið, en ekki þótt ástæða til að láta greina það frekar, enda eru viðarkolamolarnir ótengdir rústinni. Sýninu verður því fargað.

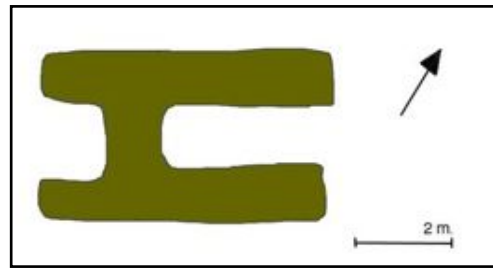
Mynd 7. Rúst 3:1 á Litla Hrauni. Eins og sjá má er hún opin í báða enda og var milliveggurinn jafn hár og veggirnir í stærra rýminu. Veggirnir út úr rústinni til SV (vinstri) voru mun lægri en aðrir veggir, ekki ósvipað og í rúst 2:1. (Bjarni F. Einarsson (a) 2012).

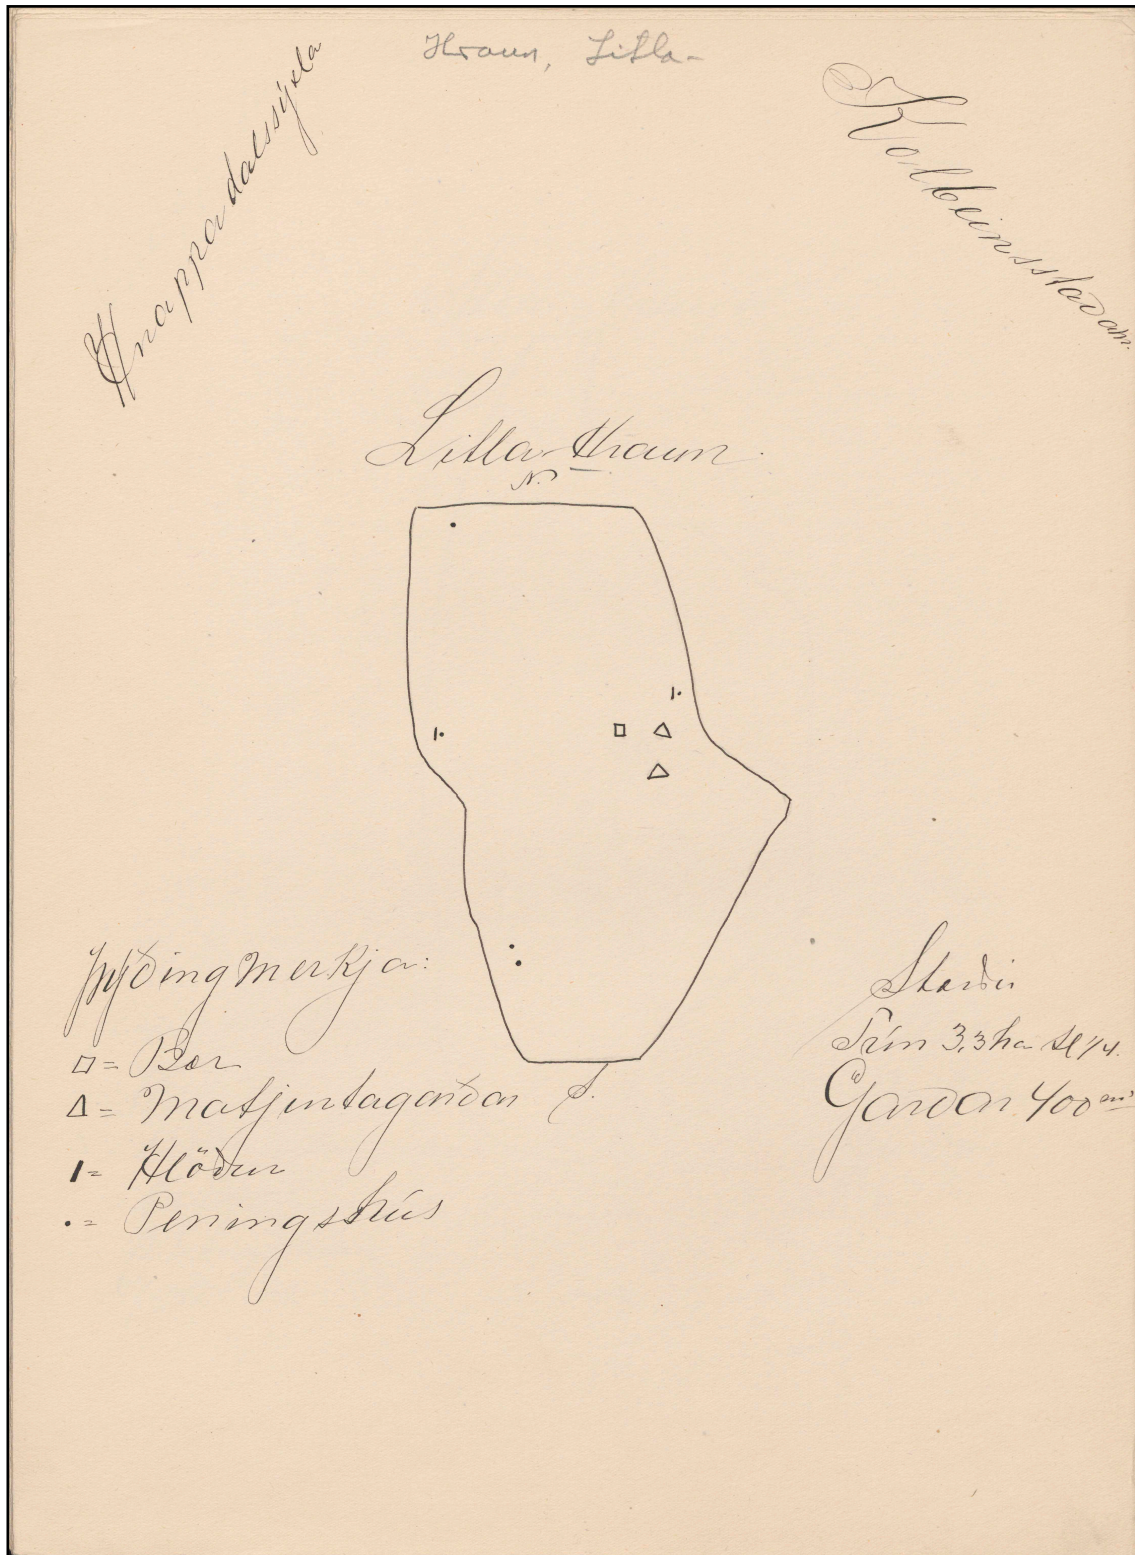
Mynd 8. Túnakort Litla Hrauns. Upp vísar því sem næst í austur. Rúst 2:1 er rétt fyrir neðan neðri þríhyrninginn á myndinni, en hann táknar matjurtagarð. (Þjóðskjalasafn Íslands).

Á bæjarstæðum seinni alda, þegar fjárhús urðu almenn á 18. öld, eða þar um bil, voru þau gjarnan tvö - þrjú í heimatúni. Á Litla Hrauni eru nokkur hús sem eru sennilega leifar fjárhúss eða fjárhúsa og á túnakorti frá byrjun 20. aldar eru sýnd fimm peningahús (skepnuhús). Eitt þeirra hlýtur að vera hesthús, eitt gæti verið sauðahús og jafnvel hrútakofi. Við tvö húsanna eru sýndar hlöður og eitt þeirra sem er næst bænum gæti verið fjós. Af þessu mætti draga þá ályktun að fjárhús með hlöðu af klassískri gerð (rúst 12:1) hafi verið eitt fjárhúsanna, auk minni fjárhúsa án hlöðu (rúst 11:1 og 13:1).
