# Eiríksstaðir í Haukadal

Fornleifarannsókn á skálarúst  
Guðmundur Ólafsson

## Eiríksstaðir í Haukadal

# Skýrslur fornleifadeildar 1998

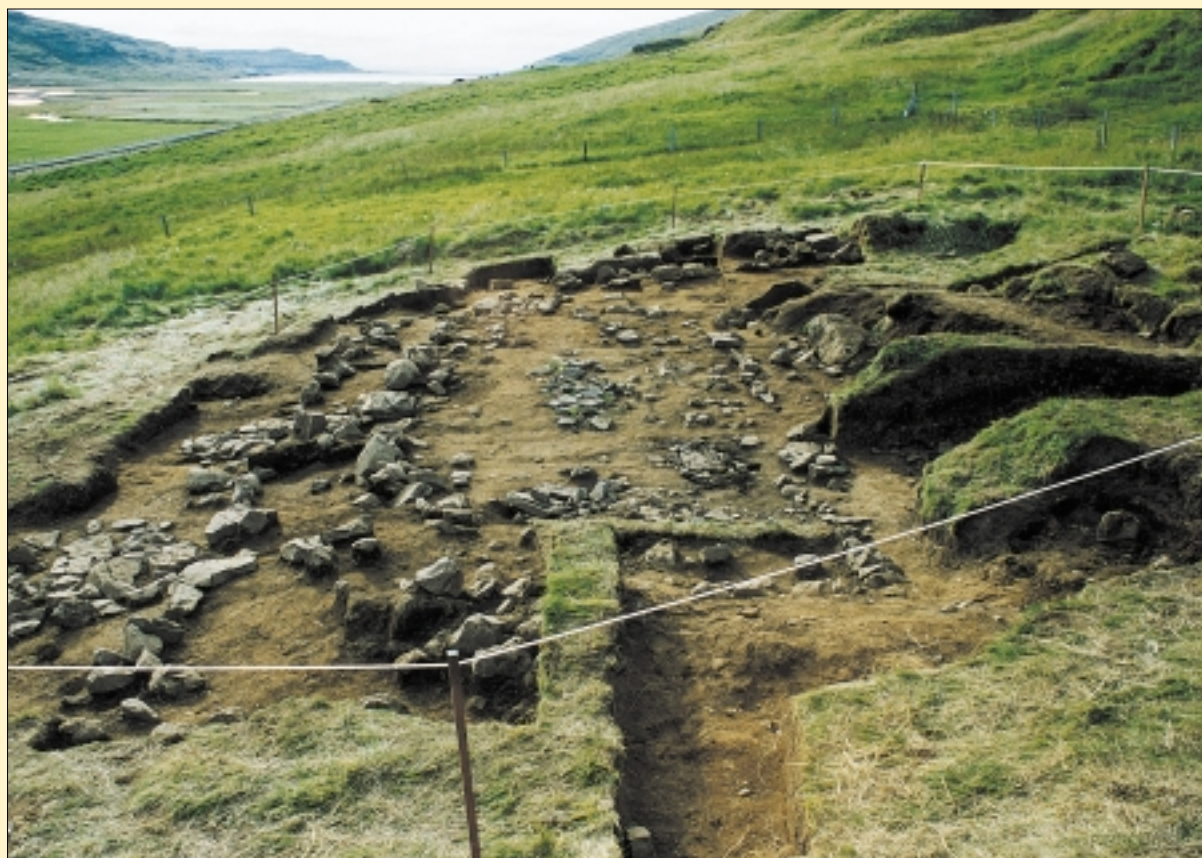
Forsíða, mynd 1: Horft til vesturs yfir Eiríksstaði í lok rannsóknar 1998.  
Front page: The excavated Hall at Eiríksstaðir in 1998. Photo GOL-19981209

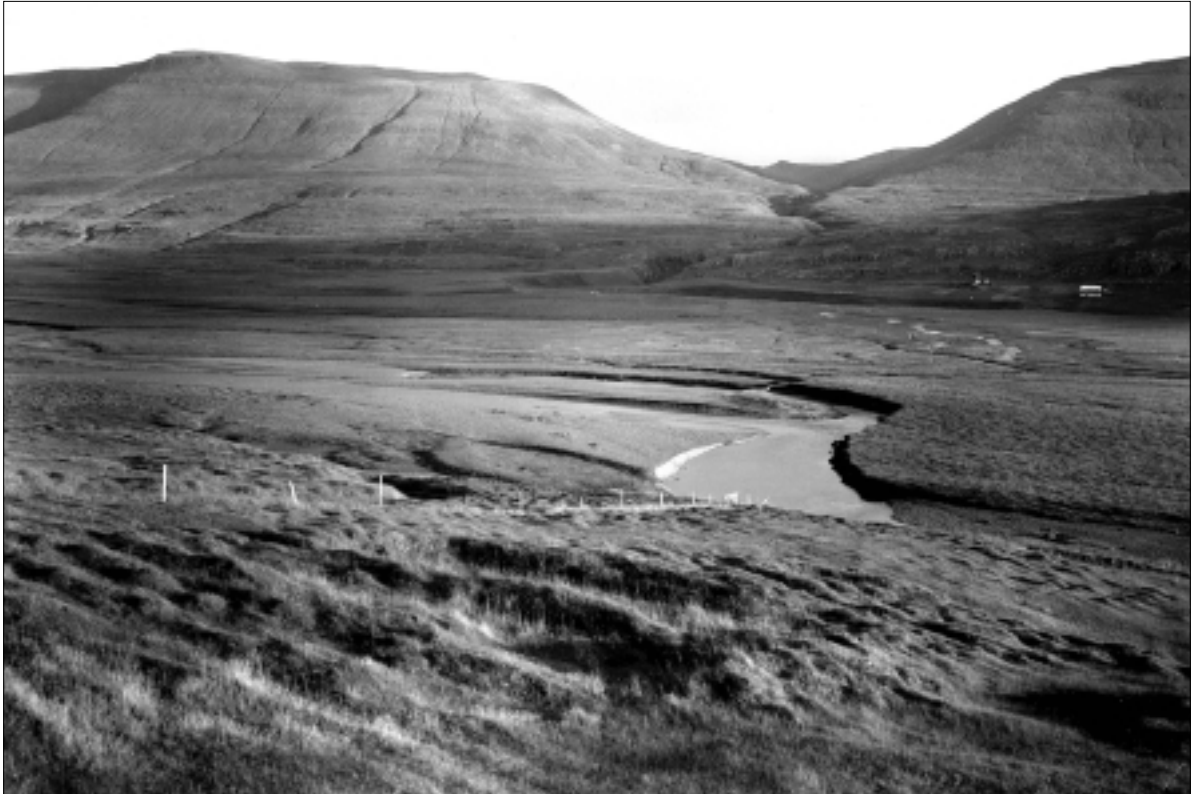
Mynd 6: Horft yfir rústir Eiríksstaða árið 1938. Saurstaðir til hægri, Jörfi og Jörfahnúkur til vinstri. View over the ruins at Eiríksstaðir in 1938. Photo Matthías Þórðarson.

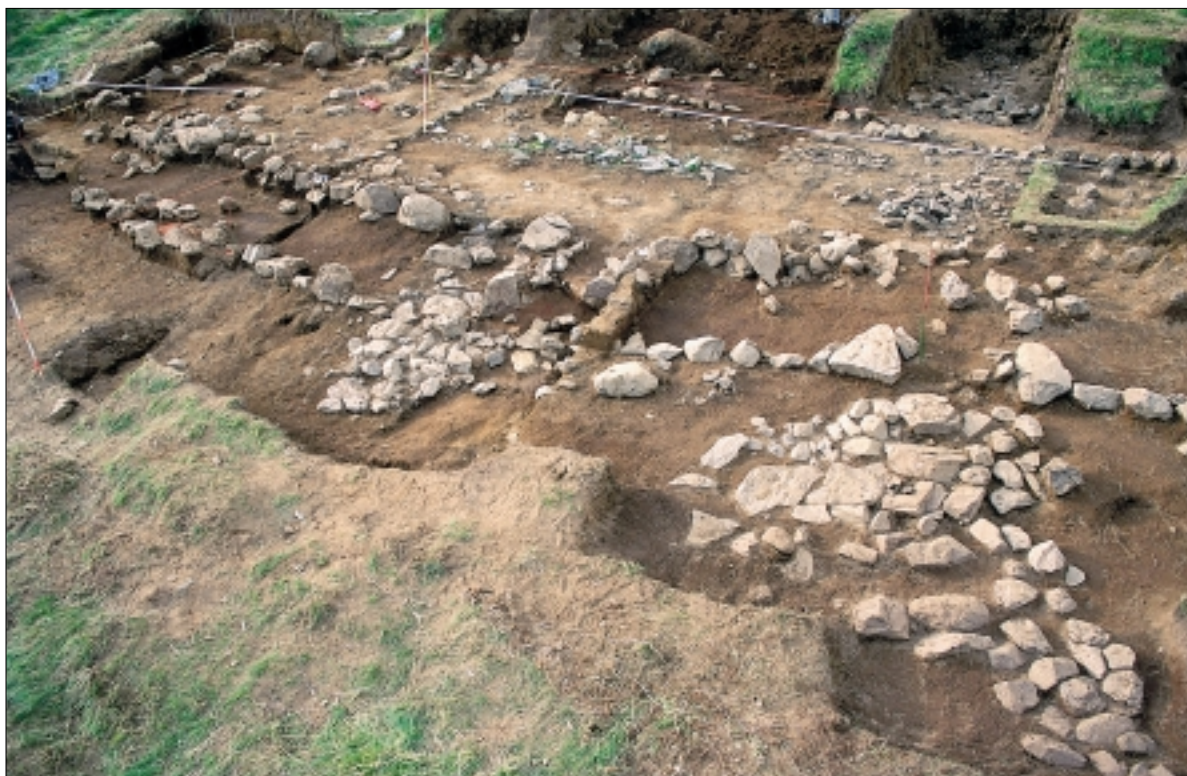
Mynd 8: Horft til norðvesturs yfir skálan á Eiríksstöðum. View of the site during excavation in 1998.  
Photo GOL-19981420.

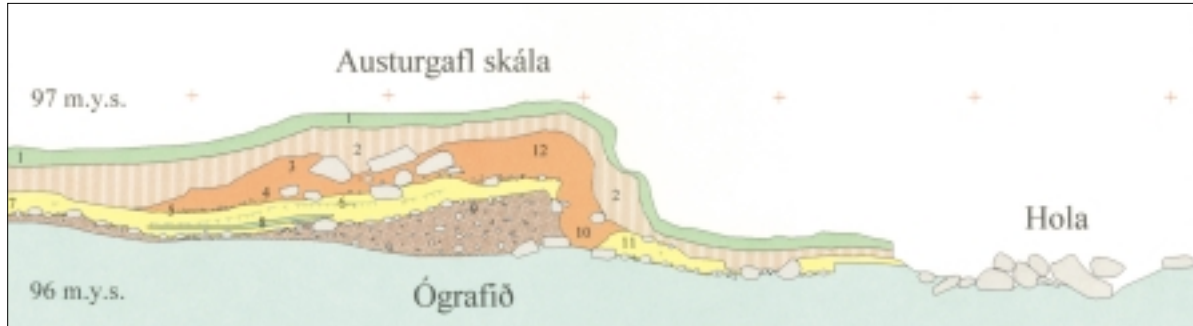
Mynd 9: Snið T-23. Til vinstri sést að austurgafli hefur verið hlaðinn ofan á náttúrulegan stall sem myndast hefur við skriðubrún. Far eftir stein sést við innri veggjarbrún. Profile T-23. To the left, the east gable is built upon a naturally formed edge of the landslide.

Lag 12. *Torf? Brún mold sennilega leifar af austurgafli skálans. E.t.v. sama og lag 3.*

Sniðið sýnir allt að 10 cm jarðvegsþykknun ofan á skriðunni áður en landnámsgjóskan fellur og allt að 6 cm jarðvegsþykknun yfir landnámsgjóskunni áður en mannvist hefst á staðnum. Norðurhluti austurgafils er byggður á skriðu en syðri hluti gaflsins, sem kemur ekki fram í sniðinu, er hlaðinn úr torfi allt eftir því sem skriðan lækkaði. Suðausturhornið er nær eingöngu hlaðið úr torfi. *Suðurhlið* skálans (C) sveigist nokkuð út um miðjuna. Innri veggjarbrún er fremst á stallinum í brekkunni en ytri veggjarbrún er í hallanum um 0,3 m neðar (sbr. snið T-12). Innri og ytri veggjarbrúnir afmarkast af undirstöðusteinum. Í ytri veggjarbrún hefur steinaröðin verið tvö- til þreföld á hæð. Nokkra athygli vekur hve litlir þessir steinar eru, að jafnaði um 15–30 cm í þvermál og sumir mun minni. Ofan á steinana hefur verið hlaðinn torfveggur. Hann virtist að mestu leyti vera úr streng en austan við miðjuinngang og við

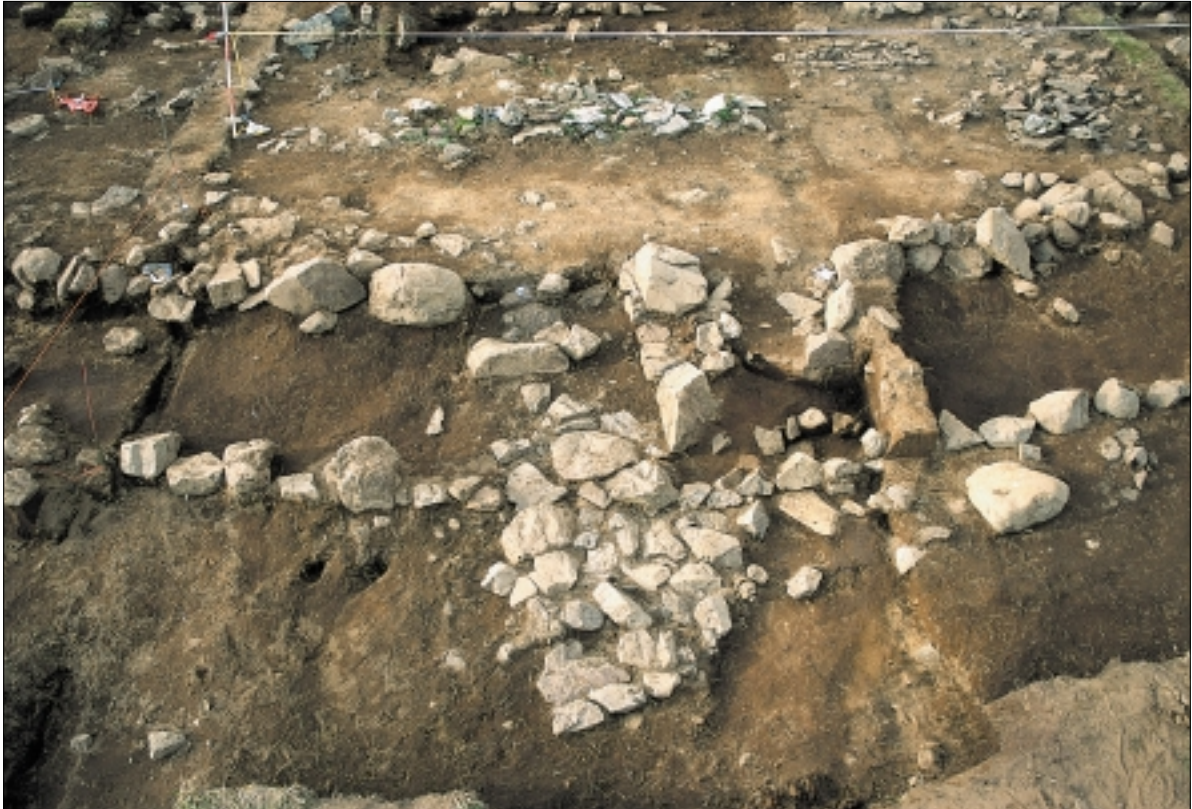
Mynd 11: Horft yfir miðhluta skálans. Inngangur (D) er fyrir miðri mynd. Entrance (D) in the center of the south wall. Photo GÓL-19981418

Inngangurinn (D) markast af tveimur stórum steinum við innri veggjarbrún. Við austurhlið inngangsins gengur steinhleðsla þvert gegnum vegginn. Austan við þessa hleðslu voru steinar í veggnum sem benda til viðgerða eða endurbóta við innganginn. Inngangurinn í skálann er allt að 0,1 m dýpri en gólfið umhverfis og myndar eins og skálalaga rás inn í húsið.

Röð af hellum er fyrir miðju gólfi inngangsins. Hellulögnin byrjar inni í skálanum um 0,8 m fyrir innan innri veggjarbrún og endar um 0,3 m inni í innganginum á stórum steini sem liggur þversum í ganginum og myndar þar þrep eða nokkurs konar þröskuld. Hellurnar ná nokkuð út fyrir húsið og mynda þar um 1,5 m<sup>2</sup> stétt eða hlað fyrir framan dyrnar. Leitað var að ummerkjum um veggi í kring um hellurnar til að kanna hvort þarna hefði verið viðbygging við skálann eða framhald á hellu-

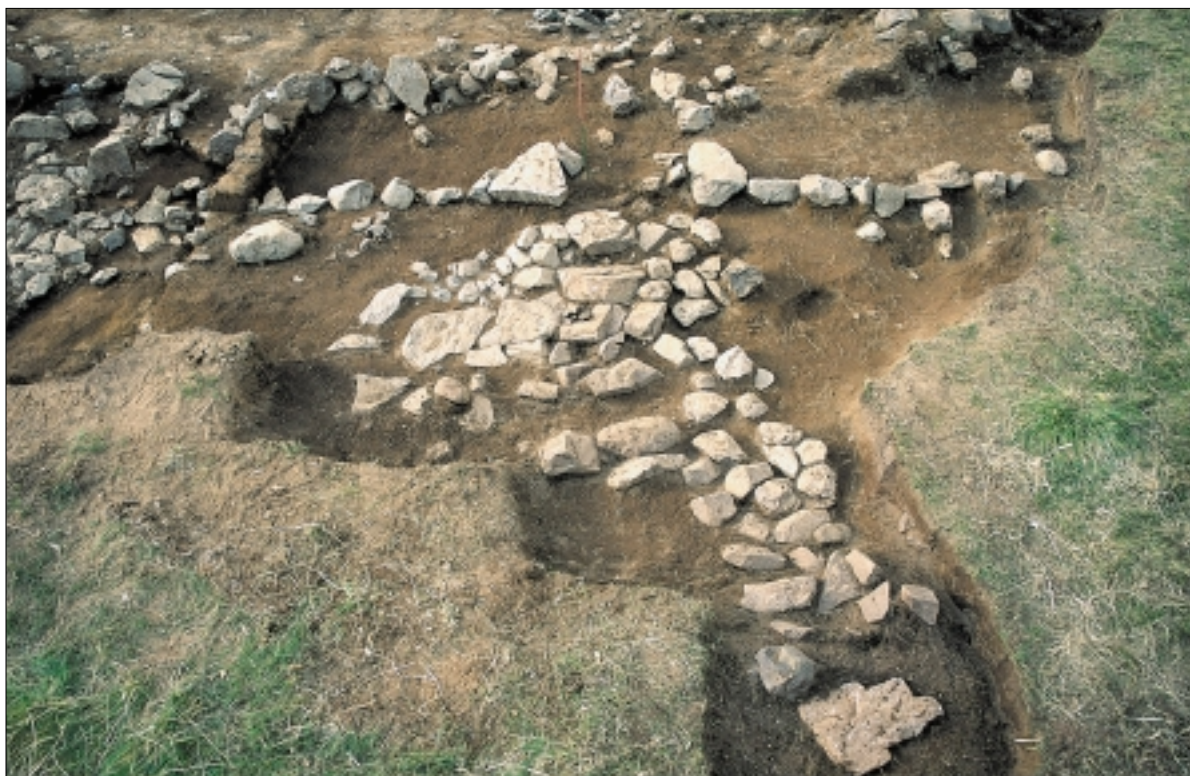
Mynd 12: Horft til norðurs yfir austari inngang. A view towards the eastern entrance. Photo GÓL-19981423.

umhverfis. Þessar stóru hellur virðast fyrst stefna til suðurs og síðan til vesturs meðfram húsinu, en enda þar eftir 1 m og fannst ekkert framhald af hellulögninni til vesturs. Steinlögnin sem liggur til suðurs frá hlaðinu er gerð af minni steinum en endar syðst í 0,6 x 0,4 m stórru hellu.

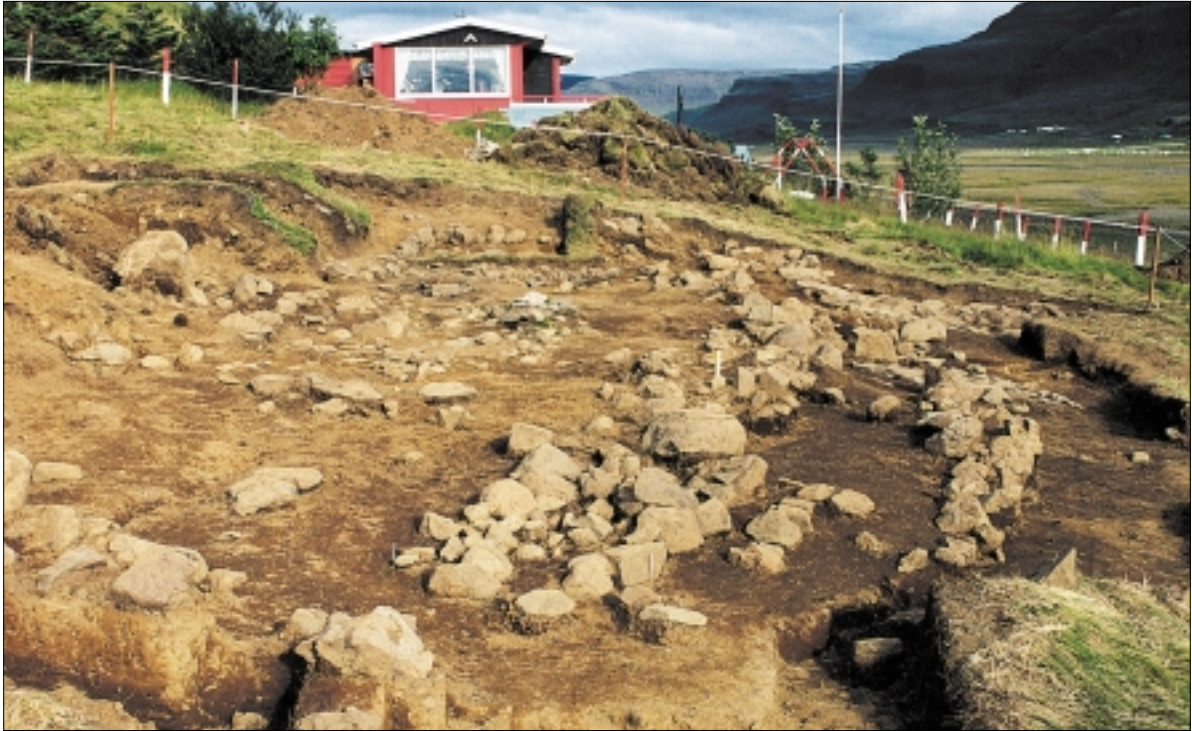
Mynd 13: Horft til austurs yfir skála. Fremst á myndinni eru leifar af vesturgafli og steinabyrping í suðvesturhorni skálans. Suðurlíð er til hægri. A view over the site looking east. Remains of the westgable are in the foreground and stones in the southeast corner. The southern wall is to the right. Photo GOL-19981210.

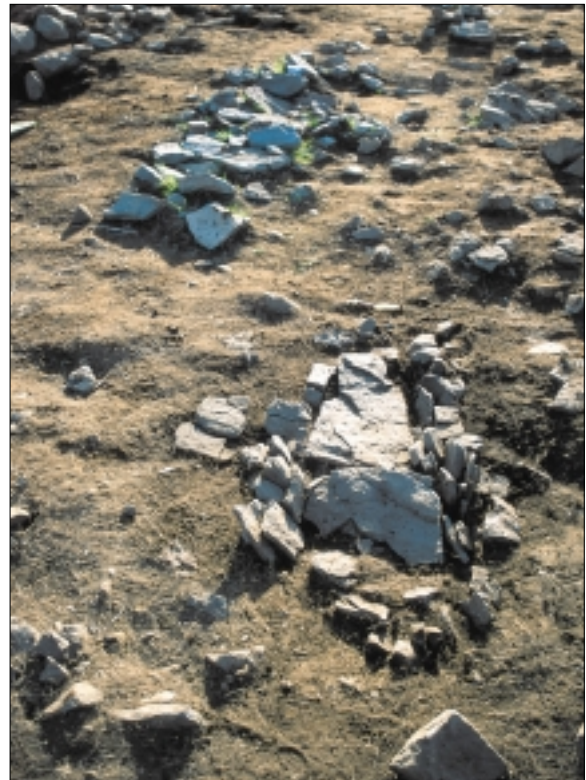
Mynd 14: Eldstæði. Horft til vesturs yfir hluta skálans. Langeldur (G) er ofarlega fyrir miðju og eldstæði (H) er neðarlega til hægri. Fireplaces. Looking west over the Hall. The longfire (G) is above and fireplace (H) is at the lower right. Photo GOL-19981408.

á miðju gólfi fyrir miðjum skála (G), um 2 x 0,6 m að utanmáli. Í eldstæðinu eru um 10 flatar hellur. Þær eru misstórar allt frá um 0,15 x 0,2 m til 0,4 – 0,5 m í þvermál. Flestar hellurnar eru mjög eldsprungnar og klofnar í minni brot. Greina mátti leifar af einfaldri steinaröð sem hefur legið umhverfis hellurnar. Eldstæðið virðist ekki vera niðurgrafið undir hellunum eins og algengt er, en þess ber þó að gæta að gólfið umhverfis eldstæðið var sundurgrafið af fyrri rannsóknum og því ekki hægt að sjá með vissu hvort það hefur verið hærra en eldstæðið. Í eldstæðinu og þar umhverfis voru smámolar af viðarkolum og brenndum beinum. Austast í eldstæðinu virtist vera dálítil hola með steinum í sem gæti hafa verið feluhola fyrir glöð.

Hitt eldstæðið (H) er í austuhluta hússins um 0,5 m frá norðurhlið skálans. Það er um 1,6 x 0,6 m að ummáli. Það er ekki sýnt á fyrri uppdráttum og virðist ekki hafa verið grafið fram fyrr en við rannsóknina 1998. Það er því heillegra en hinn langeldurinn. Eldstæðið (H) virðist vera langeldur, svipaður að gerð og sá fyrri (G) en aðeins minni. Í þessu eldstæði eru tvær stórar flatar baksturshellur, sú minni er 0,35 x 0,25 m í þvermál og sú stærri er 0,55 x 0,25 m. Umhverfis hellurnar er litlum hellublöðum og steinum raðað upp á rönd.

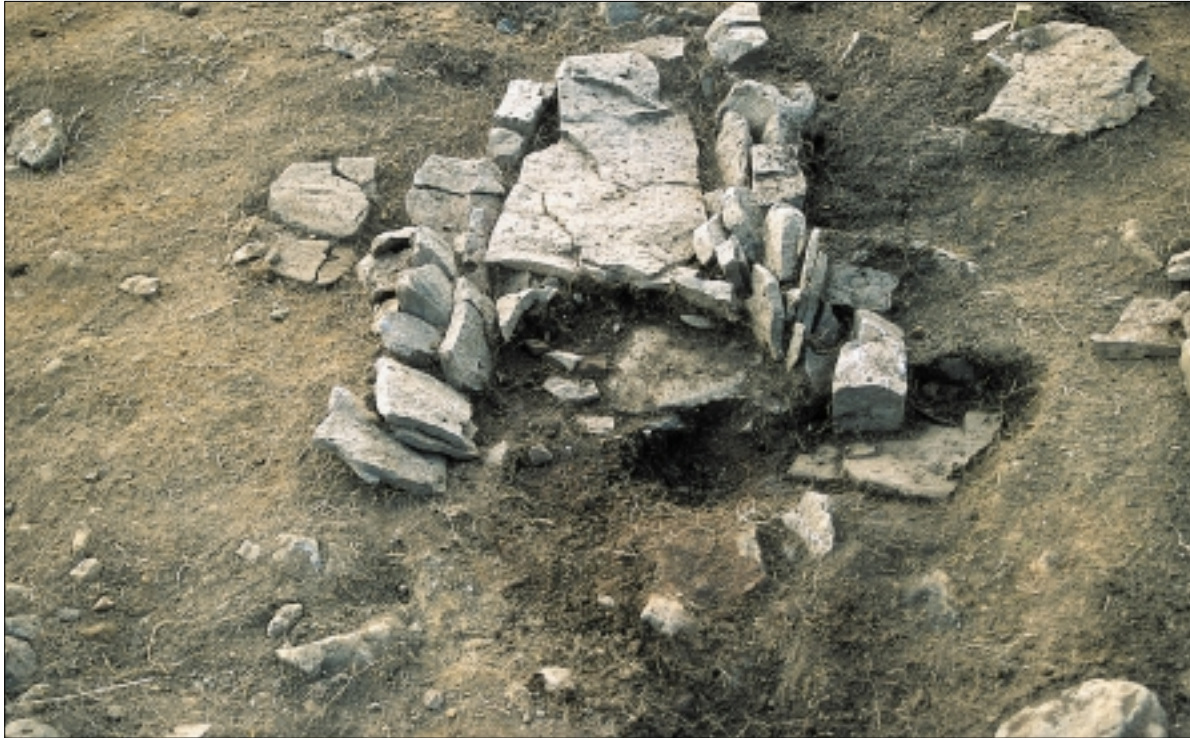
Mynd 15: Eldstæði eða langeldur (H) í skála. Tilheyrir sennilega eldra byggingarskeiði. Búið er að grafa niður í austasta hluta eldstæðis. Fireplace (H) during excavation. It probably belongs to an early building phase. Photo GOL-19981404.

Óhjákvæmilega vaknar sú spurning hvort eldstæðin séu bæði úr sama húsi og hvort þau hafi verið í notkun á sama tíma. Að mati skýrsluhöfundar eru meiri líkur til þess að eldstæðin hafi ekki verið í samtímis í notkun. Því til stuðnings má nefna að ef eldstæði H hefur verið í notkun á sama tíma og eldstæði G, virðist það lenda undir setinu við norðurvegg skálans. Einnig verður að telja ósennilegt að langeldur G hafi verið í notkun á sama tíma og inngangur D vegna þess að þá hefði verið gengið inn í húsið beint í langeldinn. Þess vegna virðist sennilegast að austara eldstæðið og inngangurinn fyrir miðju hafi tilheyrt eldra byggingarskeiði og að langeldurinn sem er á miðju gólfi hafi verið í notkun eftir að inngangurinn var fluttur austar á vegginn.

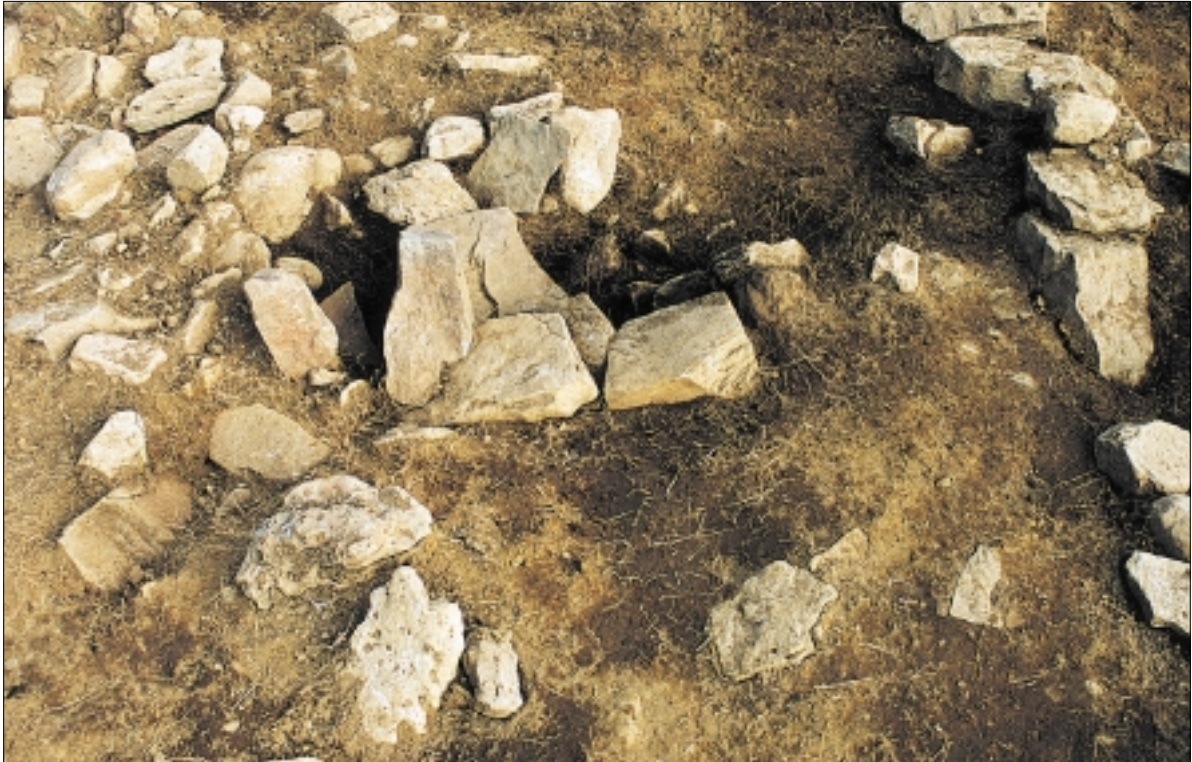
Mynd 16: Hóla (I) í austurhluta skála. Búið er að fjarlægja efsta steinalagið úr holunni sem er á miðri mynd. Grunn dæld liggur frá holunni upp til hægri í átt að inngangi. Steinaröð til hægri er við suðurvegg. Steinar til vinstri á mynd eru úr skriðu undir skálanum. A small hole in the eastern part of the house. A small depression leads from it towards the entrance. To the right is a row of stones by the south wall. Stones to the left are part of the landslide that predates the house. Photo GOL-19981215.

Í austurhluta skálans er um 1,2 m löng, 0,8 m breið og 0,1 - 0,15 m djúp hola full af steinum (I). Steinarnir lágu í hrúgu og varð ekki séð að þeir væru hluti af neins konar hleðslu. Í fyrstu var talið að þetta væru

steinarnir sem Þorsteinn Erlingsson taldi vera hlóðir. Við nánari athugun virtist það ekki geta staðist. Holan er út á miðju gólfi en ekki úti í horni þar sem Þorsteinn teiknar hlóðirnar. Grunn dæld liggur frá inngangi (E) að holunni og virðist fremur tilheyra honum en holunni. Dældin er því líklega troðinn gangvegur inn í skálann. Benda má á að svipuð dæld var við innganginn fyrir miðjum skála og lék enginn vafi á að hún var gangvegur. Holan hefur líklega verið grafin síðar, t.d. við fyrri rannsóknir og steinarnir hafa að líkindum lent þar við það tækifæri.

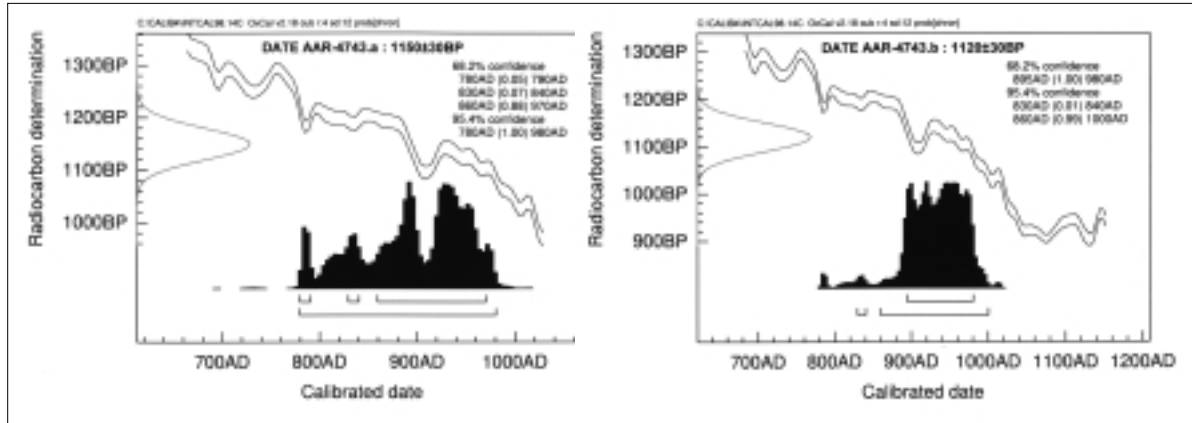
Mynd 20: Leiðréttar niðurstöður geislakolsaldursgreininga á AAR-4743a og AAR-4743b. Calibrated <sup>14</sup>C dates

Hinn molinn, AAR-4743b, mældist  $1120 \pm 30$  BP eða tímabilið 890–980 samkvæmt okkar tímatali. Í báðum tilvikum er miðað við 1 staðalfrávik. Hvorug mælingin sýnir afgerandi mun á aldri og báðar sýna þær mjög svipaðan aldur og AAR-3963. Geislakolsaldursgreiningarnar sanna því hvorki né afsanna hvort hliðareldstæðið tilheyrir eldra byggingarskeiði. Þær benda hins vegar sterklega til að bærinn sé frá 10. öld, en vafasamt og ástæðulaust er að draga af þeim ályktanir umfram það um þengra notkunartímabil hússins.
