Vöktun á gróðri og strönd við Blöndulón Áfangaskýrsla 2016

Unnið fyrir Landsvirkjun, LV-2017/042

NÍ-17001 Garðabær, maí 2017

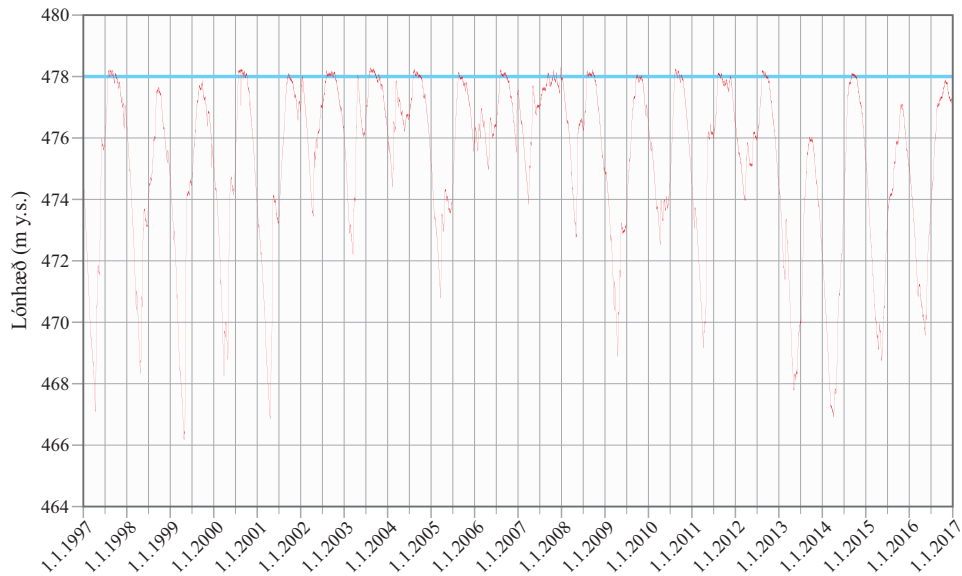
4. mynd. Vatnsborð Blöndulóns frá 1. janúar 1997 til 31. desember 2016, mælt með sirta í Blöndustíflu. Yfirfall 478,0 m er merkt með rauðri línu Gögn frá Landsvirkjun (2017: Wiski gagnagrunnur, 15.2.2017 – M00328).

477,09 m eða tæpum metra undir yfirfallshæð. Er það næstlægsta vatnsborð að hausti frá stækkun lónsins. Haustið 2013 var staðan hin lakasta (4.–5. mynd). Árið 2016 var mun hlýrra en 2015 og rennsli til lónsins meira. Hins vegar náði lónborð ekki yfirfallshæð að hausti, en hæst var það 477,87 m í byrjun nóvember eða rúma 10 cm neðan yfirfalls. Er þetta fimmta árið frá 1997 sem lónið fer ekki á yfirfall að hausti (4. mynd). Þetta er athyglisvert í ljósi þess að árið 2016 er með þeim hlýjustu frá því lónið var stækkað.

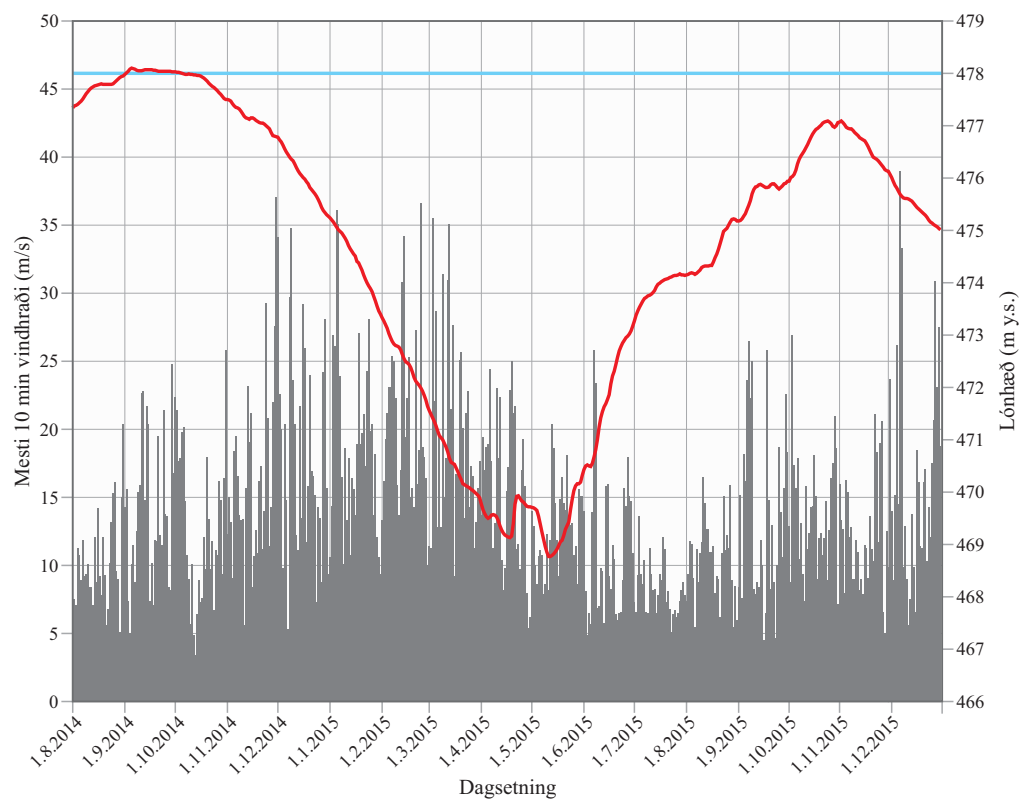
6. mynd. Vatnsborð og mesti 10 mínútna vindhraði hvers sólarhrings við Blöndulón 1. ágúst 2014 til 31. desember 2015 (efri mynd) og 1. ágúst 2015 til 31. desember 2016 (neðri mynd). Yfirfallshæð er merkt með blárri línu. Gögn frá Landsvirkjun og Veðurstofu Íslands.

Í maí og júní 2015, þegar mjög lágt var í lóninu, voru nokkrir hvassviðris dagar með vindi yfir 20 m sek⁻¹ sem kann að hafa valdið sandfoki. Í september var lónborð enn mjög lágt og ekki er útilokað að sandur í fjörum hafi hreyfst þegar hvessti á þeim tíma. Í lok maí 2016 gengu hvassvirði yfir við lónið sem gætu hafa valdið sandfoki (6. mynd).

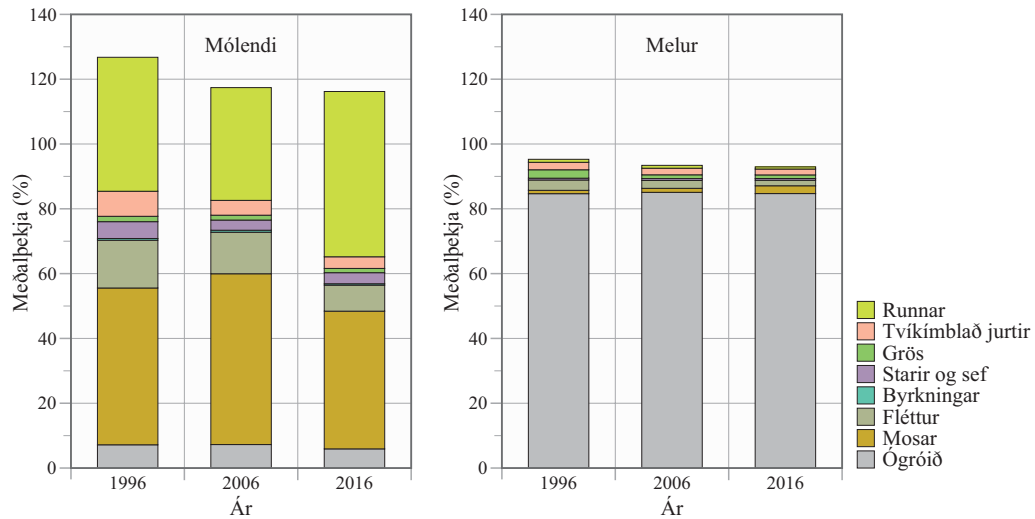
8. mynd. Meðalþekja plöntuhópa og ógróins yfirborðs í reitum í mólendi (n=17) og á mel (n=6) við Blöndulón árin 1996, 2006 og 2016.

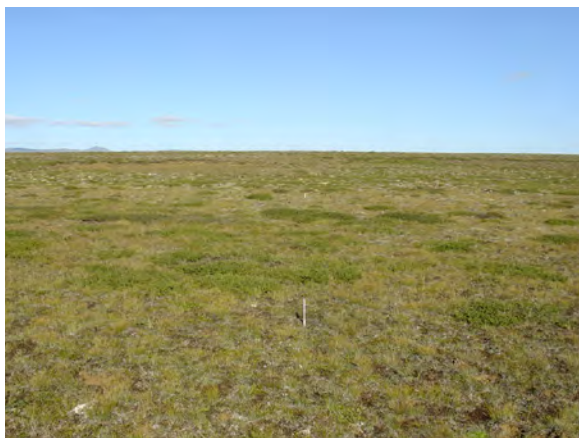
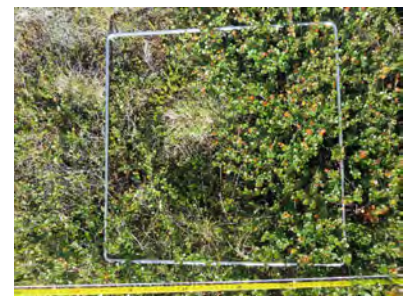
9. mynd b. Smáreitur 5 úr gróðurreit 2-6 árin 1996, 2006 og 2016. Rammi er lagður yfir sama blettinn í reitnum öll árin. Aukning á þekju fjalldrapa á tímabilinu kemur vel fram. Ljós. Borgþór Magnússon.

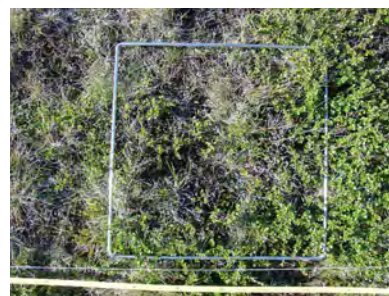
22. ágúst 2006

10. mynd b. Melur. Smáreitur 1 úr gróðurreit 6-6 árin 1996, 2006 og 2016. Rammi er lagður yfir sama blettinn í reitnum öll árin. Ljós. Borgþór Magnússon.

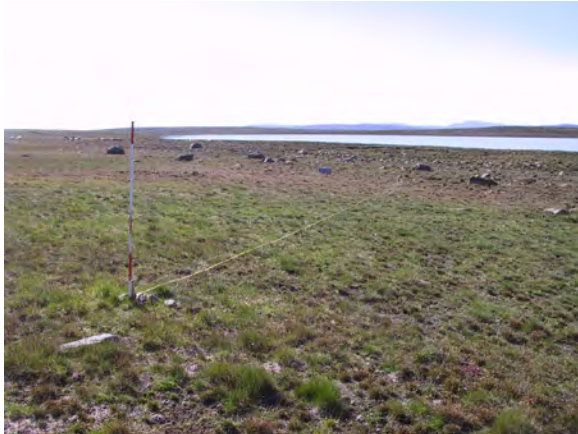
16. ágúst 2006

hann. Þar fyrir ofan var einn reitur í rökum flagmóa og tveir uppi í melnum (11. mynd). Árið 1997 var hafin uppgræðsla á melnum með áburðargjöf og grassáningu. Uppgræðsla með áburðargjöf hélt áfram á svæðinu fram til 2004 er dregið var úr henni og um 2010 var henni hætt þar með öllu (Bjarni Maronsson, skriflegar upplýsingar). Miklar breytingar urðu á svæðinu við uppgræðsluna. Það dró til muna úr ógrónu yfirborði og þekja háplantna og síðar mosa jókst mikið eins og fram kemur í mælingum frá 2006 og 2016. Í flagmóareitnum létu þurrlendistegundir undan síga er land blotnaði þar í kjölfar stækkunar lónsins en votlendistegundum jókst ásmegin. Árið 1996 var heildargróðurþekja þar um 40% og ríkjandi tegundir háplantna (>1% þekja) túnvingull, axhæra, hundasúra, fjallapuntur, geldingahnappur, lambagrass og grávíðir. Árið 2016 var gróðurþekja hins vegar orðin um 98% og ríkjandi tegundir háplantna klófífa, grasvíðir, hrossanál, krækilyng, mýrastör, stinnastör og hálmgresi. Í melareitunum tveimur þar fyrir ofan var gróðurþekja innan við 5% árið 1996 fyrir tíma uppgræðslunnar (meðaltal fyrir reitina). Þá voru skráðar 14 tegundir í reitunum, mest var af túnvingli (1,2 % þekja) en aðeins tvær aðrar tegundir, geldingahnappur og holurt, náðu yfir 0,5% þekju, hvorki mosar né fléttur voru með mælanlega þekju. Árið 2016 hafði hins vegar orðið veruleg breyting á vegna uppgræðslunnar. Heildargróðurþekja var þá um 85% og mosar ríkjandi með yfir 40% þekju en þekja fléttu nam 1,2%. Alls voru þá 26 tegundir skráðar í reitunum og sex þeirra mældust með yfir 0,5% þekju. Langmest var af krækilyngi (11,7% þekja) sem ekki fannst í reitunum árið 1996. Aðrar algengar tegundir háplantna (>0,5% þekja) voru blávingull, axhæra, túnvingull og fjallasveifgrass (11. mynd).

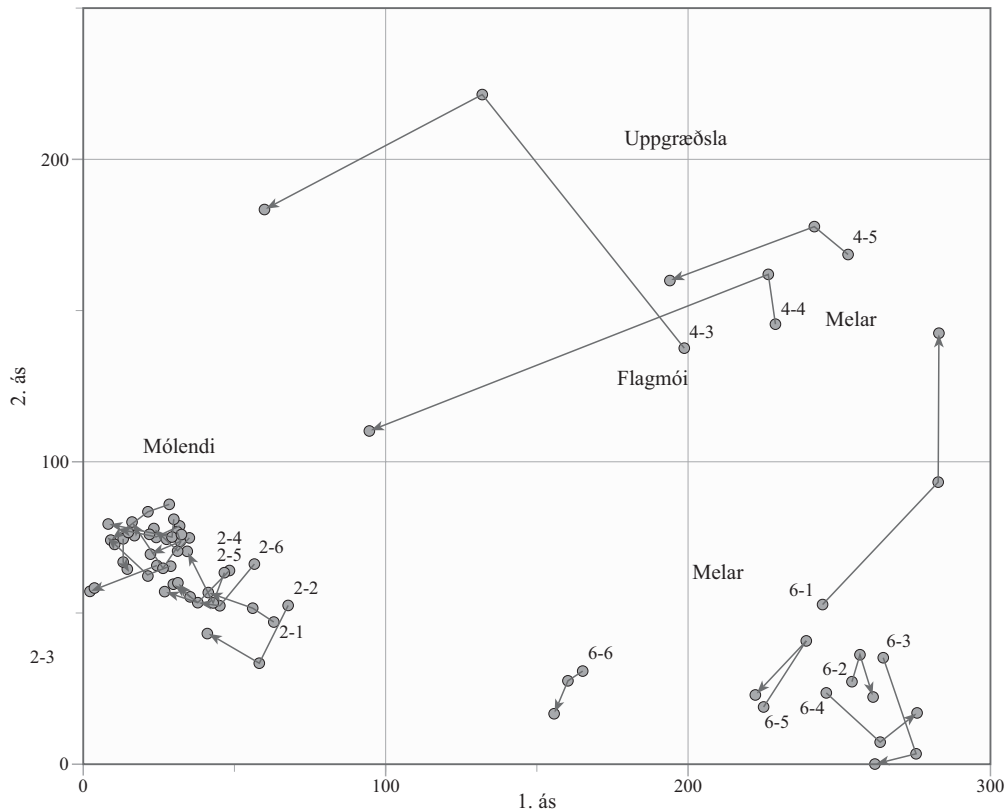
12. mynd. Gróðurbreytingar í reitum á sniðum við Blöndulón samkvæmt niðurstöðum hnitunar. Línur tengja sömu reiti í mælingum árin 1996, 2006 og 2016. Ör tengir sömu reiti í tímaröð en tilfærsla gefur til kynna hvort gróðurbreyting hafði orðið milli mælinga. Beitt var DCA-greiningu við hnitunina, eigingildi 1. og 2. áss voru 0,39 og 0,11. Reitir á hverju sniði eru merktir með hækkandi tölu eftir fjarlægð frá lóni. Reitir á sniðum 1, 3 og 5 eru ekki merktir vegna þess hve þétt þeir liggja. Reitir á sniði 4 eru á uppgræðslusvæði við Langaflóa.

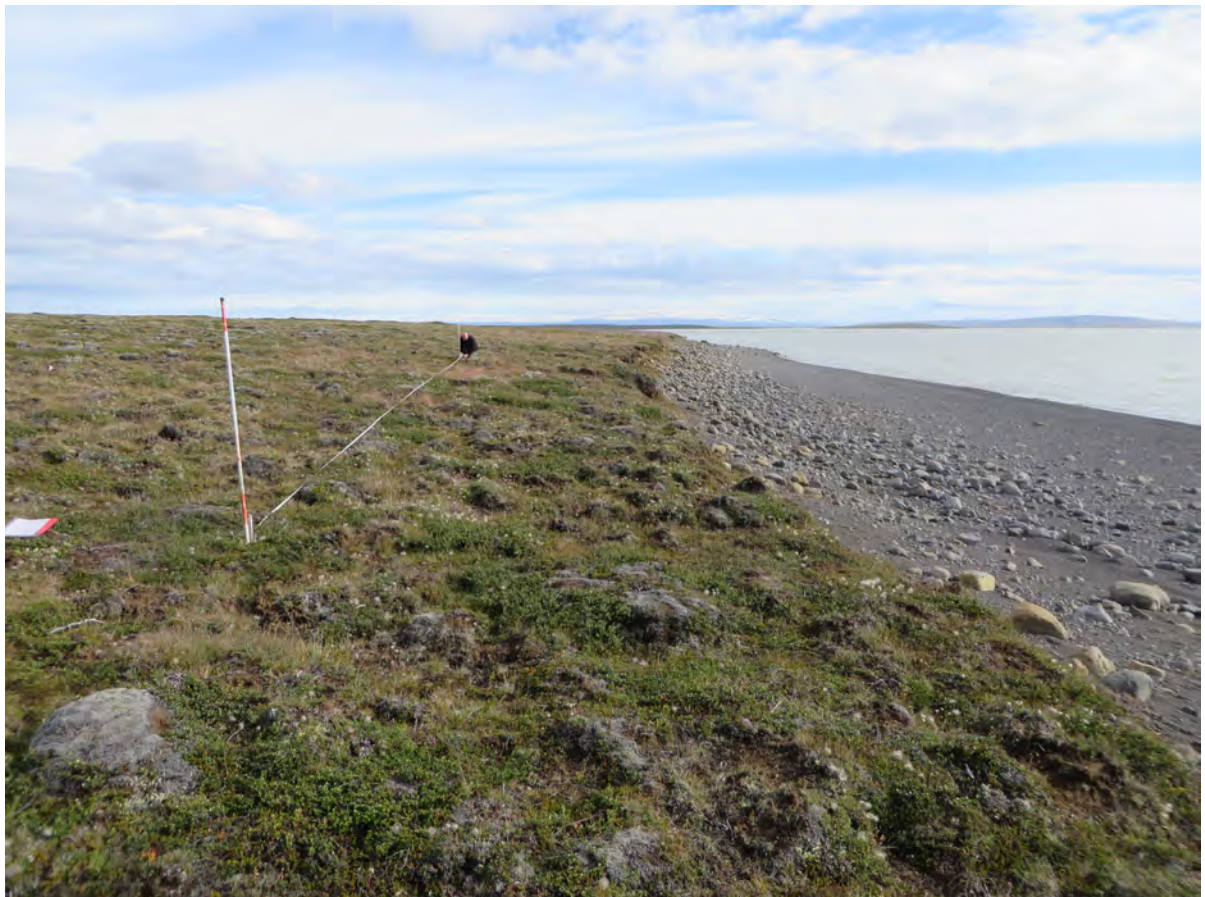
15. mynd. Rofsnið R0 sem mælt hefur frá árinu 1997, lengst allra sniða við Blöndulón. Rof á sniðinu nam 7 m frá 1997 til 2016. Ljós. Borgþór Magnússon 23. ágúst 2016.

Sniðin eru 20 m löng og liggja 5–10 m ofan bakka og samsíða þeim (15. mynd). Nokkur þeirra hefur þurft að færa ofar í landið þegar rof hefur gengið nærri þeim. Rof hefur verið mælt með því leggja málband, hornrétt, frá fastri grunnlínu fram á órofna bakkabrún eða brot ofan við hana. Mælt er með 2 m bili frá 0 til 20 m, alls á 11 punktum á hverju sniði. Sniðin voru mæld árlega til haustsins 2014, hlé var gert á 2015 en þau voru mæld aftur 2016.

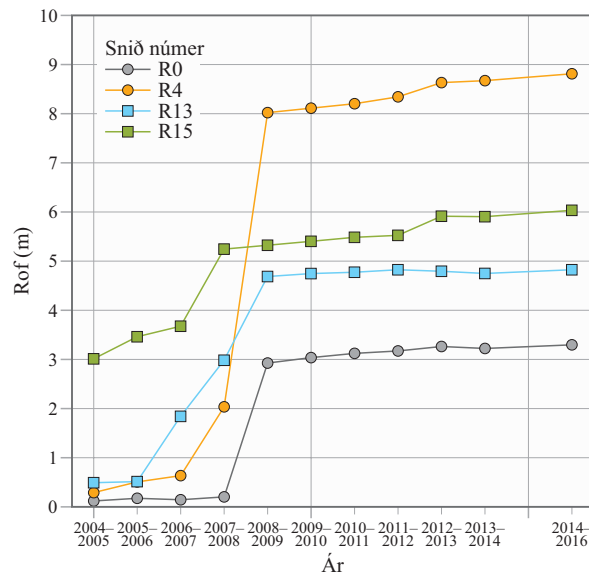
18. mynd. Rof á sniðum R0 og R4 á jökulruðningi, og R13 og R15 á jökulárseti.

Snið R4 sker sig úr hvað rof varðar en það er frammi á tanga við norðanvert lónið og óvarið fyrir öldu. Þar varð mjög mikið rof haustið 2008 sem á sér ekki hliðstæðu á öðrum sniðum. Frá þeim tíma sker R4 sig ekki frá öðrum sniðum. Haustið 2016 var heildarof á R4 orðið 8,8 m frá 2004 (18. mynd). Næst því að rofi koma snið R13 og R15 sem bæði eru á hallalittle mólendi á jökulárseti. Á þessum sniðum er heildarrof 4,8 og 5,9 m frá 2004 til 2016. Fyrstu árin var nokkuð stöðugt rof á sniðunum og rofferillinn annar en á sniðum þar sem fastari jökulruðningur er undir jarðvegi (17.–18. mynd). Hægt hefur á rofi á þessum sniðum eftir 2009, einkanlega á sniði R13 sem lítið hefur breyst.

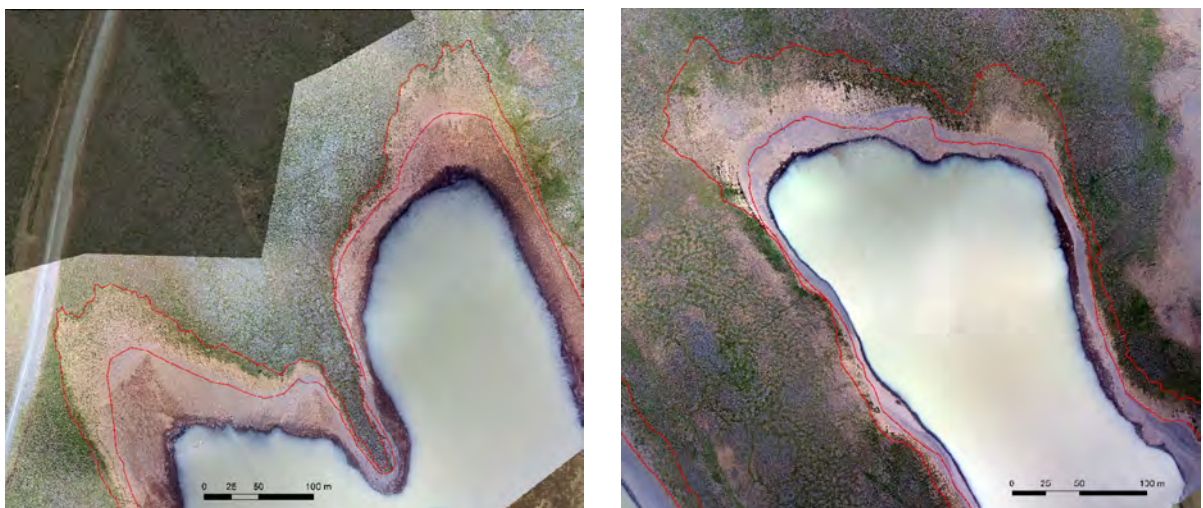
21. mynd. Yfirlitsmyndir af botni Botnlangavíkur (t.v.) og Lambavíkur (t.h), teknar úr u.þ.b. 100 m hæð með dróna 23. ágúst 2016. Rauðar línur sýna útlínur sanddreifar ofan fjörumarka eins og þær voru kortlagðar með GPS-tækjum á jörðu niðri (sbr. 21. mynd) Á þessum tíma var lónborð um 1 m neðan yfirfallshæðar. Sjá nánar í 5. viðauka.

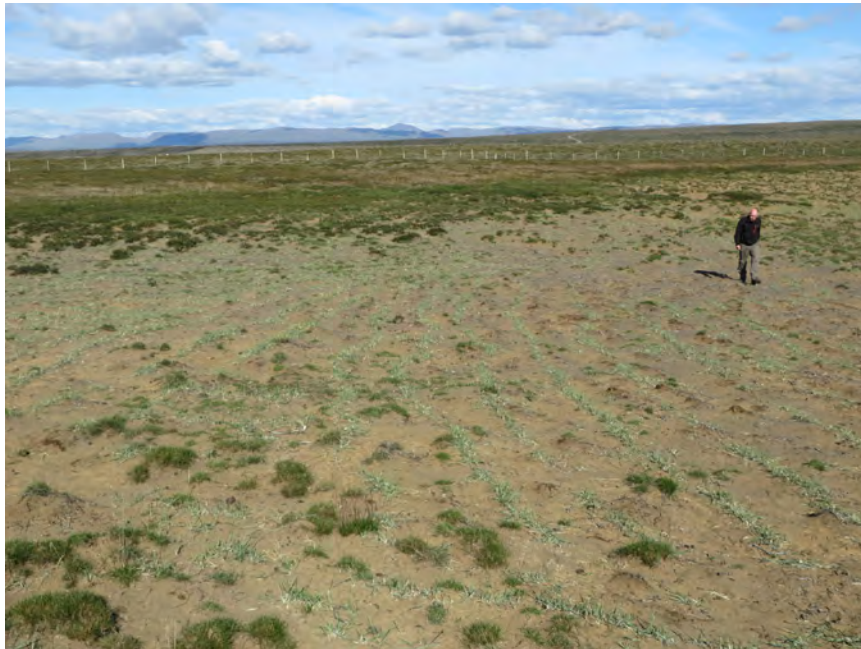
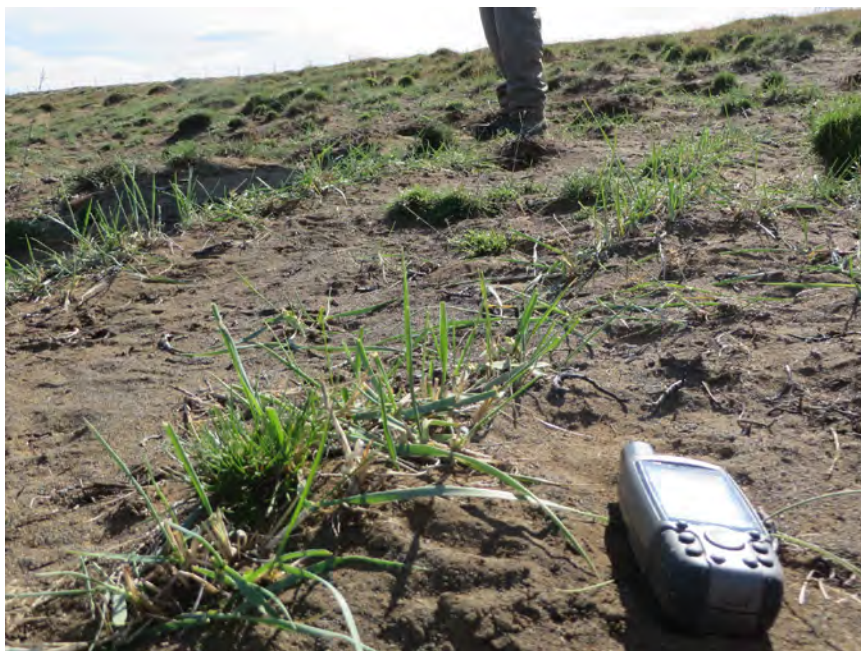
23. mynd. Rákir af melgresi í sandi í girðingu í Lambavík 2016, sáning frá 2013 (efri mynd). Árangur af sáningunni var góður en beit gæsa og sauðfjár heldur melsgresinu niðri (neðri mynd). Ljós. Borgþór Magnússon 23. ágúst 2016.

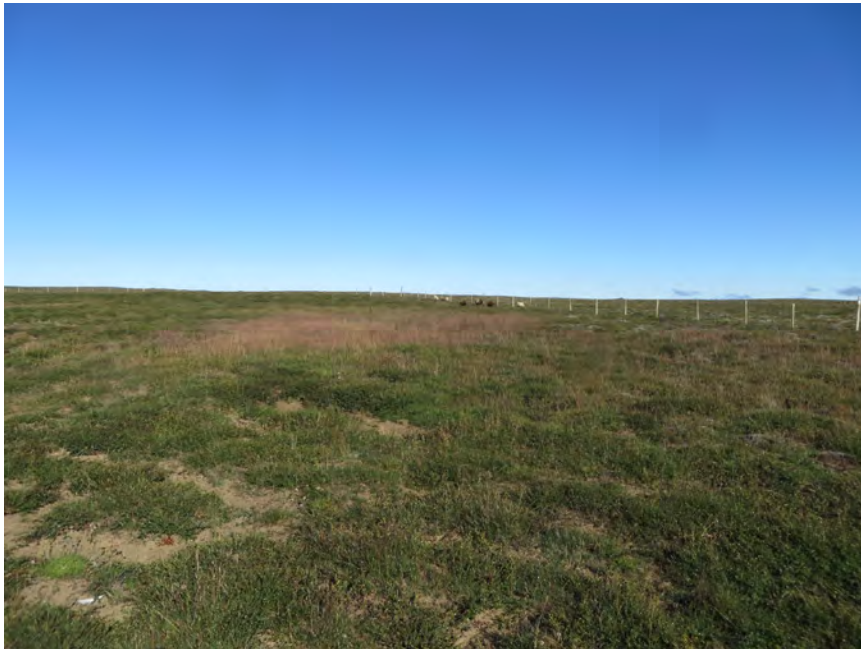
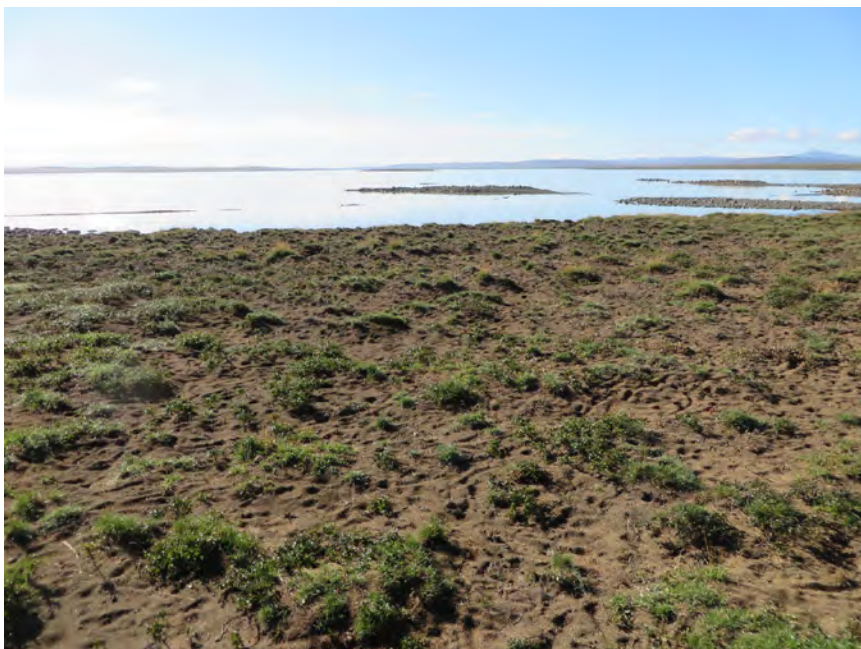
24. mynd. Úr eystri girðingu fyrir botni Galtarvíkur. Gras hefur tekið við sér af áburði og slær slikju á land, sauðfé inni í girðingu (efri mynd). Land er sporað eftir sauðfé inni í girðingu og grastoppar bitnir. Ljós. Borgþór Magnússon 24. ágúst 2016.

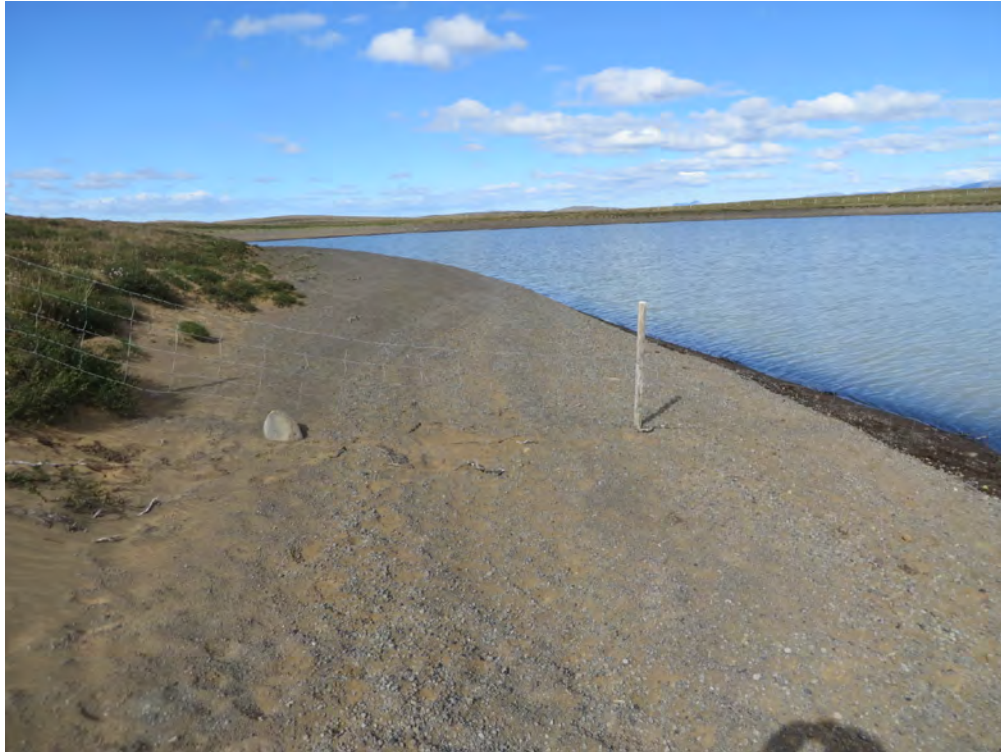
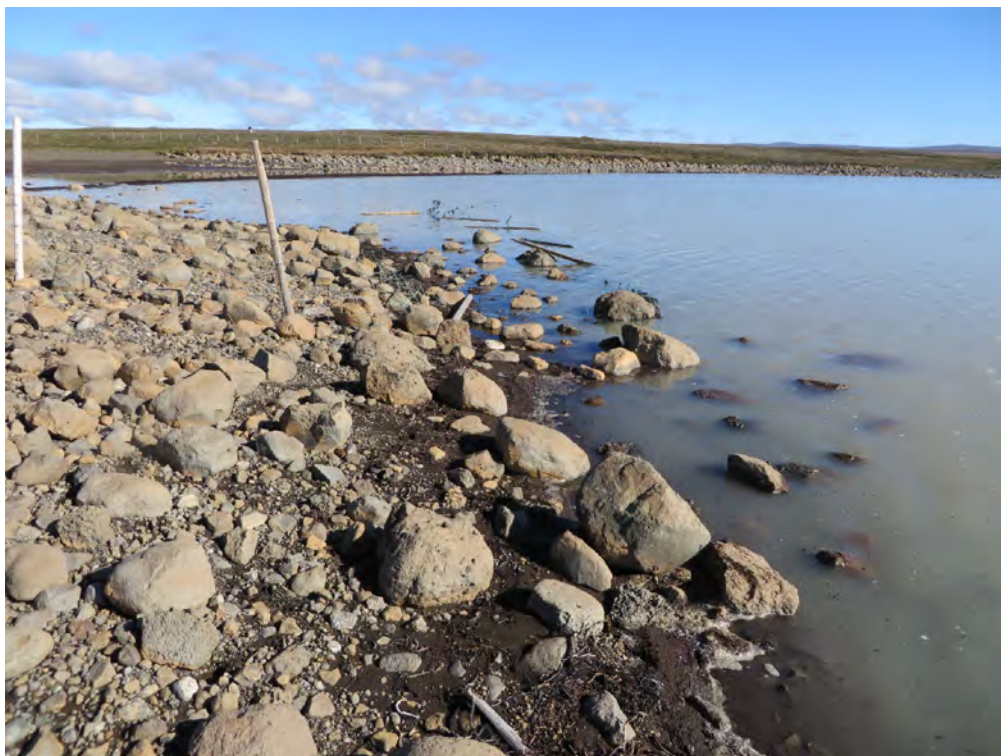
25. mynd. Girðingarendi á vestari girðingu við Galtarvík (efri mynd) og á girðingu Lambavík (neðri mynd). Það er vandkvæðum bundið að viðhalda fjárheldum girðingum sem ganga niður í fjörur lónsins. Lónborð 477,05 m eða um 1 m neðan yfirfallshæðar. Ljós. Borgþór Magnússon 24. ágúst 2016.

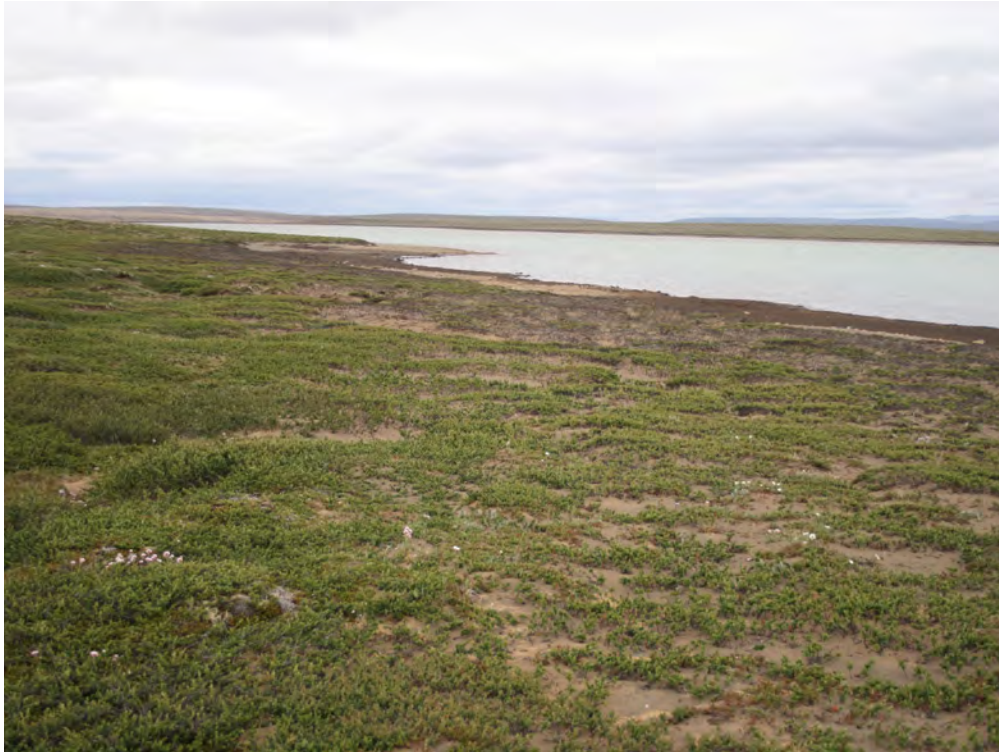
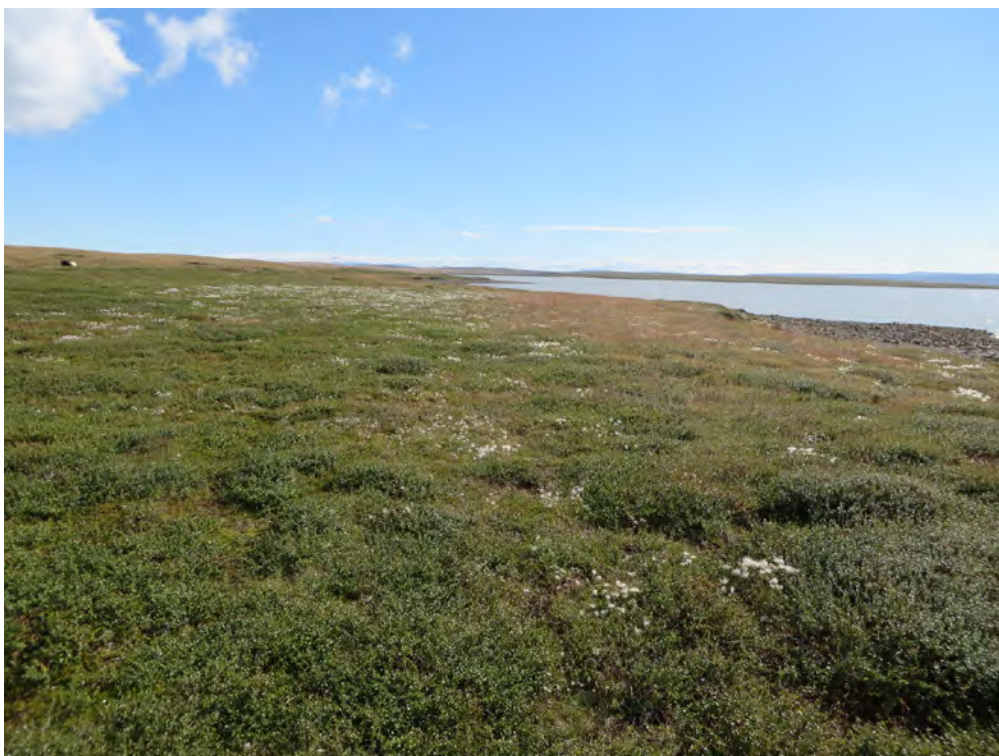
26. mynd. Sandfokssvæði í Árnesi við Langaflóa á Eyvindarstaðaheiði. Efri myndin er frá 27. júní 2007. Hin neðri frá 24. ágúst 2016, þá hafði verið borið á svæðið frá árinu 2010–2015 og hafði gróður náð að þétta sig í sandinum. Ljós. Borgþór Magnússon.

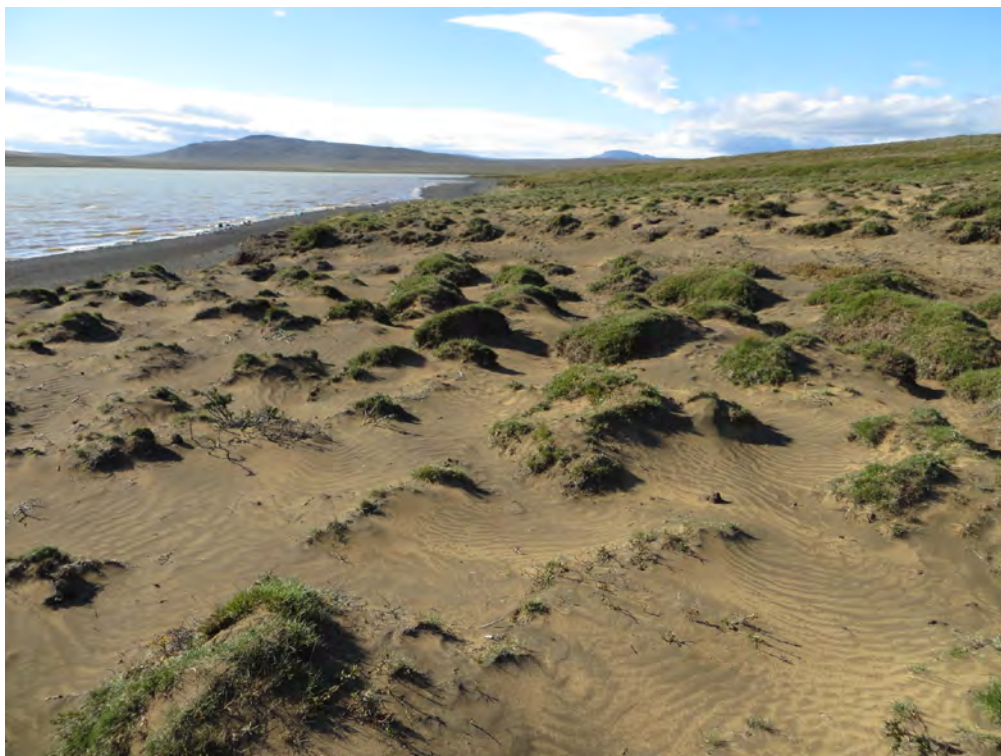
27. mynd. Sandfokssvæði við sunnanverða (efri mynd) og norðverða (neðri mynd) Áfangavík. Borið var á svæðin 2010–2015 með fremur litlum árangri. Lagt er til að girt verði 2017 þar sem sandur er mestur við norðanverða víkina. Ljós. Sigmar Metúsalemsson 23. ágúst 2016.

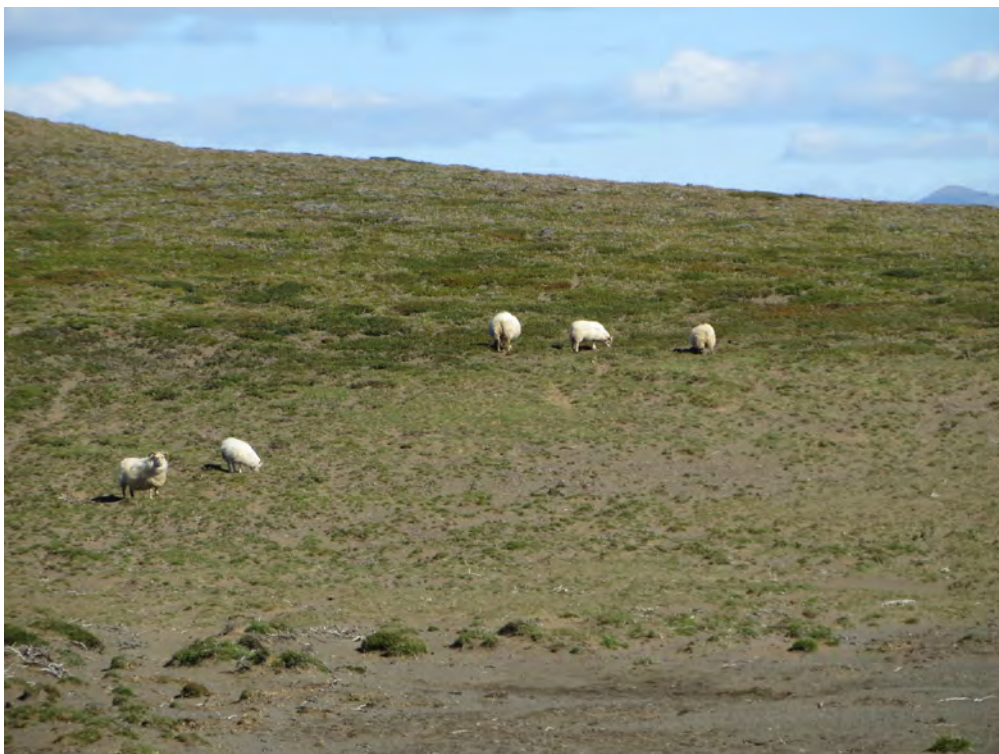
28. mynd. Áfokssvæði í Fellsvík (efri mynd) og Eyvík (neðri mynd) haustið 2016. Borið var á svæðin 2010–2015 með femur litlum árangri vegna beitar og viðvarandi sandfoks. Ljós. Borgþór Magnússon og Sigmar Metúsalemsson 23. ágúst 2016.

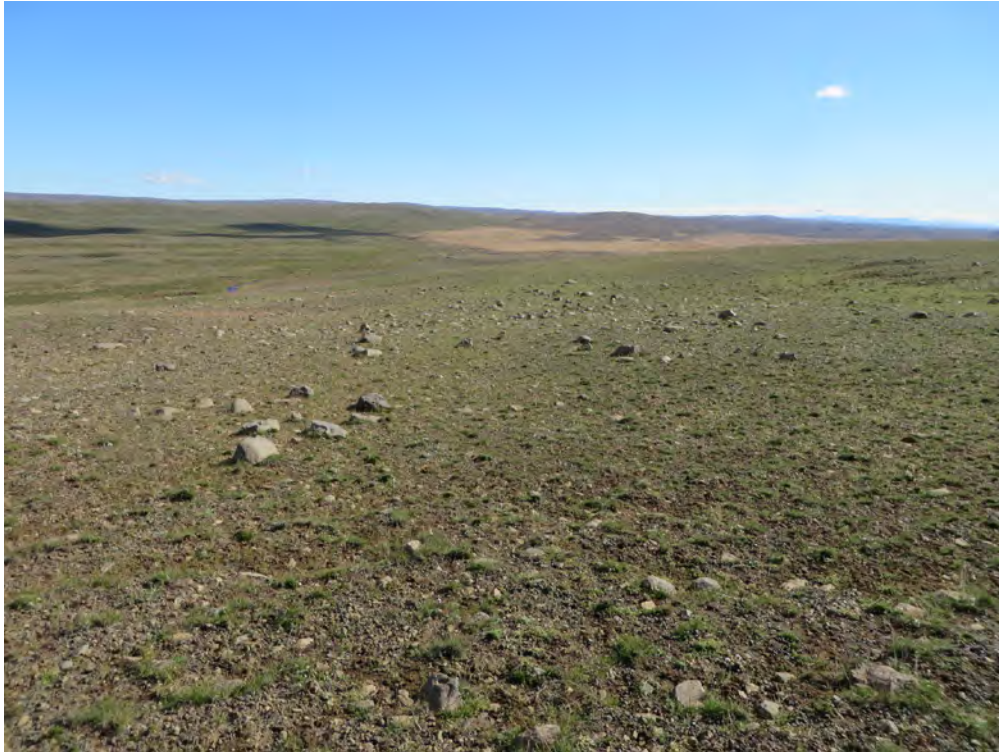
29. mynd. Tveggja ára gömul uppgræðsla á austanverðum Öfuguggavatnshæðum. Gróður tekinn að grænka og þétta sig eftir áburðargjöf. Fjær sést yfir yfir í eldri uppgræðslu milli Stóralækjar, að norðan og austan og Fossár að vestan, sem hætt er að bera á. Ljós. Borgþór Magnússon, 24. ágúst 2016.

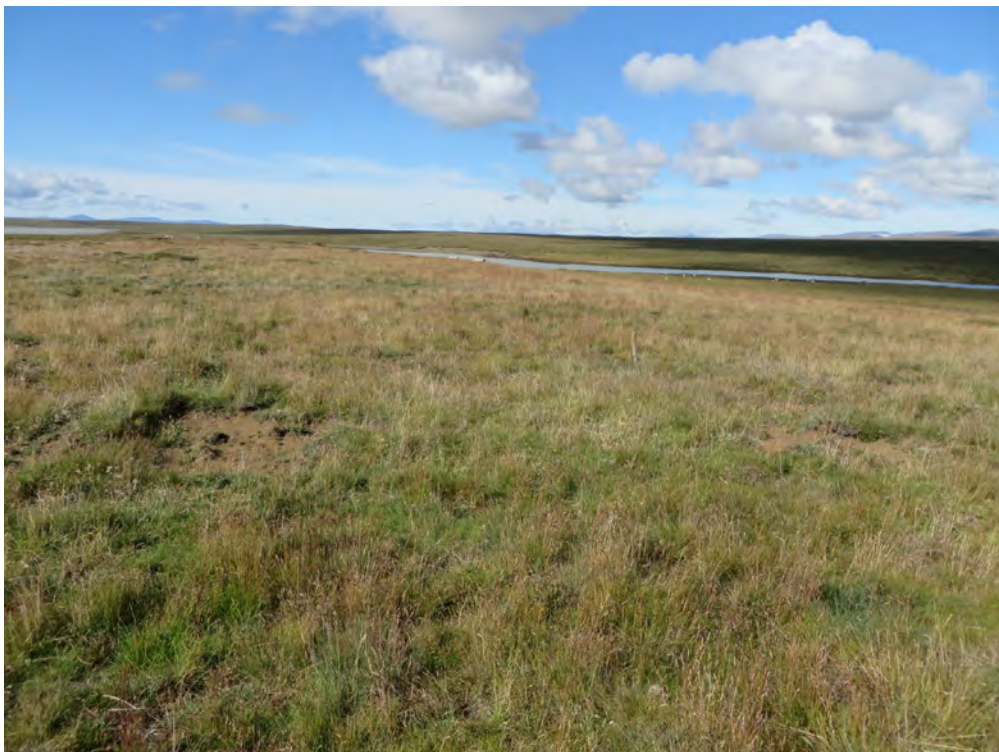
30. mynd. Um fimm ára gömul uppgræðsla frammi í Árnesi (Langanesi), Galtará í baksýn. Sáðgresi og staðargróður hefur þétt sig og lokað landi að mestu. Ljós. Borgþór Magnússon, 24. ágúst 2016.

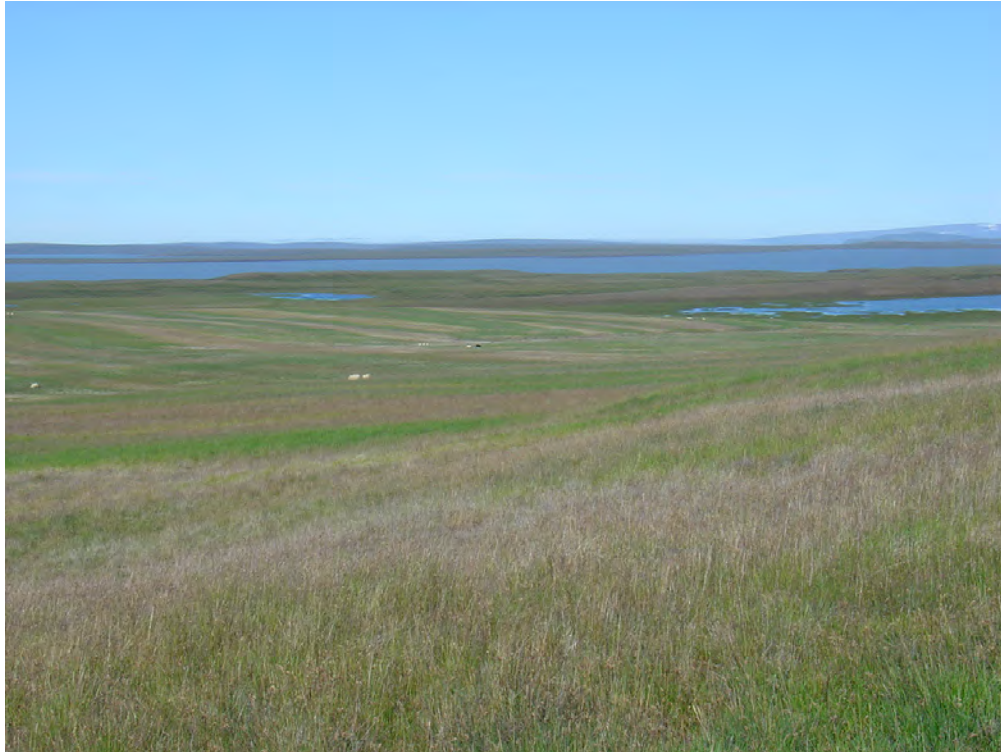
31. mynd. Uppgræðsla í Safnási innan við Langaflóa 2006 en á þeim tíma var borið árlega á svæðið. Land er mjög grasgefið, nýting og ummerki um beit litil. Ljós. Borgþór Magnússon, 17. ágúst 2006.

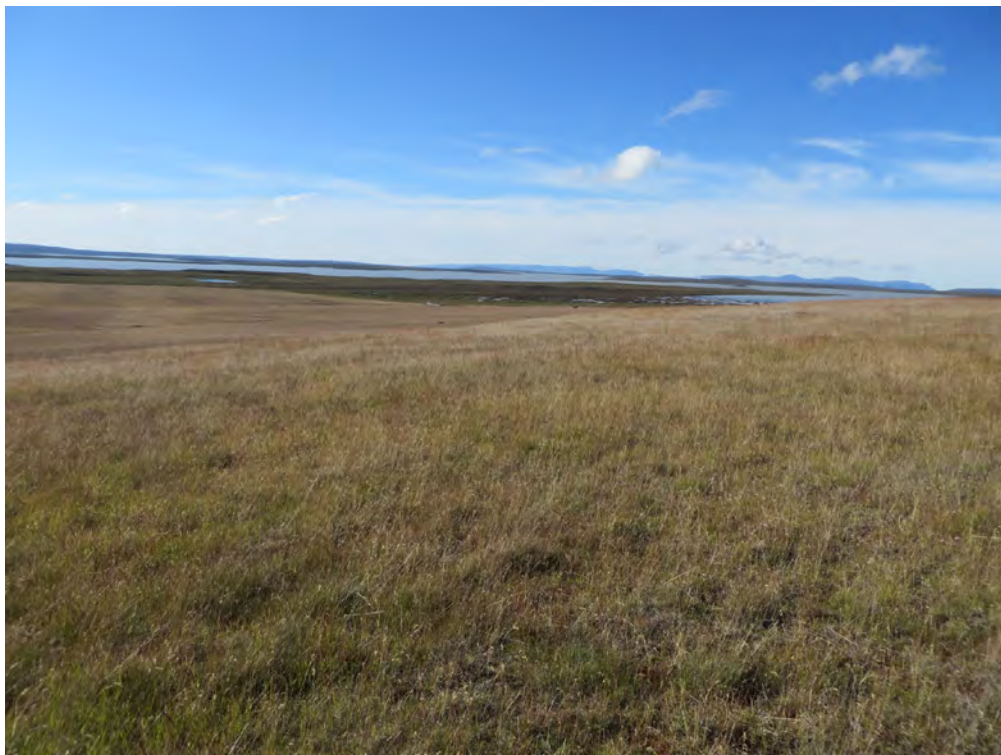
32. mynd. Uppgræðsla í Safnási innan við Langaflóa 2016, eftir að dregið var þar úr áburðargjöf frá og með árinu 2008. Gras hefur gisnað og land er sinugrátt yfir að líta. Ljós. Borgþór Magnússon, 14. ágúst 2016.

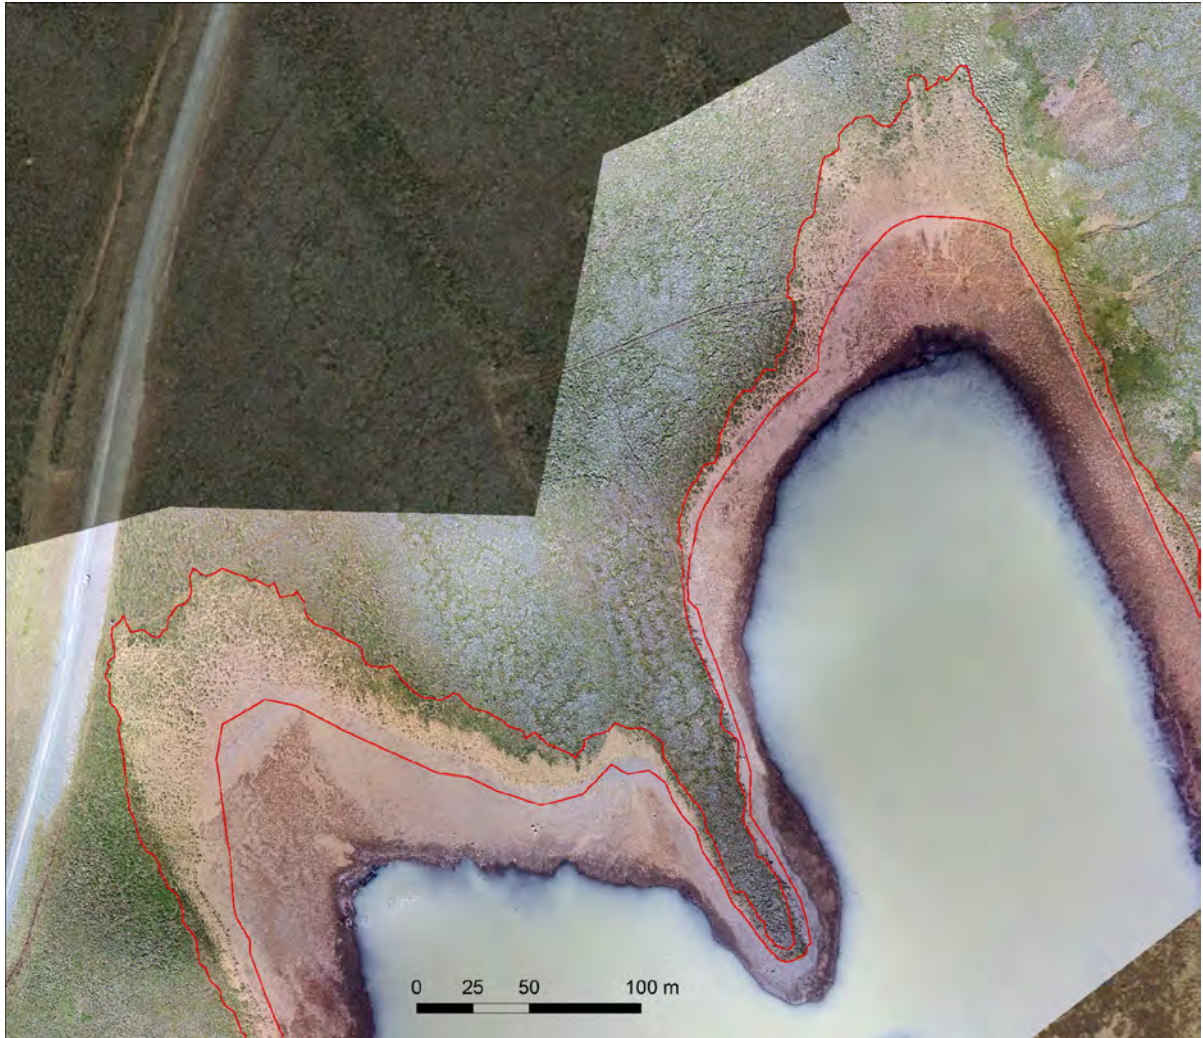
A) Botnlangavík. Mynd Sigmar Metúsalemsson, 23. ágúst 2016. Neðri línan sýnir um það bil fjörumörk við fulla lónhæð.

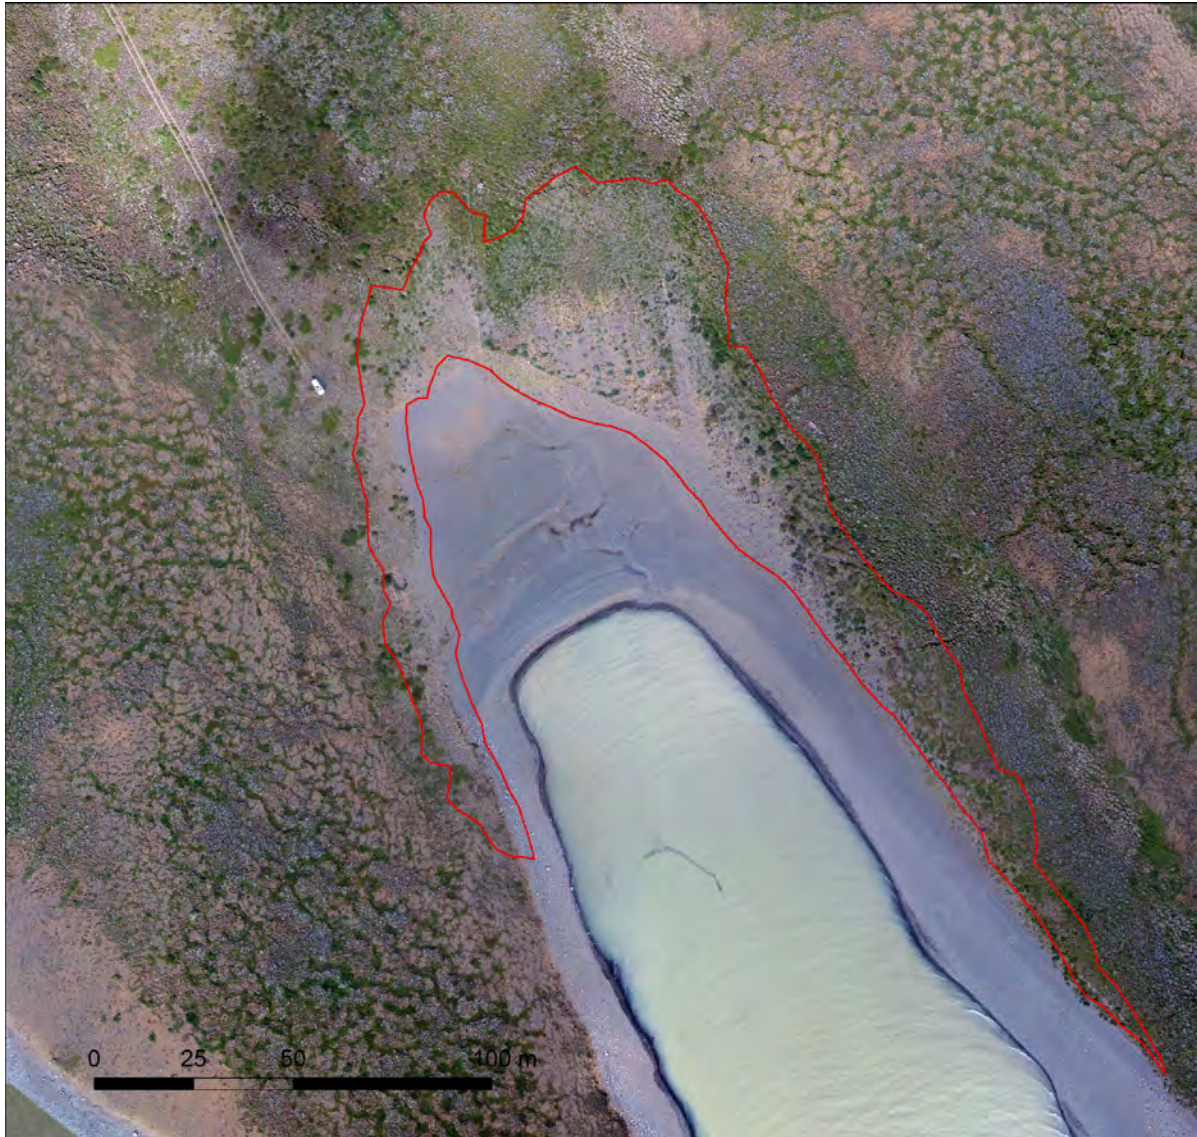
B) Sandvík, dags. Mynd Sigmar Metúsalemsson, 23. ágúst 2017. Til hægri fyrir botni vökurinnar mótar fyrir girðingu sem þar var sett upp 2003. Víðibrúskar eru greinanlegir neðst í girðingunni.

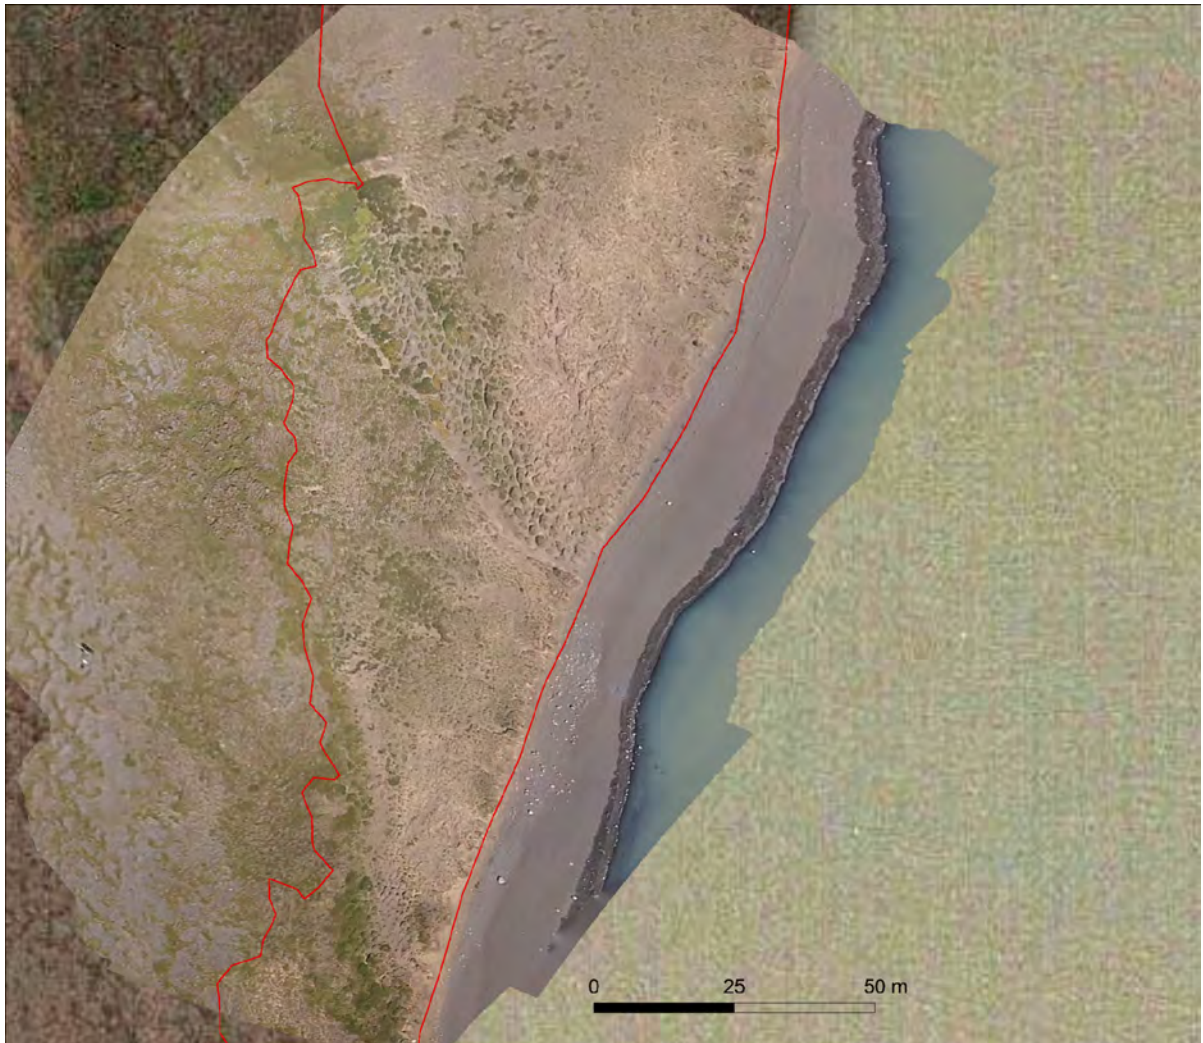
G) Áfangavík, norðurhluti. Hluti lands sem lagt er til að verði girtur 2017. Mynd Sigmar Metúsalemsson, 23. ágúst 2016.
