Úttekt og mælingar á áfoki  
við strönd Háslóns

Áfangaskýrsla 2017

## LANDGRÆÐSLA RÍKISINS

Skýrsla nr.: LR-2017/19  
LV-2017-101

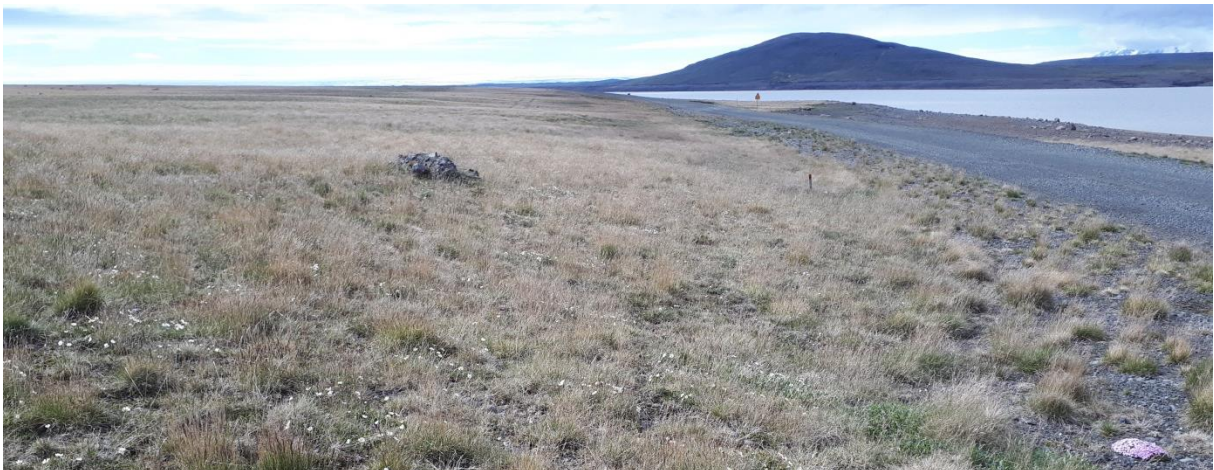
Við vettvangsskoðun í sumar sáust engin merki um að nýtt áfok hafi borist yfir veginn og inn á svæðin (kort 1), hvorki á svæði a) við Lindabungu (myndir 1 og 2) né á svæði b) við Klofaöldu (myndir 3 og 4).

**Mynd 1.** Horft til suðurs yfir gamalt áfokssvæði við mælireit AM021. Ekkert sýnilegt áfok en áhrif áburðargjafar nokkuð greinileg.

Áburðaráhrif voru nokkuð sýnileg á báðum svæðun en unnið hefur verið að því að styrkja gróður á þessu svæði til að vega á móti áhrifum áfoks með því að bera á tilbúinn áburð (Rúnar Ingi Hjartarson 2014; Rúnar Ingi Hjartarson 2015; Rúnar Ingi Hjartarson 2016).

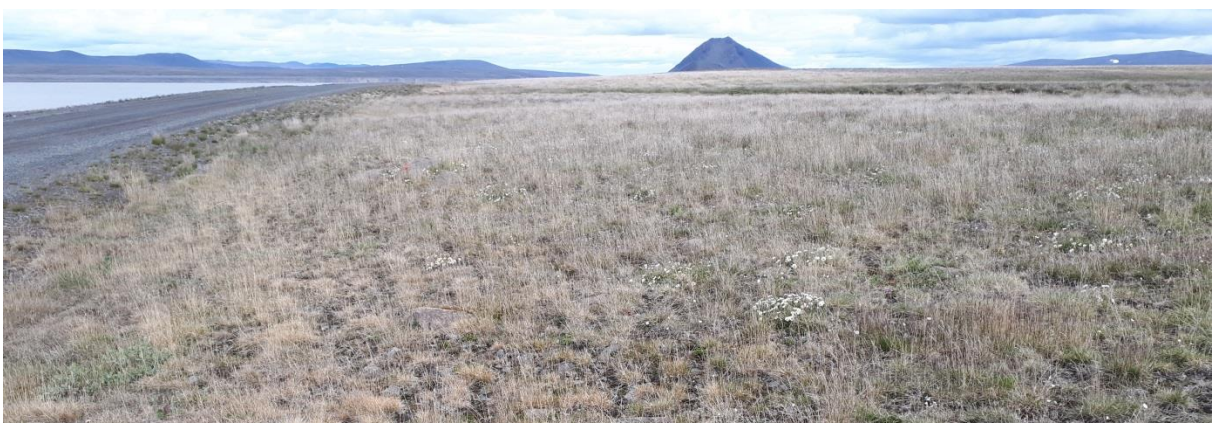
**Mynd 2.** Horft til norðurs yfir gamalt áfokssvæði við mælireit AM024. Ekkert sýnilegt áfok en áhrif áburðargjafar nokkuð greinileg.

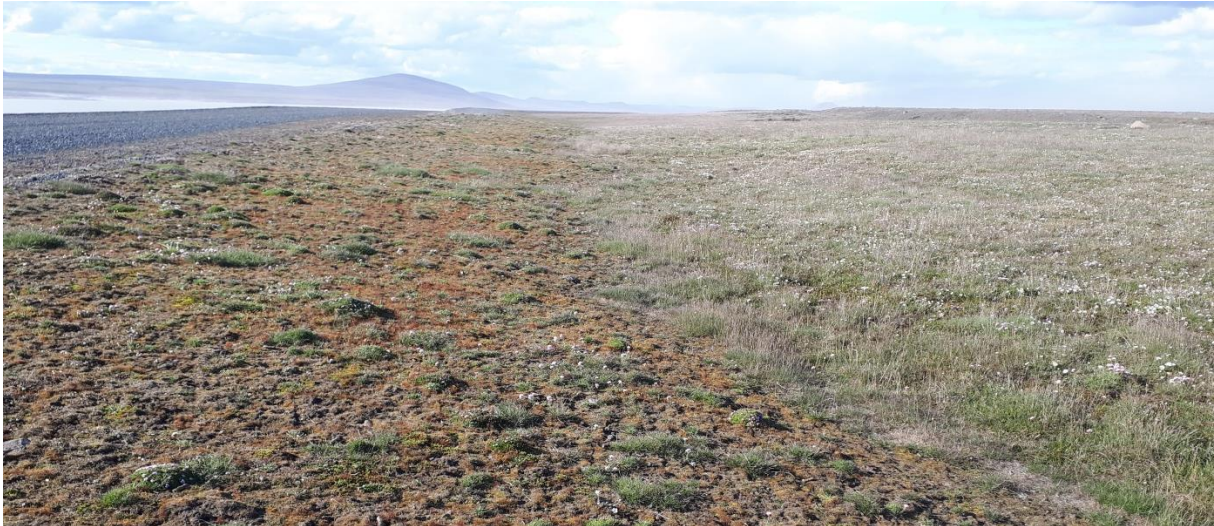
**Mynd 3.** Horft til norðvesturs frá mæltreit AM078. Engin áfoksefni sýnileg.

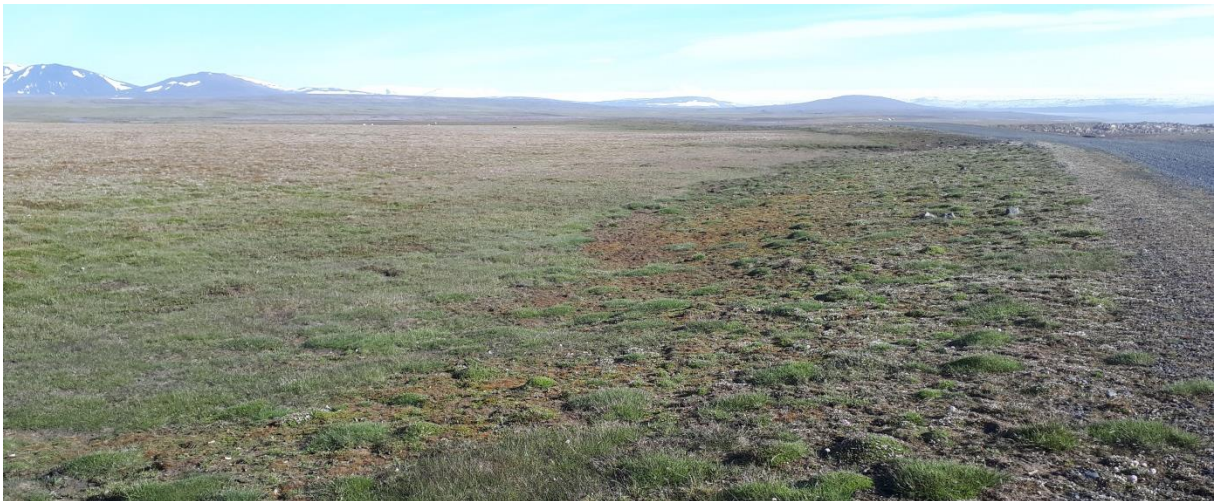
**Mynd 4.** Horft til suðausturs frá mæltreit AM081. Engin áfoksefni sýnileg

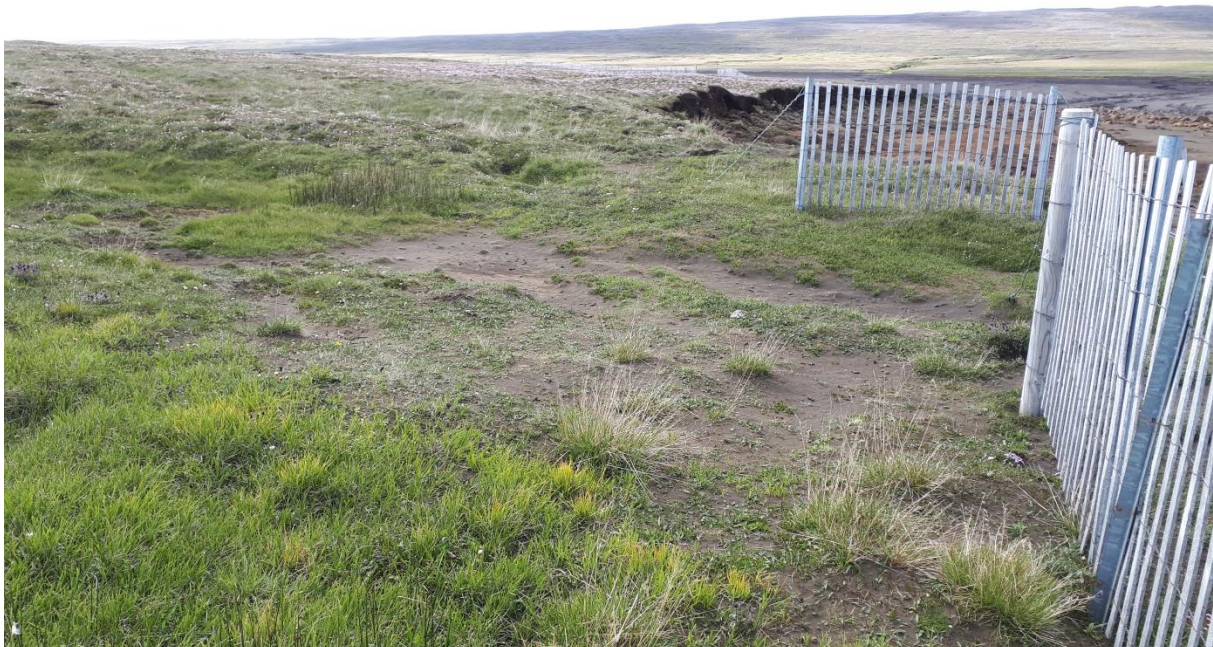
**Mynd 5.** Nýtt sandfokssvæði innan við fokgirðingu nyrst í Kringilsárrana, austan við landbrotssvæði við mælireit KM 008\_01.

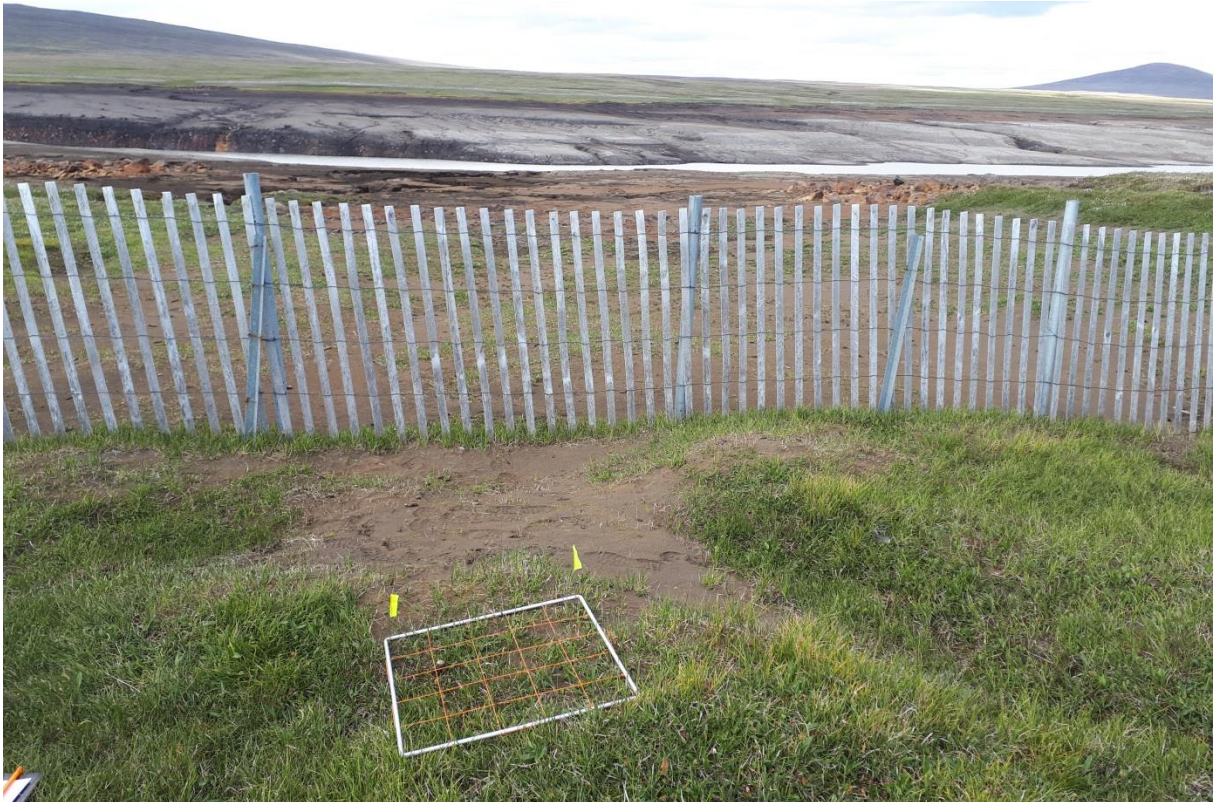
**Mynd 6.** Nýr mælireitur KM 006\_03 sem bætt var við á nýju áfokssvæði innan við fokgirðingu nyrst í Kringilsárrana.

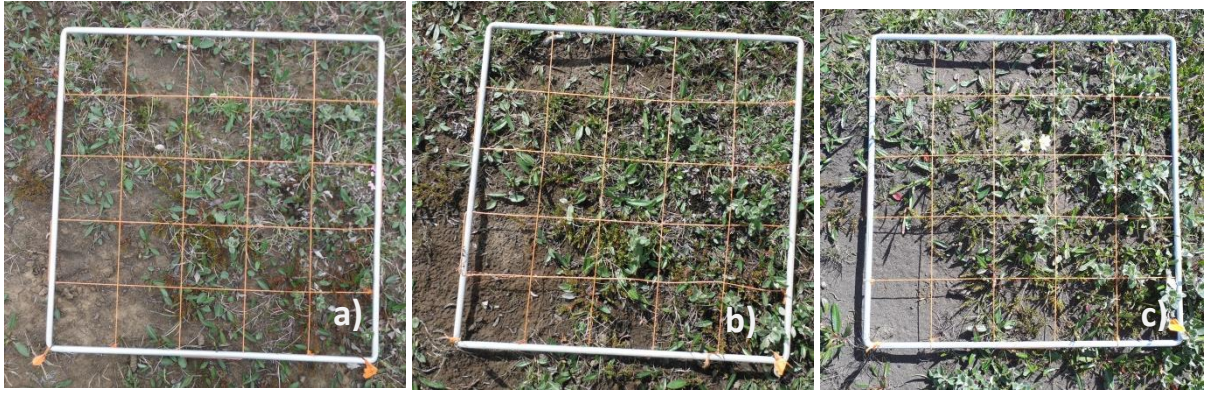
**Mynd 8.** Ljósmyndir af mælireit KM008\_03, mynd a) frá 2015, b) frá 2016 og c) frá 2017. Áfoksefni áberandi mest á mynd c) frá 2017.

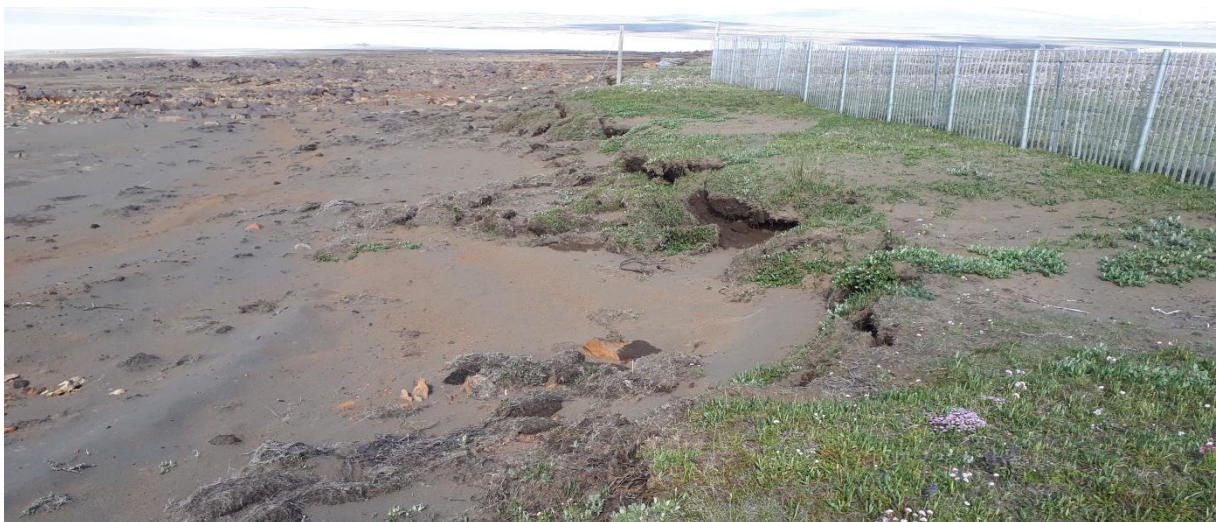
**Mynd 10.** Laus áfoksefni í lónstæði Háslóns norðan fokgirðinga nyrst í Kringilsárrana, í júlí 2017.

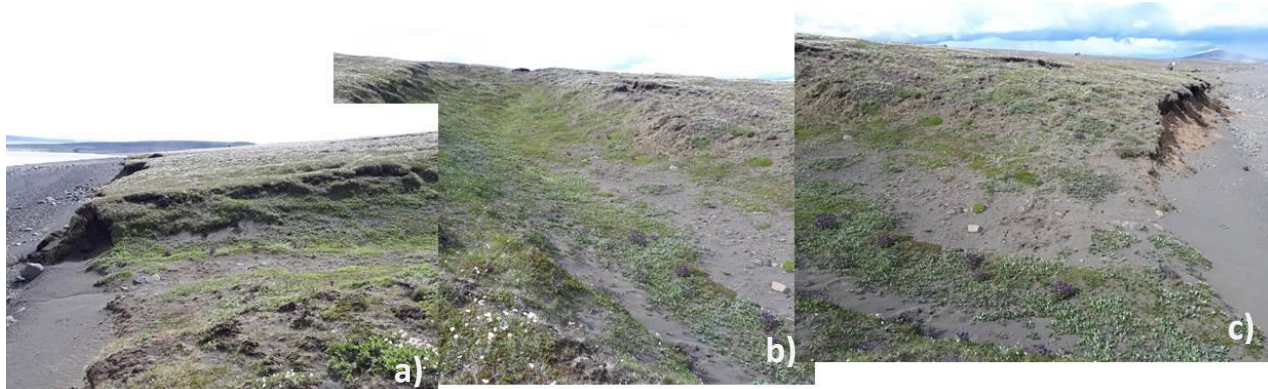
**Mynd 12.** Áfok í dæld norðan Hrauka. Myndir teknar í júlí 2017, a) horft til suðurs, b) horft til vesturs og c) horft til norðurs.

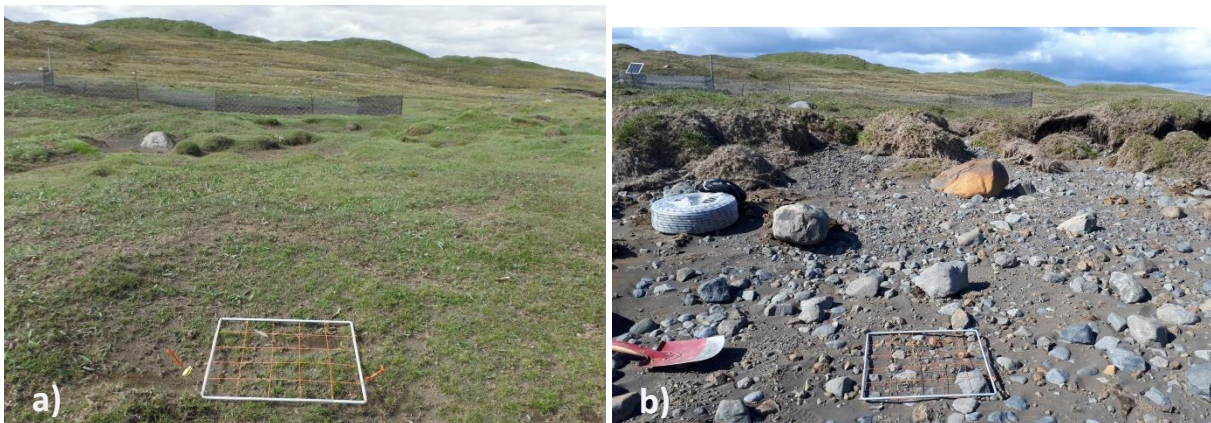
**Mynd 15.** Yfirlitsmyndir af mæltreit KM028\_02a, mynd a) frá 2016 og b) frá 2017. Á mynd b) má sjá ramma þar sem mæltreiturinn var áður.

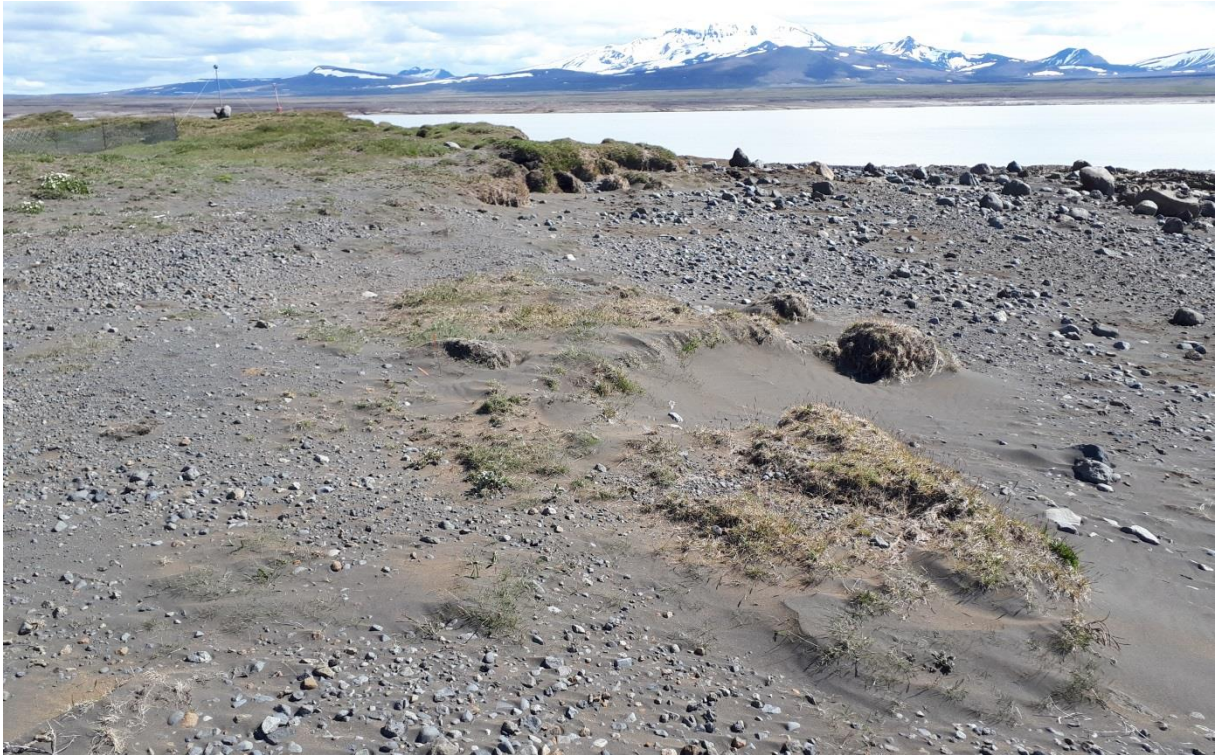
Þó útbreiðsla áfokssvæðisins hafi ekki breyst mikið var töluvert af lausum sandi við strandlínuna (mynd 16). Jafnfram mátti nokkuð víða sjá dæmi um heldur meiri sand í mæltreitum (mynd 17) einkum þeim reitum sem eru nálægt núverandi strandlínu.

**Mynd 16.** Mynd tekin í júlí 2017 þar sem horft er yfir strandlengjuna við austurhluta áfoksgeirans þar sem nokkrir mælireitir hafa horfið vegna landbrots. Talsvert af áfoksefnum í fjöruborði.

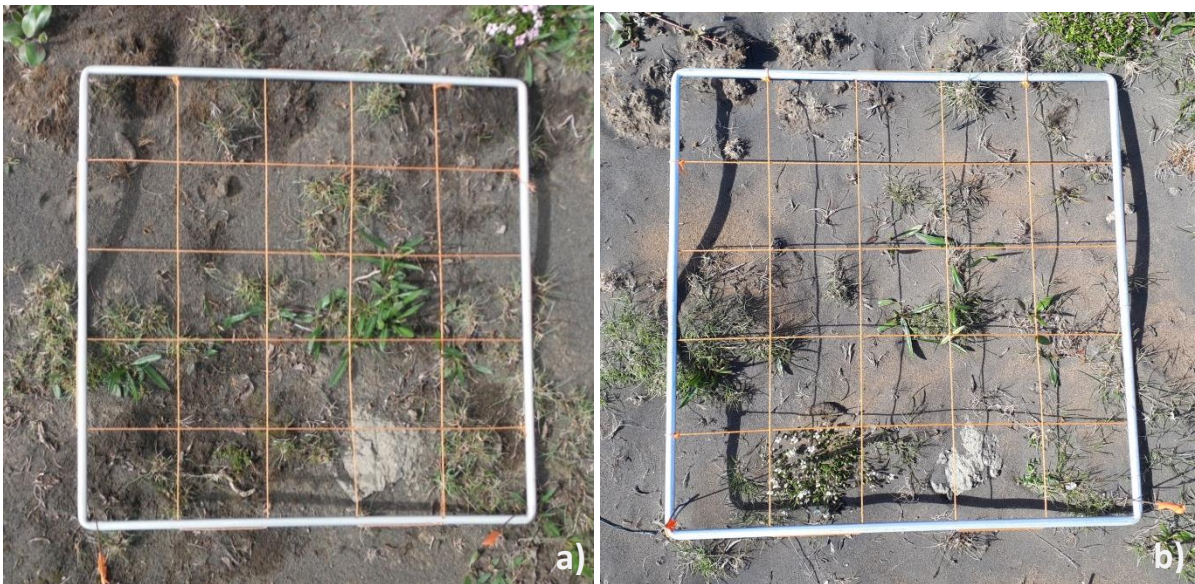
**Mynd 177.** Ljósmyndir af mælireit KM028\_04d, mynd a) frá 2016 og b) frá 2017. Magn áfoksefna á yfirborði sjáanleg meira á mynd b frá 2017.

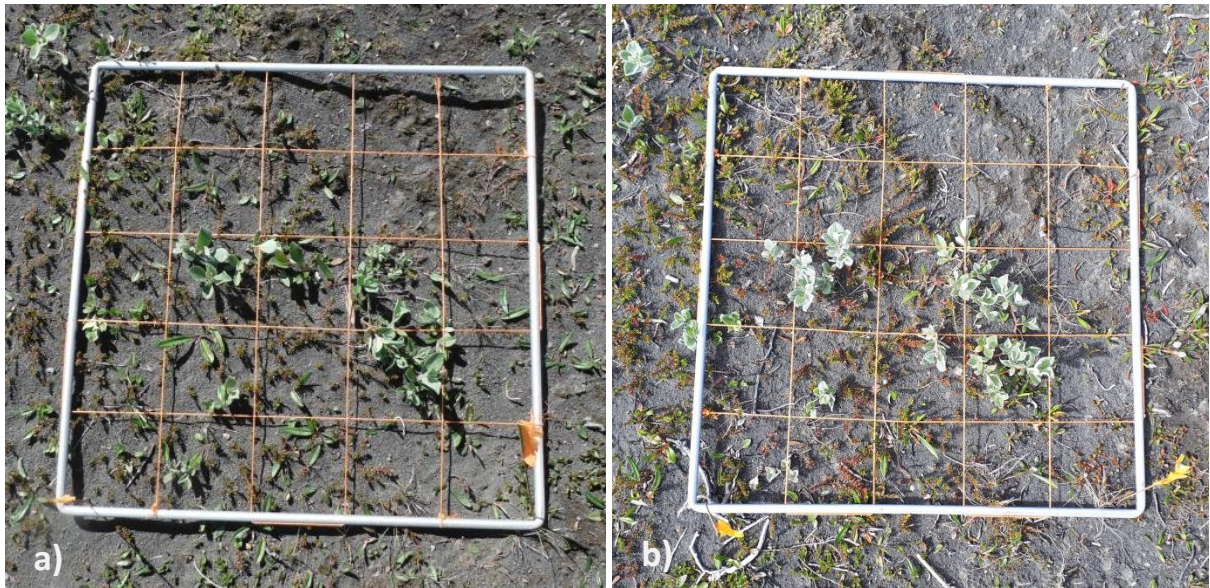
Ljósmyndir af mæltreitum benda ekki til mikilla breytinga, dæmi um samanburð milli ára má sjá á myndum 18 og 19.

**Mynd 18.** Ljósmyndir af mælireit KM035\_01, mynd a) frá 2016 og b) frá 2017. Magn áfoksefna virðast svipað milli ára.

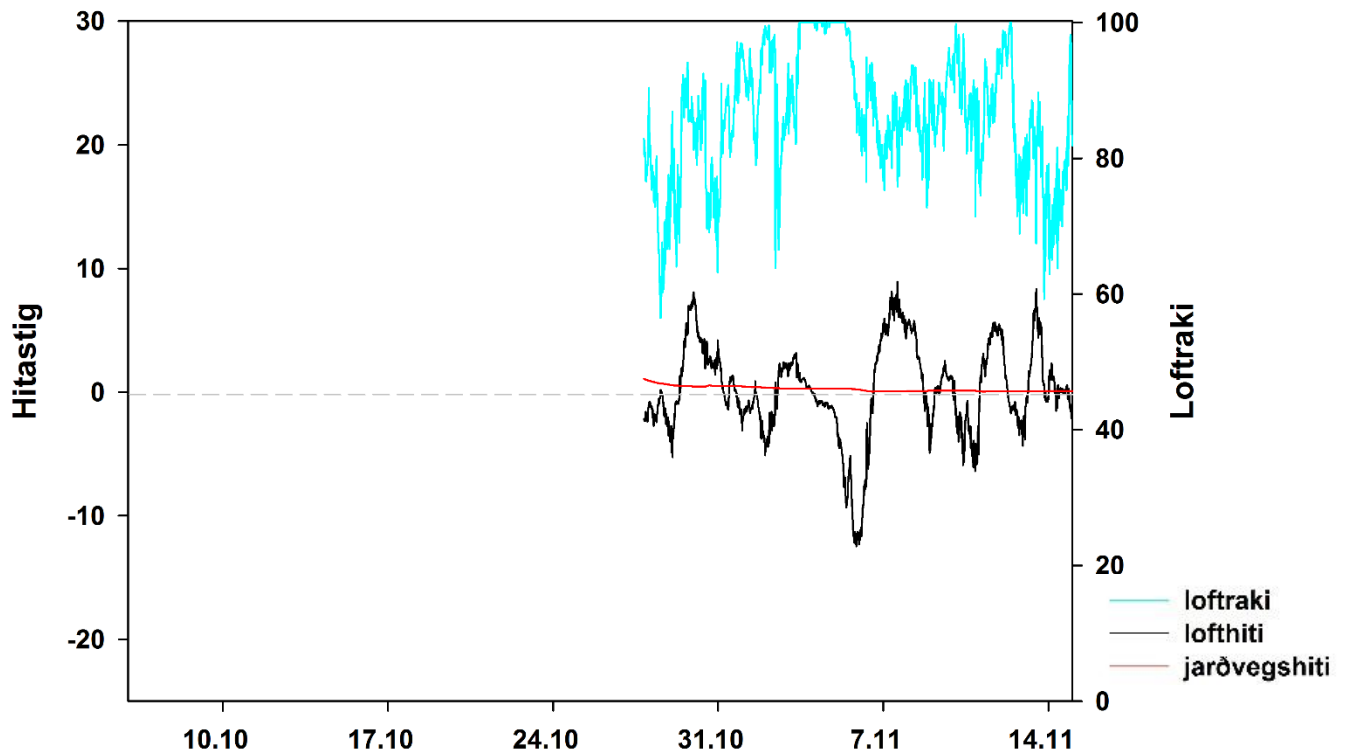
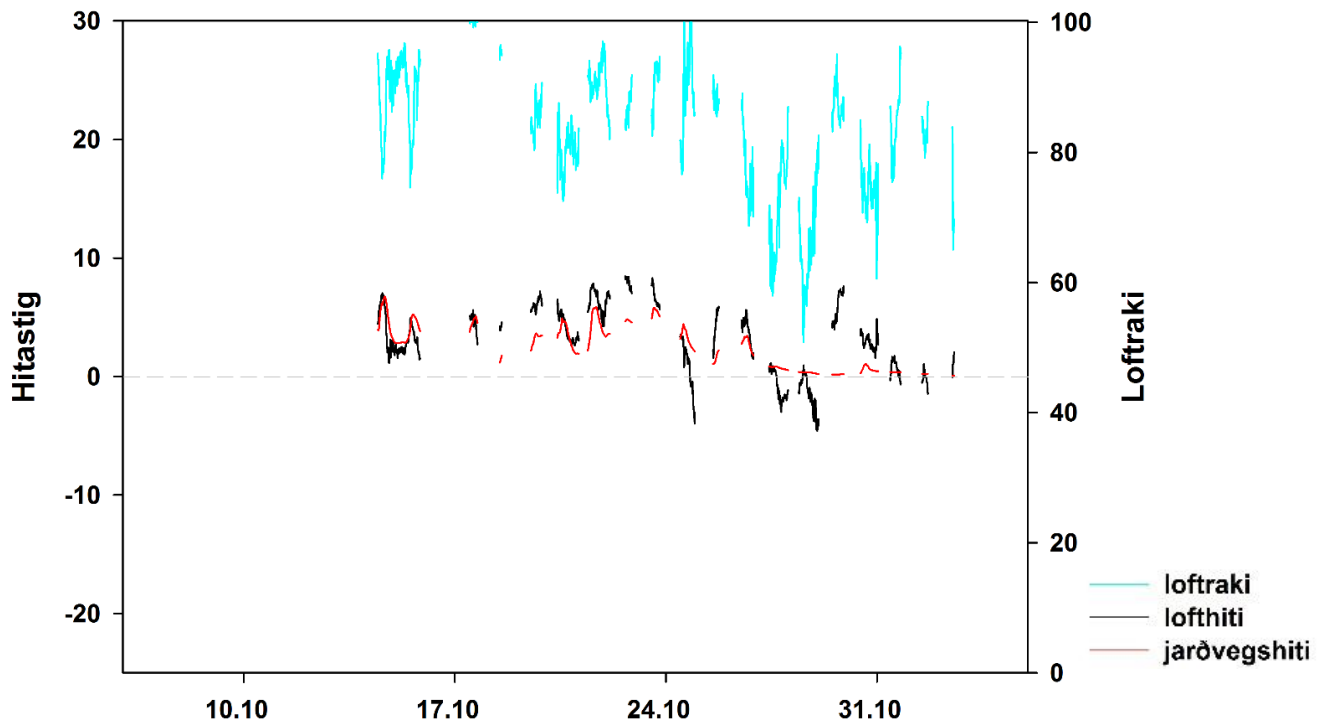
Lítill loftraka- og hitamunur var á milli mælistöðvanna eins og búast má við vegna nálægðar þeirra. Jarðvegshiti var einnig mjög sambærilegur (myndir 20-21 og mynd A í viðauka II), suðlægar áttir voru ríkjandi haustið 2016 (mynd 22) og suðvestlægar áttir ríkjandi veturinn 2016-2017 (mynd B í viðauka II) en sumarið 2017 voru suðlægar og norðaustlægar áttir ríkjandi (mynd 23).

**Mynd 20.** Lofthiti (°C), loftraki (%) og jarðvegshiti (°C) á mælistöð 1. Gröfin sýna 10 mínútna meðaltöl haustið 2016. Lárétt grá lína markar 0° C.

**Mynd 20 framhald.** Lofthiti (°C), loftraki (%) og jarðvegshiti (°C) á mælistöð 2. Gröfin sýna 10 mínútna meðaltöl haustið 2016. Lárétt grá lína markar 0° C.

**Mynd 20 framhald.** Lofthiti (°C), loftraki (%) og jarðvegshiti (°C) á mælistöð 3. Gröfin sýna 10 mínútna meðaltöl haustið 2016. Mælistöð 3 varð fyrir tíðu staukleysi haustið 2016 vegna orkufrekrar myndavélar sem nú er búið að skipta út fyrir orkusparneytnari.

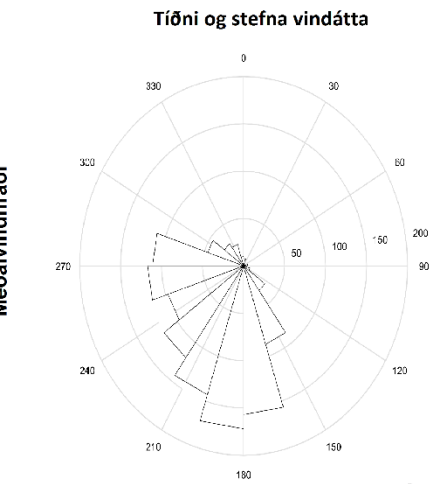
Áfok mældist eingöngu við mælistöð 3 haustið 2016 (mynd 22). Bilun kom upp í kornateljum við mælistöðvar 1 og 2 sumarið 2016 (Elín Fjóla Þórarinsdóttir o.fl. 2016). Lagfærðir kornateljarar voru settir upp sumarið 2017, því mældist ekkert áfok við þær stöðvar haustið 2016.

**Mynd 22.** Mælípúlsar (slög á tímaeiningu) og vindhraði ( $m\ s^{-1}$ ) ásamt vindrósi fyrir tíðni og stefnu vindáttá ( $^{\circ}$ ) á mælistöðvum 1, 2 og 3 haustið 2016. Gröfin sýna 10 mínútna heildartalningar (slög sem mældust við  $<80\%$  loftraka,  $>4\ m\ s^{-1}$  og  $>0^{\circ}C$  jarðvegshita) og 10 mínútna meðaltöl (vindhraði og vindátt). Ath. að kvarðinn á tíðni vindáttá er breytilegur milli vindrósa.

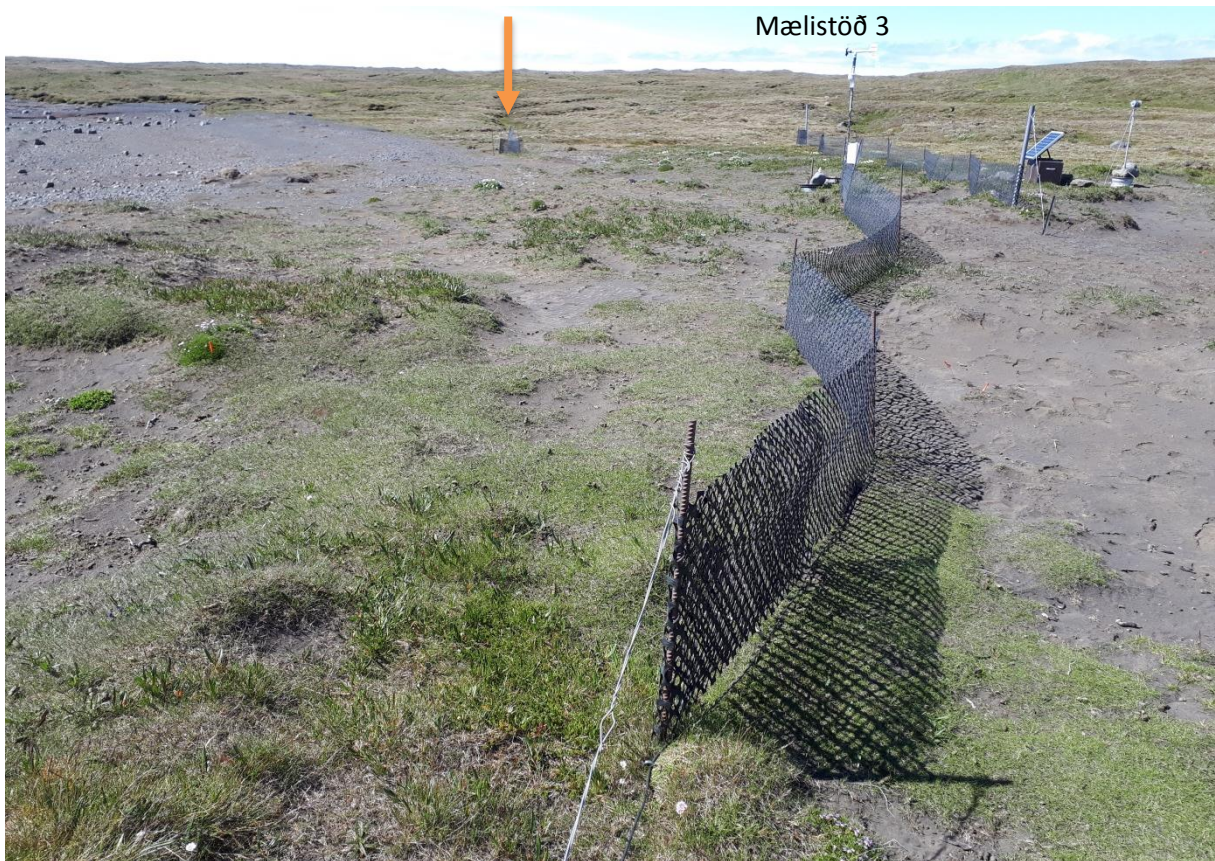
**Mynd 26.** Áfoksgeirinn 4. júlí 2017. Strandlínan vinstra megin á myndinni er komið mjög nálægt fokgirðingu vestast í áfoksgeiranum sem örin bendir á.

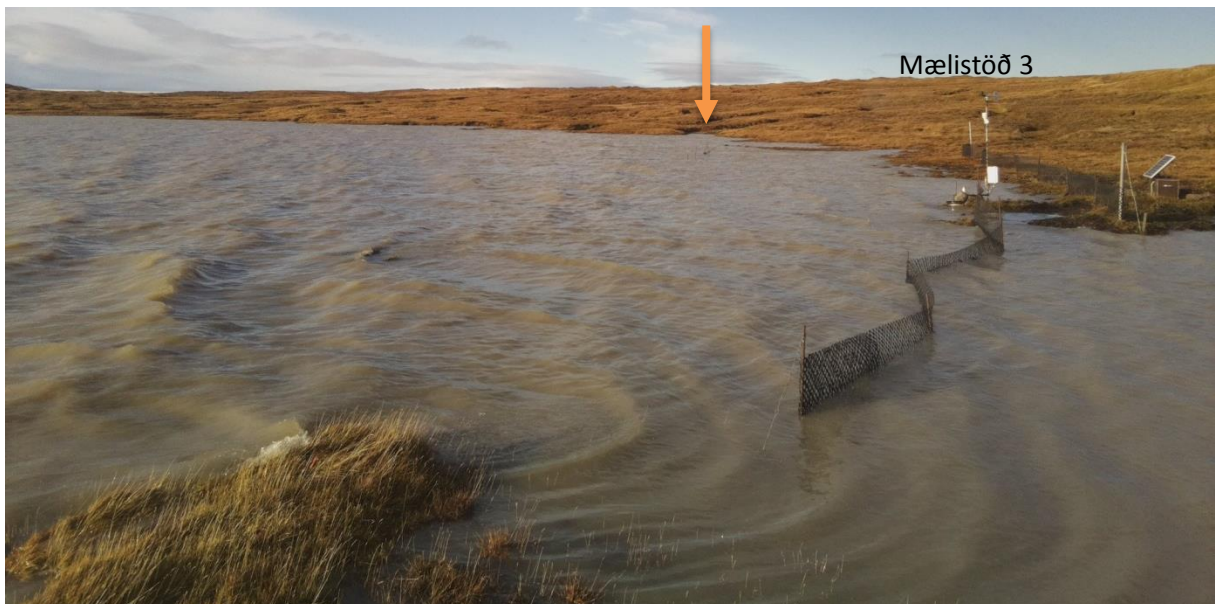
**Mynd 27.** Áfoksgeirinn 1. október 2017, ljósmynd úr sjálfvirkri myndavél. Vatnsborð Háslóns komið langt inn fyrir eldri strandlínu sem sést á myndum 22 og 23 og fokgirðing vestast í áfoksgeiranum sem örin bendir á er á kafi í vatni.

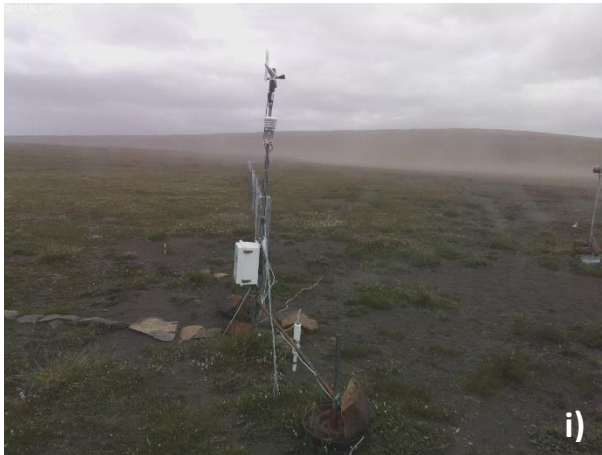
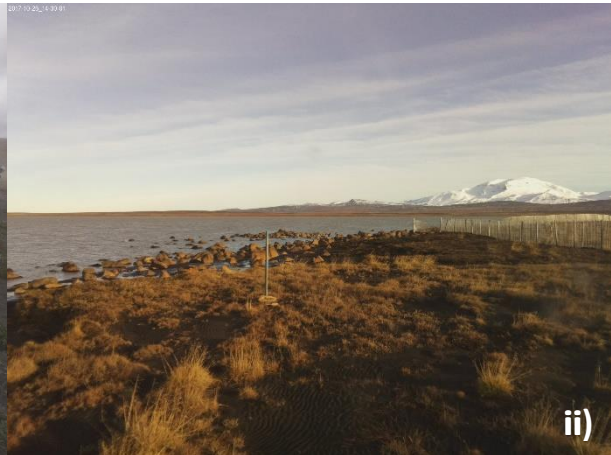
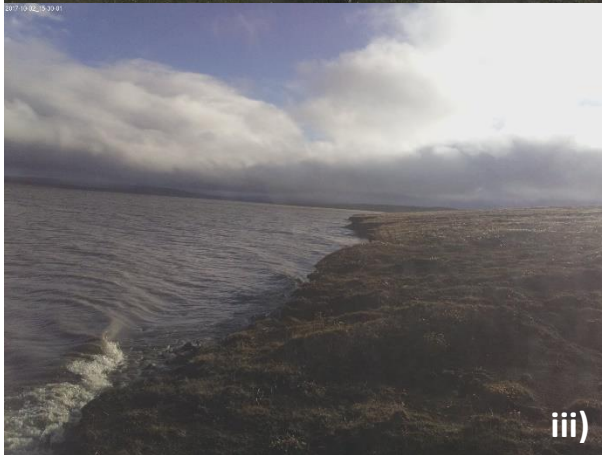
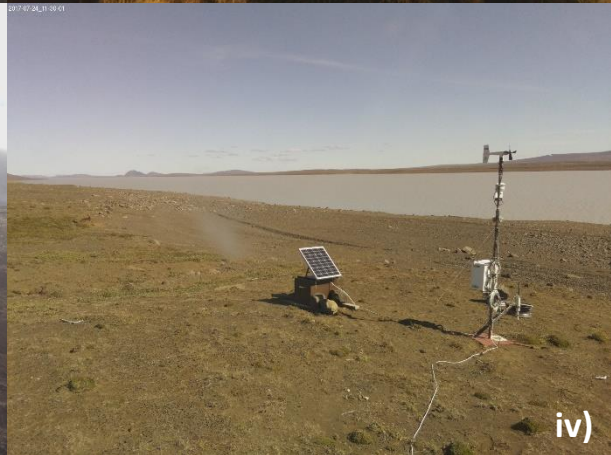
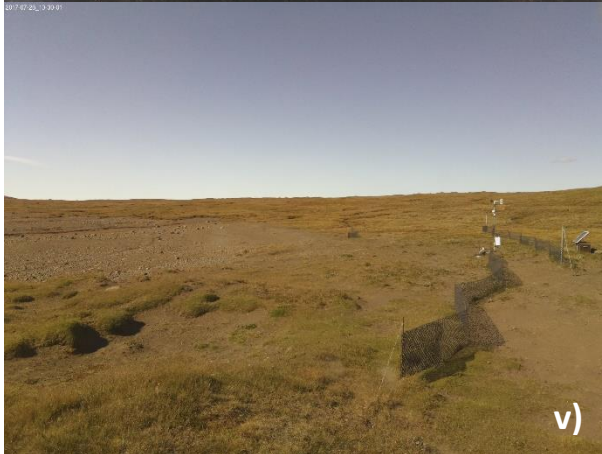
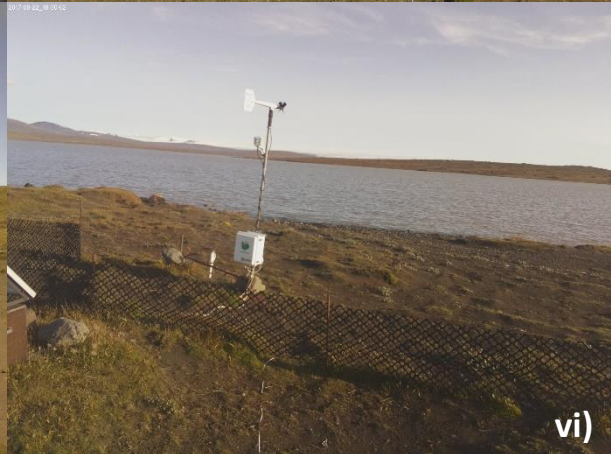
**Mynd A.** Sjónarhorn myndavéla í Kringilsárrana; við mælistöð 1 teknar þann 16. júlí 2017 (i) og 26. október 2017 (ii), við mælistöð 2 teknar 2. október 2017 (iii) og 24. júlí 2017 (iv), við mælistöð 3 teknar 26. júlí 2017 (v) og 22. ágúst 2017 (vi).

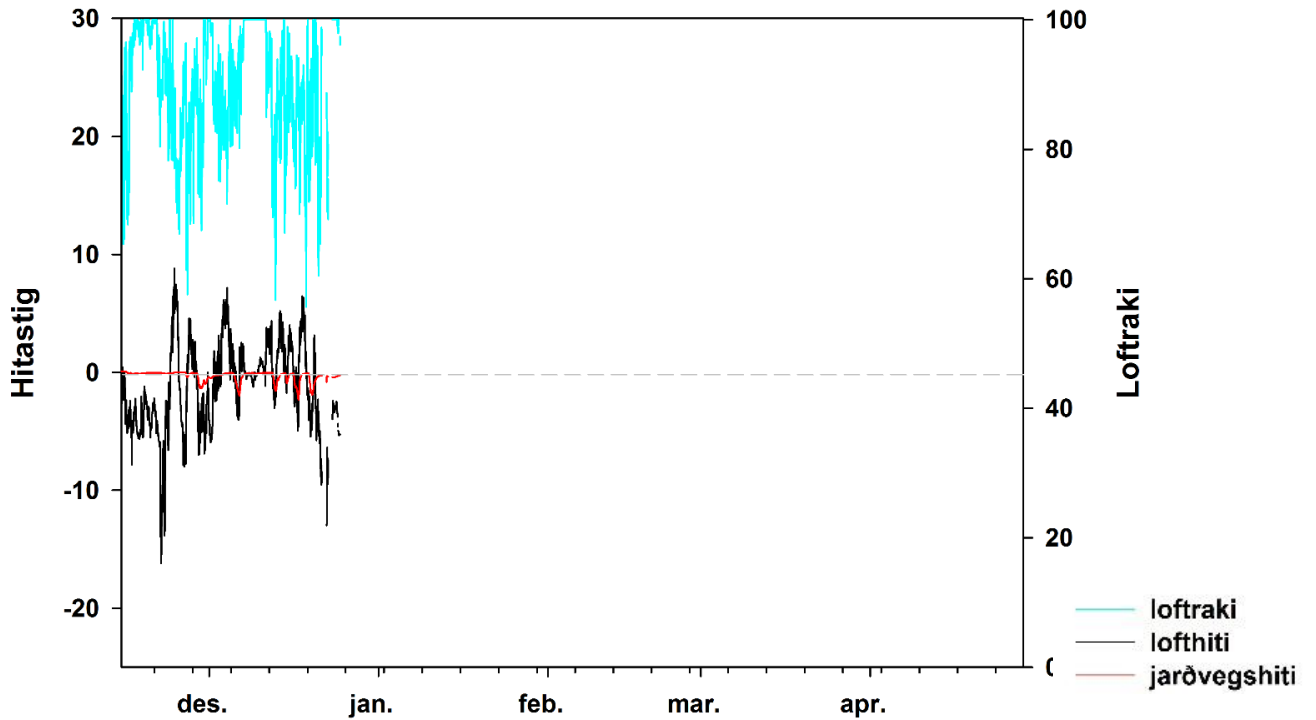
**Mynd A.** Lofthiti (°C), loftraki (%) og jarðvegshiti (°C) á mælistöð 1. Gröfin sýna 10 mínútna meðaltöl veturinn 2016-2017. Lárétt grá lína markar 0° C.

**Mynd A framhald.** Lofthiti (°C), loftraki (%) og jarðvegshiti (°C) á mælistöð 2. Gröfin sýna 10 mínútna meðaltöl veturinn 2016-2017. Lárétt grá lína markar 0° C.

**Mynd A framhald.** Lofthiti (°C), loftraki (%) og jarðvegshiti (°C) á mælistöð 3. Gröfin sýna 10 mínútna meðaltöl veturinn 2016-2017. Lárétt grá lína markar 0° C.
