Vinnuskýrslur Þjóðminjasafns Íslands 1980

Viðgerð á Krosslaug í Lundareykjadal

Eftirlitsferð 16. september 1980

Guðmundur Ólafsson

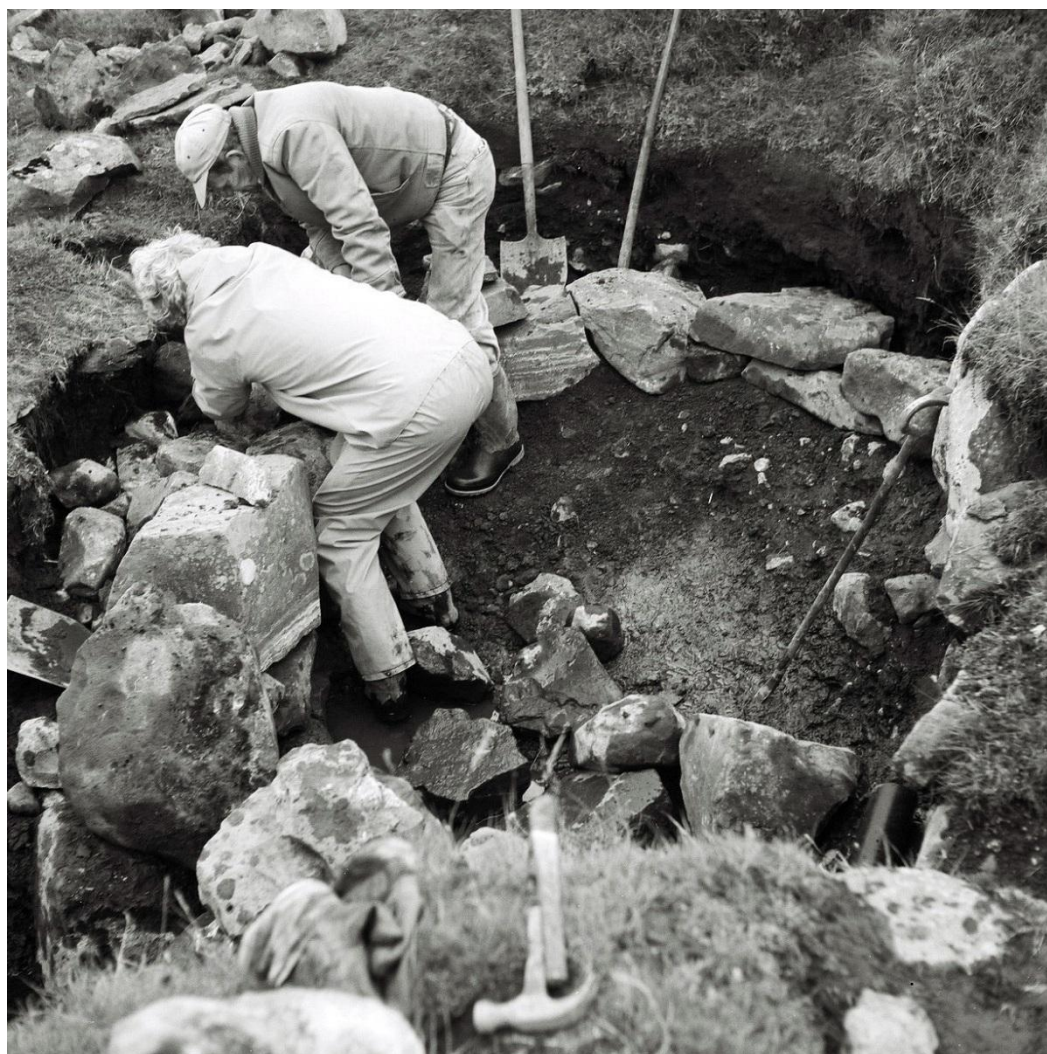
Forsíðumynd: Horft til vesturs yfir framkvæmdir við Krosslaug. Viðgerðarmenn eru að koma hleðslusteinum fyrir við suðvesturhlið laugarinnar. (GÓL-1980-8028-9).

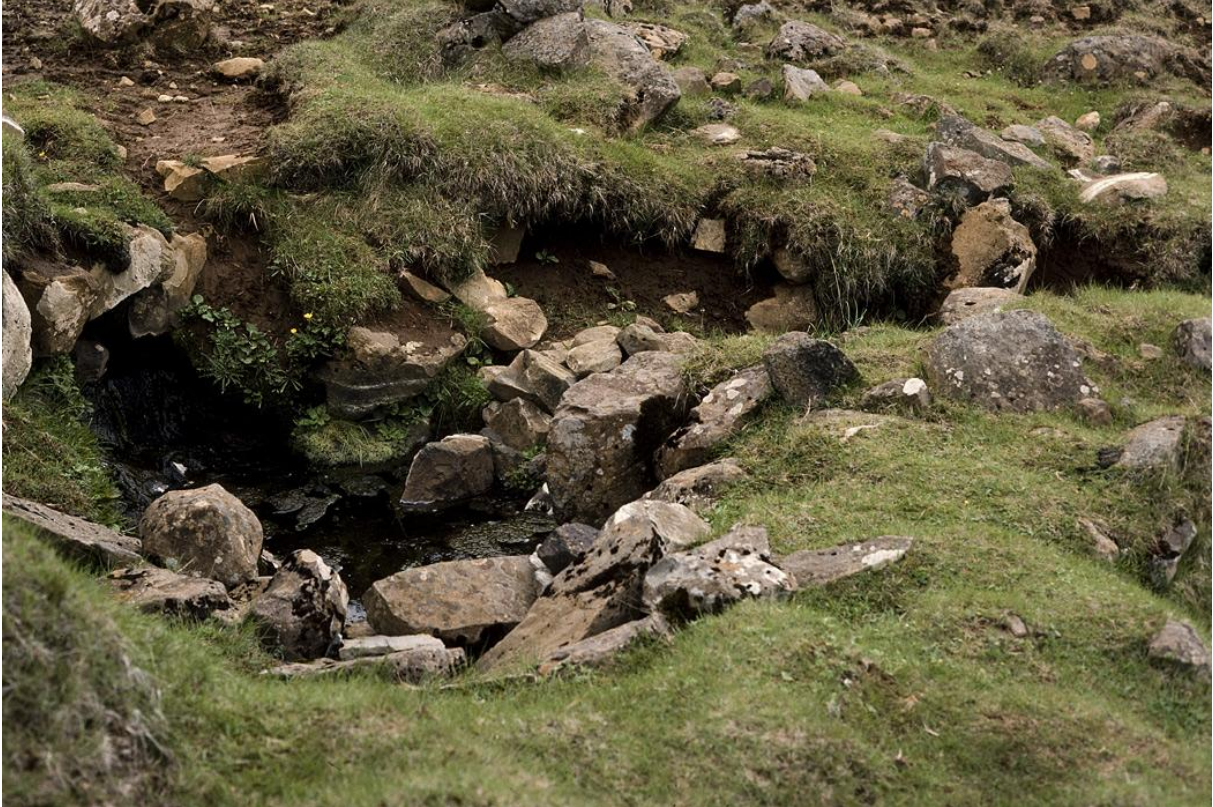
Horft til austurs yfir Krosslaug fyrir viðgerð. Veggjahleðslur eru allar komnar úr skorðum. Efst til vinstri er upptrampað eða uppblásið svæði ofan við laugina. Ofarlega til hægri sést rásin sem grafin var úr henni til suðurs. Fremst er hugsanlega gróinn, hlaðinn veggur umhverfis laugina (SkG-4498).

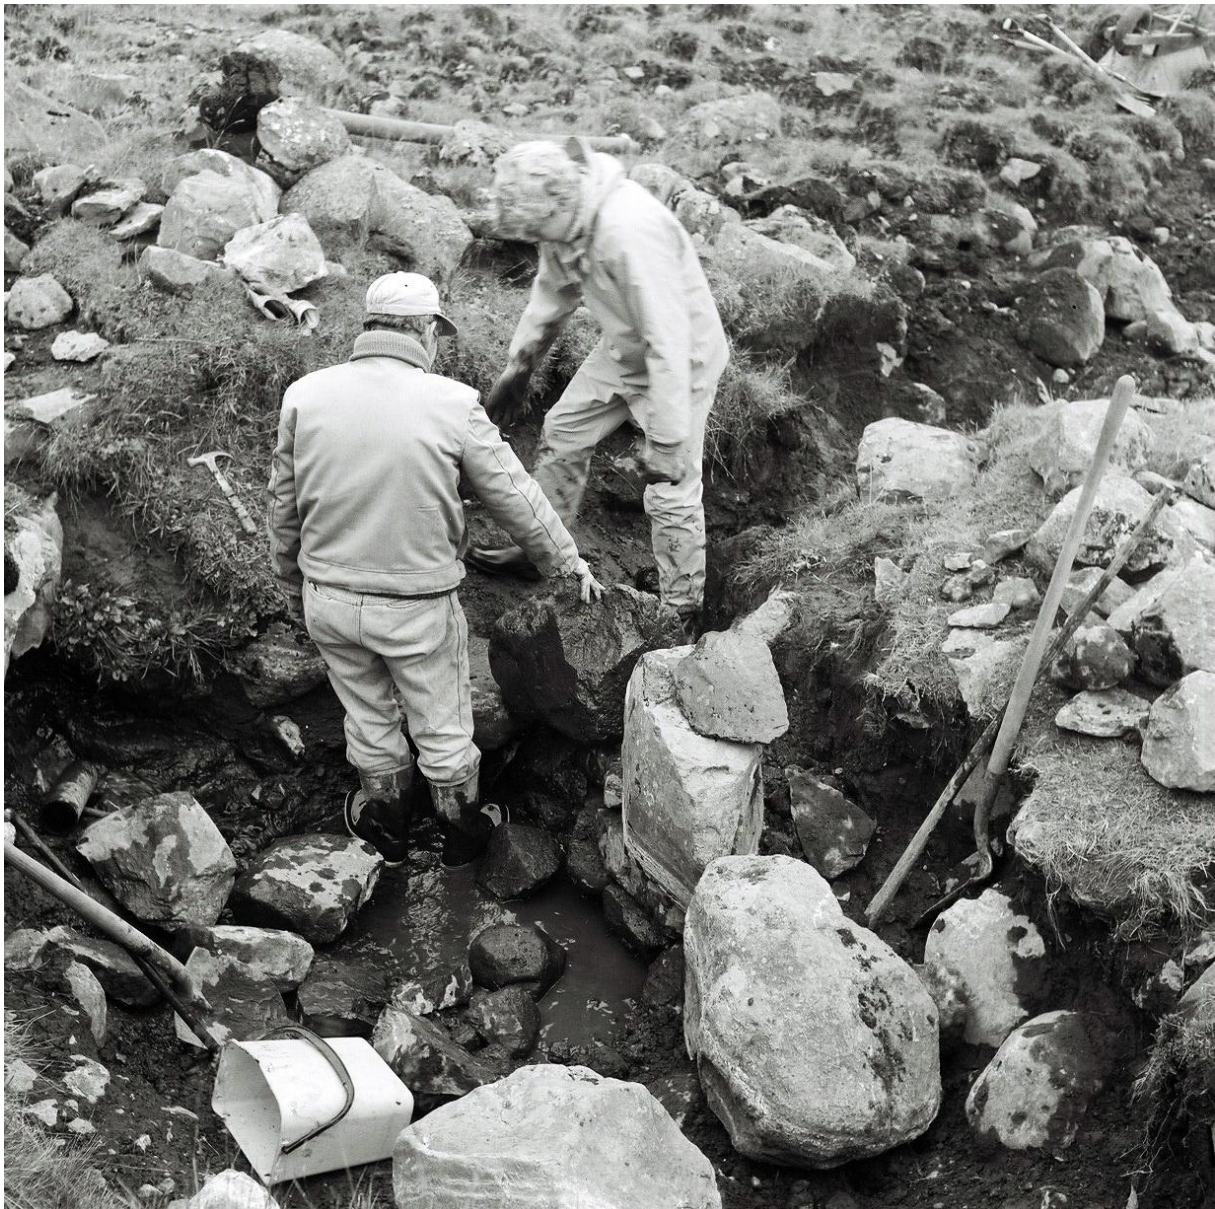
Mynd 1. Horft til suðausturs yfir Krosslaug. Aðalstein og aðstoðarmaður hans eru að koma fyrir steinum í suðausturhorni laugarinnar þar sem rásin var gerð (GÓL-1980-8033-2).

Þegar komið var á staðin voru framkvæmdir vel á veg komnar. Búið að grafa frá hleðslum og byrjað að koma þeim fyrir á nýjan leik. Steinarnir í hleðslunni eru mjög misstórir og margir fremur óhentugir sem hleðslusteinar. Undir hleðslunni var víða mjúkt móberg og þurfti víða að lagfæra undirstöðurnar til þess að steinarnir fengju betra sæti. Aðstoðaði Guðmundur við viðgerðina fram eftir degi, tók nokkrar ljósmyndir og teiknaði lauslega grunnmynd af lauginni.

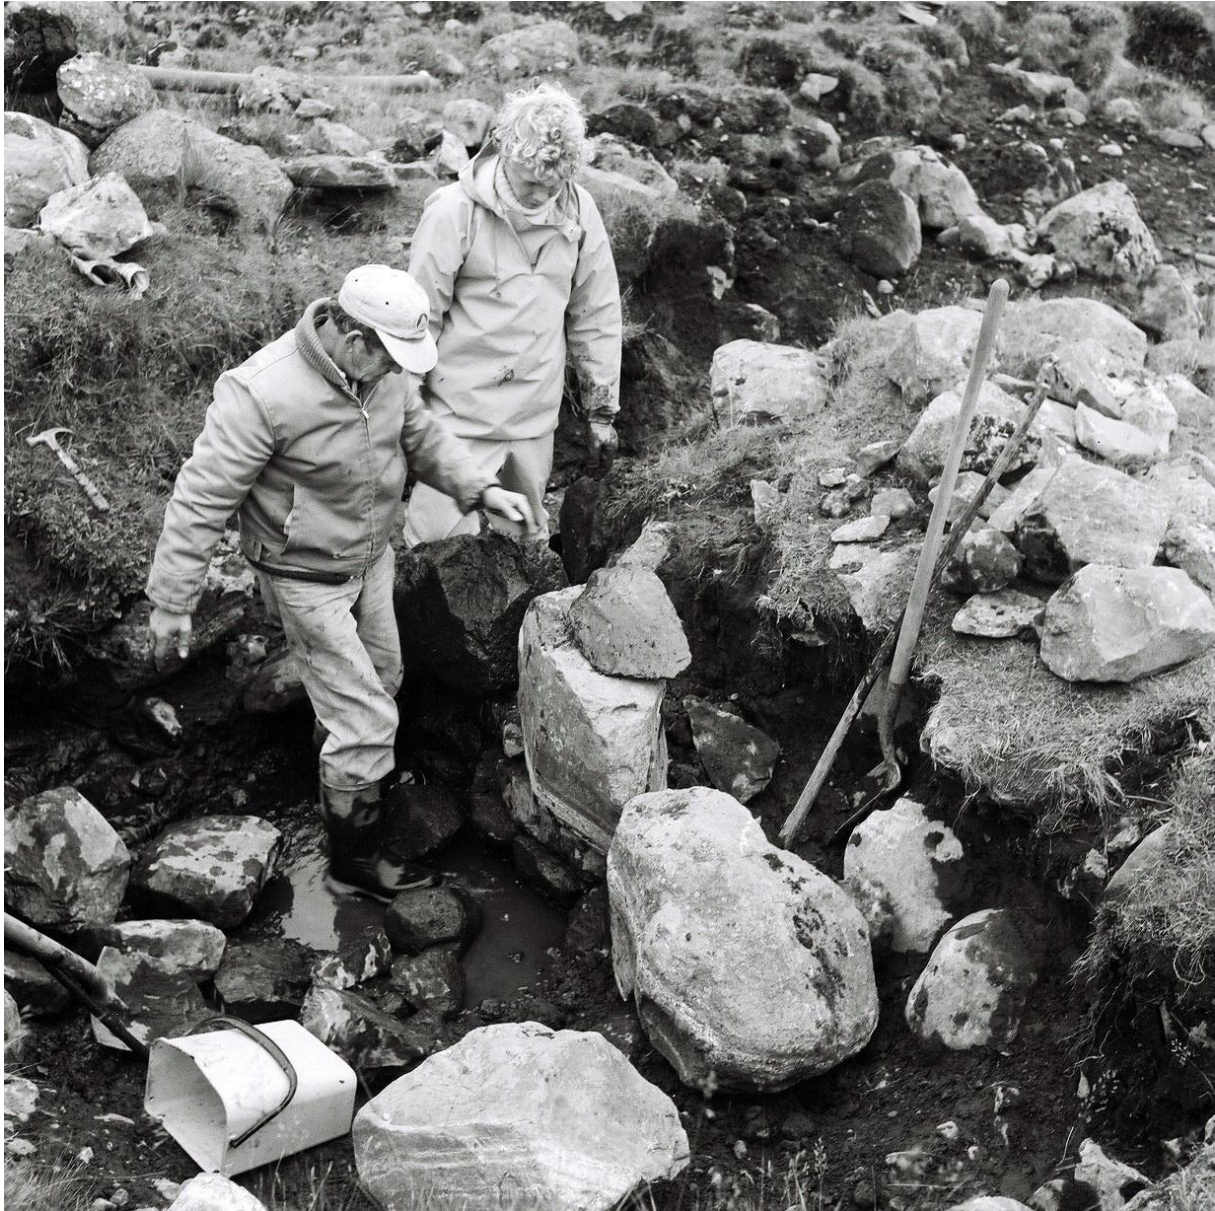
Mynd 2. Suðausturhorn Krosslaugar. Verið er að koma fyrir stórum steinum við suðuhlið laugarinnar. Í botni laugarinnar sést að steinar eru í botni hennar. (GÓL-1980-8033-3).

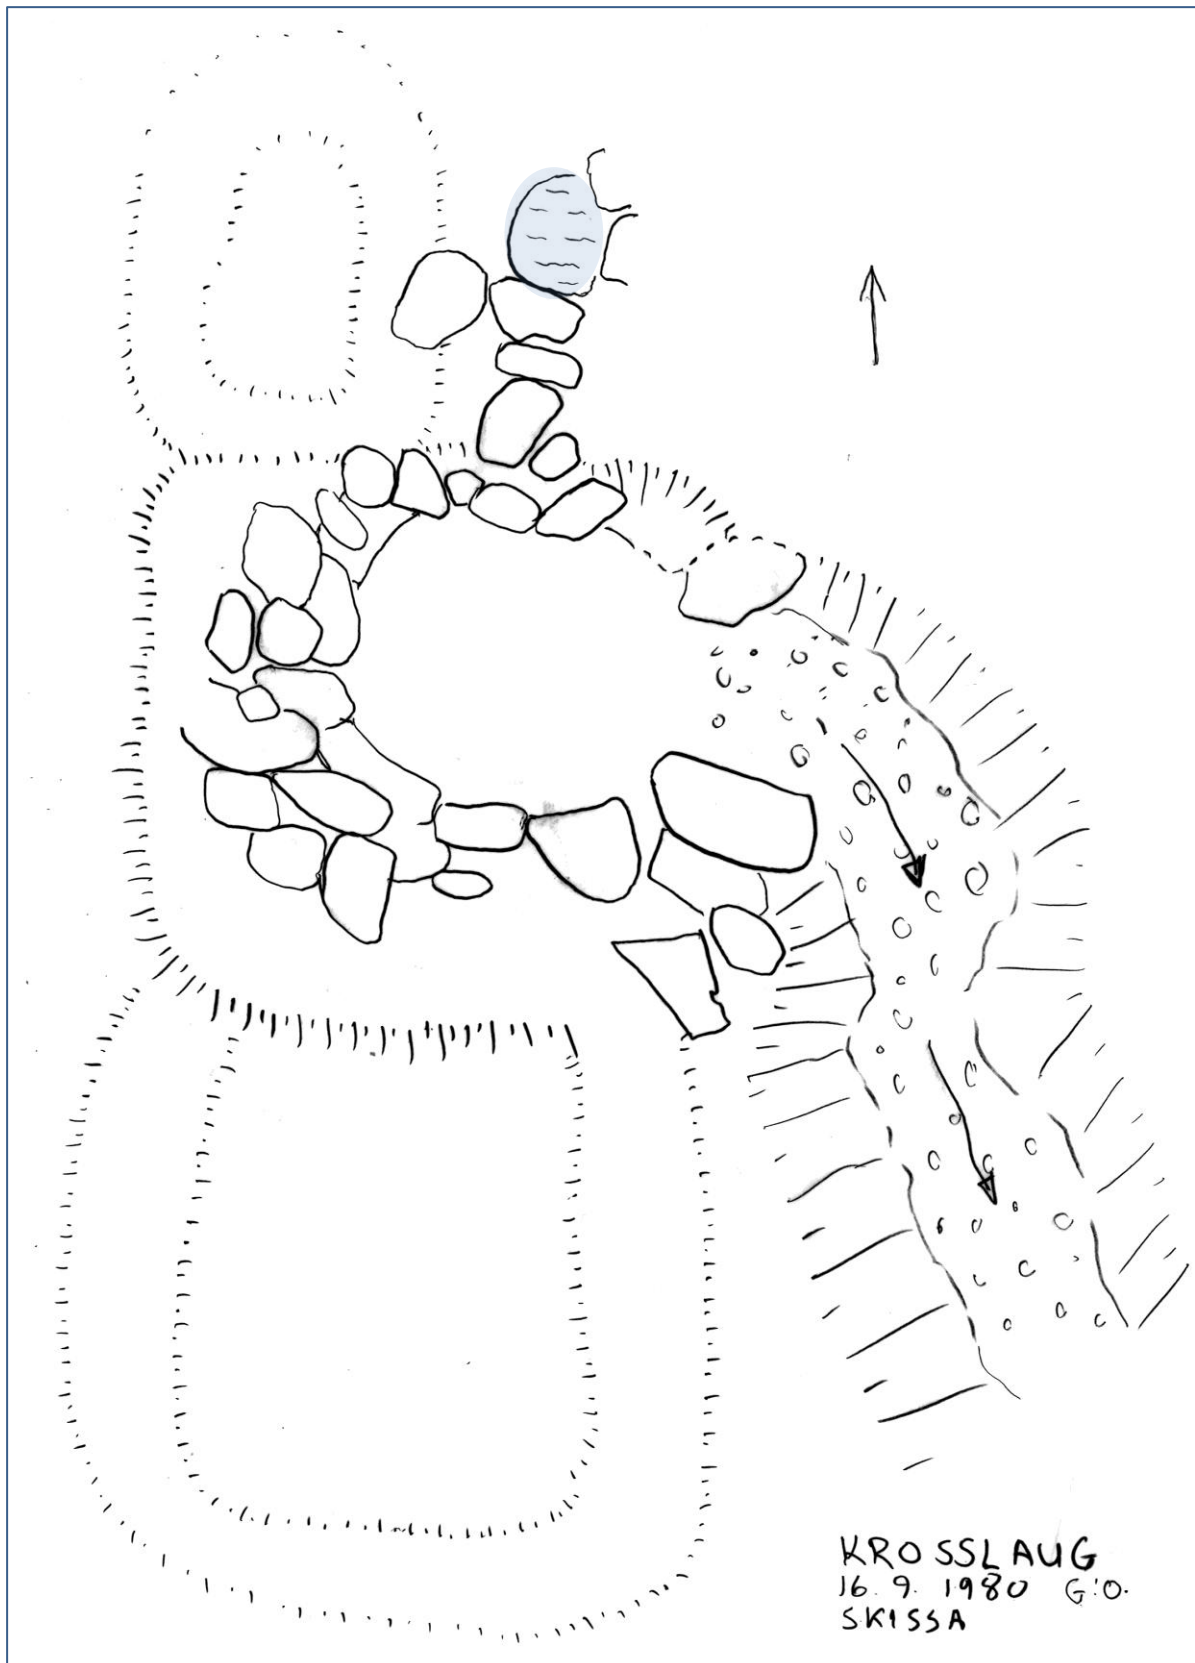
Mynd 3. Skissa af Krosslaug á meðan viðgerð stóð. Leifar af steinhleðslu eru umhverfis laugina og úr suðaustur enda hennar hafði verið grafin rás. Ofan við laugina var lítil uppspretta sem vatn seytleði úr. Hugsanlega vottaði fyrir óljósum minjum bæði sunnan og norðan við laugina (Krosslaug 1980 T-1, G.Ó.).

Laugin var sporöskjulaga, um 6,6 m að ummáli. Innanmál hennar voru um 2,5 x 1,7 m. Utan um hana virtist hafa verið hleðsla að sunnan- og vestanverðu. Sunnan við laugina var dálítil dæld og þar virtist vera óljós hleðsla, um 3,5 x 1,9 m að innanmáli. Ummerki norðan við laugina sem bentu einnig til þess að þar gætu verið leifar af mannvirki sem var um 1,5 m að breidd. Allt var þetta svo ógreinilegt að án rannsóknar er alls ekki hægt að fullyrða neitt um hvort um mannvirki eða náttúrumyndanir í landslaginu er að ræða. Norðan við laugina lá líka einföld röð steina að lítilli uppsprettu sem vatn seytlaði úr. Umhverfi laugarinnar var mjög illa farið vegna uppblásturs eða tramps eftir hesta. Til að verja hana fyrir frekari ágangi var samþykkt var að reisa girðingu umhverfis laugina sem yrði án hliðs, en með tröppu fyrir fólk. Einnig er fyrirhugað er að planta trjám við laugina til þess að mynda skjól við hana.

Viðgerð lauk 18. September. Til þess að geta tæmt laugina eftir þörfum og hreinsað úr henni slím og önnur óhreinindi sem safnast geta í henni, var plaströri komið fyrir í botni rásarinnar sem grafin hafði verið úr suðausturhorni laugarinnar. Öðru plaströri var komið fyrir undir

yfirborði við suðvesturhorn laugarinnar til þess að taka við yfirfallsvatni úr henni. Bæði rörin voru vel hulin jarðvegi og var settur krani við neðri enda tæmingarrörsins, þar sem hægt er að tempra frárennslið.
