Steinþró á Þórustöðum, Vatnsleysuströnd

Skýrslan er unnin upp úr frumgögnum frá 1984.

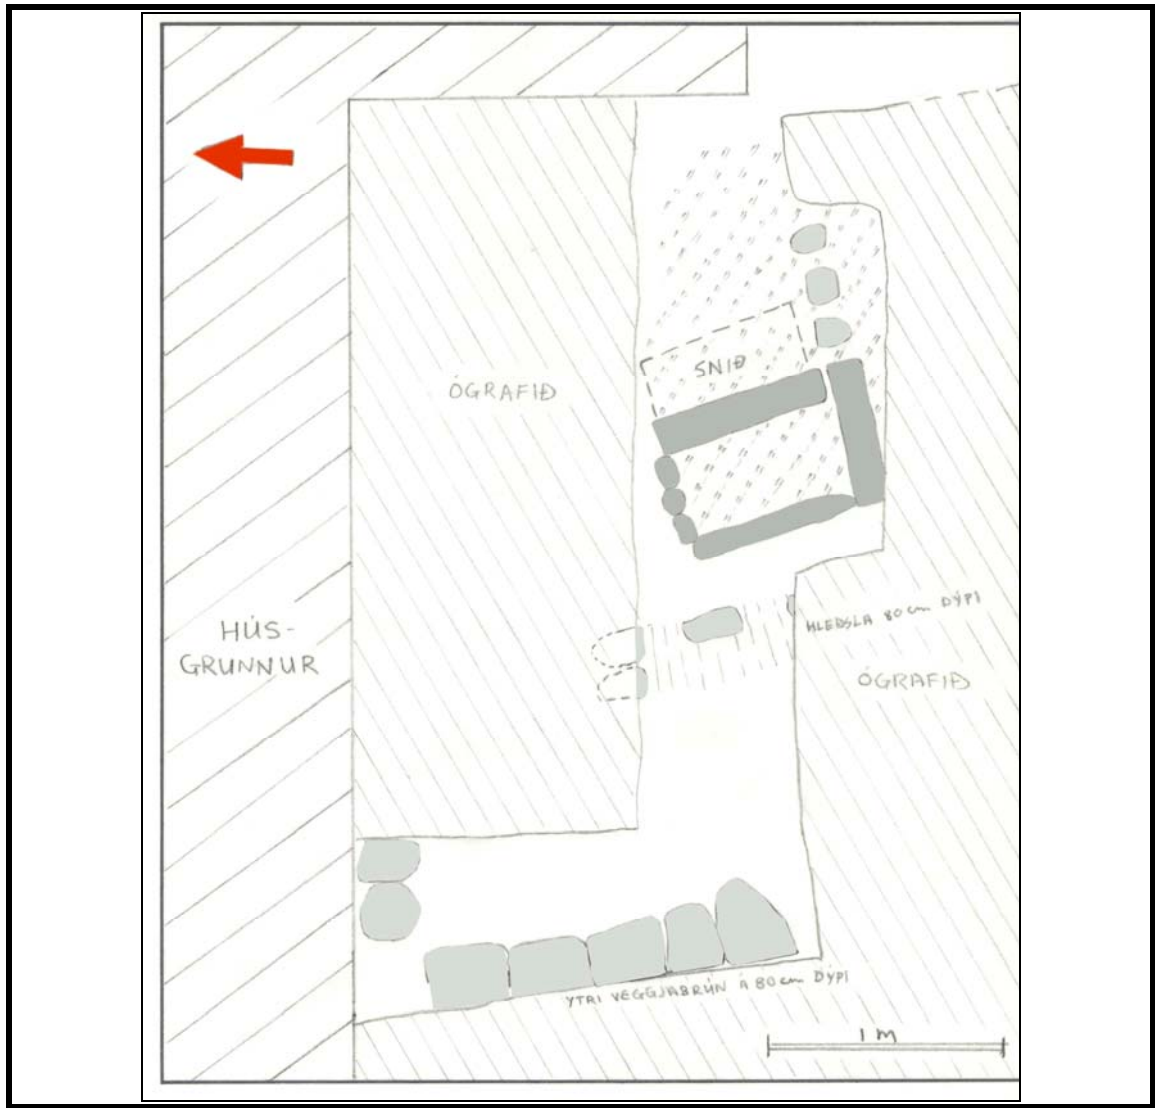
Forsíðumynd: Flatarteikning af skurði meðfram vegg húsagrunnsins.

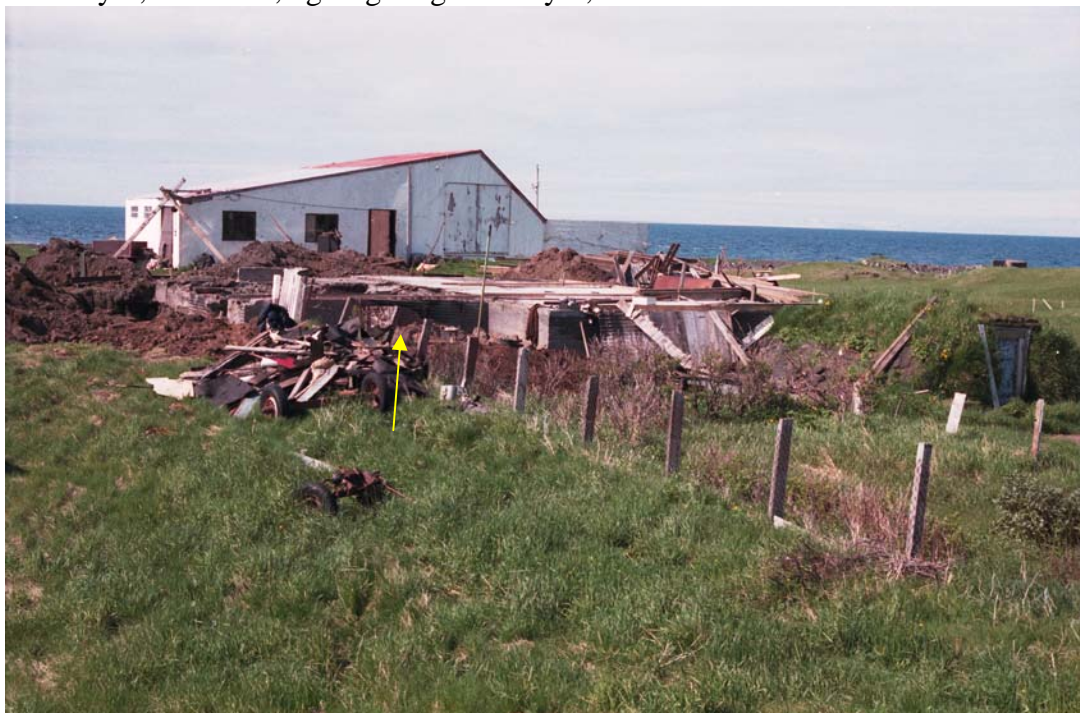
Horft til norðurs heim að húsgrunni bæjarins á Þórustöðum. Skurðurinn sem minjarnar fundust í er í kriknum sunnan við grunninn. (GÓL 9106-01).

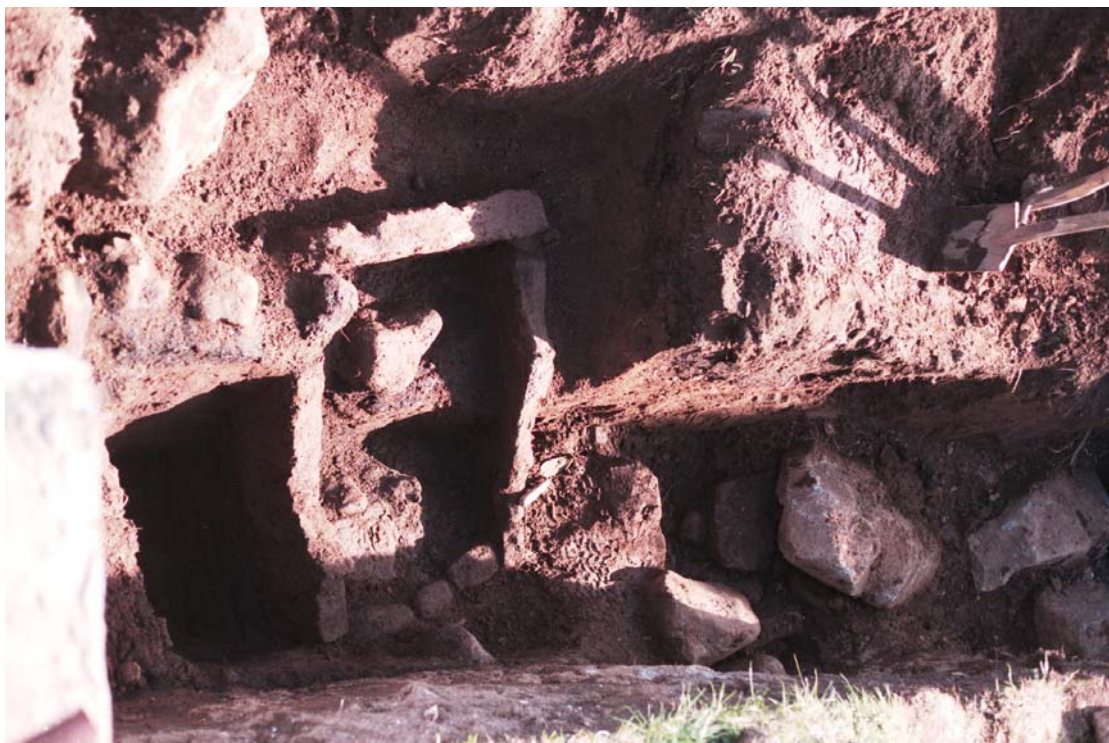
Er hreinsað hafði verið frá hinu ætlaða eldstæði, kom í ljós að um var að ræða ferhyrnda steinþró. Þrjár hliðar voru gerðar af þremur stórum tilhöggnum hraunhellum.

Horft niður í skurðinn. Steinþró er vinstra megin við miðja mynd. (GÓL 9106-02).

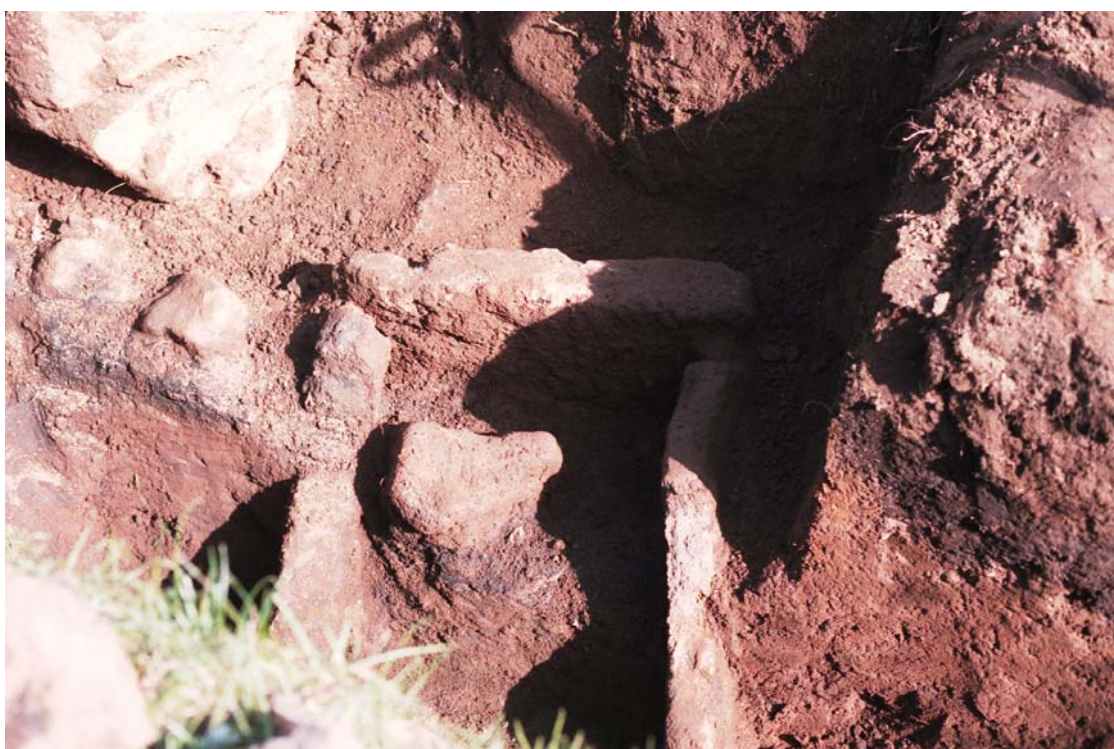
Efsti hluti steinþróar. Til vinstri sést dökk gólfskán nr. 11 og mislitu moldarlögin undir henni. (GÓL 9106-04).

Fjórða hliðin var hlaðin úr minni hellum. Steinþróin er um 100 x 65 cm að utanmáli og um 85 x 45 cm að innanmáli. Hún var full f viðarkolum og sóti. Vélgrafa hafði brotið nokkuð efst af hraunhellunum þegar skurðurinn var grafinn. Dýpt þróarinnar var um 50 cm.

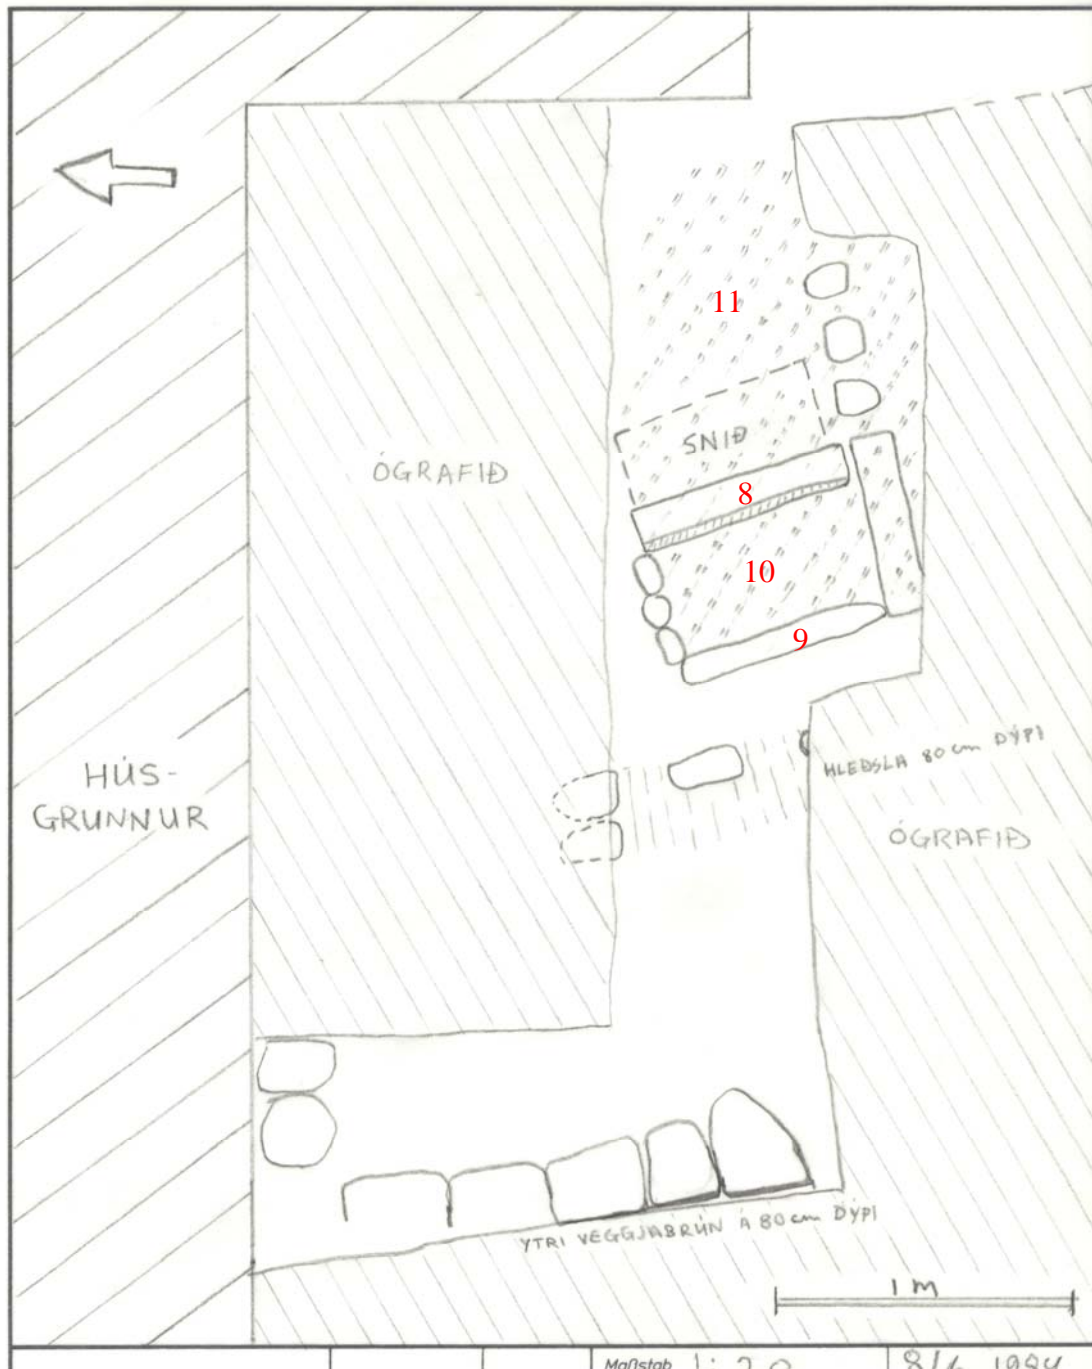
Flatarteikning af minjum í skurðinum við húsgrunninn.

Austan megin við efri brún þróarinnar, á um 80 cm dýpi, var viðarkolagólf á um 1 m breiðu svæði. Þetta gólf virtist enda við þróna og var ekki hægt að greina það vestan við hana.

Um 30 cm vestan við þróna, á um 80 cm dýpi, voru leifar af grjóthleðslu, sem virtist hafa legið samsíða þrónni. Grafan hafði að mestu eyðilagt þessa hleðslu.

Austan við suðurgöfl þróarinnar voru þrjár steinar í röð í viðarkolagólfinu. Þeir virðast tilheyra yngsta byggingar/notkunarkeiði þróarinnar.

Vestast í skurðinum var komið niður á stóra grjóthleðslu sem lá í norður-suður samsíða þrónni. Hún virtist tilheyra ytri veggjarbrún á hleðslu sem hafði verið grafin burt að öðru leyti.

Númer við einstök lög eiga líka við númer á flatarteikningu.

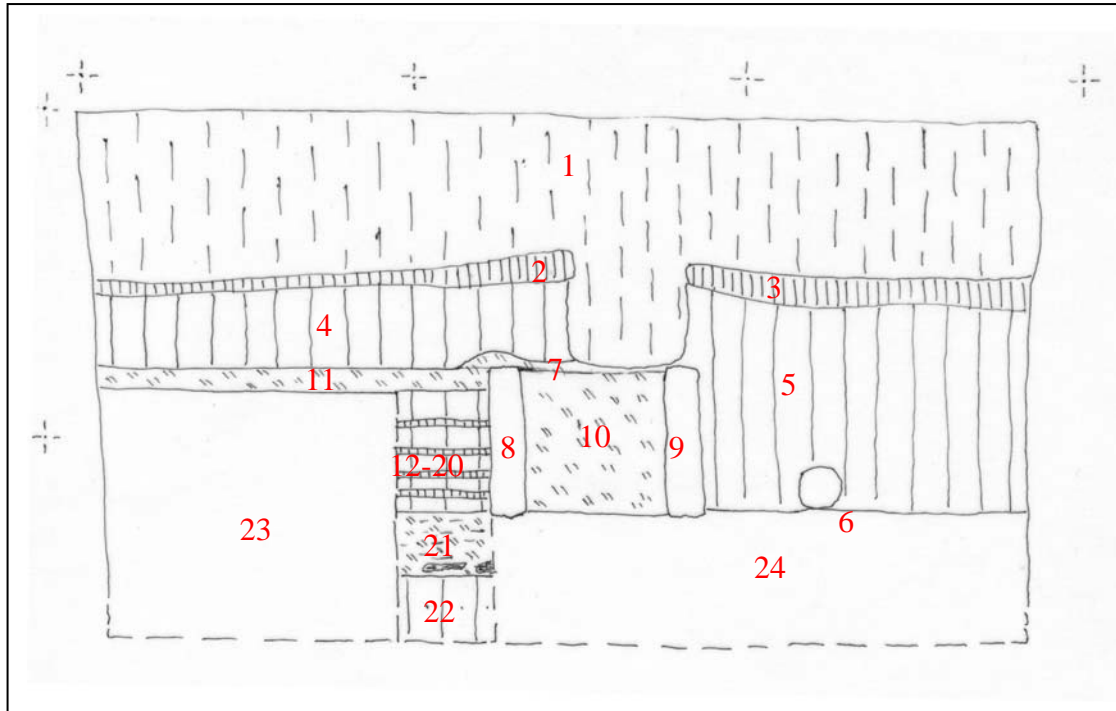
Sniðteikning af skurðbakka við steinþró. Könnunarhola var grafin niður með þrónni til að kanna afstöðu hennar við eldri mannvistarlag.

Til þess að kanna dýpt mannvistarlaga var grafin 70 x 30 cm breiður skurður niður með vesturhlið steinþróarinnar. Þar kom í ljós að um 145 cm voru niður á óhreyfðan jarðveg. Við botn þróarinnar á um 120 cm dýpi kom einnig í ljós um 20 cm þykkt mannvistarlag, líklega gólflag, sem tilheyrir elsta byggingarskeiði þróarinnar. Það var þétt, svart, blandað grasi og sóti. Það var lagskipt að hluta. Neðst í þessu lagi mátti greina bæði vel varðveittar greinar og viðarkurl.

1. Brún, hreyfð mold.
2. Dökkbrún mold.
3. Dökkbrún mold. Sama og lag 2.
4. Ljósbrún mold.
5. Ljósbrún mold. E.t.v. leifar af torfhleðslu? Engin lagskipting sást.
6. Steinn í hleðslu.
7. Viðarkol og sótt yfir steinþró.
8. Hraunhella, reist á rönd. Austurhlið steinþróar.
9. Hraunhella, reist á rönd. Vesturhlið steinþróar.
10. Sótt, viðarkol og móaska í steinþró.
11. Viðarkol og sótt. Gólfskán austan við steinþró.
12. Ljósbrún mold. Lög 12 – 20 eru mislit moldarlög, ljós og dökk til skiptis.
13. Dökkbrún mold.
14. Ljósbrún mold.
15. Dökkbrún mold.
16. Ljósbrún mold.
17. Dökkbrún mold.
18. Ljósbrún mold.

19. Dökkbrún mold.
20. Ljósbrún mold.
21. Mannvistarlag, líklega gólfskán. Þétt svart lag blandað með grasi og sóti. Nokkur lagskipting. Neðst í laginu eru trjágreinar og fleiri viðarleifar.
22. Óhreyft.
23. Ógrafið
24. Ógrafið

Því miður fundust engir gripir eða gjóskulög sem hægt var að nota til aldursgreiningar, en ætla má út frá þykkt mannvistarlaganna að búseta sé þarna mjög gömul. Af þeim sökum var þess óskað að ekki yrði raskað meira á þessum stað og að nýju húsi yrði fundið nýtt bæjarstæði.
