-Arfabót-

Rannsókn á bæjarrústum á Mýrdalssandi í Álftaveri,
V-Skaftafellssýslu

Skýrsla II

Bjarni F. Einarsson
2017

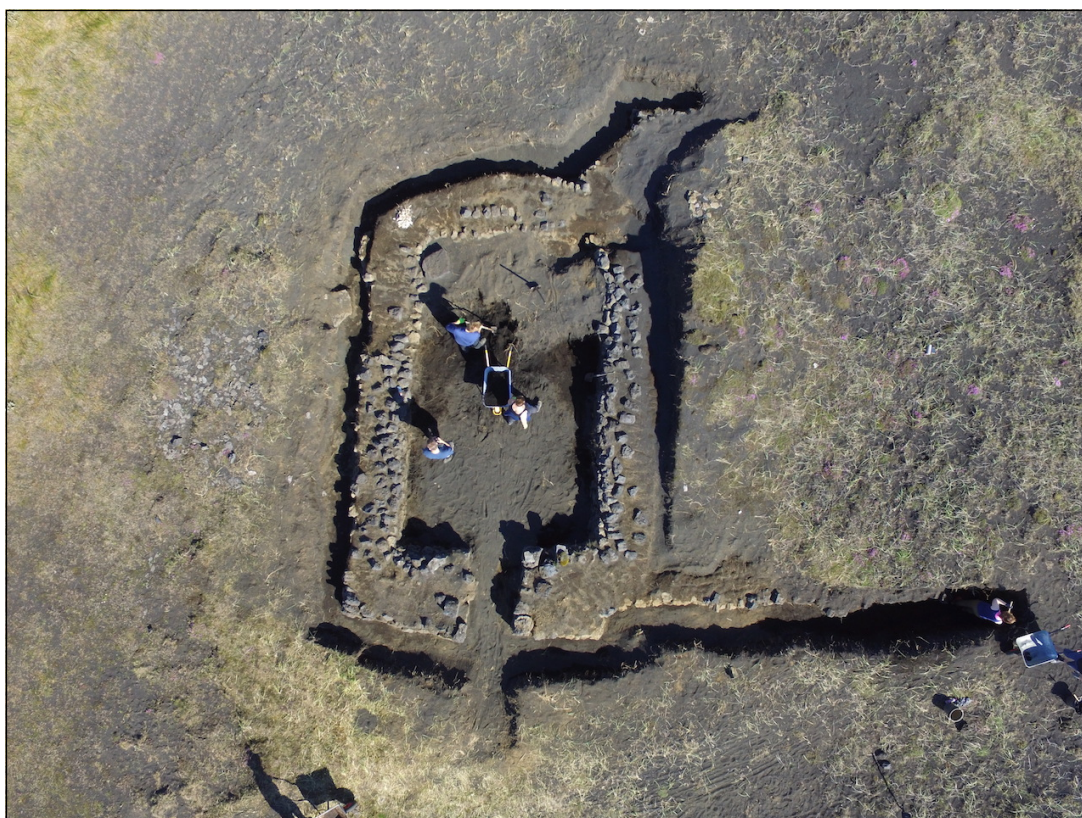
Forsíðumyndin sýnir vestasta rýmið (fjosið) á rústasvæðinu í rannsókn. Var það fullt af svörtum sandi/gjósku úr Kötlu. Sjá má dyrnar mót suðri og bogadreginn gaflinn mót norðri. Einnig má sjá vegg sem liggur út úr rýminu til NA í u.þ.b. 45° horni og er það sennilega heystæði/gerði. (N vísar upp. Drónamyndir nr. 04. Ljósm. BFE).

Byrjað var á því að grafa niður utan við SV-horn rústanna (sjá forsíðumynd niðri til vinstri), en þar sást ummerki um hleðslur. Þegar hornið var fundið var grafið frá því framan (sunnan) við húsin og svo norður með því. Smám saman komu dyr rýmisins í ljós og sömuleiðis var komið fyrir norðurhluta hússins, þar sem gaflinn var. Halðið var áfram að grafa til austurs fram hjá dyrunum og einnig var grafið innan úr rýminu, en rýmið heitir nú rými A. Á þennan hátt er stefnt að því að grafa fram allan bæinn og útihús á hólum öllum.

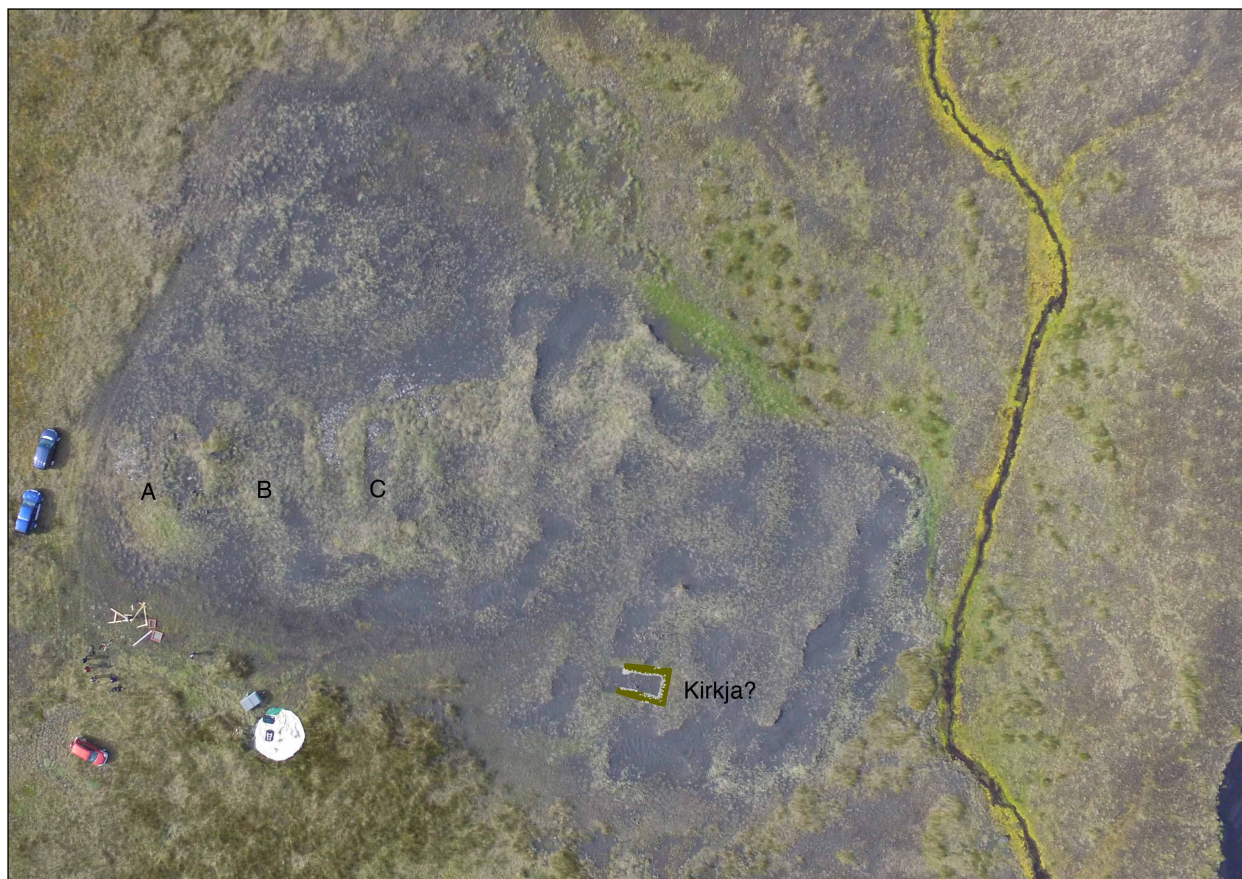
Mynd 2. Bæjarhóllinn fyrir rannsókn. Rými C er næsta viðfangsefni, en það er væntanlega vestasta rýmið á bænum, en hann teygir sig áfram til austurs, rétt austur fyrir hina meintu kirkju. Þar gætu verið traðir beint upp af kirkjunni og austan við þær önnur rústaþyrping. Á totunni norðan (ofan) við rými A-C er rústaþyrping sem gæti verið skepnuhús. Lækurinn til austurs (hægri) er nafnlaus, en hann kann að hafa verið gamli bæjarlækurinn. (Norður er upp á myndinni. Drónamyndir 1. Ljós. BFE 2017)

Jarðsjármælingar sem fóru fram sumarið 2012 sýndu að rústa var víða vart á hólnum (Bjarni F. Einarsson 2013) og drónamynd studdi þessa niðurstöðu og sýndi það reyndar betur. Virðast sjálfstæð hús standa á hólnum norðvestanverðum (tvö rými samvaxin) og sömuleiðis virðast rústir vera í öllum hólnum austanverðum, með bili á milli þeirra og sjálfra bæjarrústanna, en þær eru örugglega rétt austur af rými A og heystæðinu sem liggur að því. Bil þetta gæti hafa verið traðir heim að bæ og á milli hans og hinnar meintu kirkju (mynd 2).

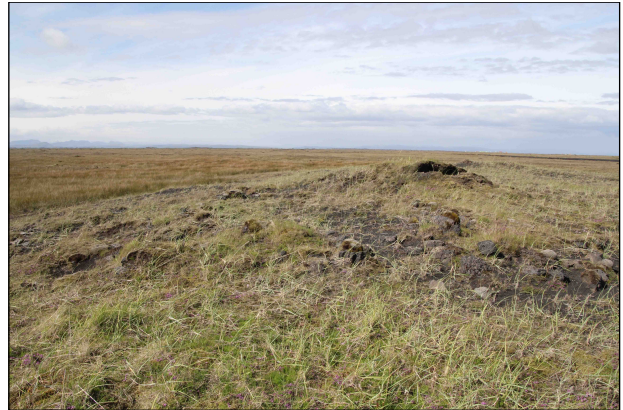
Mynd 3. Rúst A (fjós og hlaða) fyrir rannsókn. Til vinstri má sjá þakhellur sem skriðið hafa út fyrir rústina. Hæsti hóllin er rétt austan við vegg rústarinnar, inni í rúst B, heystæðinu. (Stafrænar myndir nr. 3. Horft mót N. Ljós. BFE 2017).

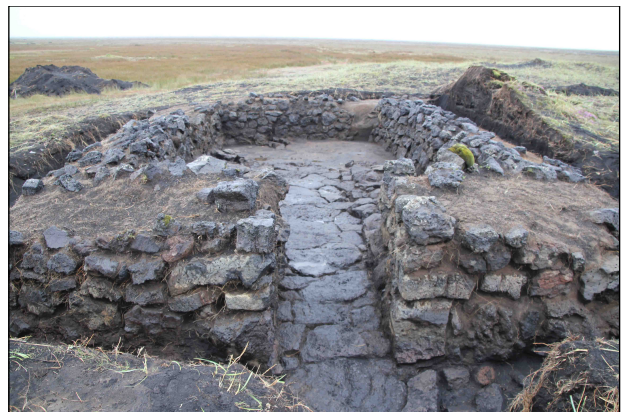
Mynd 4. Rúst A fullrannsókuð. (Stafrænar myndir nr. 39. Horft mót N. Hóllinn til hægri er sami hóll og nefndur er við myndina á undan. Ljós. BFE 2017).

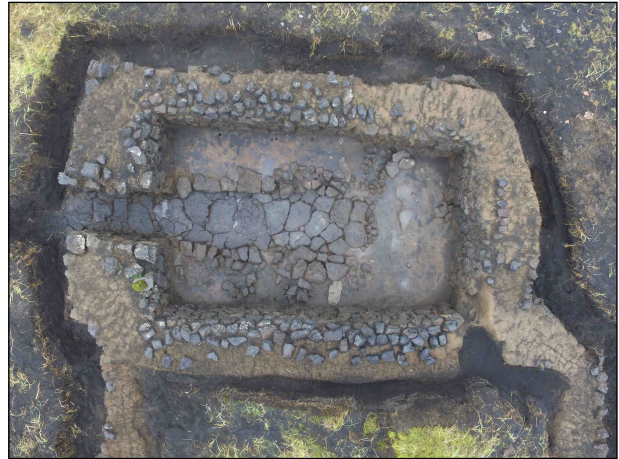
Mynd 5. Fjósið fullrannsakað. Fyrir neðan er hluti af heystæðinu/gerðinu. (Drónamyndir nr. 12. Upp vísar í V. Ljósm. BFE 2017).

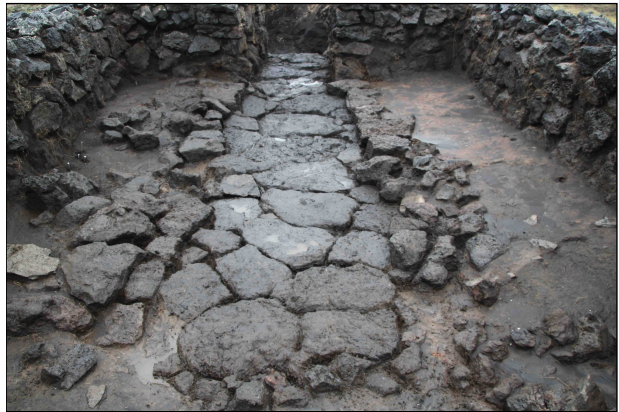
Mynd 6. Yfirlit yfir fjósið. Flórinn í miðjunni og básarnir til beggja handa. (Stafrænar myndir nr. 48. Horft mót S. Ljósm. BFE 2017).

Hliðarskipin (básarnir) voru 1,3 m á breidd (dýpt) bæði tvö og lengd þeirra 4,2 m að austan og 4,4 að vestan. Hæð þeirra yfir flór var 0,2 m. Básarnir voru ekki hellulagðir, en í austurbásunum var grjót sem gæti hafa verið á milli bása. Meðfram flórnum voru traðir sín hvoru megin, um 0,3 - 0,5 m á breidd. Að vestanverður náðu þær þó aðeins hálfu leið og við tók grjót sem myndaði boga inn í básinn, enda var flórin breiðastur þar.

Ekki sáust beislur (básahellur), stoðarholur né timburleifar sem sýndu básaskipan, en þó mátti sjá vísbendingar í grjótinu um skiptingu rýmisins í bása og sýndust þeir vera þrír báðum megin og því hefur fjósið verið tvístætt að gerð. Engin ummerki sáust um jötur, en þannig er það yfirleitt í eldri fjósum.

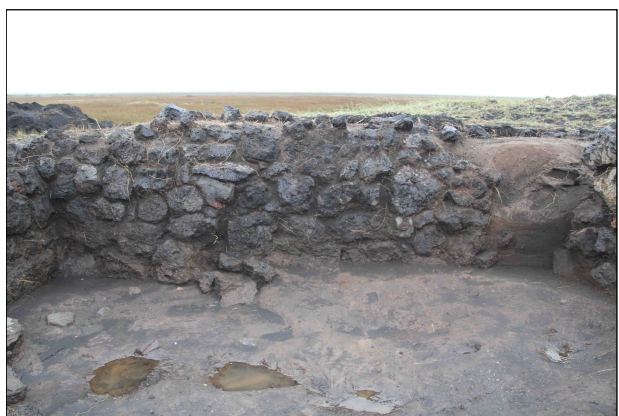
Mynd 7. Yfirlit yfir hlöðuna og opið í NA-horni þar sem líkur eru til þess að hey hafi verið sett inn í hlöðuna. (Stafrænar myndir nr. 46. Horft mót N. Ljósm. BFE 2017).

Rýmið skiptist í tvennt, fjóshluta og hlöðu innst í rýminu. Hlaðan var 3,7 m breið og 1,8 m löng og því 6,66 m². Í NA horni hennar var veggurinn rofinn út í heystæðið og því getur verið að þar hafi heyi verið komið inn eftir atvikum. Fáeinir hellur lágu á gólfi hlöðunnar.

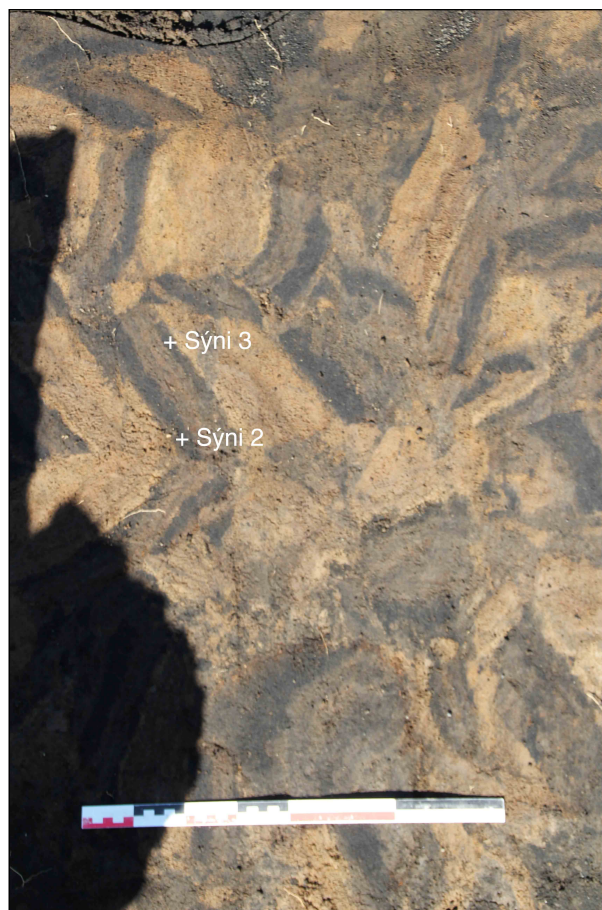
Mynd 9. Torf í dyrum fjóssins. Myndin sýnir annaðhvort hnausa sem voru í gaflí hússins sem fallið hafa niður í hana þegar viður gáfu sig eða voru teknir til handargagns. Eða sniddur úr þakinu. Torfið lá ofan á gólfinu. X sýnir ekki nákvæma sýnatökustaði, heldur úr hvaða lögum þau voru tekin, úr þykkara og þynnra gjóskulagi. (Stafrænar myndir nr. 17. Horft mót N (upp). Ljós. BFE 2017).

hafa í huga í framhaldinu. Einnig lá nokkuð af torfi í dyrunum inn í fjósið og rétt innan við þær. Virtust þær vera úr hnausum eða sniddu. Sé þetta snidda gæti það verið úr þakinu, en sé það hnaus er það úr vegg ofan við dyrnar (sjá mynd 9). Tvö gjóskusýni voru tekin úr þessu torfi, bæði úr svörtum gjóskulögum sem voru í torfinu. Athyglisvert er að ekki var strengur á milli klambrana eins og algengt er (mynd nr. 9). Lítillega verður fjallað um torfið hér á eftir.

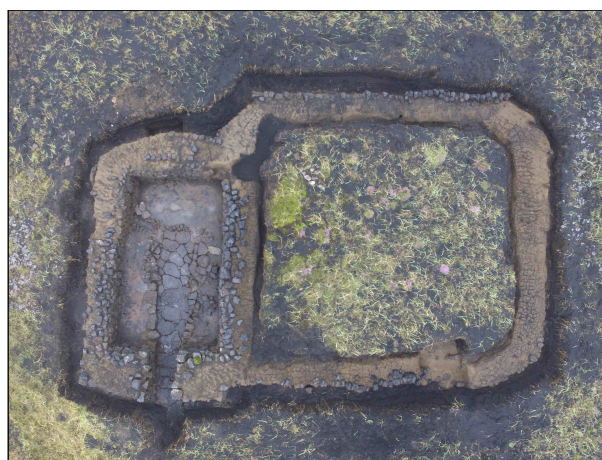
Mynd 10. Fjós og hlaða fullrannsökuð og heystæðið grafið fram. (Drónamyndir nr. 13. Norður vísar upp. Ljós. BFE 2017).

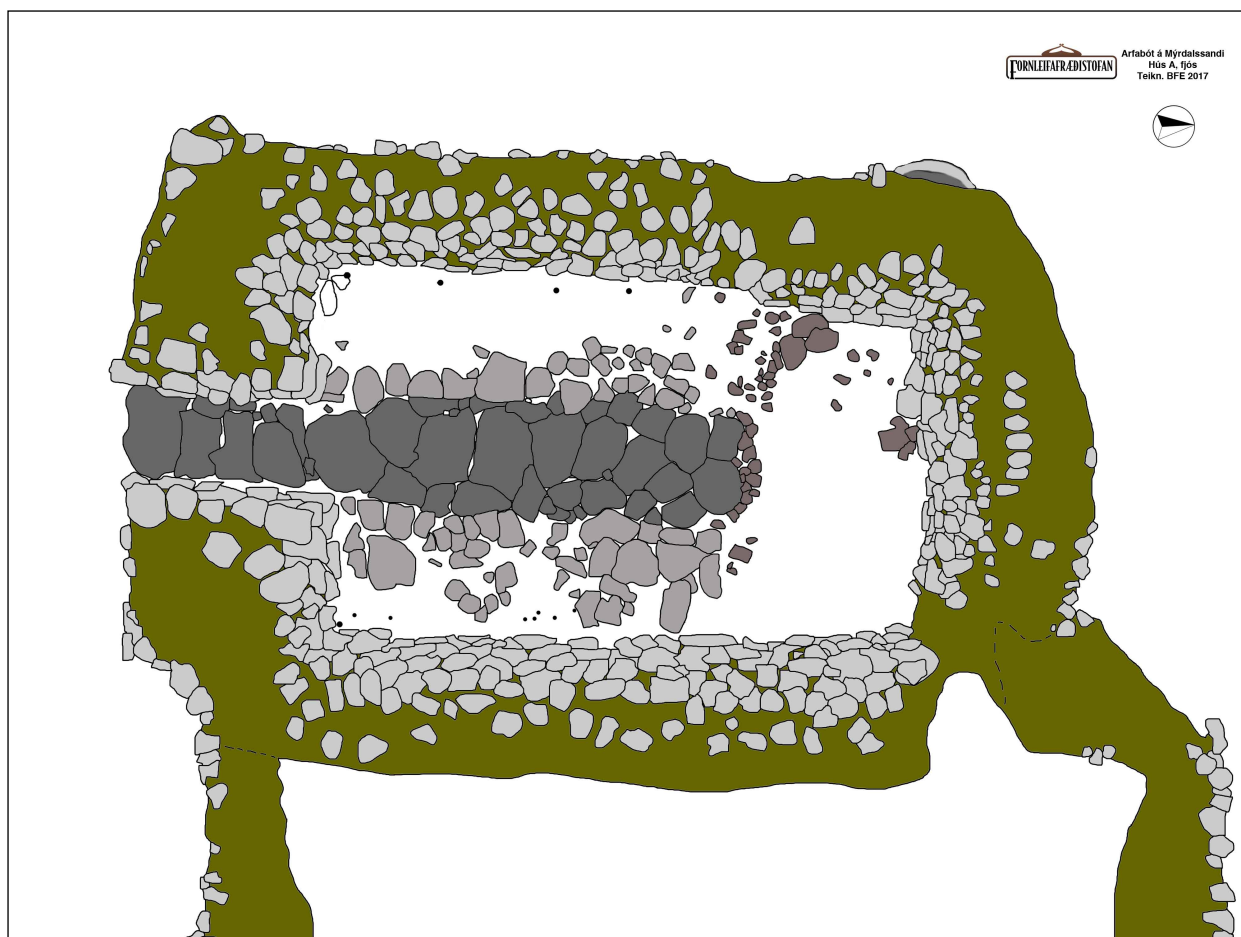
Mynd 11. Flatarteikning af rými A, fjósi og hlöðu. Niður úr húsinu var heystæðið (rými B). Ljós grár litur sýnir veggjasteina. Milligrár litur sýnir hellur og steina í básum. Dökk grár litur sýnir flórinn og brún-grár litur sýnir steina í hlöðu og hluti þeirra gæti verið í hinu óstaðfesta ræsi sem gæti hafa legið skáhalt út úr húsinu í gegn um vesturvegginn.

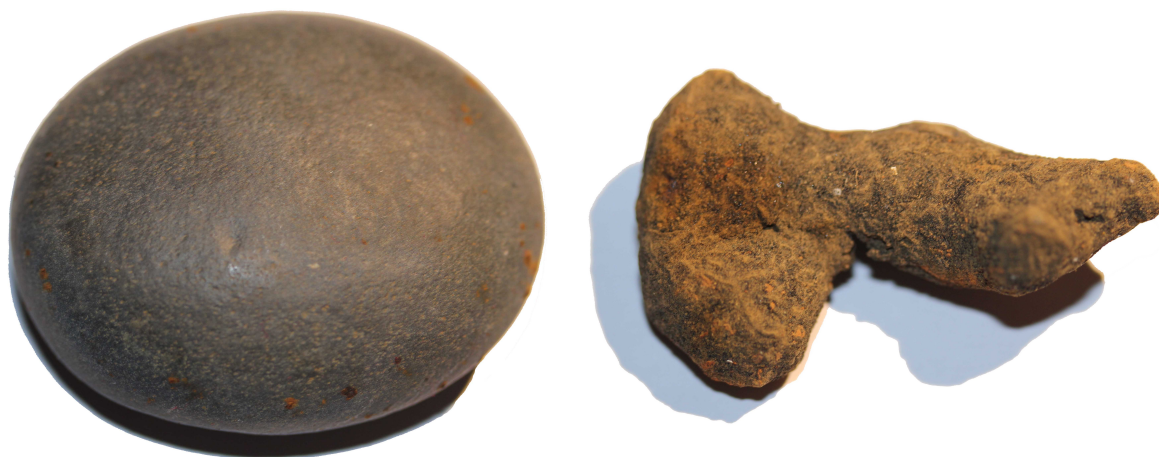
Mynd 12 og 13. Til vinstri er skrautsteinn (Fnr. 18) sem fannst í norðurhluta fjóssins. Mesta breidd hans var um 4,7 sm. Til hægri er járnaglfi sem fannst í flórnum í fjósinu (Fnr. 26). Hann var 4,8 sm langur. (Ljósm. BFE 2017).

Skrautsteinninn í gólfi fjóssins var fallega ávalur steinn sem minnir nokkuð á lausnarsteina og hugsanlega hefur hann þótt hjálpa við mjaltirnar eða burð.

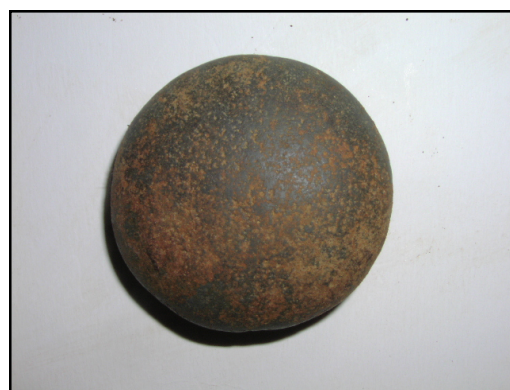
Mynd 14. Steinninn frá Bæ í Örafum. Hann er einnig talinn geta hafa verið lausnarsteinn. (Fnr. 17 Ljósm. BFE 2006).

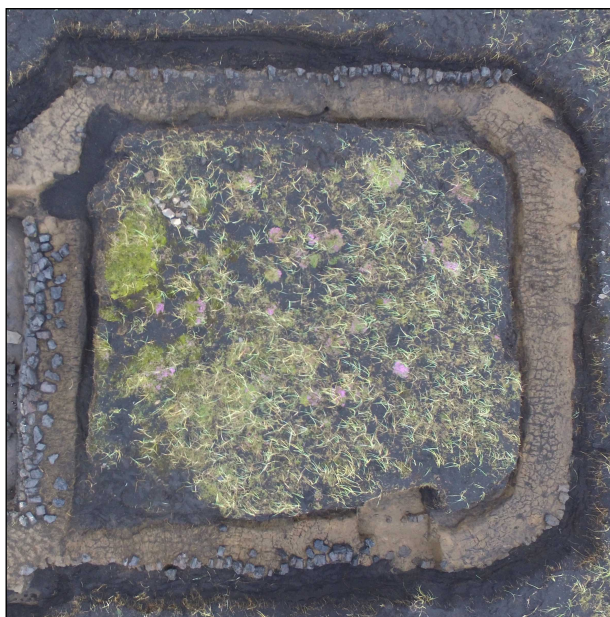
Mynd 15. Rými B, heystæðið að lokinni rannsókn 2017. Neðst (syðst) er hlið á heystæðinu. Þar var komið niður á eldri vegg sem tilheyrir hefur annarsskonar rými. Veggur heystæðisins hefur verið byggður nær því beint ofan á honum með eilítilli hliðrun þó. (Drónamyndir nr. 13 (hluti af). Norður vísar upp. Ljós. BFE 2017).

Þegar grafið var niður í hliðinu komu í ljós ummerki um eldri vegg sem veggur heystæðisins hefur verið byggður ofan á. Sá veggur var breiðari og virtist hafa innri og ytri veggjalínu úr grjóti.

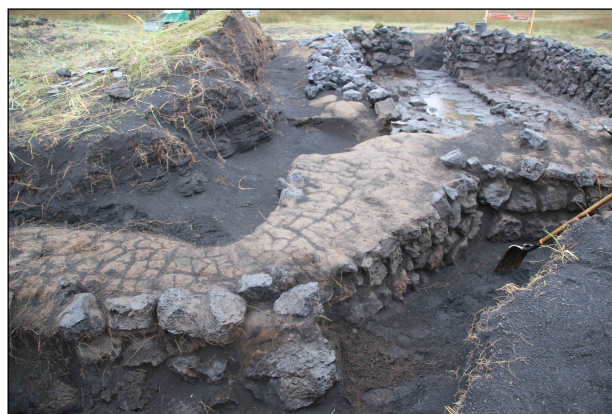
Mynd 18. NV-horn heystæðisins, eða þar sem það gengur saman við fjósið. Sjá má einstaka hnausa í veggnum og sandinn sem aðskilur þá. (Stafrænar myndir nr. 31. Horft mót S. Ljósm. BFE 2017).

Þegar komið var niður á veggri rýmanna og þeir hreinsaðir komu í ljós hnausar eða kekkir. Á milli þeirra var sandur sem sýndi stærð hvers hnauss/kökks nokkuð vel. Stafar þetta líklega af því að þegar rýmin voru orðin að rústum hefur vindurinn sorfið hnausana og þar sem þeir voru veikastir fyrir á samskeytunum hefur vindurinn náð að sverfa rás á milli torfanna. Sömu fyrirbæri komu í ljós við rannsóknina á hinni meintu kirkju. Hvaða gerð af hnausum þetta er nákvæmlega skal

ósagt látið í bili, en varla eru þetta klömbrur eða sniddur. Hnausarnir virðast misstórir og mislaga.
