# Kröflusvæði og Bjarnarflag

Umhverfissvöktun árið 2009

Skýrsla LV nr: LV-2010/110

Titill: Kröflusvæði og Bjarnarflag. Umhverfissvöktun 2009.

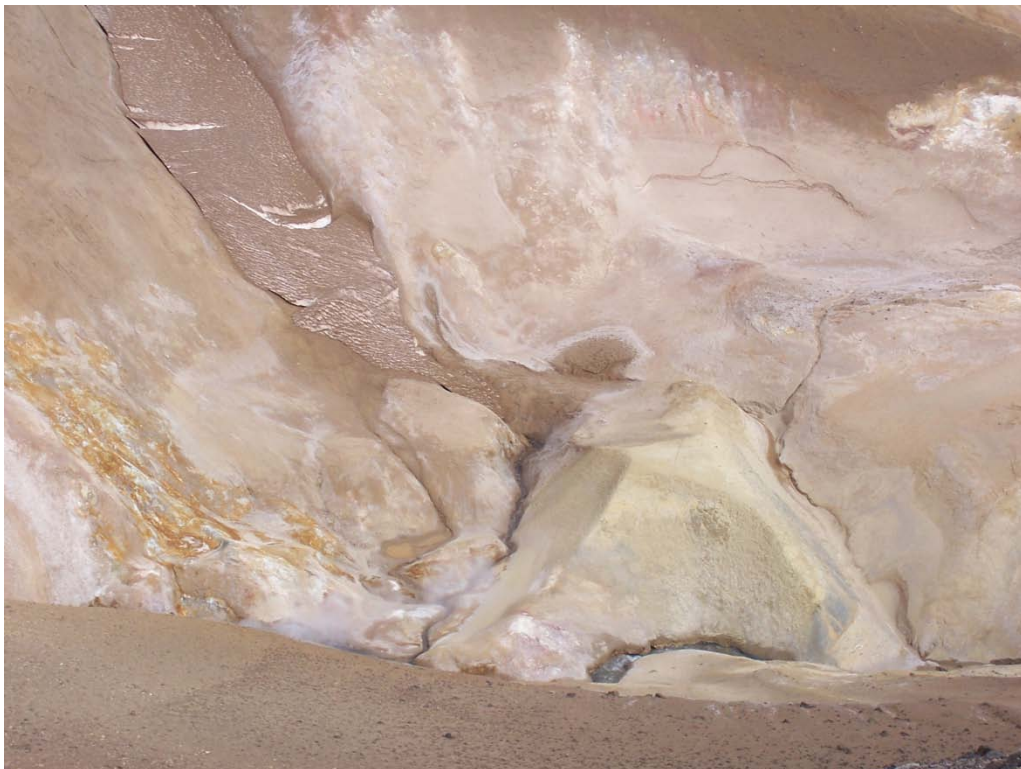
**Jónshver í Hveragili fyrir austan KJ-15.** Jónshver myndaðist vorið 1984 en áður hafði svæðið þar sem hann myndaðist bólgnað upp (Jón Benjamínsson ofl. 1985). Næstu ár á eftir var hverinn öflugur og hlóðust upp barmar við leirslettarnar en árið 2004 var lítil virkni í hvernum og árið 2007 var hún engin (Jón Benjamínsson og Trausti Hauksson 1993, 2004, 2008). Núna í sumarbyrjun árið 2009 gufaði í rótum Jónshvers ásamt gassuðu sem náði næstum úti í Hveragilslækinn. Í miðri gilhlíðinni í átt að KJ-15 voru áberandi tvær útfellingaskellur og voru báðar snarpheitar viðkomu. MYND 2.

**MYND 2.** Horft niður í “Jónshver”. Neðarlega til vinstri má sjá gufustreymið við Hveragilslæginn.

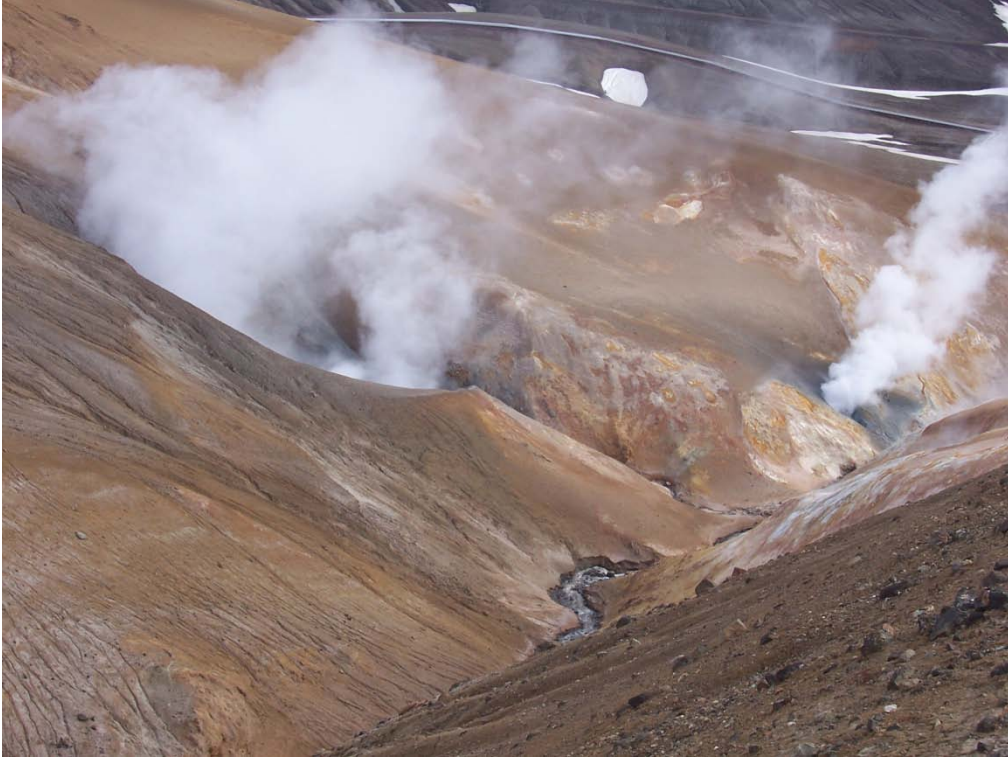
**Litla-Víti í Hveragili.** Árið 2007 sást að hrúnið hafði úr suðvesturbarmi gígsins niður í hveraskálina (Jón Benjamínsson og Trausti Hauksson 2008) sem varð við það víðari en áður. Sennilega er gufan frá honum svipuð og í fyrra, ekki meiri. Örlítill vatnsmiga, sem vart er orð á gerandi, kom frá hvernum og engin gufa var fyrir ofan gígbarminn í áttina að KJ-19 og KG-30. MYND 3.

**G-3 í Hveragili rétt fyrir neðan Litla-Víti.** Aðalgufustreymið þar sem gufuaugað G-3 var hefur á undangengnum árum verið að færast neðar með gilinu samhliða því sem gufustreymi úr G-3 minnkaði. Árið 2007 var reynt að safna sýni í tvígang úr G-3 án tilhlýðilegs árangurs enda söfnun varhugaverð þar sem staðurinn var uppbólginn og dúaði yfirborðið við að skriðið var út á það (Jón Benjamínsson og Trausti Hauksson 2008). Eins og allt stefndi í hefur núna myndast gufuhver neðar með gilinu. Hann er mun minni um sig heldur en Litla-Víti og með frekar minna gufustreymi þótt blásturinn sé ölfugri. Engar leirslettur ganga upp úr þessum hver sem ennþá er nafnlaus. MYND 3.

**MYND 3.** Litla-Víti til vinstri og gufuhverinn við G-3 til hægri.

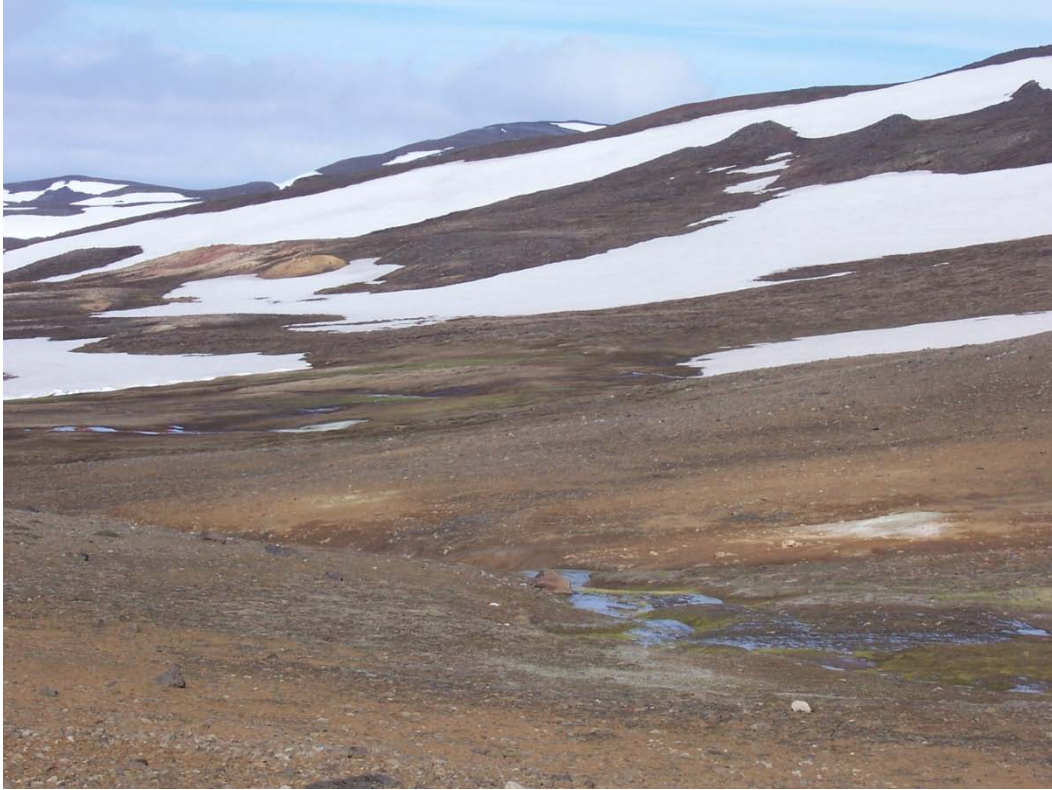
**Undirhlíðar Kröflu, lækjarsprænan.** Nokkru sunnar en Þörungadýið eru nokkur uppkomuaugu í og við lækjarsprænu sem á upptök sín norðan í stóra hjallann sem slóðin upp á Kröflufjall liggur eftir. Árin 2007 og 2008 var smávelgja íá þessum stöðum auk þess sem þar bólaði upp gas (Jón Benjamínsson og Trausti Hauksson 2008, 2009). Nú í ár fannst engin marktæk velgja við að stinga hendi í uppstrettur eða leggja lófa á útfellingar sem þarna eru. Samt sem áður bólaði gas í öllum augunum og sumsstaðar niður eftir læknum. MYND 5.

**MYND 5.** Lækjarsprænan í undirhlíðum Kröflufjalls. Hvíta þörungadýið til vinstri í baksýn.

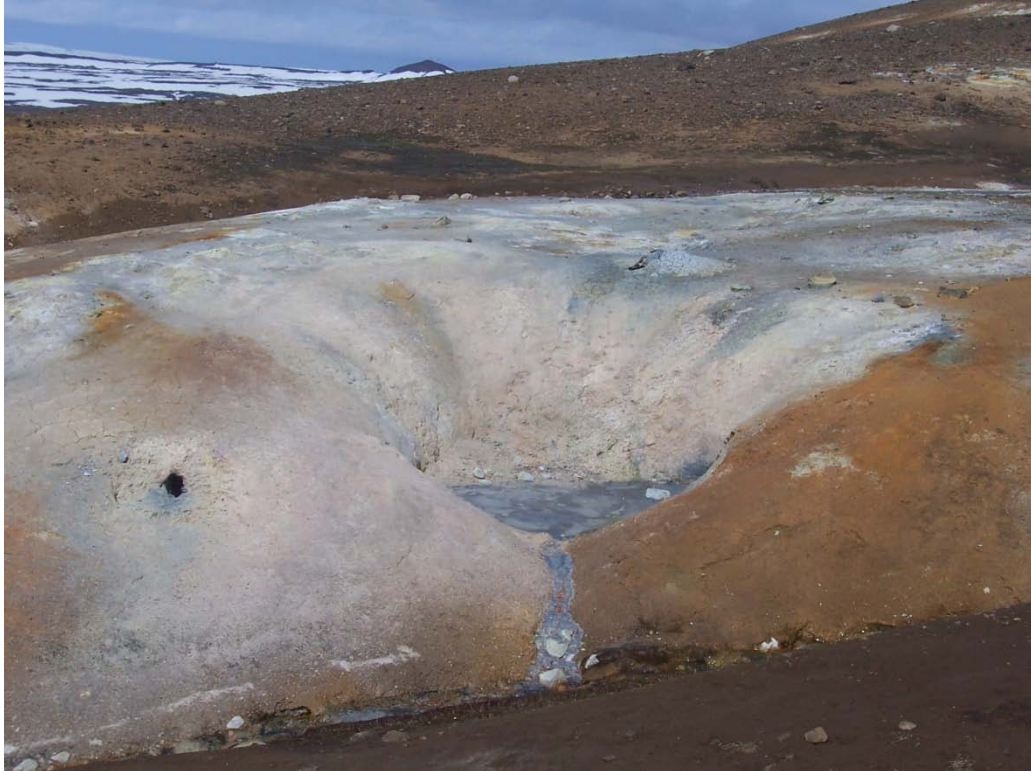
**G-33 Litlihver, uppi í Vesturhlíðum, miðja vegu milli G-28 og G-32.** Í Litlahver var einungis smávegis gassuð en ofar á útfellingaskellunni sem Litlihver er í er leirpyttur, um 40 cm í þvermál, og er í honum allnokkur gassuða. Smáaugu með gassuðu eru í útfellingahellunni og velgja á yfirborði en engin gufa. Römm lykt var á svæðinu. MYND 6.

**MYND 6.** Gufuaugað G-33, Litlihver í Vesturhlíðum.

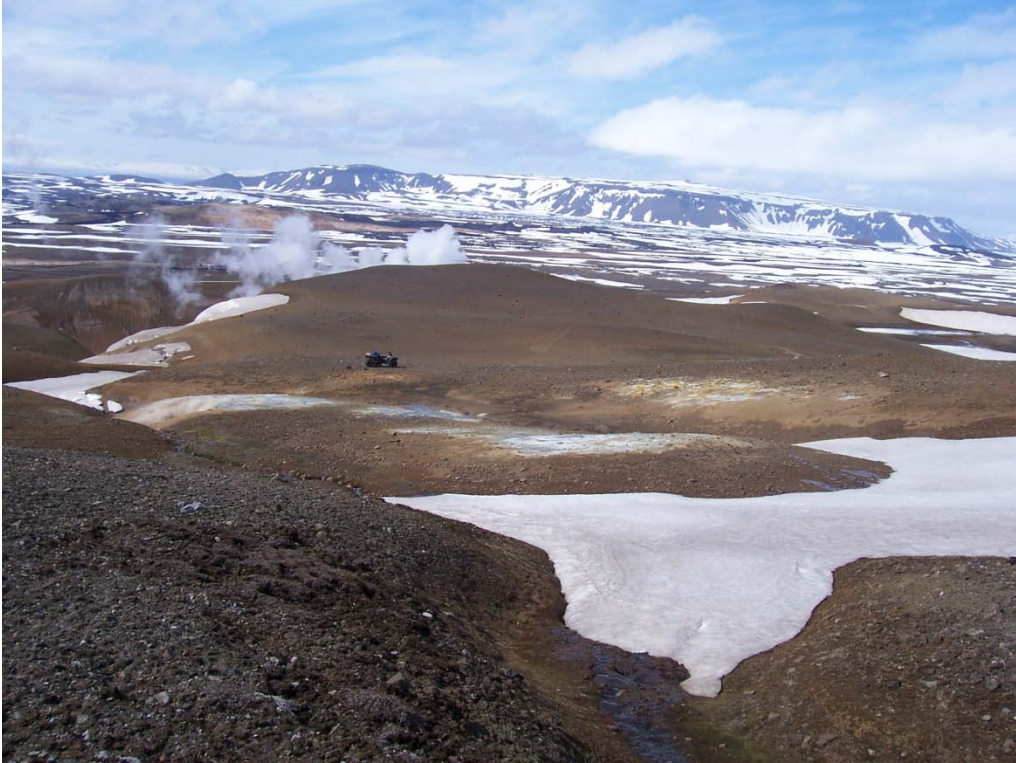
**Fyrir ofan Litlahver.** Fyrir ofan Litlahver er útfellingahella með nokkrum pollum og var gassuða í öllum þeirra og frá einum þeirra gufaði. Römm lykt var á svæðinu. MYND 7.

**MYND 7.** Lengst til vinstri er Litlihver og ofar í hlíðinni er útfellingahellan sem gufaði úr.

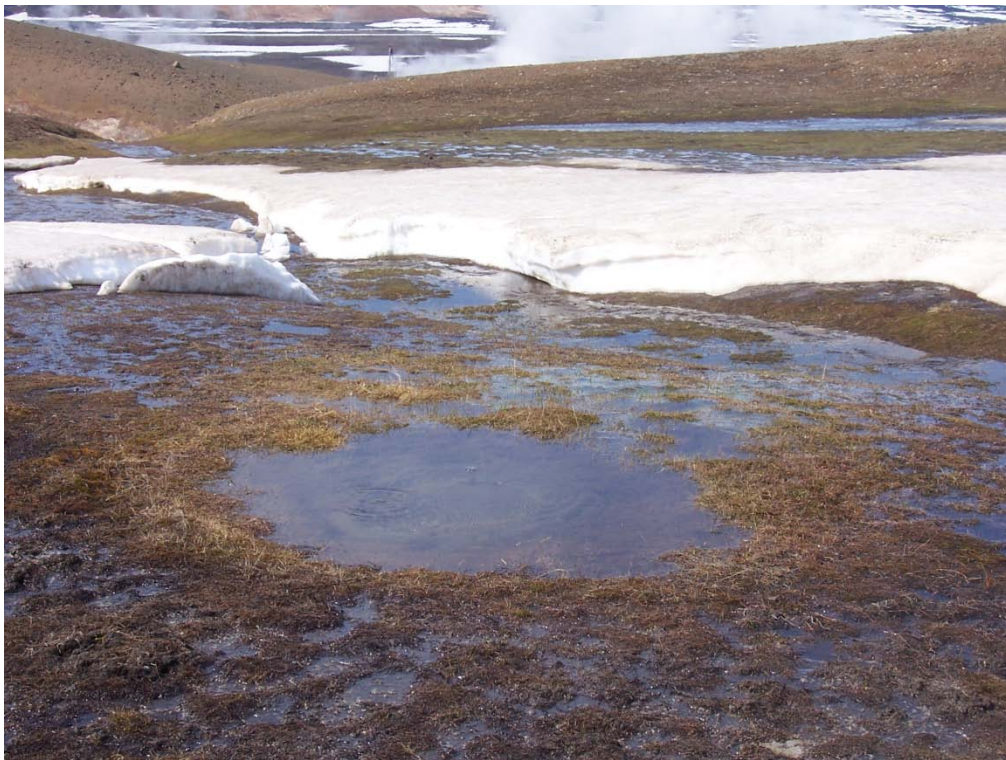
**Gasbólupottur.** Fyrir ofan og austur af G-28 er nokkuð flatlendur mór sem hingað til hefur verið þurr og harður yfirferðar. Nú er hann blautur á kafla og dúar undan líkamsþunga og allsstaðar bólar upp gas í “mýrinni”. Neðst í þessu nýja blautlendi er hringlaga djúpur pollur sem gas bólar í. Mjög römm lykt var á svæðinu. MYND 8.

**MYND 8.** Gasbólupotturinn í Vesturhlíðum.

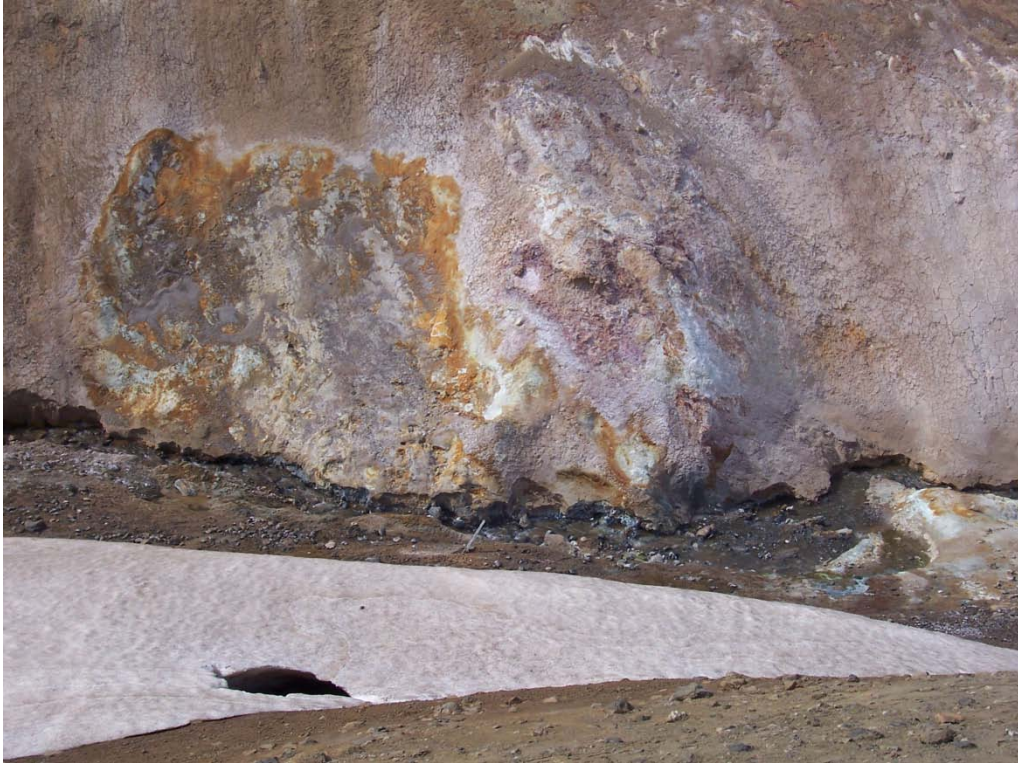
**G-28 í djúpum skorningi í Vesturhlíðum Kröflu.** Árið 2004 var þess getið að dregið hafði úr gufustreymi á staðnum jafnframt því sem gassuða (gasstreymi) væri miklum mun minni en áður (Jón Benjamínsson og Trausti Hauksson 2004). Þremur árum síðar voru aðstæður við gufuaugað G-28 svipaðar og áður nema að þá gufaði jafnframt úr öllum gilbarminum til norðurs yfir að afgili Hveragilsins og svo niður eftir því að botni Hveragils á móts við haftið á milli Hveragils og Syðra-Tvíburavatns (Jón Benjamínsson og Trausti Hauksson 2008). Árið 2008 virtist gufustreymi við G-28 heldur hafa minnkað og í afgilinu var gufa einungis á stöku stað (Jón Benjamínsson og Trausti Hauksson 2009). Nú í ár var engin gufa frá þessu eitraðasta gufuauga (G-28) á Kröflusvæðinu en smávelgja fannst hér og þar í útfellingaveggnum ofan við söfnunarstaðinn. MYND 9.

**MYND 9.** Gufuaugað G-28 var það eittraðasta í Kröflu en er nú kalt og án streymis.

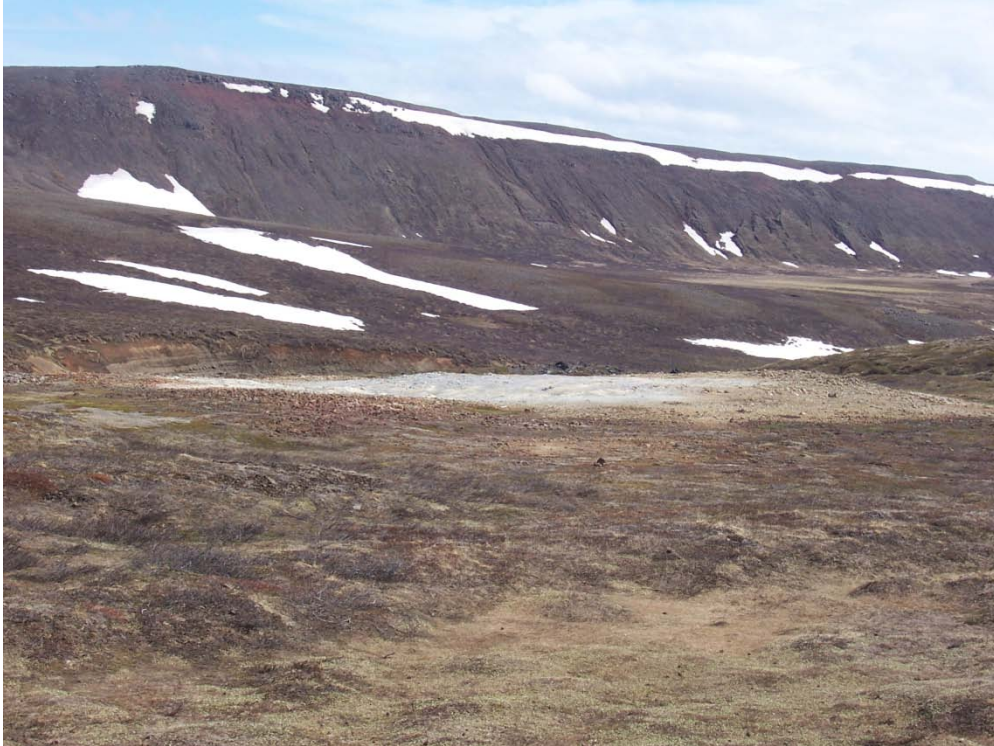
**G-26 fyrir austan og neðan KJ-21.** Hvergi var gufustreymi að sjá og yfirborð útfellinga kalt á öllu svæðinu. MYND 11.

**MYND 11.** Útfellingavæðið við Hvíthóla þar sem G-26 er var kalt og engin gufa.

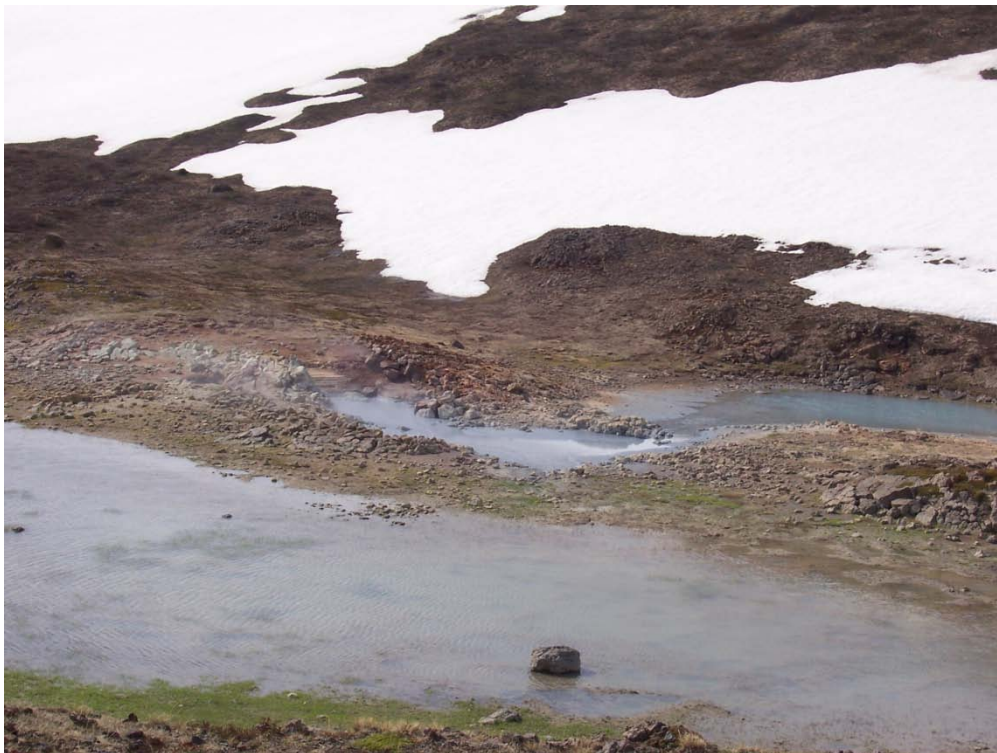
**Gufuhverinn milli KJ-22 og KJ-23.** Engin virkni en samt gufaði lítilsháttar. MYND 12.

**MYND 12.** Vatn var í “gufuhvernum” milli KJ-22 og KJ-23 en samt smávegis gufa.

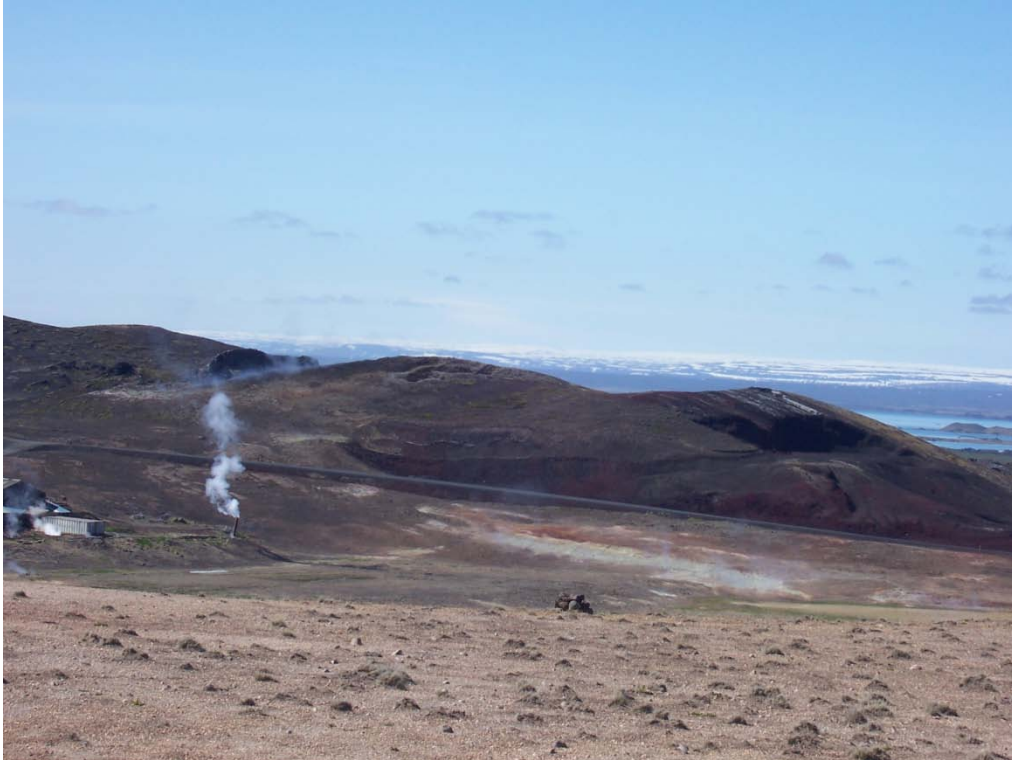
**Jarðbaðshólar í Bjarnarflagi.** Nú í sumarbyrjun árið 2009 gufaði á svæðinu niðurundan Létsteypunni. Vegna ólíkra veðurskilyrða er ekki hægt að meta hvort það gufustreymi var meira eða minna heldur en í fyrra. MYND 13.

**MYND 13.** Horft yfir að Jarðbaðshólum.

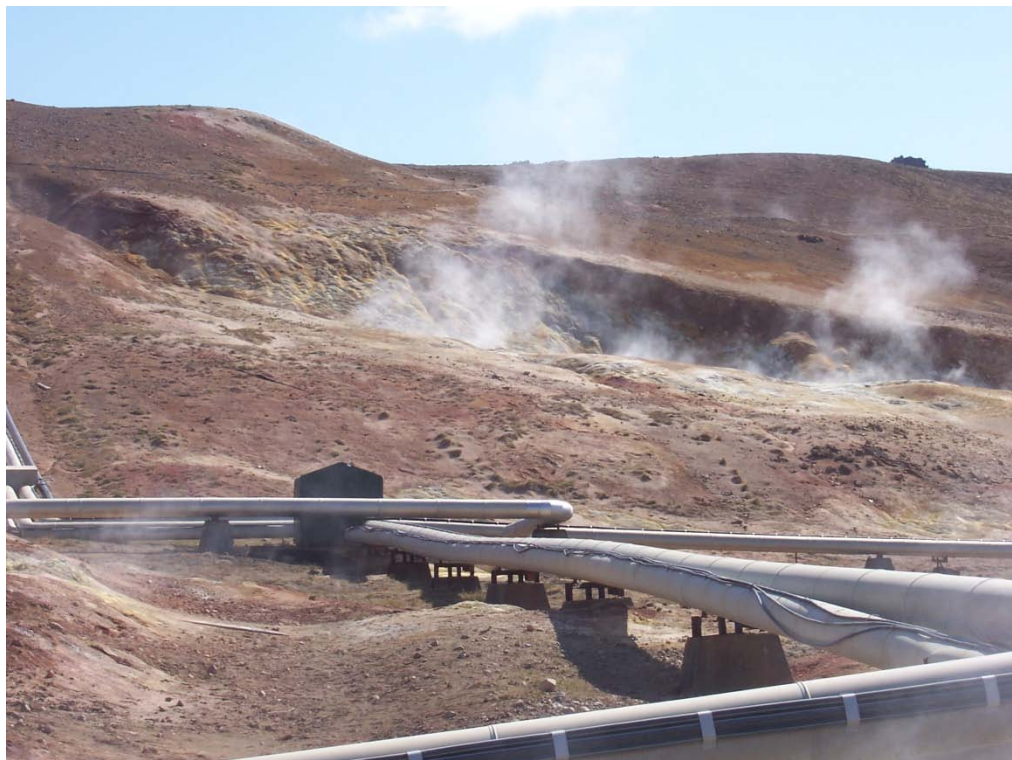
**BG-4 er í og við hvilft í hlíðinni ofan við hitaveituskemmuna.** Gufuvirkni er áþekk og í fyrra eða minni en gasvirkni er svipuð. MYND 14.

**MYND 14.** Séð af brúnni yfir gufulögnina á Gufustöðvarveginum yfir að BG-4.

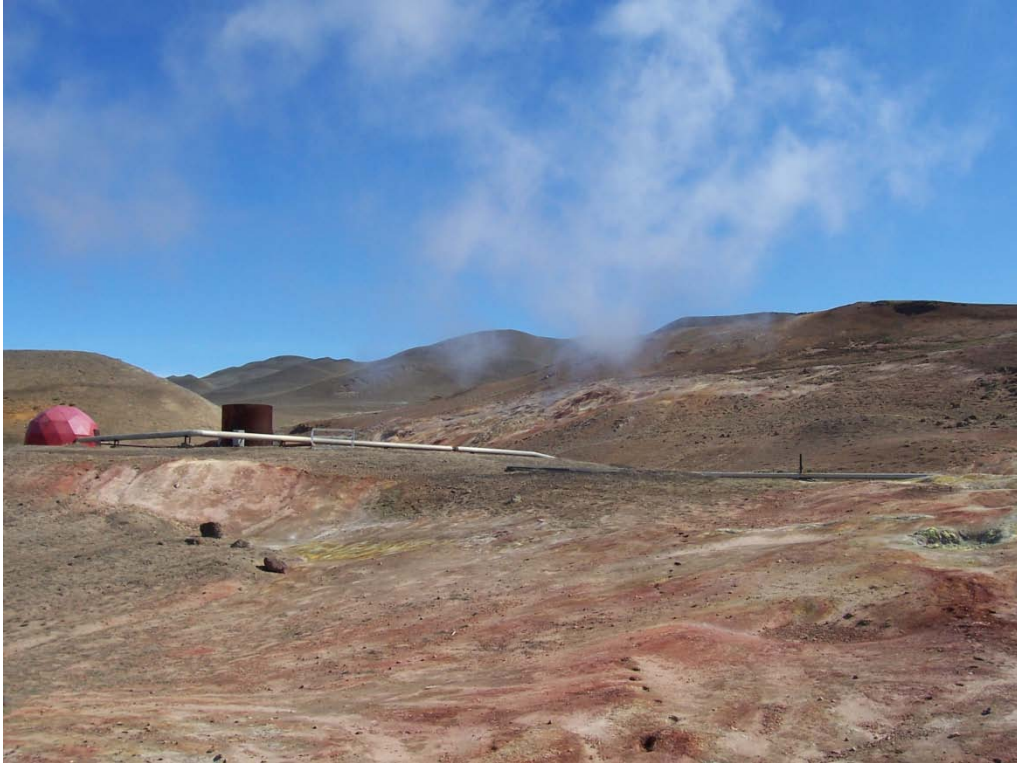
**BN-9.** Skammt fyrir ofan Gufuafllstöðina er borholan BN-9 í fullum rekstri en drjúgmikið gufusvæði er í dalverpinu á bak við hana. MYND 15.

**MYND 15.** Séð af brúnni yfir gufulögnina á Gufustöðvarveginum yfir að BN-9 upp í dalverpið.

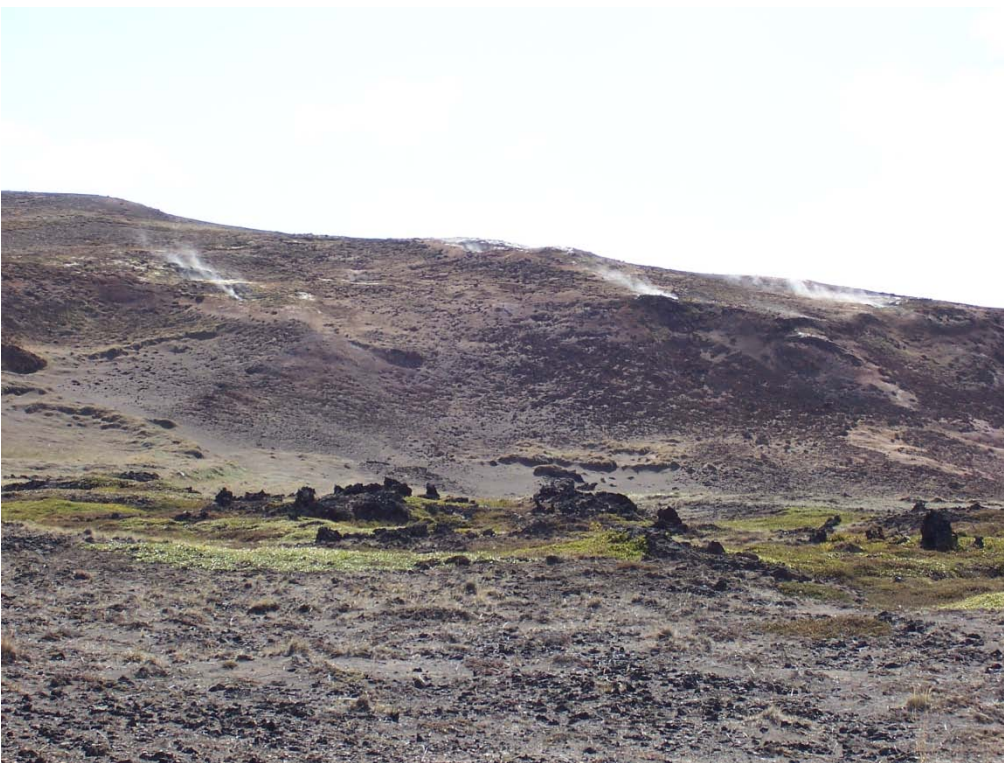
**Hlíðin í norður frá Bakaríinu.** Í hlíðin sem liggur í norður frá Bakaríinu í áttina að kartöflugörðunum virtist meiri gufa en í fyrra, aðallega efst í hlíðinni, en einnig niður við brekkurætur. MYND 17.

**MYND 17.** Hlíðin í norður frá Bakarínu.

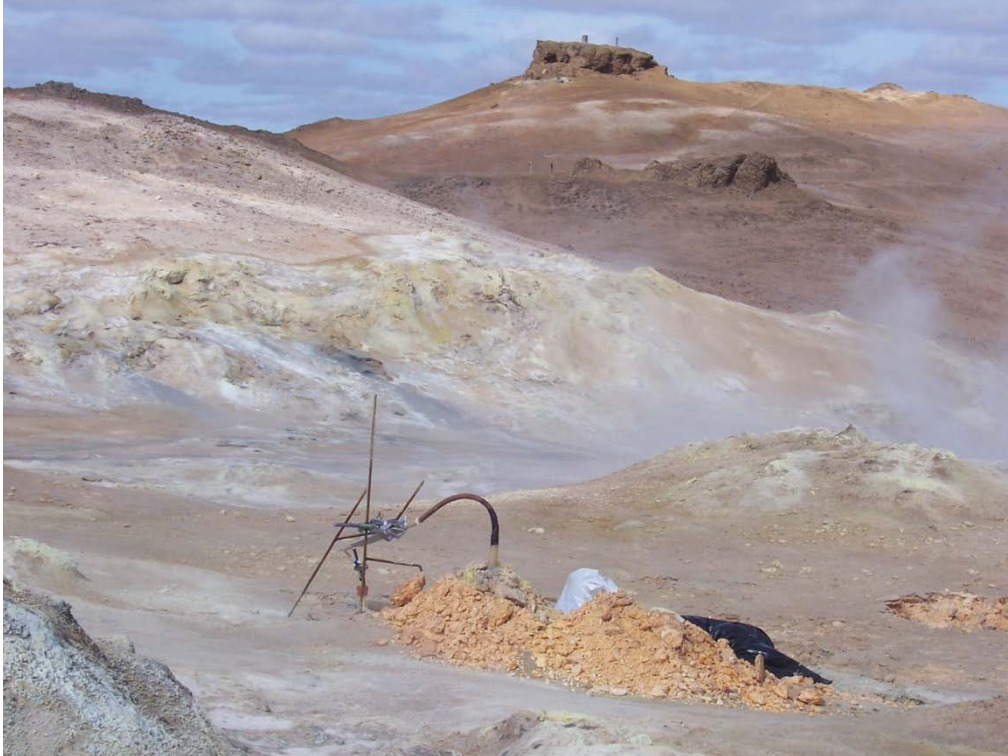
**GN-1.** Staðurinn er uppi á Námafjalli í námunda við Námakollu, nánast beint upp af HG-1. Sýnasöfnun á staðnum hófst í fyrrahaust. Tréhæll var rekinn niður við sýnasöfnunarstaðinn til frekari auðkenningar. MYND 19.

**MYND 19.** Sýnasöfnunarstaðurinn GN-1 með Námakollu í baksýn.

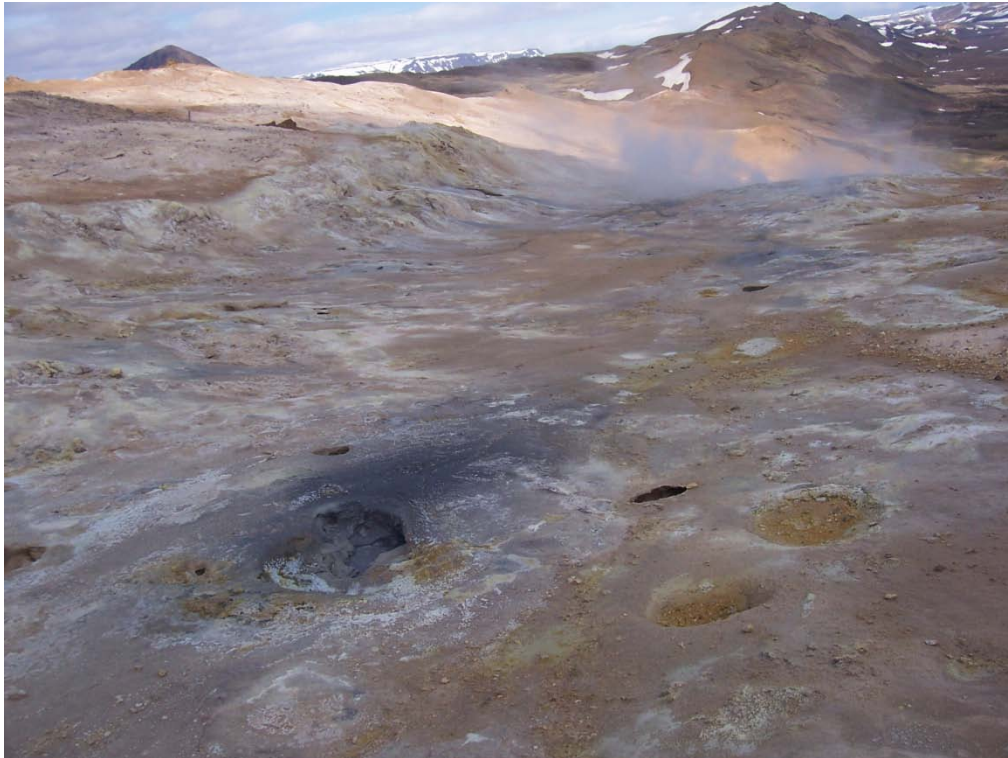
Í fyrra bar nokkuð á ríflega lófastórum leirpollum í lægðinni uppi á fjallinu í námunda við GN-1 og við gassuðu í pollunum slettist leirinn á barman. Nú í ár voru þessir pyttir heldur stærri og dýpri og gasið sauð í nánast tæru vatni og engar leirslettur lengur. Svo virðist sem að í fyrrahaust hafi vatn verið í meira mæli en áður og með gasinu leysir það upp leirlagið sem þarna er í mesta lagi fet að þykkt og slettur ganga upp á barman. Þegar leirlagið hefur leystst ofan af berginu og minna vatn er á ferðinni sýður gasið í tiltölulega tærum og grunnum pollum. MYND 21.

**MYND 21.** Vatnspyttir með gassuðu í gildragi stutt vestan við GN-1.

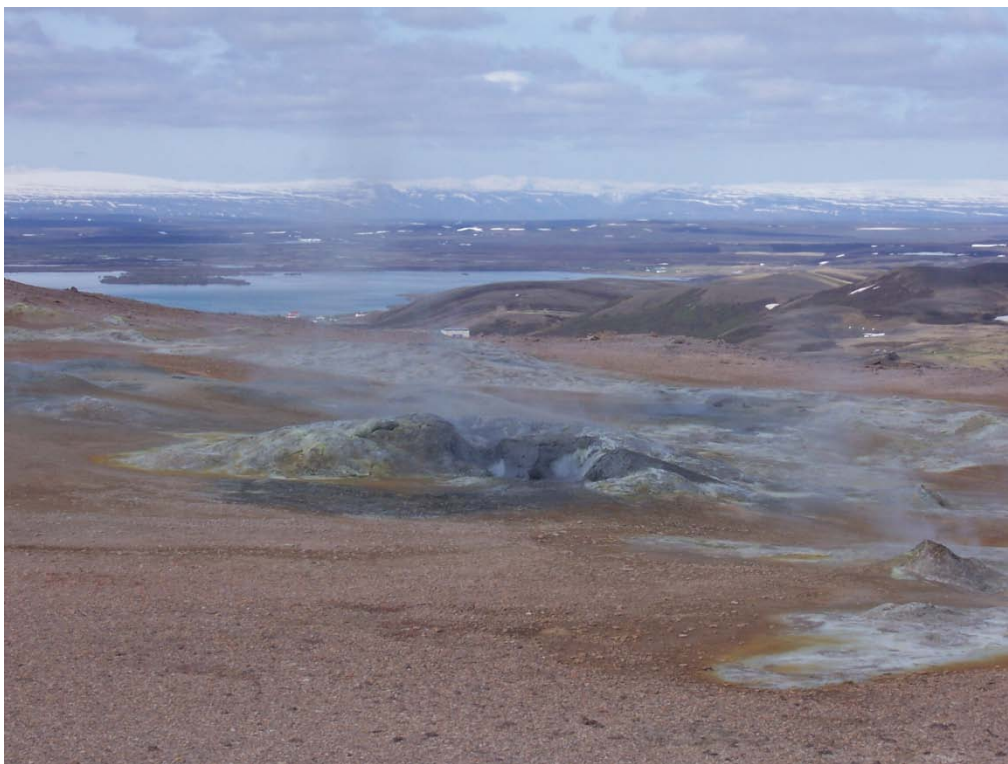
**Leirpyttir á Námafjalli.** Í skýrslu um athuganir haustið 2008 er getið um nokkra kröftuga leirhverir uppi á Námafjalli ekki langt fyrir sunnan Námakollu en þeim hafði ekki verið veitt eftirtækt sumarið 2007 þannig að hugsanlega var um nýmyndun að ræða (Jón Benjamínsson og Trausti Hauksson 2009). Af ummerkjum að dæma hafa fleiri myndast síðan í fyrrahaust. Hverirnir sem áður voru leirhverir eru nú orðnir að hálf til eins meters djúpum bollum með grunnu vatni í botninn og ákafri gassuðu. MYND 22.

**MYND 22.** Leirpyttirnir uppi á Námafjalli vestsuðvestan við Námakollu.
