Kröflusvæði og Bjarnarflag

Umhverfismöktun árið 2008

KRÖFLUSVÆÐI OG BJARNARFLAG
Umhverfisvöktun 2008

Skýrsla LV nr: LV-2009/141

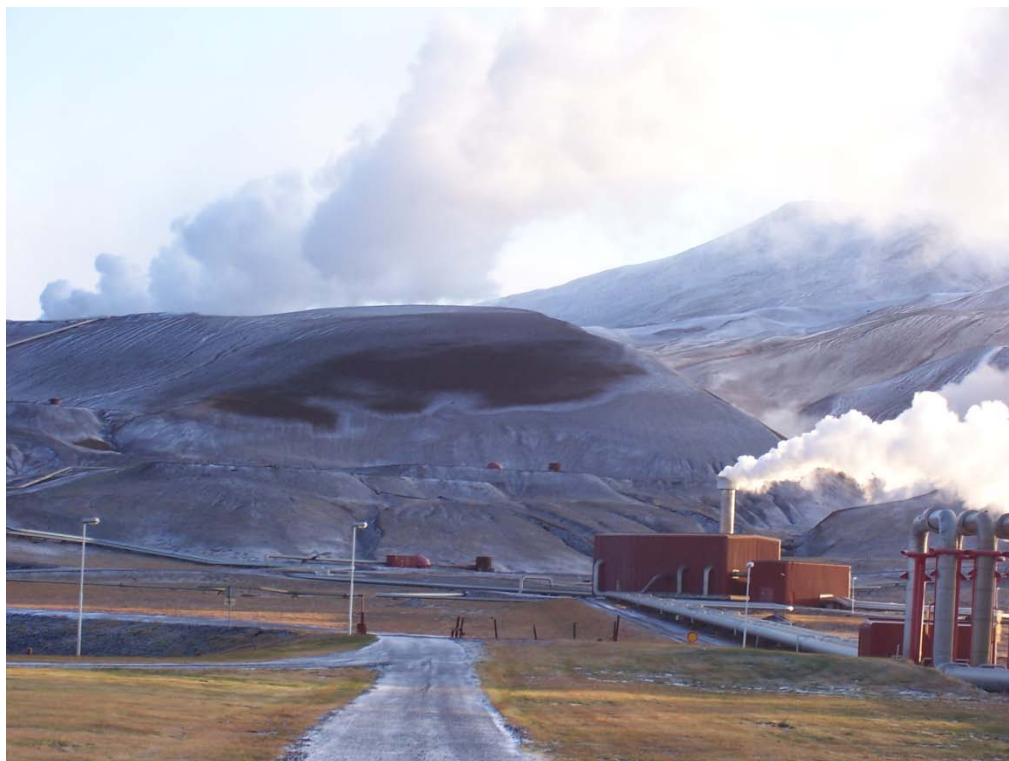
MYND 1. Afbræðsla neðan við KJ-9 og í hlíðinni ofan við KJ-13.

Neðan við KJ-9. Engin gufa sást en afbræðslublettur. MYND 1.

KJ-9 og Hveragilsrani. Afbræðsla var eftir hlíðinni ofan við KJ-13 og langleiðina að KJ-9 en engin gufa. Afbræðslan náði ekki saman við afbræðslu í Hveragilinu þannig að engin afbræðsla var á buðngu Hveragilsranans. MYND 1.

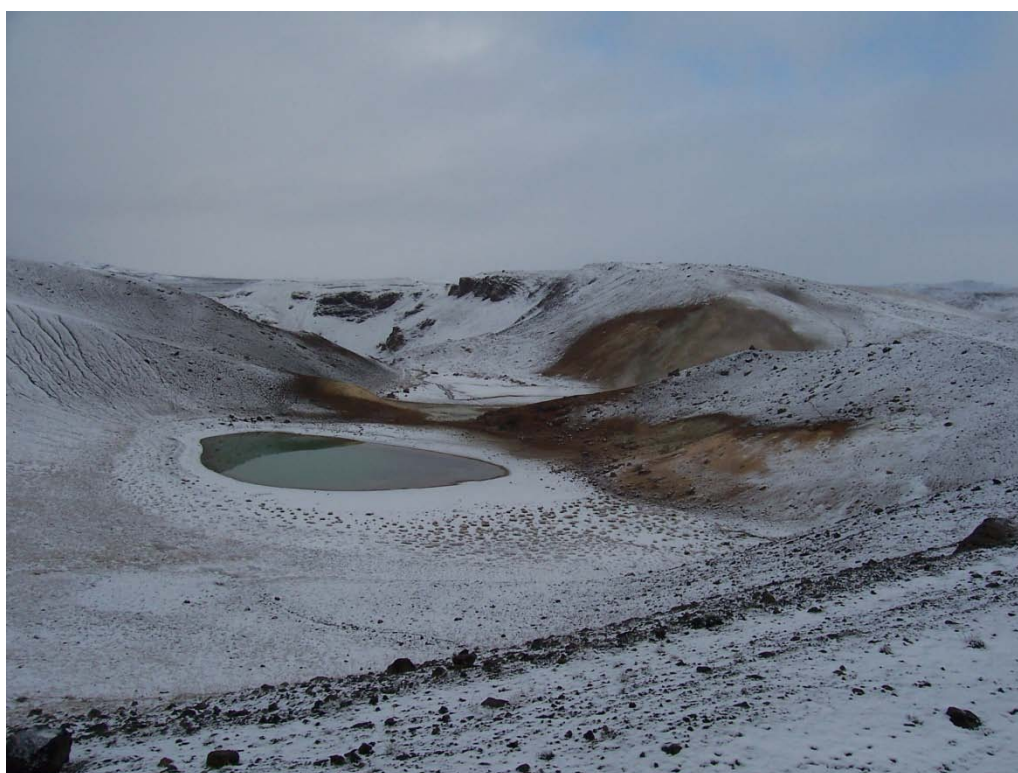
MYND 2. Syðra-Tvíburavatn (G-12) og Nyrðra-Tvíburavatn fyrir aftan.

G-12 í gígskál Syðra-Tvíburavatns austan við Víti. Gufustreymi í gígskálinni Syðra-Tvíburavatni var fyrst og fremst úr sýnasöfnunarrörinu og smávegis gufa til norðurs við rörið. Stingandi lykt fannst ekki í gígskálinni. Lítið vatn var í tjörninni eins og sumarið 2007. MYND 2.

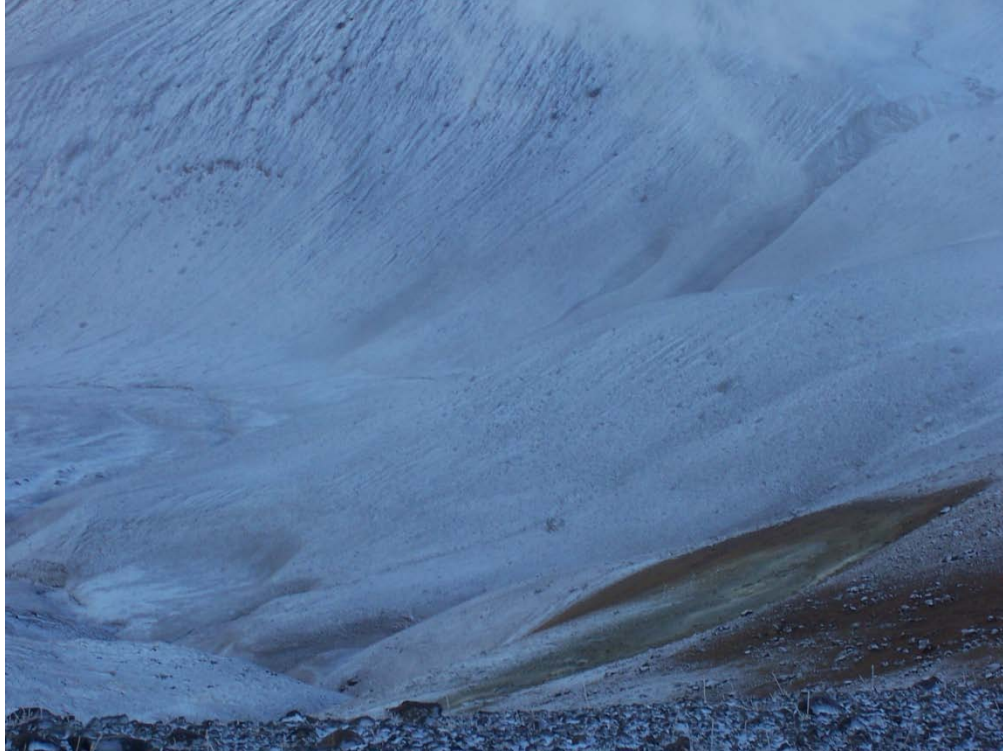
MYND 3. Afbræðsla með smávegis gufustreymi fyrir botni Hveragils.

Hveragilsbotnar. Samfelld afbræðsla var í bröttum hlíðunum fyrir botni hins eiginlega Hveragils, og upp hlíðar afgilsins langleiðina að G-28 og Litlahver í Vesturhlíðum. Engin samfelld gufa en sást þó á stöku stað, einna helst fyrir botni Hveragils við haftið yfir að Syðra – Tvíburavatni. MYND 3.

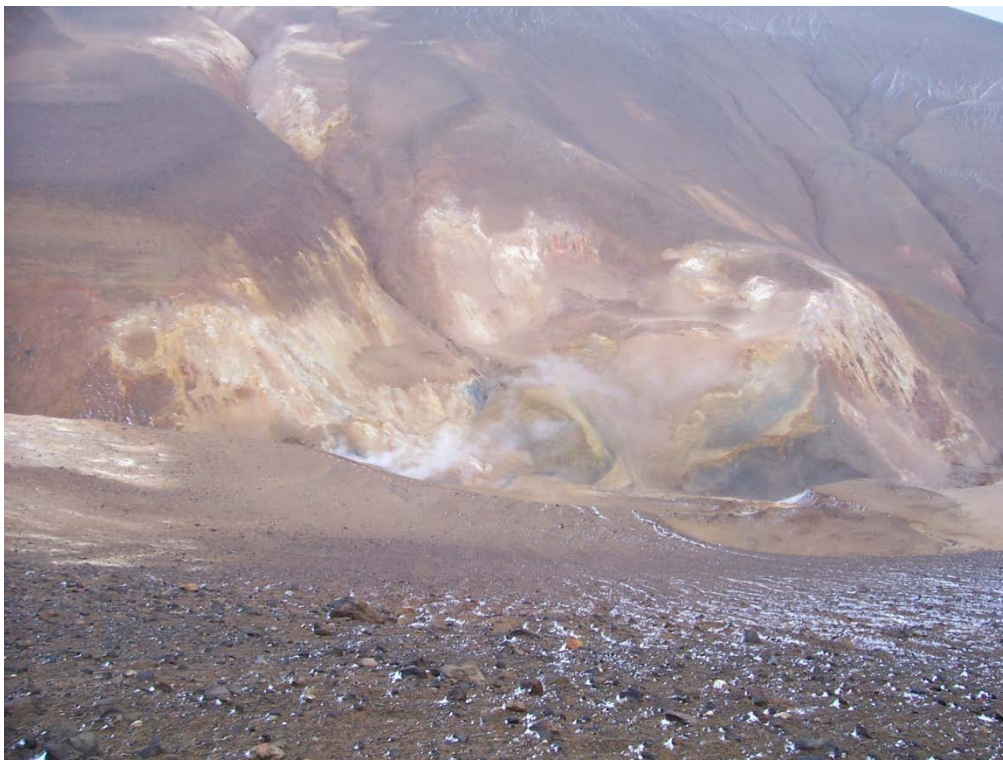
MYND 4. Jónshver haustið 2008.

Jónshver í Hveragili fyrir austan KJ-15. Jónshver myndaðist vorið 1984 en áður hafði orðið vart við upphólstur þar sem hann myndaðist (Jón Benjamínsson ofl. 1985). Næstu ár á eftir var Jónshver öflugur og gengu leirslettur hálfan til heilan meter í loft upp árið 1993 (Jón Benjamínsson og Trausti Hauksson 1993). Virkni í hvernum minnkaði mjög mikið árin 1994-1996 (Jón Benjamínsson og Trausti Hauksson 1996) en hafði fjörgast aftur árið 1997 og gufaði með meira móti úr honum árið 2001 en hafði minnkað mikið haustið 2004 (Jón Benjamínsson og Trausti Hauksson 1998, 2001, 2004). Í fyrrahaust árið 2007 var þarna engin hveravirkni og skálin nær full af jarðvegi en þó vottur af gufu úr skálarbörmunum. Núna haustið 2008 var vart sjáanlegt að gufaði úr börmunum en þess í stað gufaði úr gígnum nálægt Hveralæknum. MYND 4.

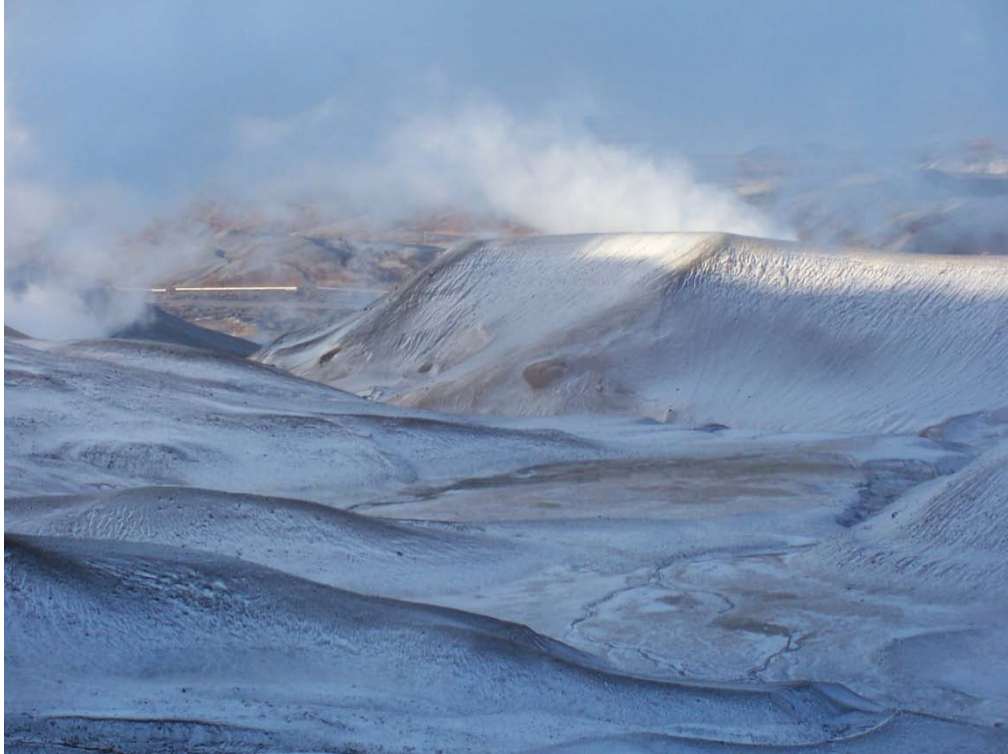
MYND 5. Í vesturhlíð Hveragils á bak við KJ-15 má greina þrjár afbræðslur.

Vesturhlíð Hveragils á bak við KJ-15. Í snarbrattri hlíðinni gegnt Jónshver er afbræðsla og önnur í sömu hæð í hlíðinni en lengra upp með gilinu og sú þriðja, einnig í sömu hæð, heldur lengra upp með gilinu. MYND 5.

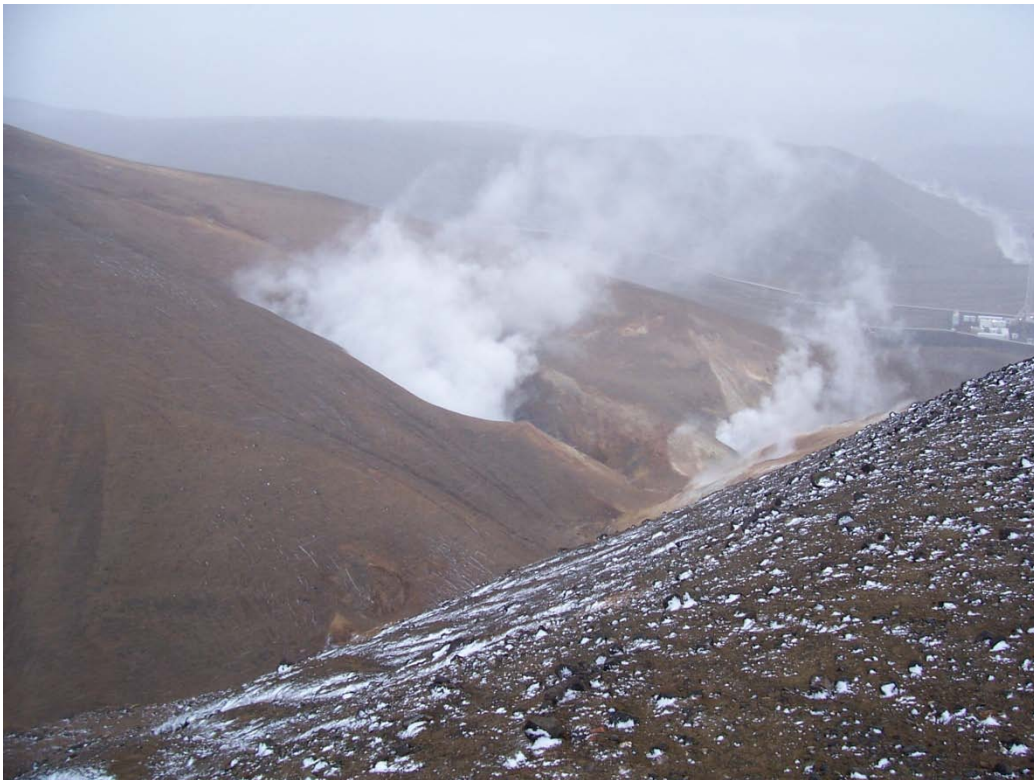
MYND 6. Litla-Víti og gufuhverinn fyrir neðan G-3.

Litla-Víti í Hveragili. Ljóst er að hrun úr suðvesturbarmi Litla-Vítis ofan í hringlaga skál Litla-Vítis hefur gert hana dálítið aflanga. Líklega gufaði svipað og áður en frá skálinni ran lítið sem ekkert vatn og afbræðslur sem stundum voru fyrir ofan Litla-Víti í áttina að KJ-19 og KG-30 sáust ekki núna. MYND 6.

G-3 rétt fyrir neðan Litla-Víti. Í fyrri skýrslum hefur verið greint frá því að gufustreymi við G-3 hafi minnkað og aðalstreymisstaðurinn færst heldur neðar með gilinu. Og nú er komið í ljós að gufuhver hefur opnast þar sem aðal streymið var með allmiklu gufustreymi en samt nokkru minna heldur en úr Litla-Víti. MYND 6.

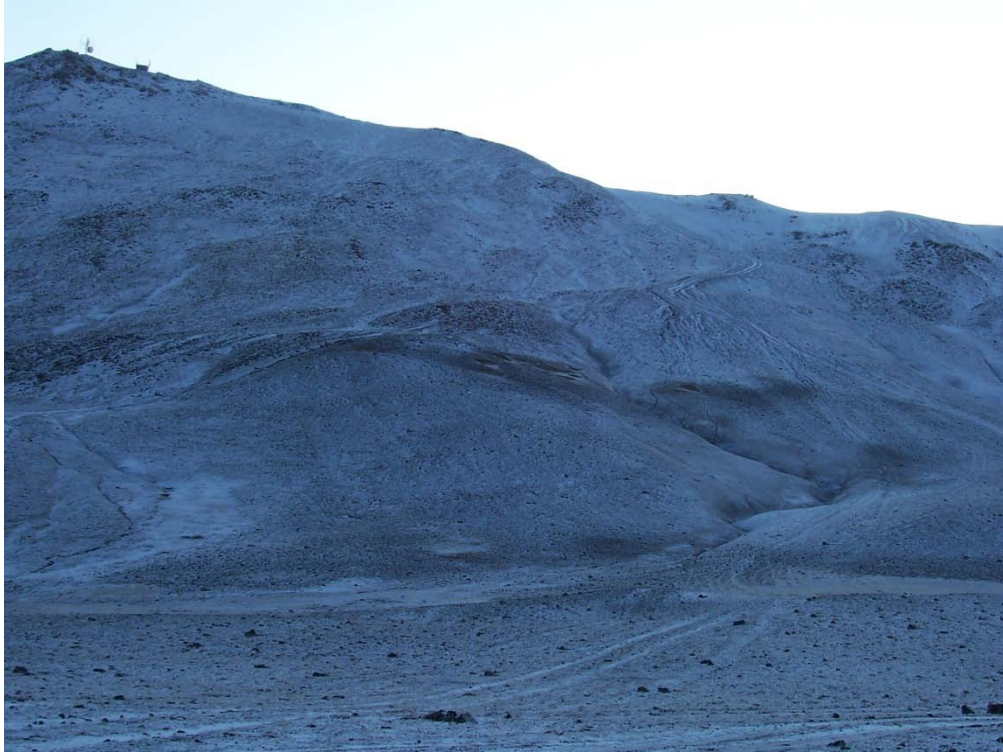
MYND 7. Séð upp í hlíðar Kröflufjalls og að G-32 og afbræðslunum eftir hlíðinni.

G-32 uppi í Vesturhlíðum, stutt norðan við slóðina upp á Kröflufjall. Á aflöngu svæði dálítið til norðurs frá slóðanum eru útfellingaskellur sem höfðu brætt af sér haustið 2008 og kom smávegis gufa upp af sumum þeirra, einkum þeim sem eru rétt norðan við skorninginn. Tekin var mynd á milli élja yfir að svæðinu og ef myndin prentast vel má sjá staka afbræðslu aðeins norðan við útfellingahópinn. Eins er vert að veita athygli dökkleitum blettum á myndinni í áttina að Litlahver í suðri en þar er líklega velgja undir sem í fyrstu hefur brætt af sér en síðan hélað yfir. MYND 7.

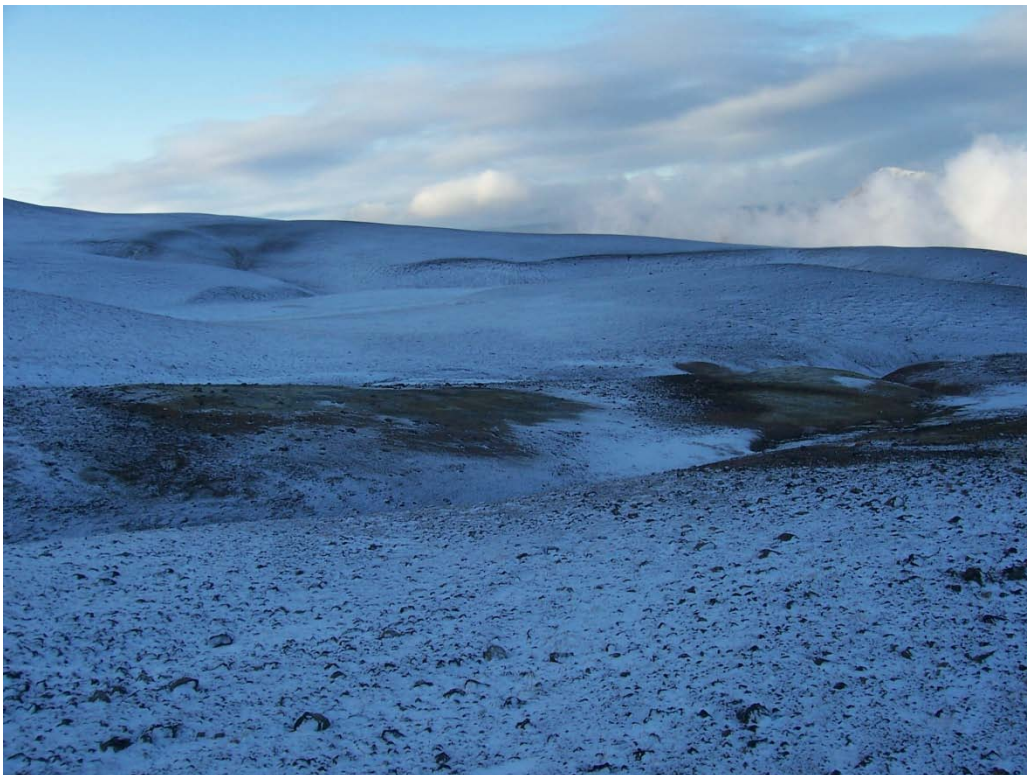
MYND 8. Útfellingaskellur fyrir ofan Litlahver.

Fyrir ofan Litlahver. Fyrir ofan Litlahver eru tvær útfellingaskellur sem gufaði smávegis frá. Einnig eru þar lítil augu með gassuðu í. MYND 8.

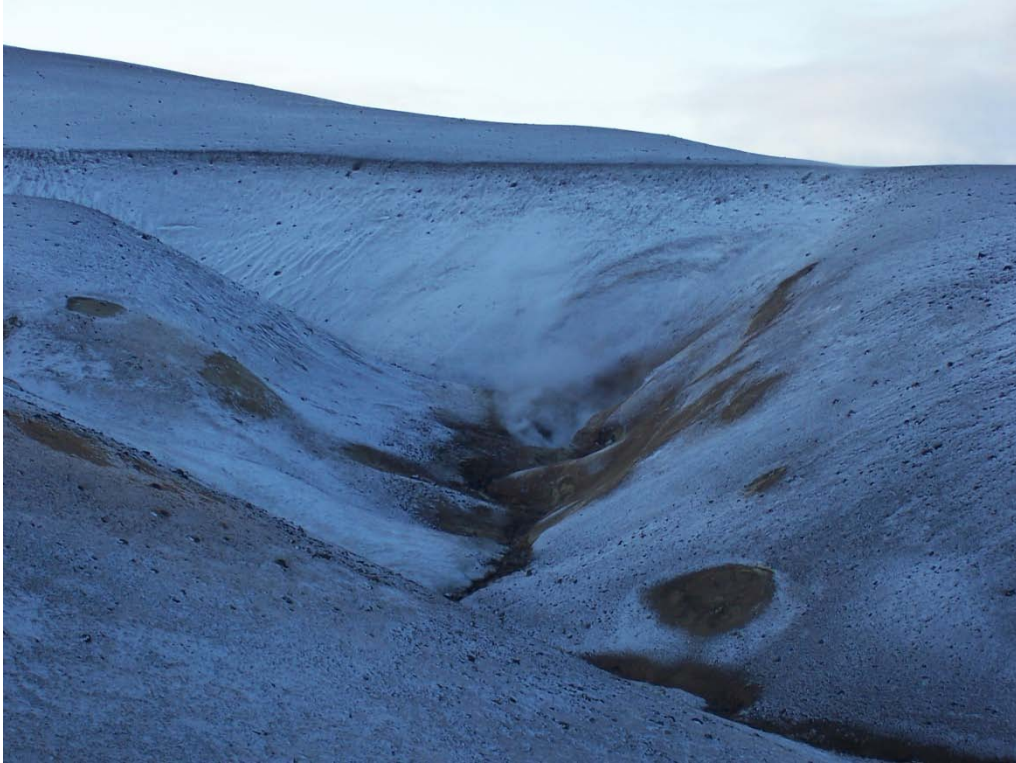
MYND 9. Gufuaugað G-28 en gegnt því má sjá afbræðslur sem ná upp úr gilinu.

G-28 í djúpum skorningi í Vesturhlíðum Kröflu. Nokkur gufa var frá staðnum þar sem G-28. Aðeins neðar með gilinu, gegnt G-28, höfðu myndast afbræðslur upp fyrir gilbrún líkt og í áttina að Litlahver. Stöku afbræðslur voru í gilinu niður að afgilinu. MYND 9.

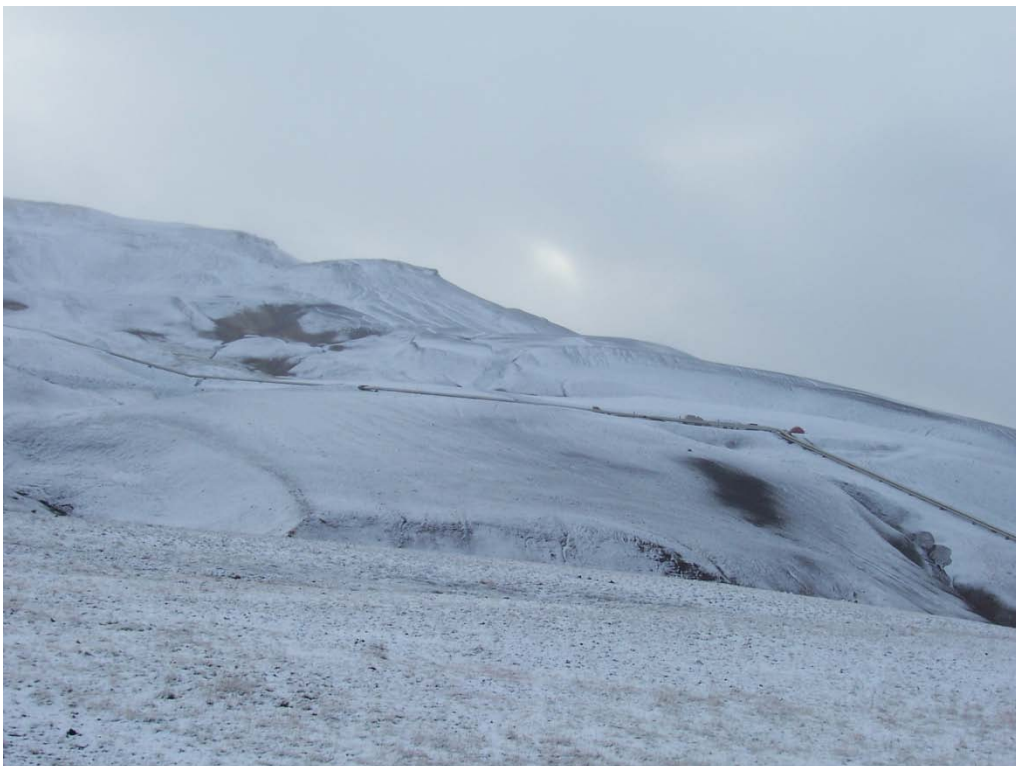
MYND 10. Melskella lengst til vinstri, síðan afbræðsluræman og kvosin með Ölkeldur fyrir neðan.

Melskellurnar. Melskellurnar bræddu af sér og tilsýndar í sjónauka var smávegis gufa úr þeim. MYND 10.

G-29 í kvos við Stórahver í Vesturhlíðum. Breytingar virðast hafa orðið í kvosinni við Stórahver. Í fyrra sáust þrjú aðskilin gufustreymi upp úr kvosinni en nú haustið 2008 var í sjónauka ekki hægt að greina aðskilin gufustreymi heldur virtist gufa koma jafnt frá kvosinni og í heild var gufustreymið minna heldur en í fyrra. Athygli vöktu tvær afbræðsluræmur til suðurs út frá efri og neðri brún kvosarinnar en þær haf ekki sést áður. MYND 10.

Afbræðsluræma norðan við Stórahver. Stutt fyrir norðan kvosina var áberandi afbræðsluræma í áttina að Melskellunum. Jafnárberandi afbræðsla hefur ekki sést þarna áður og er vert að gefa henna gaum í framtíðinni jafnt og hugsanlegu áframhaldi á afbræðslum til suðurs út frá kvosinni við Stórahver. MYND 10.

Ölkeldur. Afbræðsla og smávegis gufa var umhverfis Ölkeldurnar. MYND 10.

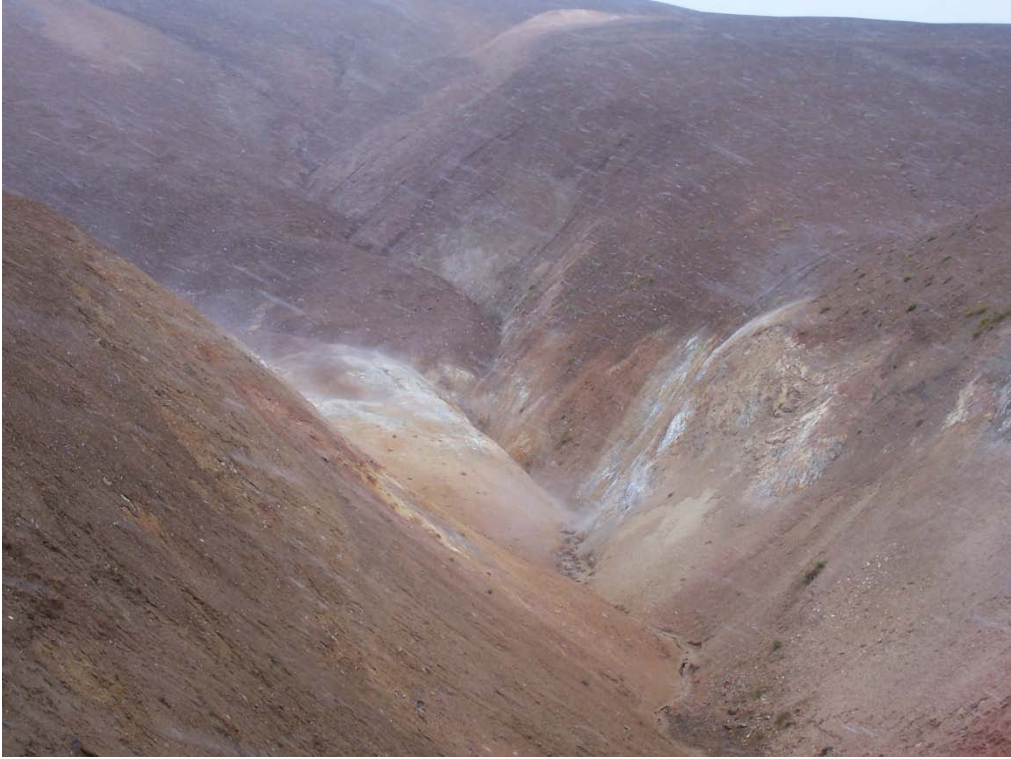
MYND 11. G-4 í éljagangi.

G-4 í gilskorningi fyrir austan KG-12. Eftir allmörg ár sást að svæðið við G-4 hafði brætt vella f sér haustið 2004 og haustið 2007 mátti merkja þar smávegis gufu (Jón Benjamínsson og Trausti Hauksson 2004, 2008). Núna haustið 2008 sást frá Kröflubúðum að þar gufaði og ekki víst að myndin sem tekin var í eljagangi gefi rétta hugmynd af gufustreyminu. MYND 11.

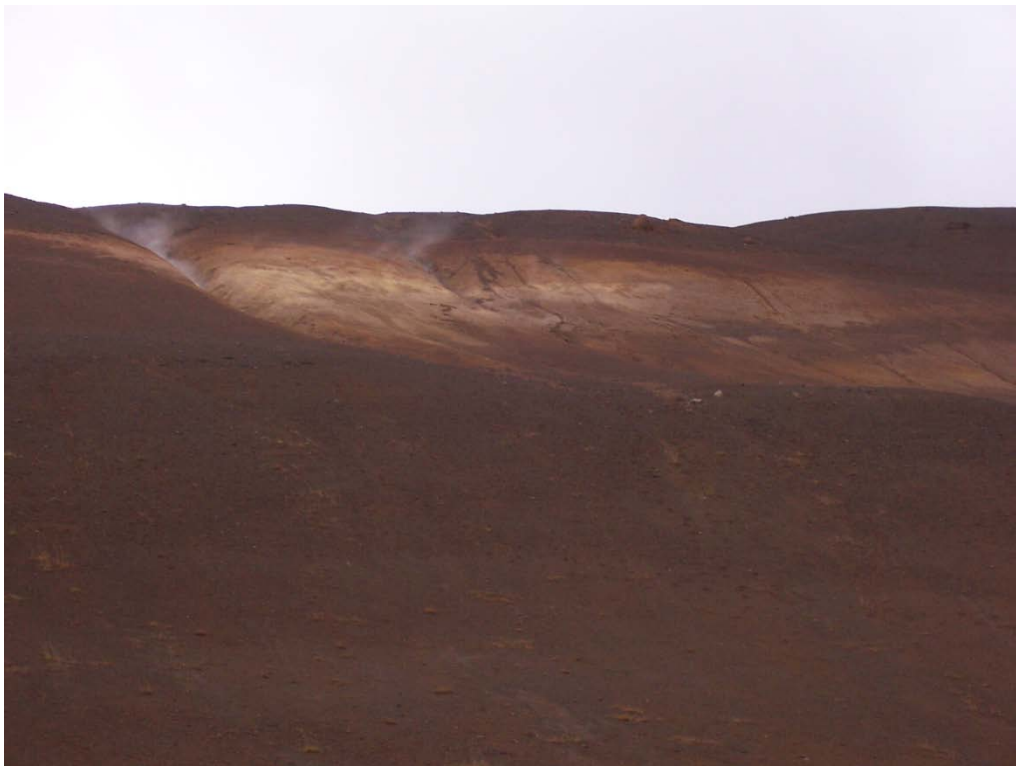
MYND 12. Nyrðri útfellingaskellan fyrir ofan KJ-19 og KG-30.

Útfellingaskella fyrir ofan KJ-19. Tvær stórar afbræðslur voru fyrir ofan planið fyrir KJ-19 og KG-30. Gufaði bæði úr þeim báðum og náði sú syðri óvenju langt í áttina að gilinu sem vegurinn að KJ-19 og KG-30 liggur yfir. MYNDIR 12 og 13.

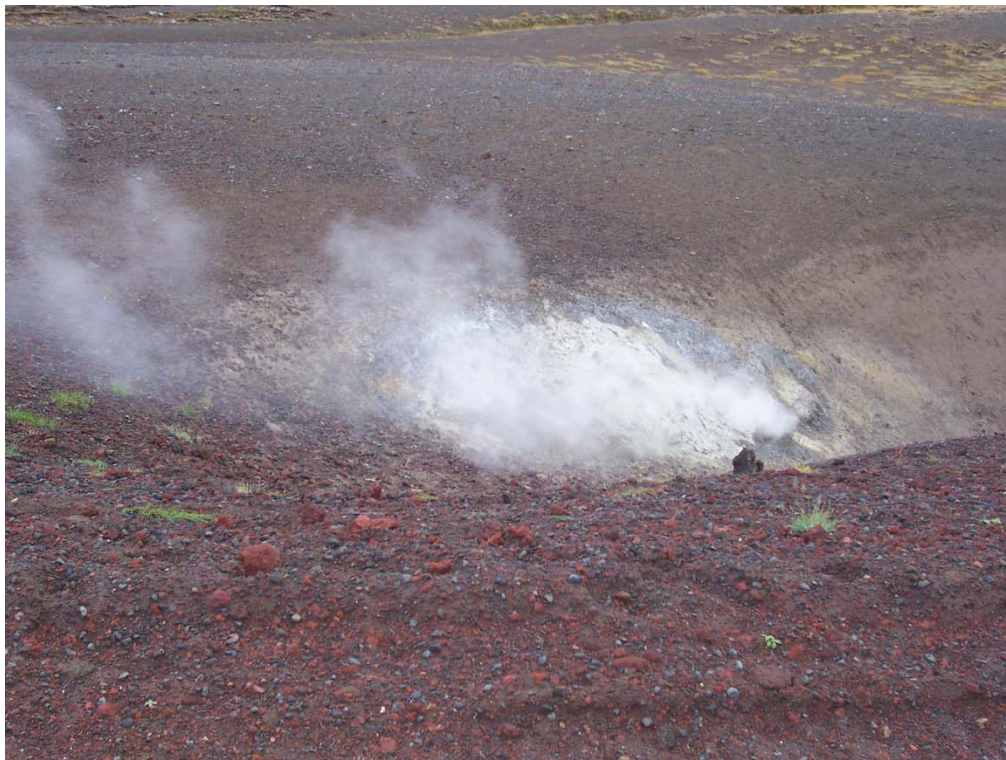
MYND 14. Gufustreymi “neðan vegar” í Suðurhlíðum.

Neðan vegar. Rétt fyrir neðan vegkantinn á Suðurhlíðavegi milli G-9 og G-8 er lítil útfellingaskella sem orðið hefur meira áberandi með árunum. Nú í haust gufaði úr henna, líklega heldur meira en í fyrra. MYND 14.

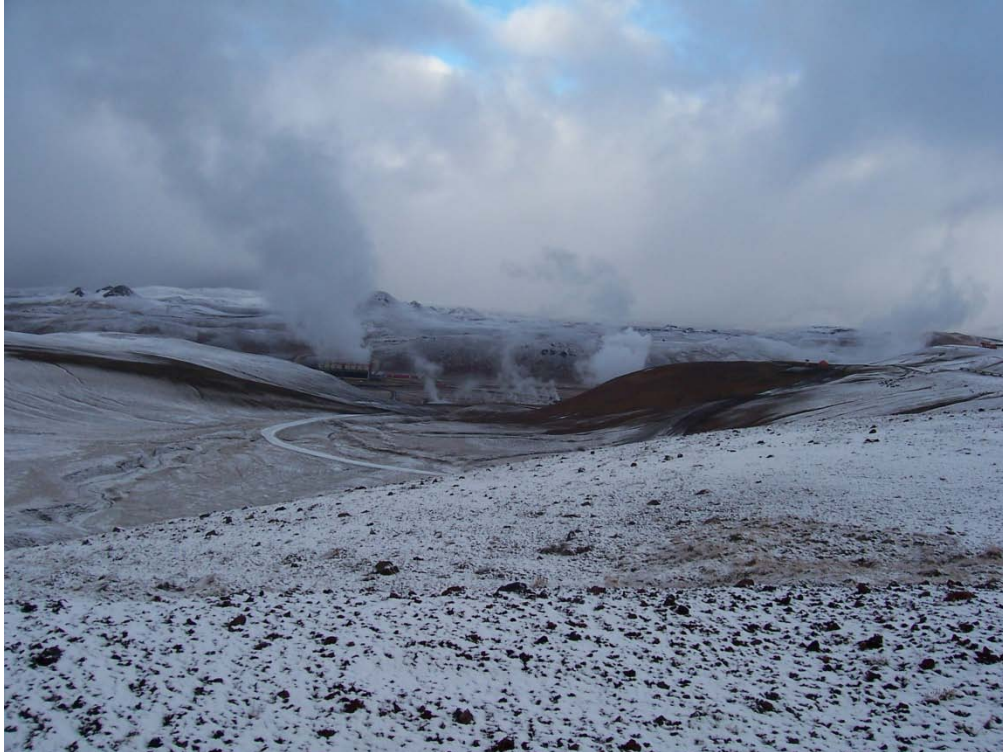
MYND 15. Grænagil. Afbræðslur ná saman í Grænagilinu.

G-24 í skorningi í miðju Grænagilinu fyrir sunnan KJ-14. Ekki var farið í skorninginn en hann bræddi af sér og eins var afbræðsla á tveimur stöðum í veginum og tengdi saman afbræðslu frá KJ-14 yfir Grænagilið að Grænagilsöxl. Engin gufa. MYND 15.

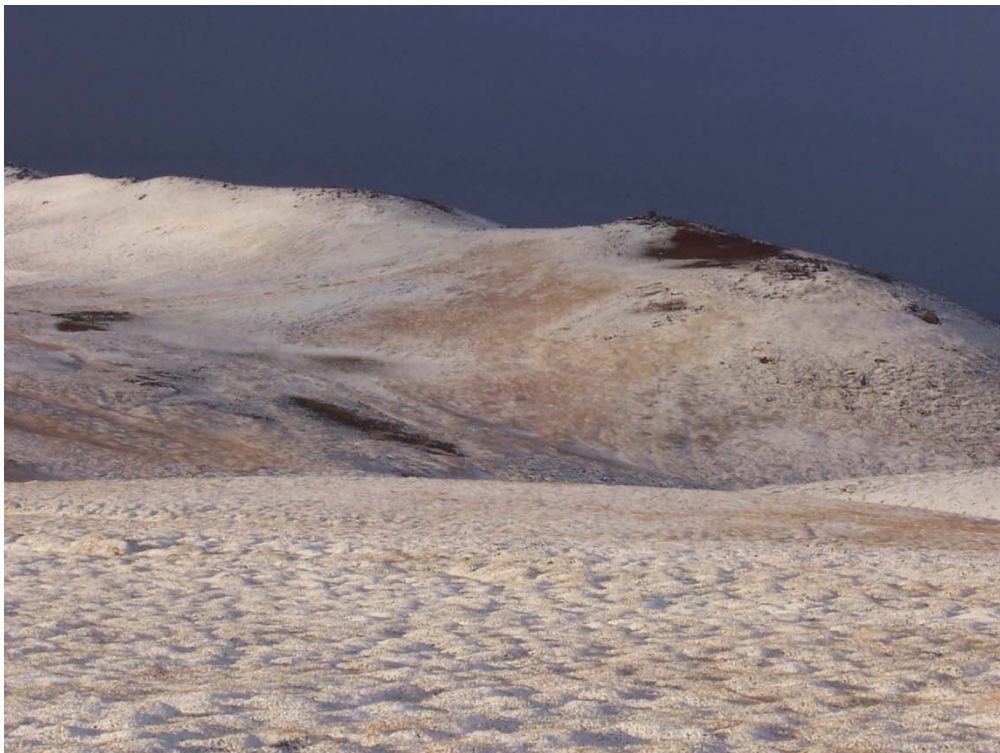
MYND 18. Afbræðslur við og í enda Sandabotnahryggs.

Greinilegar afbræðslur voru á grundinni sem og uppi á enda hryggjarins. MYND 18.

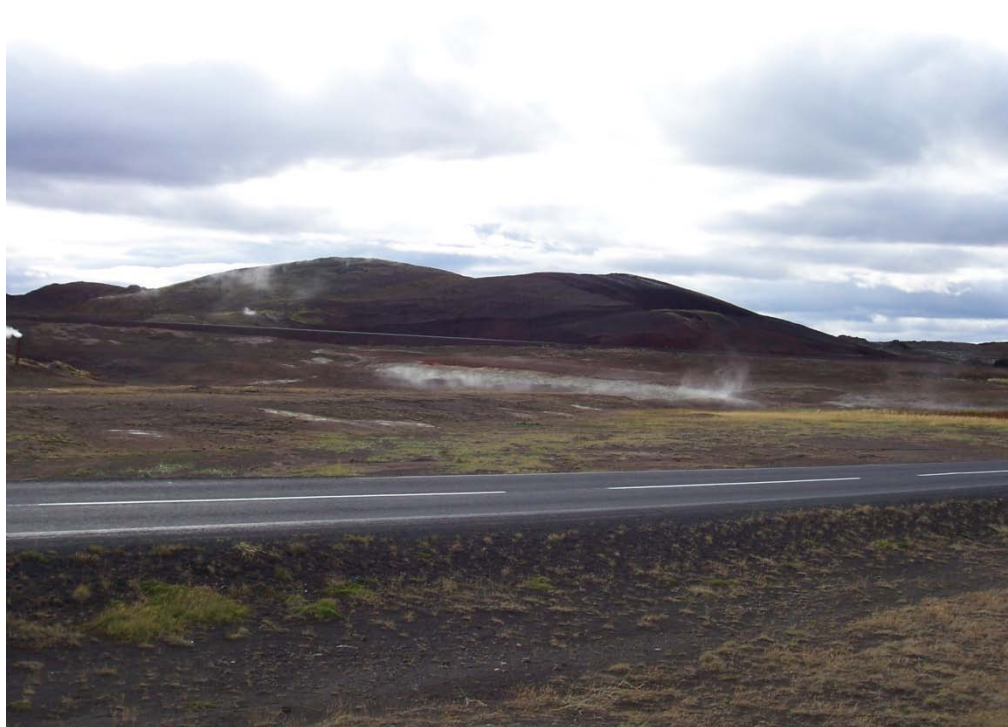
MYND 19. Horft yfir að Jarðbaðshólum.

Jarðbaðshólar í Bjarnarflagi. Nú í september 2008 gufaði mun meira heldur en í fyrra. Ekki síst á þetta við um svæðið niðurundan Léttsteypunni en þar var meiri gufa heldur en síðastliðin ár. MYND 19.

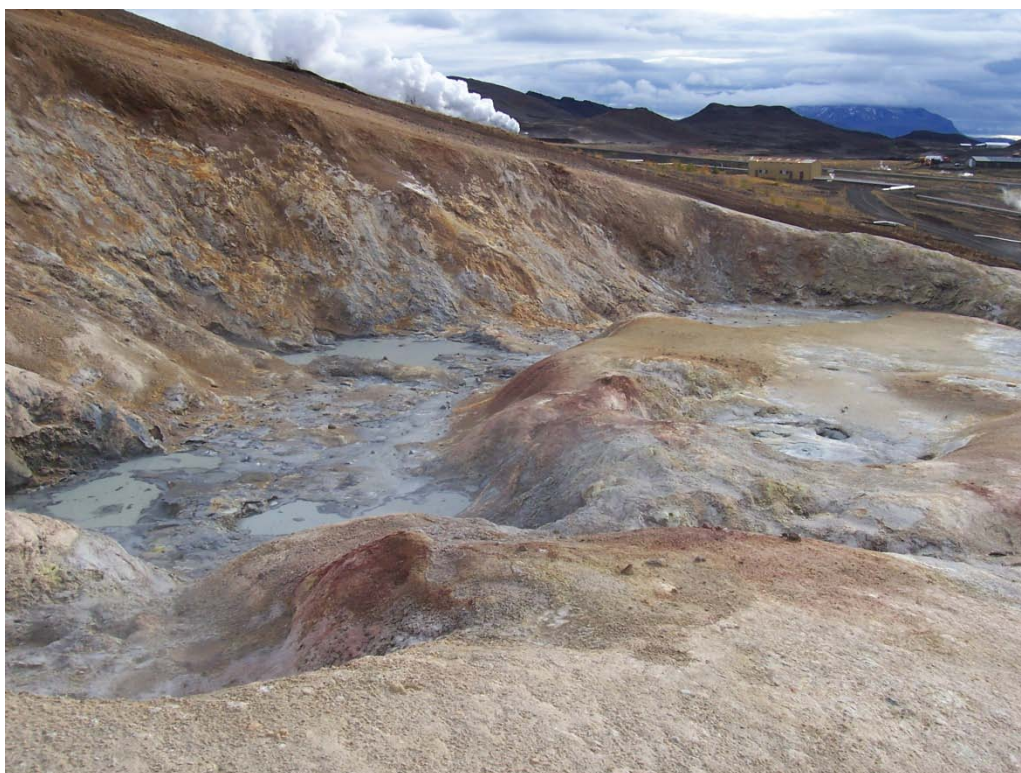
MYND 20. Hvilftin sem BG-4 er í.

BG-4 í/við hvilft í hlíðinni ofan við hitaveituskemmuna. Gufuvirkni er líklega minni heldur en á síðasta ári en gasvirkni aftur á móti mun meiri. Áður var hvilftin nánast þurr en nú eru þar leirlitaðir pyttir sem gassuða er í og nokkrir litlir leirpollar þar sem bobblar í eðjunni. Ekki reyndist kleift að safna þar gufu- og/eða gassýni. MYND 20.

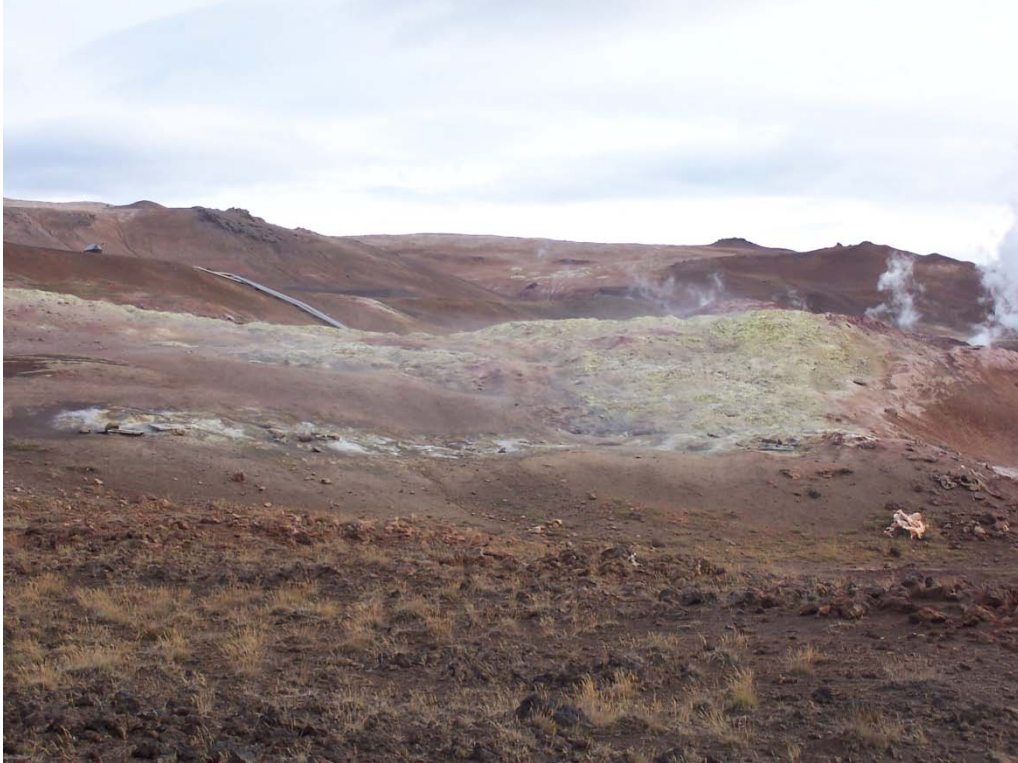
MYND 21. “Bakaríð á horninu”, GB-5.

GB-5, “Bakaríið á horninu”. Frá staðnum gufaði svipað og í fyrra. Gerð var tilraun til sýnasöfnunar en gefist upp, einkum vegna mikils vindstrengs sem gerði að verkum að söfnunarbúnaður valt ítrekað um koll. MYND 21.

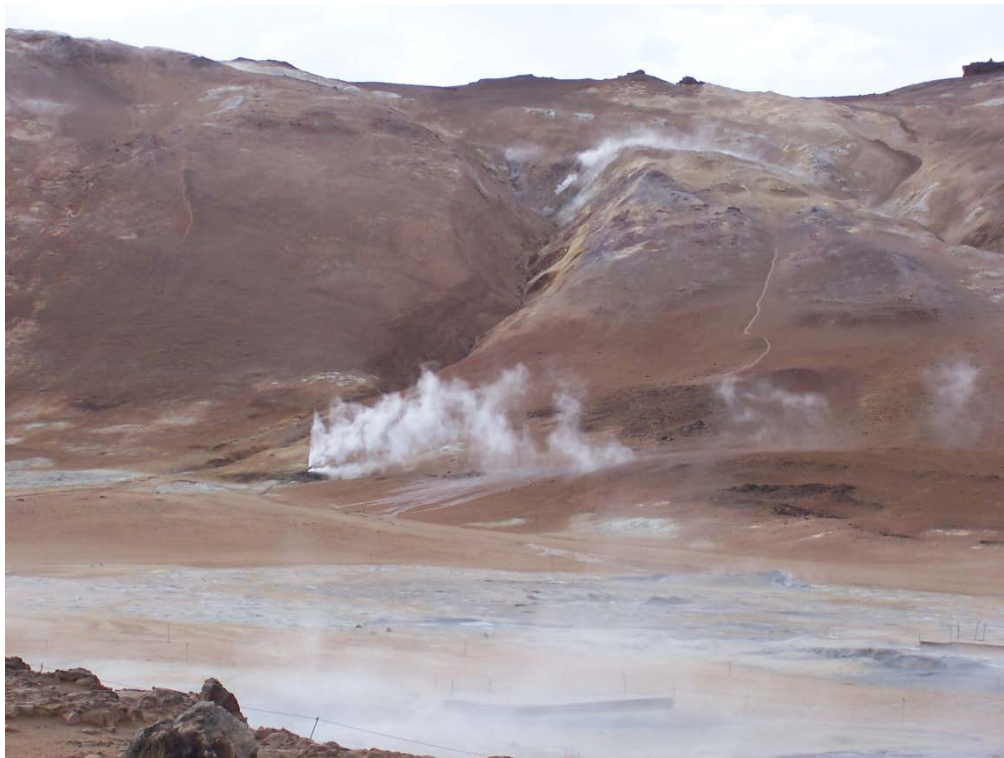
MYND 22. Gufugos undir austurhlíð Námafjalls.

Gufugos. Eftir hádegi hinn 28. september 2008 stóð gufustrókur upp úr „hvernum“ (borholunni) sem er næst fjallshlíðinni og gekk svo á með hviðum líkt og með „alvöru“ hver. Mjög hvöss sunnanátt stóð með fjallshlíðinni þegar þetta var en giskað var á að þrátt fyrir hvassviðrið hafi strókurinn náð 7-10 m hæð í öflugustu hviðunum. Nokkrum klukkustundum síðar, um kl. 17, lágu þessi „gos“ niðri. Að sögn kunnugra er sú hegðun þekkt með “hvernum” (borholunni) að hann gýs annað slagið og að sumra áliti eru gufugosin ef til vill kraftmeiri í ár. MYND 22.

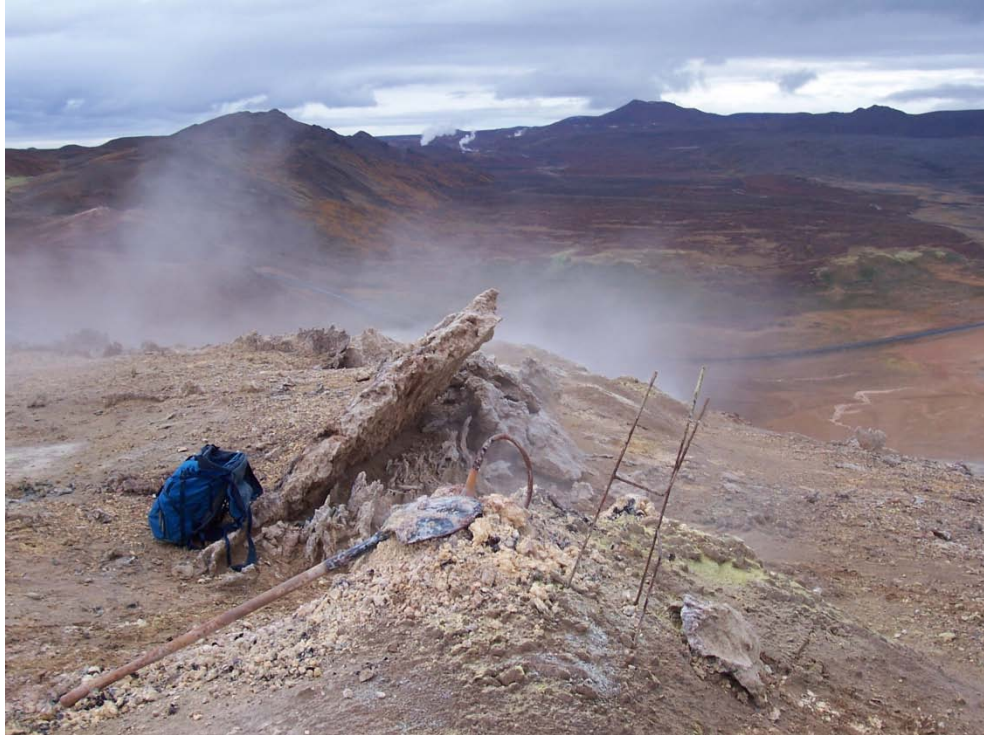
MYND 23. Nýr sýnasöfnunarstaður, NG-1, uppi á Námafjalli.

NG-1. Safnað var á nýjum stað uppi á Námafjalli í námunda við Ytri-Námakollu. Staðurinn var valinn með tilliti til þess að hann er nánast beint upp af HG-1. Til að komast þangað var gönguslóðin upp á Námafjall ekin frá þjóðveginum á sexhjóli. Farið var framhjá Ytri-Námakollu og að nokkurs konar snúningsplani sem er snúnað af þannig af að ekki verður farið lengra á hjólinu. Voru þá gengnir nokkur hundruð metra að söfnunarstaðnum. Jarðhitavæðið hallar þarna niður til austurs og liggur fram af fjallinu. Mikill kraftur er í gufustreymi á svæðinu og á einum stað var lítill leirpyttur með gassuðu. MYND 23.

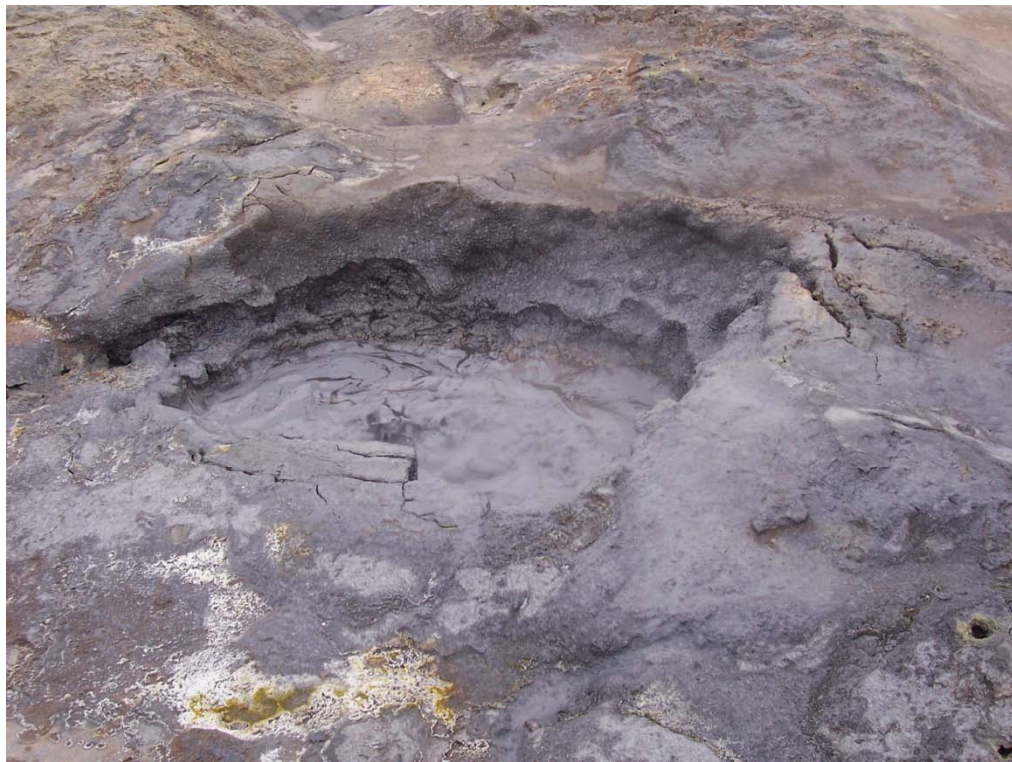
MYND 24. Leirhver uppi á Námafjalli.

Leirpyttir. Miðja vegu milli snúningsplansins og Syðri-Námakollu í 30-40 m til suðurs frá göngustígnum, eru nokkrir litlir leirpyttir sem gassuða er í og er einn þeirra sýnu stærstur. Reyndar er um að ræða leirhver því annað slagið ganga leirslettur upp á barmana sem myndast hafa í kringum hann. MYND 24.
