## Þeistareykjavegur

Mat á uppgræðslu vegfláa með gróðurtorfum

Skýrsla LV nr: LV-2017-120

Höfundar/fyrirtæki: Guðrún Óskarsdóttir og Sigprúður Stella Jóhannsdóttir/Náttúrustofa Norðausturlands - NNA-1705, NA-170173

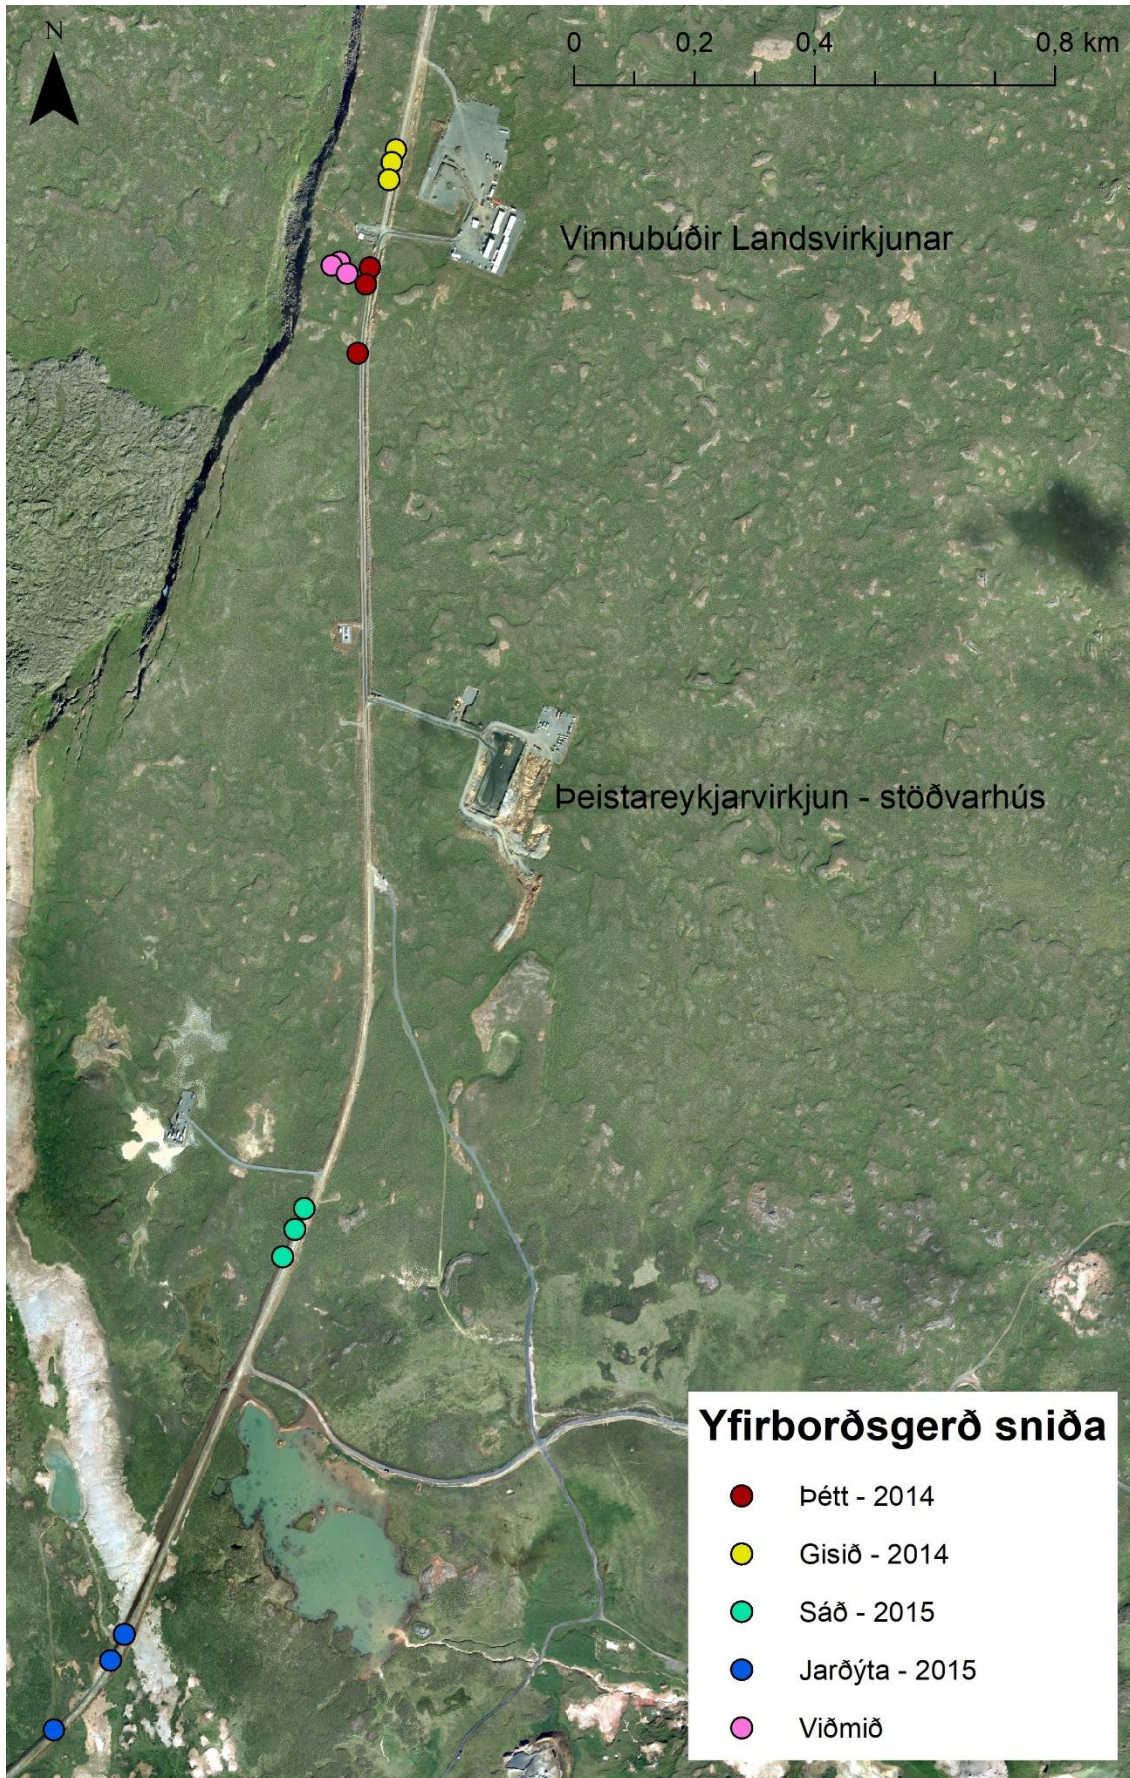
1. mynd. Rannsóknarsvæðið á Þeistareykjum, staðsetning sniða og mismunandi uppgræðsluaðferða.

Í samráði við Landsvirkjun var ákveðið að skoða mun á árangri uppgræðsla eftir þéttleika torfa og taka fyrir uppgræðslur með gróðurtorfum frá árinu 2014. Auk þess var skoðuð ein uppgræðsla frá árinu 2015 þar sem svarðlagi, sem náðist ekki að raða í tíma og beið í u.þ.b. 4 vikur, var jafnað út með jarðýtu en einnig var gróður vegfláa sem græddur var upp með hefðbundinni sáningu skoðaður. Til viðmiðunar var gerð samskonar rannsókn á öröskuðu landi í sams konar gróðurlendi og gróðurtorfurnar voru teknar úr (1. mynd).

Lögð voru út 3 snið, 10x1 m stór, í hverja af eftirfarandi uppgræðsluaðferðum (hér eftir nefndar meðferðir) sem eru allar staðsettar vestan Þeistareykjavegar og í svipuðum halla (1. mynd).

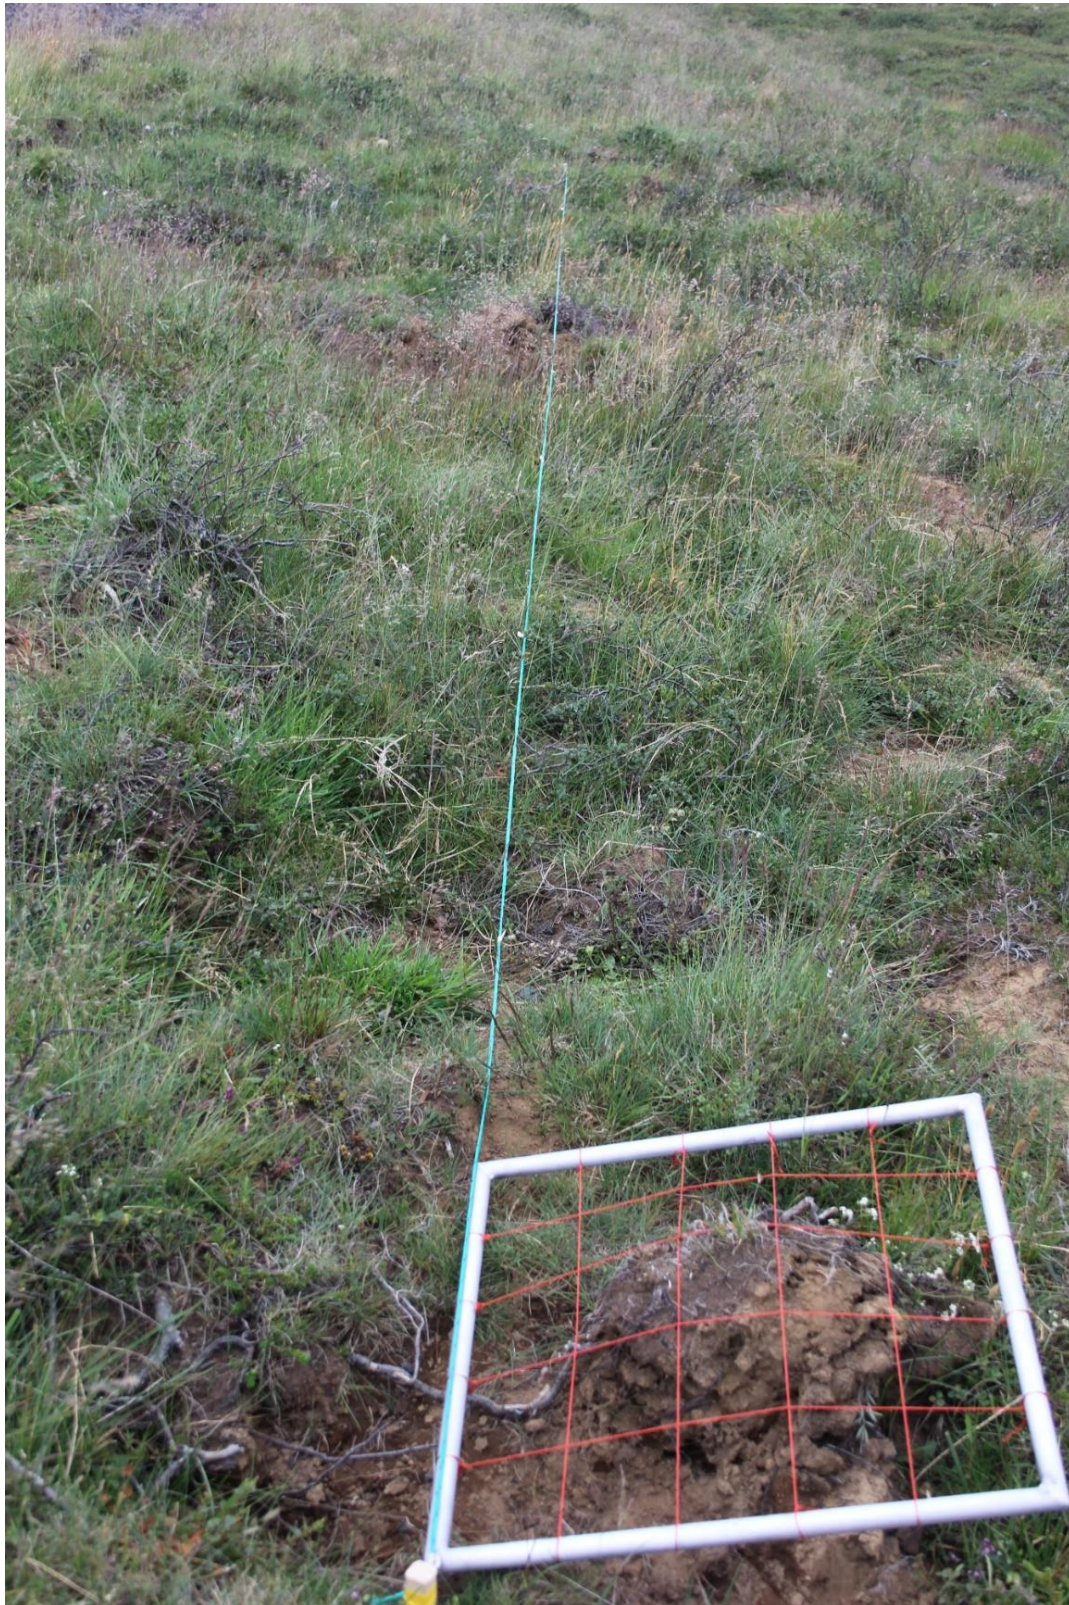
3. mynd. Meðferð 1, gróðurtorfum raðað þétt.

Auk þess var viðmiðunarsnið sett í móann skammt frá 1. og 2. meðferð, einnig vestan vegar. Snið í vegfláum voru lögð í þeim miðjum, samsíða vegi. Sniðin voru staðsett í nokkurri fjarlægð frá jaðarsvæðum hvernar uppgræðslu og leitast var við að hafa allt svæðið sem féll innan hvers sniðs sambærilegt og einkennandi fyrir hverja meðferð (3. – 7. mynd).

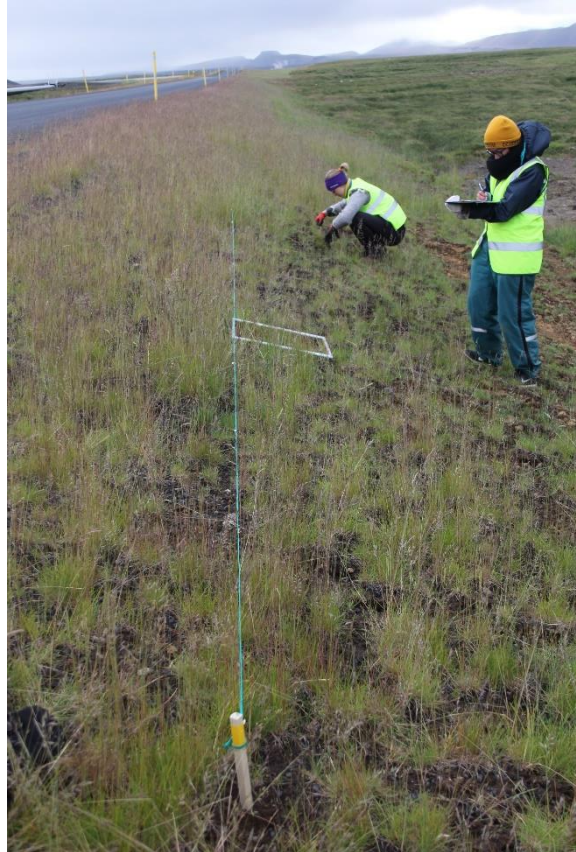
5. mynd. Meðferð 3, sáning.

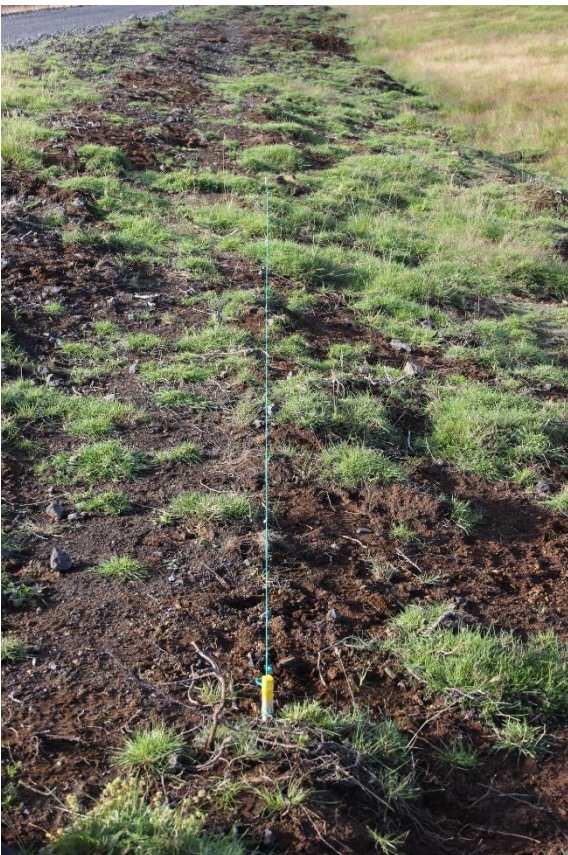
6. mynd. Meðferð 4, svarðlag jafnað út með jarðýtu.

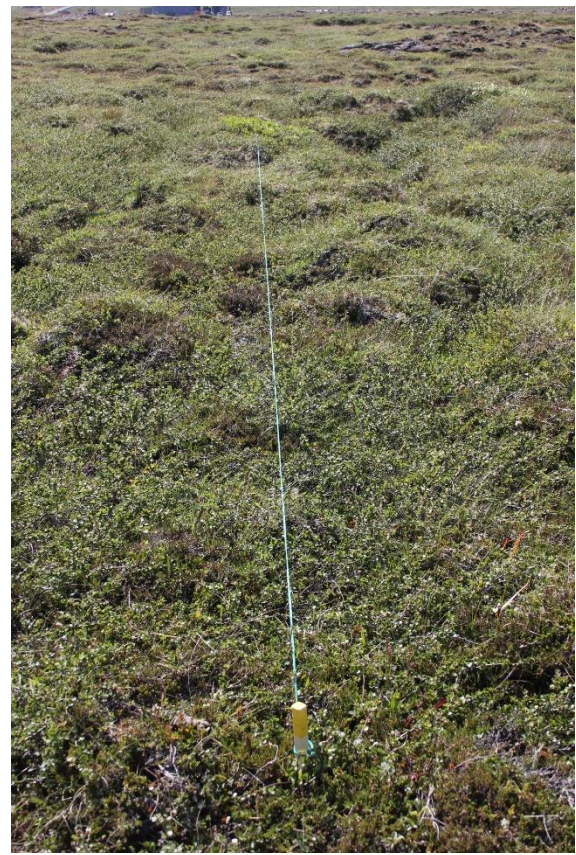
7. mynd. Viðmiðunarsnið í fjalldrapamóa.

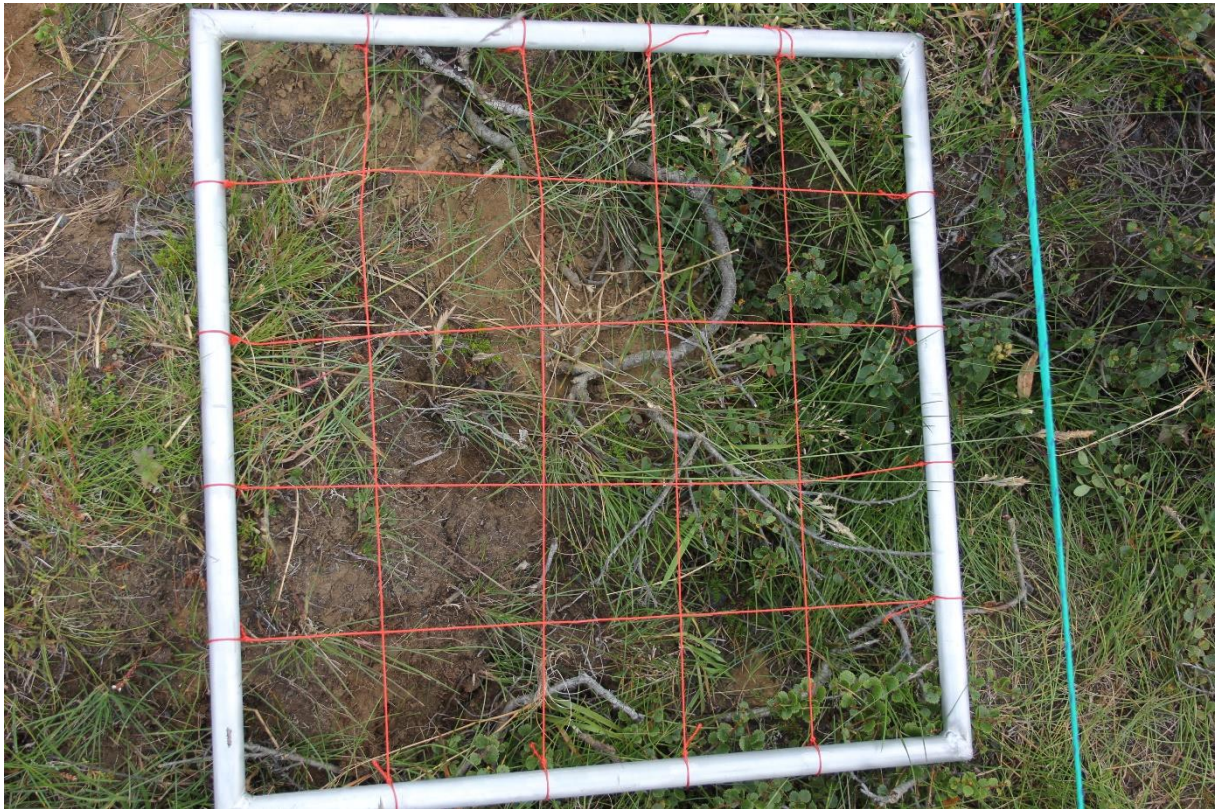
8. mynd. Reitur 0,5x0,5m.

Í hverju sniði voru settir út fimm 0,5x0,5 m reitir og inni í þeim var gróðurþekja metin (8. mynd). Tilviljunartölur réðu staðsetningu reita innan sniða (sjá viðauka 1).
