HÚSAKÖNNUN Í FRAMDAL SKORRADALS

VERNDARSVÆÐI Í BYGGÐ

HJÖRLEIFUR STEFÁNSSON OG ELÍN ÓSK HREIÐARSDÓTTIR

FORNLEIFASTOFNUN ÍSLANDS SES/GULLINSNIÐ EHF.
REYKJAVÍK 2018
FS700-18051

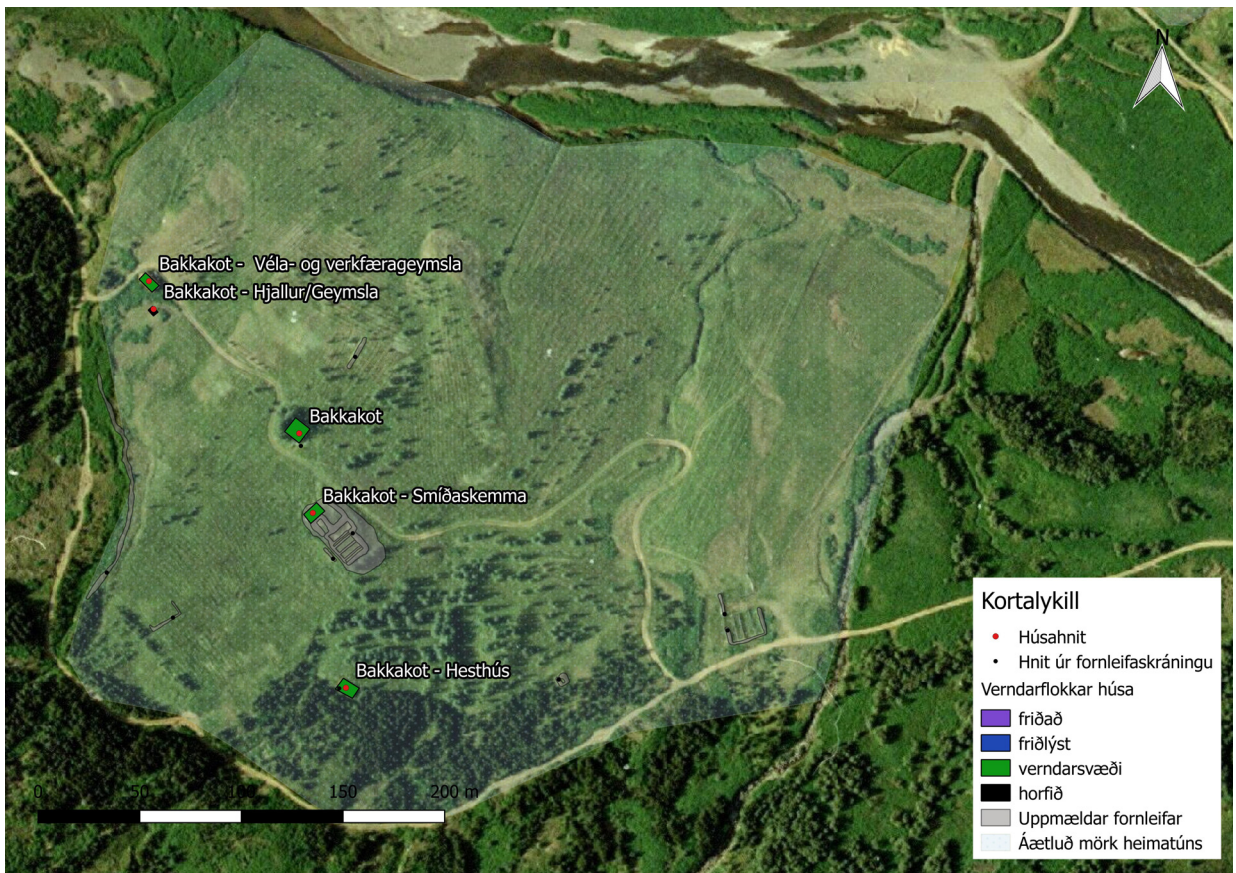
Yfirlitskort af heimatúninu í Bakkakoti. Á kortinu má sjá húsin 5 sem skráð voru innan verndarsvæðis í heimatúni Bakkakots. Loftmynd: Loftmyndir ehf.

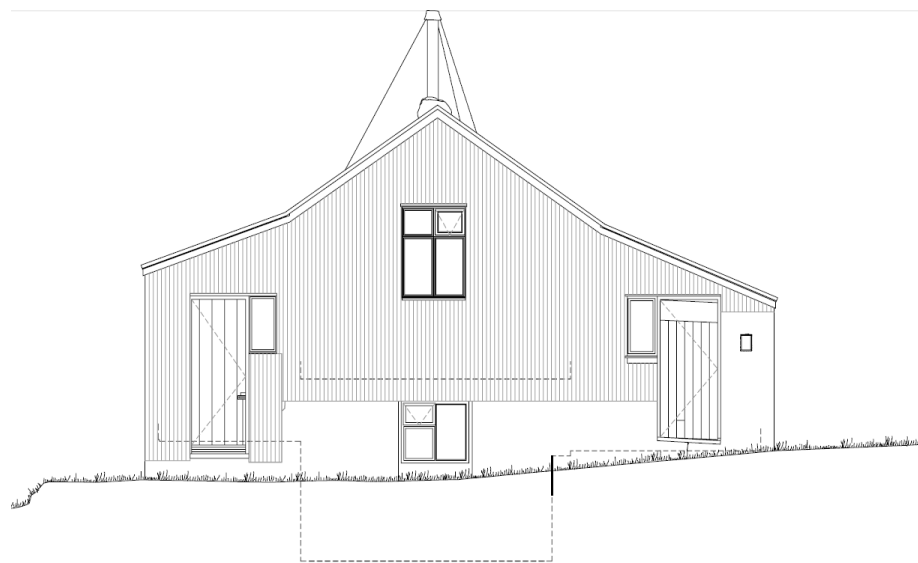
Teikning af íbúðarhúsinu í Haga sem er á margan hátt dæmigert fyrir hluta íbúðarhúsabygginga í framdali Skorradals. Teikning: Gullinsnið.

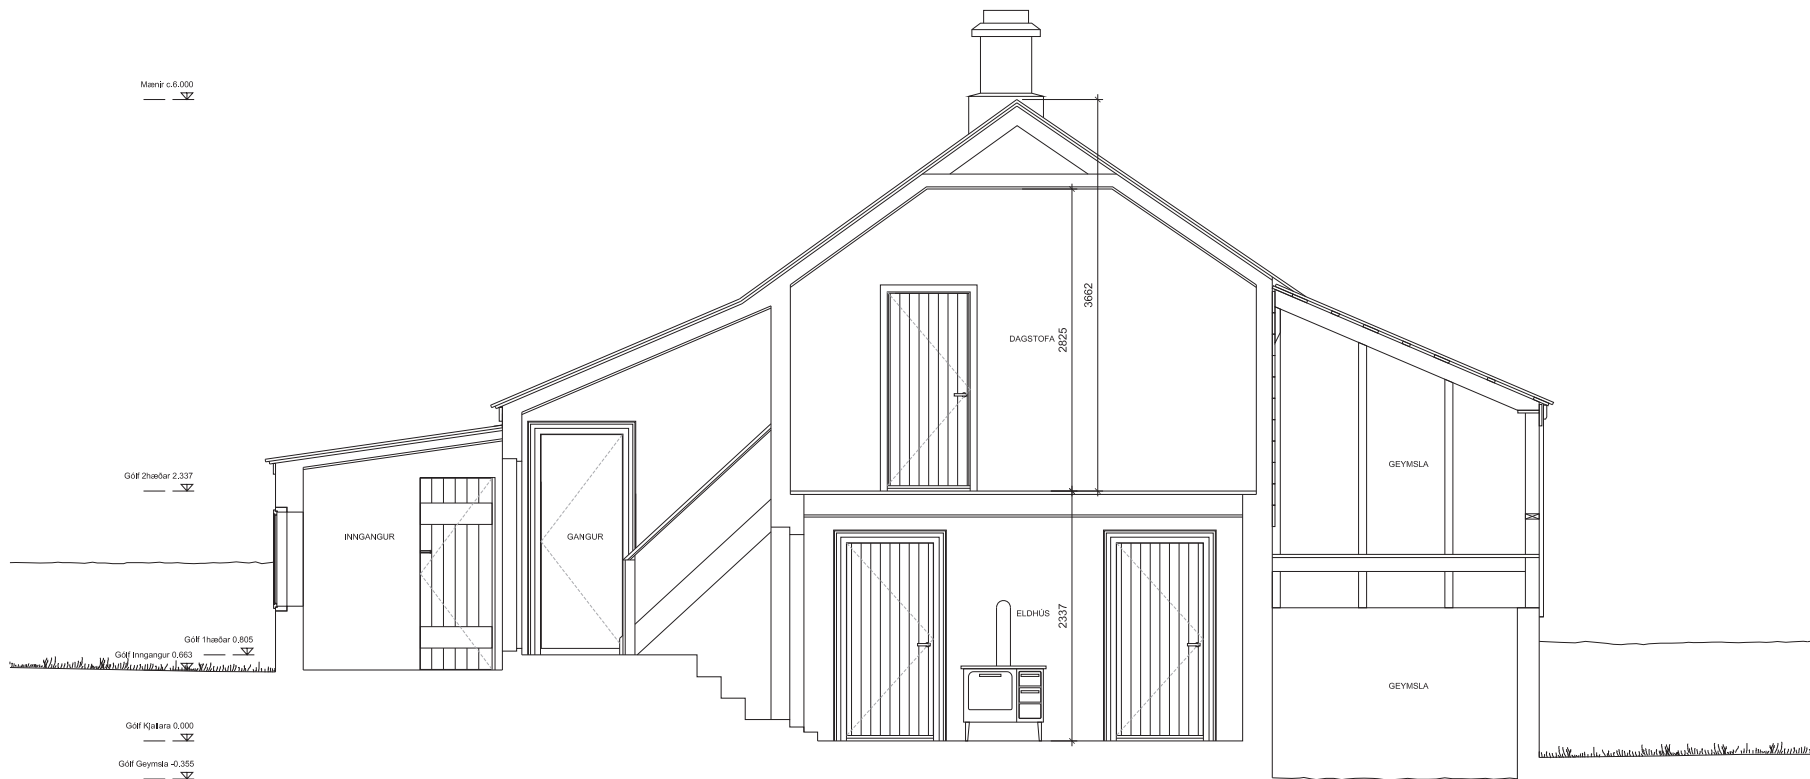
SNID HH

verk Háafell, mælingartekning
 verkkaupi Skorradalshreppur
 teikning Sníð HH
 m.k.v. 1:50
 dags. ágúst 2010
 teiknað Keith Daly RIBA

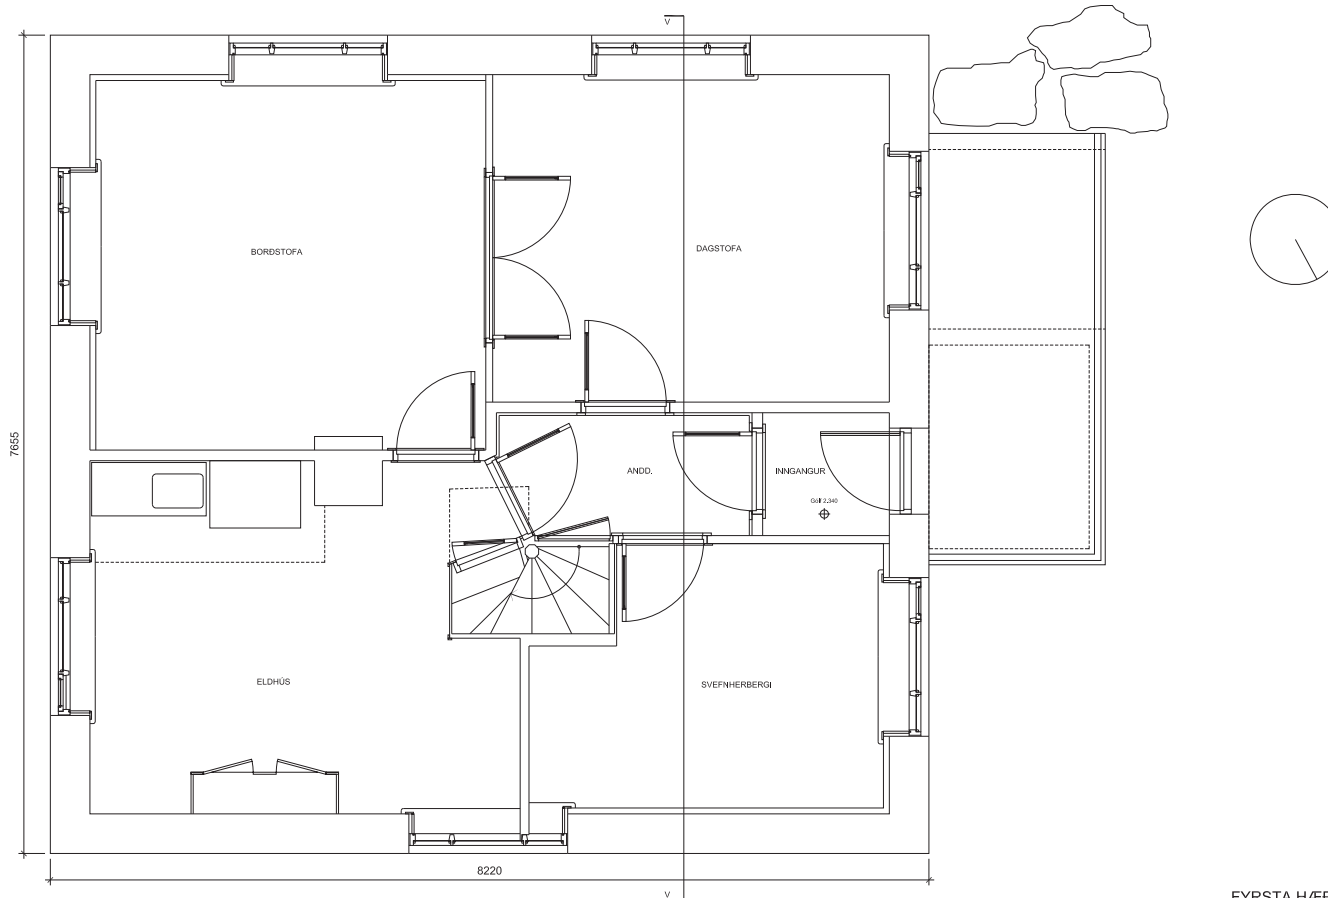
FYRSTA HÆÐ

verk **Vatnshorn, mælingartekning**
 verkkaupi Skorradalshreppur
 teikning Fyrsta Hæð & Hlið
 m.k.v. 1:50 & 1:100
 dags. júní 2010
 teiknað Keith Daly RIBA
