Gamlar borholur við Námafjall

Unnið fyrir Orkustofnun

Greinargerð JHJ-2012/010

Júlí 2012

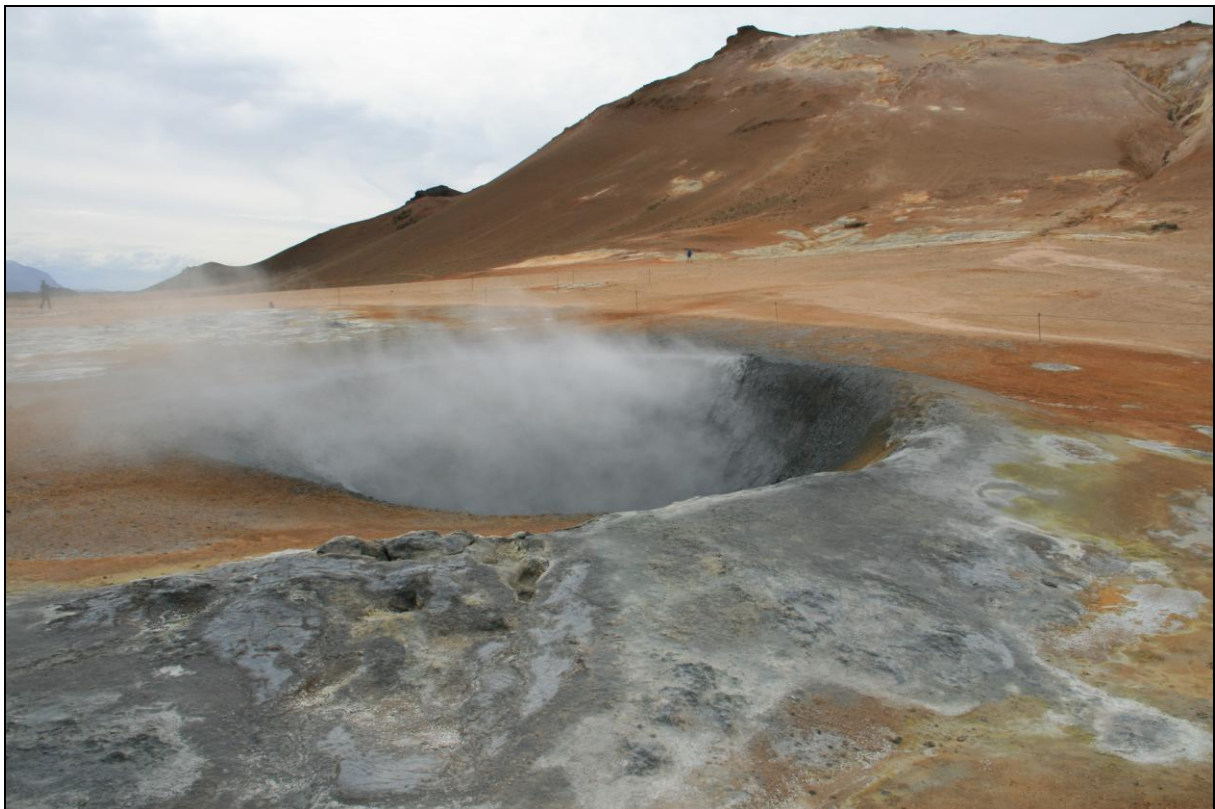
Borhola H-01 er á miðri Hveraleirunni. Hún var boruð þar sem stærsti leirhverinn er nú á miðju svæðinu (sjá 4. mynd). Hnit voru tekin á útsýnispalli skammt norðaustur af hvernunum í um 8-10 metra fjarlægð. Að sögn Snæbjarnar Péturssonar breyttist holan fljótlega í leirhver. Ekki sést tangur né tetur af borplani né fóðurröri.

4. mynd. Borhola H-01 var þar sem leirhverinn er nú.

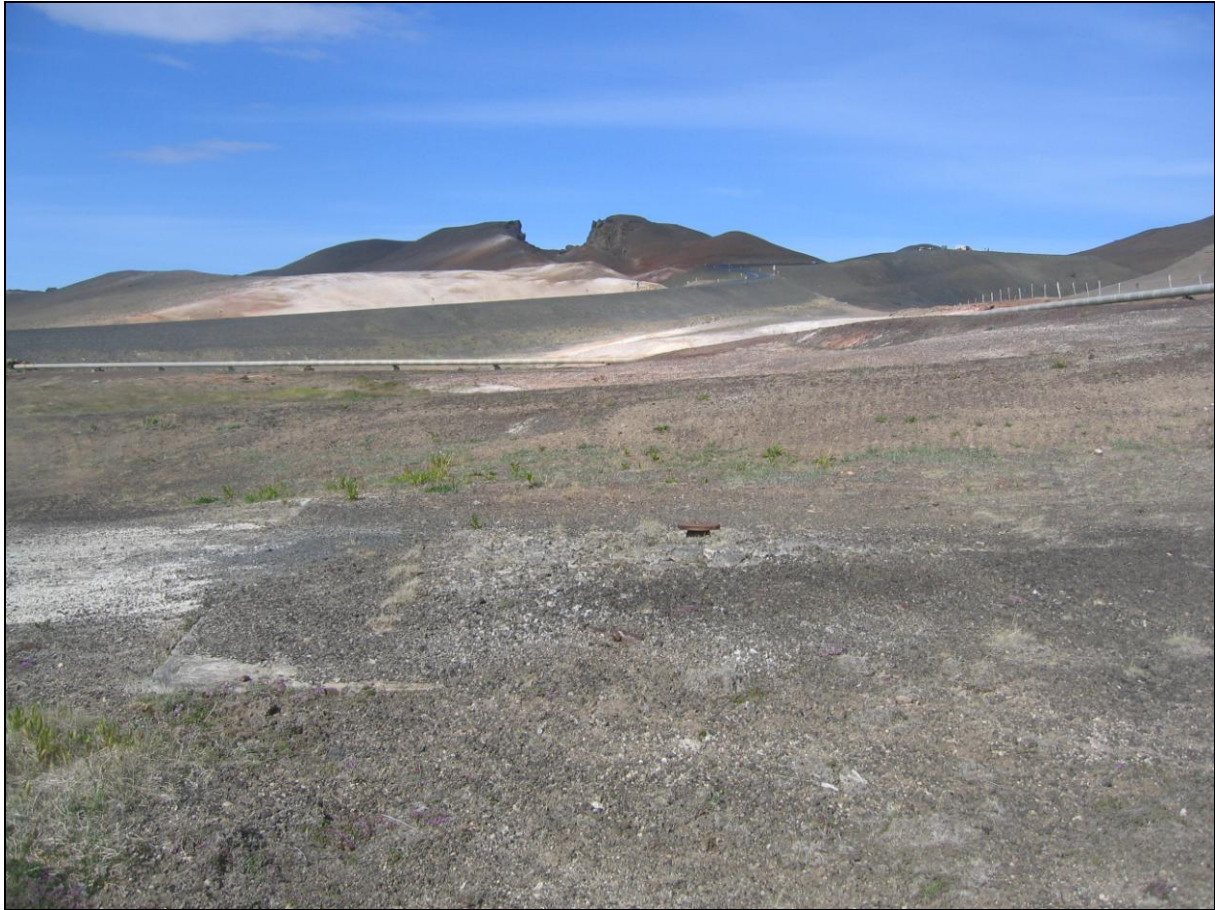
Lengi hefir verið óvissa um hvar hola H-02 hafi verið. Að sögn Snæbjarnar Péturssonar taldi hann að holan hafi verið þar sem þjóðvegurinn liggur nú og hafi hún lent undir veginum. Þegar bornar eru saman ljósmyndir (5. mynd) sem teknar voru á borstað þegar holan var boruð þá er það útilokað. Á þeim stað þar sem Snæbjörn telur að holan hafi verið sést ekki upp í neðsta hluta Krummaskarðs. Myndin sýnir ótvírætt að hún hefir verið sunnar og nærri borholu B-01 sem enn er sjáanleg. Leitað var með málmleitartæki á stóru svæði en holan fannst ekki og er hún líklega undir borplani holu B-01 (6. mynd).

6. mynd. Borhola B-01 í Námaskarði. Borhola H-02 hefir verið á svipuðum stað.

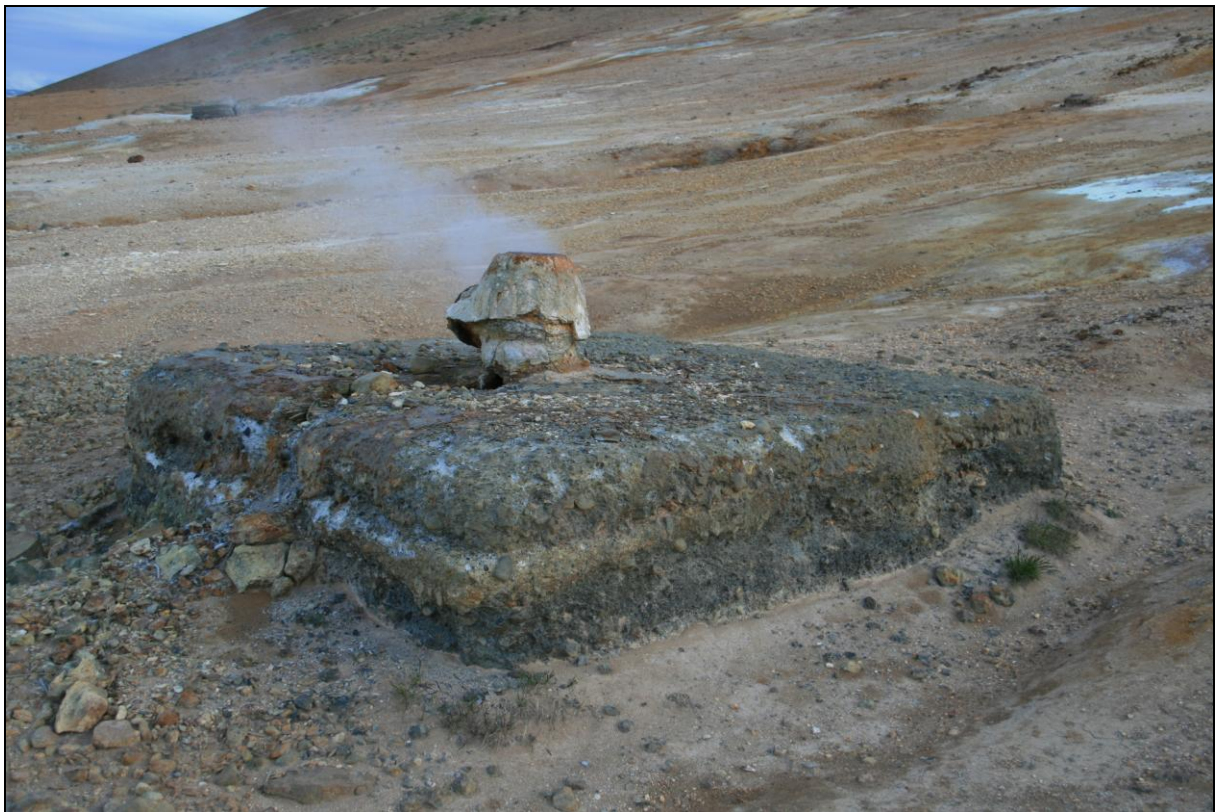
Hola H-03 er í brekkurótinni vestur af Hveraleirnum (7. mynd) og í miðið af þremur holum sem þar eru á um 175 m kafla. Holan er í miðjunni á steiptum borpalli sem er um 3x3 metrar og 80-100 cm hár. Steypan í pallinum er nokkuð soðin. Á holunni er ennþá loki (8. mynd) og undir honum er gat á fóðurrörinu og þar hefir verið tréstockur austur af pallinum sem vatni hefir verið hleypt eftir. Sísjóðandi er í holunni en rokur koma á milli og gufu leggur þar upp. Lokinn er opinn.

7. mynd. Borhola H-03. Gat er niður undir pallinum vinstra megin á lokanum og trérenna í rás þaðan út af honum. Hola H-04 er efst vinstra megin á myndinni.

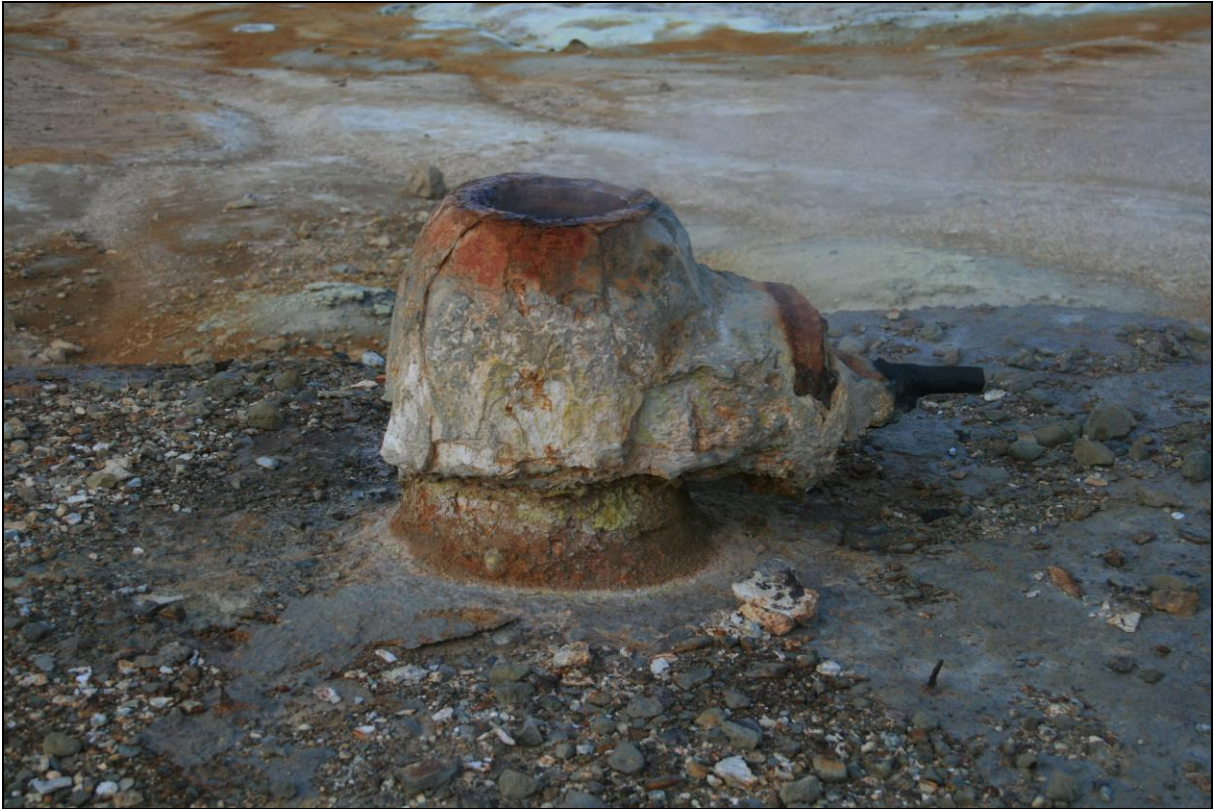
8. mynd. Loki á holu H-03.

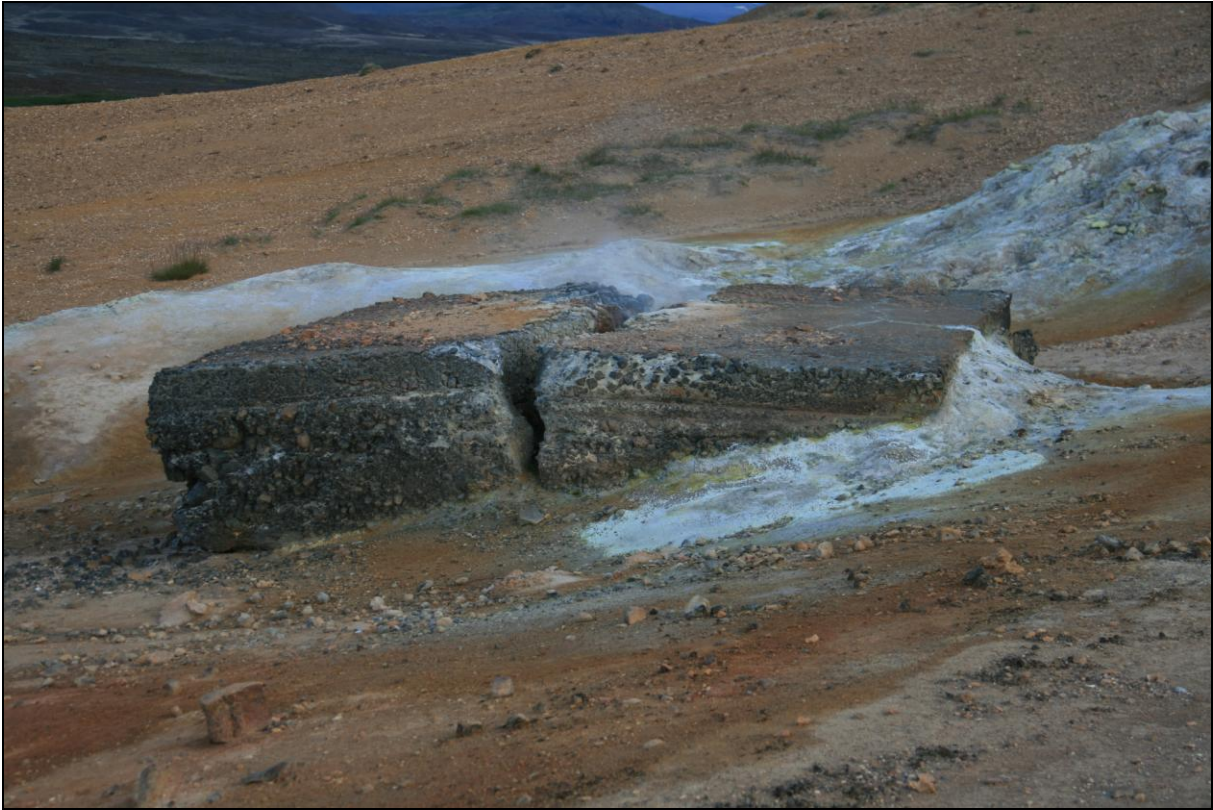
Hola H-04 er um 60 metra suður af holu H-03 og er þar í brekkurótinni (9. mynd). Borpallurinn er 3x3 metrar og holan á honum miðjum og þykktin er um 100 cm. Pallurinn hefur brotnað í tvennt og er ryðgaður fódurrörsendinn í sárinu. Lokinn er horfinn. Sísjóðandi er í fódurrörinu og gufu leggur þar upp.

9. mynd. Hóla H-04.

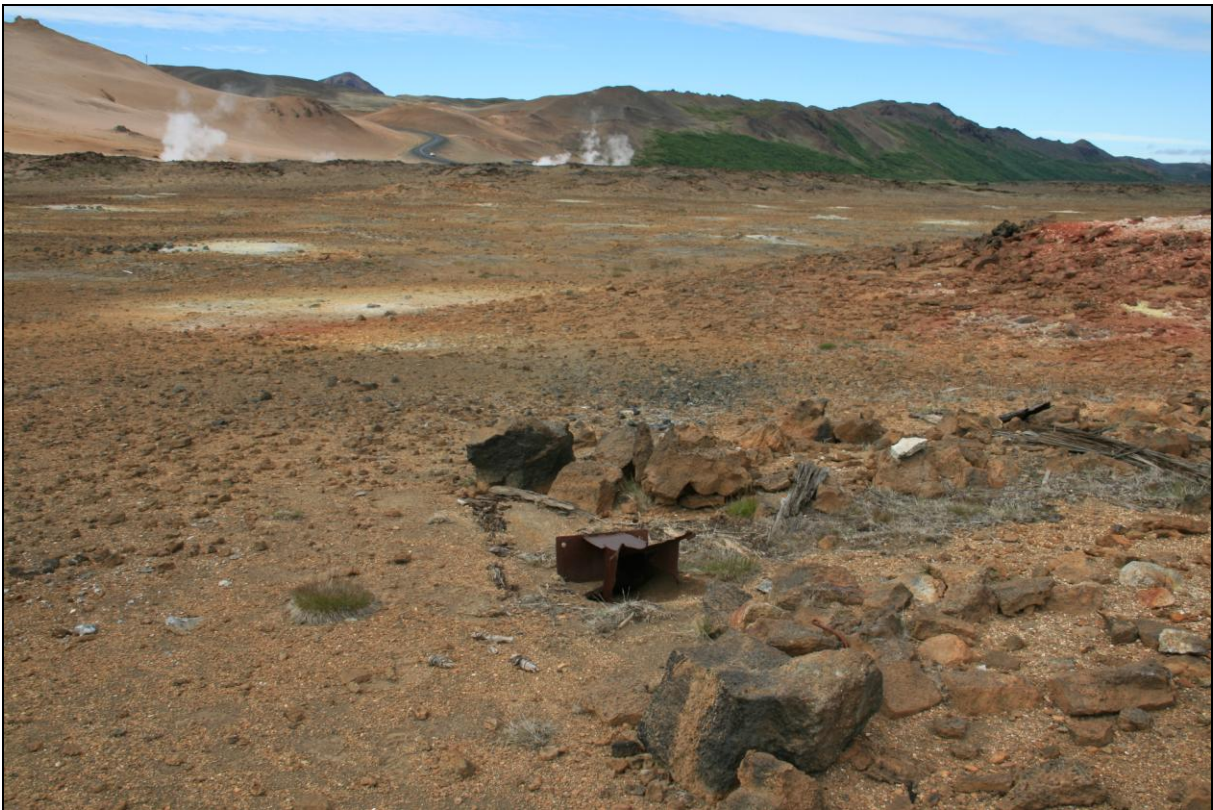
Hola H-05 er um 400 metra suður af stóra útsýnispallinum og 100-150 metra austur af húsgrunninum af brennisteinsvinnslunni. Holan er utan í lágum ryðlituðum hól á miðri sléttunni. Laust járnör með einhvers konar trektarlöguðum haus er í holunni (10 mynd) og þar af leiðandi er enginn loki á henni. Við holuna er ekki steipt borplan heldur hefur það verið hlaðið úr grjóti. Þessi hola var að sögn Snæbjarnar Péturssonar steindauð í borun en hefur hugsanlega verið notuð til að taka kalt vatn. Holan gekk undir nafninu Jóna á meðan starfsemin var í brennisteinsverksmiðjunni.

10. mynd. Borhola H-05 - öðru nafni Jóna.

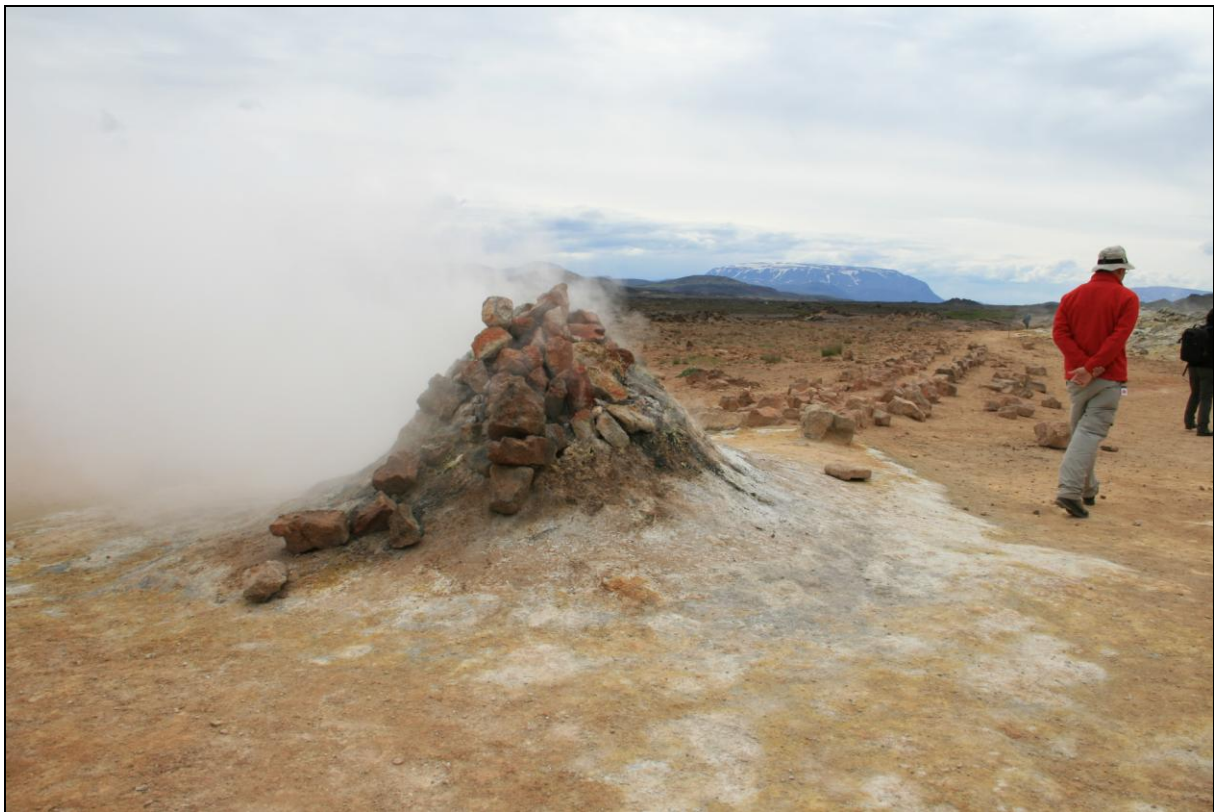
Hola H-06 er um 250 metra suðsuðvestur af stóra útsýnispallinum. Hún er þar í hraunjaðrinum austan við Hveraleirinn (11. mynd). Hlaðið hefir verið utan um holuna og stendur gufublásturinn út um hleðsluna. Hraukurinn er um einn metri á hæð. Ekki sést marka fyrir borplani. Hola H-06 var tengd brennisteinsverksmiðjunni á sínum tíma og gufan leidd þangað. Leifar af undirstöðum gufulagnarinnar sjást milli holunnar og húsgrunnins. Snæbjörn Pétursson gat þess að þessi hola hafi verið mjög kraftmikill. Þegar hætt var að nota hana var skrúfað frá henni og hún látin blása. Hleðslurnar utan um holutoppinn komu löngu seinna og eru verk ferðamanna.

11. mynd. Hola H-06. Tvöföld steinaröð er þar sem gufulögnin var.

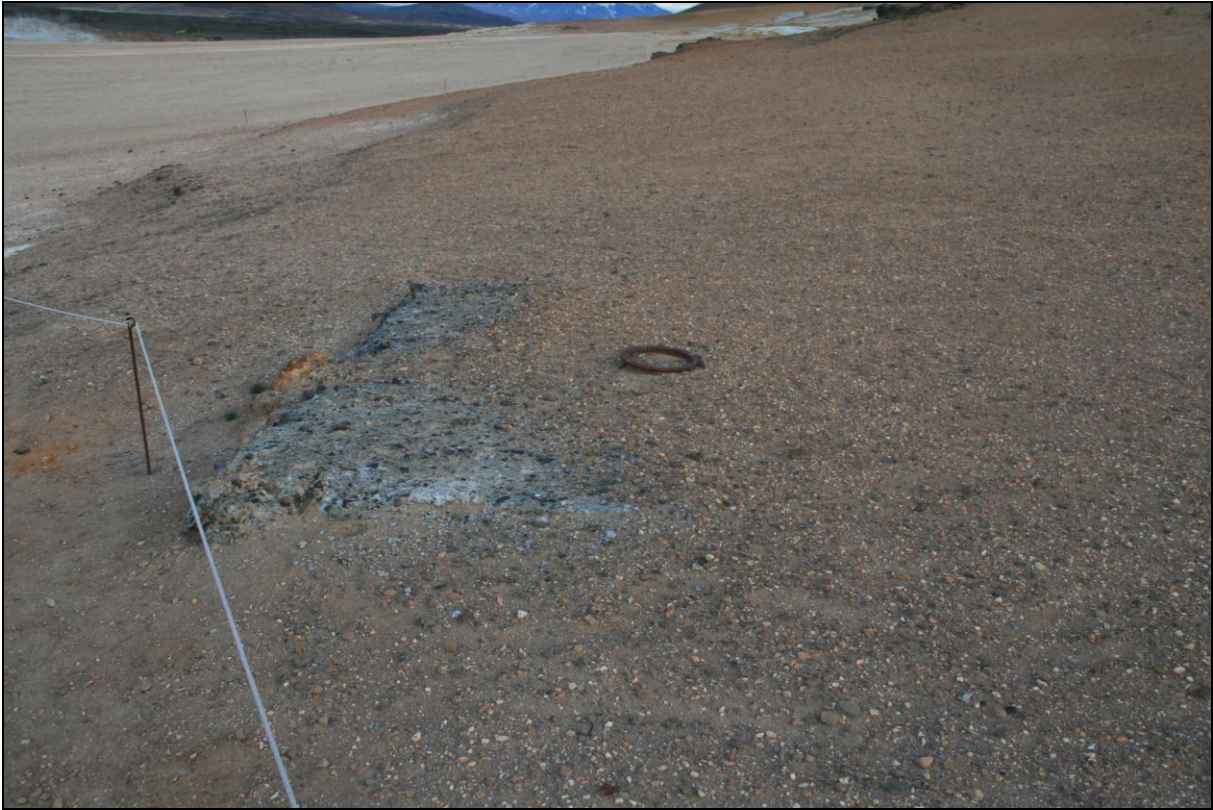
Hola H-07 er í brekkurótunum um 115 metra norðaustur af holu H-03 (12. mynd). Þar er steipt borplan um 3x3 metrar að stærð og fóðurrörsendinn sendur þar rétt upp úr sandinum sem hylur planið að mestu. Steypan í planinu er alveg óummynduð og ekki séð að þar hafi verið gufuuppstreymi síðan holan var boruð. Enginn loki er á holunni.

12. mynd. Borhola H-07.

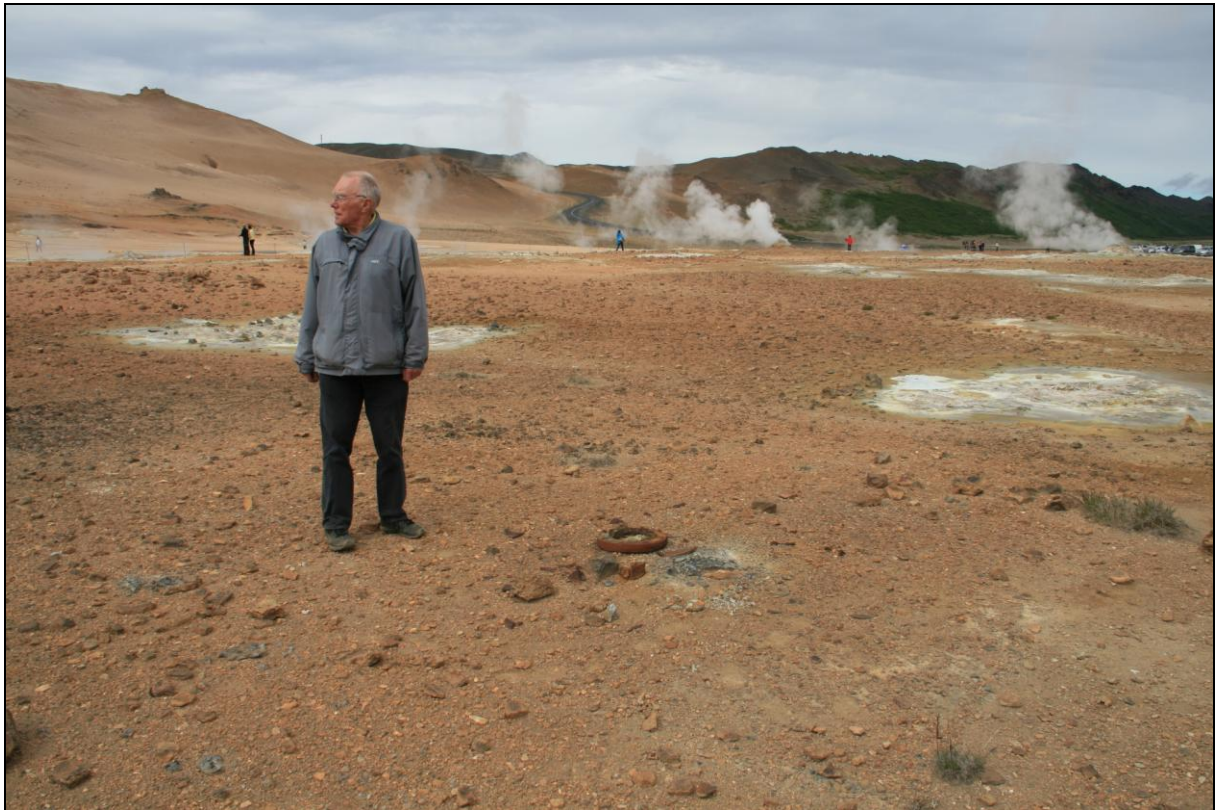
Hola H-08 er um 60 metra norðaustur af holu H-06 (13. mynd). Hún er þarna nokkuð úti í hrauninu og eru ummyndunarblettir í kring. Af holunni sést nú aðeins efsti hlutinn af fóðurrörinu en ekki vottar fyrir borplani. Engin veruleg virkni virðist vera í kringum sjálfa holuna nú en Snæbjörn Pétursson segir að hún hafi verið öflug í byrjun. Það stóð til að tengja hana við brennisteinsverksmiðjuna og sést marka fyrir hvar lögnin var. Ekki er Snæbjörn Pétursson þó viss um að þeirri tengingu hafi verið lokið þegar verksmiðjan lagði upp laupana.

13. mynd. Borhola H-08.

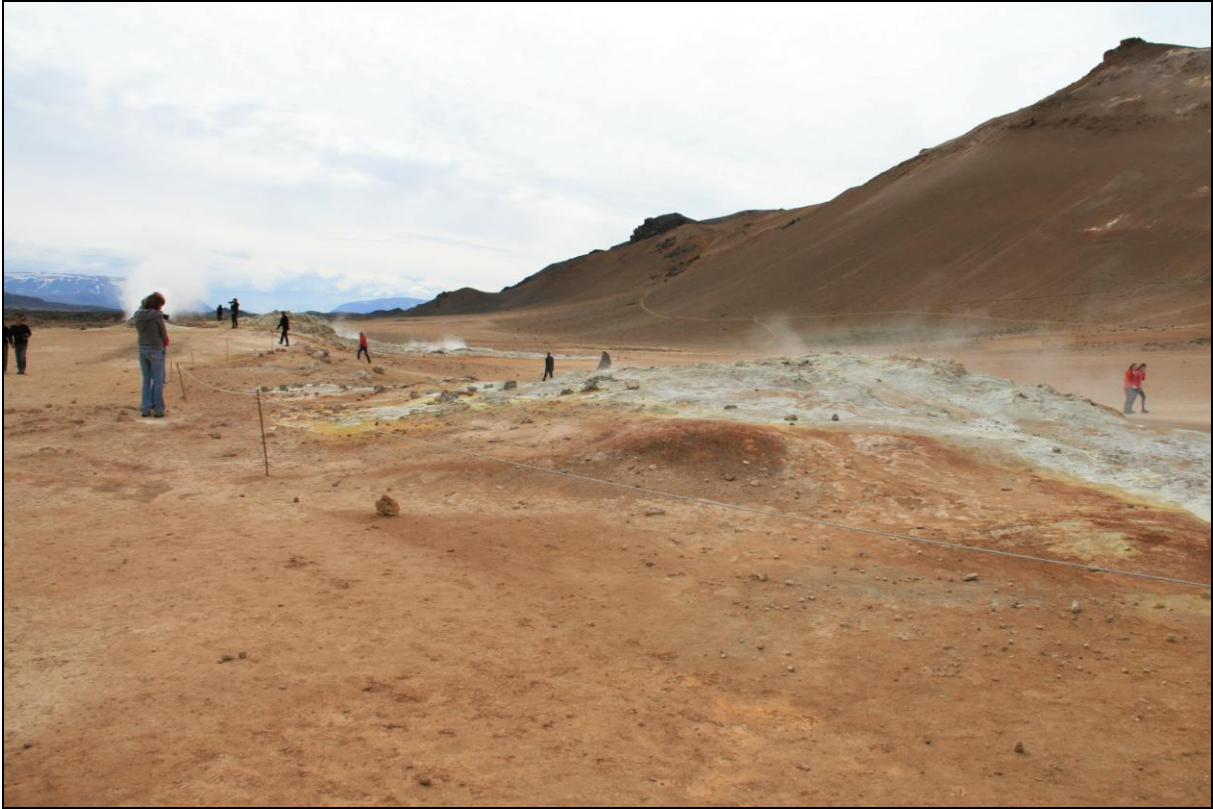
Hola H-09 var um 60 metra norður af holu H-06 og var þar á hraunbrúninni (14. mynd). Hún er með öllu horfin er nú er þar hóll með fjölda gufuauga sem er um 10 metrar í þvermál.

14. mynd. Hóla H-09 var þar sem upphækkuninni er hægra megin á myndinni og gufar þar upp.

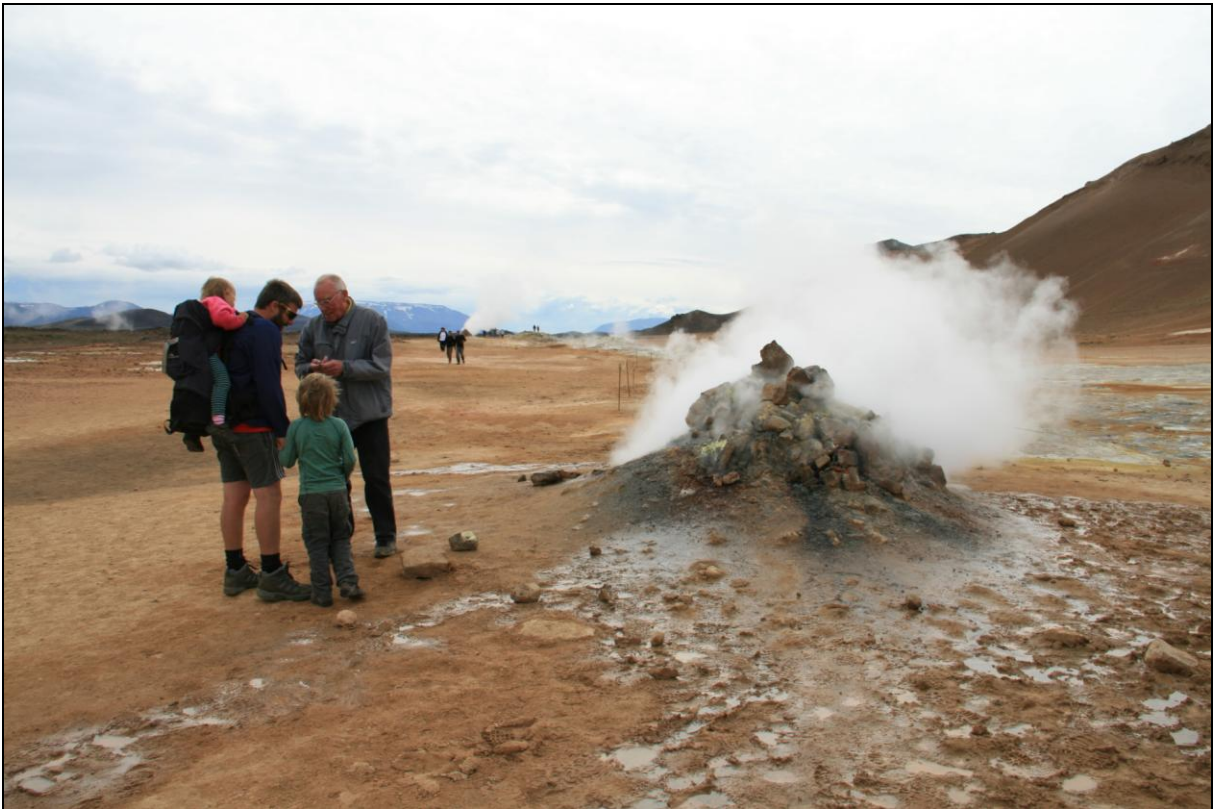
Hola H-10 er um 80 metra suður af bílastæðinu og um 70 metra norðnorðaustur af holu H-09 (15. mynd). Hlaðið hefir verið utan um holuna og stendur gufublásturinn út um hleðsluna. Hraukurinn er um einn metri á hæð. Ekki sést marka fyrir borplani. Þessi hola var upphaflega skilin eftir opin en hleðslurnar hafa ferðamenn seinni tíma hlaðið að henni.

15. mynd. Borhola H-10.

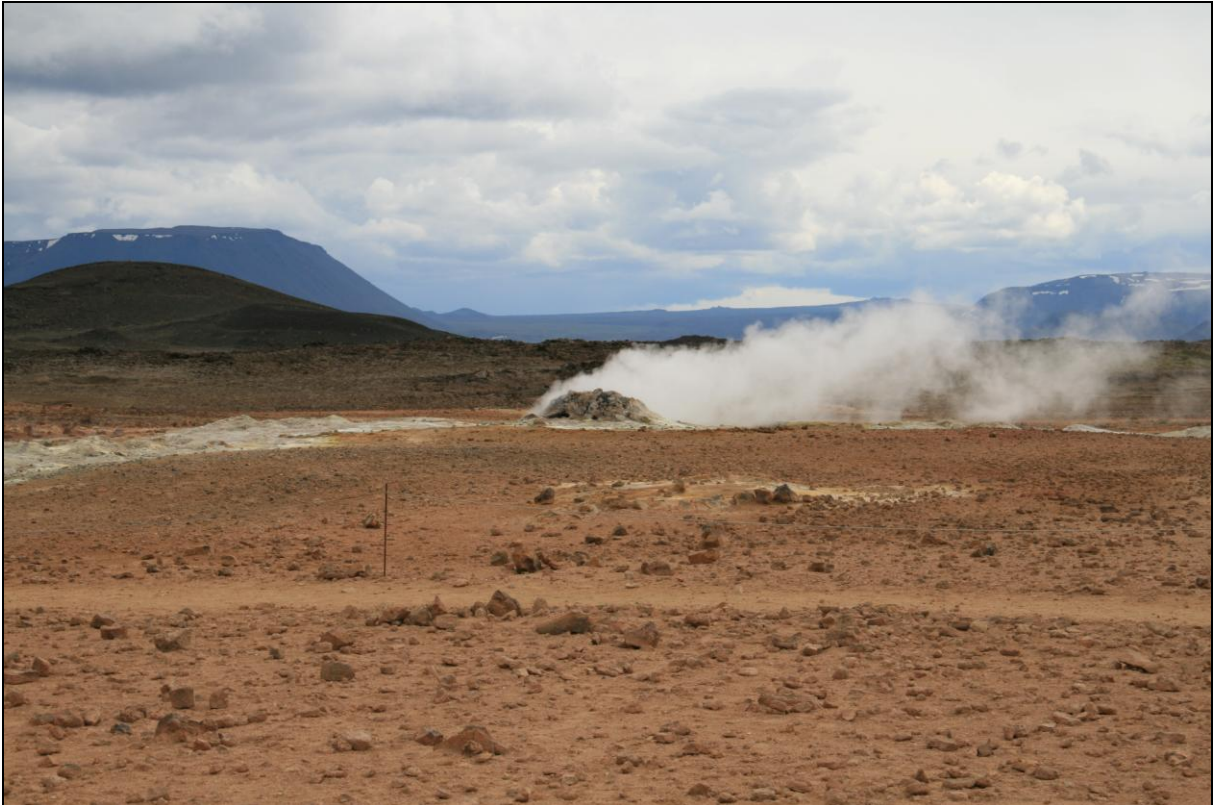
Hola H-11 er um 50 metra suðaustur af holu H-10 (16. mynd). Hún er þar á sléttu hrauni og er nokkur jarðhitavirkni í kring. Hlaðið hefir verið utan um holuna og stendur gufublásturinn út um hleðsluna. Hraukurinn er liðlega hálfur metri á hæð. Ekki sést marka fyrir borplani. Þessi hola var upphaflega skilin eftir opin en hleðslurnar hafa ferðamenn seinni tíma hlaðið að henni.

16. mynd. Borhola H-11.

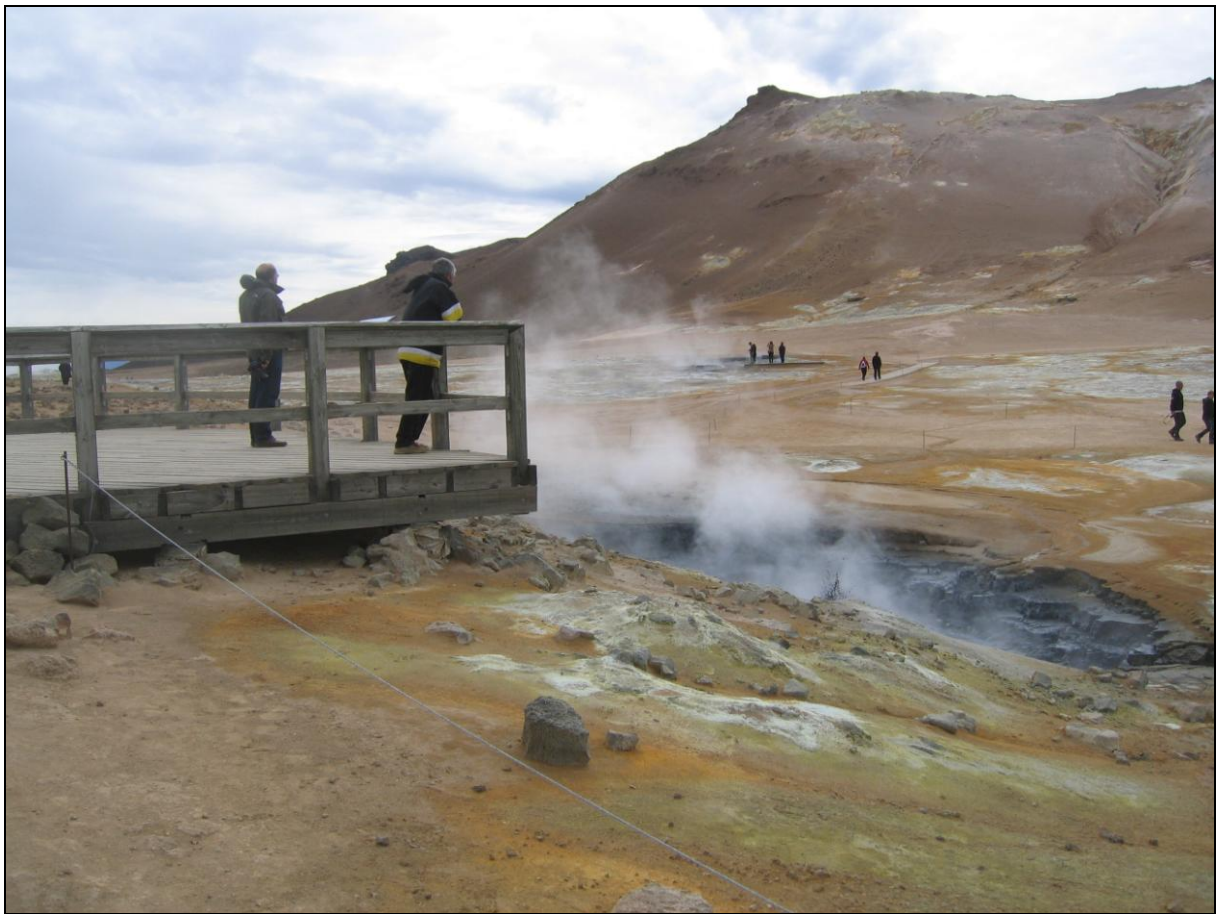
Borhola H-12 er merk með spurningamerki á kortinu frá Raforkumálastjóra 1953 og Snæbjörn Pétursson kannast ekki við þessa holu. Þó verður að taka mark á kortinu því þar er sýnt að holan er djúp og hún hefur verið uppi á hraunbrúninni. Gerð var allmikil leit að henni en án árangurs. Líklega er hún undir útsýnispallinum (17. mynd). Þar við hraunbrúnina hefur ávallt verið mikil hveravirkni og ekki ólíklegt að borað hafi verið uppi á hrauninu ekki fjærri stóru leirhverunum.

17. mynd. Borhola H-12? er líklega undir útsýnispallinum.

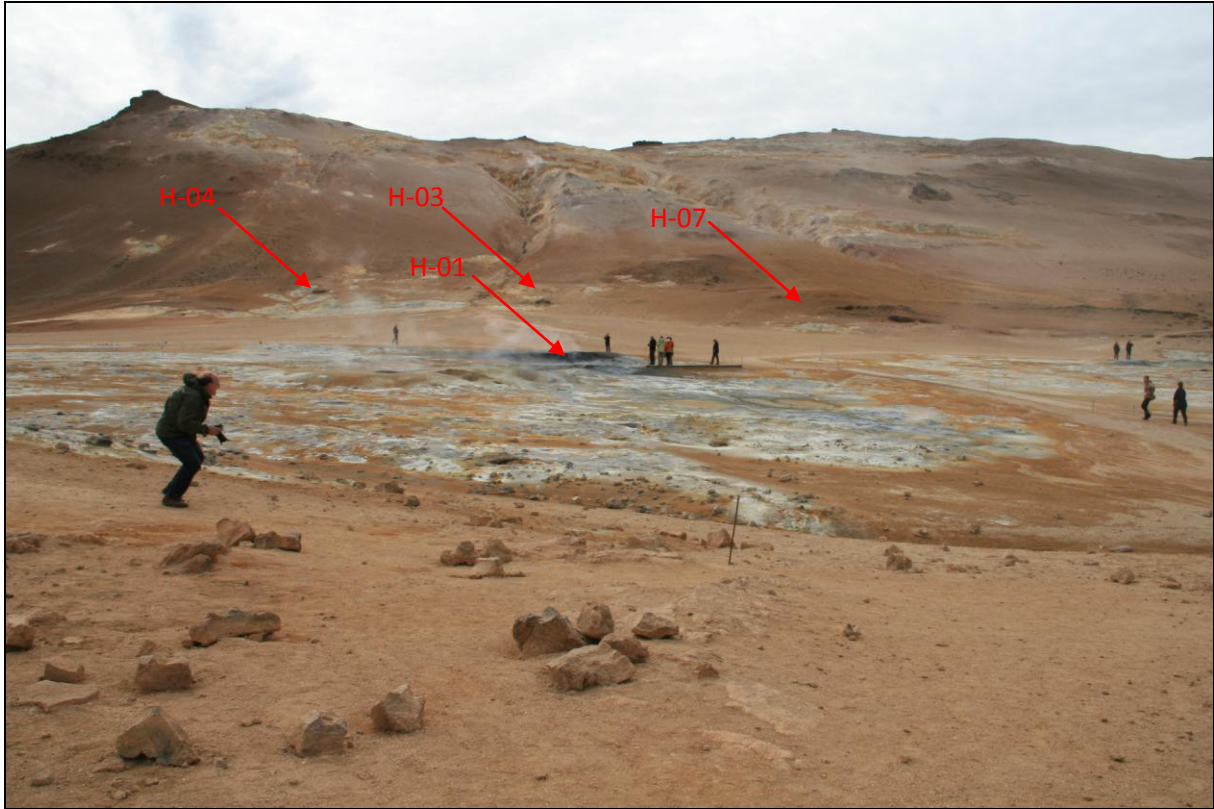
18. mynd. Yfirlitsmynd yfir holur 1, 3, 4 og 7.
