## **Borholur í Rauðasandshreppi (4602)**

**Haukur Jóhannesson**

Unnið fyrir Orkustofnun

Greinargerð JHJ-2013/039

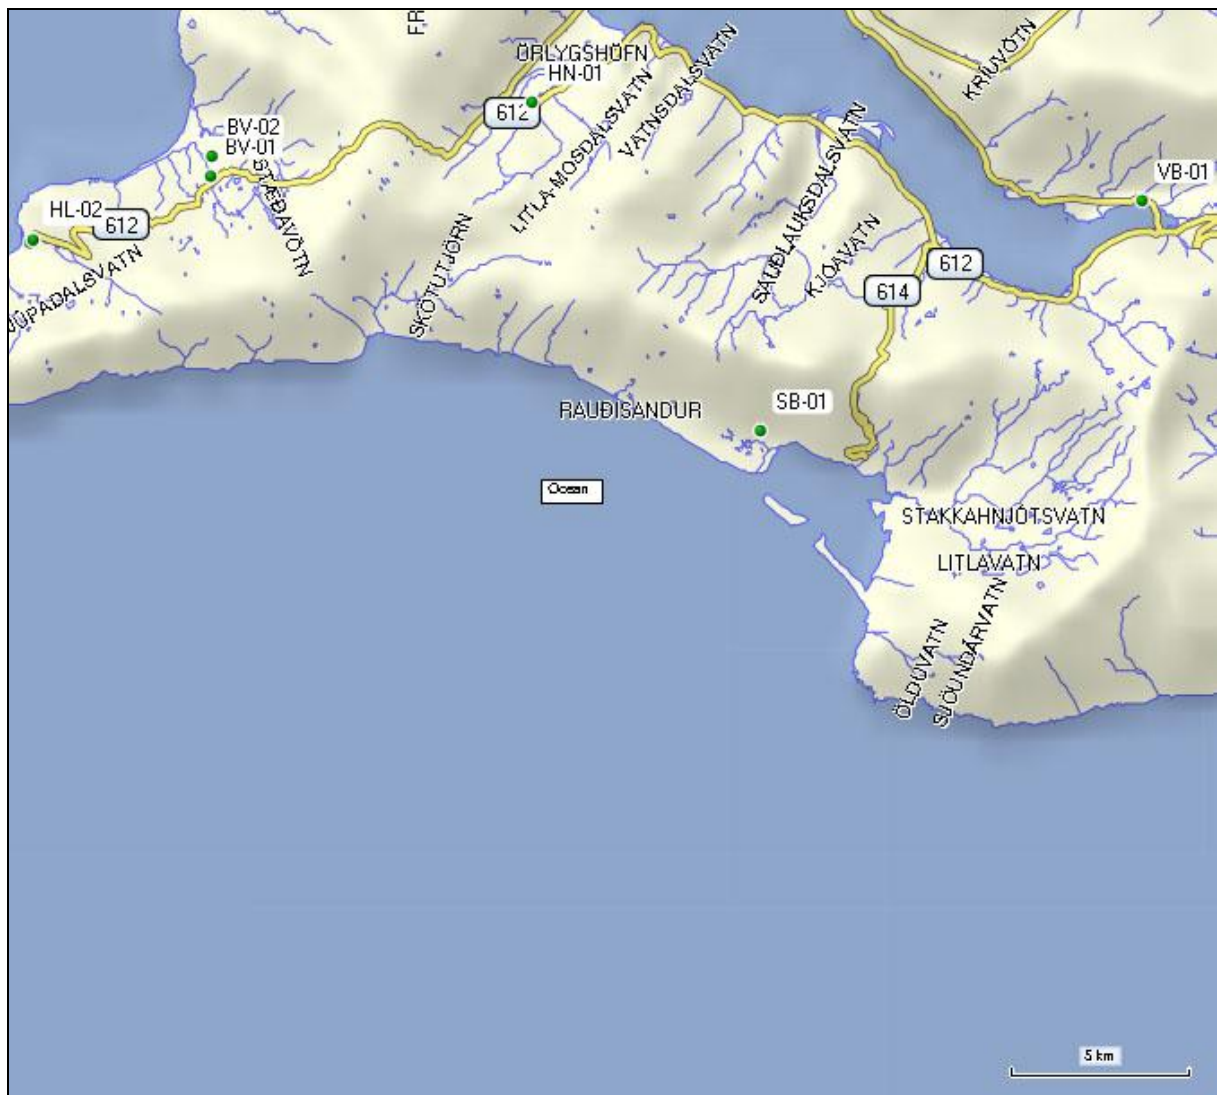
1. mynd. Staðsetning borholna í Rauðasandshreppi.

Í þessari greinargerð er fjallað um staðsetningu borholna í Rauðasandshreppi hinum forna. Þær fundust allar nema ein í Vesturbotni. Síðan ferðast var um svæðið hafa verið boraðar fjórar holur til viðbótar: ein á lóð byggðasafnsins í Örlygshöfn, ein á Hvalskeri, ein í Kirkjuhvammi á Rauðasandi og ein í landi Hlaðseyrar. Í 1. töflu eru upplýsingar um holurnar og á 1. og 2. mynd eru staðsetningar holnanna sýndar.

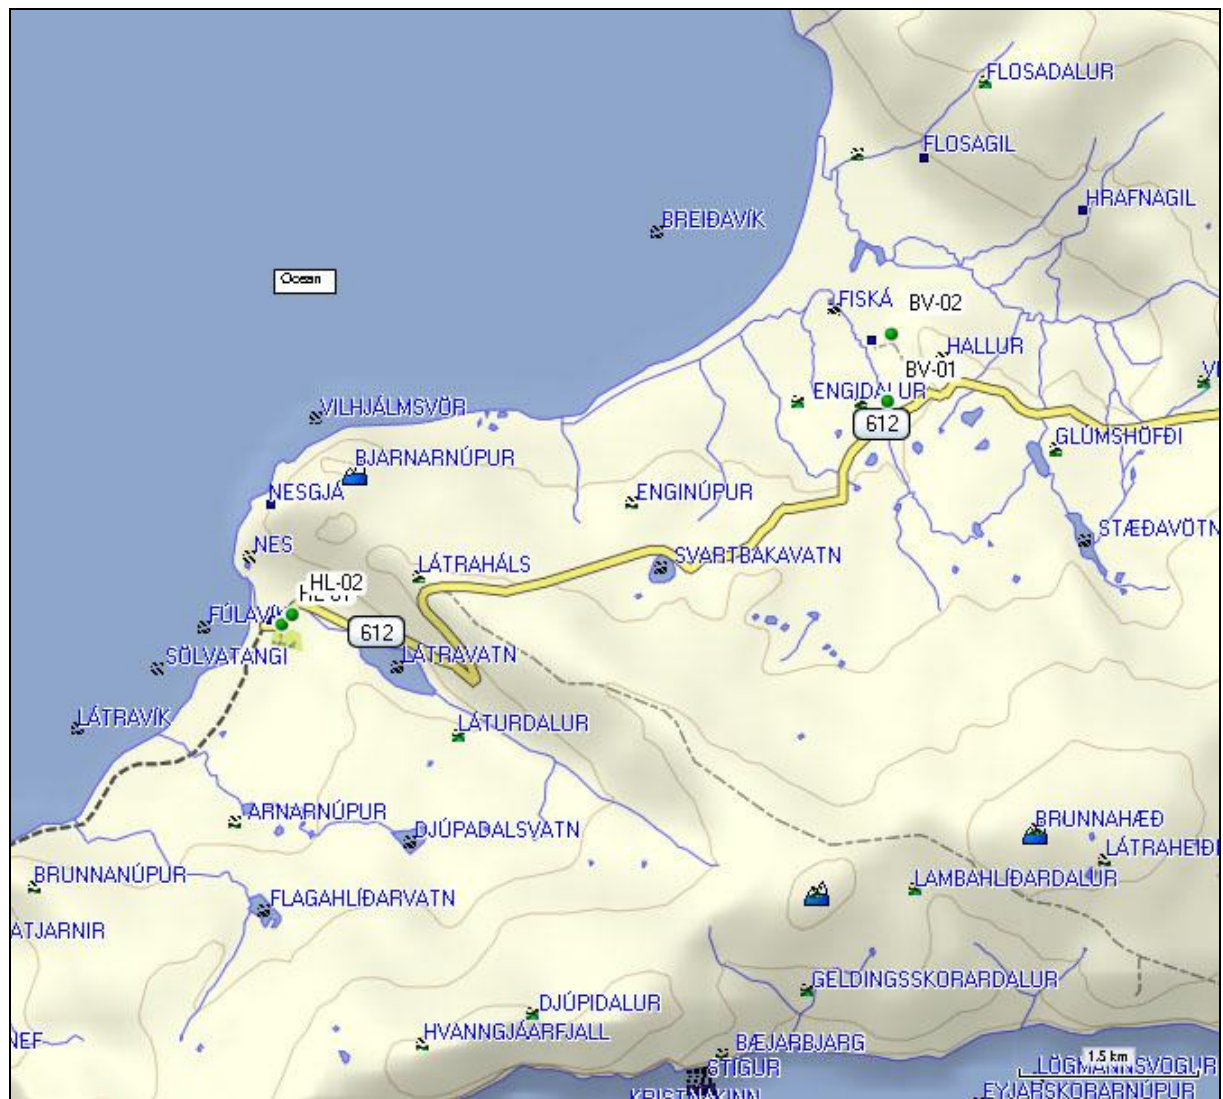
2. mynd. Staðsetning borholna á Hvallátrum og í Breiðvík.

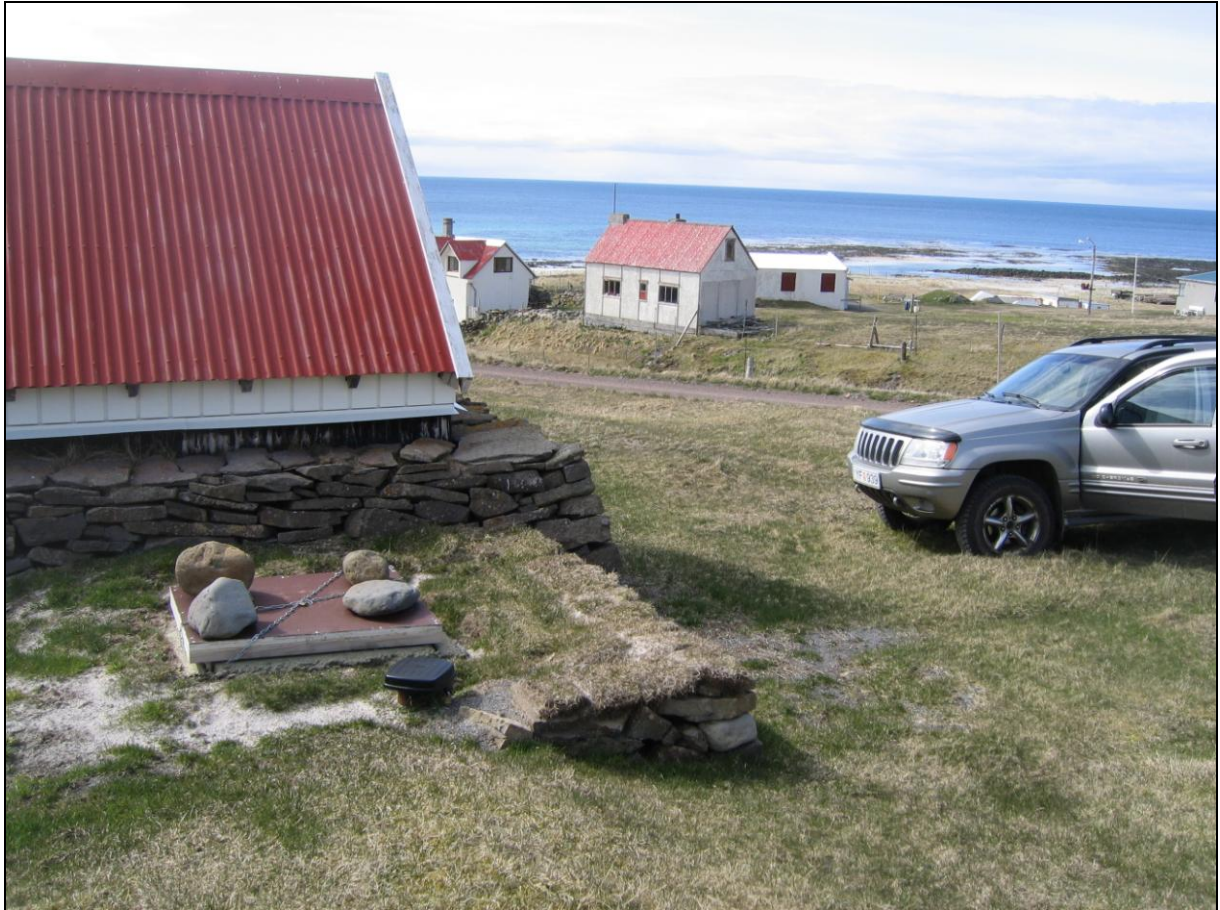
3. mynd. Borhola HL-01 á Hvallátrum.

Borhola HL-01 er við sumarbústað sunnan vegar niður að húsapýrpingunni á Hvallátrum. Hún er við þriðja húsið ofan frá. Slegið hefur verið kassa úr vatnsvörðum plötum utan um holuna. Í henni er dæla og vatnið notað í húsinu (3. mynd).

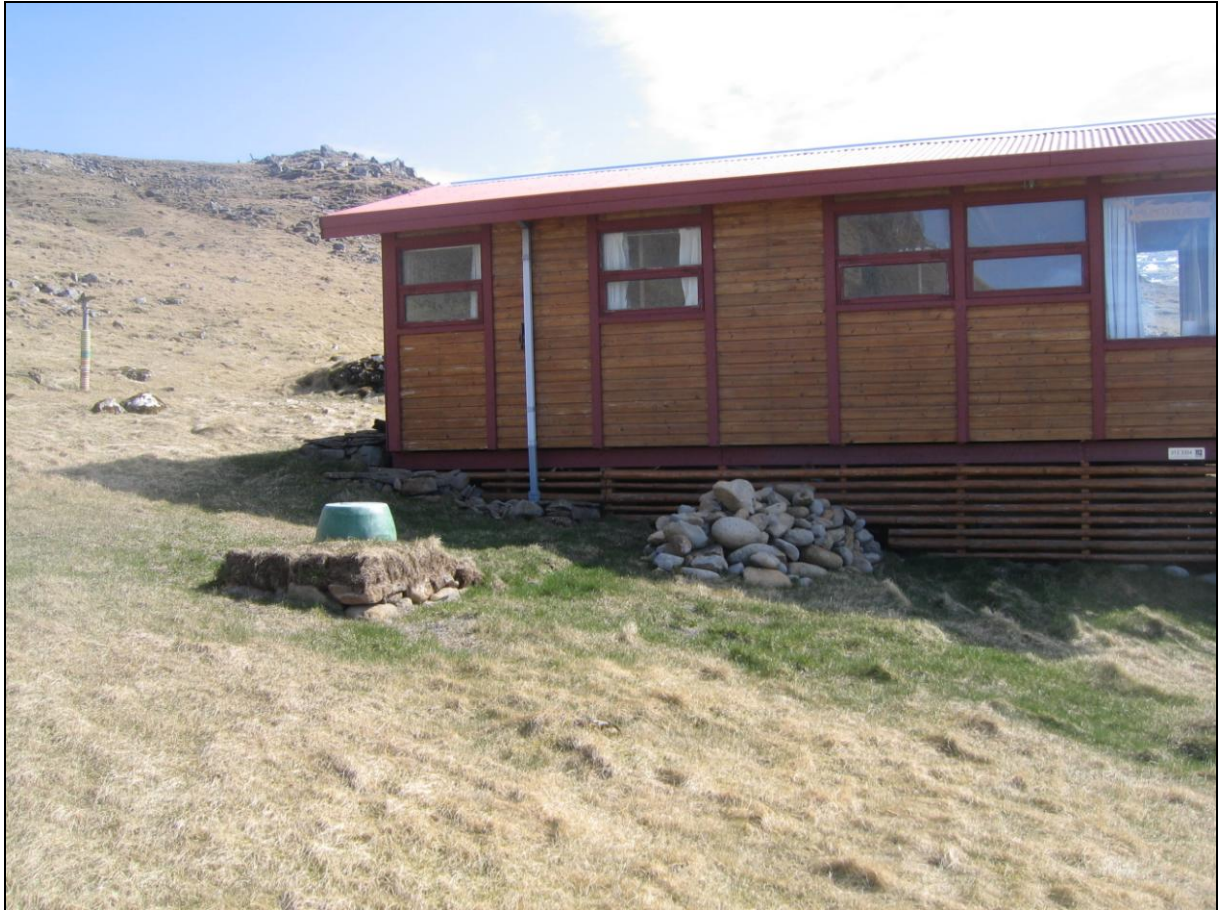
4. mynd. Borhola HL-02 á Hvallátrum.

Borhola HL-02 er ofan við efsta sumarhúsið og það fyrsta sem komið er að. Hlaðið hefur verið utan um holuna og sett yfir hana plasttunna á hvolfi. Í holunni er dæla og vatnið notað í sumarhúsinu (4. mynd).

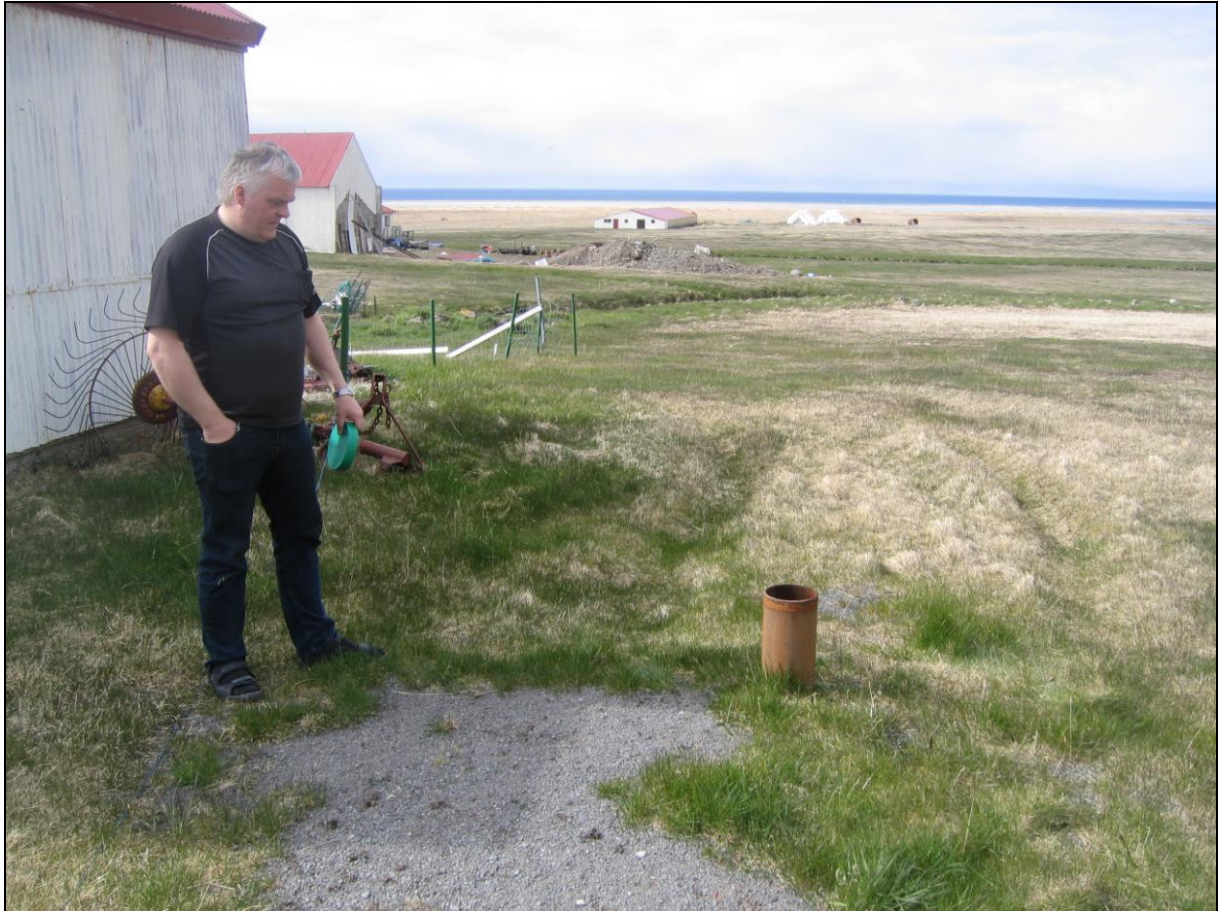
*5. mynd. Borhola BV-01 í Breiðuvík.*

Borhola BV-01 í Breiðuvík er um 170 metra norðaustur af gistihúsinu í Breiðuvík. Hún er þar við skemmuvegg. Holan er með plastloki og að öðru leyti í góðu ástandi (5. mynd).

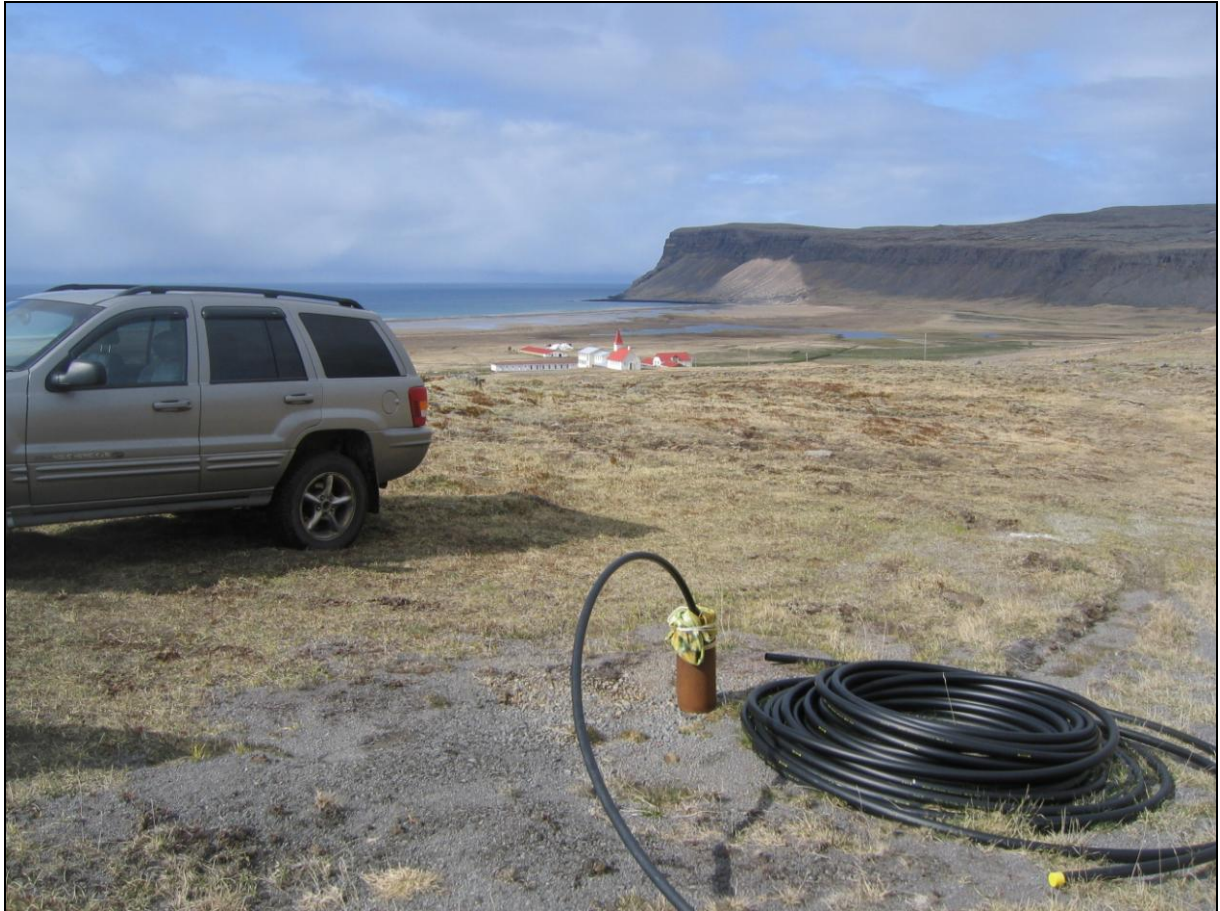
6. mynd. Borhola BV-02 í Breiðuvík.

Borhola BV-02 er um 500 metra suður og upp af húsunum í Breiðuvík. Í holunni er dæla og vatnið notað til neyslu. Frágangur mætti vera betri (6. mynd).

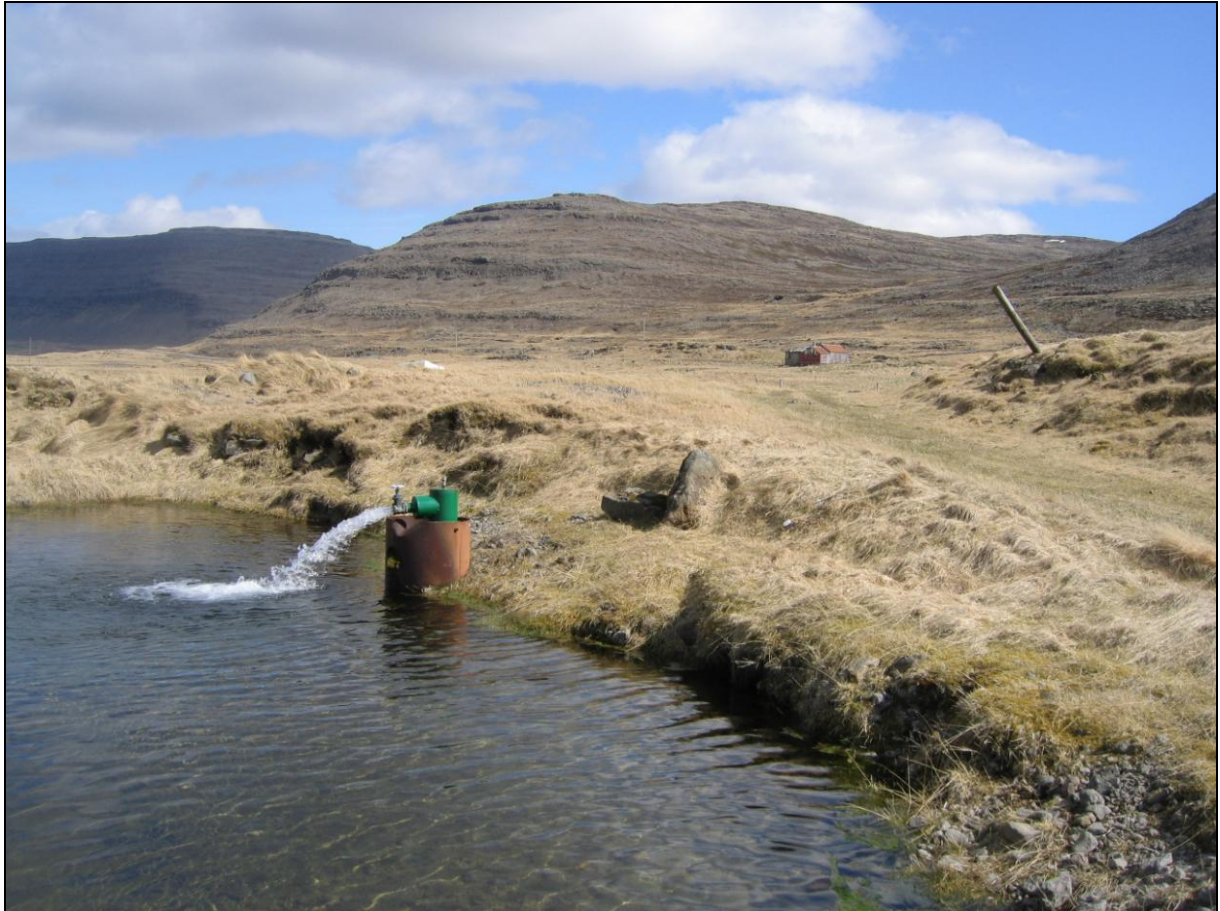
7. mynd. Borhola HN-01 í Örlygshöfn.

Borhola HN-01 er um 200 metra vestur af húsunum á Hnjóti. Hóla er þar við læk. Mikið vatnsrennsli er úr holunni en það er ekki nýtt. Frágangur holunnar er góður (7. mynd).

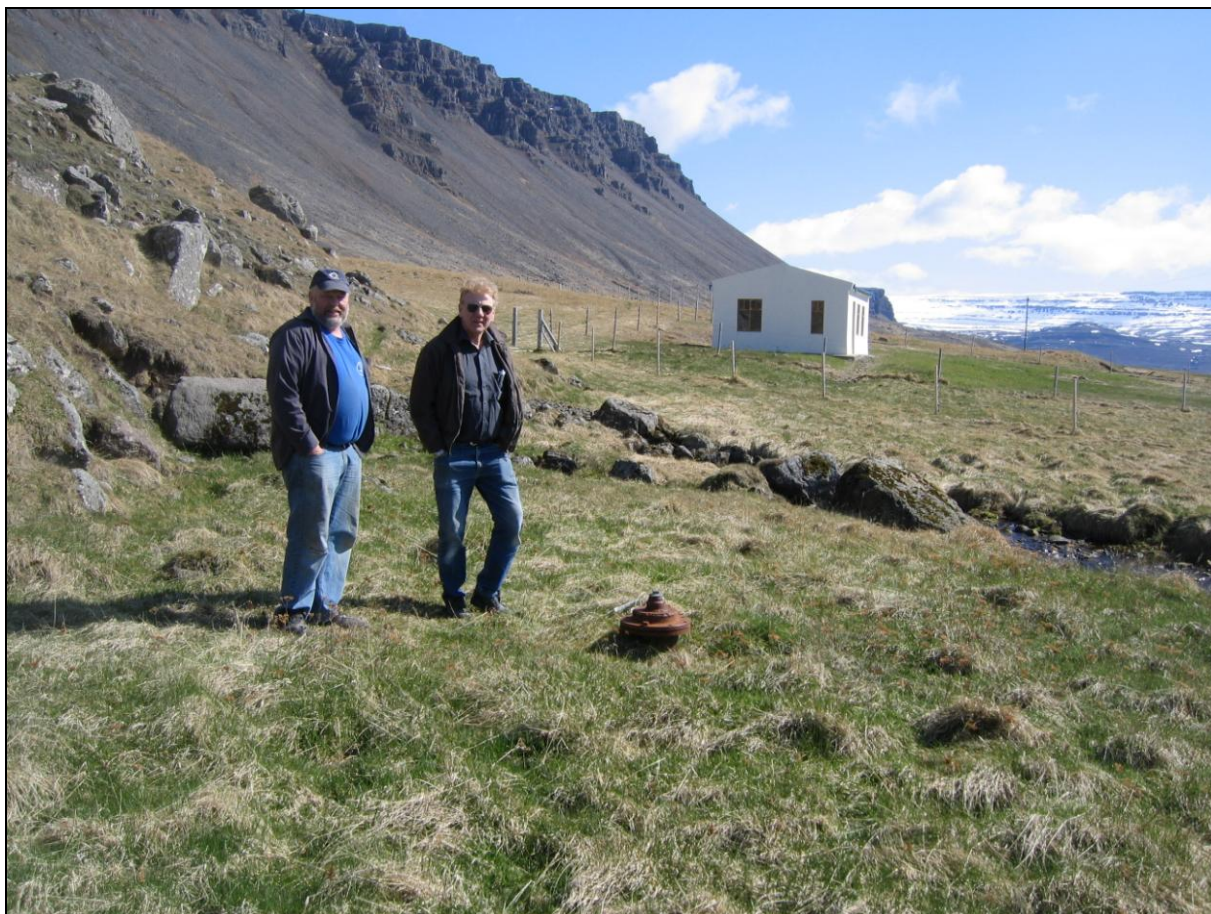
8. mynd. Borhola SB-01 í Stakkadal.

Borhola SB-01 er 875 metra norðvestur af Saurbæjarkirkju. Hún er utan við læk sem skipti löndum milli Saurbæjar og Stakkadals. Holan er sögð í borholuskrá vera í landi Saurbæjar en hún er í raun í landi Stakkadals. Holan er lokuð og í sæmilegu ástandi (8. mynd).
