Borholur í Skógarstrandarhreppi (3712)

Unnið fyrir Orkustofnun

Greinargerð JHJ-2014/023

Október 2014

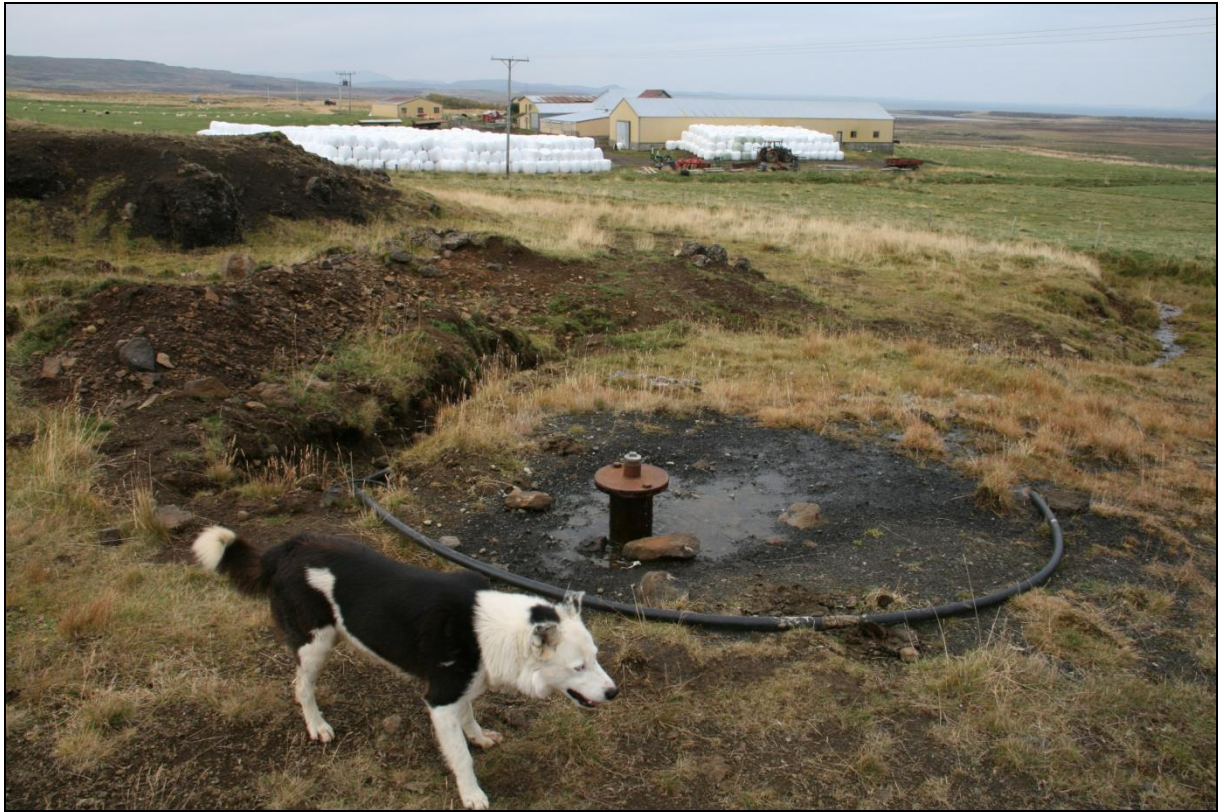
Borhola EB-01 á Emmubergi er um 200 m austur af bænum og ofan túns. Í holunni er vatn en hún hefir ekki verið tengd. Ástand holunnar er gott.

4. mynd. Borhola EB-01 á Emmubergi. Bæjarhúsin í baksýn.

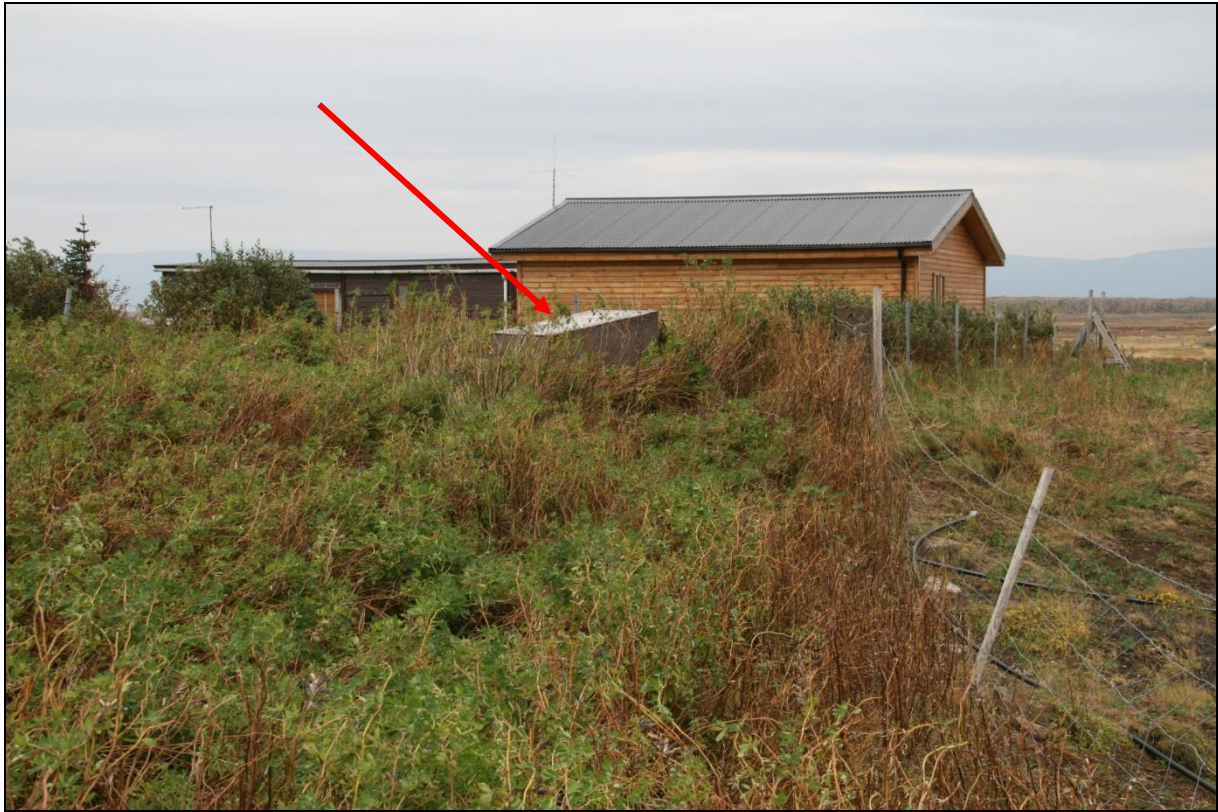
Borhola LB-01 er um 10 metra ofan við veiðihúsið sem standur á vestari árbakka Laxár. Reistur hefur verið lítill skúr yfir holuna. Í henni er dæla og vatnið nýtt í veiðihúsinu.

5. mynd. Borhola LB-01 á Borgum er í litla skúrnum. Veiðihúsið í baksýn.

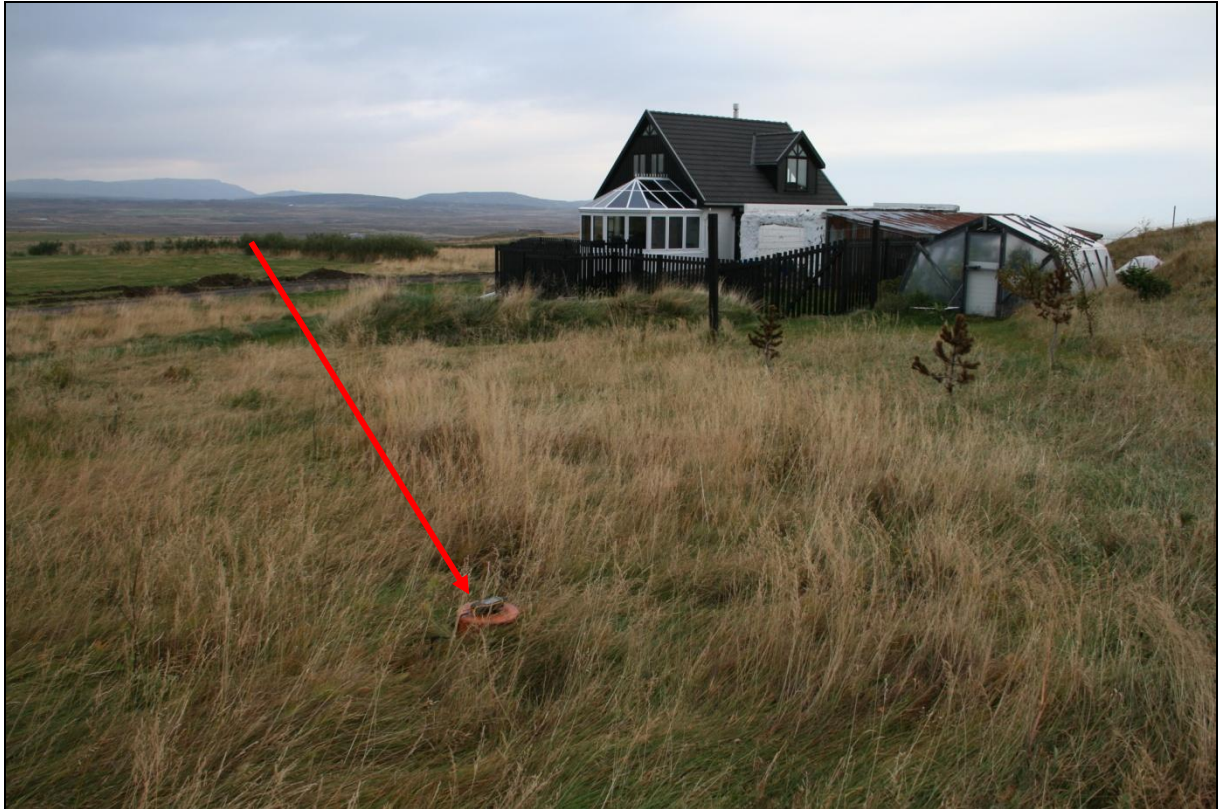
Borhola IL-01 er um 45 metra suðsuðaustur af íbúðarhúsinu. Hún er í hallandi grasflöt sem hafa verið gróðursett í. Í holunni er dæla og hún notuð fyrir neysluvatn. Holan sést illa en er í góðu ástandi.

6. mynd. Borhola IL-01 á Innraleiti. Íbúðarhúsið í baksýn.

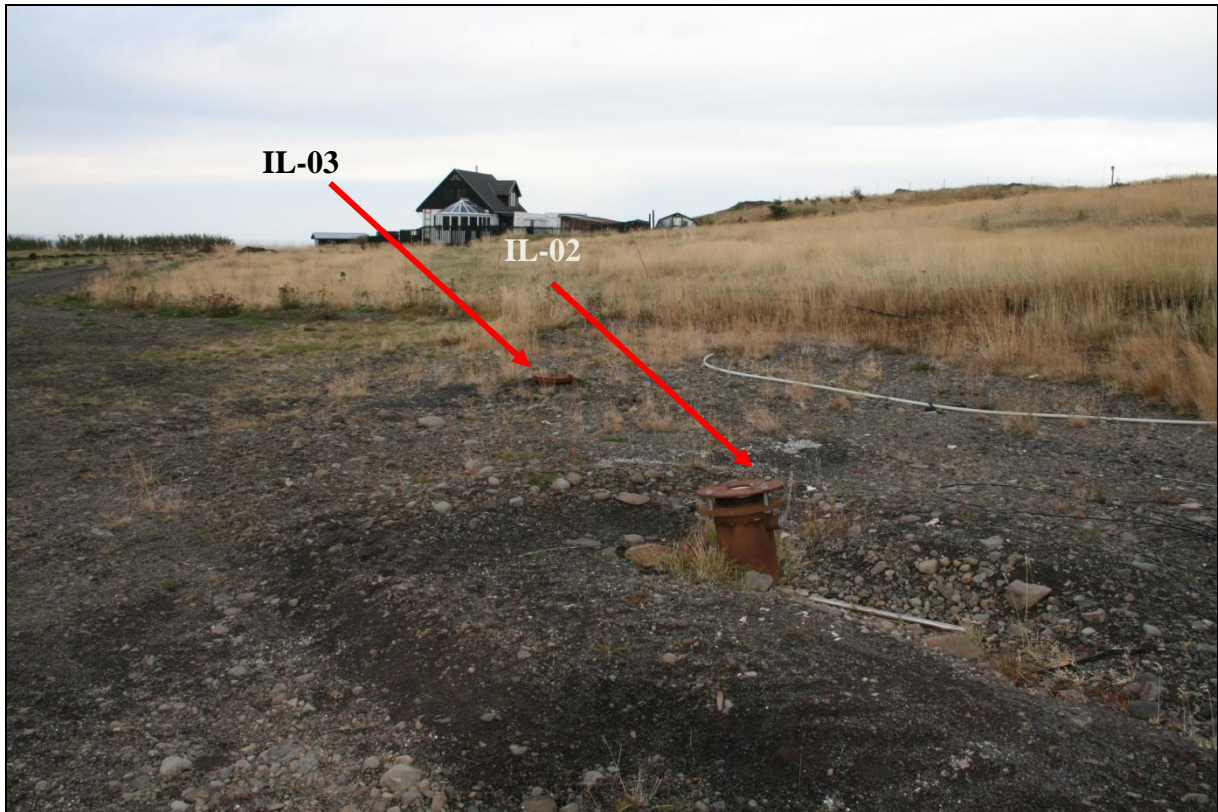
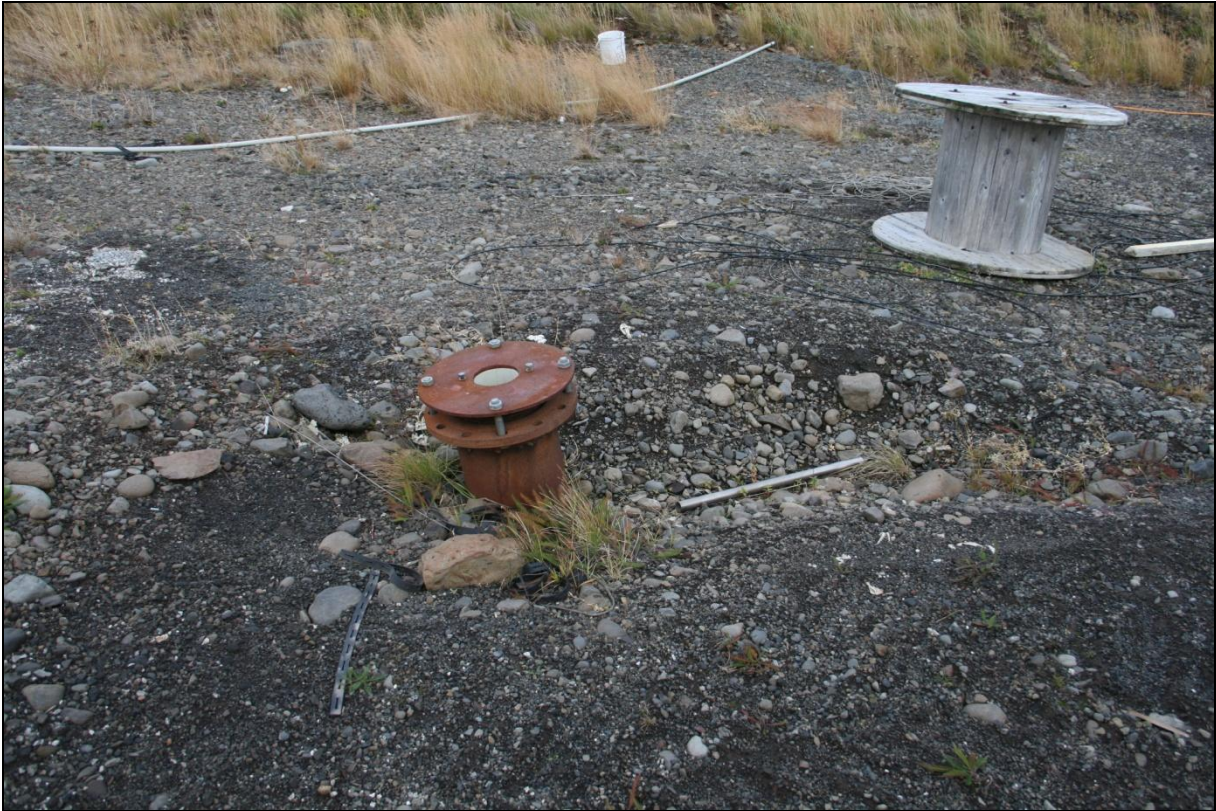
Borhola IL-02 er um 100 metra suðsuðaustur af íbúðarhúsinu. Henni hallar til suðurs. Holan er í góðu ástandi.

7. mynd. Borhola IL-02 á Innraleiti. Íbúðarhúsið í baksýn.

8. mynd. Borhola IL-02 á Innraleiti.

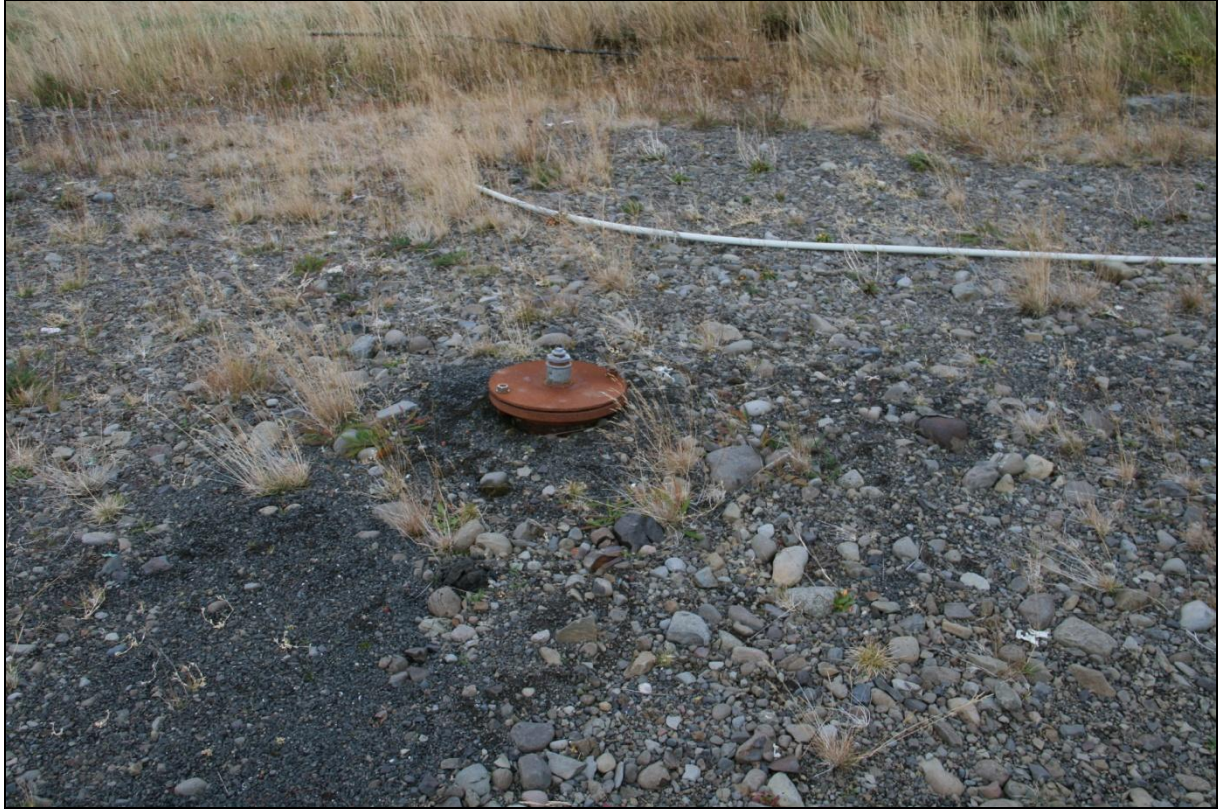
Borhola IL-03 er 8-10 metra norðar en hola IL-02. Í henni er kalt vatn sem ekki er nýtt. Ástand holunnar er gott.

9. mynd. Borhola IL-03 á Innraleiti.

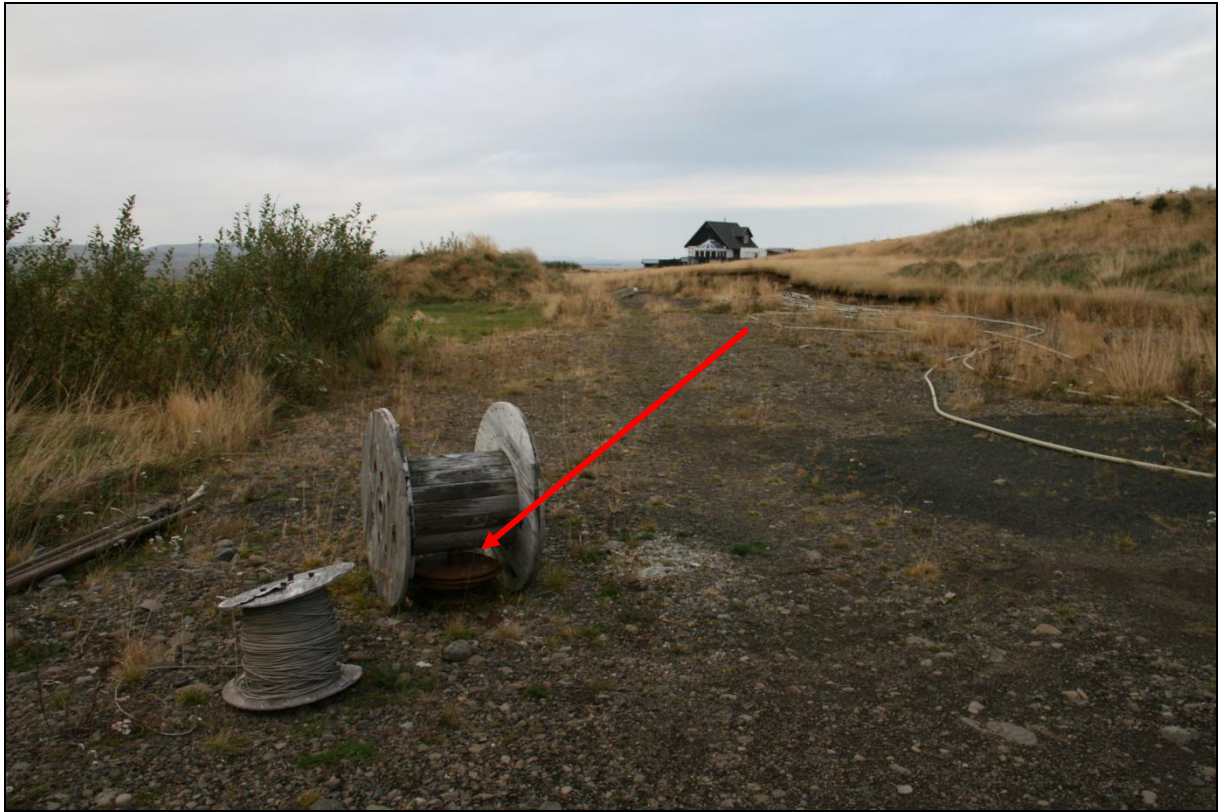
Borhola IL-04 er um 160 metra suðaustur af íbúðarhúsinu. Í holunni er 30-35°C heitt vatn sem enn er ekki nýtt. Ástand holunnar er gott.

10. mynd. Borhola IL-04 á Innraleiti. Íbúðarhúsið í baksýn.

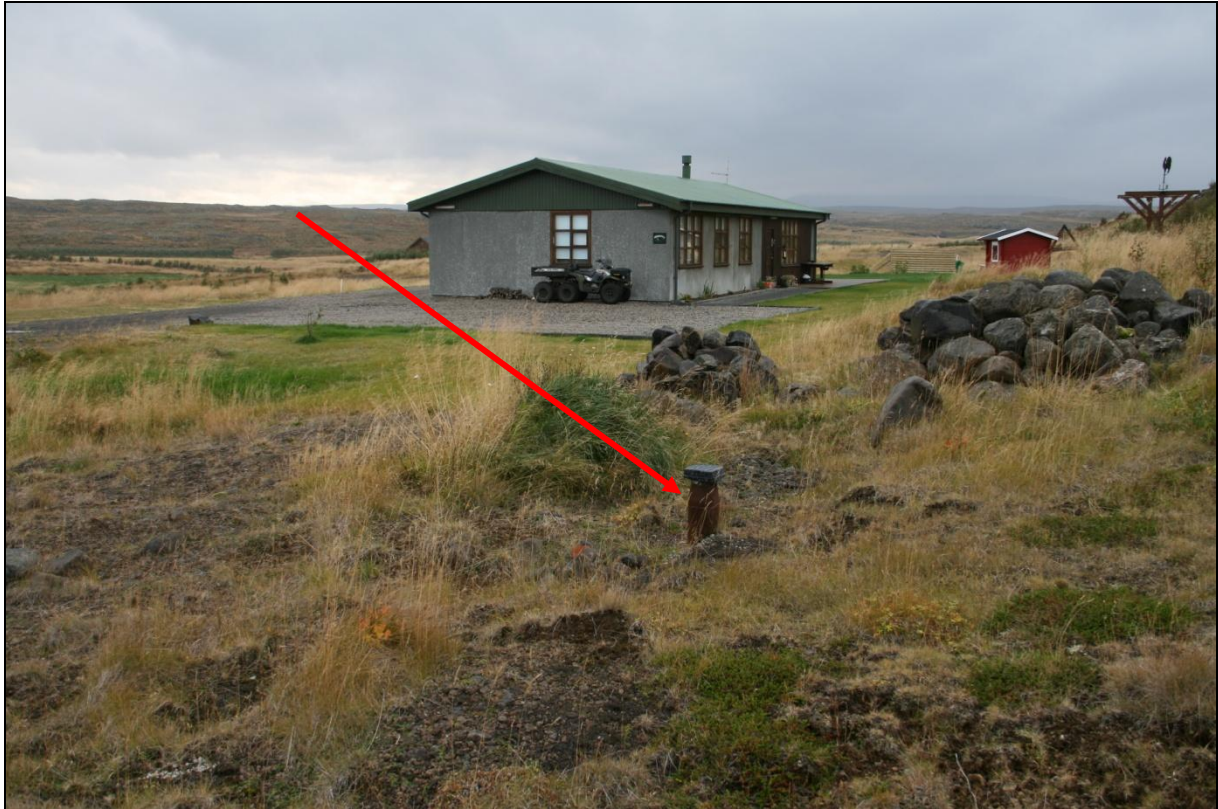
Borhola VF-01 er um 30 metra norðaustan við sumarhúsið sem er á bæjarstæðinu. Holan er vestan við heimreiðina. Í henni er dæla og vatnið nýtt fyrir sumarhúsið. Ástand holunnar er gott.

11. mynd. Borhola VF-01 á Vörðufelli. Sumarhúsið í baksýn.

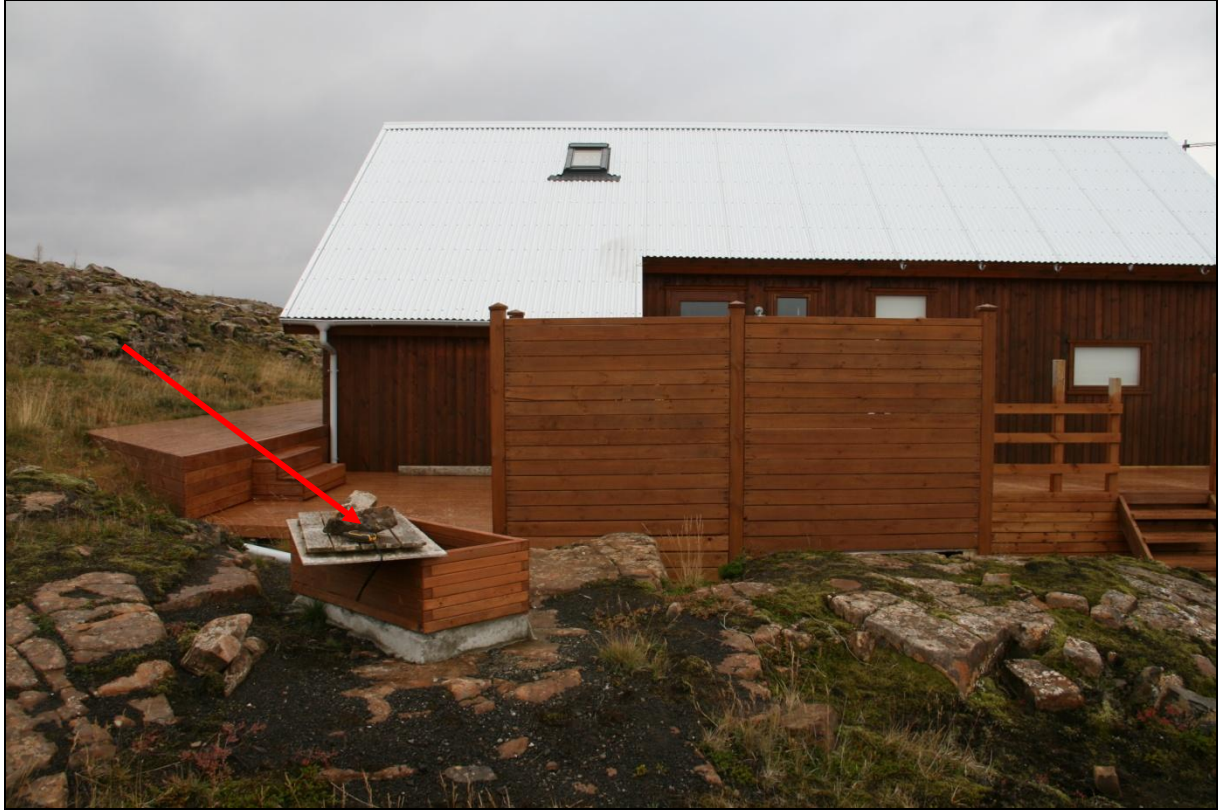
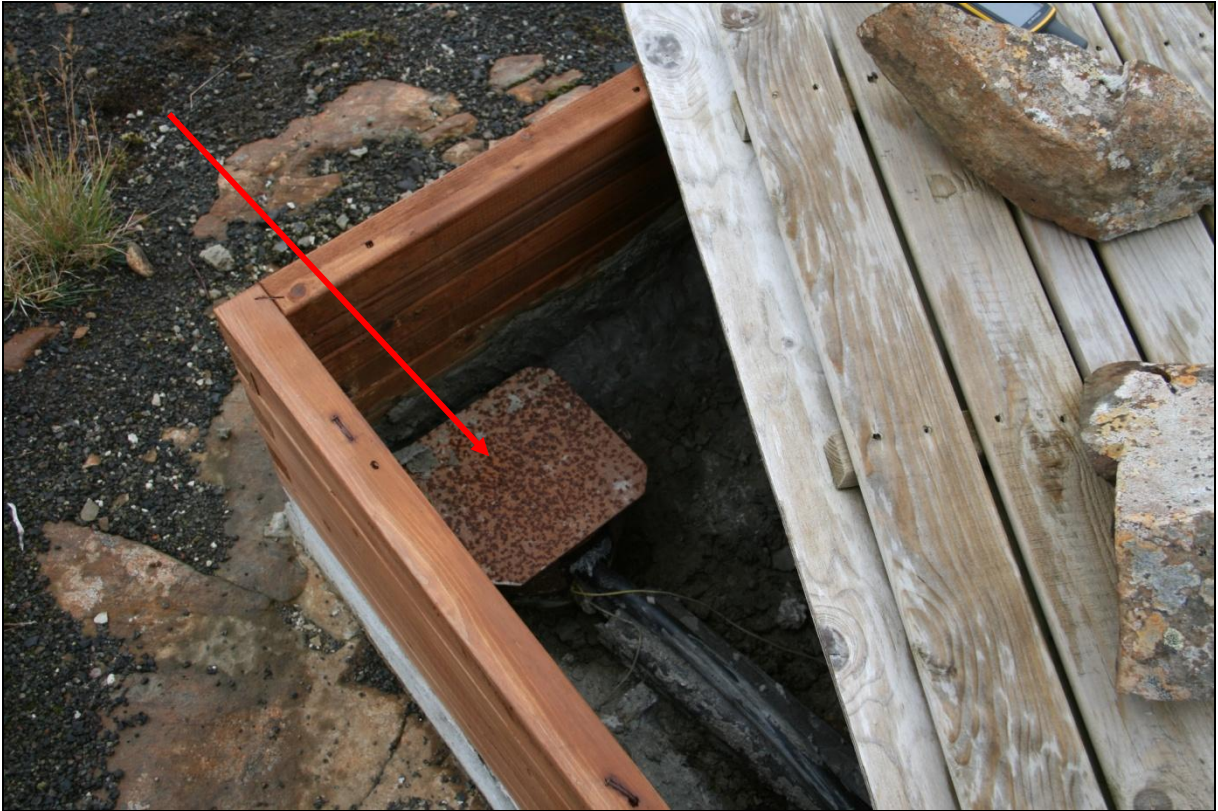
Borhola VF-02 á Vörðufelli er við sumarhús sem er liðlega 620 metra suðaustan við bæjarstæðið. Sumarhúsið er norðan undir klapparás. Austan við húsið er steypþró og í henni er borholan. Í henni er dæla og vatnið nýtt fyrir sumarhúsið. Ástand holunnar er gott.

12. mynd. Borhola VF-02 á Vörðufelli. Sumarhúsið í baksýn.

13. mynd. Borhola VF-02 á Vörðufelli.

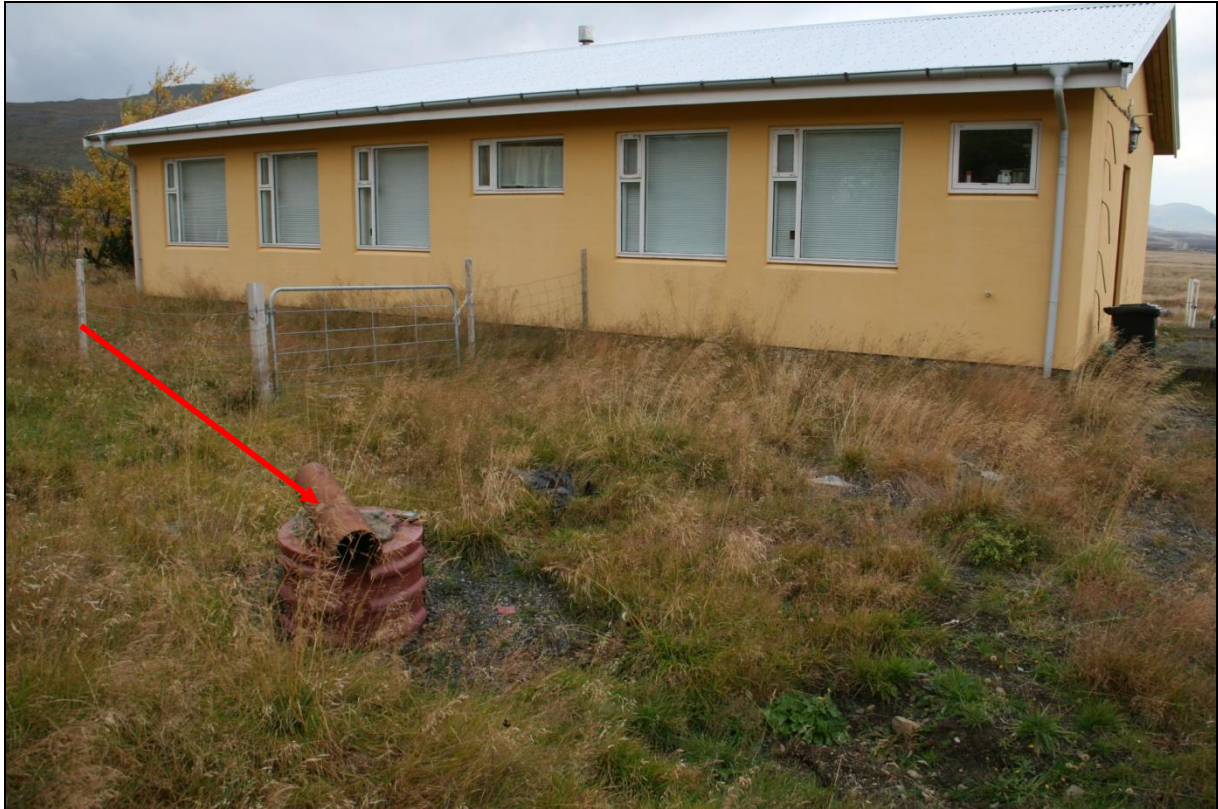
Borhola BB-02 er ofan og austan við íbúðarhúsið á bænum. Hún er í um 10 metra fjarlægð frá húsinu. Plastbrunnur er utan um holuna. Í henni er dæla og vatnið nýtt til neyslu. Ekki er vitað um aðra borholu á Breiðabólstað þótt heiti hennar bendi til annars.

14. mynd. Borhola BB-02 á Breiðabólstað. Íbúðarhúsið í baksýn.

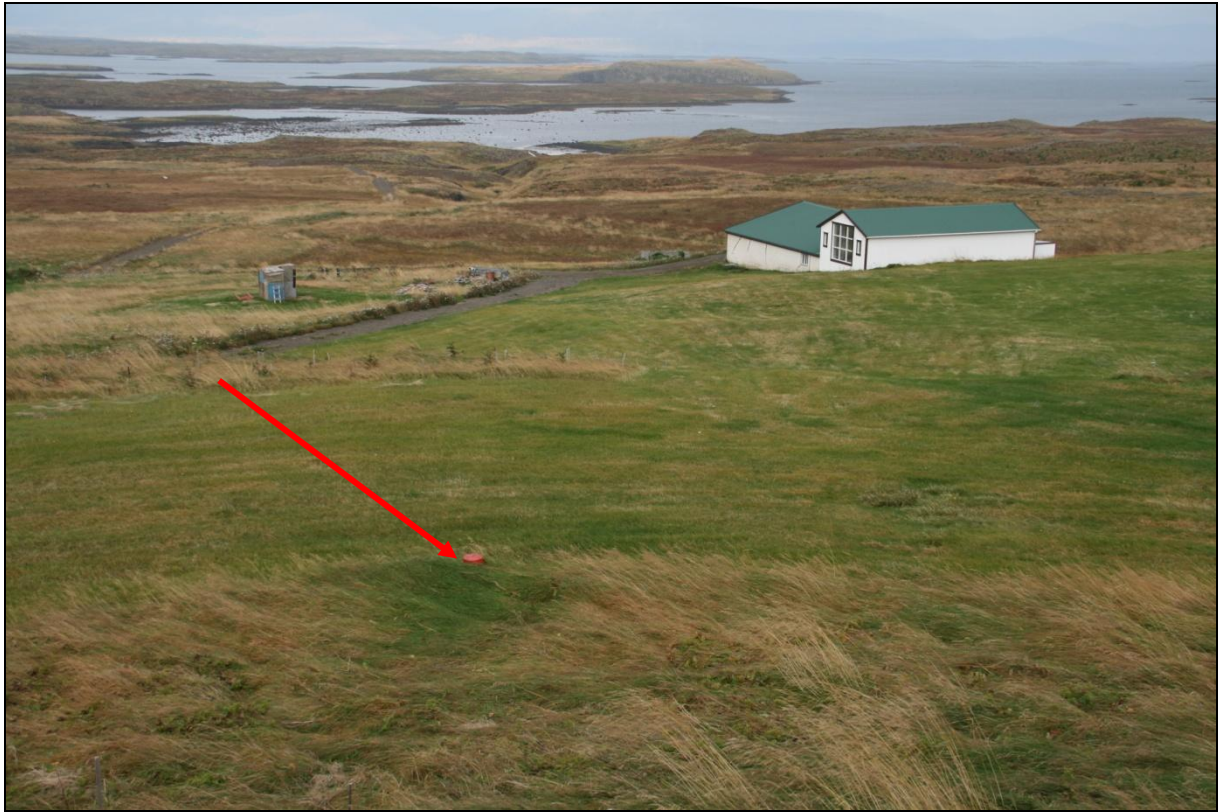
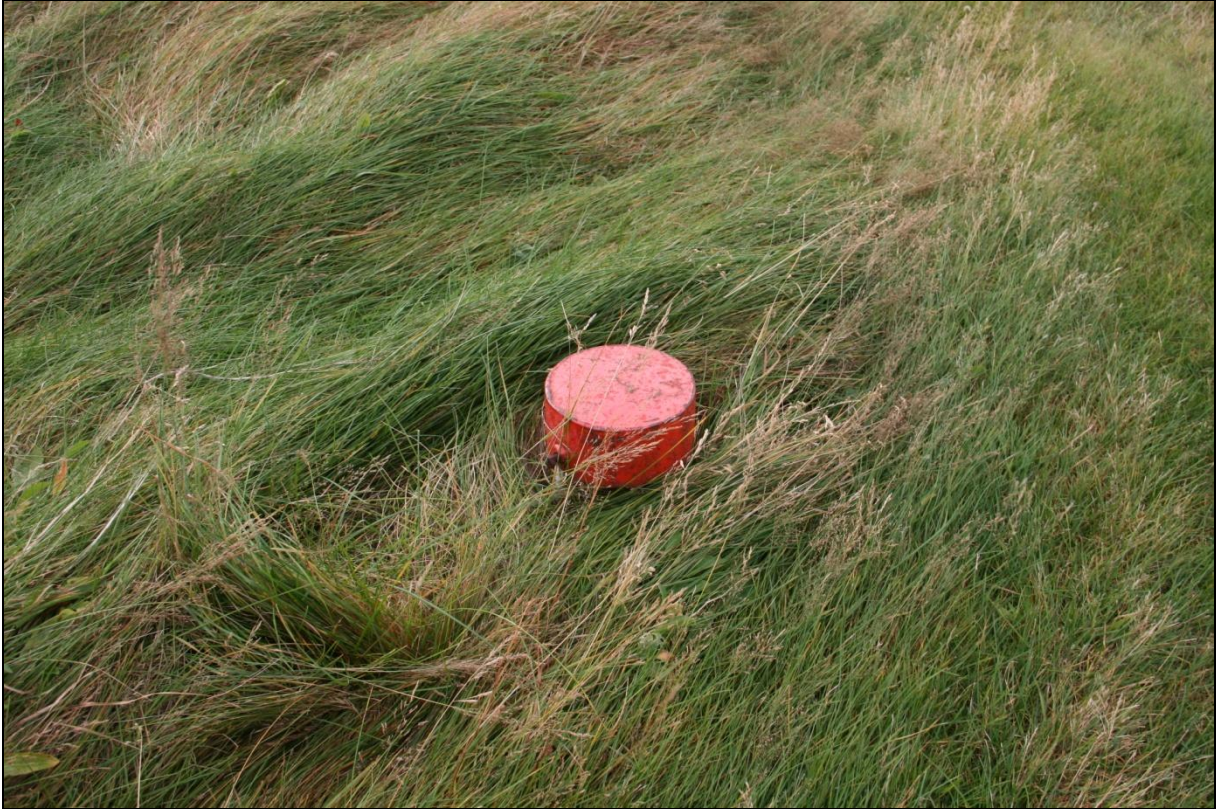
Borhola HÁ-01 á Hálsi er norðan undir hólnum sem íbúðahúsið stendur á og í um 50 metra fjarlægð frá því. Í holunni er dæla og vatnið nýtt til neyslu. Holan er í mjög góðu ástandi.

15. mynd. Borhola HÁ-01 á Hálsi. Féðnaðarhús og hlaða í baksýn.

16. mynd. Borhola HÁ-01 á Hálsi.

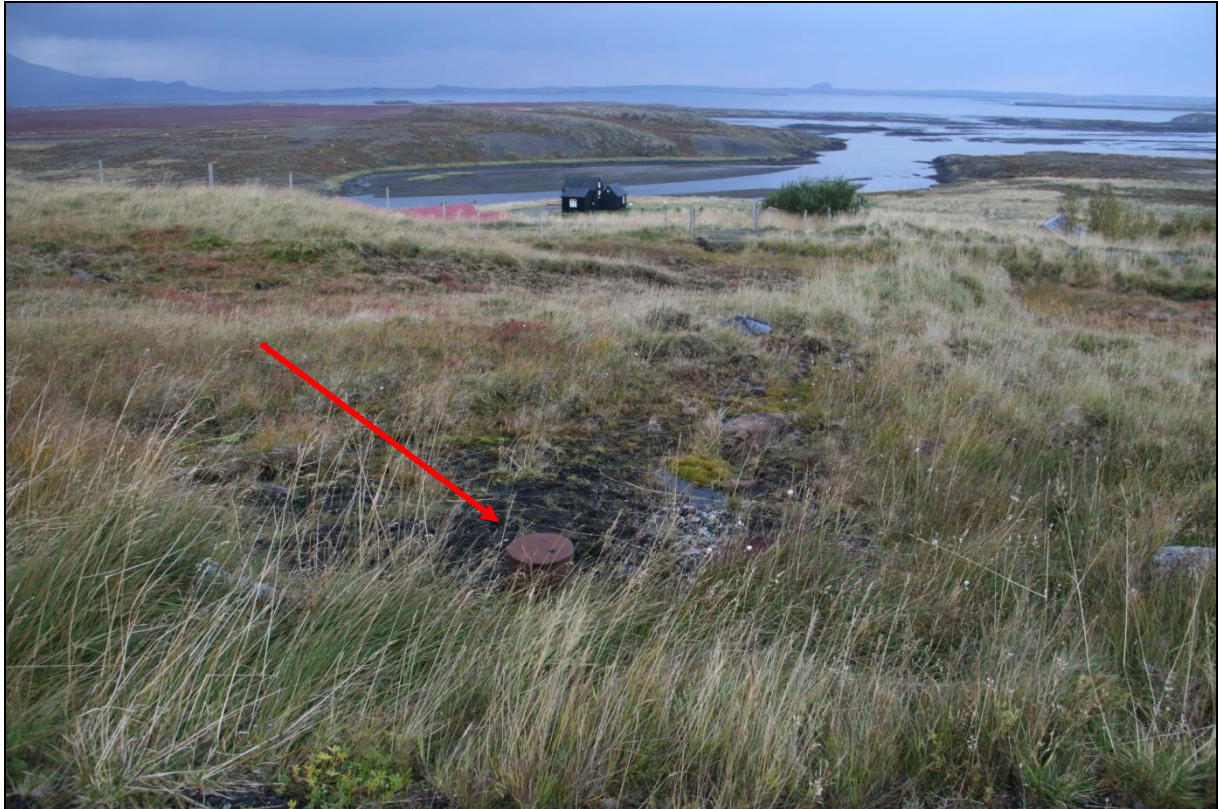
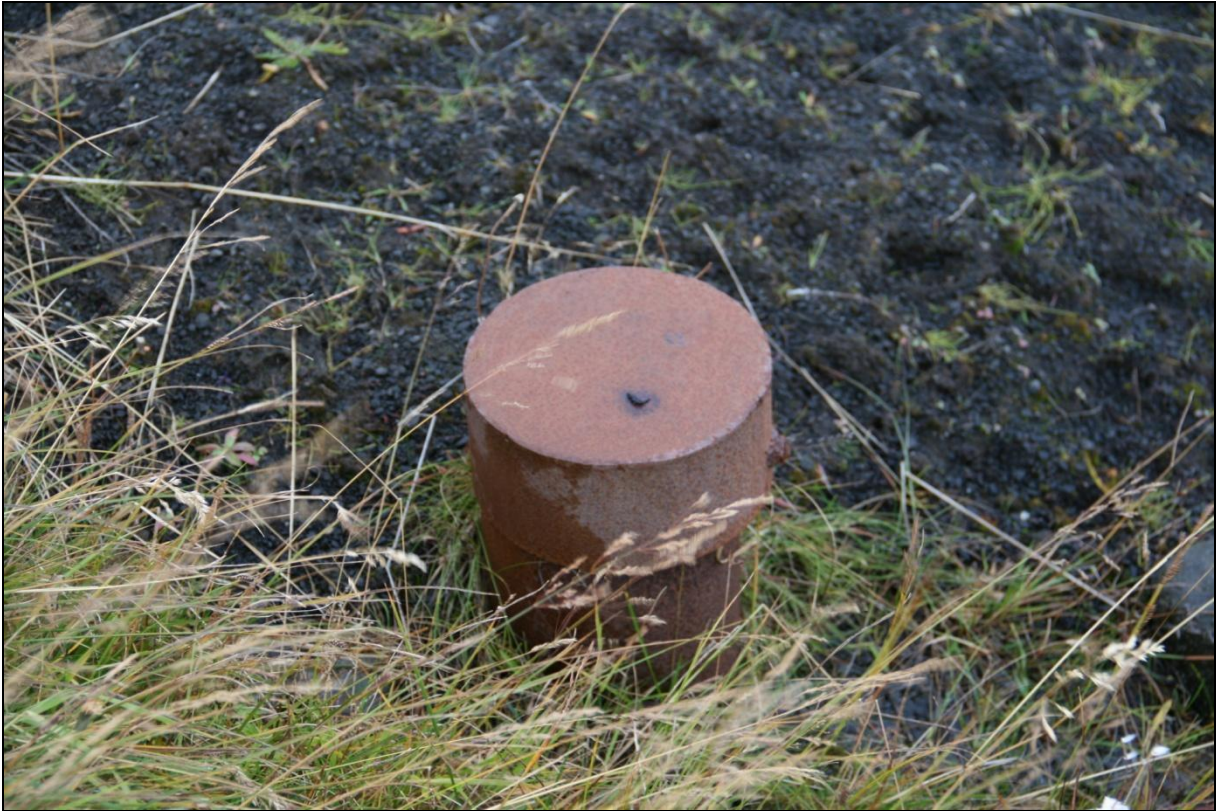
Borhola ÓS-01 á Ósi er í vestari vegkanti rétt áður en kemur að fyrstu vegamótum við bæinn. Þarna eru margir sumarhúsaðir. Í holunni er dæla og vatnið nýtt fyrir einhver húsanna. Skammt neðan við holuna er jöfnunargeymir grafinn í jörð. Ástand holunnar er þokkalegt.

17. mynd. Borhola ÓS-01 á Ósi. Íveruhús í baksýn. Á Ósi eru margir sumarhúsaðir.

17. mynd. Borhola ÓS-01 á Ósi.
