Vatnasvið Elliðaáanna

Vatnafar og rennslishættir

Skýrsla
OS-99018
Verknr. 7-646898

Mars 1999

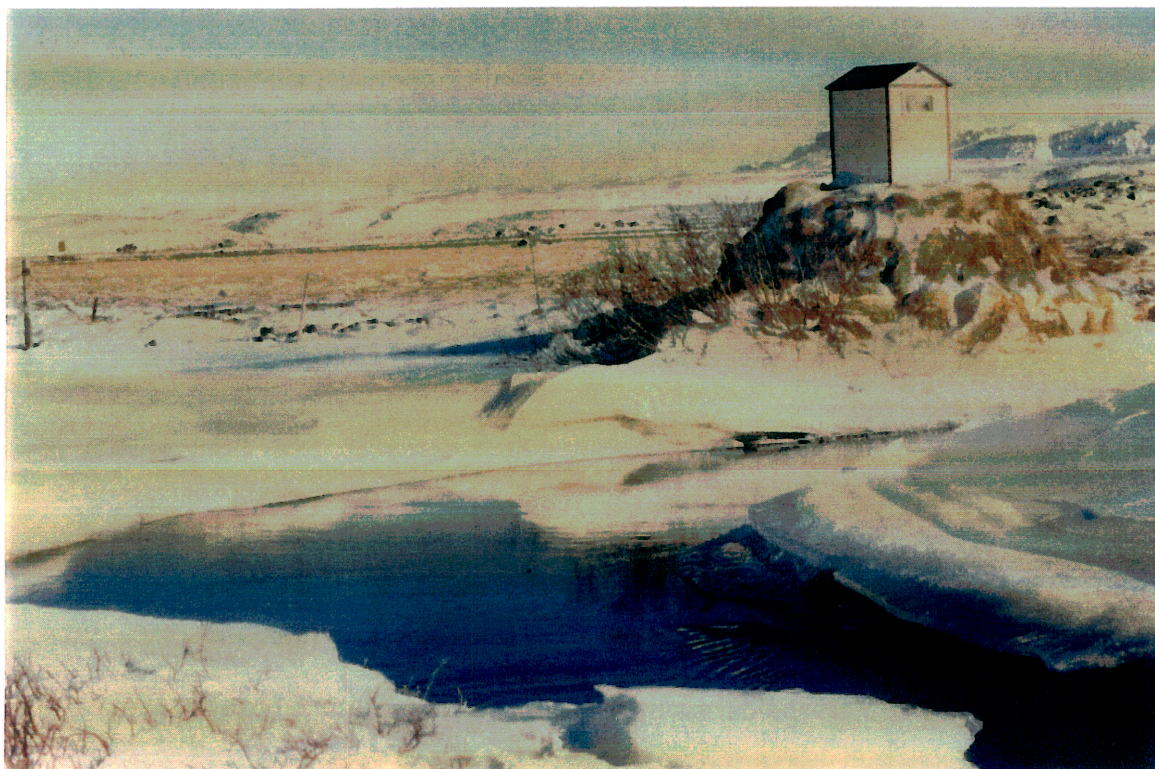
Mynd 1: Vatnshæðarmælir við Suðurá, Hengillinn í baksýn.

Meðalrennslis Suðurrár er um $0.4 \text{ m}^3/\text{s}$ (1973-1998). Rennslid er afar stöðugt ef litið er til lengri tíma og ræðst rennslid að mestu leyti af grunnvatnsstöðu. Ístruflanir eru óal-gengar en fyrir kemur að skafrenningur hlaði í hana að vetri til og valdi skammvinnri truflun. Mesta rennslis í ánni hefur náð um $5.4 \text{ m}^3/\text{s}$. Áin er stutt að komin, upptök hennar eru lindir hjá Silungapolti við jaðar Hólmshraunanna og allt í kringum upp-tökin eru úfin og lek hraun. Skammt sunnan Suðurlandsvegur, vestan mælistaðarins, sameinast Hólmsá Suðurá og rennur þaðan í Helluvatn og svo til Elliðavatns.

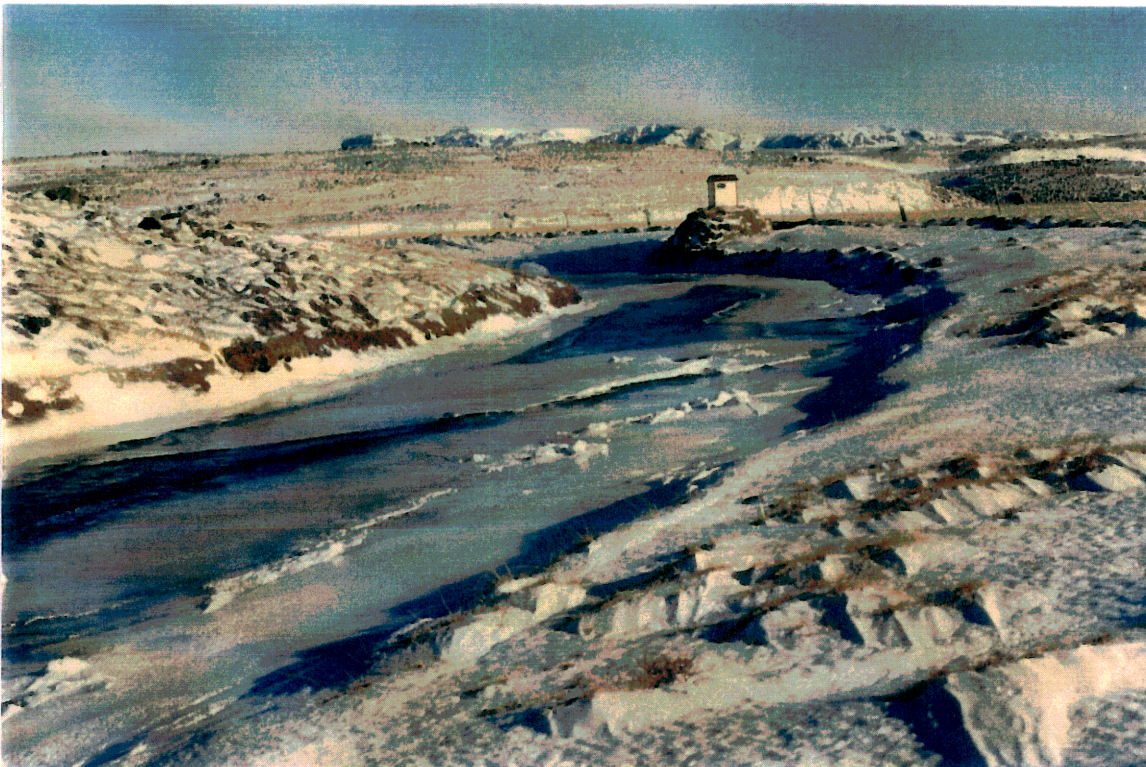
Mynd 2: Vatnshæðarmælir við Hólmsá, Hengillinn í baksýn.

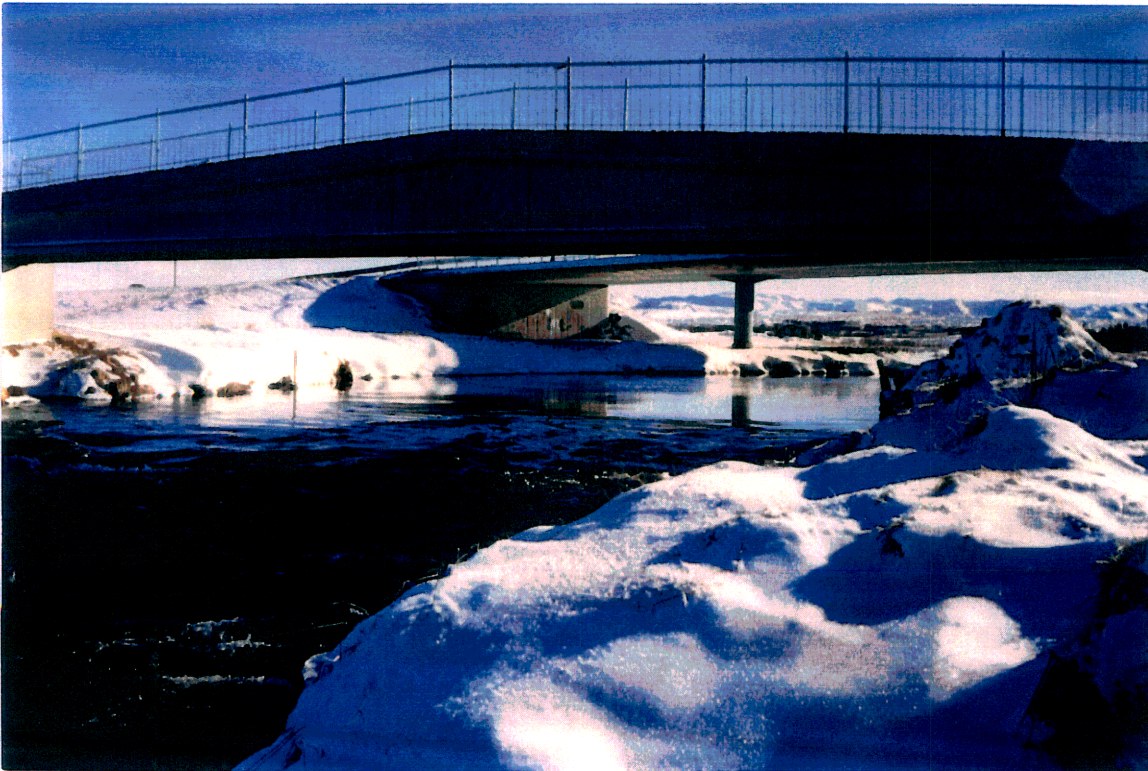
Mynd 3: Mælistaðurinn við Heyvað í Elliðaánum, tengt er í skynjarann úr brúarstöplinum fjær á myndinni.

Við Heyvað, (mynd 3) sem er á milli Elliðavatns og Árbæjarlóns, við gömlu vatnsveitubrunna, var reistur brunnsíriti árið 1969. Síritinn mældi heildarrennsli Elliðaáanna ofan virkjunar og var starfræktur til 1984 en mælingar féllu niður til 1988 er stafrænt skráningarkerfi var tekið í notkun.

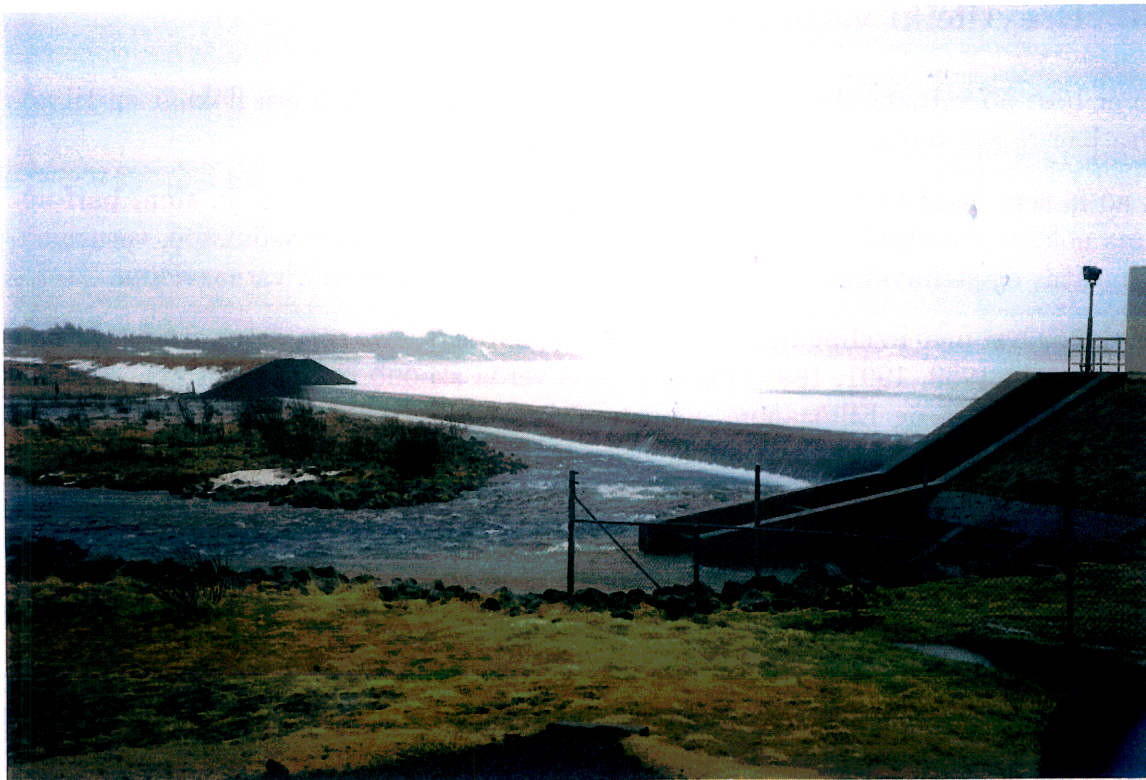
Mynd 4: Elliðavatnsstífla í leysingum í janúar 1999. Ís er yfir öllu vatninu. Laxastiginn er til hægri.

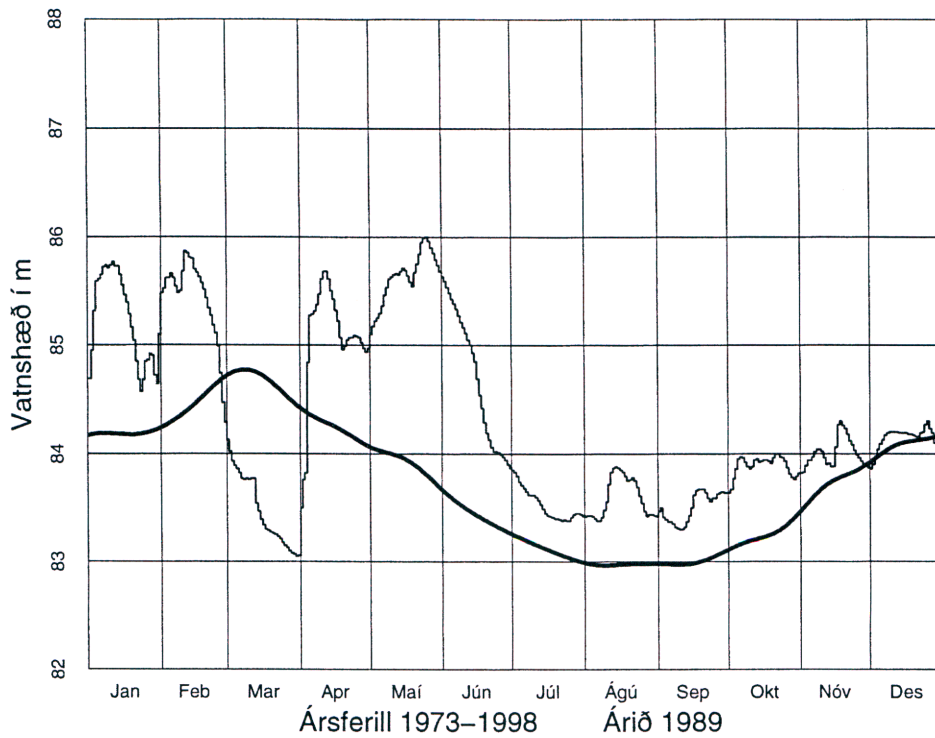
vhm 1188 Heiðmörk; Berhóll/Háhella

Mynd 7: Grunnvatnshæð við Berhól árið 1989 ásamt langtímaferli (breiða línan).

Breyting verður á grunnvatnshæðinni í byrjun apríl en fyrsta dag mánaðarins gerir 48 mm úrkomu í Reykjavík (meðalúrkoma í apríl 1961-1990 er 58 mm). Árnar taka þó ekki almennilega við sér fyrir en í vorleysingum seint í maí. Vatnsforði snjóalaganna seytlar í lindir fram á sumar og á myndum 7-9 má sjá hve hátt rennsli og grunnvatn stendur fram eftir árinu. Snjósöfnunin um veturinn hefur þau áhrif að árið verður vatnsríkt í heildina séð og rennsli ána helst vel yfir meðalrennslinu.

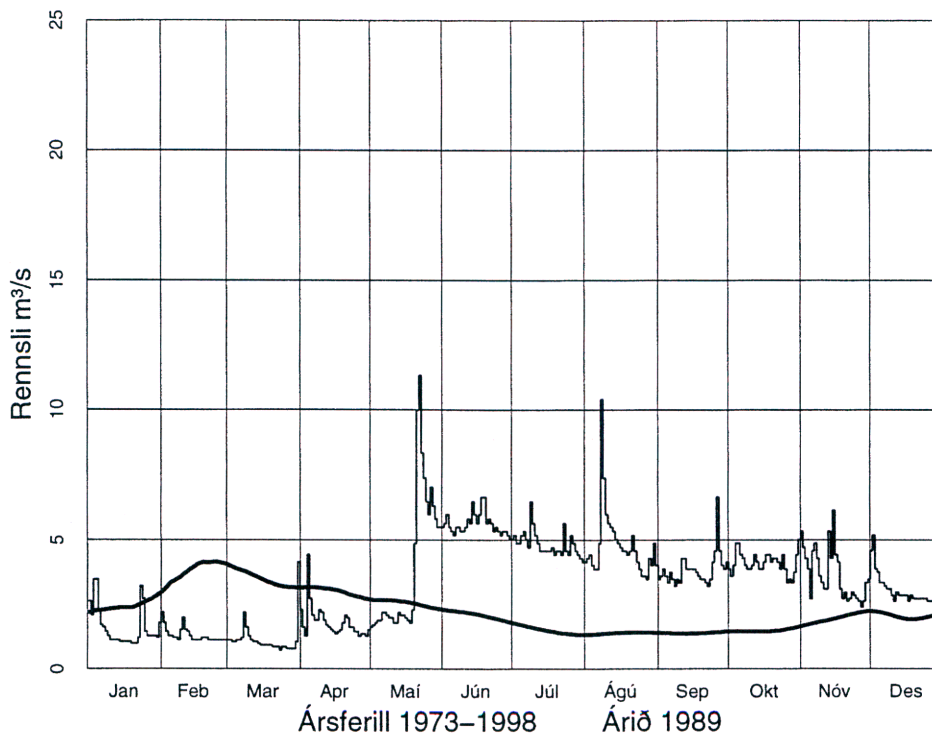
vhm 185 Hólmsá, Reykjavík; Gunnarshólmi

Mynd 8: Rennsli Hólmsár árið 1989 ásamt langtímaferli (breiða línan).

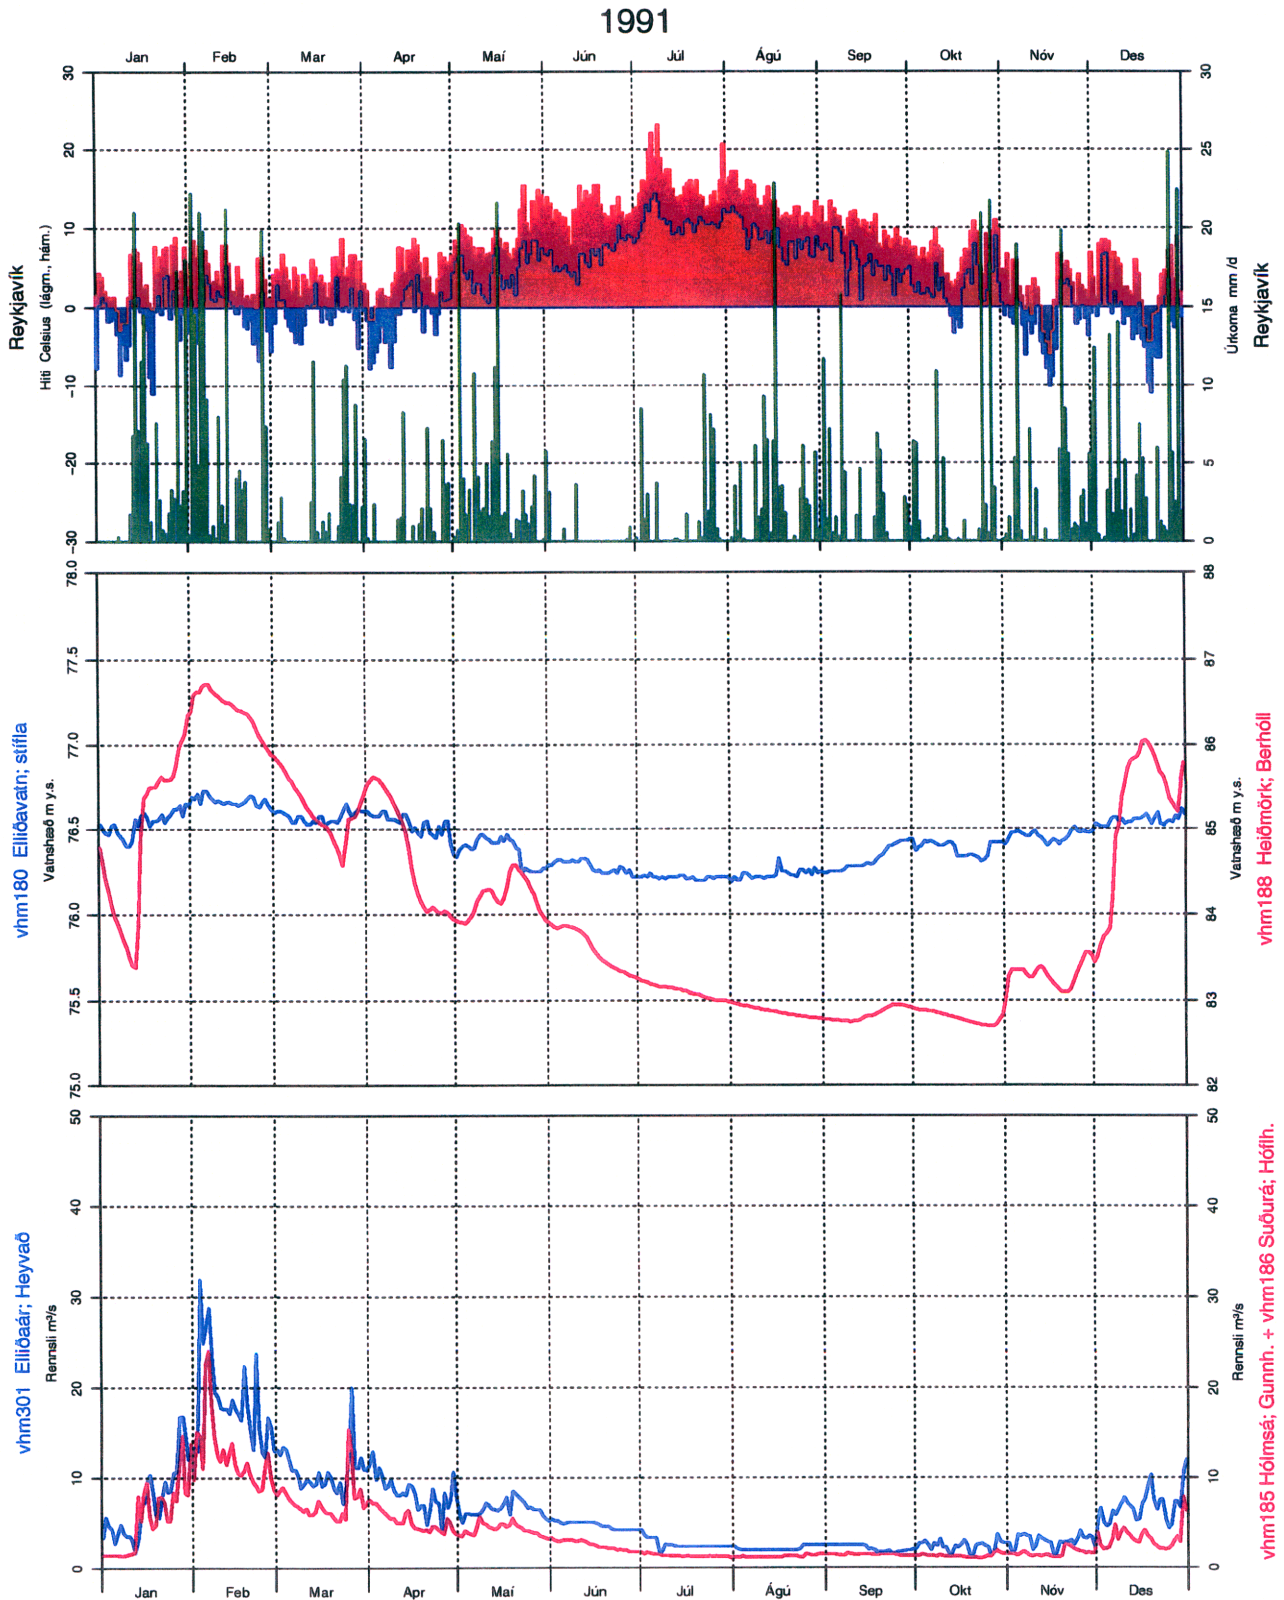
Mynd 10: Vatnafarslegar aðstæður á vatnasviði Elliðaánna árið 1991. Efst er hiti og úrkoma í Reykjavík. Í miðjunni er vatnsborð Elliðaavatns og grunnvatnshæð hjá Berhól og neðst er rennsli Elliðaánna á móti rennsli Suðurár og Hólmsár.

Þetta veðurlag kemur vel fram á myndum 10 til 13, grunnvatnsstaða hækkar og rennsli

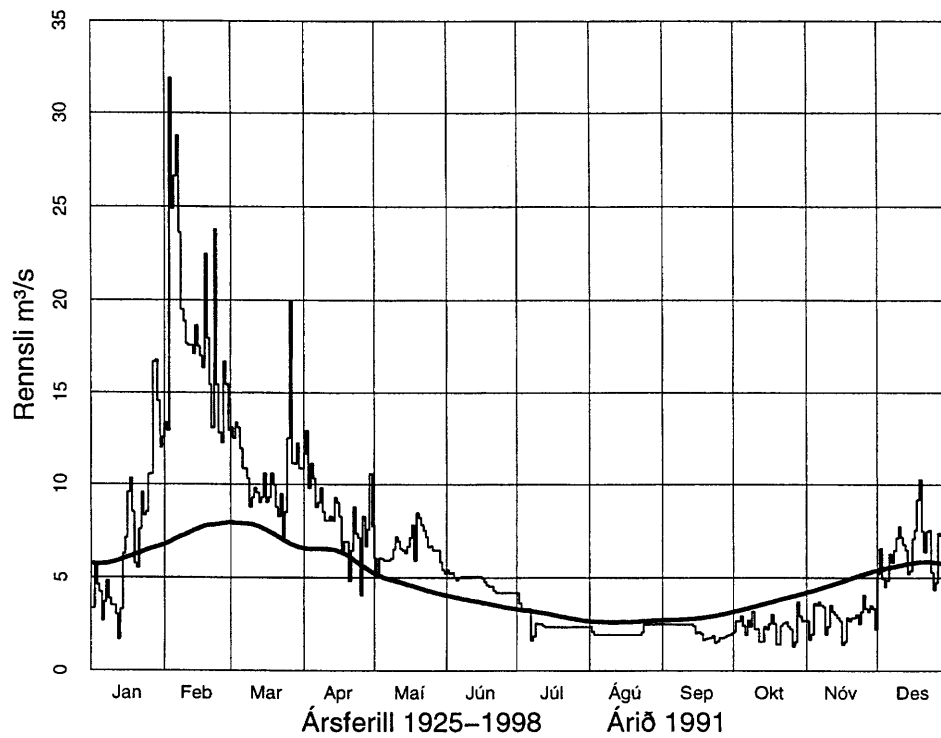
vhm 701 Elliðaár, Reykjavík; Heyvað

Mynd 11: Rennsli Elliðaáanna árið 1991 ásamt langtímaferli (breiða línan).

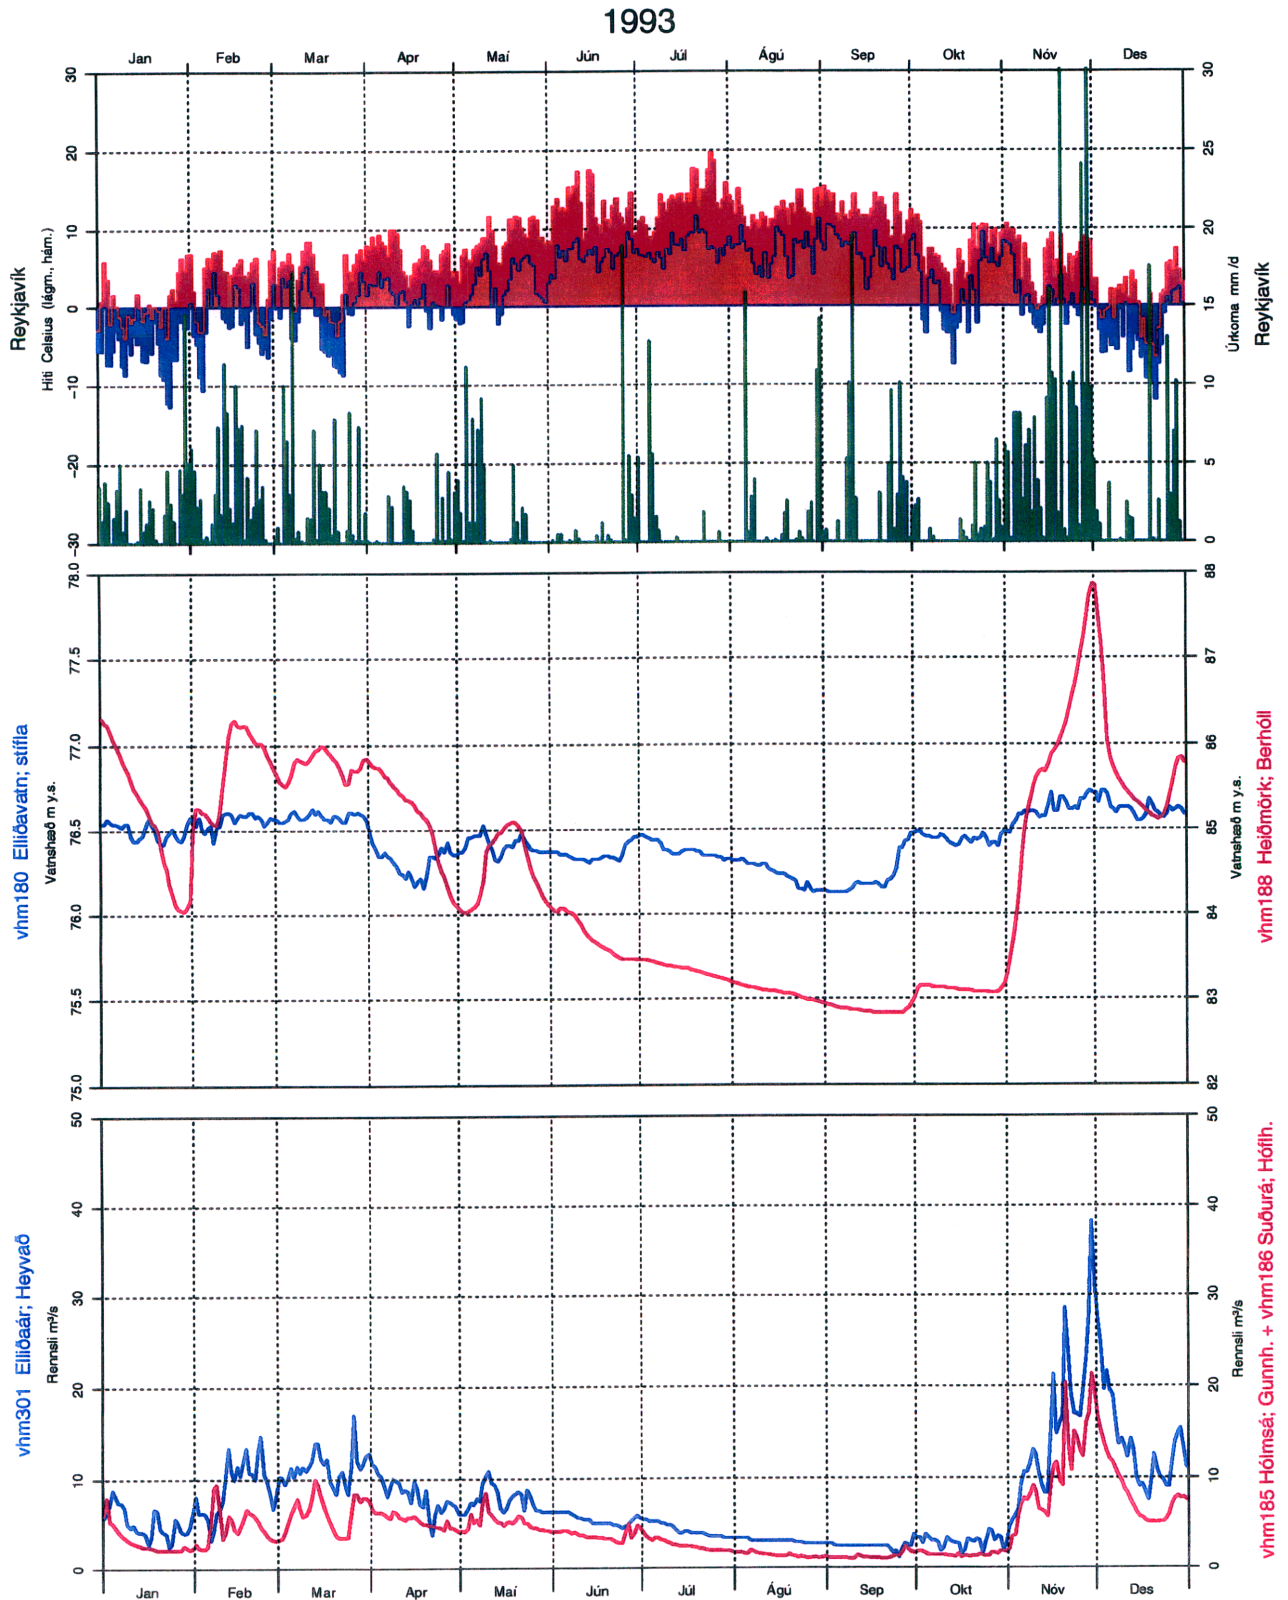
Mynd 14: Vatnafarslegar aðstæður á vatnasviði Elliðaánna árið 1993. Efst er hiti og úrkoma í Reykjavík. Í miðjunni er vatnsborð Elliðaavatns og grunnvatnshæð hjá Berhól og neðst er rennsli Elliðaánna á móti rennsli Suðurár og Hólmsár.

Veturinn var snjóþungur og við samanburð á rennsli vatnsfallana á svæðinu á þessum árum, má sjá að vetrarrennslið árið 1993 (sjá mynd 14) er töluvert minna en snjóþungur veturinn verður til þess að grunnvatnsstaðan verður hærri en 1991 þrátt fyrir meiri úrkomu það ár. Snjóbirgðir vetrarins hafa því lekið til grunnvatns og hækkað þar stöðuna.

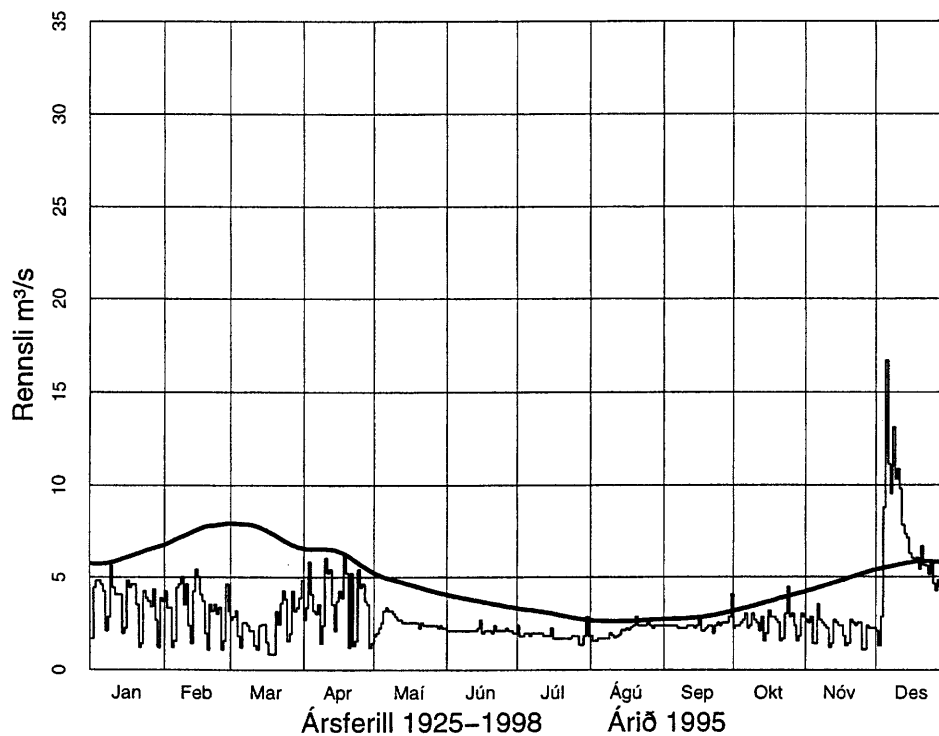
vhm 701 Elliðaár, Reykjavík; Heyvað

Mynd 20: Rennsli Elliðaárna árið 1995 ásamt langtímaferli (breiða línan).

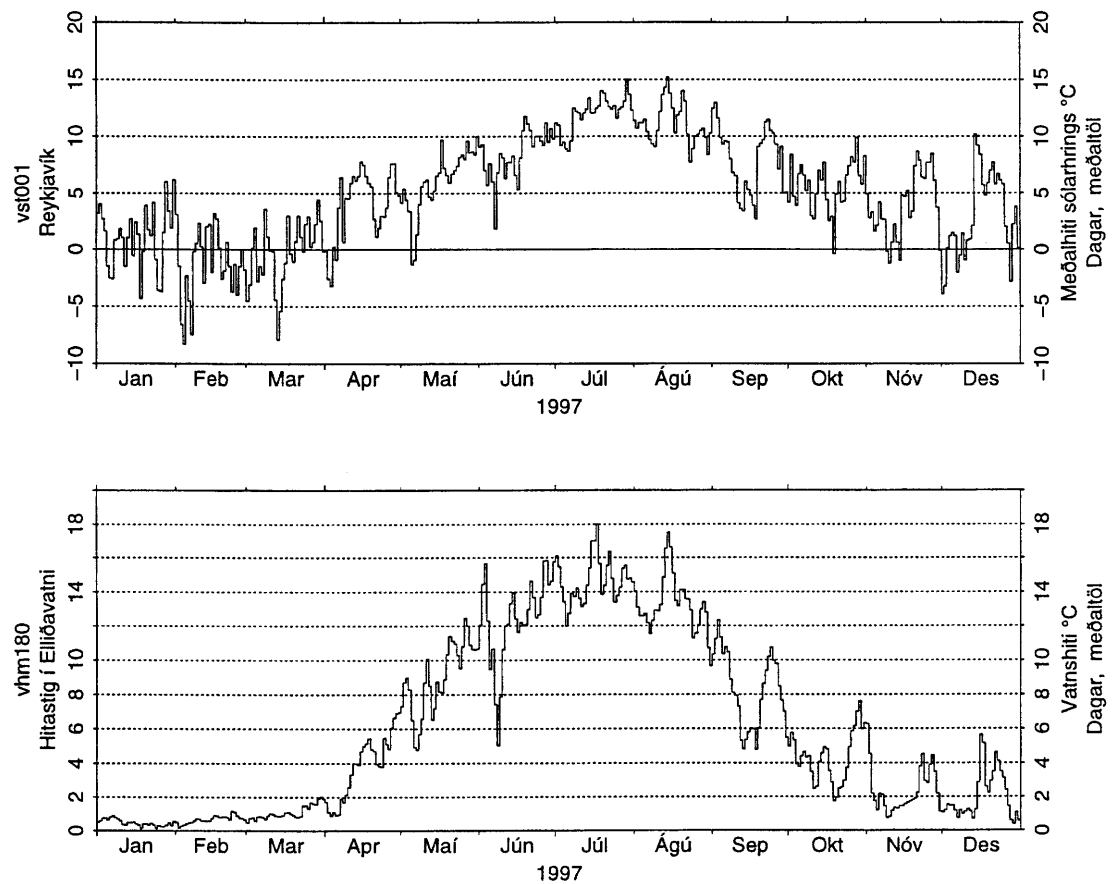
Mynd 29: Vatnshitastig í Elliðavatni. Meðalhiti í Reykjavík árið 1997 er efst, hitastig í Elliðavatni er neðst.

Af þessu má álykta að Elliðavatn er mjög næmt fyrir hitasveiflum í umhverfinu en hafa ber í huga að vatnið er á köflum frekar grunnt.

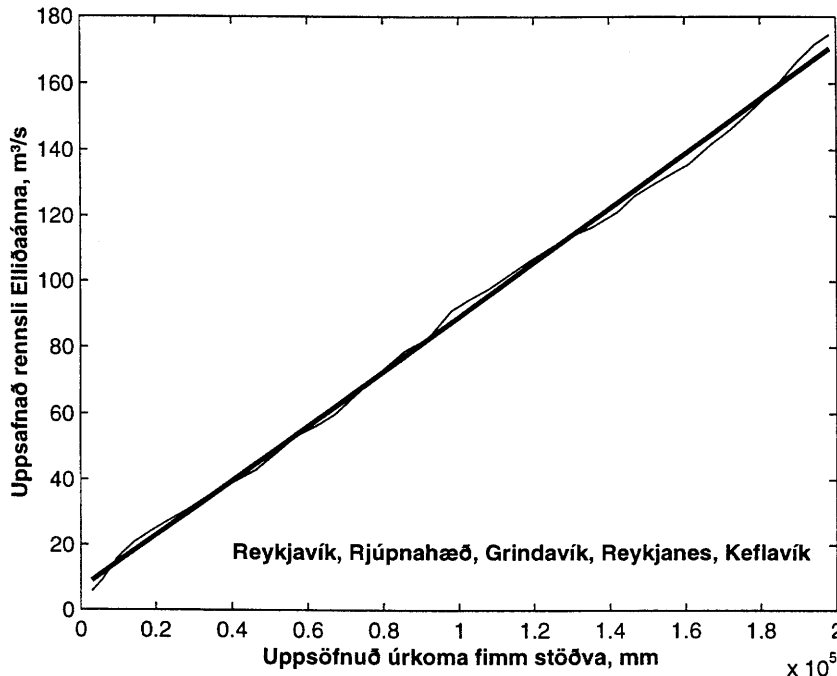
Massalínurit Elliðaánna móti fimm úrkomustöðvum 1957–95

Mynd 31: Massalínurit sýnir uppsafnaða úrkomu á fimm veðurstöðva á Suðvesturlandi móti uppsöfnuðu rennsli Elliðaánna 1957–95.

Gert var massalínurit fyrir rennsli Elliðaánna móti fimm úrkomustöðvum í grenndinni á árunum 1957–95, sjá mynd 31. Þar sést, að uppsafnað rennsli móti uppsafnaðri úrkomu fylgir nærri því beinni línu. Komið geta árábil, þar sem rennsli Elliðaánna er minna en úrkoman gefur tilefni til að ætla, en á móti koma tímabil, þar sem rennslið er þvert á móti meira. Athuga ber, að hinn stóri grunnvatnsgeymir á Elliðaáarsvæðinu getur jafnað úrkomusveiflum milli ára. Engin slík miðlun er í úrkomunni. Það að sambandið milli úrkomu og rennslis fylgir beinni línu til lengri tíma litið, sýnir að engar breytingar utan hinna náttúrulegu virðast hafa orðið á langtímarennsli Elliðaánna. Svipuð línurit má gera með uppsöfnuðu rennsli nokkurra vatnsfalla móti því hinu sama í vatnsfallinu, sem til athugunar er hverju sinni. Það hefur verið gert fyrir Elliðaáarnar, og með sömu niðurstöðu og sést á myndinni með uppsafnaðri úrkomu móti rennsli.

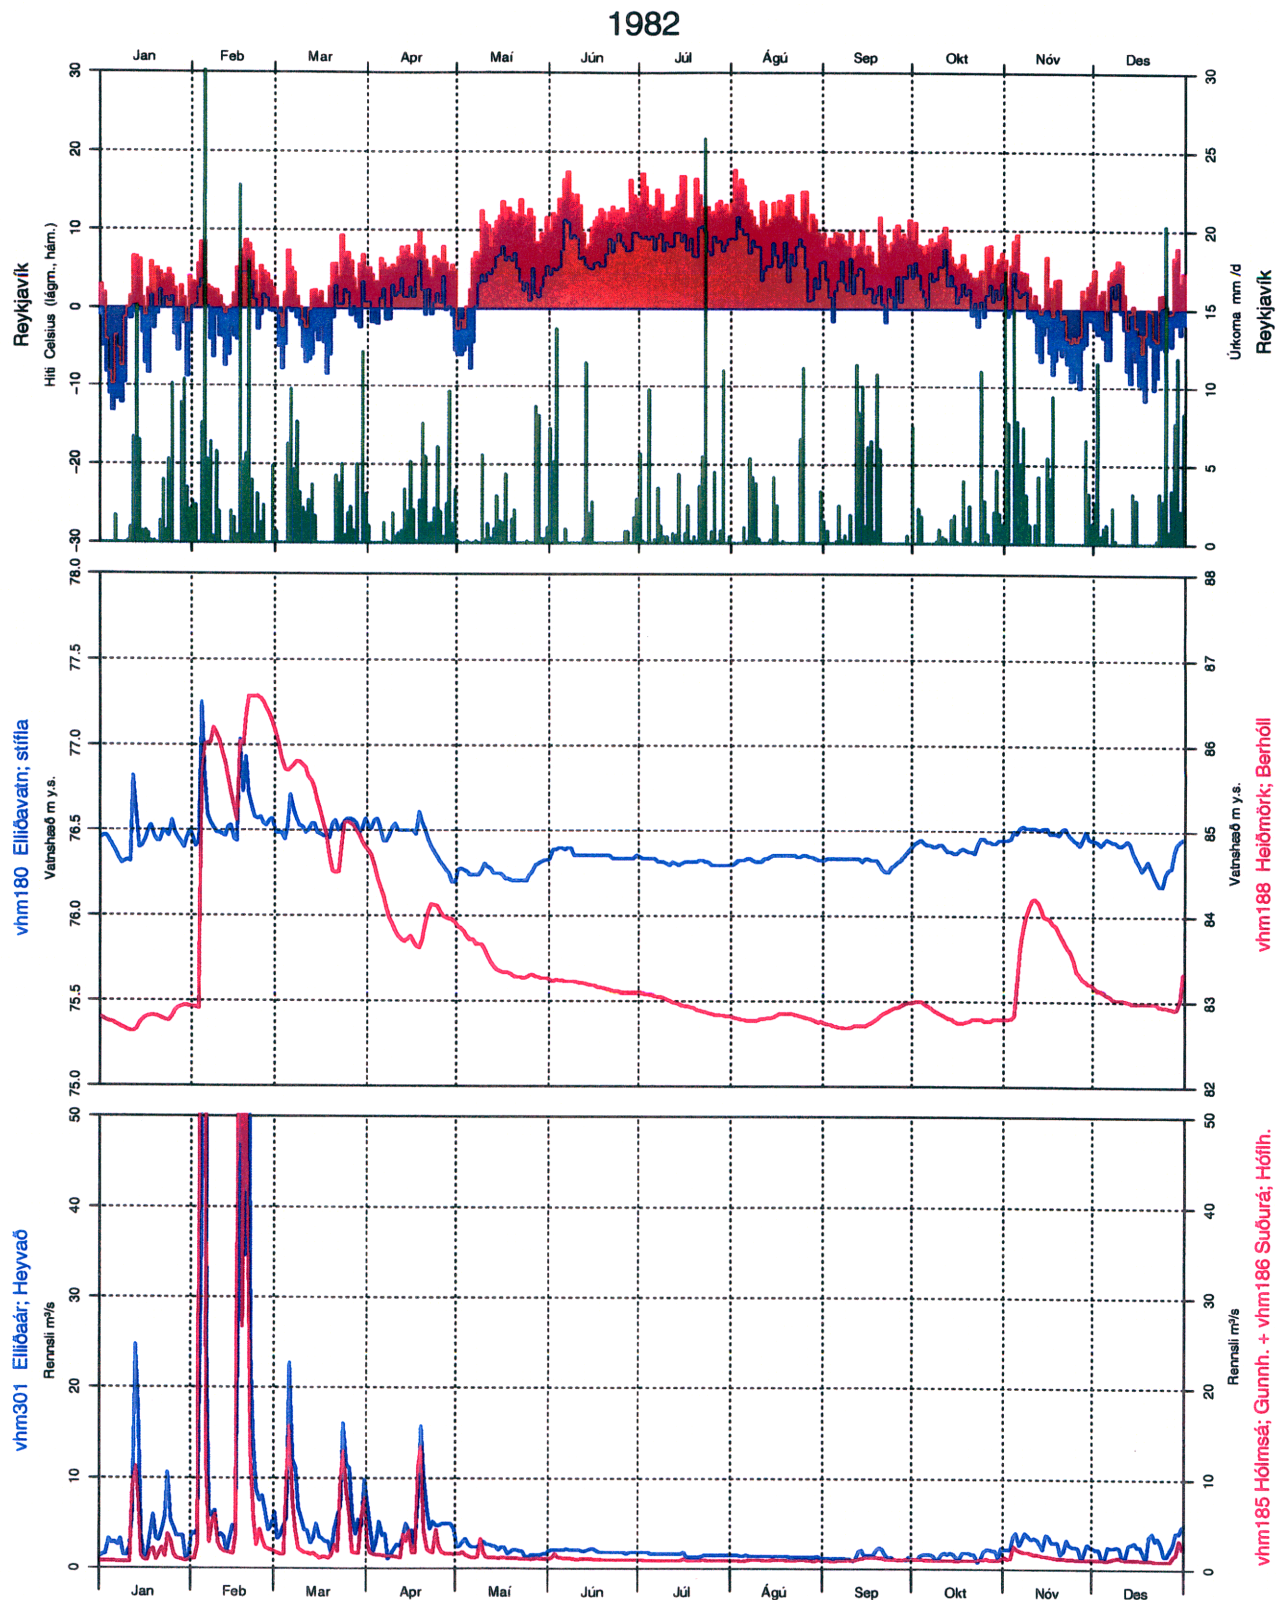
Mynd 48: Vatnafarslegar aðstæður á vatnasviði Elliðaánna árið 1982. Efst er hiti og úrkoma í Reykjavík. Í miðjunni er vatnsborð Elliðavatns og grunnvatnshæð hjá Berhól og neðst er rennsli Elliðaánna á móti rennsli Suðurár og Hólmsár.

Á mynd 48 má sjá að við hlákuna, sem verður í kringum 5. febrúar, þá vex snögglega í grunnvatni og vatnsborð Elliðavatns stígur allmikið. Elliðaárnar ná hámarksrennsli við $205 \text{ m}^3/\text{s}$ sem er um fimmtugfalt meðalrennsli árinna (mynd 49). Meðalrennsli Hólmsár nánast hundraðfaldast, en talið er að rennslið hafi náð um $195 \text{ m}^3/\text{s}$ sem er ívíð meira en meðalrennsli Jökulsár á Fjöllum við Dettifoss. Jörð var freðin á þessum tíma og allt vatn rann strax fram á yfirborði. Tæpum 2 vikum seinna eða 17. febrúar verður annað stórfloð á vatnasviðinu. Rennsli Hólmsár nær $217 \text{ m}^3/\text{s}$ og Elliðaárnar fara yfir $200 \text{ m}^3/\text{s}$. Þriðja flóðið verður um 20. febrúar og er mun minna en hin tvö eða um og yfir $100 \text{ m}^3/\text{s}$.

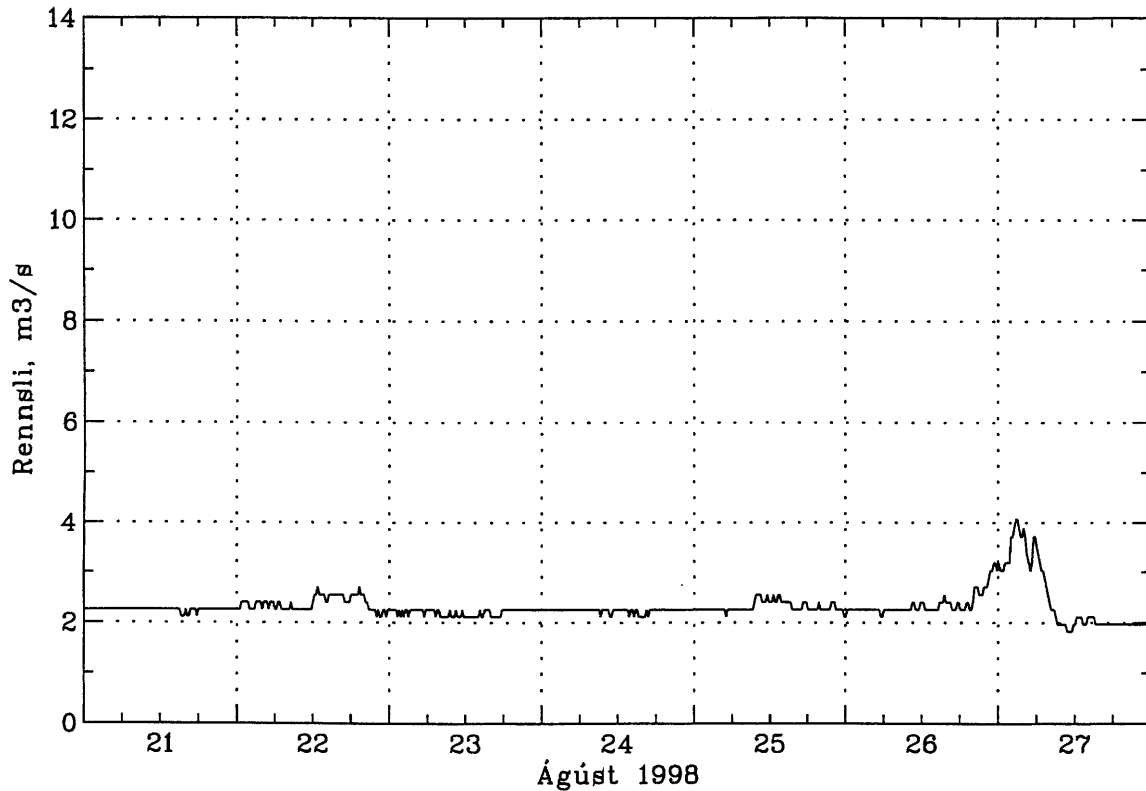
Mynd 51: Dæmi um lágrennsli Elliðaáanna v/Heyvað án keyrslu rafstöðvarinnar.
