ORKUSTOFNUN
Jarðhitadeild

**Athugun á sprungum í vegstæði
vestan við Rauðavatn**

OS-94025/JHD-13 B

Júní 1994

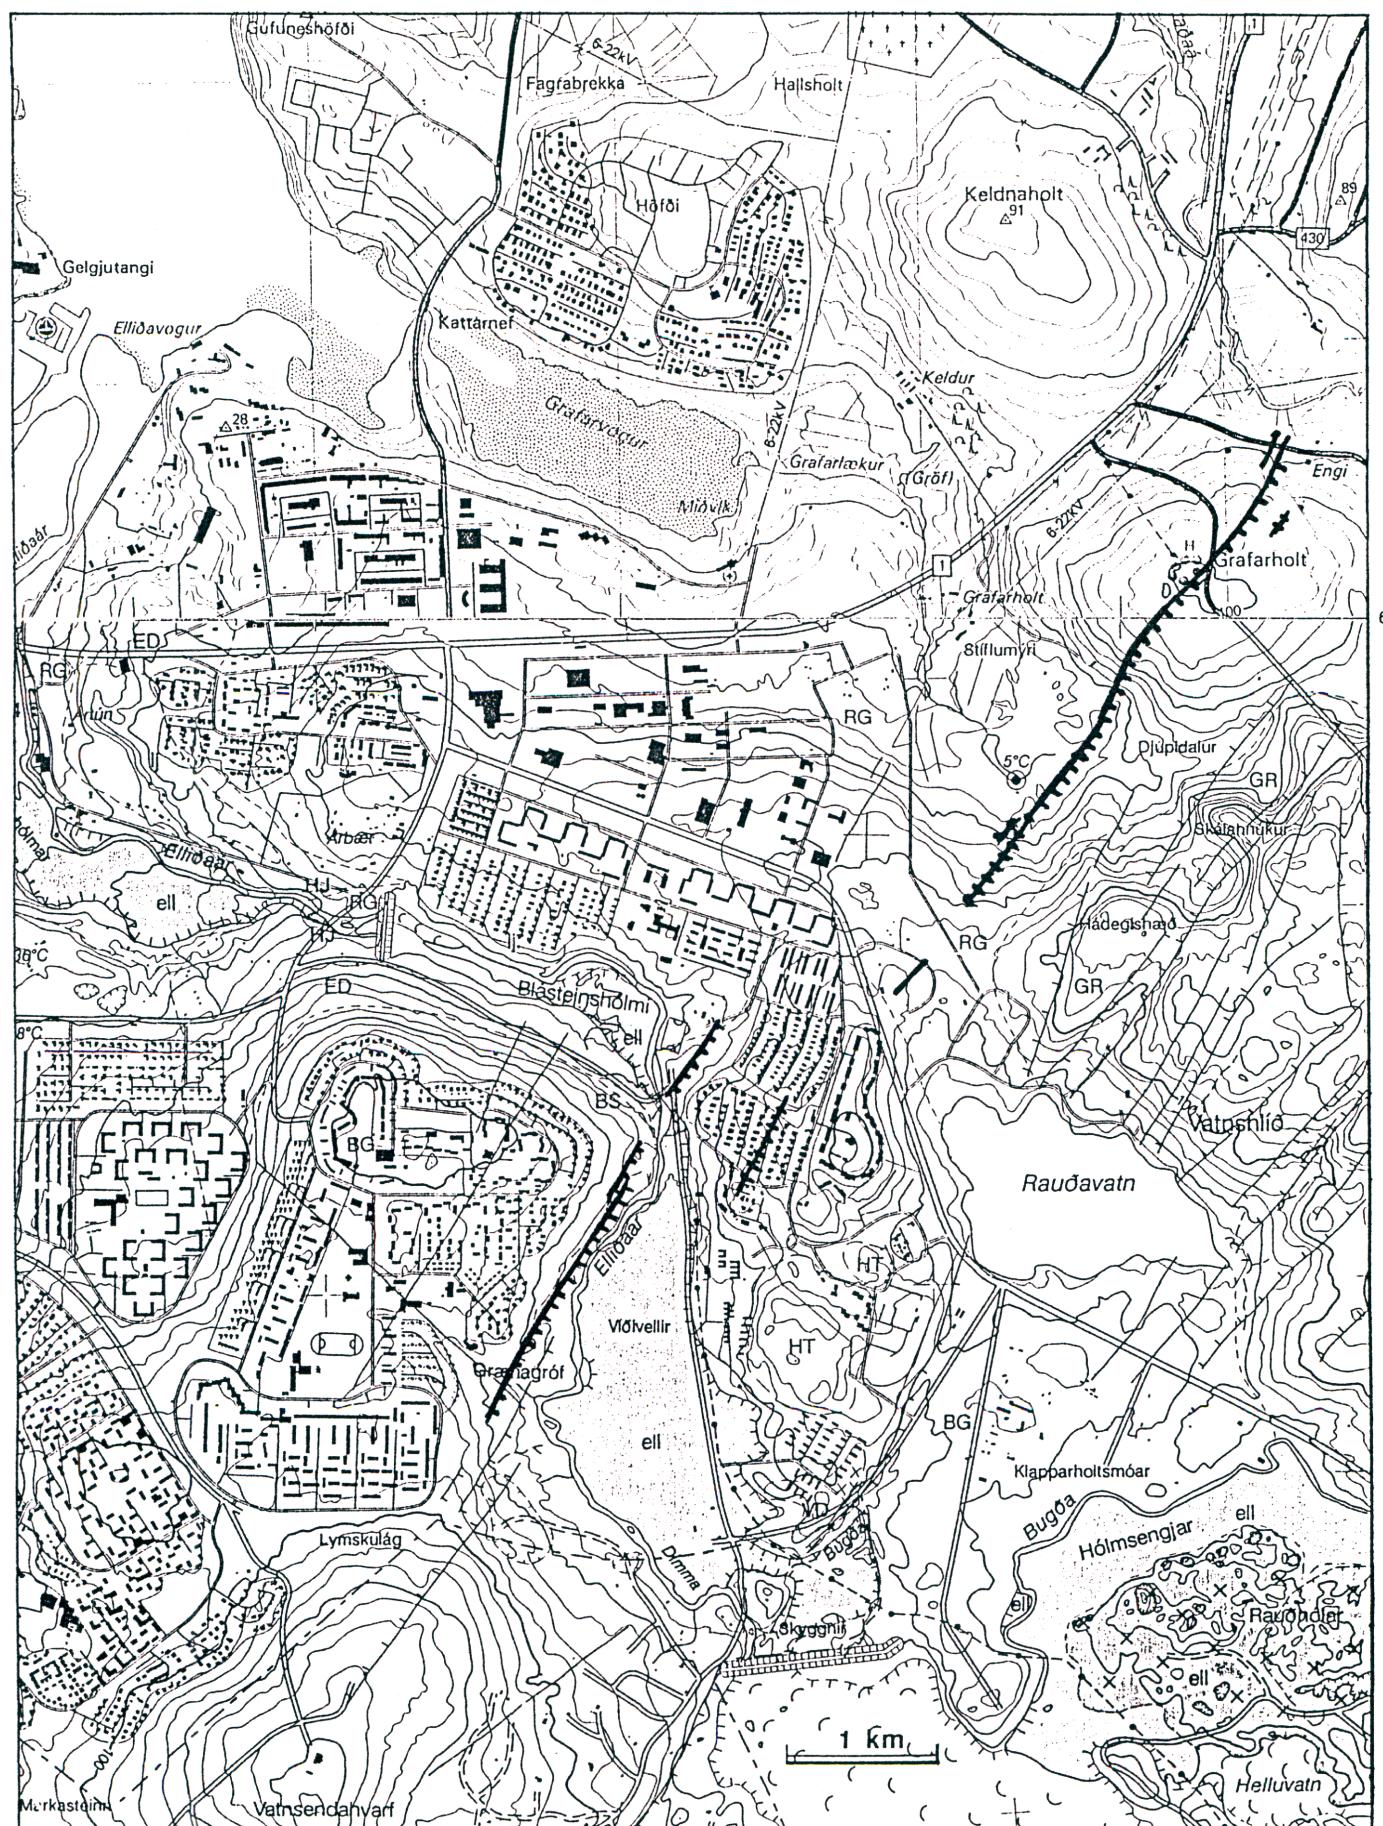
Mynd 1. Sprungur í Grafarholti og vestan Rauðavatns.

1. Við nýju hitaveitugeymana á Grafarholti er greinileg jarðskjálftasprunga og stefnir hún á væntanlegt vegstæði Suðurlandsvegar. Við þessa sprungu er misgengi sem fallið hefur niður til austurs. Sprunga fannst í húsgrunni í Malarási fyrir rúmum áratug.
2. Greinilegar, opnar jarðskjálftasprungur liggja með SV-NA stefnu þvert yfir væntanlegt brúarstæði. Sprungur eru

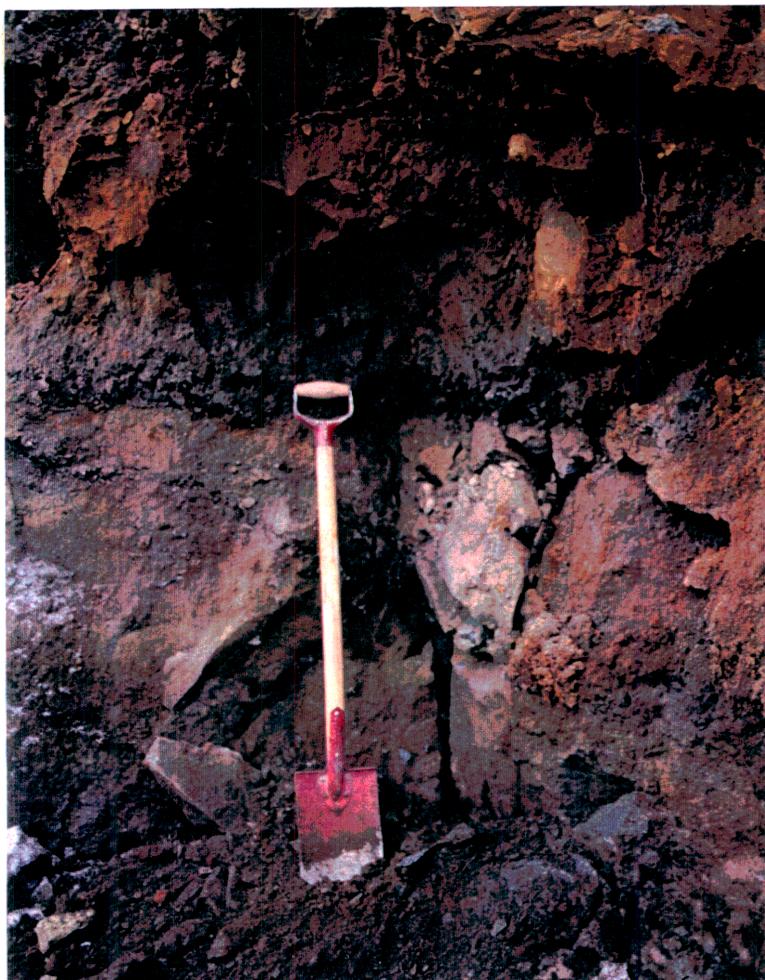
Mynd 2. Ljósmynd af sprungum á sunnanverðu vegstæði.

vegur viða runnið niður í þær og liggar eins og brúnt band lóðrétt í þeim (mynd 2). Ekkert benti til sprungna við austari eða vestari stöplastæði, en unnt var að rekja sprungurnar að væntanlegu sæti miðstöpuls. Er sprungur komu þangað voru þær mjóar og erfitt að rekja með vissu. Sprungurnar greinast eitthvað upp og er breidd sprungins svæðis um 5-10 m. Þar sem aðeins var grafíð í sprungustefnuna og sprungur raktar, sást ekki hvort svæðið er sprungið til hlíðar, en við áframhaldandi skoðun kom ekkert í ljós sem benti til þess að ungar sprungur væru við stæði hinna stöplanna. Er sprungur voru raktar í áttina að sæti miðstöpuls virtust þær sem stærri voru fara rétt austan við gryfjuna. Er búið var að sprengja niður miðstöpulsætið var það hreinsað og skoðað (10. júní) og fundust þá tvær sprungur þar (mynd 6). Vestari sprungan er 4-6 cm við (mynd 7) og fyllt af sandi og jökulleir. Samkvæmt því má ætla að sprungan hafi verið opin á jöklutíma og fyllst af framburði jökluvatna. Hin sprungan er um 4 m austar og er berg talsvert brotið þar í kring (mynd 8); sprungan er um 2 cm við og fyllt mold, líklega frá nútíma, sennilega tengd opnum sprungum sem rætt er um hér að framan. Sprungur þessar liggja NA-SV um stöpulsætið. Á mynd 9 er kort af vegstæði og sprungum þar sem þær voru athugaðar og mældar inn, og aðrar riss-aðar inn (voru ekki mældar inn). Í gryfju miðstöpuls má sjá brúnleitt millilag (völuberg og sand) og er það einnig við vesturvegg vegstæðisins (mynd 10). Í austurhluta gryfjunnar var misfella, e.t.v. um 0.5 m misgengi (sigið að vestan), líklega gamalt og gekk ekki upp gegnum yngri berglög.

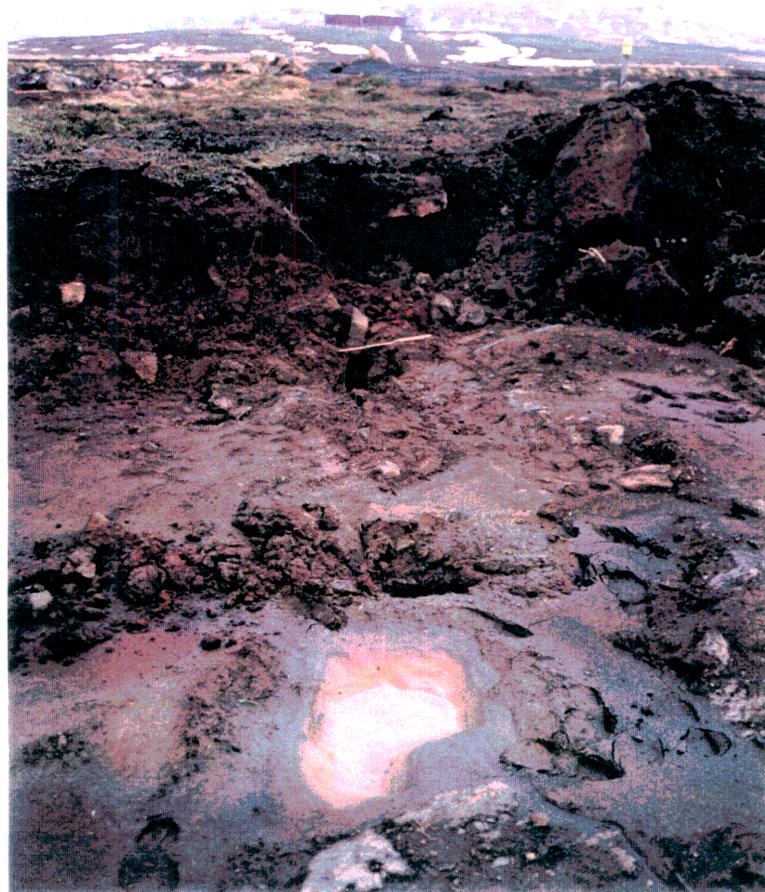
Mynd 3. Ljósmynd af sprungum á vegstæði efst á hálsi. Í baksýn eru heitavatnstankar á Grafarholti og snjóskafl í sprungum beint neðan við þá.

Um miðjan febrúar kom hlýindakafli og rigningar. Við skoðun eftir það (22. og 23. feb.) komu í ljós allt að 20 cm vísar, opnar sprungur norðan við brúarstæðið og mátti rekja þær á 50-60 m kafla (myndir 3-5). Var laust efni hreinsað ofan af sprungunum með lístilli gröfum (24. febrúar) og kannada hvort þær liggja að vætanlegum brúarstöplum. Sprungur voru greinilegar og hafði jarð-

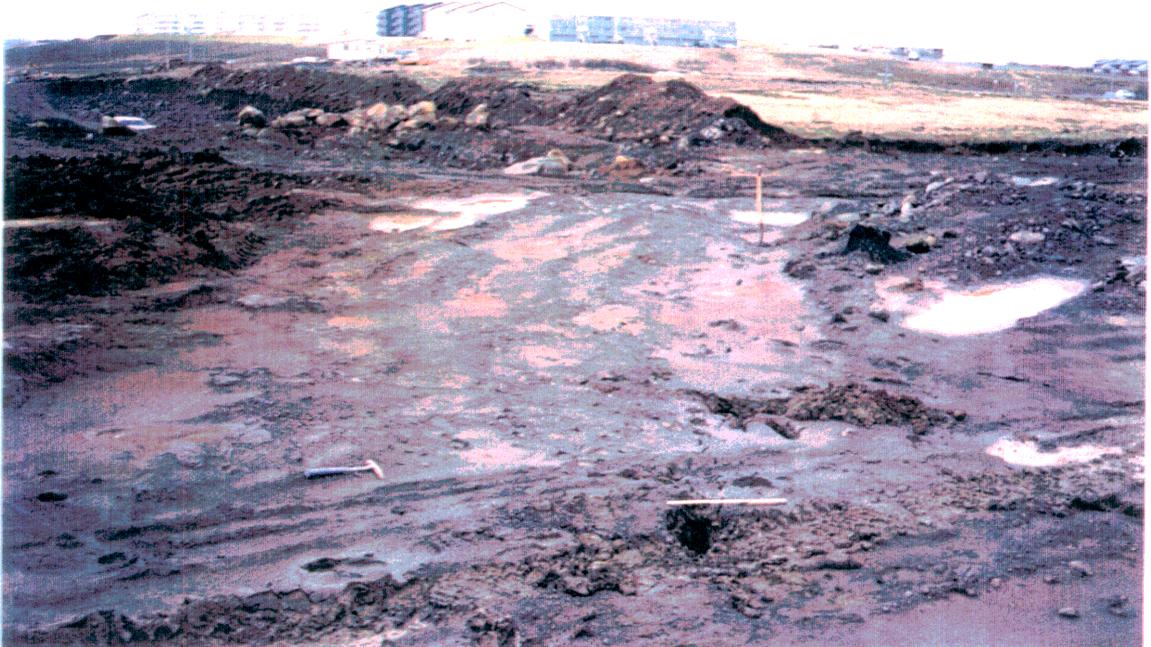
Mynd 4. Ljósmynd af sprungum í vegstæði, horft til suðurs. Stæði fyrir miðstólpá er uppgrafið, vinstra megin við skóflu.

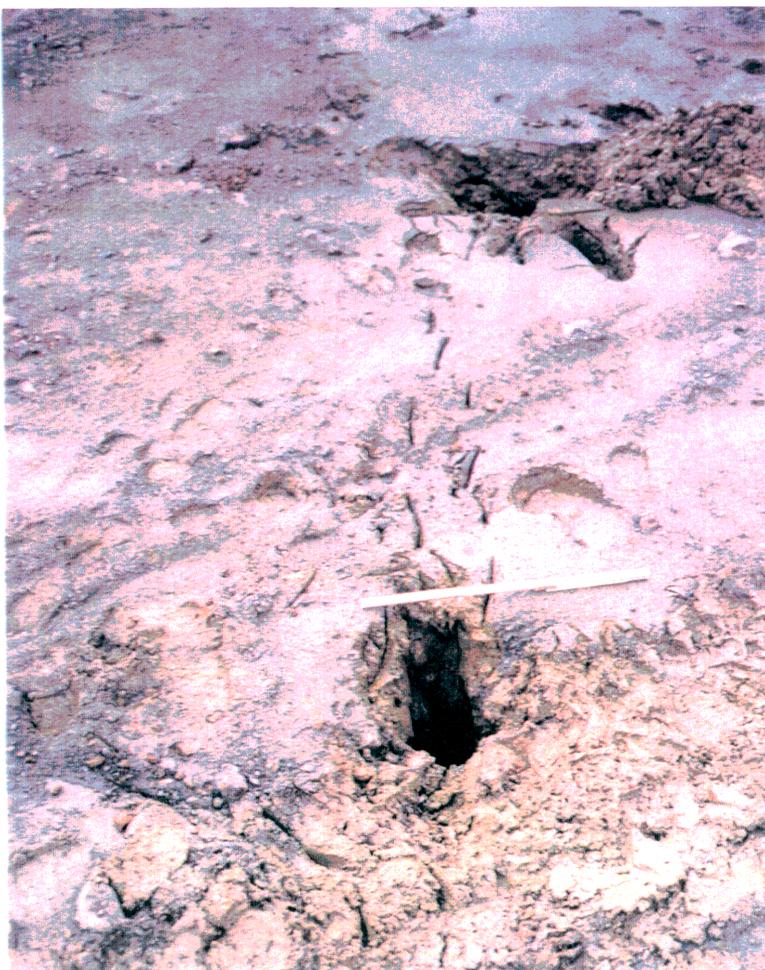
Mynd 5. Ljósmynd af sprungum í vegstæði.

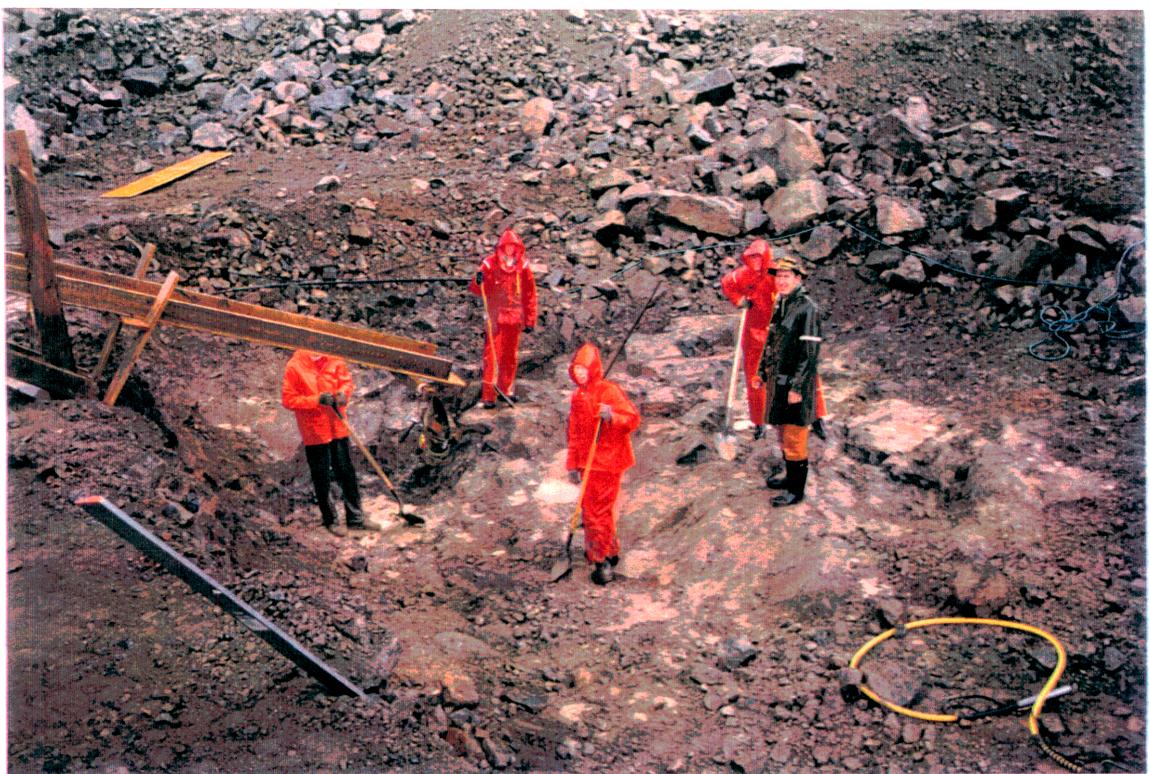
Mynd 6. Ljósmynd af sprungum í vegstæði, horft til suðurs. Stæði fyrir miðstólp er uppgrafið, vinstra megin við skóflu.

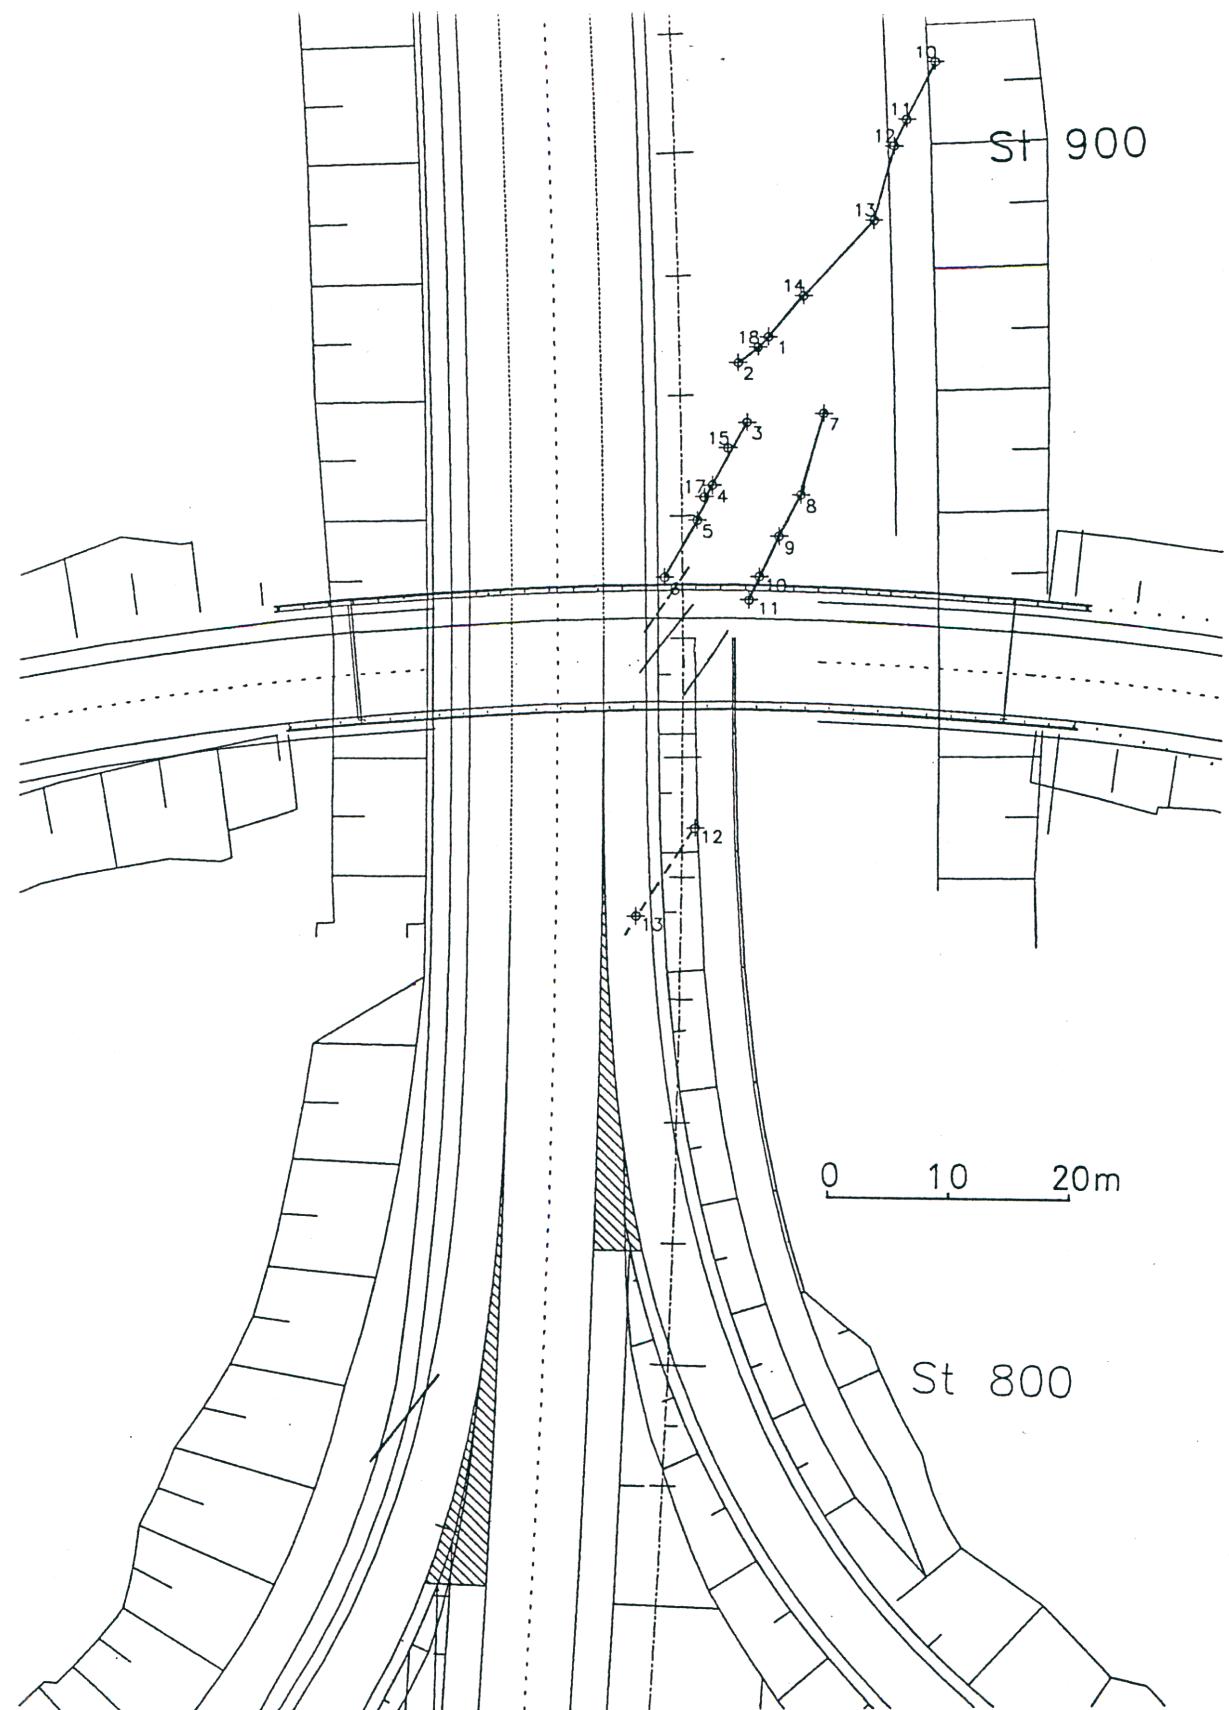
Mynd 9. Afstöðumynd af sprungum í vegstæði vestan Rauðavatns; númer við innmældar sprungur (mynd teiknuð hjá Almennu verkfræðistofunni, með endurbótum HeTo).

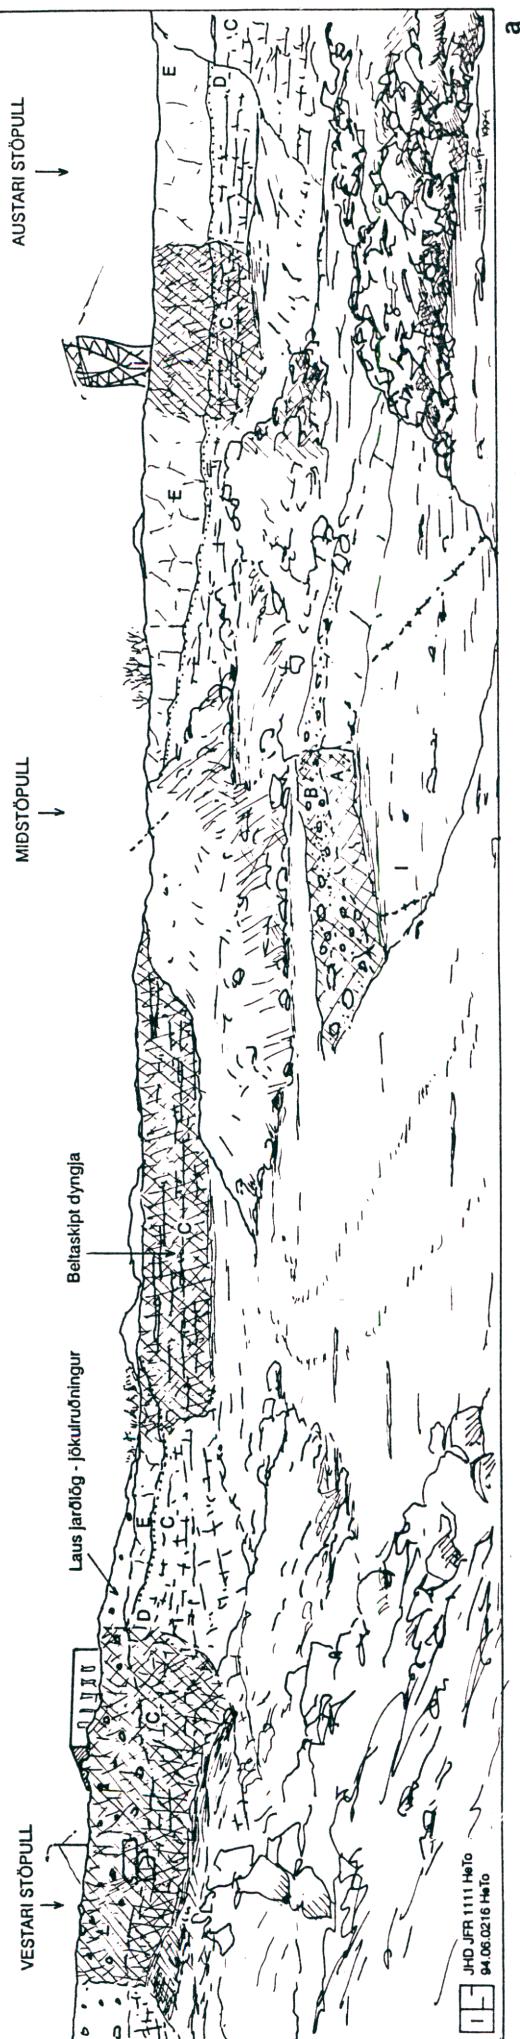
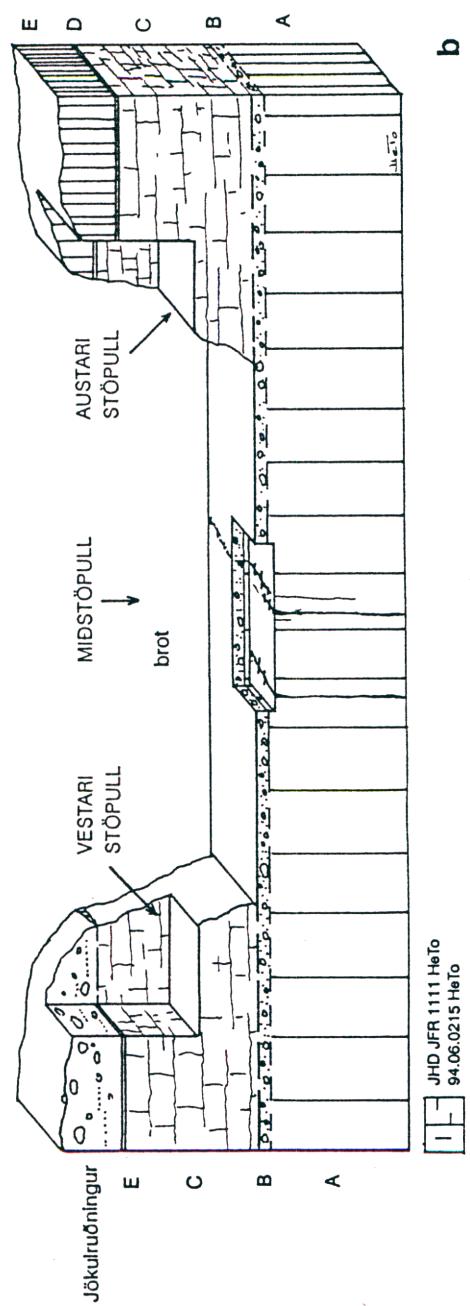
Mynd 10. Jarðlagaskipan við vegbrúarstæði vestan Rauðavatns; teiknað eftir ljósmynd (a) og skematísk mynd (b). Neðst er dyngjubasalt (A), síðan er um 1 m þykkt setlag (B), þá er beltaskipt dyngjubasalt (C) og þunnt sandlag ofan á því (D). Efst er slitrótt basalt (E) sem hefur verið rofið af jökli. Jökulruðningur liggur ofan á þessu öllu.

Við skoðun á jarðfræði brúarstæðisins kom í ljós að þar eru þrjú misaldra hraunlög (mynd 10). Elsta hraunlagið kom í ljós er sprengt var fyrir miðstöpli brúarinnar, það er líklega beltótt dyngjuhraun, en ekki sást meira en tæpur metri niður í það. Ofan á þessu hrauni er rauðleitt völuberg, blandað leir og um 1 m á þykkt og sést það raunar viðar í uppgreftrinum. Þá er um 4-6 m þykkt beltótt dyngjuhraun, fremur laust í sér. Inni í holrúmum sem verið hafa í þessu hrauni eru linsur af leir sem komið hefur inn í hraunið síðar, líklega með jökluvatni. Ofan á beltóttu hraunlaginu er þunnt lag af sandi og fínni möl, um 0.1-0.2 m og efst er óbeltaskipt 4-5 m þykkt hraunlag, sem er sums staðar rofið burtu.

Sprungur sjást best í efsta hraunlaginu, en við sprengingar kurlast beltaskipta hraunlagið og sprungur falla saman. Engin leið var að rekja þær í miðhrauninu eftir sprengingar, enda sprungur mjög litlar við væntanlegan miðstöpul.
