JARÐHITARANNSÓKNIR Í SKARÐDAL 1989

OS-90015/JHD-03
Reykjavík, apríl 1990

Unnið fyrir
Hitaveitu Siglufjarðar

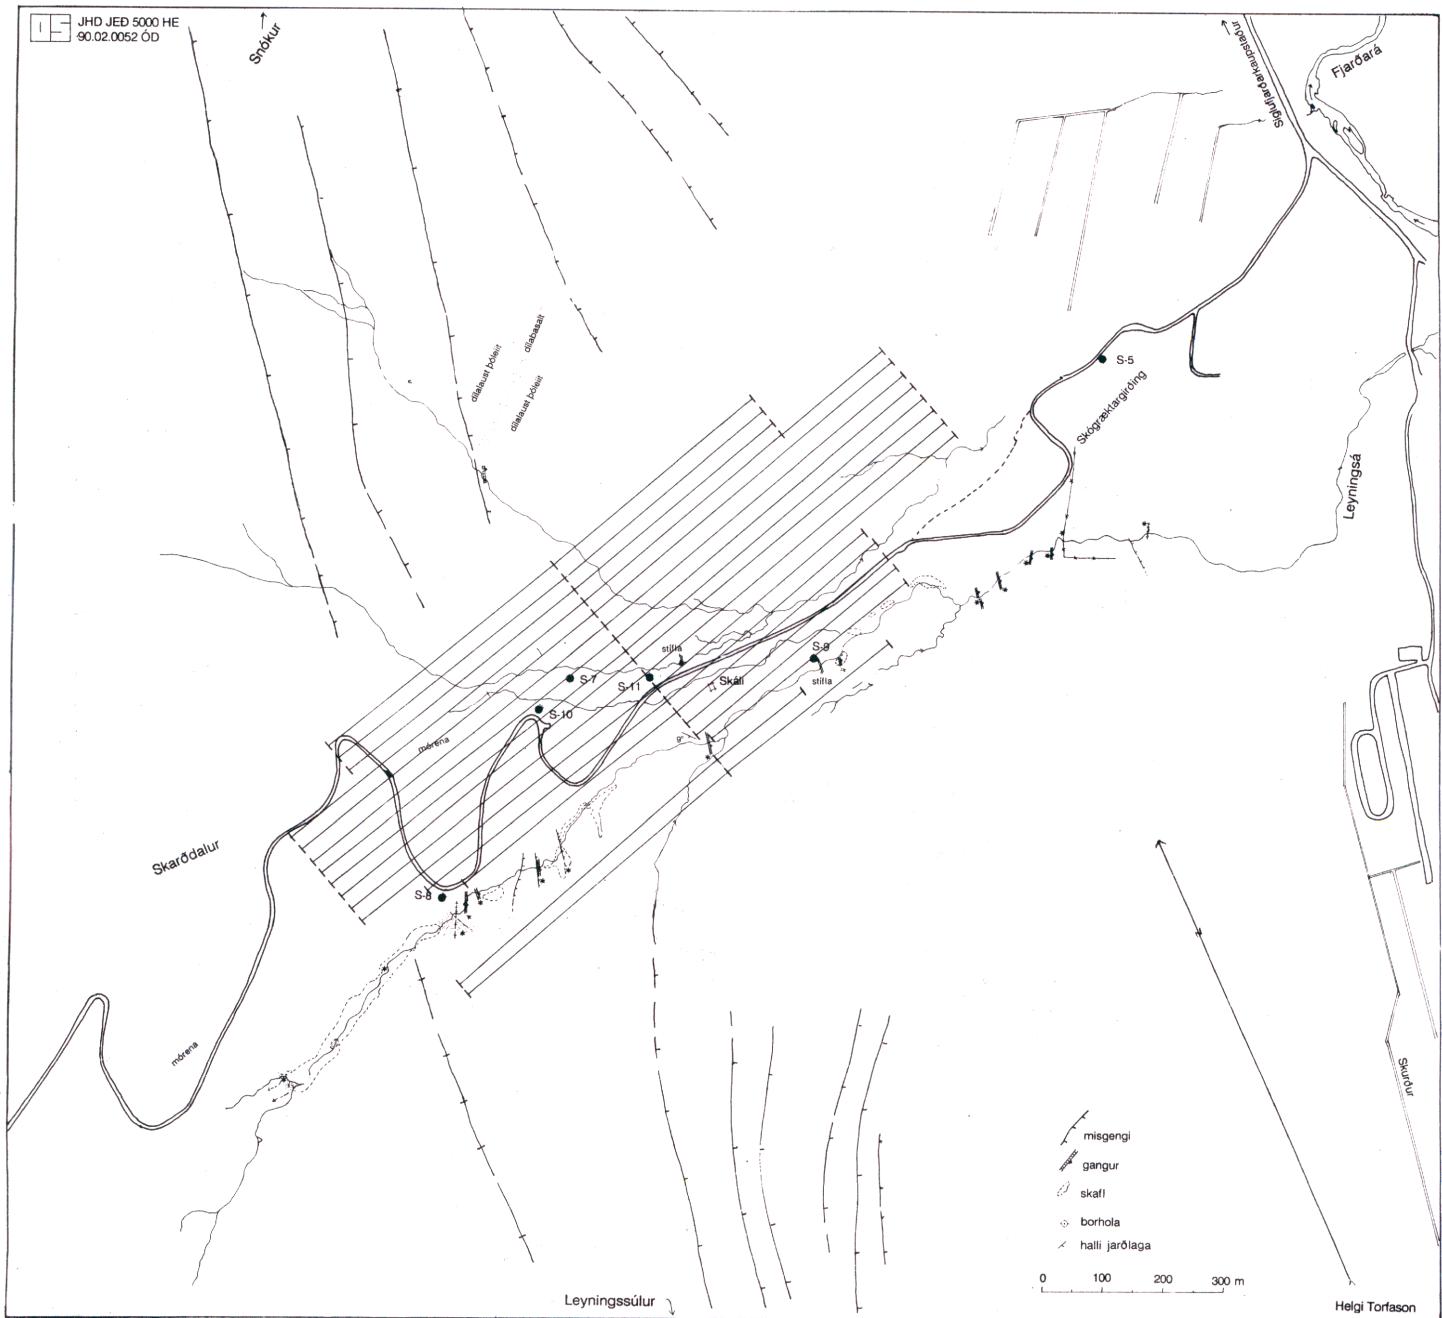
MYND 4: Staðsetning segulmælilína í Skarðdal.

Mældur var heildarsegulsviðstyrkur í 2,5 m hæð frá yfirborði á 5 m fresti eftir beinum línum langsum eftir dalnum. Bil milli lína var haft 25 m. Alls vor mældir 19,5 km, dagana 3.-7. júlí 1989. Mynd 4 sýnir staðsetningu mælilínanna. Tilgangur þessara mælinga var að kortleggja misfellur (ganga og misgengi) í berggrunninum sem eru huldar lausu yfirborðslagi og sem hugsanlega mætti tengja háum hitastigli sem fengist hafði úr rannsóknarborholunum. Í viðauka A er fjallað lauslega um eðli og notagildi segulmælinga ásamt mæliaðferðum.

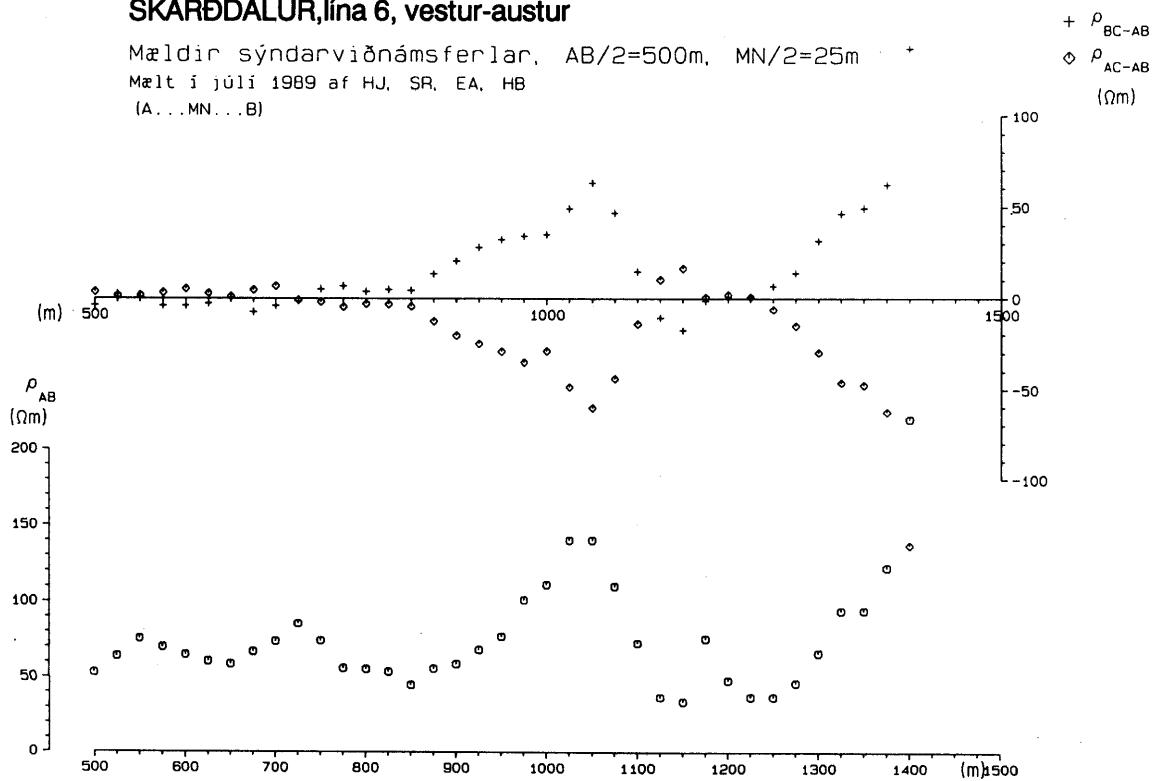
SKARÐDALUR, lína 6, vestur-austur

Mældir sýndarviðnámsferlar, AB/2=500m, MN/2=25m
Mælt í júlí 1989 af HJ, SR, EA, HB
(A...MN...B)

Línur 1 og 6 liggja báðrar nokkuð samsíða fyrرنednum háspennukapli og fara báðar yfir hann. Þær virðast báðar vera truflaðar, trúlegast af völdum kapalsins, og reyndist ekki unnt að túlka þær.
