Málþing Vatns- og Fráveitufélags Íslands

Líffræðileg hreinsun skólps á Íslandi

Reykjavík, 8. Nóvember 2012

Ráðstefnurit

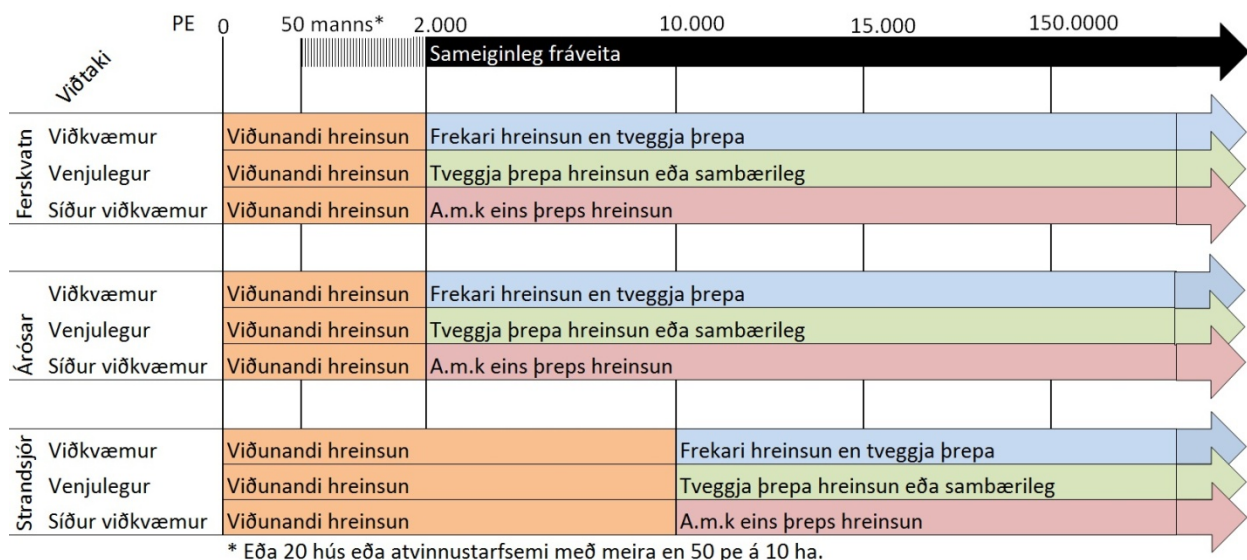
Tafla 2. Meginkröfur um hreinsun skólps

Fyrir þéttbýli með >2.000 pe losun í ferskvatn og >10.000 pe losun í strandsjó skal vera eins þreps hreinsun eða meira þegar viðtaki er síður viðkvæmur, tveggja þrepa þegar viðtaki er venjulegur og frekari/ítarlegri hreinsun en tveggja þrepa þegar viðtaki er viðkvæmur (Tafla 2).

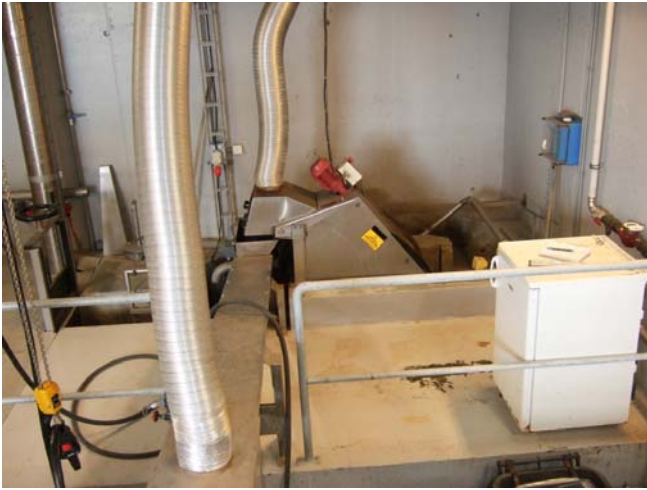
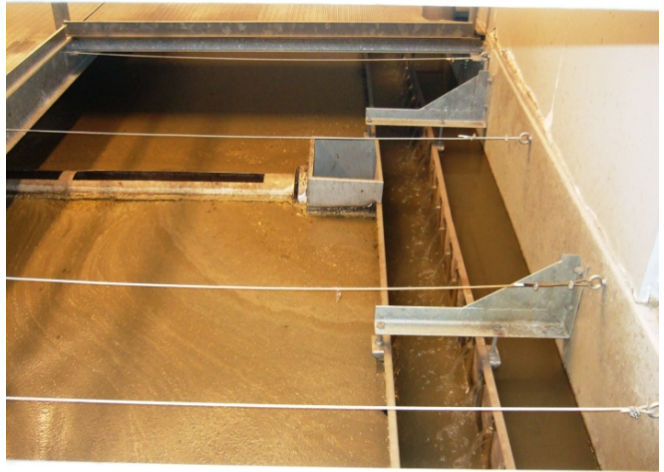
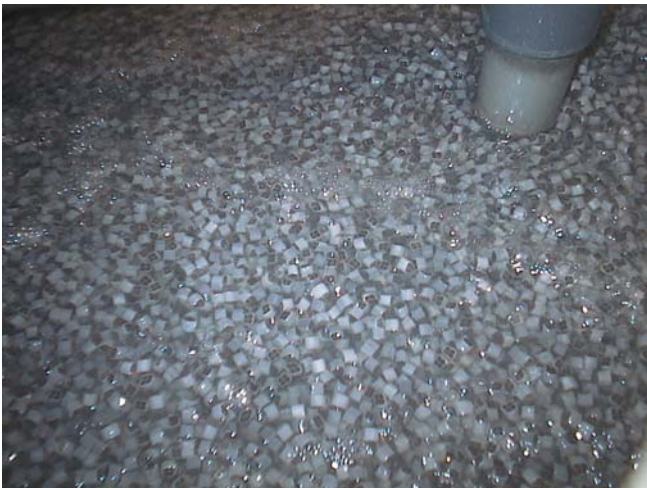
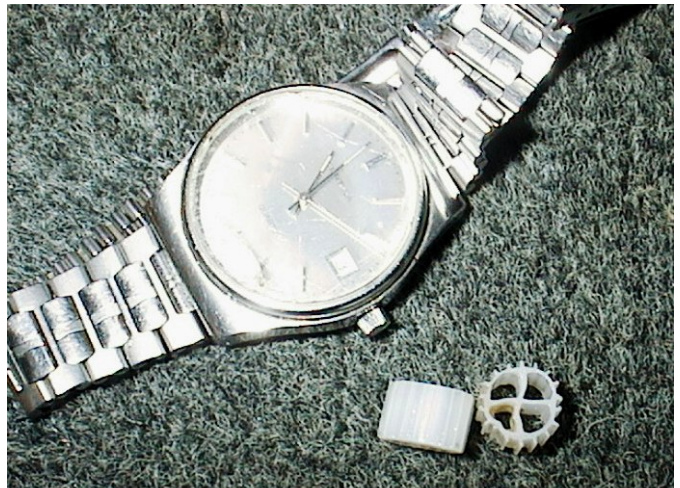
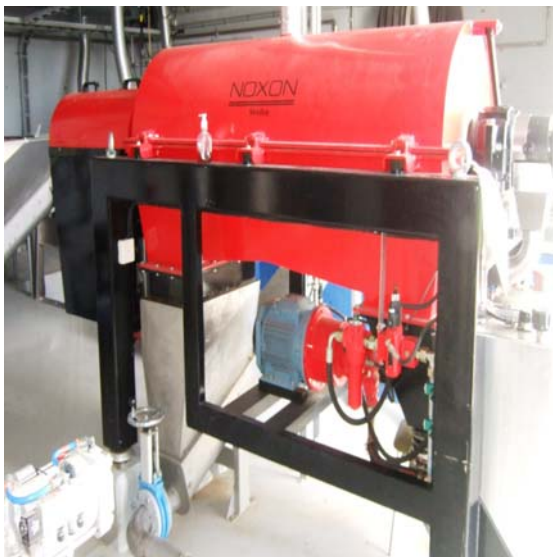
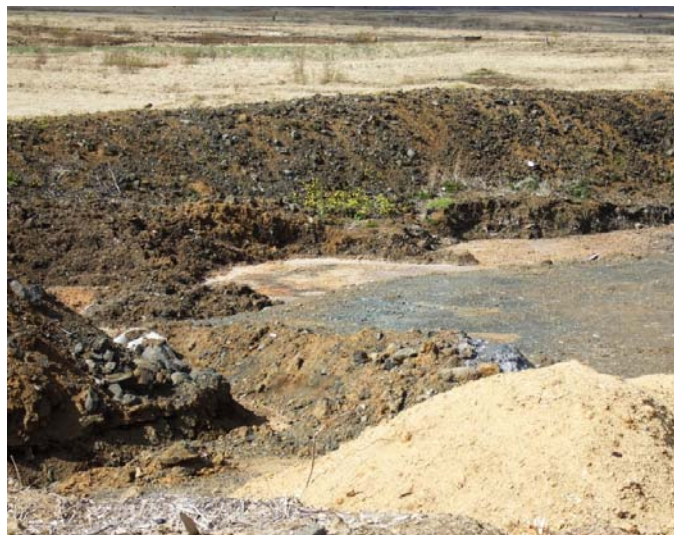
Mynd 1. Mismunandi þrep í Kaldnes stöðinni í Hveragerði: A) Grófhreinsun, B) forfelliker C) lífrænt hreinsiker (loftblendiker), D) námynd af plastkubbum í lífræna hreinsikerinu, E) seyrukilvinda og F) seyrubeð.

rennur í fituker meðan sandurinn fer á snigli í tunnu. Síðan er skólpi veitt í forfelliker (mynd 1B), þar sem seyra fellur að hluta til. Henni er dælt yfir í loftað seyruker.

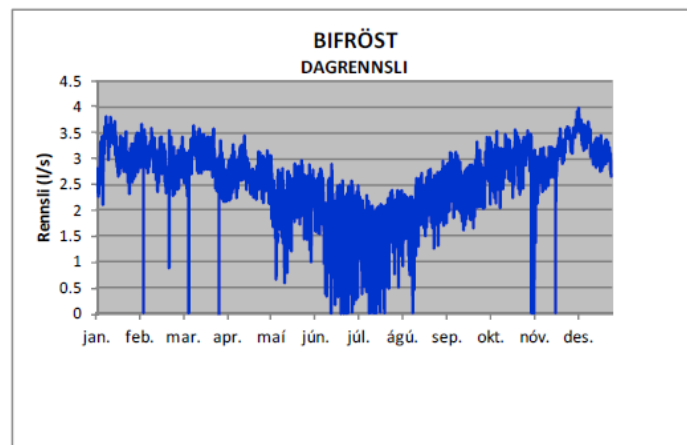
Mynd 2. Dagrennsli um stöðina á Bifröst árið 2011 (Verkís, 2012)

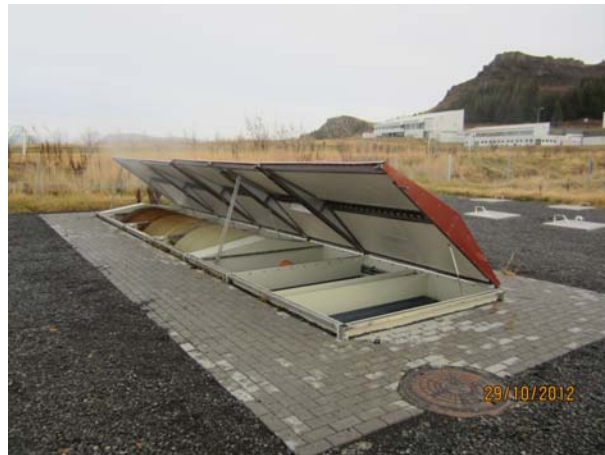
Mynd 4. Hreinsieiningin á Varmalandi. (Mynd: Guðmundur Brynjúlfsson)

Hreinsieiningarnar sem keyptar voru koma frá framleiðendannum System S&P í Þýskalandi. Hreinsieiningarnar byggja á svokallaðri *RBC tækni*, eða *Rotating Biological Contraktor*. Tæknin byggir á mörgum þunnum diskum sem örverurnar setjast á, sjá myndir 4 og 5.

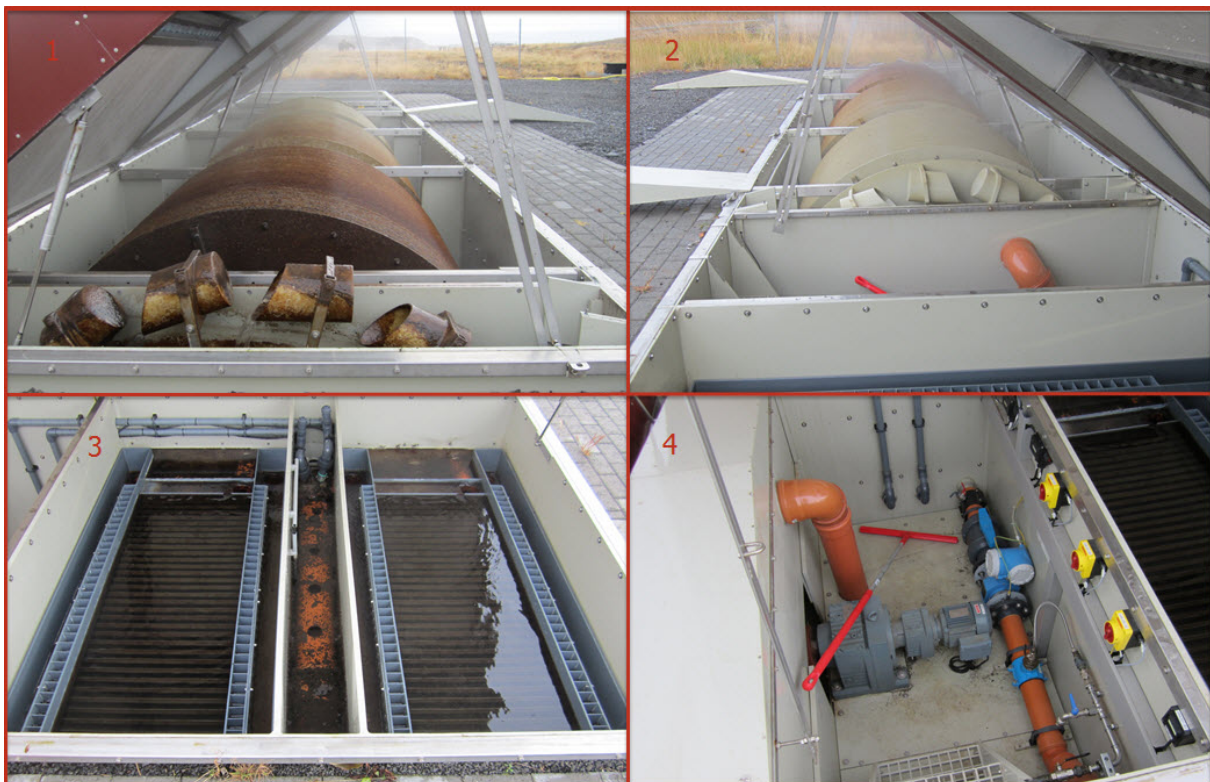
Mynd 5. Hreinsieiningin í Varmalandi. Fyrsta myndin sýnir skóflurnar sem dæla skólpinu yfir í diskaeiningarnar og fremstu diskana. Önnur myndin sýnir hinn enda diskaeininganna og skóflurnar sem dæla skólpinu yfir í plötuskiljuna. Þriðja myndin sýnir plötuskiljuna, þar sem örverurnar sökkva til botns og fjórða myndin sýnir stjórnþúnaðinn. (Myndir: Guðmundur Brynjúlfsson)

Mynd 5 sýnir uppbyggingu hreinsieininganna. Skóflurnar fremst skampta skólpinu úr setþrónni yfir í diskaeiningarnar. Diskarnir eru þunnar plasteiningar sem mynda mikið yfirborð. Örverurnar setjast á diskana sem eru að hálfu á kafi í skólpi. Diskarnir snúast svo hring eftir hring, u.þ.b. 3,6 snúninga á mínútu, þannig að örverurnar fá næringu þegar þær eru ofan í skólpinu en súrefni þegar þær koma upp. Á hinum enda diskaeiningarinnar eru skóflur sem dæla skólpinu út úr diskaeiningunum og yfir í plötuskiljuna. Eins og sjá má á myndunum er gott lag af örverum á fremstu diskunum en í hinum endanum eru þeir svo til hreindir. Þetta er vegna þess að lífræna efnið brotnar niður fremst í einingunni en aftar í henni er ekki nóg æti fyrir örverur til að þrífast. Þetta er vísbending um að hreinsieiningin geti hreinsað mun meira magn af lífrænu efni en rennur í hana í dag.

Í plötuskiljunni falla bakteríurnar til botns. Þeim er svo dælt yfir í setþróna til að auðga bakteríuflórana þar áður en skólpinu er veitt „aftur“ yfir í diskaeininguna. Á milli diskaeiningar og plötuskilju er stjórnrymi, en þar sést m.a. mótörinn sem snýr diskunum og skóflunum, en þau snúast á sama ási.

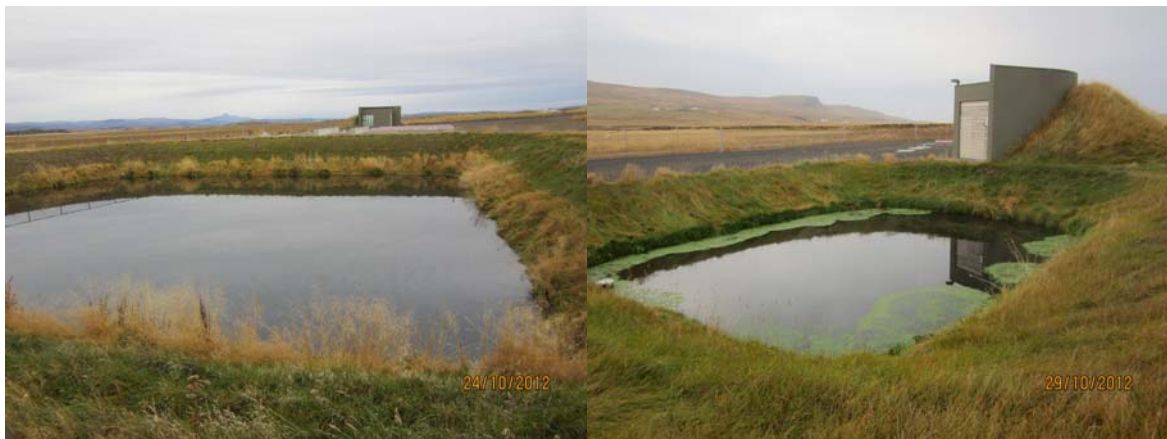
Mynd 6. Tjörnin á Hvanneyri (t.v.) og á Reykholti (t.h.) (Myndir: Guðmundur Brynjúlfsson)

Eftir líffræðilegu hreinsunina fer skólpið í gegnum geislun þar sem bakteríum er fækkað. Upphaflega áttu að vera settjarnir á öllum stöðunum, þar sem sólarljósið sér um að brjóta niður örverurnar, en vegna aðstæðna eru aðeins tjarnir á Hvanneyri og í Reykholti. Á Bifröst og á Varmalandi var sett upp geislatæki sem skólpið rennur í gegnum á leið út í viðtaka. Á Bifröst var það gert vegna þess að það er erfitt að setja þetta tjörn í hraunið og á Varmalandi var það vegna plássleysis. Frá settjörnum og geislatækjum rennur skólpið út í viðtaka.

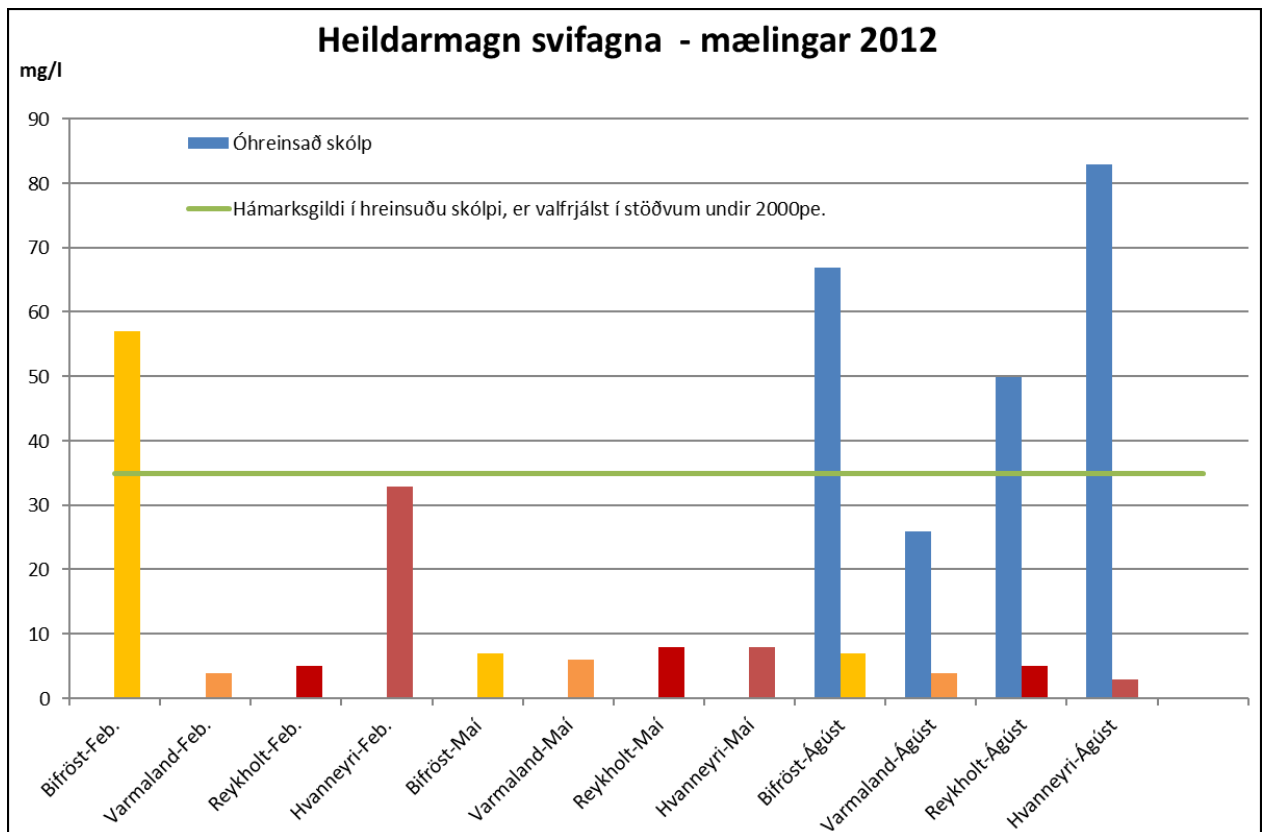
Mynd 8. Heildarmagn svifagna í skólpinu. Niðurstöður mælinga 2012.

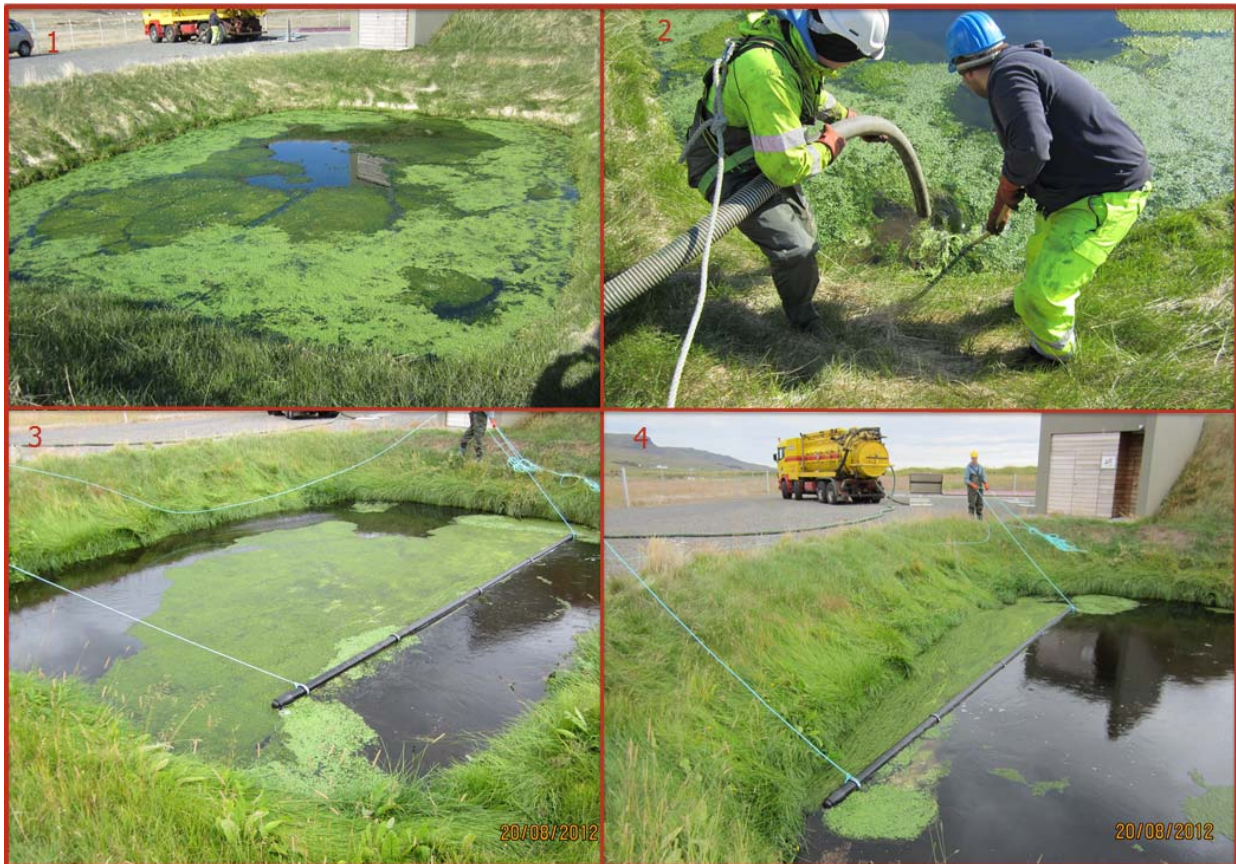
Mynd 12. Gróðurmyndun og hreinsun á tjörn í Reykholti. (1) gróðurmyndun 16. maí 2012, (2) hreinsun á gróðri með holræsabíl 16. maí 2012, (3) og (4) ný útfærsla á hreinsun á gróðri með þar til gerðri grind í 20. ágúst 2012.

Settjarnir: Á settjörnunum hefur nokkuð borið á gróðurmyndun, einkum þegar sólar nýtur í ríkum mæli. Þessi gróður hefur verið hreinsaður af yfirborðinu með þar til gerðri grind og hreinsibíll síðan sögið gróðurinn upp til förgunar (sjá mynd 12).

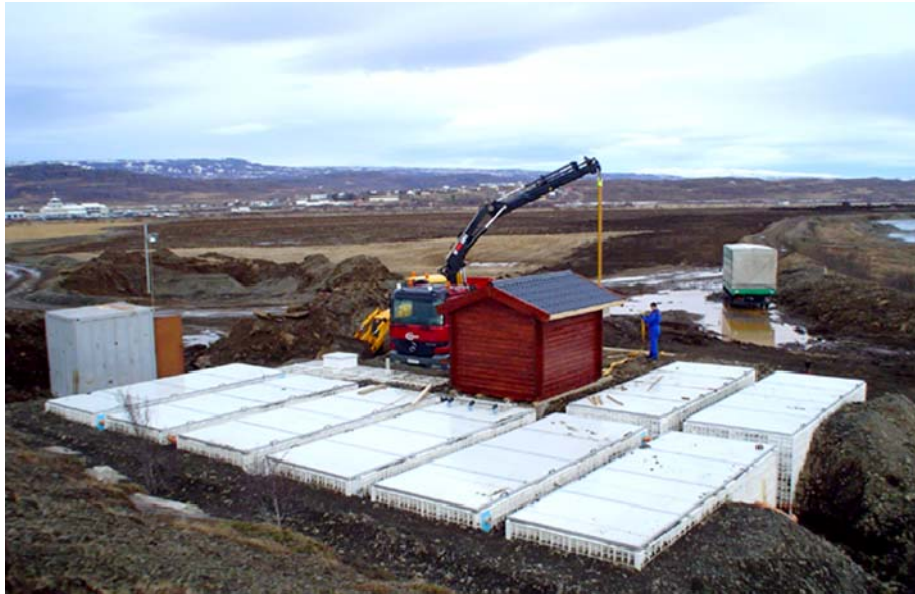
Mynd 2. Frá uppsetingu hreinsistöðvar á bökkum Eyvindarár á Egilsstöðum.

Í mörgum tilfellum er hægt að nýta eldri rotþrær við uppsetningu stöðvanna sem bæði sparar kostnað og eykur hagkvæmni. Það þarf ekki að fara í kostnaðarsamar aðgerðir við að sameina útrásir þar sem hægt er að fá stöðvar í stærðum frá 5 PE (persónueiningum) og upp í 5000 PE og í mörgum tilfellum er hægt að bæta við og breyta stöðvunum eftir því sem útrásirnar stækka og breytast. Þessum stöðvum hefur stundum verið líkt við Lego Duplo, sem allir þekkja mjög vel. Myndir 2 og 3 á næstu síðu eru teknar af uppsetningu stöðva. Myndir 4 og 5 gefa hugmynd um hvernig stöðvarnar líta út fullbúnar.

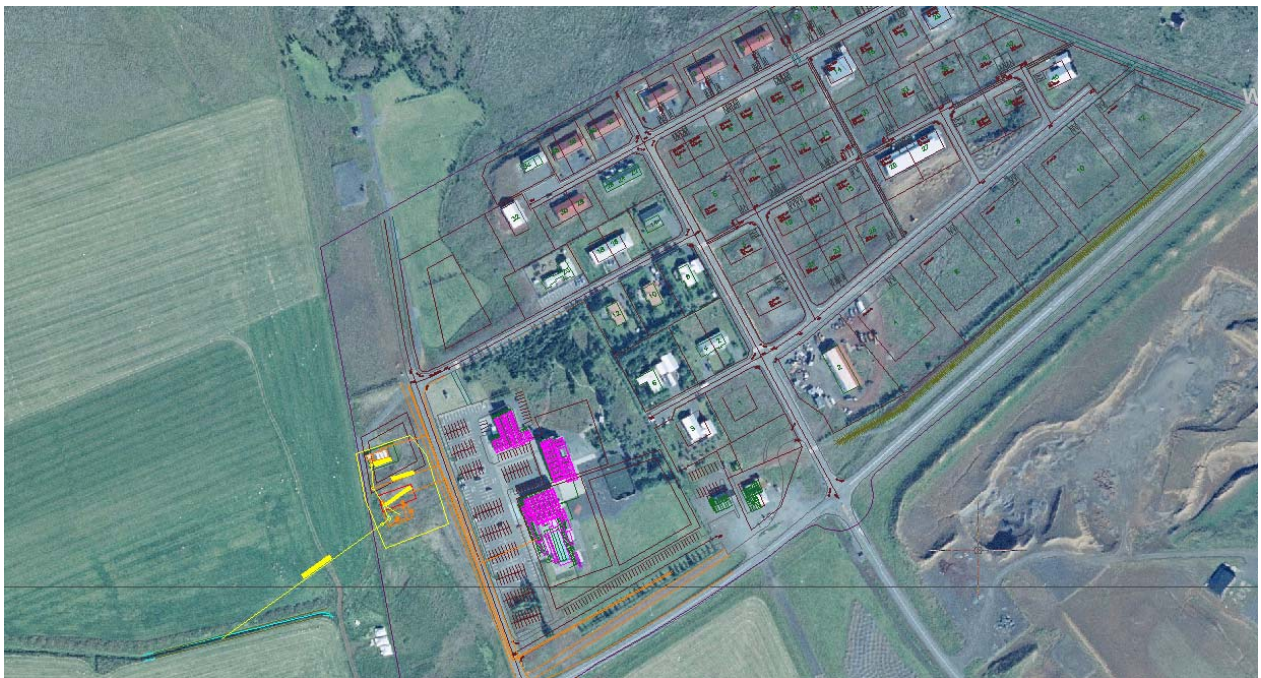
Mynd 1. Borg í Grímsnesi. Guli ferhyrningurinn afmarkar svæðið undir skólphreinsistöðina og gula línan útrásina frá stöðinni yfir í skurð á landi Stóru Borgar.

Á Borg í Grímsnesi voru í upphafi staðsettar nokkrar rotþrær. Þegar ákveðið var að fara í uppbyggingu þéttbýliskjarna með tilheyrandi þjónustu og gatnagerð fyrir 10 árum síðan þurfti að huga að fráveitumálum. Svæðið er landbúnaðarsvæði með engum viðtaka fyrir skólþ. Staðsetningin skólphreinsistöðvarinnar var ákveðin í vesturkanti byggðarinnar (sjá gulan ferning á mynd 1) og fengið var leyfi til þess að láta afrennslið renna í skurð á landi Stóru Borgar, þar sem vatnið rennur svo út í læk. Landeigandi Stóru Borgar var ekki sérstaklega ánægður með að fá þetta vatn inn á sitt land en það náðist samkomulag við hann með því að setja eitt siturbeð í viðbót. Þannig að allt vatn fer þarna í gegn í lokinn áður en það fer í skurðinn.

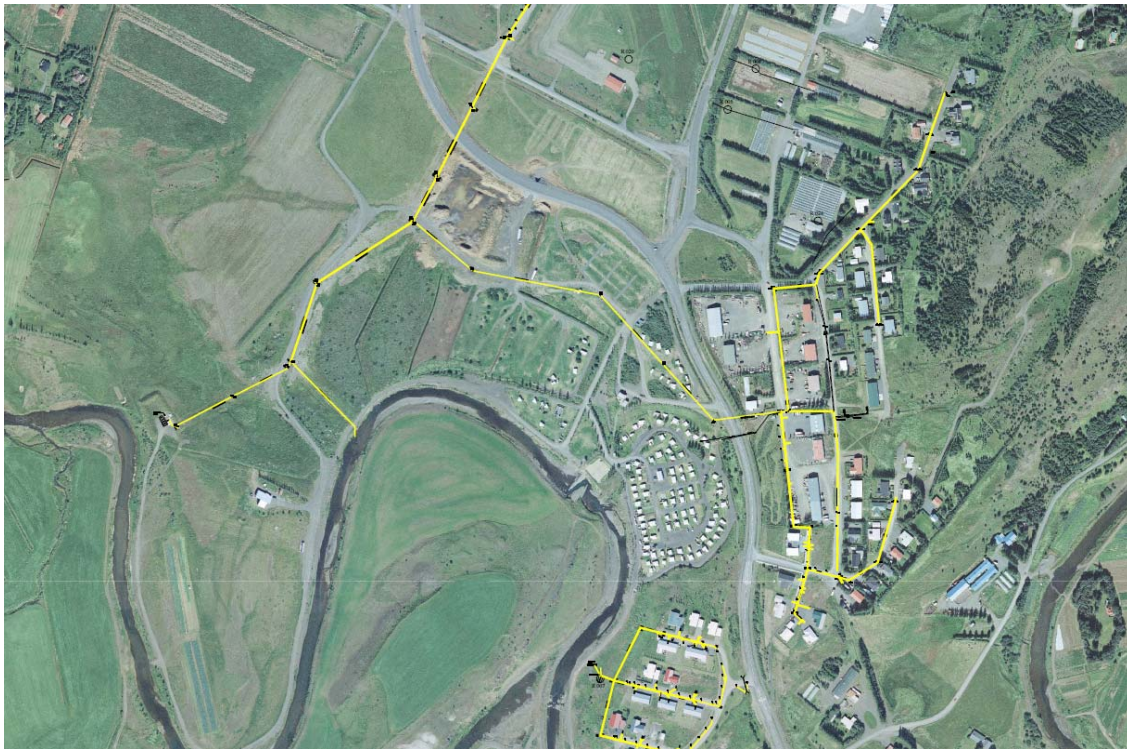
Mynd 2. Fráveitukerfið á Flúðum. Gulu línurnar er yfirlit yfir stofnlagir fráveitunar.

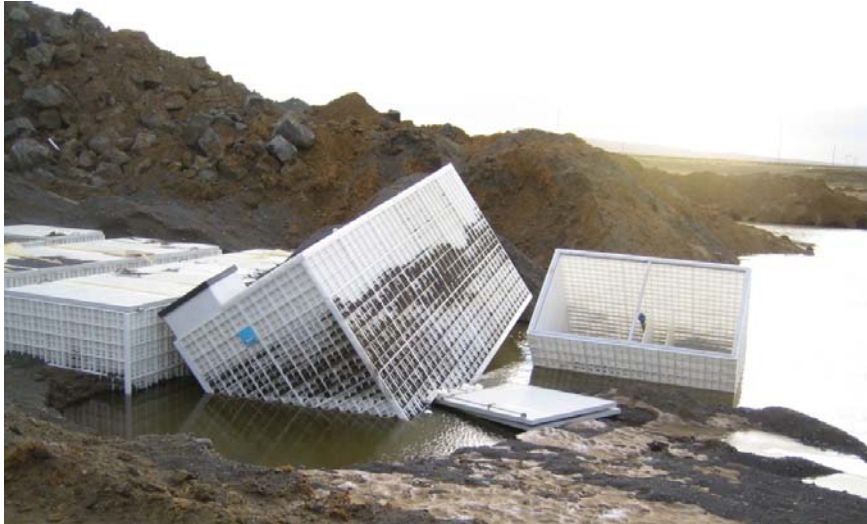
Mynd 3. Vandamál við niðursetningu forbyggða eininga (Borg í Grímsnesi).

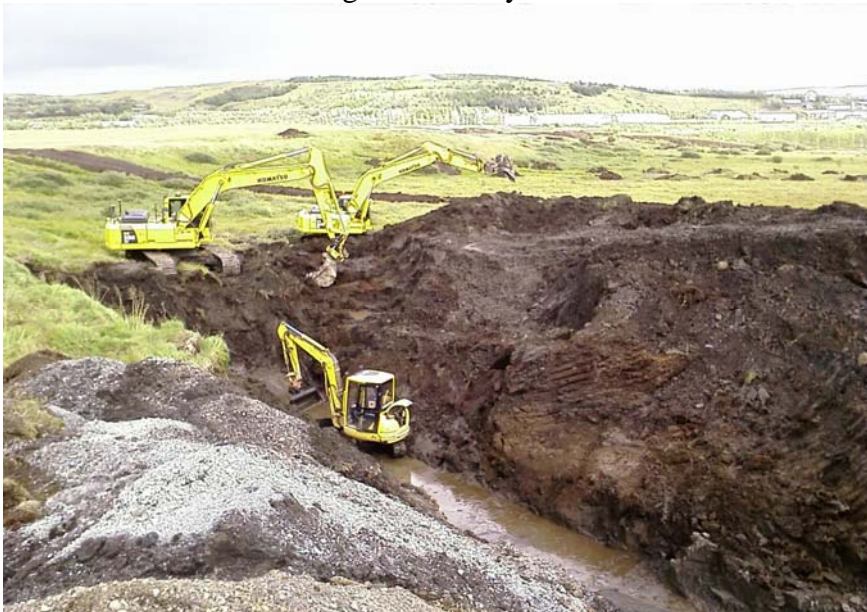
Mynd 4. Skurðagröftur fyrir fráveitukerfið á Flúðum.

Annað vandamál sem kom upp á byggingartíma var við gröft á djúpum skurðum í mýrlendi fyrir útrásina á Flúðum (sjá mynd 4). Burður mýrlendisins var ekki nægilegur þannig að skurðir féllu saman og litlu munaði að grafa í skurði færi í kaf með vélamanni. Mildi þykir að stjórnandi gröfunnar náði að forða sér og varð ekki fyrir meiðslum.

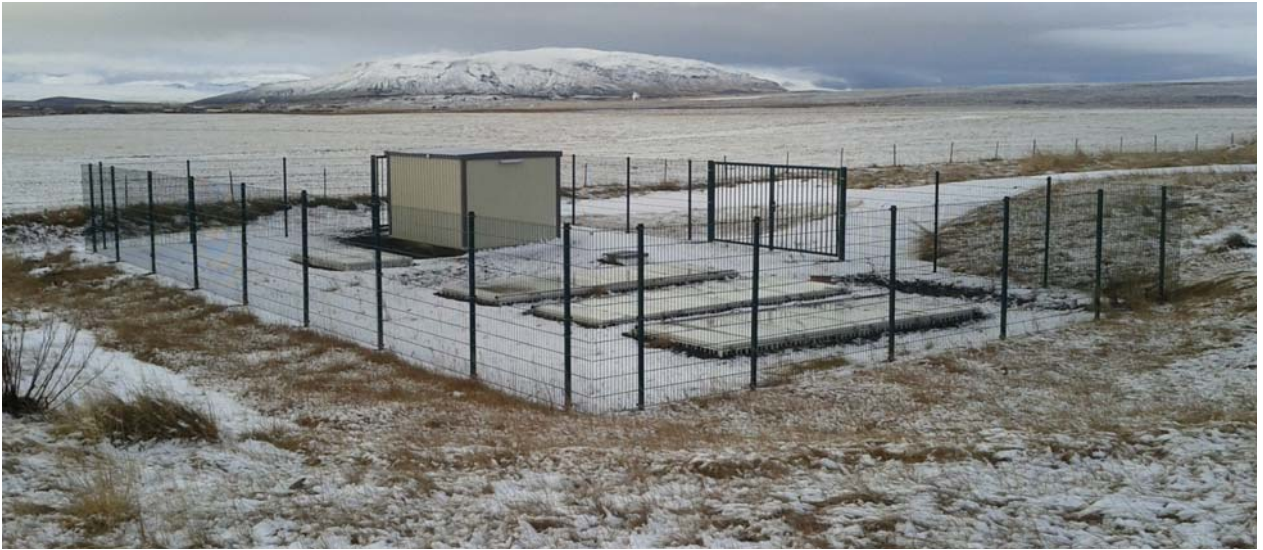
Mynd 5. Líffræðilega skólphreinsistöðin á Borg í Grímsnesi.

Á Borg eru þrjú aðskildir straumar af fráveituvatni: Í fyrsta lagi skólpi, í öðru lagi regn- og hitaveitu vatn og að lokum sundlaugarvatn. Skólpið er leitt í gegnum líffræðilega hreinsistöð sem var keypt frá Bólholti. Regnvatnið fer í gegnum sand- og olíuskilju meðan sundlaugarvatnið fer í gegnum siturbeð til að klórinn nái að falla út. Að lokum er öllum þremur straumum blandað saman og leitt í viðbótar siturbeðið og síðan veitt í sama skurð. COD mæling við útfall skólphreinsistöðvar mælist 77 mg/L en þegar skólpmatnið hefur blandast öllu hinu, þá mælist loka styrkur COD í útrás undir 10 mg/L sem er í samræmi við reglugerð nr. 798/1999 um fráveitur og skólpi.

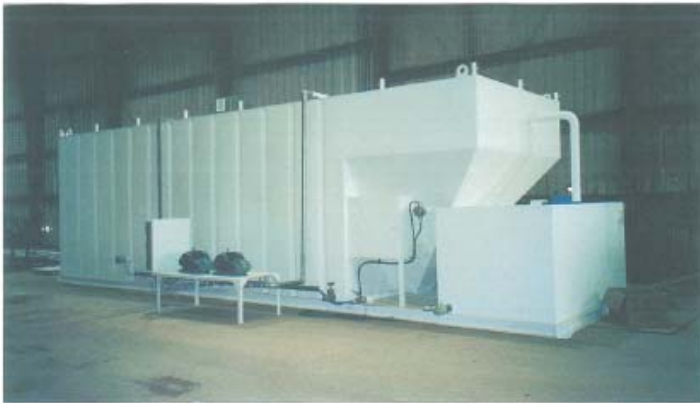
Mynd 1 Bráðabirgðastöð fyrir álver á Reyðarfirði

Byrjað var með að setja upp litla færanlega stöð á meðan skólphreinsistöðin var reist. Þessi stöð sem byggir á „extended aeration“ var fengin notuð sunnan úr Borgarfirði og þjónaði sínu hlutverki í um ½ ár, en þá var hún komin að þolmörkum. Þessi stöð þurfti að berjast fyrir lífi sínu líkt og skólphreinsistöðin seinna: Handþurrkupappír var allt að stífla og kæfa.

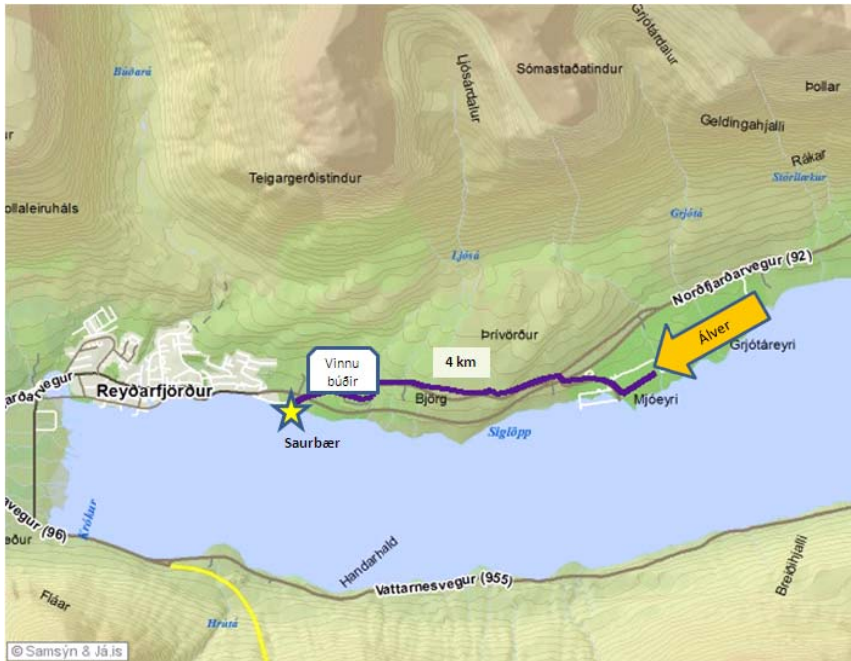
Ný skólphreinsistöð, **Saurbær**, var reist á 18x25m eða 450 m² reit, staðsett beint fyrir neðan vinnubúðirnar og var sjálfrennsli þangað (Mynd 2). Til að byrja með, var skólpl flutt með dælubílum frá iðnaðarlóðinni til hreinsistöðvarinnar. Síðar var lögð 4 km lögn sem fór í um 60 metra hæð. Dælustöð tengd lögninni sá um að dæla skólpinu frá iðnaðarlóðinni til hreinsistöðvarinnar.

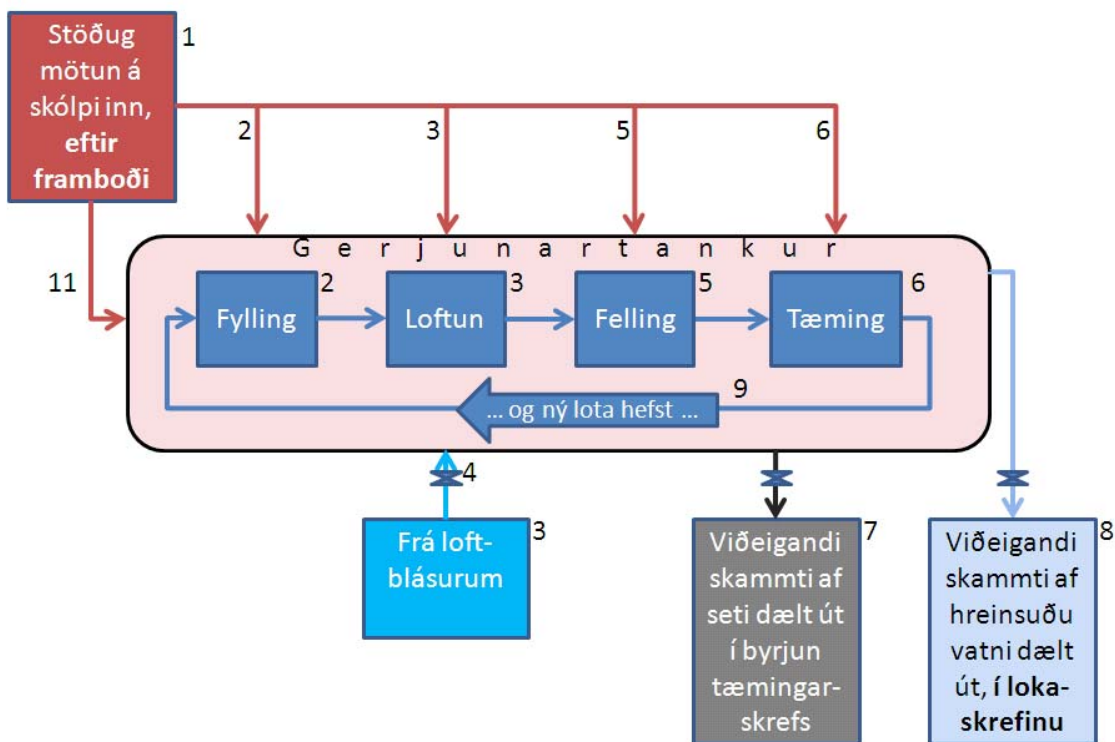
Mynd 6 Flæðirit lotuhreinsunar

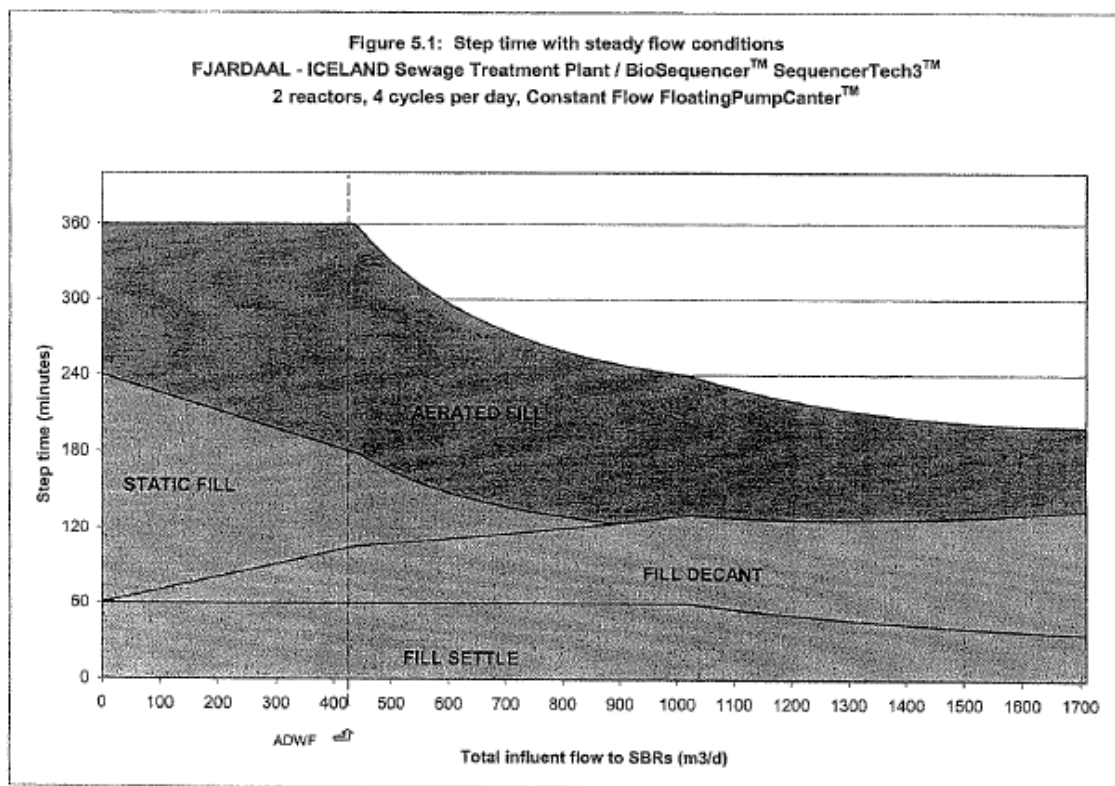
Mynd 7 Tíma - flæði línurit

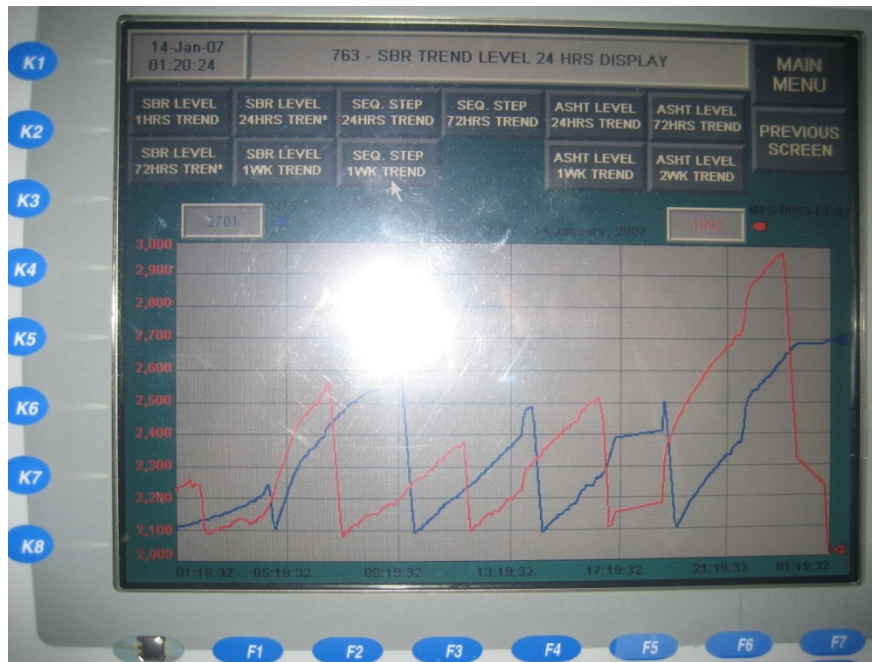
Mynd 8 Hæð í gerjunartönkum

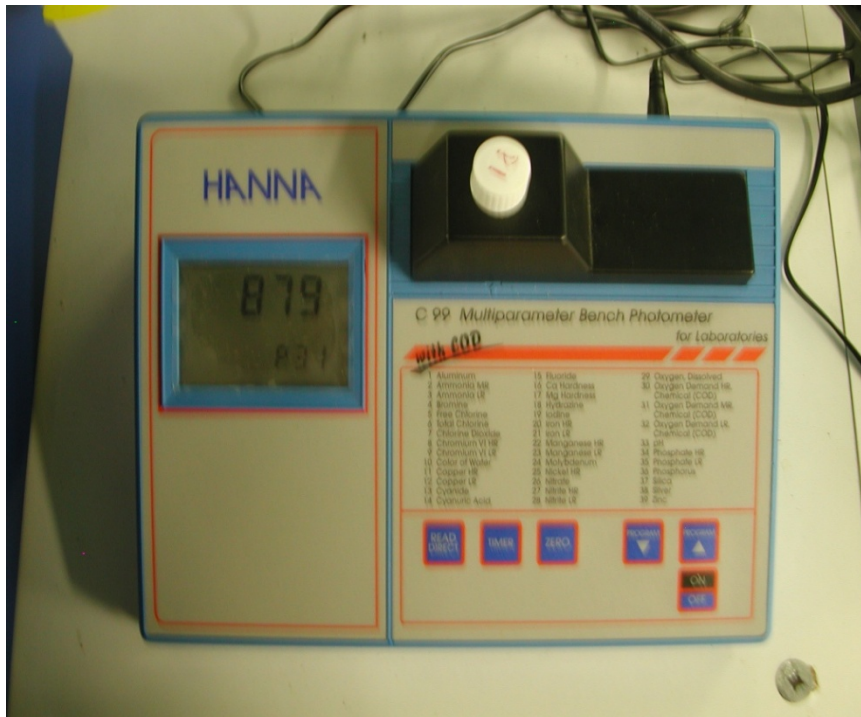
Mynd 10 sýnir tækið, á það voru nánast allar mælingar gerðar. Svifagnir (TSS), BOD₅ og bakteríu-mælingar voru gerðar hjá Rannsóknarstofnun fiskiðnaðarins, síðar Matís, Neskaupstað. Notuð voru “testkit” við mælingarnar þar sem þurfti bara að mæla rétt magn vökva, blanda forþökkuðum skömmtum út í, velja viðeigandi forskrift á tækinu og lesa af.

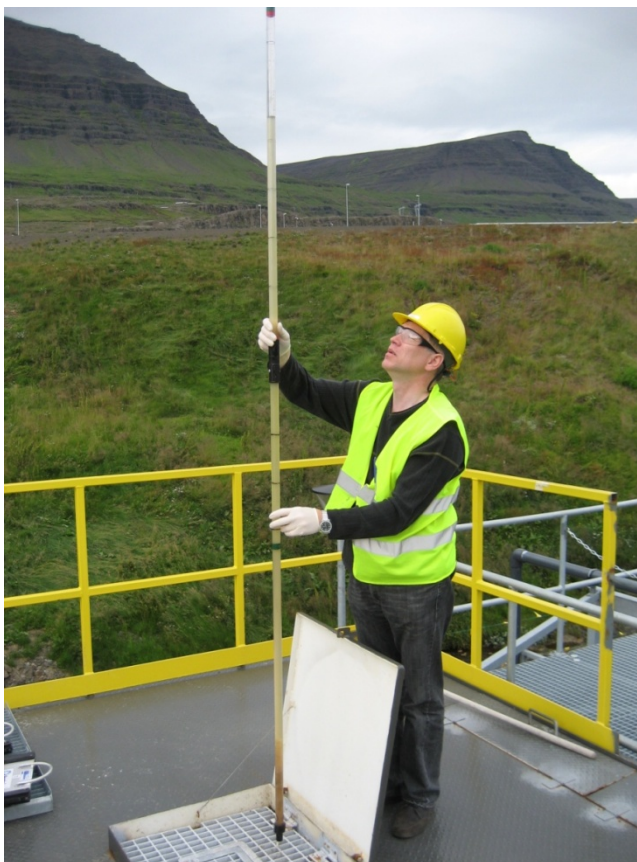
Á mynd 11 er verið að nota mælitæki sem heitir “drulludómari” eða sludge judge á ensku. Er í raun bara glært rör með einstefnuloka í neðri endanum. Gefur þversnið af innihaldi tankans þegar ýtt er rólega niður að botni tanka. Þarna er verið að mæla þykkt á seti í botni tankans og horfa eftir handþurrkum eða pappírnum.

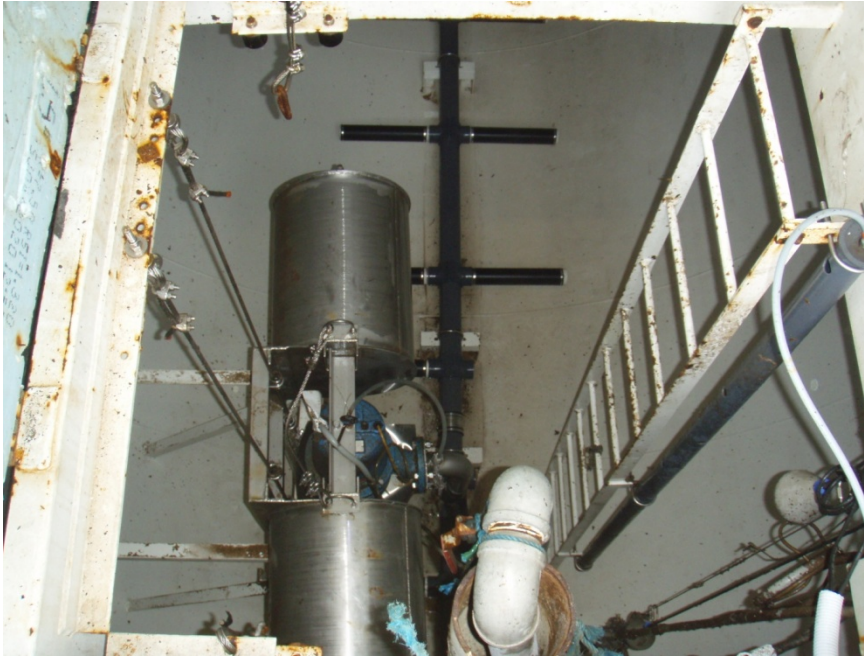
Á mynd 12 sést búnaðurinn í gerjunartankinum. Á botninum sést stofnlögnin fyrir loftið og út frá henni loftdreifararnir til beggja handa, líkt og tindar á hrífu. Flotholtin sem bera dæluna renna á vírunum eftir vökvahæð og dælan er á milli þeirra. Dælan tekur um 15 cm undir yfirborðinu. Hnén sem eru neðst á myndinni tengjast barkanum sem flytur frá dælunni.

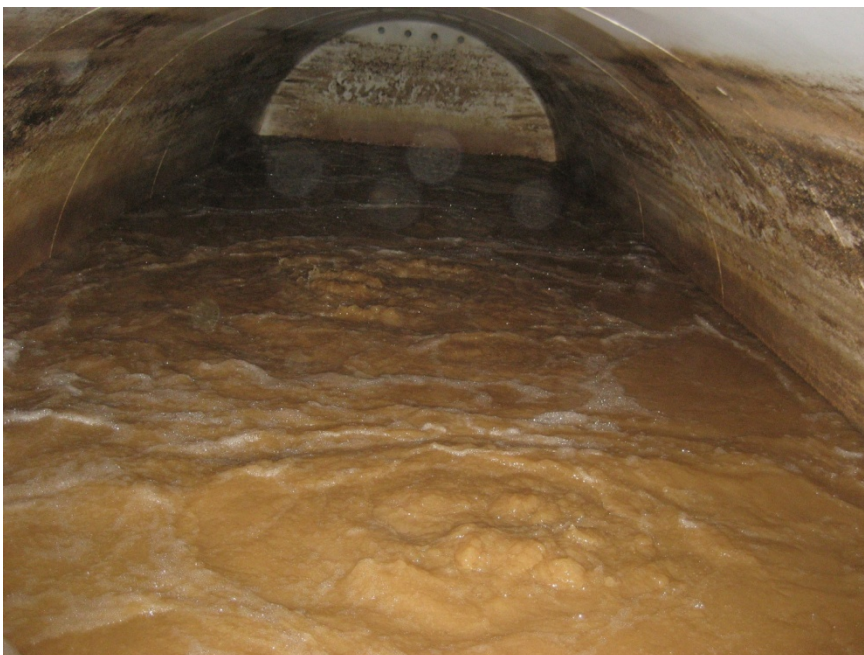
Á mynd 13 er loftun í fullum gangi. Mikil ólga er og góð blöndun. Ekki er þörf á sérstökum hrærum til að tryggja blöndun. Eins er bannað að hræra þegar skrefin „felling og dæling“ eru kláruð. Þá á vatnið að vera kyrrt svo bakteríurnar falli til botns.

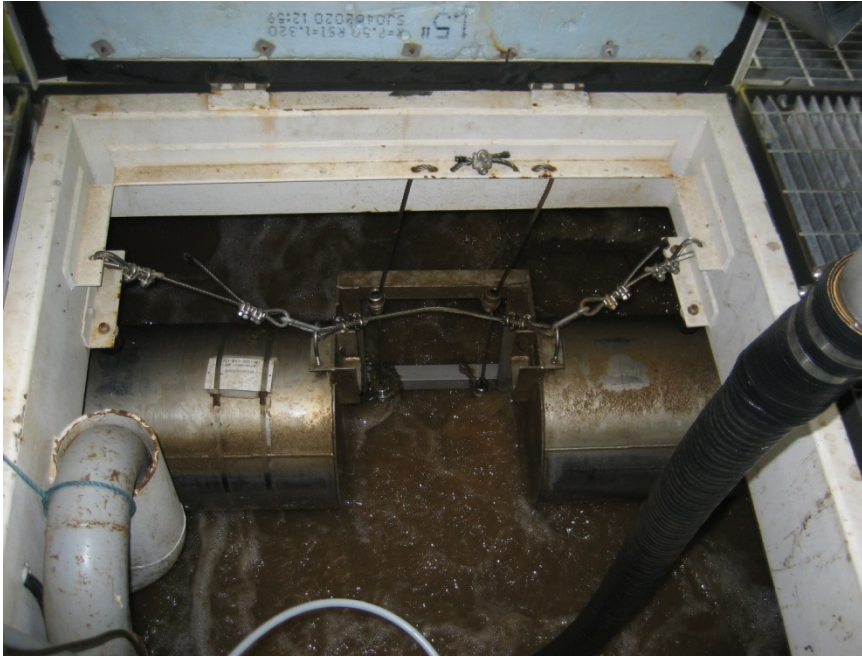
Mynd 14 Fullur gerjunartankur

Gerjunarankurinn nánast fullur, búið að taka dæluna upp til skoðunar.

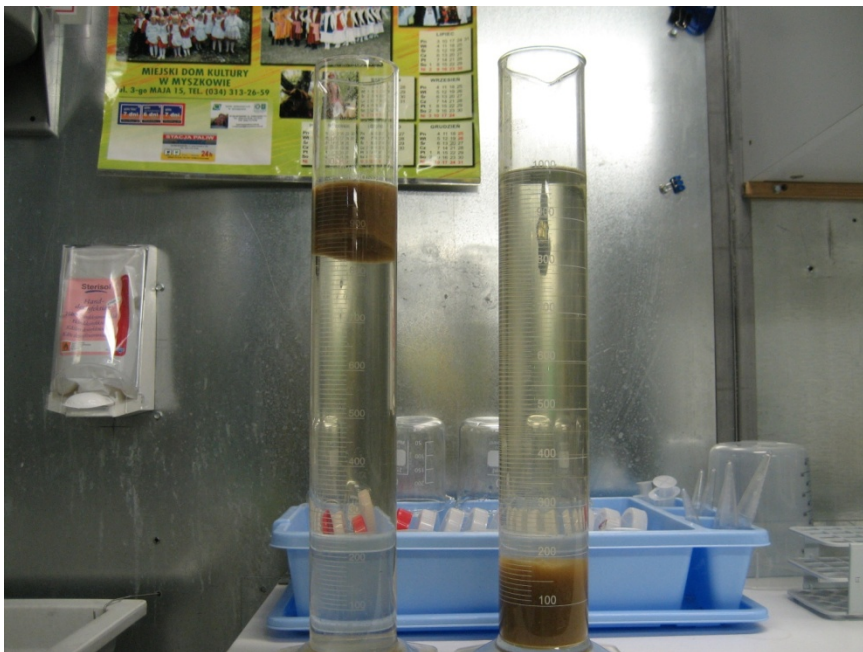
Á mynd 15 er fellingarprófi lokið. Sýnið er tekið þegar blástur er á fullu, rétt áður en felling hefst, svipað og sést á mynd 14. Tekið er sýni úr hvorum gerjunartanka og eru þau því ekki á sama tíma. Í glasinu hægra megin er allt eðlilegt en í því vinstra hefur setið flotið upp.

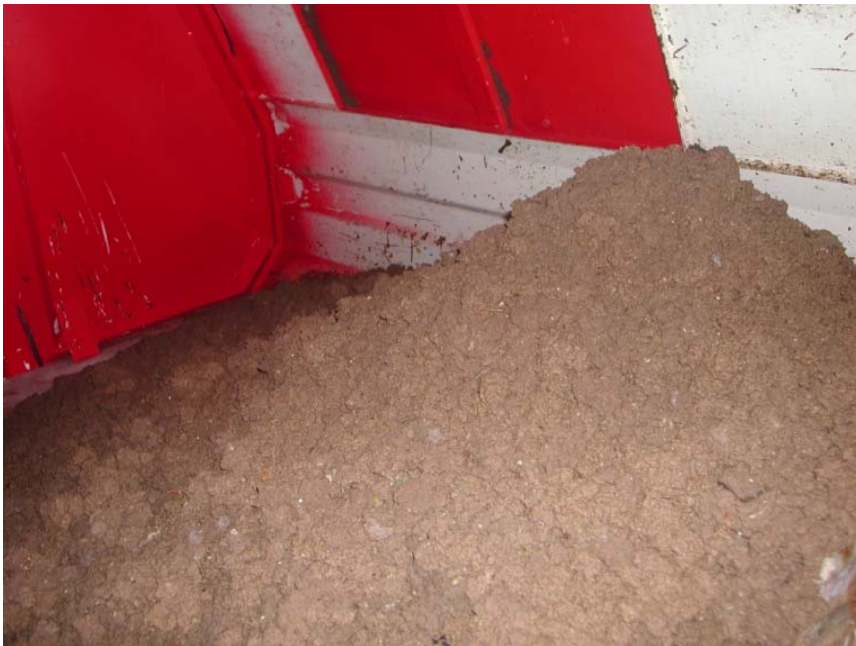
Við afvötnun á seyrinni verða til tvær afurðir, vatn og kaka. Á mynd 17 er seyran eftir pressun, þá kölluð kaka. Hún hlóðst upp þannig að jafna þurfti í ílátinu til að nýta rýmið. Þurrstig kökunnar átti að vera þannig að ef tekin var handfylli og hnoðað líkt og snjóbolta, því síðan kastað í vegg, ætti að sitja eftir smávegis, eins og gerir eftir snjóbolta. Ath.! Við þetta próf þarf að vera með hanska!!! og muna að þrífa vegginn.

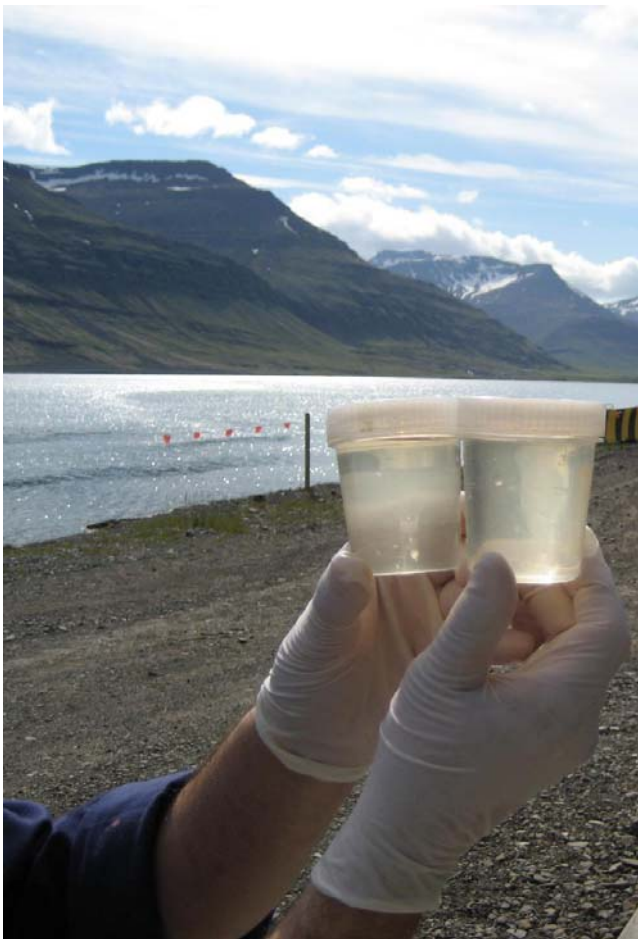
Mynd 19 Kristaltært vatn

Aðalafurðin er svo vatnið sem hefur ekki merkjanleg áhrif á viðtakandann. Þegar hreinsunin er að virka rétt er vatnið kristaltært.

Hin afurðin, vatnið, fer gegnum útfjólublátt ljós til sótthreinsunar. Ljósín eru í opnum stökk og því auðvelt að þjónusta þau en gæta þarf þess að halda ljósunum hreinum til að tryggja virknina. Þar sem hreinsaða vatninu er dælt út í lotum, og ekkert þess á milli, er slökkt á ljósunum mestan hluta sólarhringsins.

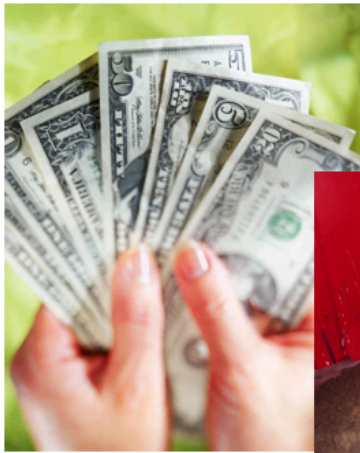
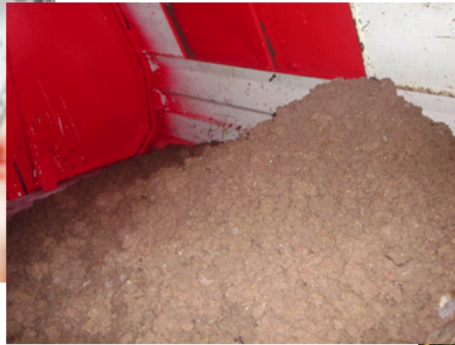
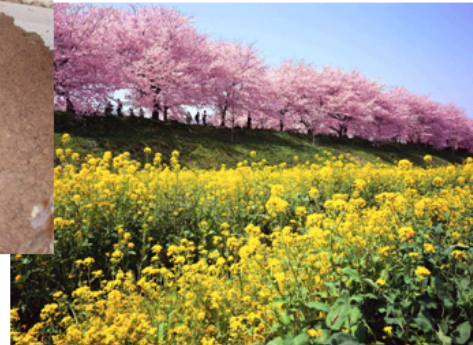
Mynd 20 Hagur af seyru

Spörum pening ...

... notum seyrukökuna ...

... til uppgræðslu og áburðar!
