Málþing Vatns- og Fráveitufélags Íslands

Líffræðileg hreinsun skólps á Íslandi

Reykjavík, 8. Nóvember 2012

Ráðstefnurit

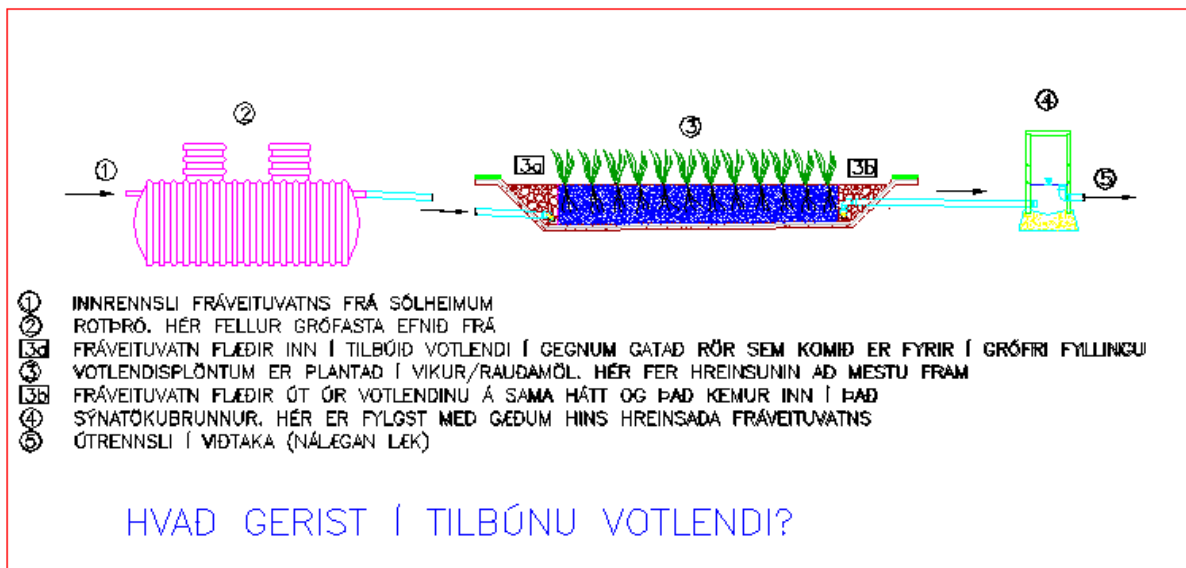
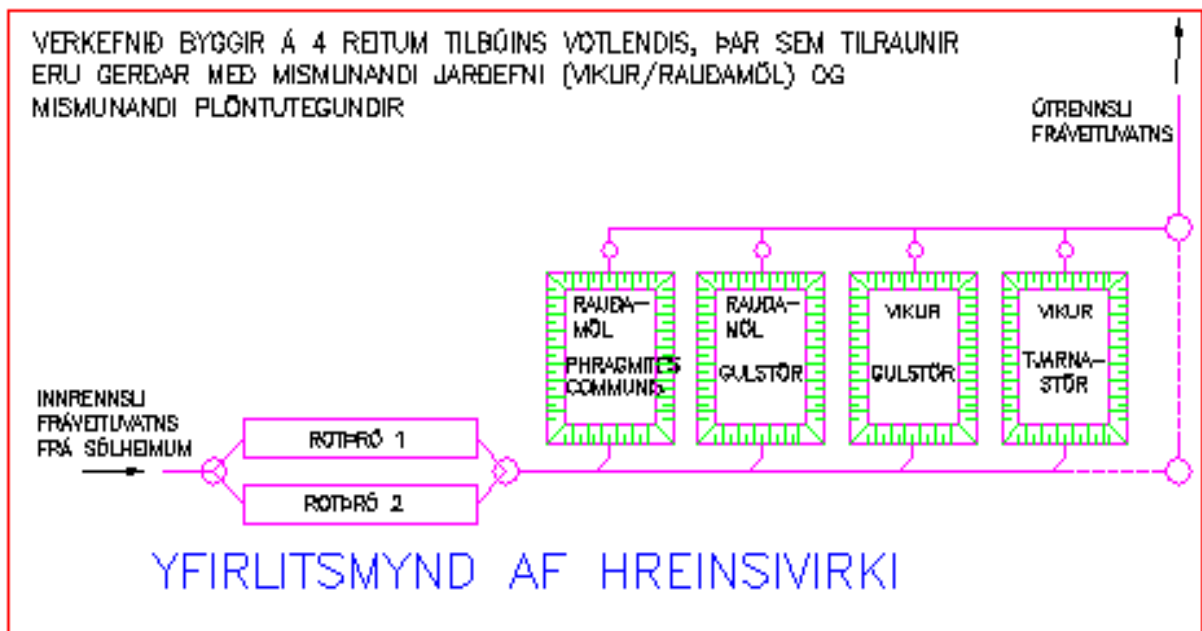
Mynd 1. A) Þversnið og B) yfirlitsmynd af tilbúnu votlendi á Sólheimum. (Mynd: Brynjólfur Björnsson)

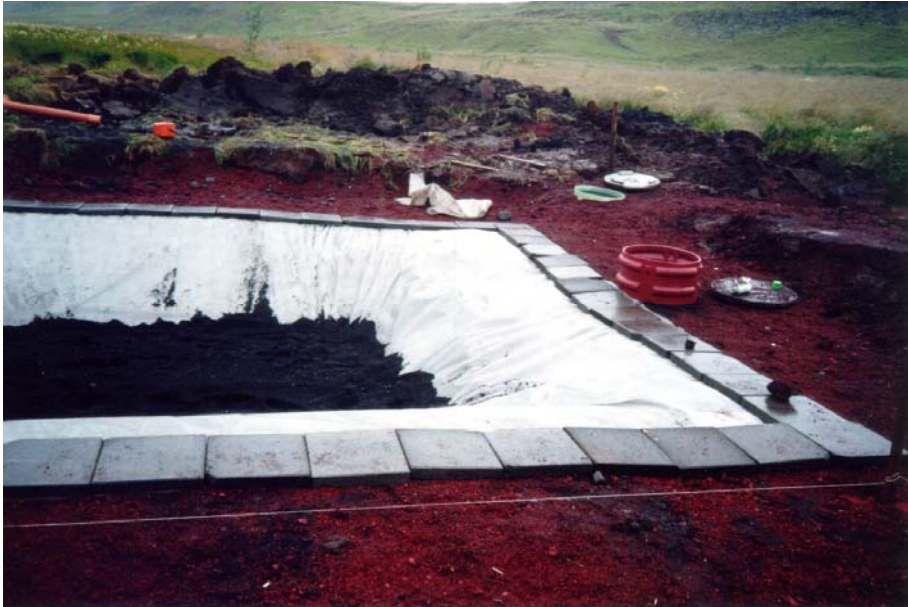
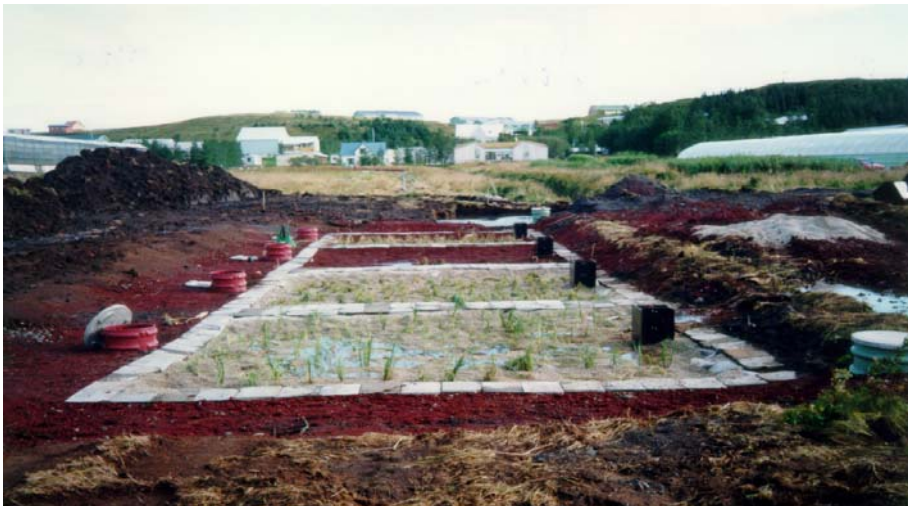
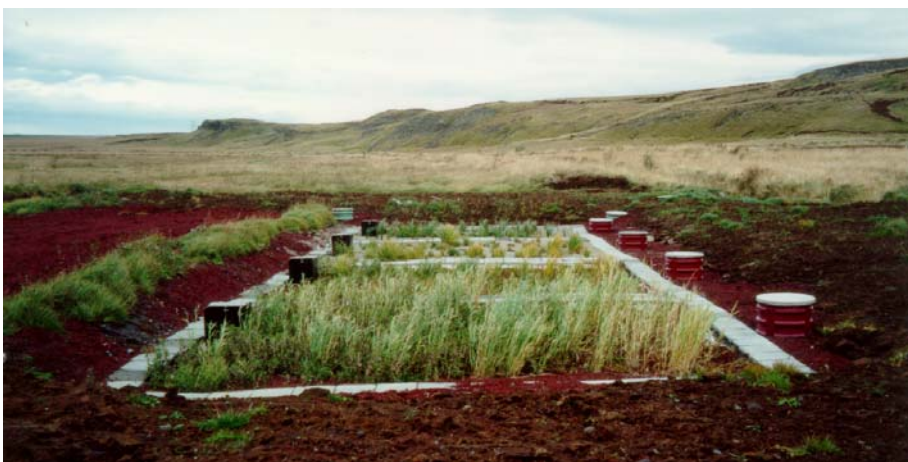
Mynd 2. Myndir af votlendinu A) á byggingartíma í ágúst 1999, B) september 1999 og C) eins árs í september 2000. (Mynd: Brynjólfur Björnsson)

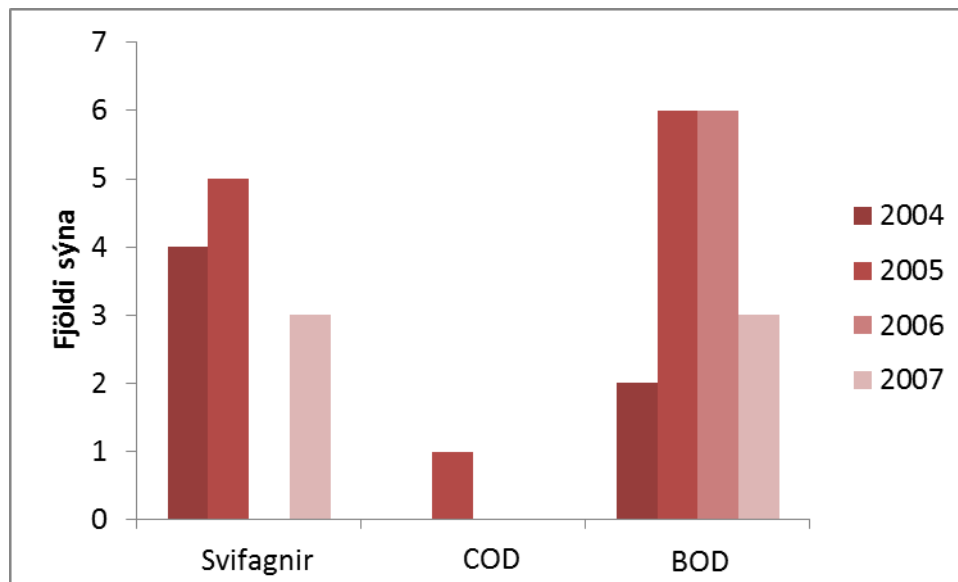
Mynd 1. Fjöldi sýna sem uppfylla ekki kröfur reglugerðar nr. 798/1999 um styrk í útrás.

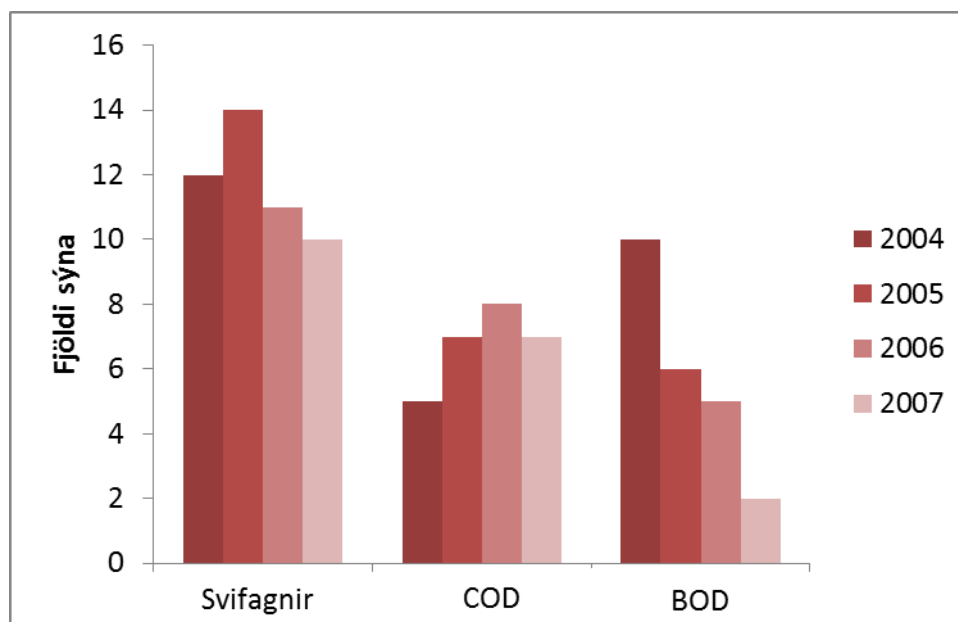
Mynd 2. Fjöldi sýna sem uppfylla ekki kröfur reglugerðar nr. 798/1999 um lágmarks hreinsivirkni (70% BOD, 75% COD og 90% svifagnir).

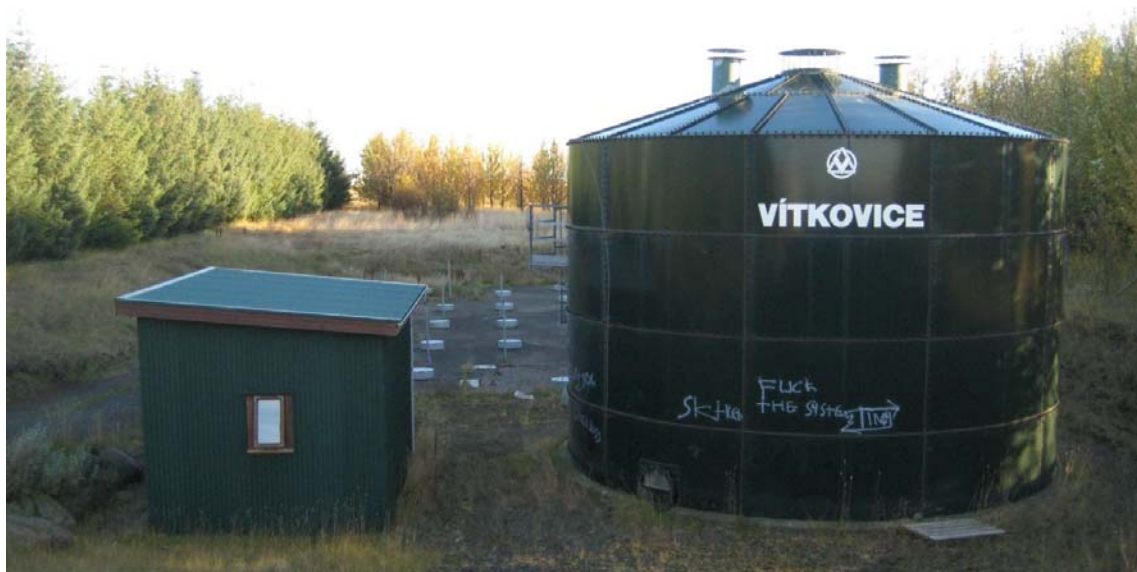
Mynd 1. Hripturn á Hvolsvelli.
