FORKÖNNUN VEGNA FRAMKVÆMDA VIÐ FJÓS Í ÓLAFSDAL VIÐ GILSFJÖRÐ

FORNLEIFASTOFNUN ÍSLANDS

Forkönnun með skurðum og ljósmyndum vegna endurgerðar fjóss frá lokum 19. aldar.

Ólafsdalur við Gilsfjörð, Dalasýslu

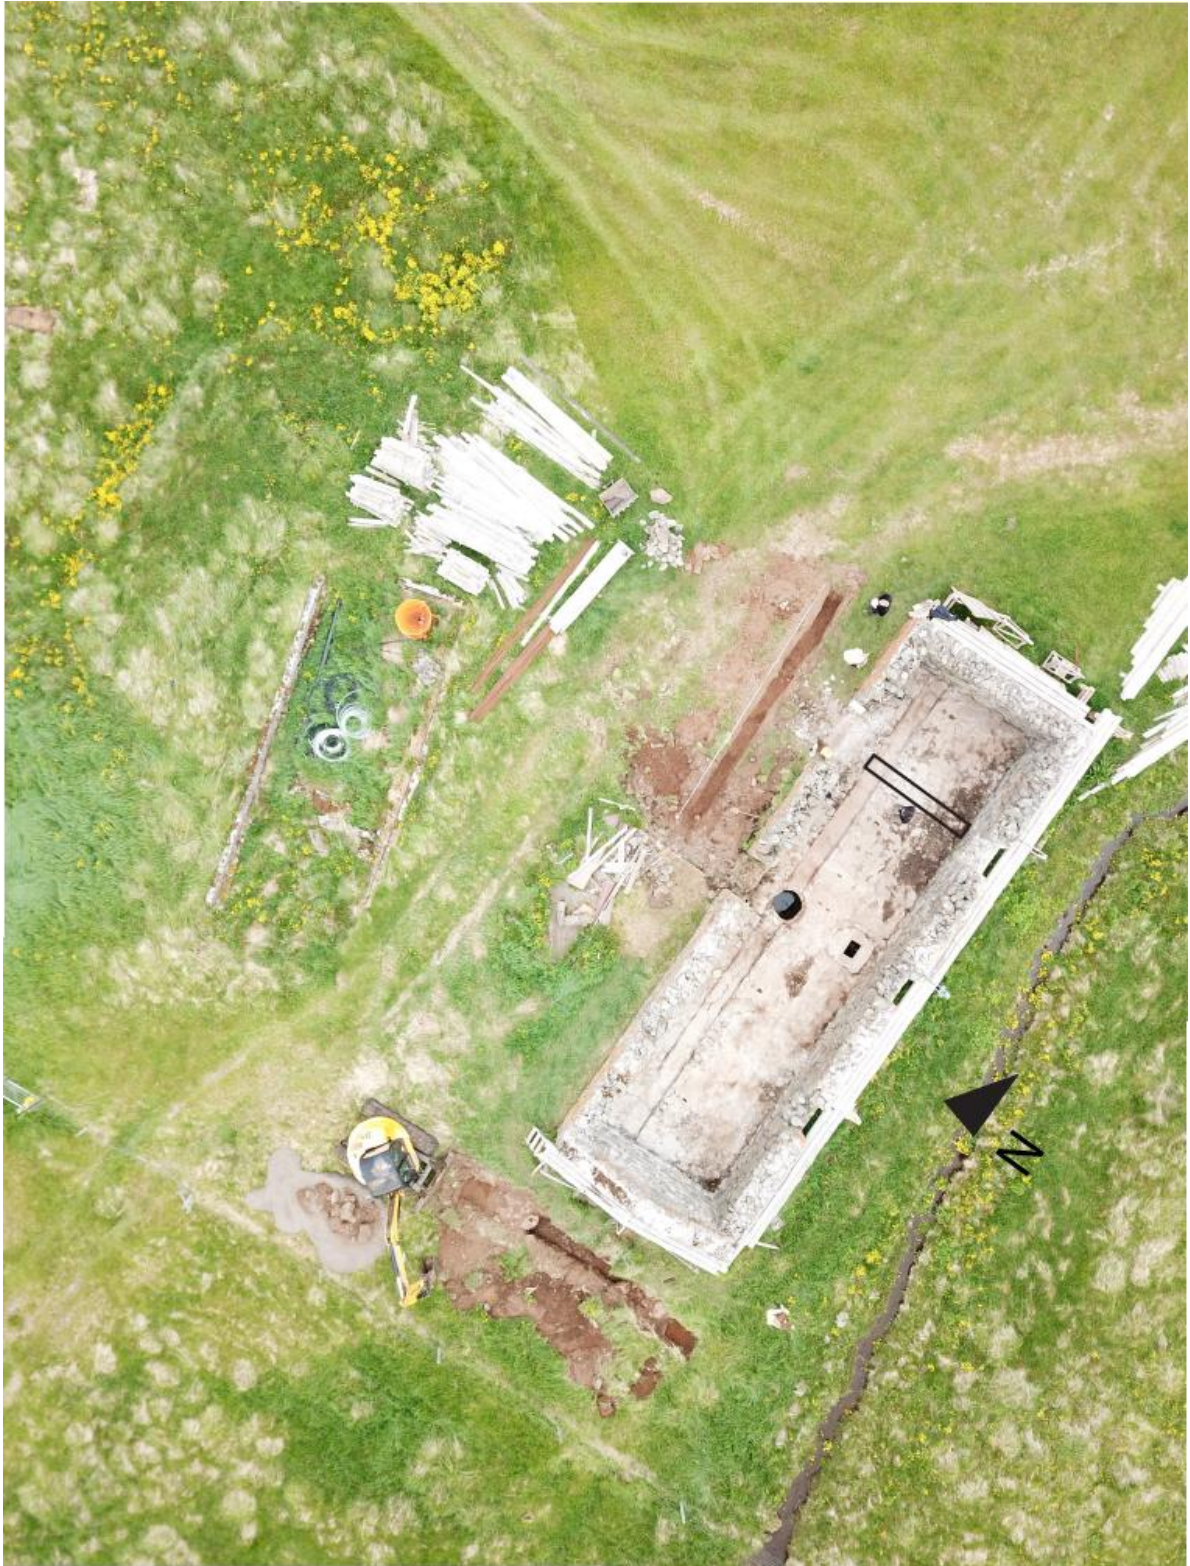
Mynd 1: Yfirlitsmynd yfir rannsóknarsvæði. Skurðir 1 og 2 sjást opnir vestan og sunnan fjóss en skurður 3 er teiknaður inn.

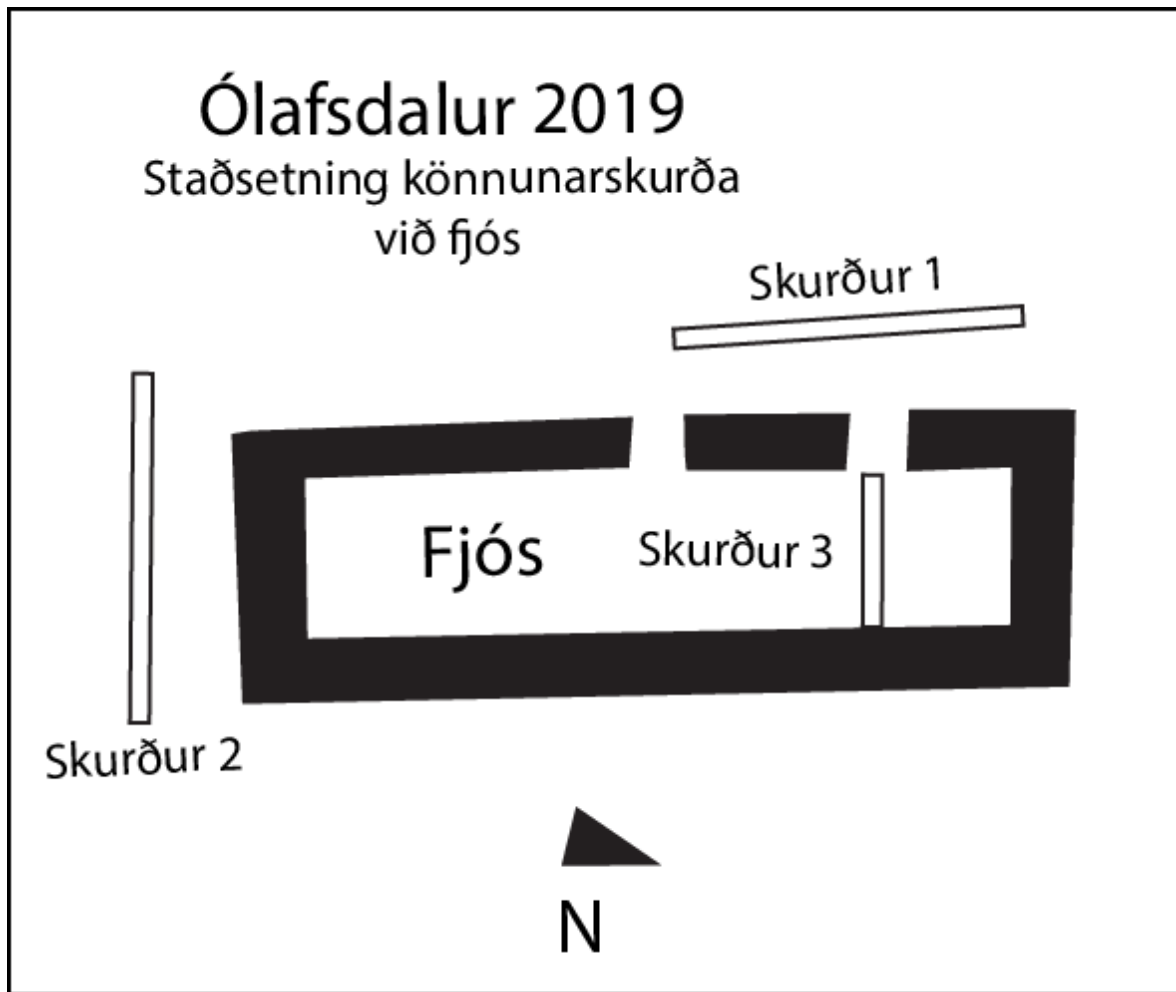
Mynd 2: Staðsetning könnunarskurða

Til að kanna þetta svæði voru þrjár skurðir grafnir til að kanna hvort eldri mannvistarlög væri að finna undir tóftinni. Skurður 1 var grafinn vestan tóftarinnar, skurður 2 sunnan hennar, og skurður 3 innan tóftarinnar. Einnig var torf fjarlægt af svæði vestan miðdýra fjóssins og norðan steyptrar þróar og kom þar í ljós einföld grjóthleðsla, að öllum líkindum grunnur viðbyggingar sem sýndur er á teikningu skólapiils (mynd 3).

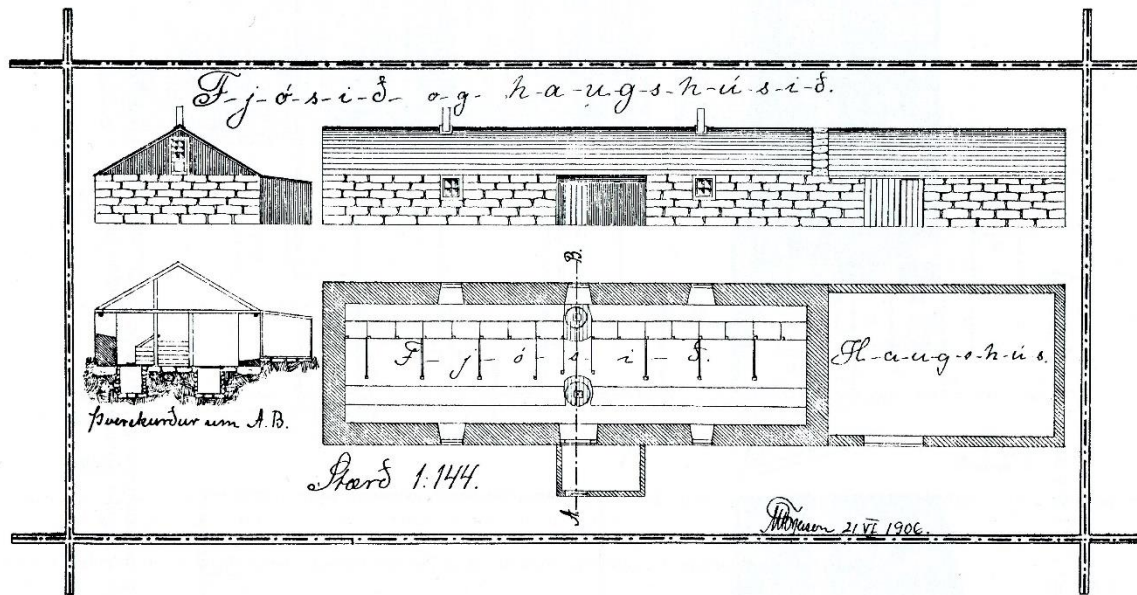
Mynd 3: Teikning af fjósi frá 1906, fengin úr bók Játvarðar Jökuls Júlíssonar (1986)

Teikning af fjósi og haughúsi í Ólafsdal frá árinu 1906 eftir Markús Torfason.

Gólf fjóssins er steipt plata. Auk brunns, hlandþróar og flórs má sjá stoðarholur og för eftir innréttingar fjóssins í steypunni. Á teikningu skólapiłts við bændaskólann frá 1906 (mynd 3) eru innviðir fjóssins sýndir og koma förin í steypunni vel heim og saman við þá teikningunni. Meðfram austurvegg fjóssins er, samkvæmt teikningunni, fóðurgangur. Vestan fóðurgangs eru svo jötur og brunnur. Í steypunni eru för eftir undirstöður jatnanna, um 0,08 m breitt far ef trévirki þar sem steypan rís beggja vegna við. Liggur farið eftir fjósinu endilöngu, þó mjög sé það máð í norður-helmingi fjóssins.

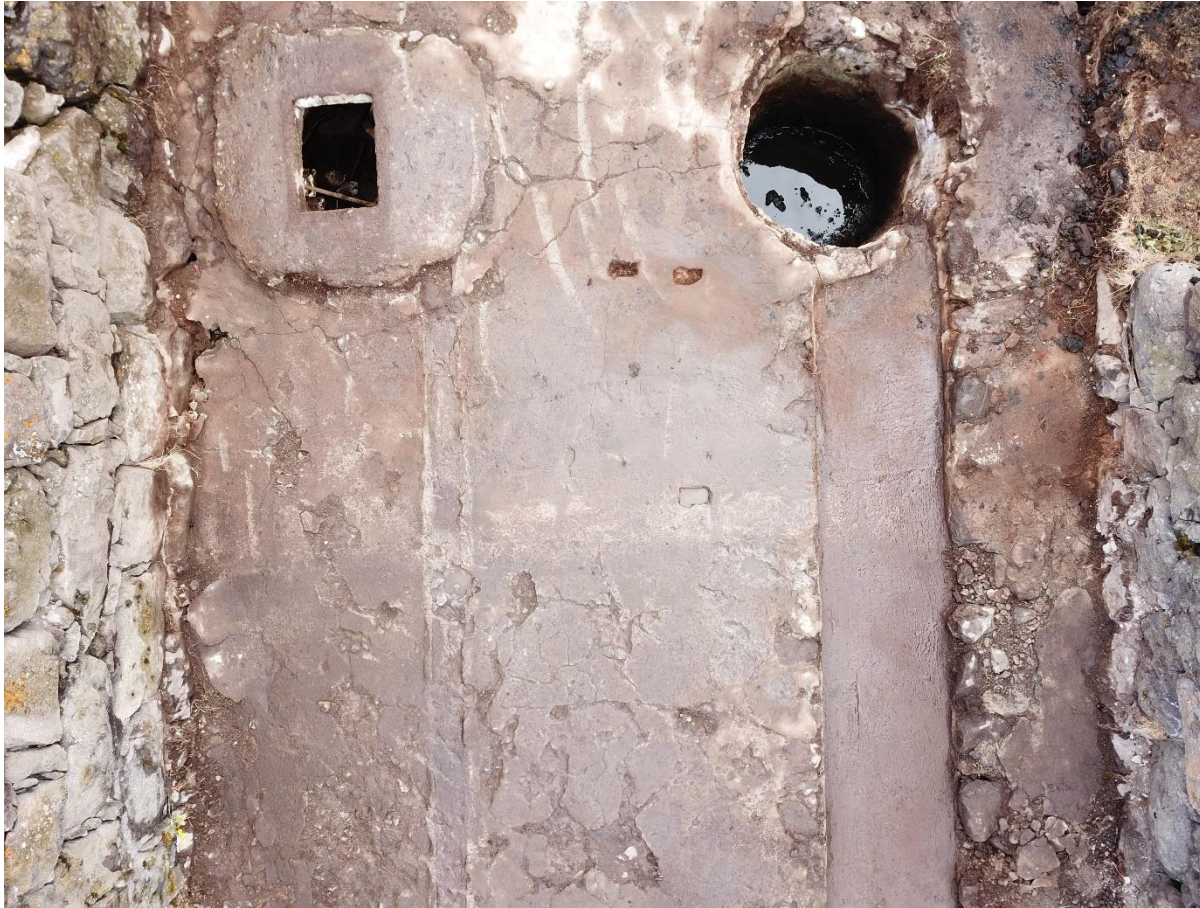
Mynd 4: Innan veggja fjóssins. Brunnur er í efra horninu, vinstra megin, en hlandþró til hægri. Má sjá dyr hægra megin við hlandþróna. Flórinn sést neðan við þróna og undirstöður undan jötum neðan við brunn. Að auki má sjá þrjú pör af stoðarholum fyrir miðri mynd. Norður snýr niður á myndinni.

Brunnur er í fjósinu um miðbik lengdar þess, í línu við jöturnar. Yfir brunninum er steipt lok með ferköntuðu opi, um 0,40 x 0,20 m að stærð og snýr austur-vestur, en brunnurinn sjálfur er hringlaga. Hugsanlega er að þetta steipta lok seinni tíma viðbót, þá líklega samtíða breytingum á flór og hlandþró. Ekki var hreinsað upp úr brunninum en hann var fullur af vatni, grjóti og nútíma rusli. Á teikningu Markúsar Torfasonar frá 1906 er brunnurinn þó sýndur líkur hlandfor að byggingu og stærð. Má því gera ráð fyrir að brunnurinn sé um 1 m að þvermáli og dýpt, hlaðinn og steiptur að innan líkt og hlandþróin. Vatn var leitt inn í brunninn úr manngerðum læk sem rennur austan við fjósið, fyrst í hlöðnum stökk sem hefur verið steipt fyrir og komið fyrir járnörum sem sjást þar nú.

Vestan jatna og brunns hafa básar fjóssins verið og má sjá för undan stoðum þeirra ásamt stoðarholum burðarvirkis fjóssins. Stoðarholur þessar eru yfirleitt í pörum, þó er ein undantekning á því, um 0,10 m austan flórs. Stoðarholur sem eru í pörum eru stærri og fjær flórnum, yfirleitt um 0,2 x 0,1 m að stærð, snúa austur-vestur og eru milli 0,10 m og 0,15 m djúpar. Minni stoðarholur eru nær flórnum og eru 0,10 m og 0,1 x 0,1 m að stærð. Þessar stoðarholur sjást með um 1,75 m millibili þar sem steypa í gólfinu er heil en greinilegt er að

Austan stoðarholanna er flórinn og hlandþró. Flórinn hefur fyrst verið hlaðinn og svo steypur en grjóthleðslur eru greinilegar í köntum hans. Flórinn er rúmlega 0,60 m að breidd með vatnshalla til vesturs og svo að hlandþrónni. Dýpt flórsins, miðað við gólfið, er því milli 0,06 og 0,12 m. Flórnum og hlandþrónni hefur verið einhverntíma verið breytt, og flæði í hlandþrónnna innanhúss lokað sunnantil með steypu en þaðan hefur verið komið fyrir röri sem leiðir út fyrir vesturvegg og í steypu þrónnna. Norðantil við hlandþrónnna er enn opið fyrir flæði í þrónnna en hefur verið steyp t fyrir þar á sama tíma og járnöröri hefur verið komið fyrir til suðurs svo hægt hafi verið að loka fyrir flæði þaðan í þrónnna. Mögulega bendir þetta til að flórinn norðan hlandþróar hafi verið lítið eða ekkert notaður eftir að þverveggur var steypur. Engin merki eru um að opið hafi verið milli fjóss og haughúss, meðan það stóð, og hefur því þurft að aka mykju á milli húsanna.

Hlandþróin er innan við dyrnar fyrir miðju fjóssins og er um 1 m milli brunnsins og þrónnar. Grafið var upp úr forinni. Efst í henni var grjót, timbur, og laus mold. Neðar brún, og í botni forinnar, svört drulla sem hulin hafði verið með svörtu plasti. Mikinn fnyk lagði af þessari drullu (sem líklegast er mykja). Í drullunni fundust litlir málmgripir, naglar og vír, og veislubomba (*e. party popper*) úr plasti. Op þrónnar er hringlaga og er þvermál hennar um 1 m og er hún 1,05 m að dýpt. Ekki sjást merki um að runnið hafði úr forinni og því hefur að öllum líkindum þurft að ausa upp úr henni.

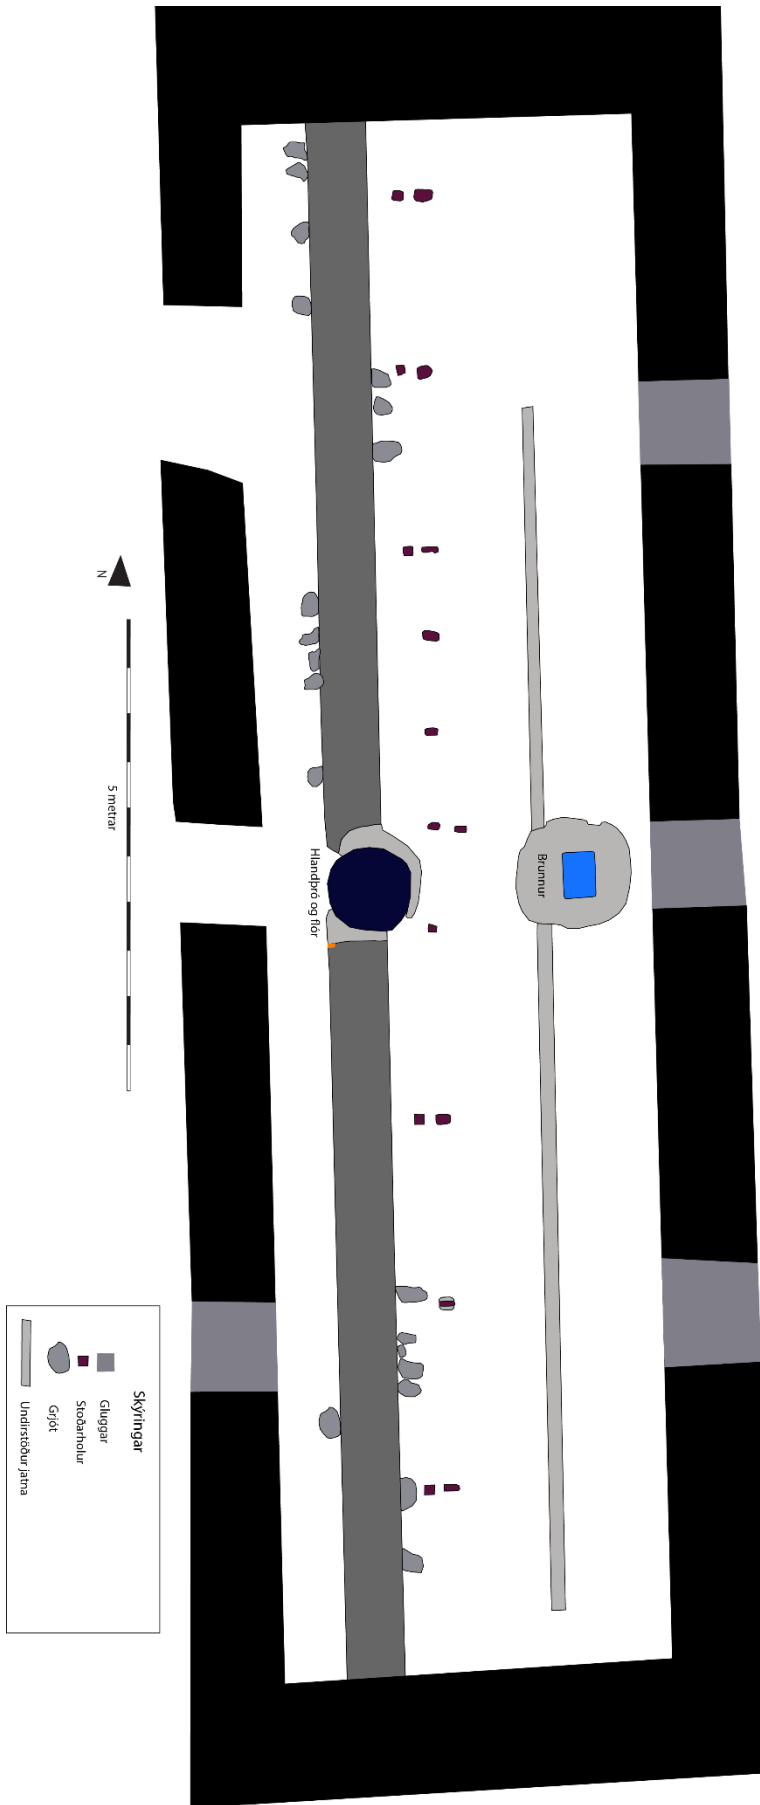
Olafsdalur 2019
 Grunntekning fjöss

sumar þeirra hafa verið lagfærðar eða breytt í öðrum tilgangi. Ein aflöng stoðarholan hefur verið minnkuð, steyp t í hana í þeim tilgangi, og syðsta aflanga holan er spísslaga niður, þar sem aðrar eru ferkantaðar (sjá grunnteikningu).

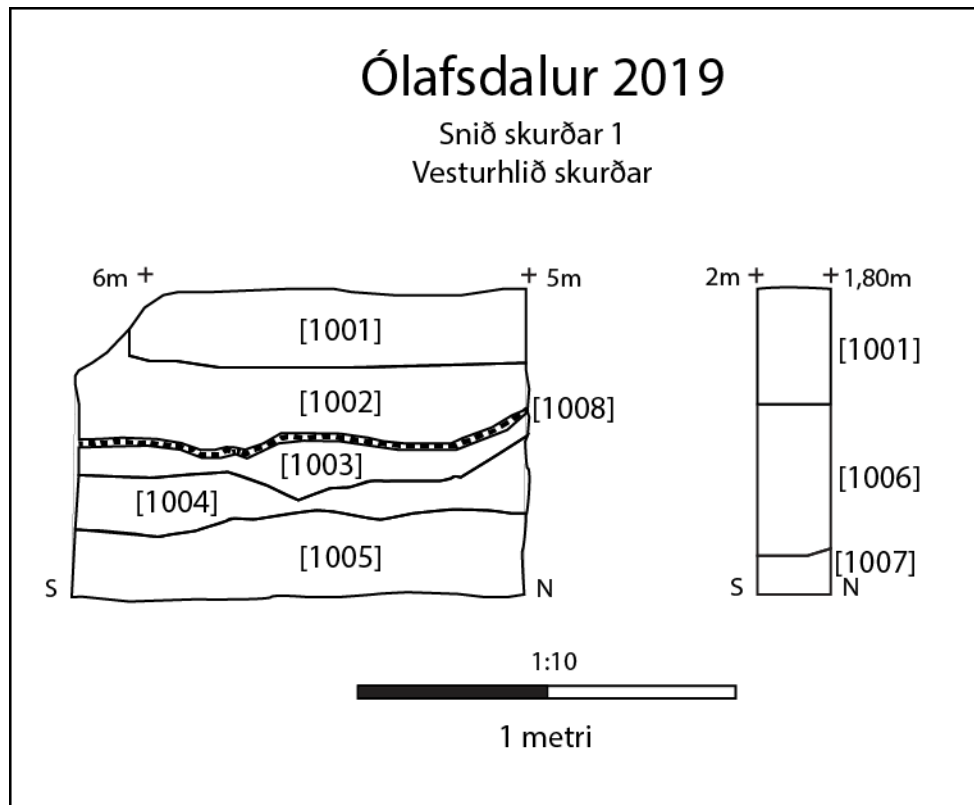
Mynd 5: Snið úr skurði 1

Skurður 1 var grafinn um 2 m vestan við fjósið og í sömu stefnu og það. Var hann 8 m að lengd og um 0,50 m að breidd. Syðst í skurðinum kom í ljós, beint undir yfirborði [1001] á um 0,10 m dýpi, röð grjóts [1009] sem er hluti undirstöðu viðbyggingar fjóssins. Undir því kom í ljós lag torfs [1010], líklegast sett niður til að slétta yfirborð fyrir byggingu viðbyggingarinnar. Torflag þetta lá ofan á blönduðu móöskulagi [1003], sem mátti greina á um 5 metra kafla í skurðinum og einnig í skurði 3. Um 0,60 m norðar í skurðinum er ferhyrndur skurður [1011] í gegnum móöskulagið [1003]. Uppfylling [1012] er í skurði [1011], brúnt moldarlag, mögulega fokmold.

Norðan skurðar [1011] liggur torflag [1008], örþunnt lag blandaðs torfs, ofan á móöskulagi [1003]. Er það blandað dökkbrúnni mold og fundust í því steinkol og einstaka gripir, einu gripirnir sem fundust í skurðinum fyrir utan gripir í yfirborðslagi. Allir gripir í móöskulagi [1003], auk steinkola sem í því eru, benda til að það hafi orðið til á 19. öld.

Undir móöskulagi [1003] var blandað torflag [1004], með dökk rauðum rákum og bæði ljósum og dökkum skellum. Líklegast er torflag [1004] gamalt yfirborð, tilkomið þegar móösku [1003] var dreift ofan á. Undir torflagi [1004] er náttúruleg, brún fokmold [1005].

Nyrstu þrjú metrar skurðarins skera sig úr. Þar liggur torflag [1008] ofan á röð grjóts [1013] sem gætu verið leifar vegghleðslu. Norðan grjótraðar [1013] er torflag [1006] sem er mjög þétt í sér og mjúkt, rauðleitt með svörtum sandskellum og svörtum og dökkrauðum rákum í stefnu þvert á skurðinn. Torflag [1006] er allt að 0,40 m að þykkt og liggur ofan á náttúrulegu lagi, gráu að lit, malar og leirgrúts [1007].

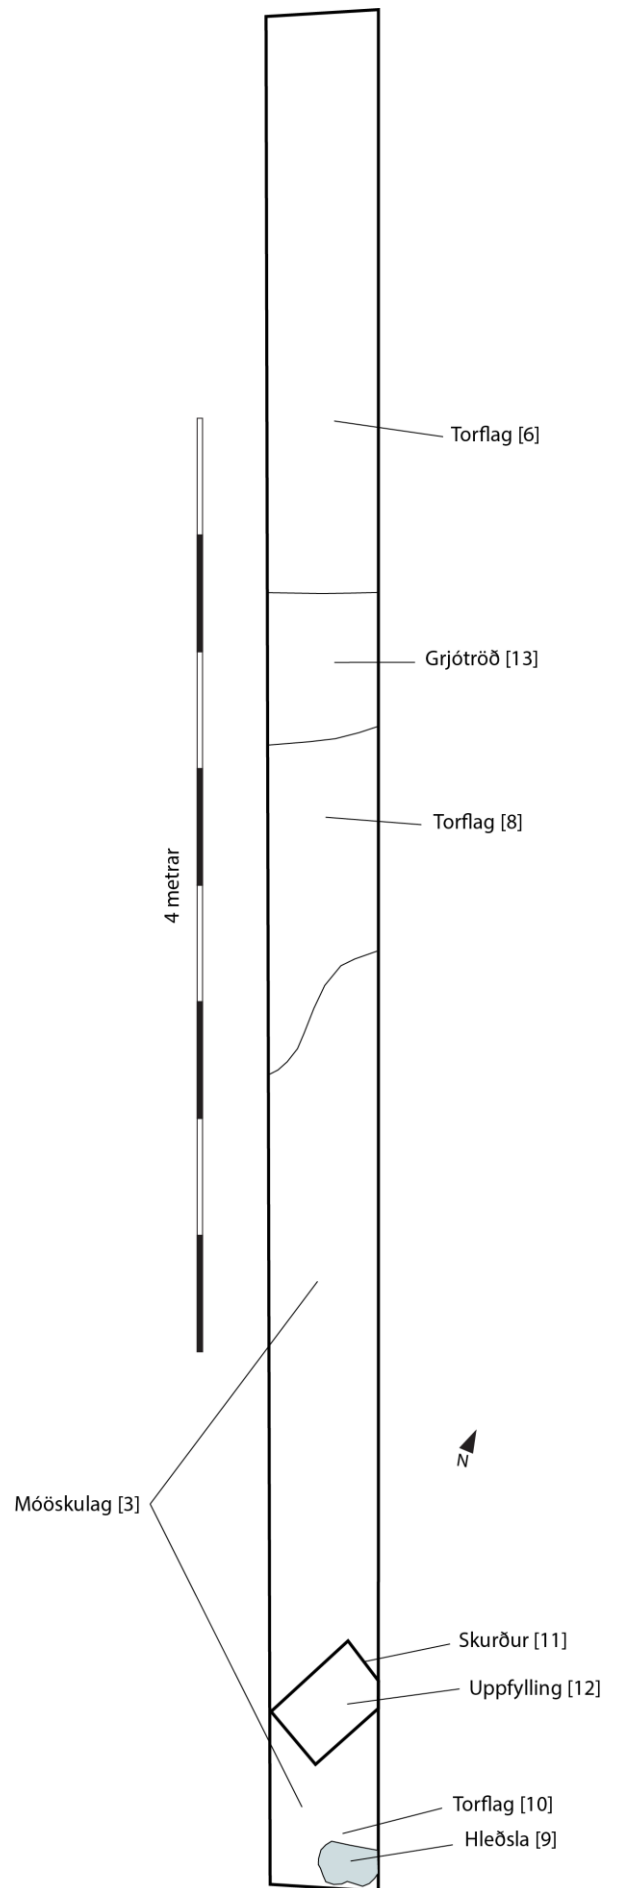
Mynd 6: Flatarteikning af skurði 1

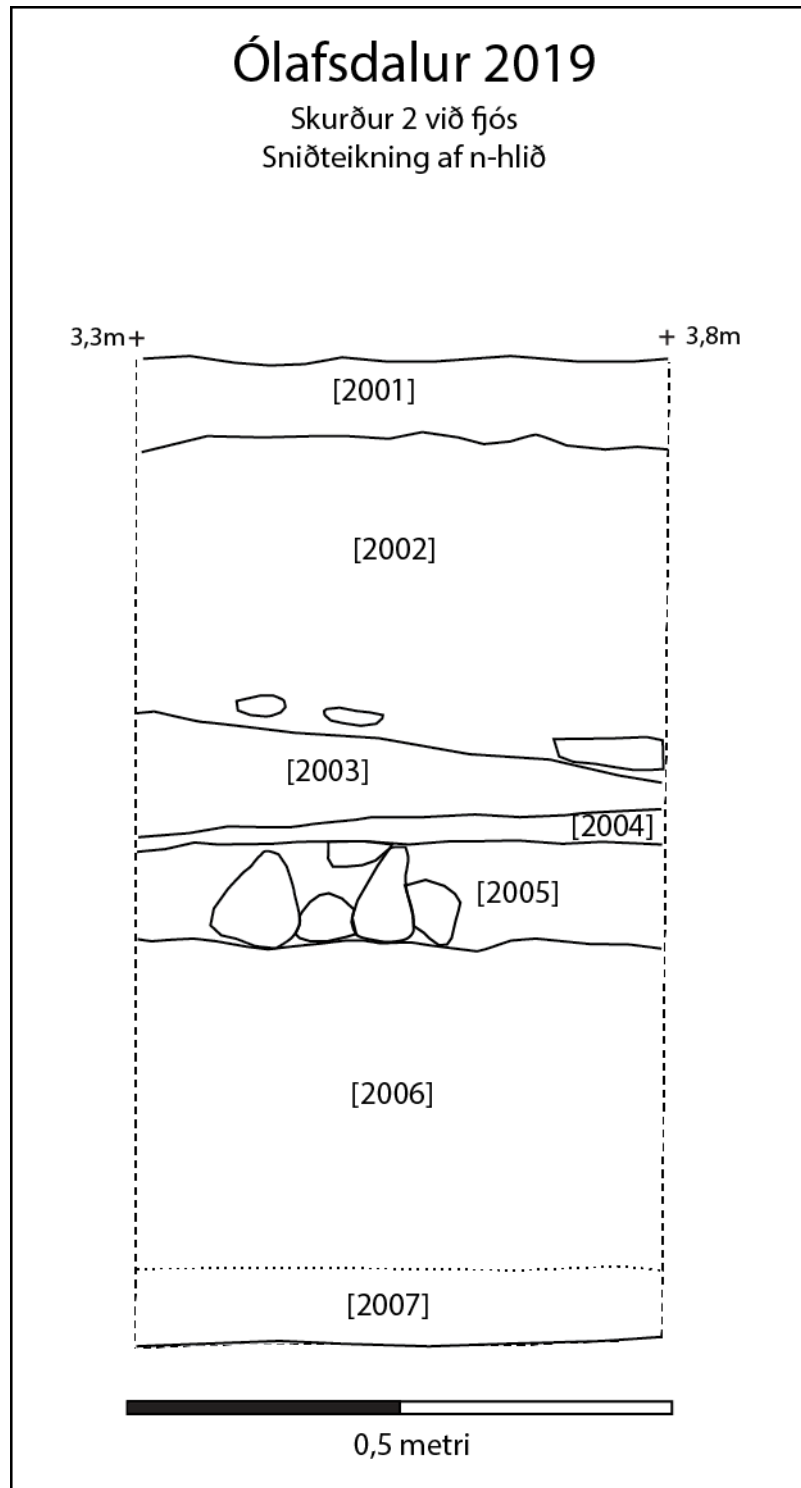
Skurður 2 var grafinn sunnan við gafl fjóssins og var tilgangurinn að kanna hvort einhverjar leifar haughússins væru enn til staðar og hvort eldri minjar væru þar undir. Skurðurinn var um 8x0,5 m stór og sneri austur-vestur. Undir yfirborði var þar komið niður á moldarlag [2002], dökkbrúnt með fíngerðri mól, neðan þess var svo rauðleitt lag [2003], blandað örlítilli móösku. Það lá ofan á steyptri gólfplötu [2004] haughússins. Steypa platan [2004] var á um 0,60 m dýpi frá yfirborði.

Þegar steypa platan [2004] var brotin upp kom í ljós grjótpúkk [2005] sem gólf haughússins var steyp ofan á. Lá það ofan náttúrulegu lagi, óhreyfðum jökulleir [2006] sem í mátti sjá járnútfellingar á um 0,80 m dýpi frá yfirborði. Neðst í skurðinum var svo hreinna lag jökulleirs [2007].

Mynd 7: Sniðteikning úr skurði 2

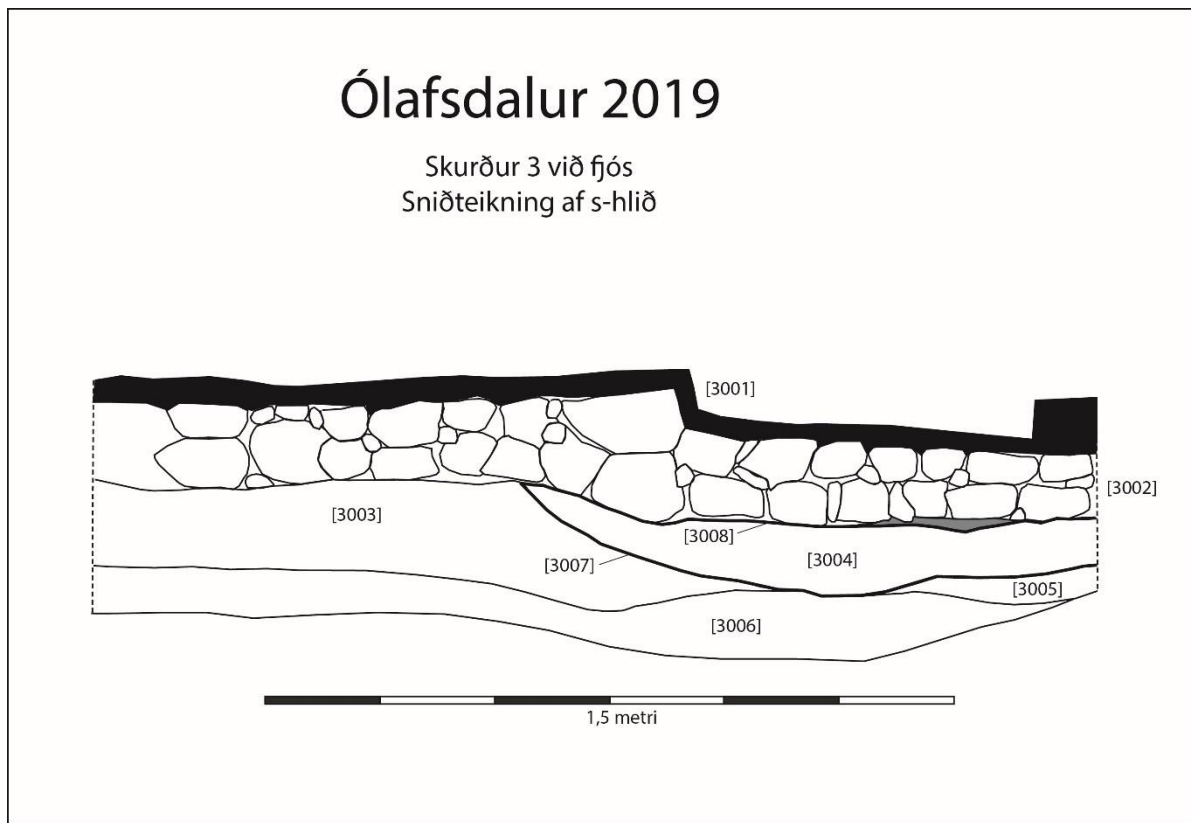
Mynd 8: Sniðteikning úr skurði 3

Skurður 3 var grafinn í gegnum steipt gólf fjóssins til móts við nyrðri dyr. Skurðurinn var um 2,20 m að lengd og 0,5 m breiður en náði ekki alveg að norðurhliðinni. Efst var steipt gólfplata [3001] og lá hún ofan á grjótpúkki [3002], sem er sambland grjóts, grúsar og sands sem mynda það undirlag sem gólfið var steipt ofan á. Neðarlega í grjótpúkki [3002] mátti sjá snifsi úr tjörupappír á einum stað en ekki fundust ummerki um tjörupappa þegar gólfið var allt brotið upp svo líklegast var þarna aðeins lagður örlítill bútur.

Undir grjótpúkki [3002] var gróðurmold og áfokslag [3003] og móöskublandað lag [3004]. Sjá má að grafið [3008] var ofan í móöskulagið þegar fjósið var byggt til að jafna undirlagið. Einnig má sjá að grafið [3007] hefur verið í gegnum lag [3003] þar sem móaskan liggur hefur eitthvert jarðrask átt sér stað áður en fjósið var byggt. Undir [3003] og [3004] er óhreyft lag með óreglulega löguðum smásteinum í ljósbrúnni mold [3005] og neðst lag af ljósbrúnni, sendinni mold [3006].

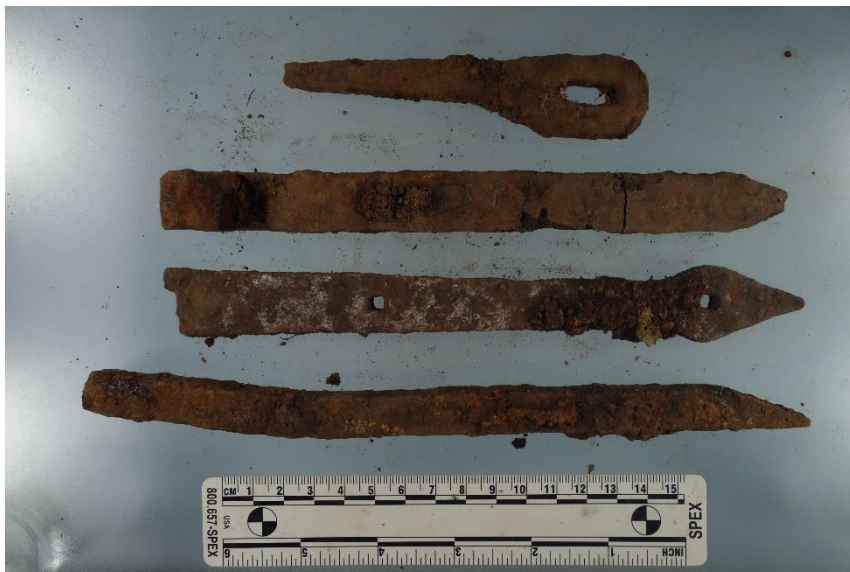
Gripirnir eru allir frá seinni hluta 19. aldar eða 20. öld. Mest af gripum eru járngríp af ýmsum gerðum, s.s. naglar og skeifur. Þá fundust verksmiðjuframleidd leirkersbrot í móöskulagi [1003], rúðuglerbrot, einn BIC penni úr plasti, og veislubomba (*e. party popper*), einnig úr plasti og framleidd í Taiwan. Allir gripir fundust í yfirborðslögum, móöskulagi [1003] og svo í handþró innan fjóss. Gripirnir voru ljósmyndaðir og eru upplýsingarnar um þá varðveittar í gagnagrunni rannsóknarinnar. Leirker og valdir járngríp voru hirtir en öðrum með minna varðveislugildi fargað (sjá gripaskrá).

Mynd 10. Hurðalamir og hlutar úr verkfærum úr járni.
