HVERFISGATA 20:

FRAMKVÆMDARANNSÓKN

REYKJAVÍK 2019
FS767-19401

Tilgangur: Skráning á mannvistarleifum sem komu í ljós við gatnaframkvæmdir í Hverfisgötu

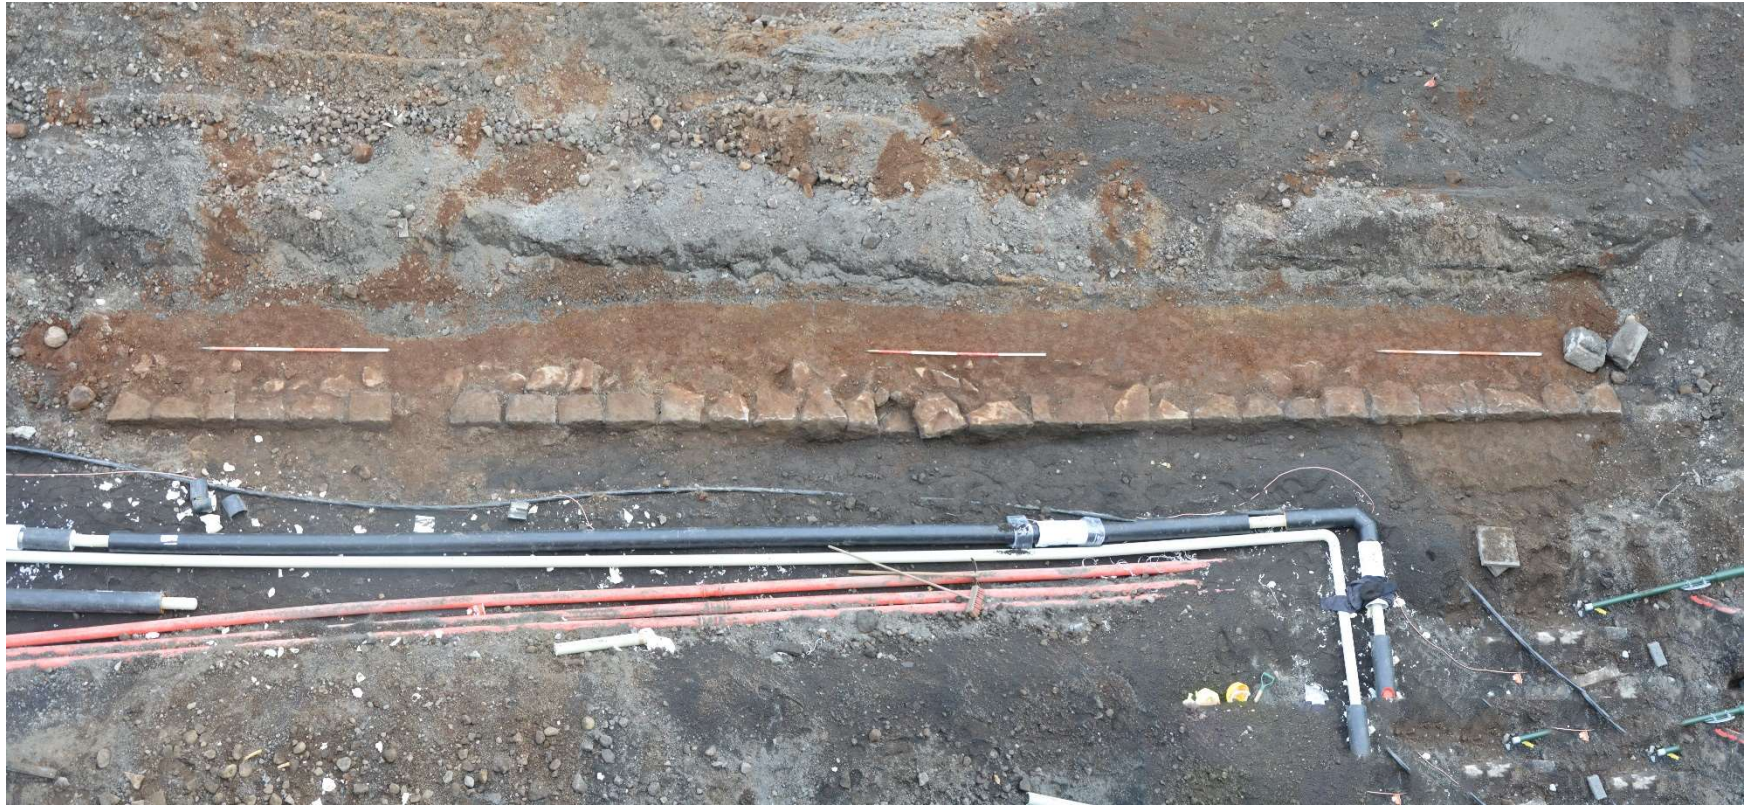
Tvö svæði voru rannsökuð innan framkvæmdasvæðisins við Hverfisgötu. Minjar fundust sunnanmegin í götustæðinu, framan við Hverfisgötu 20. Þar reyndist vera einföld grjóthleðsla [3], hlaðin úr tilhöggnu grjóti, með stefnu norðvestur-suðaustur, eins og Hverfisgata. Hleðslan hafði varðveist á um 16,5 m löngum kafla, en var skorin af lagnaskurðum (í ljósastaura) í báða enda. Lagnaskurður hafði verið grafinn þétt upp við ytri (suðvestur) hlið hleðslunar, fyrir utan smásvæði (1 x 3 m) við suðausturenda hennar þar sem óraskað moldarlag [2] lá upp að henni. Innan (norðaustan) hleðslunnar hafði varðveist um meters breitt, mjög þétt móöskulag [1], sumstaðar aðeins malarblandað, sem lagðist upp að grjóthleðslunni (sjá myndir 1 & 2 og einingaskrá í töflu 1). Móöskulagið hafði varðveist á jafnlöngum kafla og grjóthleðslan, en var skorið af lagnaskurði sem liggur í Hverfisgötu miðri. Á nokkrum stöðum mátti sjá innra byrði af náttúrulegu grjóti aftan við tilhöggnu grjóthleðsluna sem hefur að líkindum haft það hlutverk að styðja við og styrkja

Mynd 2. Samgönguminjar framan við Hverfisgötu 20, horft í norðaustur. (Ljósmynd Hildur Gestsdóttir, samsett mynd).

Þær minjar sem grafnar voru fram framan við Hverfisgötu 20 eru leifar gömlu götunnar við Hverfisgötu. Hefur hún verið lögð þannig að hlaðnir hafa verið grjótkantar, og á köflum sett grjót innan við þá til að styðja við hleðsluna. Götustæðið sjálft á milli hleðslanna hefur svo verið fyllt, í þessu tilfalli með efni úr öskuhaugum, að öllum líkndum heimilisúrgangur. Mölin sem fannst sumstaðar hefur verið yfirborð götunnar.

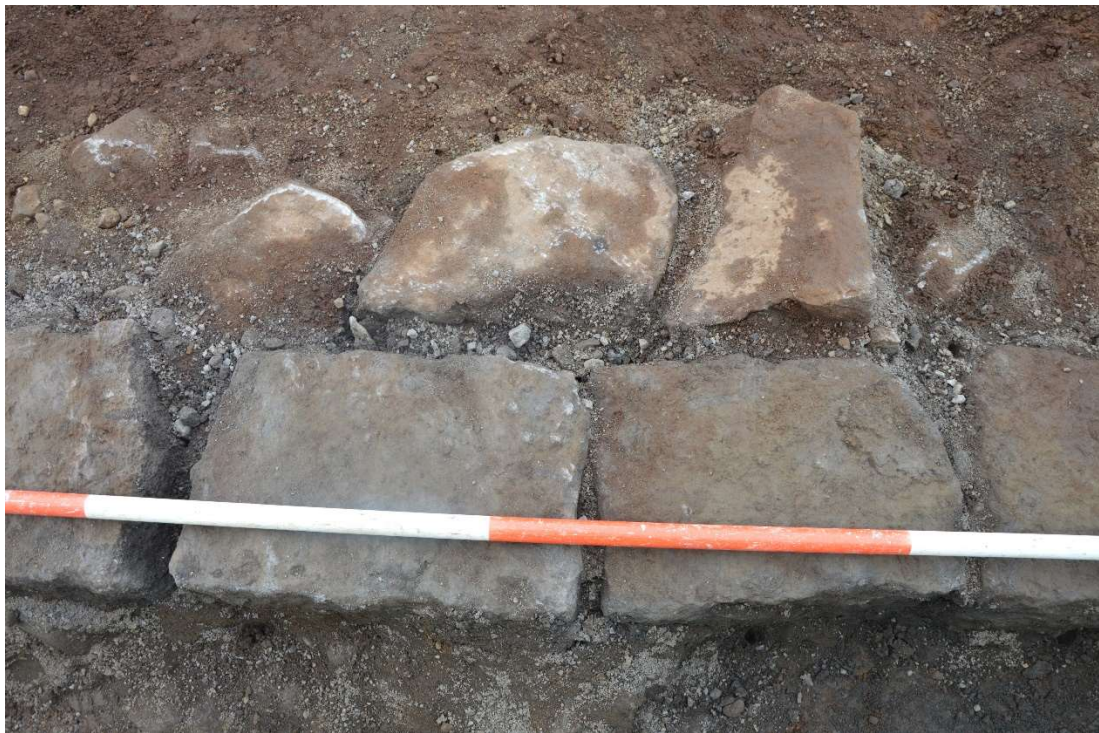
hleðsluna (sjá mynd 3). Allir þeir gripir sem fundust við rannsóknina komu úr þessu móöskulagi, greiningu á þeim er að finna í töflu 2.

Mynd 3. Nærmynd. Grjóthleðsla og innra byrði af ótillöggnu grjóti, sem liggur í malarblandaðri móösku (Ljósmynd Hildur Gestsdóttir).

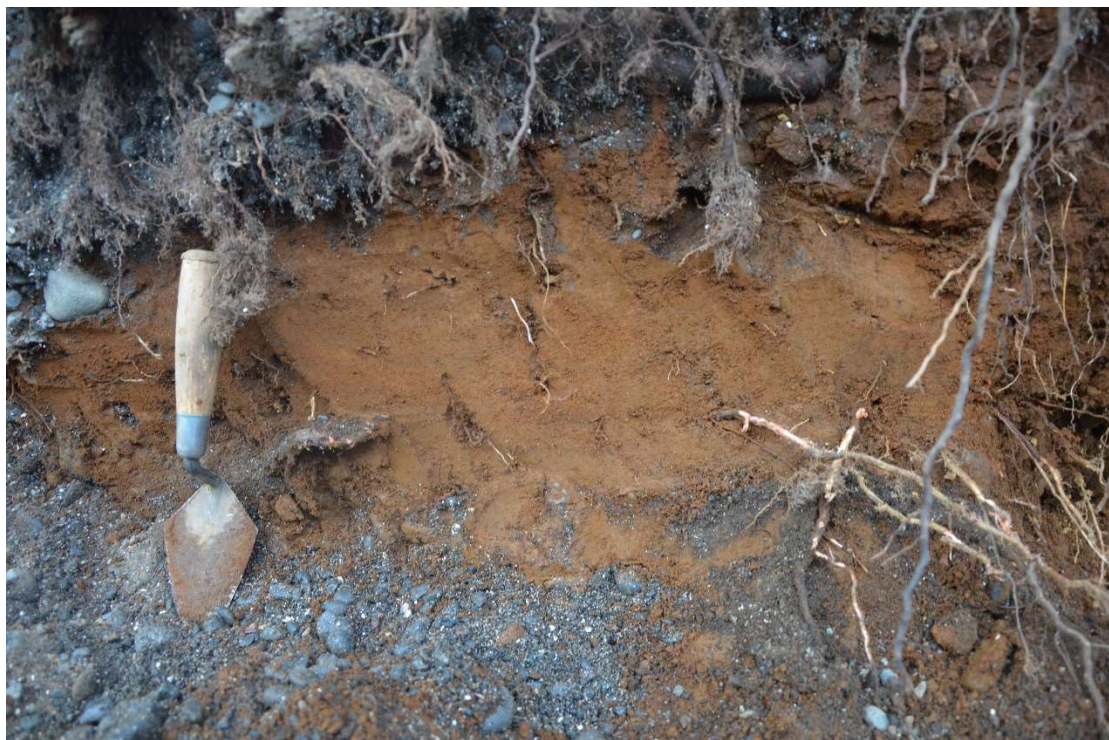
Einnig var hreinsað jarðvegssnið sem var í götustæðinu við suðausturhorn Arnarhóls. Ekki var neinar mannvistarleifar að finna í sniðinu og það því aðeins skráð með ljósmyndum (sjá mynd 4).

Mynd 4. Sníð við suðurausturborn Arnarbóls (Ljósmynd: Hildur Gestsdóttir).
