# Fornleifakönnun við Bríetartún 3-5 eða í túni Rauðarár

Stefán Ólafsson

FS753-19121

Fornleifastofnun Íslands ses  
Reykjavík 2019

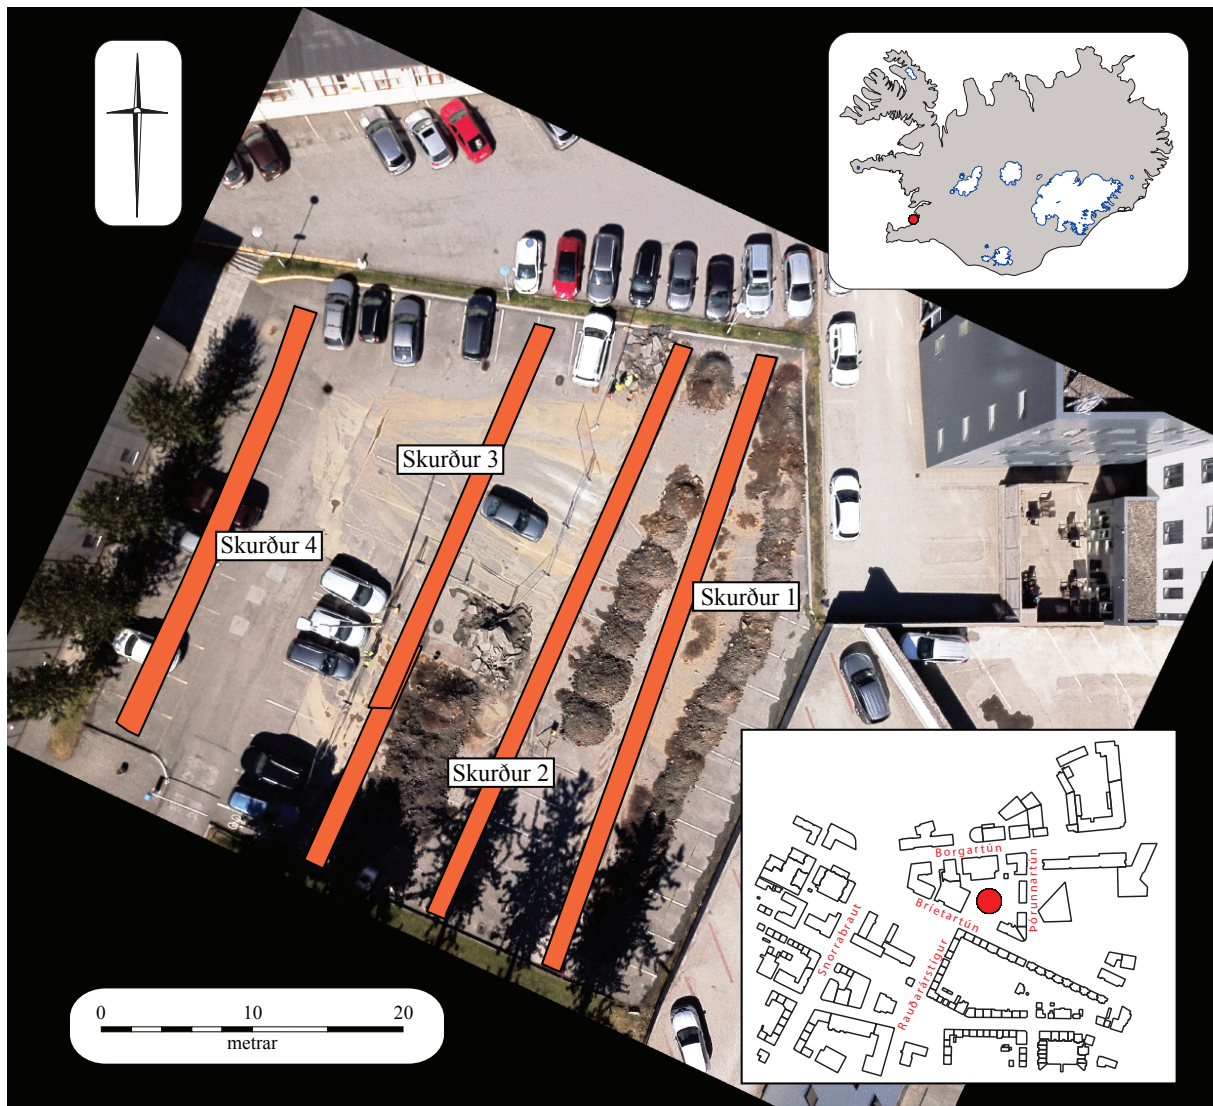
Mynd 1. Myndin sýnir staðsetningu rannsóknarsvæðis með rauðum punkti og afstöðu skurða innan framkvæmdareits ásamt númerum þeirra. Flygildismynd: FSÍ

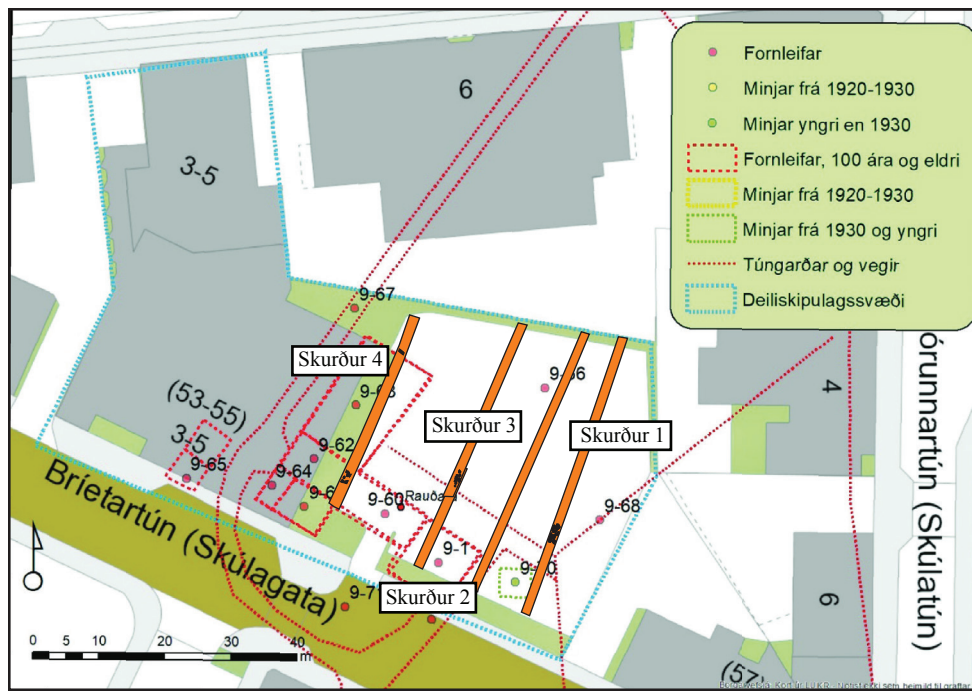
Mynd 3. Á kortinu hér fyrir ofan hefur uppmælingum á skurðum úr rannsókninni verið varpað yfir mynd 15 í fornleifaskrá Borgarsögusafns (sjá Anna Lía Guðmundsdóttir (2019), bls. 11)

Skurður 1 var 43m að lengd og um 1,3m á breidd (sjá mynd 3). Rannsókn á skurði 1 leiddi í ljós að jarðvegsskipti höfðu átt sér stað á svæðinu sem náðu alveg niður á klöpp eða jökulleir þegar bílastæðið var lagt 1971. Einungis fundust óröskuð jarðlög nyrst í skurðinum og fundust þar einnig leifar af móðskulagi [004] sem er um 70cm undir yfirborði (sjá mynd 5). Ennfremur fannst grjót sunnan við miðjan skurð sem gæti verið úr hleðslu og gætu verið leifar túngarðs (9-68). Engar greinilegar mannvistarleifar fundust þó í námunda við grjótið og því er þetta nokkuð óljóst.

Skurður 2 var 41m á lengd og um 1,2m á breidd (sjá mynd 3). Rannsókn á skurði 2 leiddi í ljós svipaðar niðurstöður og rannsókn á skurði 1. Sem eru þær að umfangsmikil jarðvegsskipti hafa verið gerð á svæðinu. Náðu jarðvegsskiptin alveg niður á klöpp eða jökulleir. Engin mannvist sást í sniðum skurðarins og var einungis lítið snið hreinsað og teiknað til að til að gefa hugmynd um hvernig snið skurðarins litu út (sjá mynd 9).

Skurður 3 var tæplega 39m á lengd og um 1,3m á breidd (sjá mynd 3). Hann var grafinn upp í tveimur áföngum. Fyrst var suðurendi hans grafinn, um 16m langur en þegar búið var að kanna þann hluta og skrá var fyllt upp í þann hluta hans og gengið frá honum. Í framhaldinu var norðurendi hans opnaður, um 23m. Skurður 3 var grafinn niður á klöpp og eða jökulleir og leiddi rannsókn á skurði 3 í ljós svipaðar niðurstöður og skurðir 1 og 2. Helst er að nefna að í norður enda hans kom í ljós óhreyfð moldarlög [008] og [009] (sjá mynd 12) en eins og greint hefur verið frá hafa skurðirnir leitt í ljós að nokkuð ítarleg jarðvegsskipti hafa verið gerð á rannsóknarsvæðinu. Ennfremur vottar fyrir grjótdreif í skurðinum sunnan við miðju hans. Ekki er hægt að fullyrða að um hleðslu sé að ræða því engar öruggar mannvistarleifar var hægt að greina í nágrenninu. Grjótdreif þessi er sambærileg og áþekk grjótdreifar sem skráð var í skurði 1. Ekki varð vart við svipaða grjótdreif í skurði 2.

Skurður 4 var 30m á lengd og 1,6m á breidd (sjá mynd 3). Eins og aðrir skurðir á svæðinu ber hann þess merki að umfangsmikil jarðvegsumskipti hafa átt sér stað á svæðinu. Í stað upphaflegs jarðvegs sem hefur verið á svæðinu hefur verið sett gróft en frekar létt hraungjall. Undir þessum aðflutta jarðvegi mátti finna vegghleðslur bæði í suður- og norðurenda skurðarins. Hleðslurnar syðst í skurðinum eru tvöfaldar grjóthleðslur [006] (sjá mynd 17). Þær eru um 170cm á breidd og liggja þvert á skurðinn (með stefnu NV-SA) Hleðslugrjótið er ótilhoggið og stórt og mögulega standa enn tvö umför.

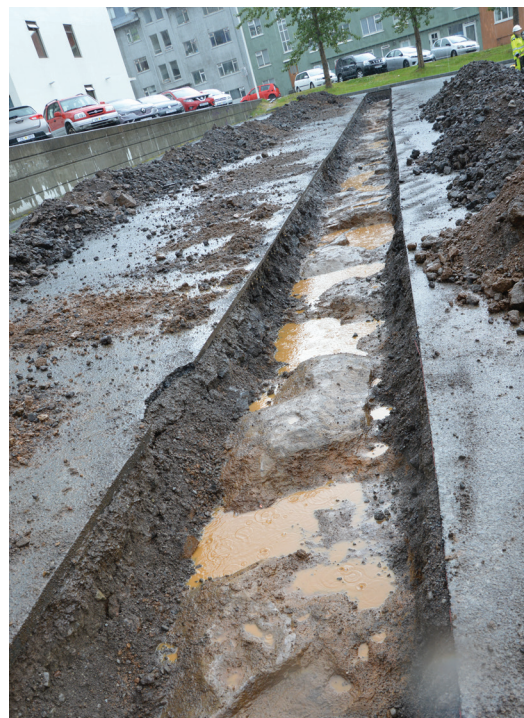
Mynd 4. Stutt var niður á klöppina í Skurði 1

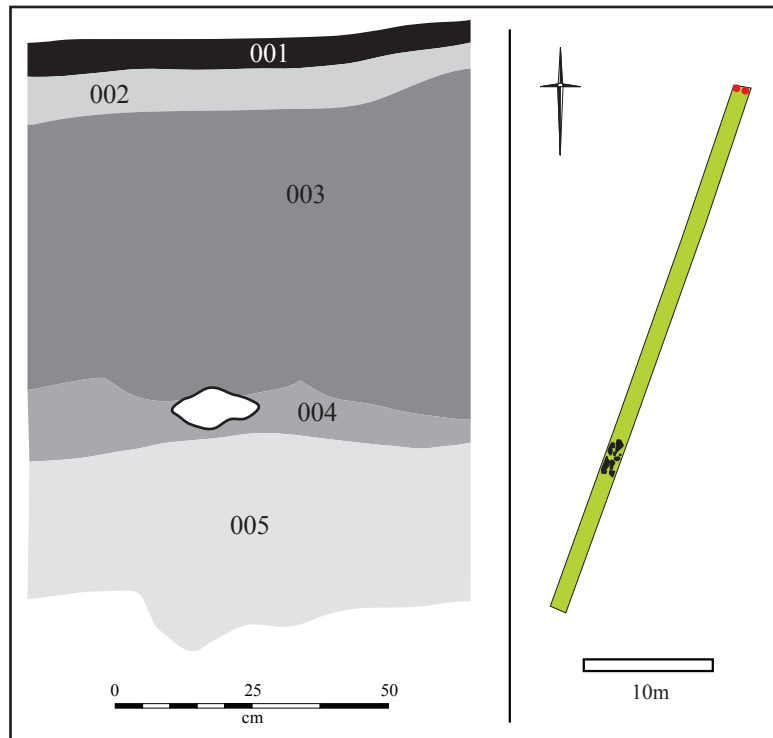
Mynd 5. Snið í skurði 1. Það er 80cm að lengd og þar eru eftirfarandi jarðlög: [001] Malbik; [002] Hraungjall, aðfluttur jarðvegur sem er frekar fingerður; [003] Hraungjall, aðfluttur jarðvegur sem er mjög grófur; [004] Mannvistarlag með móösku; [005] Óhreyfður jarðvegur. Sniðteikningin er staðsett með rauðum punktum á afstöðumynd.

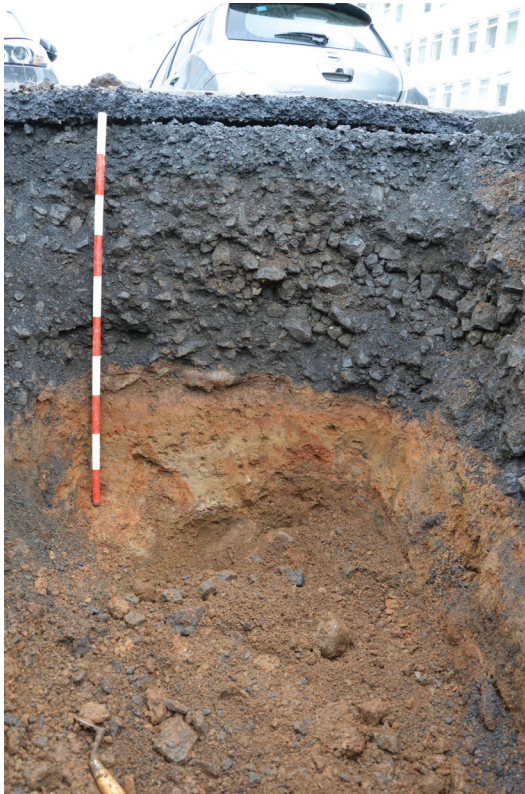
Mynd 6. Snið í norðurenda skurðar 1. Rétt undir hraungjallinu er mannvistarlag með móösku í.

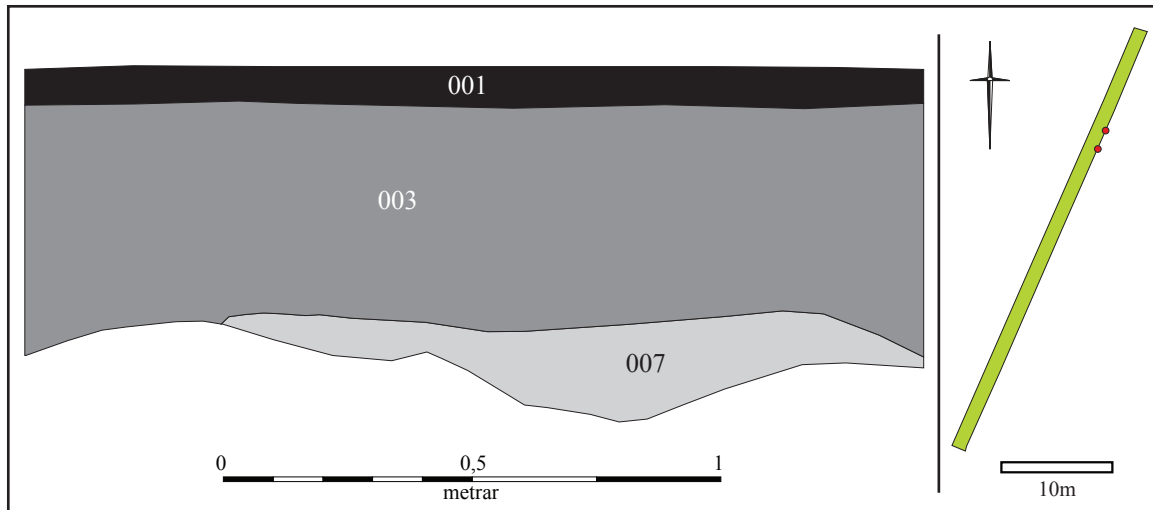
Mynd 8. Snið úr skurði 2 sem er 180cm að lengd. Þar eru eftirfarandi jarðlög: [001] Malbik; [003] Hraungjall, aðfluttur jarðvegur sem er mjög grófur; [007] Hreyft mannvistarlag úr mold og hraungjalli. Sniðteikningin er staðsett með rauðum punktum á afstöðumynd.

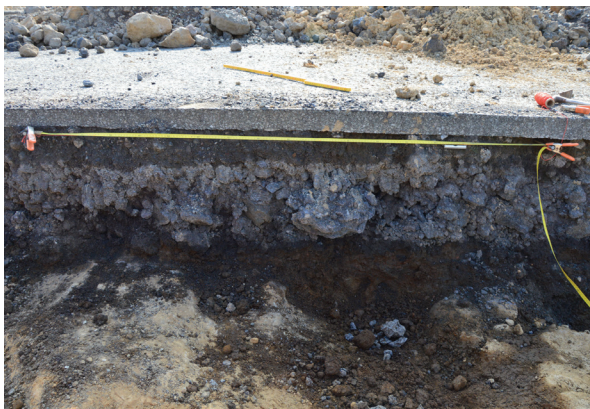
Mynd 9. Snið í skurði 2.

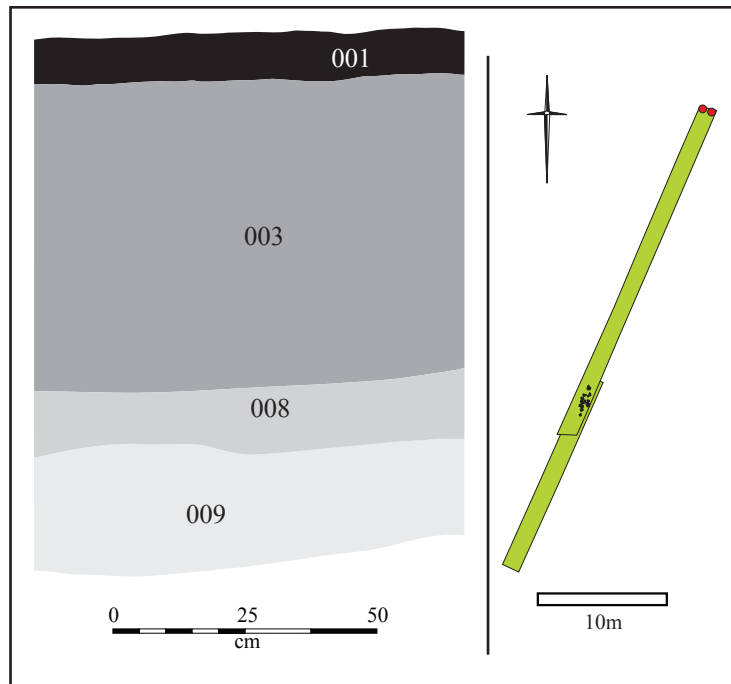
Mynd 12. Snið úr skurði 3 sem er 85cm að lengd og eru þar eftirfarandi jarðlög: 001 Malbik; [003] Hraungjall, aðfluttur jarðvegur sem er mjög grófur; [008] Dökkbrúnt moldarlag, óhreyft jarðlag; [009] Rauðbrúnt og járnrikt moldarlag, óhreyft jarðlag. Sniðteikningin er staðsett með rauðum punktum á afstöðumynd.

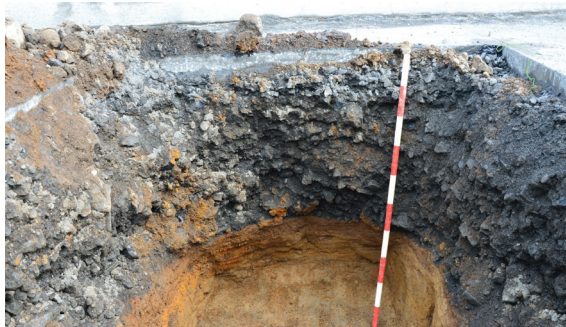
Mynd 13. Snið í norðurenda skurðar 3.

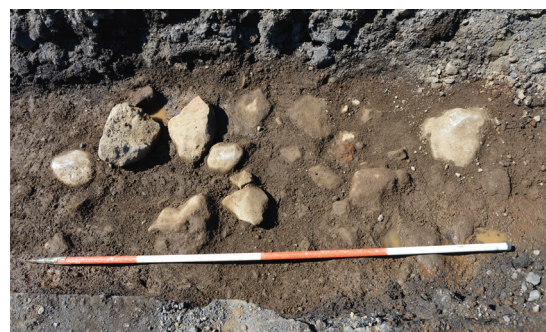
Mynd 16. Óljósar hleðslur sem gætu verið leifar túngarður í skurði 3.

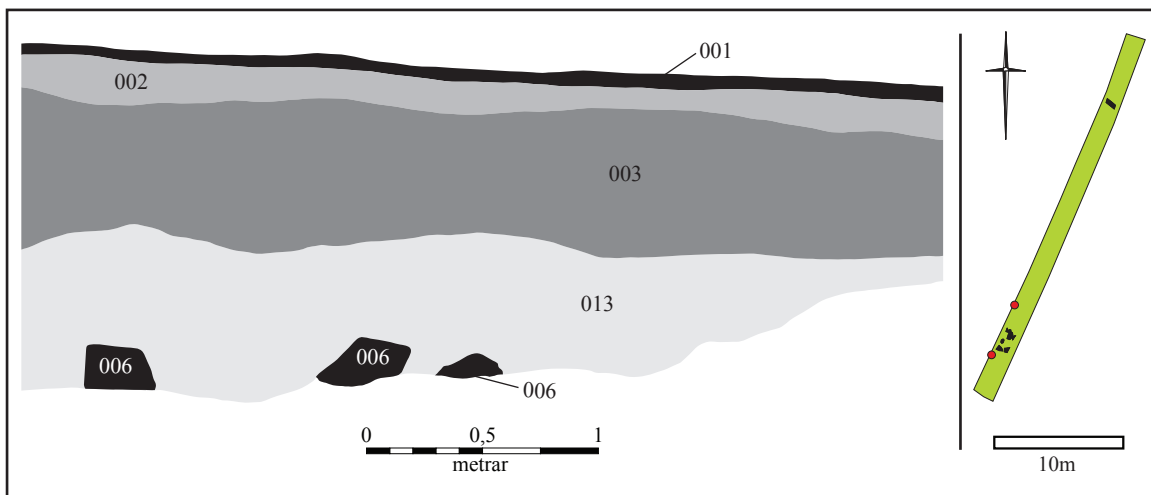
Mynd 17. Snið úr skurði 4 sem er 4m langt og eru þar eftirfarandi jarðlög: [001] Malbik; [002] Hraungjall, aðfluttur jarðvegur sem er frekar fingerður; [003] Hraungjall, aðfluttur jarðvegur sem er mjög grófur; [006] Vegghleðsla? úr ótilhoggnu grjóti sunnarlega í skurði 4; [013] Moldarblandað malarlag með hraungjalli. Á afstöðumynd eru rauðir punktar sem sýna staðsetningu sniðteikningar.

Sunnan við þessa hleðslu [006] er gryfja sem er u.þ.b. 50cm dýpri en hleðslan en norðan við hleðsluna er stór og þykkur járnbiti. Önnur vegghleðsla [012] er nyrst í skurðinum (sjá mynd 18). Hún er úr tilhoggnu grjóti sem límt er saman með steinlími. Hún er um 30cm á breidd og er 80-90cm löng og gengur innundir bæði snið. Hugsanlega er þetta undirstöður eða neðsta umfar norðausturgafis fjóss 9-63 sem getið er um í fornleifaskráningarskýrslu Önnu Lísu.

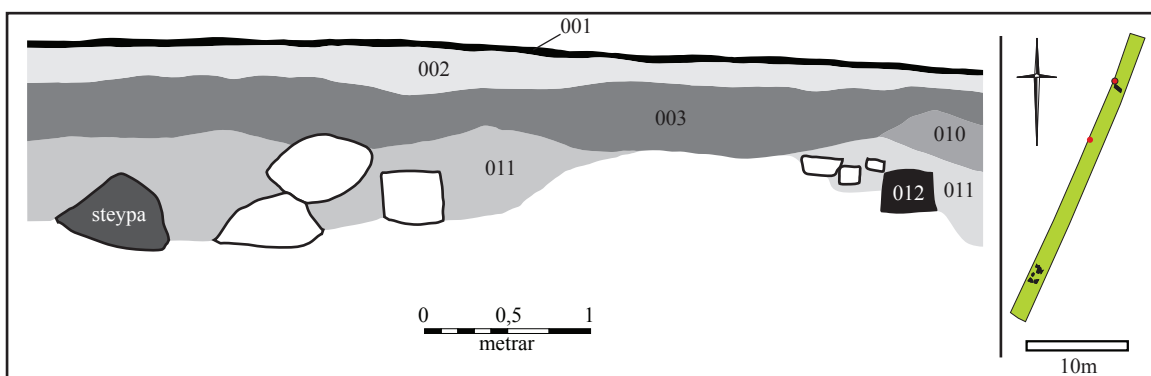
Mynd 18. Snið úr skurði 4 sem er 5,6m langt og eru þar eftirfarandi jarðlög: [001] Malbik; [002] Hraungjall, aðfluttur jarðvegur sem er frekar fingerður; [003] Hraungjall, aðfluttur jarðvegur sem er mjög grófur; [010] Hreyft mannvistarlag, blandað úr mól og rauðu hraungjalli; [011] Hreyft mannvistarlag, grábrúnt og moldarblandað malarlag; [012] Vegghleðsla úr tilhoggnu grjóti norðarlega í skurði 4. Sniðteikningin er staðsett með rauðum punktum á afstöðumynd.

Milli þessara vegghleðslna er mikið að tilhoggnu hleðslugrjóti sem er allt raskað og ber þess merki að hafa verið umbylt með stórvirkum vinnuvélum. Ákveðið var að grafa í gegnum þetta rask eða alveg niður á óhreyfðan jarðveg til að athuga hvort eldri mannvist leyndist undir því en svo reyndist ekki vera.

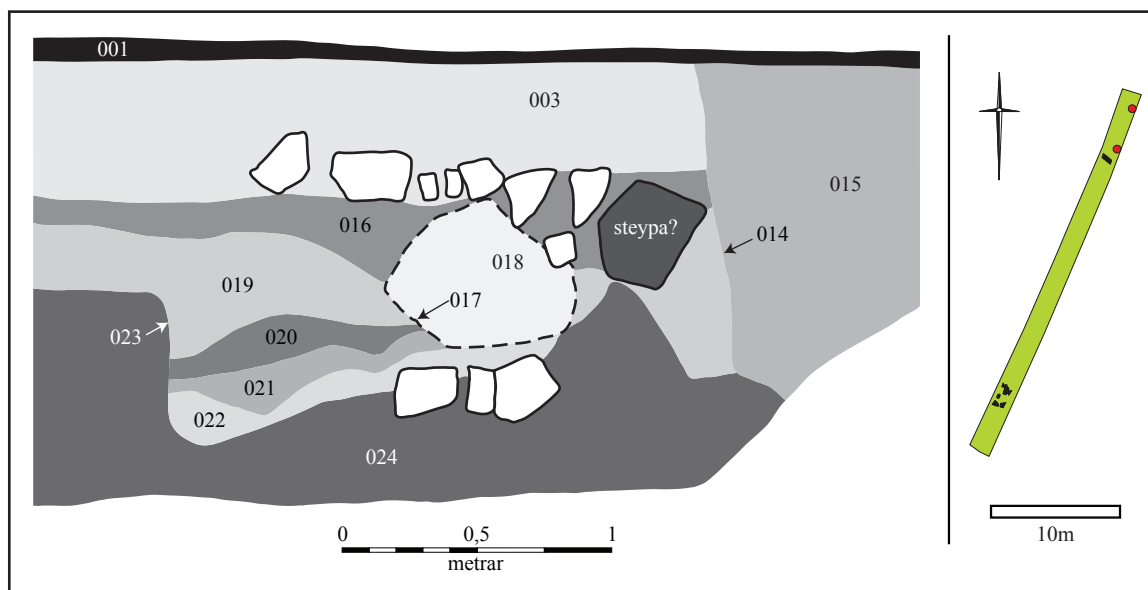
Alveg nyrst í skurðinum og norðan við áður nefnda vegghleðslu eru mannvistarlög (sjá mynd 19). Þar er einhvers konar niðurgroftur og í honum er mannvistarlag sem er mjög ríkt af ösku, matarúrgangi og leirkersbrotum. Þar má og einnig finna leifar af öðrum niðurgreftri sem mun vera yngri en sá fyrrnefndi og hugsanlega þjónað sem einhvers konar ræsi sem hefur verið gert úr tjörubornu timbri.

Mynd 19. Snið úr skurði 4 sem er 3,3m að lengd og eru þar eftirfarandi jarðlög: [001] Malbik; [003] Hraungjall, aðfluttur jarðvegur sem er mjög grófur; [014] Skurður fyrir ræsi sem enn er í notkun; [015] Fyllingarefni í ræsi sem enn er í notkun; [016] Moldarblandað malarlag ofan á gömlu ræsi, jöfnunarlag; [017] Skurður fyrir gamalt ræsi sem er ekki lengur í notkun; [018] Gamalt aflagt ræsi með tjörubornum timburstokk?; [019] Grátt moldar- og malarblandað mannvistarlag, mjög hreyft; [020] Hreyft mannvistarlag með miklu af rauðu hraungjalli; [021] Ljósbrúnt, leirkennt og malarblandað mannvistarlag; [022] Öskuríkt mannvistarlag með leirkersbrotum; [023] Skurður í óhreyft jarðlag 024, mógrafir?; [024] Mjög blautt og leirríkt jarðlag, óhreyft. Sniðteikningin er staðsett með rauðum punktum á afstöðumynd.

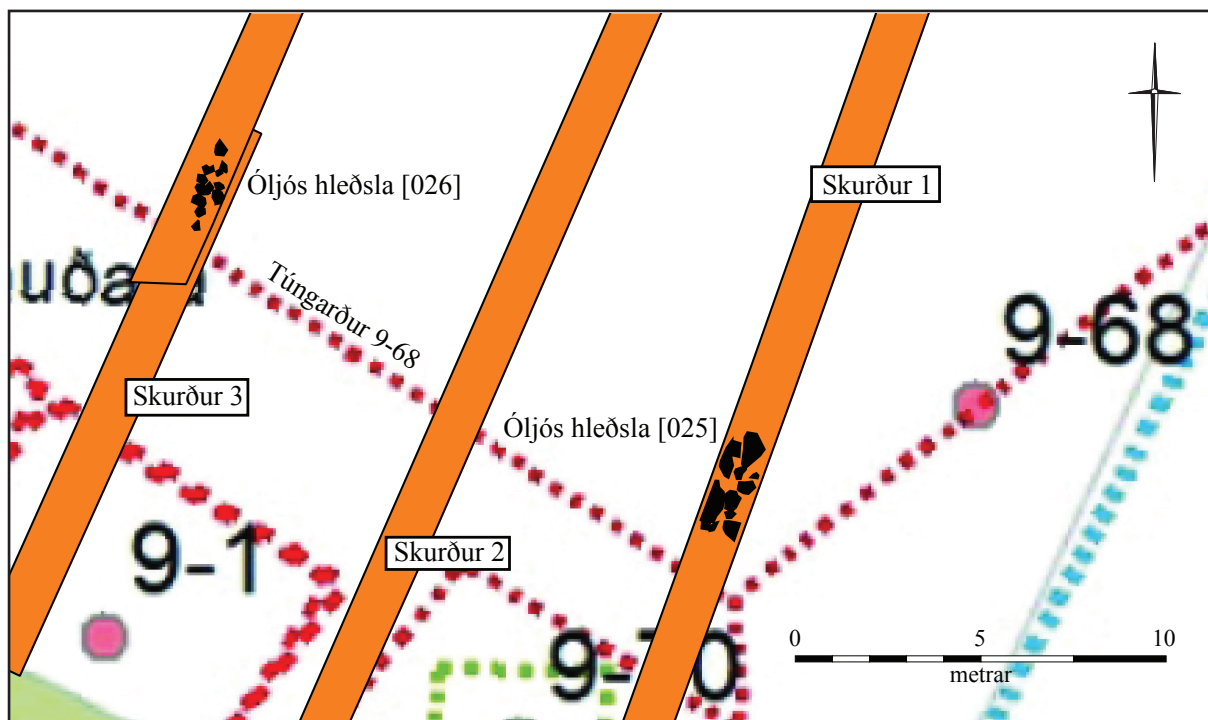
Mynd 24. Hér að ofan hefur uppmælingum úr rannsókninni verið varpað yfir mynd 15 úr fornleifaskrá Borgarminjasafns (sjá Anna Lísu Guðmundsdóttir (2019), bls. 11). Í skurðum 1 og 3 sáust óljósar hleðslur sem gætu mögulega verið leifar túngarðs 9-68 en engin greinileg mannvistarlög fundust þó við hleðslugrjótið.

útiloka óljósar minjar túngarðs (9-68)<sup>15</sup> sem vottar hugsanlega fyrir í skurði 1 [025] og skurði 3 [026]. Samkvæmt skráningarskýrslu Borgarsögusafns stóðu tvö íbúðarhús (9-61 og 9-61), tvær hlöður (9-60 og 9-62) og borhola (9-70)<sup>16</sup> einnig innan rannsóknarsvæðisins en engin ummerki eftir þessi mannvirki fundust.
