Könnun á nokkrum skriðuhættustöðum í Hörgársveit

Skafti Brynjólfsson

Unnið fyrir Ofanflóðasjóð

NÍ-20002 Akureyri, febrúar 2020

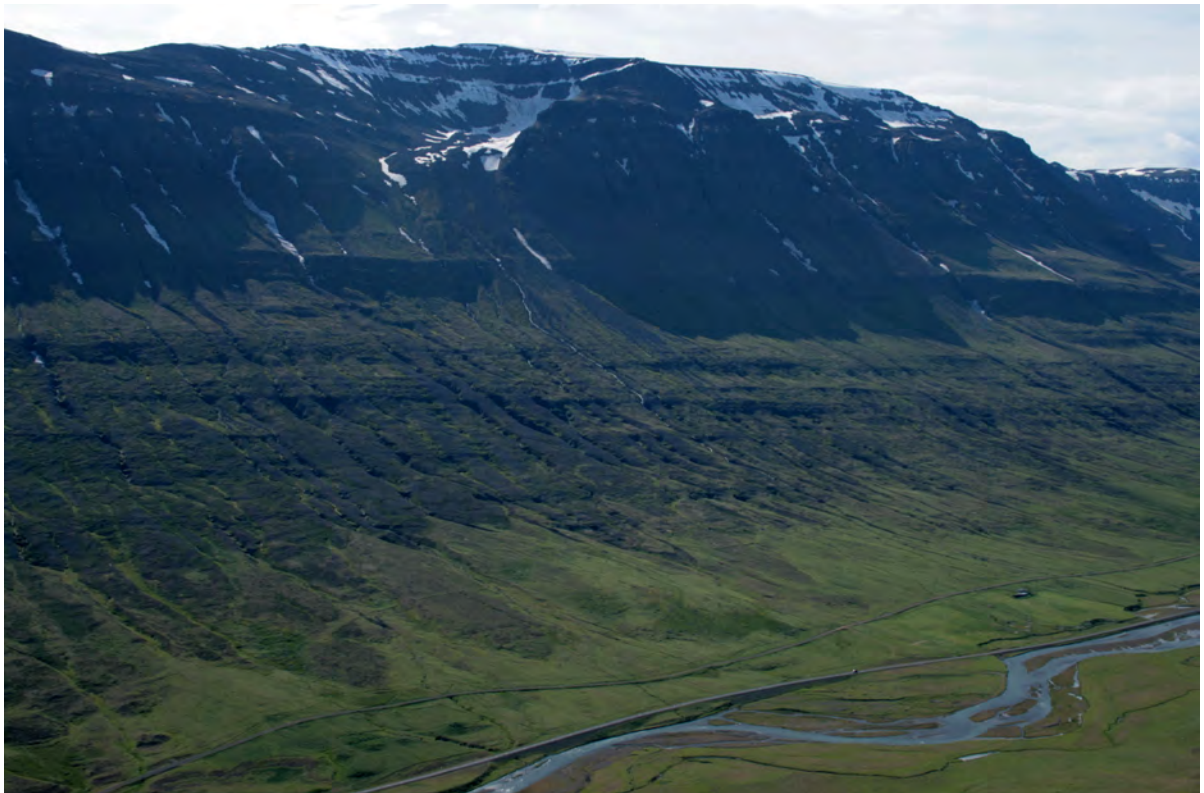
2. mynd. Heljarskál í Landafjalli ofan Miðlands sem sést neðst til hægri á myndinni. Ljós. Brynjólfur Sveinsson, 19. júlí 2011.

Miðland stendur á stórri aurkeilu sem hefur hlaðist upp við skriðuföll og framburð með ám og lækjum ofan úr hlíðinni (2.–3. mynd) eftir að jökull hörfaði úr Öxnadal í lok síðasta jökulskeiðs. Ummerki fornra skriðufalla og grjóthruns eru víða sýnileg á aurkeilunni sem er þó að mestu grasi gróin. Auk margra minni gróinna farvega eru þrír til fjórir meginfarvegir niðri á keilunni langstærstir, nokkrir metrar í þvermál og á dýpt. Í kringum þá hafa víða hlaðist upp hrannir af grófu skriðuseti, t.d. við skriðuföllin 1934. Stórgrýti, um 0,5–2 m í þvermál, stendur víða upp úr gróðurhulunni og tengist það fornum skriðuföllum og grjóthruni. Skammt ofan húsanna að Miðlandi eru nokkrir þvergarðar hlaðnir úr grjóti og grunnir skurðir, að öllum líkindum til að hlífa húsum og túnblettum fyrir ágangi skriðufalla og vatnavaxta. Aldur varnavirkjana er óþekktur en af ummerkjum að dæma má ætla að þau hafi verið reist talsvert fyrir skriðuföllin 1934. Af þessu má vera ljóst að bændur að Miðlandi hafa í aldanna rás búist við og líklega orðið fyrir miklum áföllum vegna skriðufalla, að minnsta kosti í næsta nágrenni húsa sinna, en engar sagnir eru um tjón á fólki eða mannvirkjum.

Í um 750 m hæð yfir sjávarmáli (m h.y.s) opnast Heljarskál, sem er um 1000 m löng og 500 m breið jökulgrafin hvilft í norðanvert Landafjall. Skálarbotninn er hulinn stórgrýtisurð sem teygir sig fram í mynni skálarinnar. Jökull fyllir innsta hluta skálarinnar (3. mynd). Þykkust er urðin

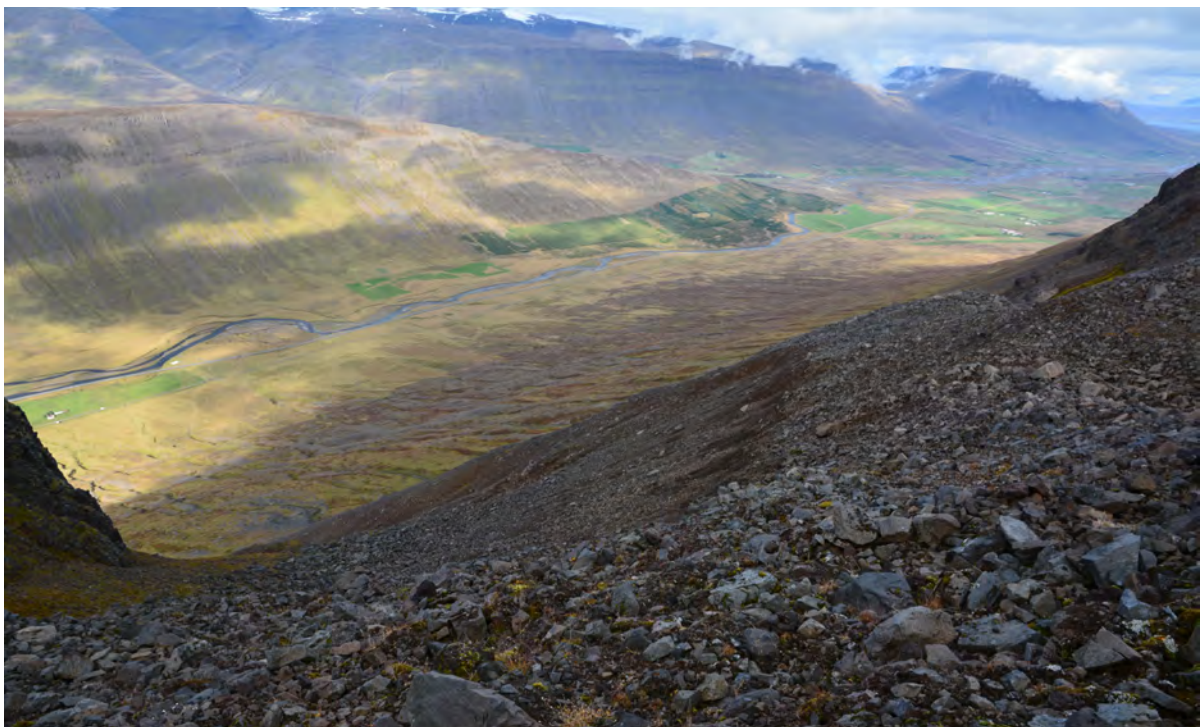
Möguleg hætta á stórum skriðuföllum skýrist af fremsta hluta stórgrýtisurðarinnar sem liggur fram á brún í mynni Heljarskálar (4. mynd). Stórgrýtisurðin er að minnsta kosti nokkur þúsund ára gamalt fyrirbæri. Á yfirborði urðarinnar eru byggingarform sem myndast við flæði eða framskrið hennar á löngum tíma. Einnig er yfirborðið talsvert gróið mosum og grösum fremst sem bendir til lítilla eða mjög hægfara hreyfinga undanfarið, talsverðs stöðugleika og aldurs landformsins. Nær jöklinum í skálarbotninum er urðin nánast gróðurvana en þar er hún óstöðug vegna hreyfinga og misbráðnunar jökulíssins undir urðinni. Sambærilegum landformum á Tröllaskaga hefur verið lýst og þau aldursgreind a.m.k. 3000–4000 ára gömul (Skafti Brynjólfsson o.fl. 2017, Tanarro o.fl. 2018). Hreyfingar slíkra urða á Tröllaskaga eru ágætlega þekktar og tengjast ýmist flæði eða aflögun nokkuð einsleits jökulíss sem hefur hulist urðarkápu eða leysinga- og regnvatni sem frýs í urðunum og fyllir holrými þeirra af ís. Á tímabilum hagfelldum jöklum, eins og t.d.

4. mynd. Séð niður að Miðlandi (lengst til vinstri á miðri mynd) ofan af stórgrýtisurðinni í mynni Heljarskálar. Ljós. Skafti Brynjólfsson, 12. september 2018.

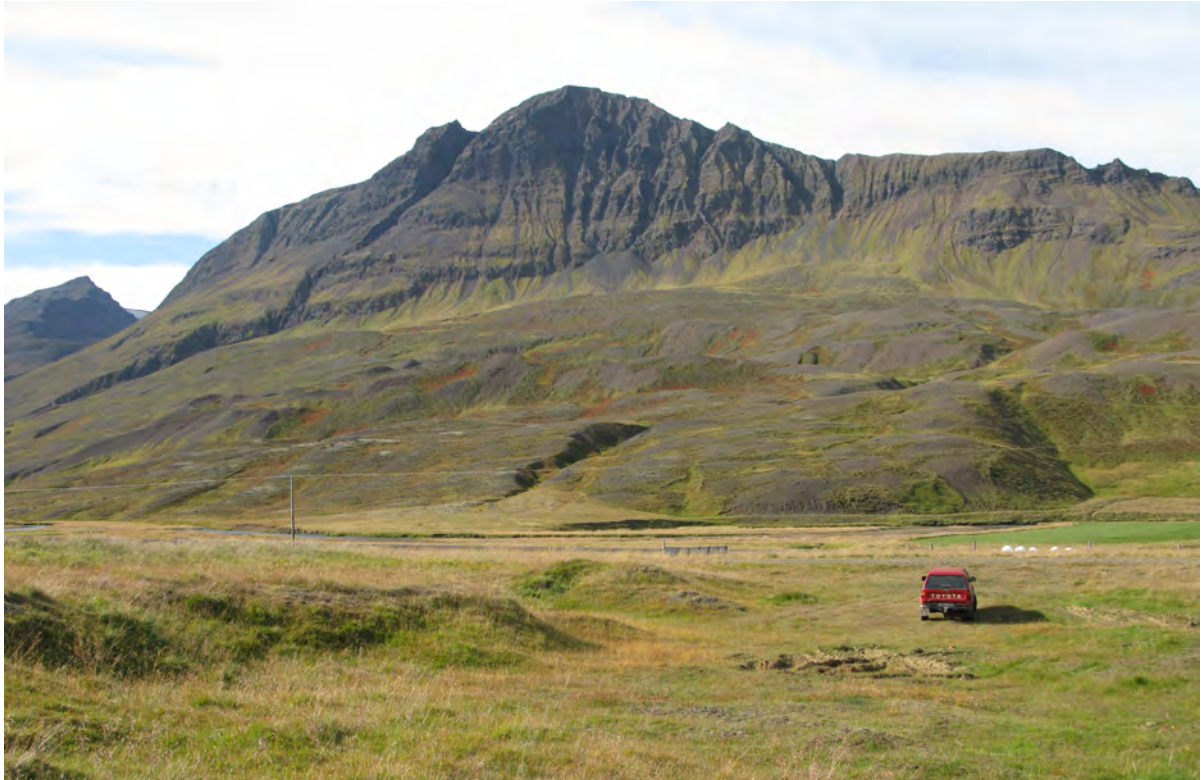
Í skýrslu um könnun á ofanflóðahættu í Öxnadal og Hörgárdal voru berghlaup kortlögð en eðli og möguleg hættu vegna þeirra ekki könnuð sérstaklega (Sveinn Brynjólfsson o.fl. 2016). Berghlaup hafa fallið úr Þverbrekkuhnjúk norðanverðum (5. mynd) og úr flestum fjallshlíðum beggja vegna Öxnadals (6. mynd), en fjöldi berghlaupa í utanverðum Öxnadal er með því mesta sem þekktist á litlu landsvæði hérlendis. Aldur berghlaupanna er óþekktur, þó líklegast séu þau að minnsta kosti nokkur þúsund ára gömul. Nokkrar sprungur eru þekktar í jarðlagastafla

5. mynd. Þverbrekkuhnjúkur sundurskorinn af giljum sem mörg hver eru í grunninn sprungur tengdar megineldstöðinni, framhlaupsurðin er í forgrunni neðan brattasta hluta fjallsins. Ljós. Halldór G. Pétursson, 8. september 2008.

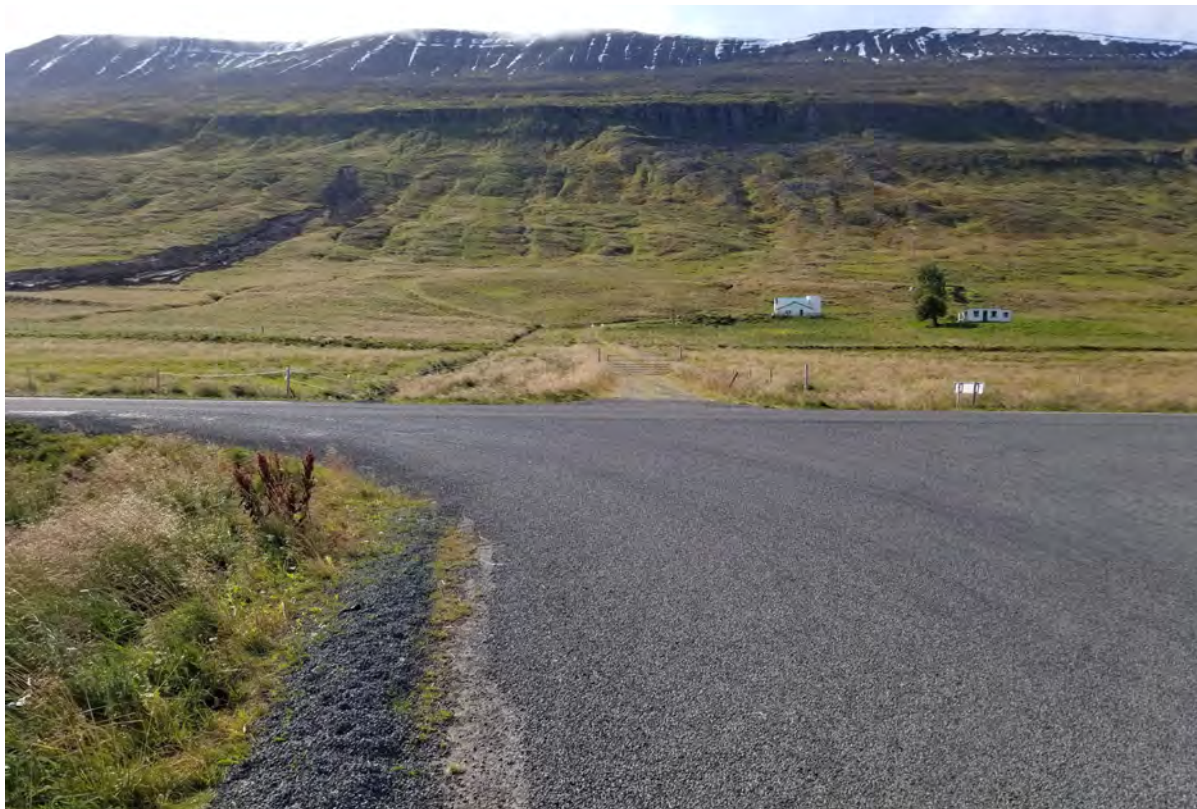
7. mynd. Skriðan frá 12. ágúst 2019 skammt sunnan Skriðulands. Hrossahjalli er klettabeltið um miðja hlíð og eitt berghlaupanna fjögurra vel greinilegt beint ofan Skriðulands. Ljós. Skafti Brynjólfsson, 3. október 2019.

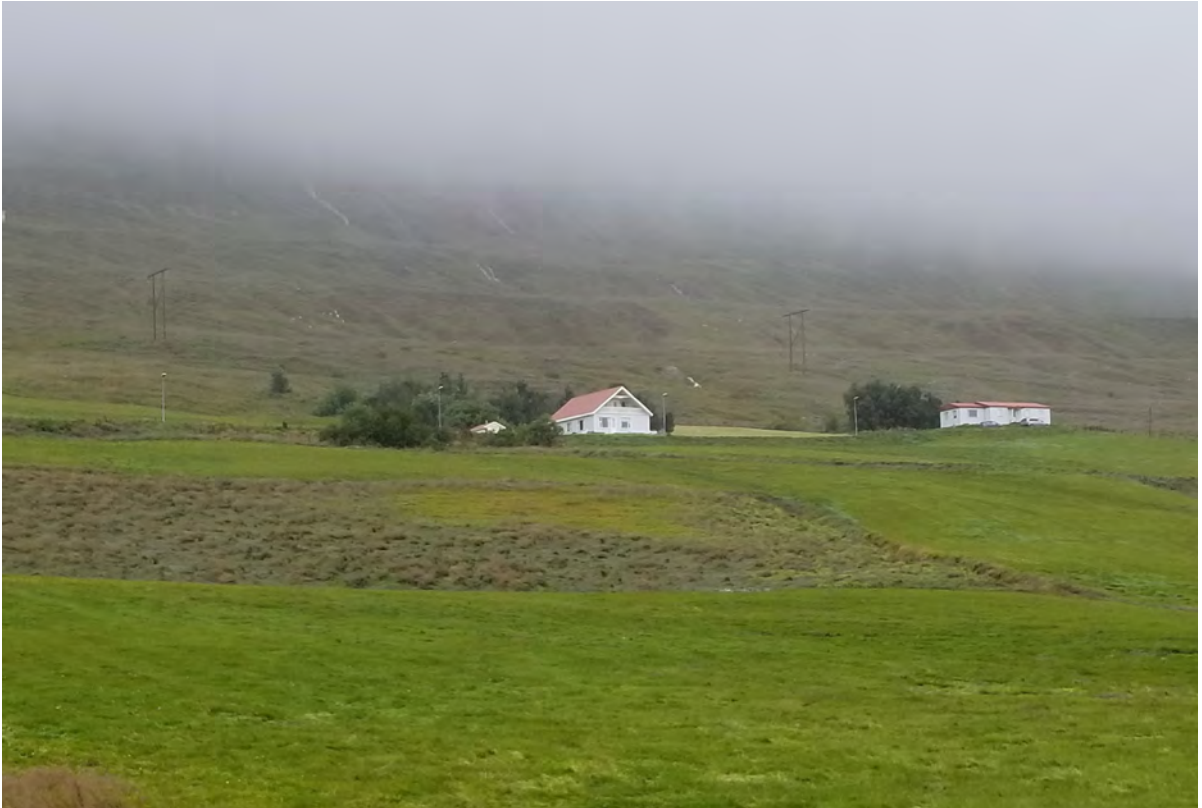
Kambhól, og svo álíka stór skriða árið 1940. Báðar skriðurnar áttu upptök í berghlaupsurðinni rétt neðan Hrossahjalla. Svo virðist sem fyllur af berghlaupaseti hafi farið af stað og skafið með sér jarðveg og annað lausefni í hlíðinni neðan við og borið urð og drullu niður á jafnsléttu neðan og aðeins nokkra tugi metra norðan núverandi húsa. Orsök beggja skriðanna er talin kröftugar leysingar og þá líklega vatnsmettuð jörð eða hár grunnvatnsþrýstingur, en líklegt þykir að kröftugt grunnvatnsflæði undan berglögum í hjallanum hafi átt þátt í að metta jarðlög vatni og leitt til myndunar skriðflata (Sveinn Brynjólfsson o.fl. 2016). Síðast féllu skriður úr berghlaupinu ofan Kambhóls í rigningu og leysingum í byrjun júlí árið 2014. Þær voru litlar miðað við stóru skriðurnar og að mestu bundnar við farvegi en ummerki sjást ágætlega ennþá. Hinsvegar féllu tvær litlar skriður og ein stærri þann 12. ágúst 2019 í norðan úrhellisrigningu. Þær voru blanda af aur- og jarðvegsskriðum og féllu utan berghlaupanna og voru upptökin í miðri hlíð neðan Hrossahjalla og sunnan Skriðulands (7. mynd). Engin merki voru um hreyfingar í berghlaupaurðunum þá þrátt fyrir mikla vatnavexti í hlíðinni (8. mynd).

8. mynd. Engar hreyfingar urðu í berghlaupinu ofan Kambhóls, þrátt fyrir vatnavexti og að lækir spryttu fram í hlíðinni neðan Hrossahjalla í rigningunum 11.–12. ágúst. Ljós. Skafti Brynjólfsson, 12. ágúst 2019.

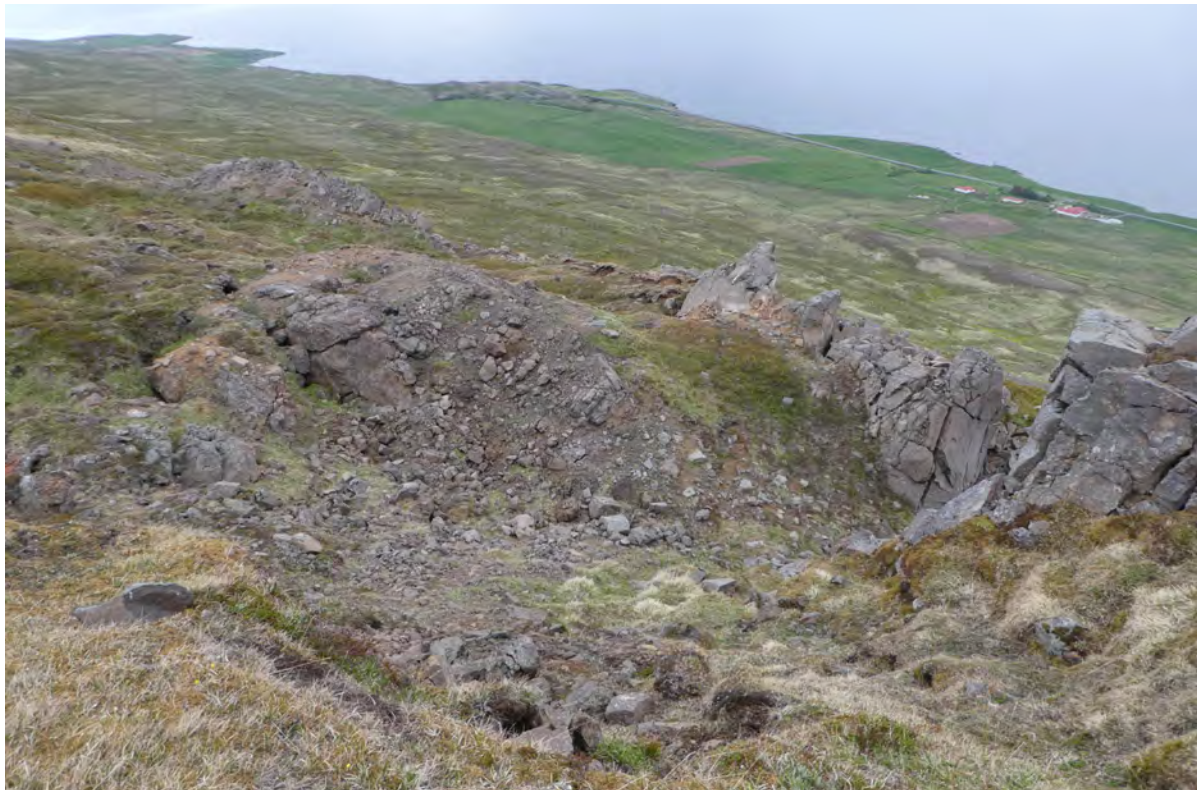
Öll falla þau úr um 20 m þykku stórstuðluðu basalhraunlagi sem einkennir brotstál þeirra. Þunnt, rautt millilag sést á stöku stað í staflanum neðan þykka hraunlagsins en að öðru leyti eru hvorki merki um sérstök súr eða leirkennd millilög, né óstöðugleika í staflanum. Greinileg merki erum um nýlegar síðhreyfingar í nyrstu berghlaupsurðinni, sérstaklega efst miðsvæðis. Þar er urðin talsvert óstöðug, gropin og víða eru ferskar sprungur í urðinni, auk þess sem holur og gjótur sjást víða með hnallungum og grjótum (9. mynd).

9. mynd. Efst í Berghlaupsurðinni ofan Kambhóls eru ferskar sprungur og holur niður í urðina sem vitna til um nýlegar hreyfingar og óstöðugleika urðarinnar. Ljós. Brynjólfur Sveinsson, 14. júní 2019.

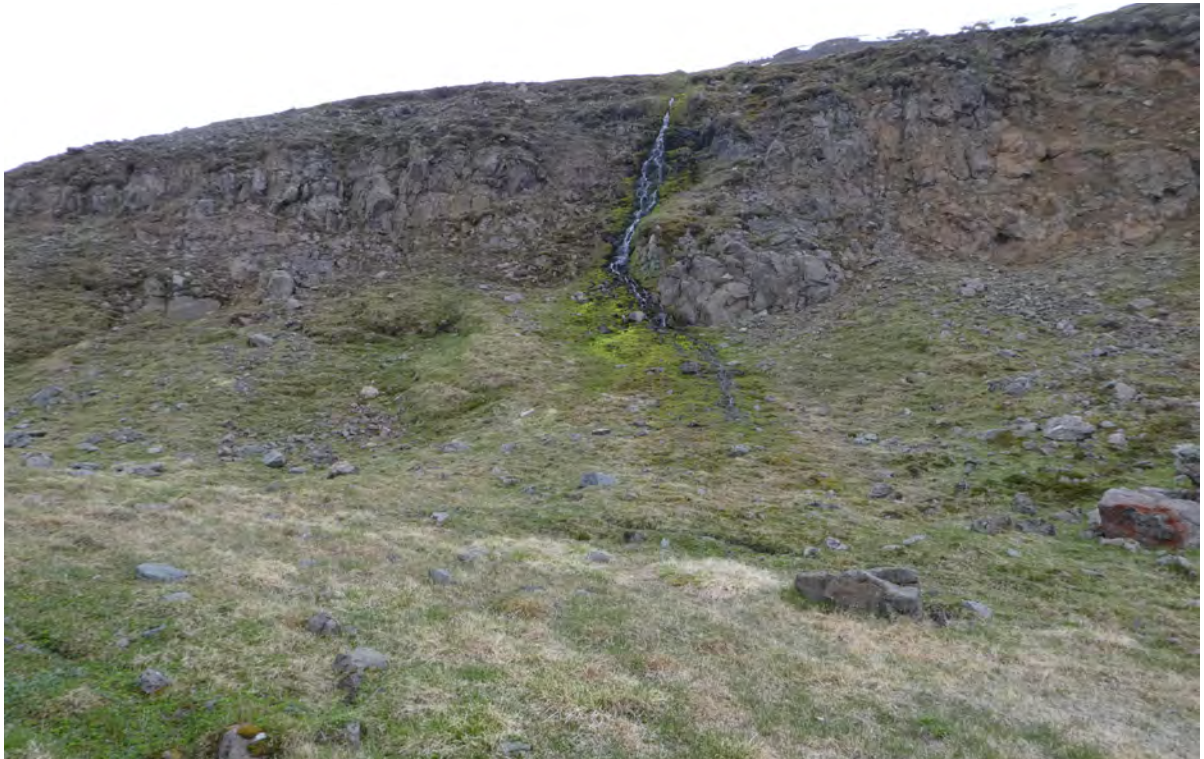
Sérstaka athygli vakti að engin merki eru um að grunnvatn komi fram undan þykka hraunlaginu í brotstáli berghlaupanna. Hinsvegar renna lækir ofanjarðar uppi á Hrossahjalla og fram af þykka hraunlaginu ofan í berghlaupaskálarnar (10. mynd). Þar hverfa lækirnir jafn harðan ofan í berghlaupaurðirnar og eru skálarnar mjög þurrar að öðru leyti. Upptök skriðufallanna við Kambhól 1873 og 1940 hafa verið ofarlega í nyrstu berghlaupsurðinni. Þar eru nokkurra metra djúp rofsár umhverfis þá staði þar sem lækir spretta aftur fram í urðinni neðan berghlaupsskálarinnar. Í rofsárunum og hér og þar í lækjarfarvegum sést að lækirnir renna á berggrunni undir urðinni. Það sýnir að berghlaupaurðirnar eru ekki mjög þykkar, líklega víða á bilinu 3–6 m og ná varla 10 m þykkt þar sem mest er. Ummerki skriðufallanna 2014 eru greinileg ofan og norðan Kambhóls sem og nýlegar skriðuurðir í hlíðarfætinum og rofsár uppi í berghlaupaurðinni.

10. mynd. Í berghlaupsskálinni ofan Kambhóls eru lækir sem koma fram af Hrossahjalla en hverfa af yfirborði ofan í grofnar berghlaupaurðirnar neðan hjallans. Ljós. Brynjólfur Sveinsson, 14. júní 2019.

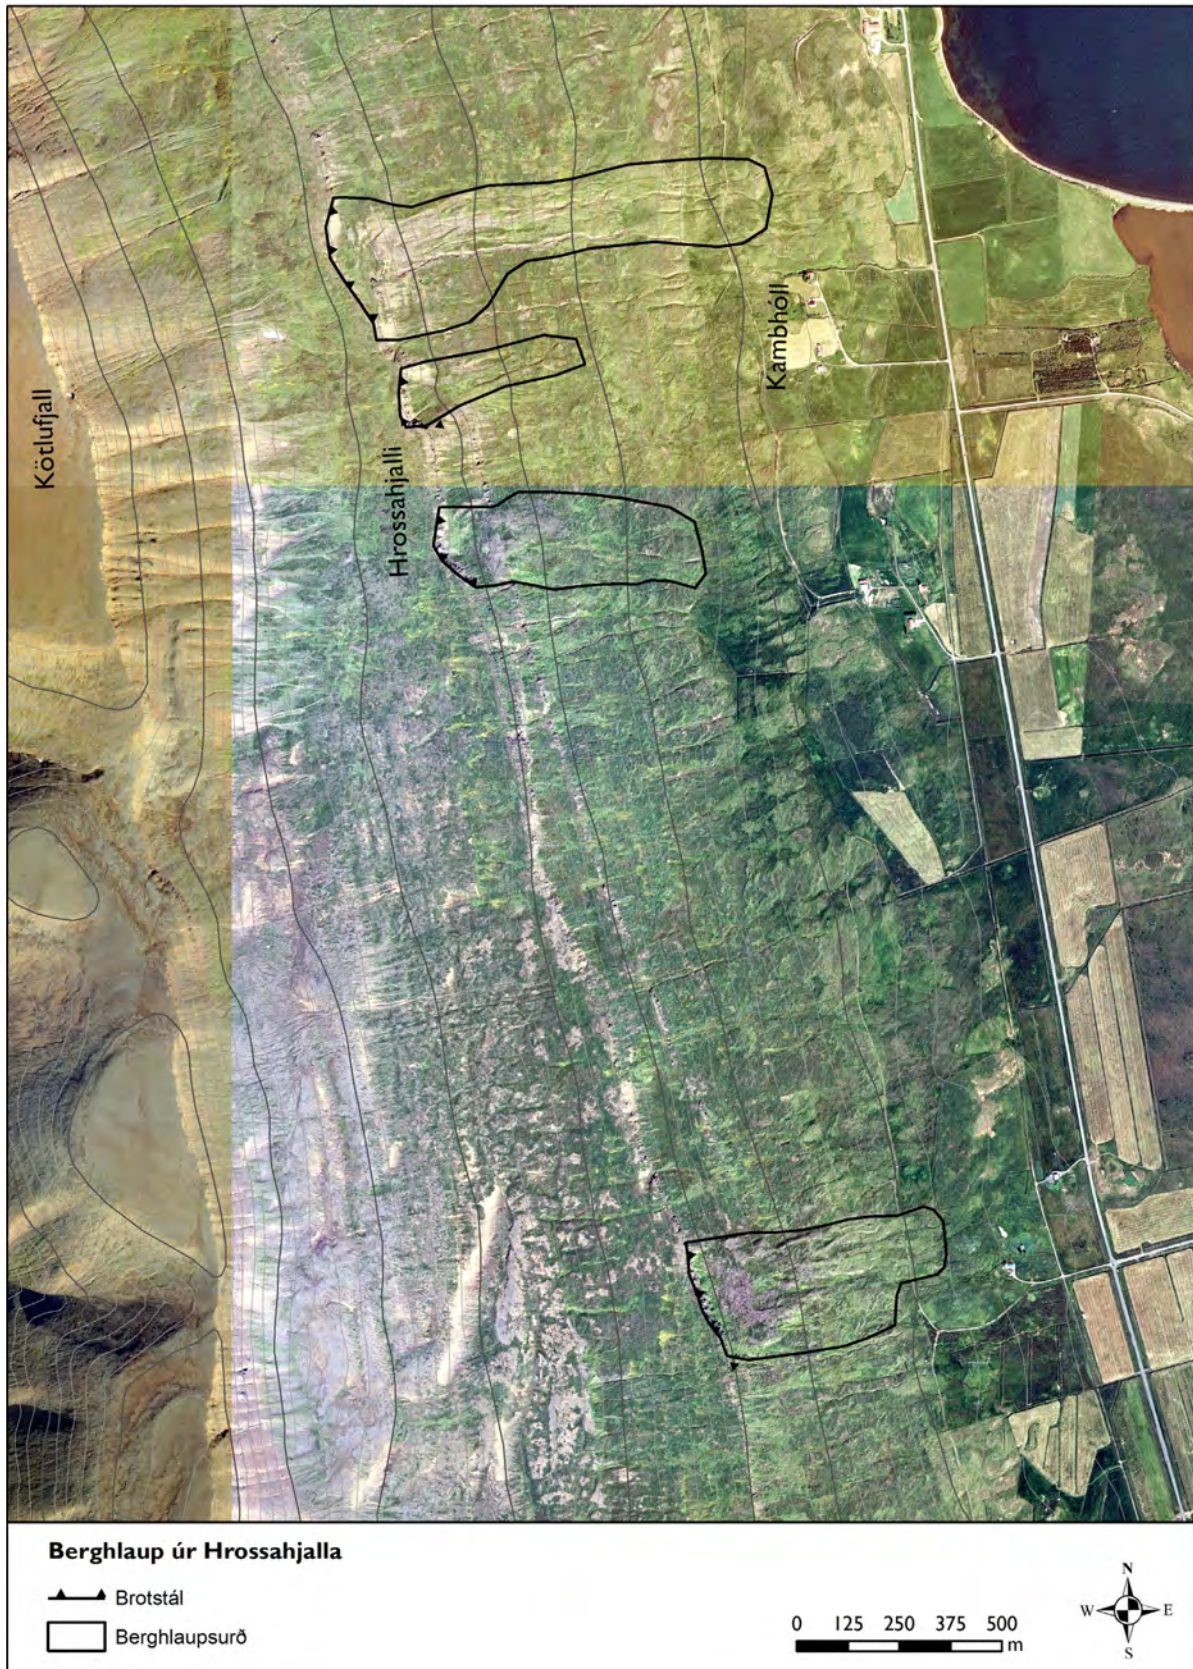
Í sérstakri bleytutíð eða miklum leysingum, t.d. eftir snjópunga vetur er líklegt að vatnsþrýstingur byggist upp í berghlaupaurðunum og þær mettist vatni sem að lokum getur leitt til þess að hluti urðarinnar springur fram með skriðufalli og vatnavöxtum í ákveðnum farvegum. Síðhreyfingarnar í berghlaupaurðinni ofan Kambhóls eru mestar rétt norðan bæjarins. Þar voru líklega upptök stóru skriðufallanna 1873 og 1940 og meginþungi skriðufallanna því rétt norðan húsanna. Engu að síður virðast skriðuföll hæglega geta náð til nyrstu húsanna tveggja og þá sérstaklega ef upptök þeirra verða sunnar í berghlaupaurðinni (11.–12. mynd).

11. mynd. Fjögur berghlaup hafa fallið úr Hrossahjalla, auk fjölda stærri og minni aurskriða.

Talið er að skriðuföll geti farið nærri mannvirkjum á Kambhóli og jafnvel á þau í einhverjum tilvikum, eftir því hvar upptök þeirra í berghlaupaurðinni verða. Rétt er að fylgjast með og eftir atvikum vara við ástandi lækja og vatnsmettunar jarðvegs í hlíðinni ofan Kambhóls, og jafnvel víðar undir Hrossahjalla, í mikilli bleytutíð og skörpum leysingum.

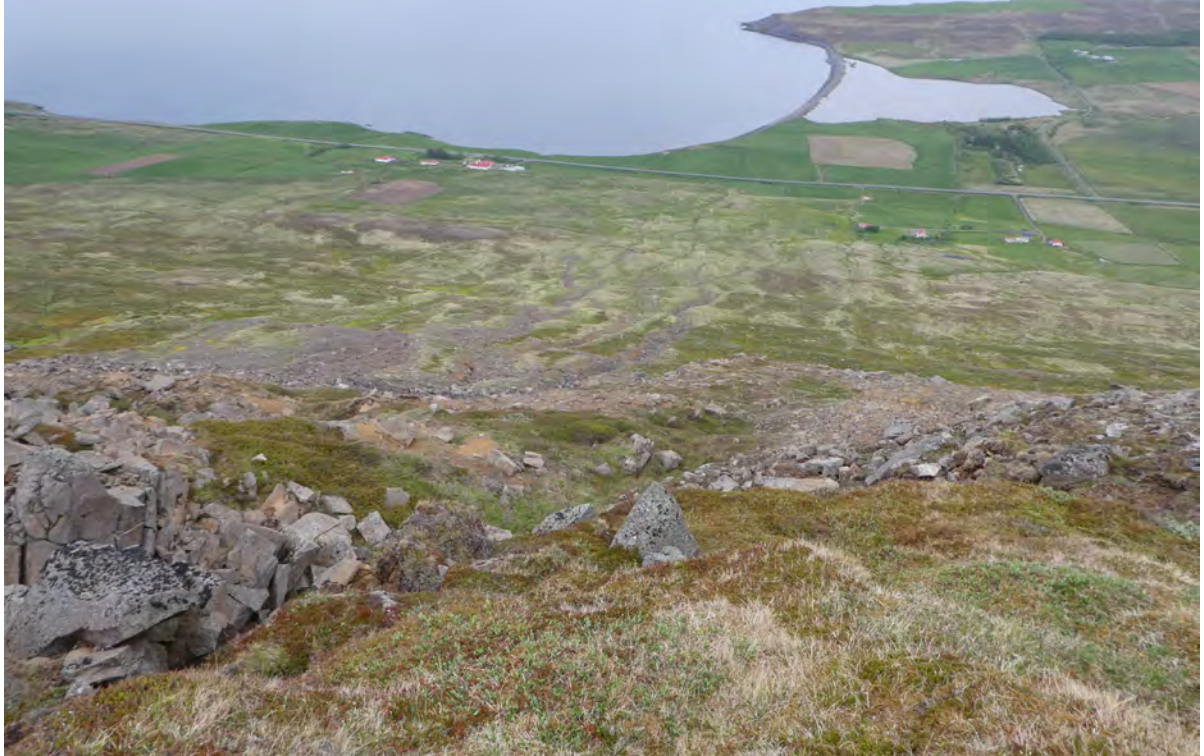
12. mynd. Horft niður eftir skriðufarvegum og urðum á milli bæjanna Fagraskógar til vinstri og Kambhóls til hægri. Ljós. Brynjólfur Sveinsson, 14. júní 2019.
