**SKÝRSLA
UM KYNNISFÖR TIL
VASSDRAGS- OG HAVNELABORATORIET
ÞRÁNDHEIMI**

**ORKUSTOFNUN STRAUMFRÆÐISTÖÐ
NEA HYDRAULIC LABORATORY
REYKJAVÍK ICELAND**

BJÖRN ERLENDSSON

MARS 1975

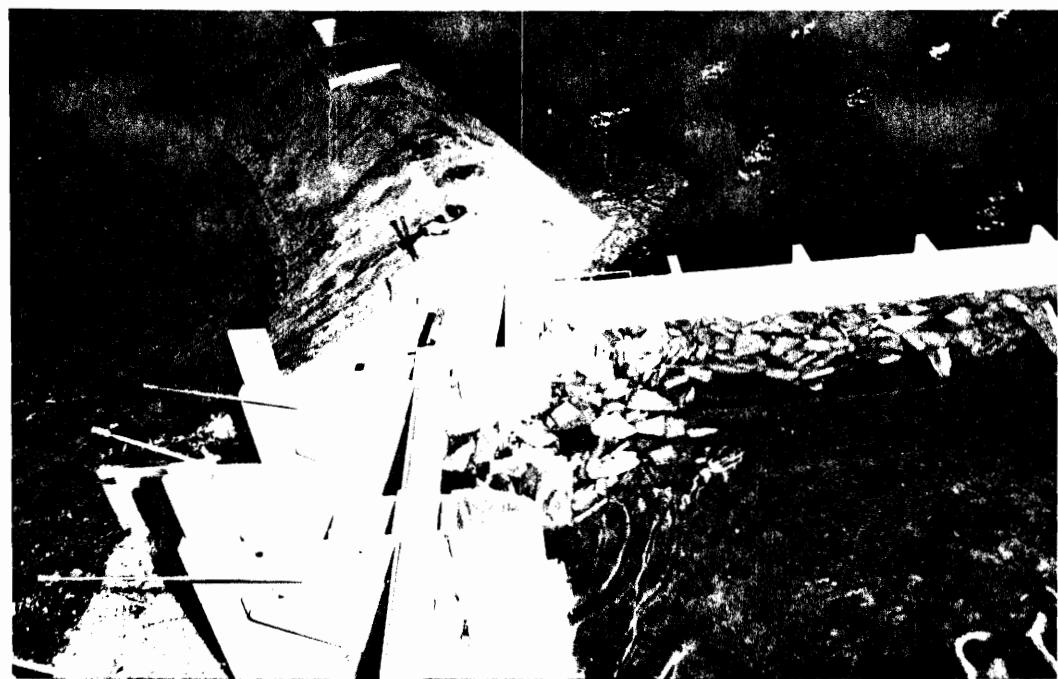
Mynd nr. 4 Hrauneyjafossvirkjun, ísskolu

Rætt var um ísskolu, sandrásir, vegg inntaksstíflu og stólpa í inntaksstíflu og yfirfalli.

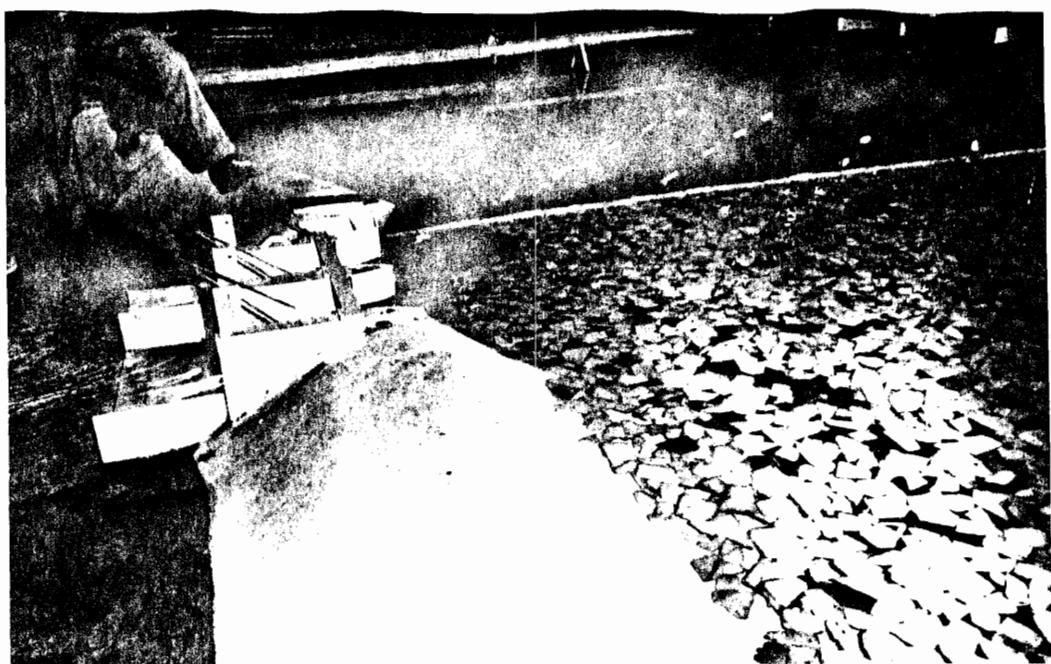
Mynd nr. 6 Hrauneyjafossvirkjun, ísbreiða á inntakslóni
flotbrú til varnar iss

Síðan skoðuðu fundarmenn líkanið og gerðar voru tilraunir
með breytt fyrirkomulag yfirlalls. Flotbrú til varnar íss
var skoðuð.

Fram kom að vaxbitar eðlisþyngd 0.90, sem notaðir voru sem ísjakar voru hlutfallslega of stórir og að æskilegt hefði verið að þeir væru minni.

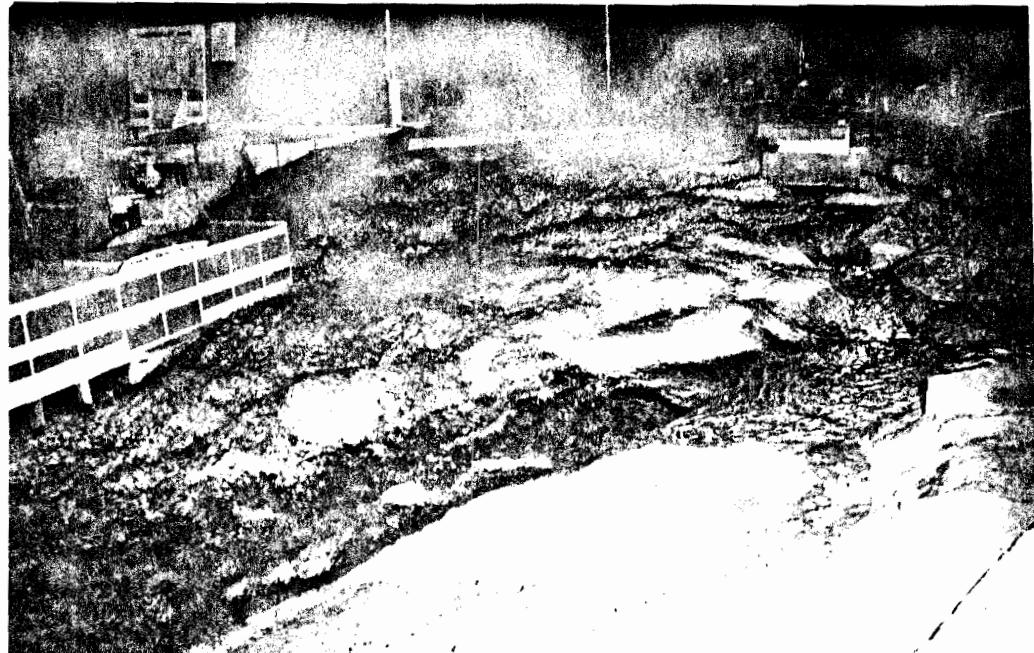
Mynd nr. 9 Hønefossen

Eftir hádegi fylgdist ég með líkantilraun af Hønefossen en henni stjórnaði Ing. Karlsen. Þar hafði nýlega verið uppgötvað að hækka mætti í miðlunarlóni um 0.3 m miðað við útreikninga ráðgjafa fyrirtækisins einnig að auka mætti vatnsmagn í miðlunarlóni með því að sprengja burtu klappir og auka þannig afkastagetu virkjunarinnar um 40 kw. Með þessu hafði líkantilraunin borgað sig og vel það.
