# Fornleifakönnun við Akraneshöfn

**Adolf Friðriksson og Garðar Guðmundsson**

**Reykjavík 2018**

FS724-16232

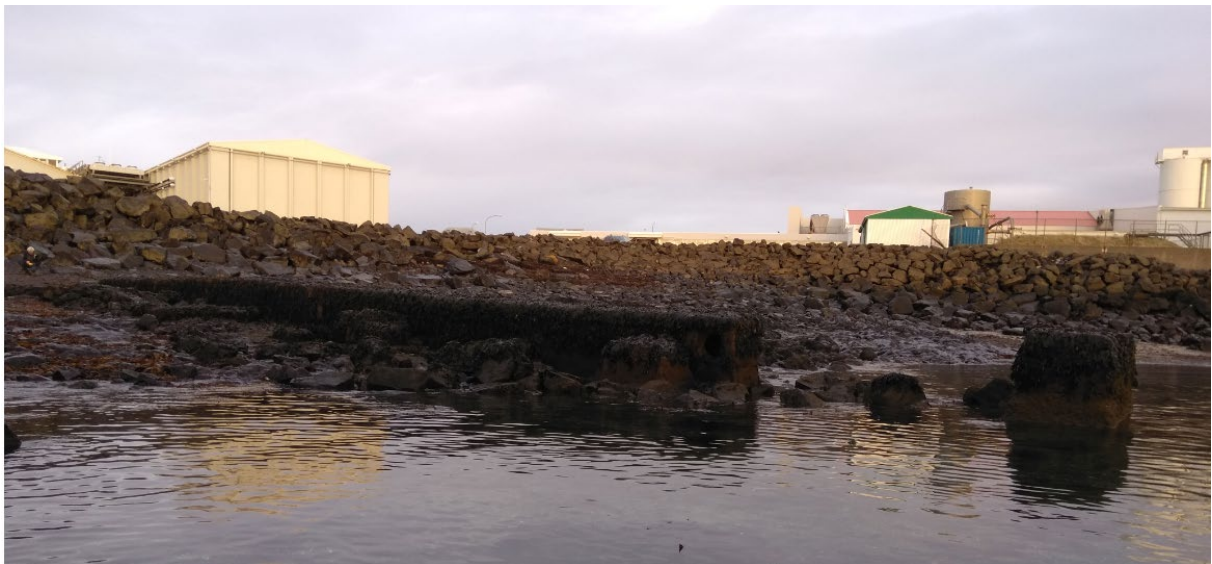
*Mynd 5, tekin á háfjöru. Lengst til hægri sést ysti stöpull bryggjunnar. Aðrir stöplar hafa lent undir landfyllingu eða eru að mestu af brotnir, en sér í leifarnar af þeim standa upp úr sandinum beggja vegna við steinsteypta frárennslisstokkinn.*

bryggjuleifarnar skemmst einnig er áður nefnd frárennislögn var lögð. Í vikinni eru sýnilegir sex sökklar og á þeim eru brot af minni stöplum sem á þeim stóðu. Af þeim sem enn eru sýnilegar leifar af má sjá að neðst er steiptur grunnur, í laginu eins og aflangur ferningur, um 4 m á lengd og um 1,7m á breidd. Ofan á sökkulinn hafa verið reistir stöplar ofan á hvorn enda, sem nú eru afbrotnir, nema á bryggjuendann en þar er stöpulinn einn og aflangur. Með samanburði við loftmynd frá 1954<sup>5</sup>, má sjá að áður hafa sökklarnir verið 11. Þeir sem næstir eru landi hafa lent undir uppfyllingu, en aðrir horfið eða grafist ofan í fjörusand.
