HAFNARSTRÆTI 18 Í REYKJAVÍK

FRAMKVÆMDARANNSÓKN

FORNLEIFASTOFNUN ÍSLANDS

REYKJAVÍK 2019

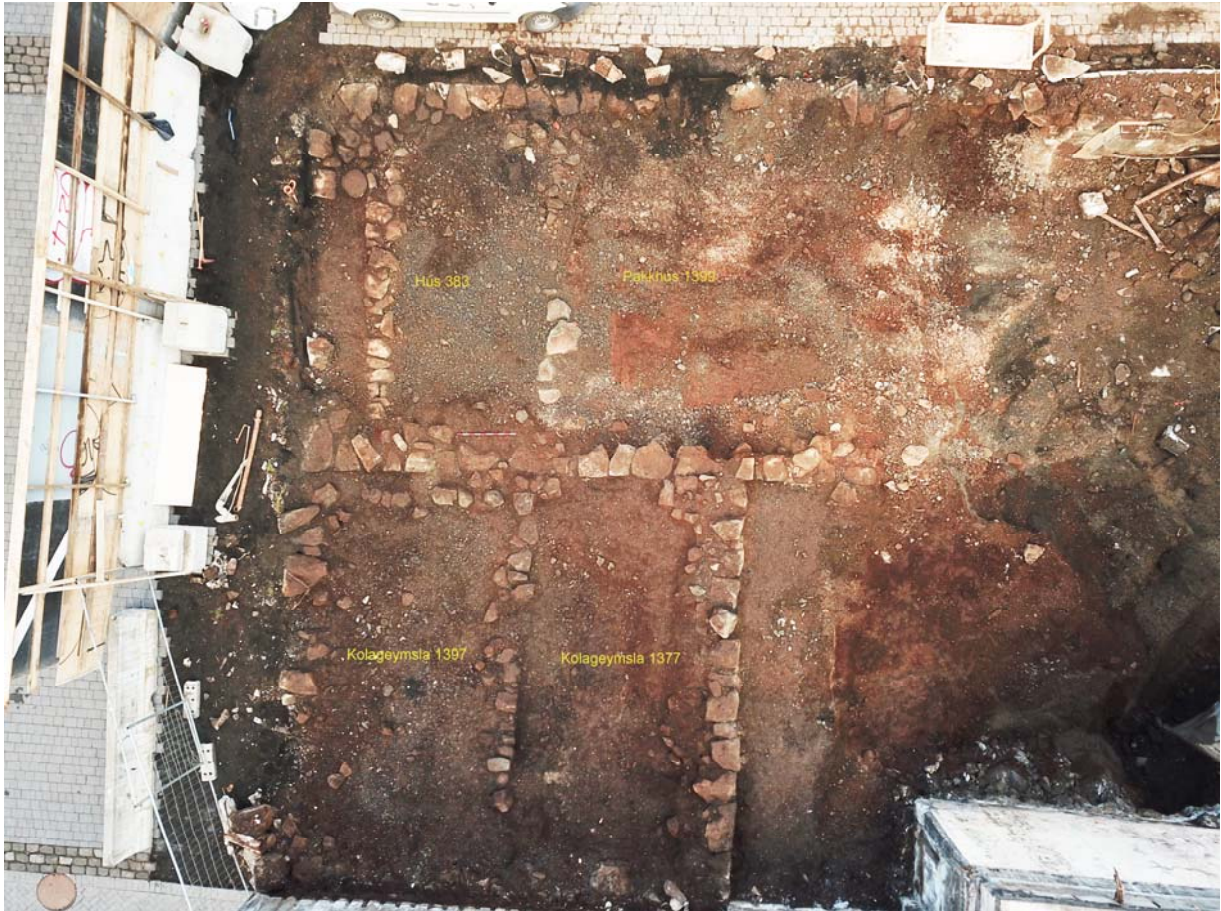
Mynd 1 Loftmynd af Hafnarstræti 18 tekin með flygildi. Norður er upp. Á henni sjást grjótundirstöður pakkhúss [1399], eldra húss [383], og beggja kolageymslanna [1397] og [1377].

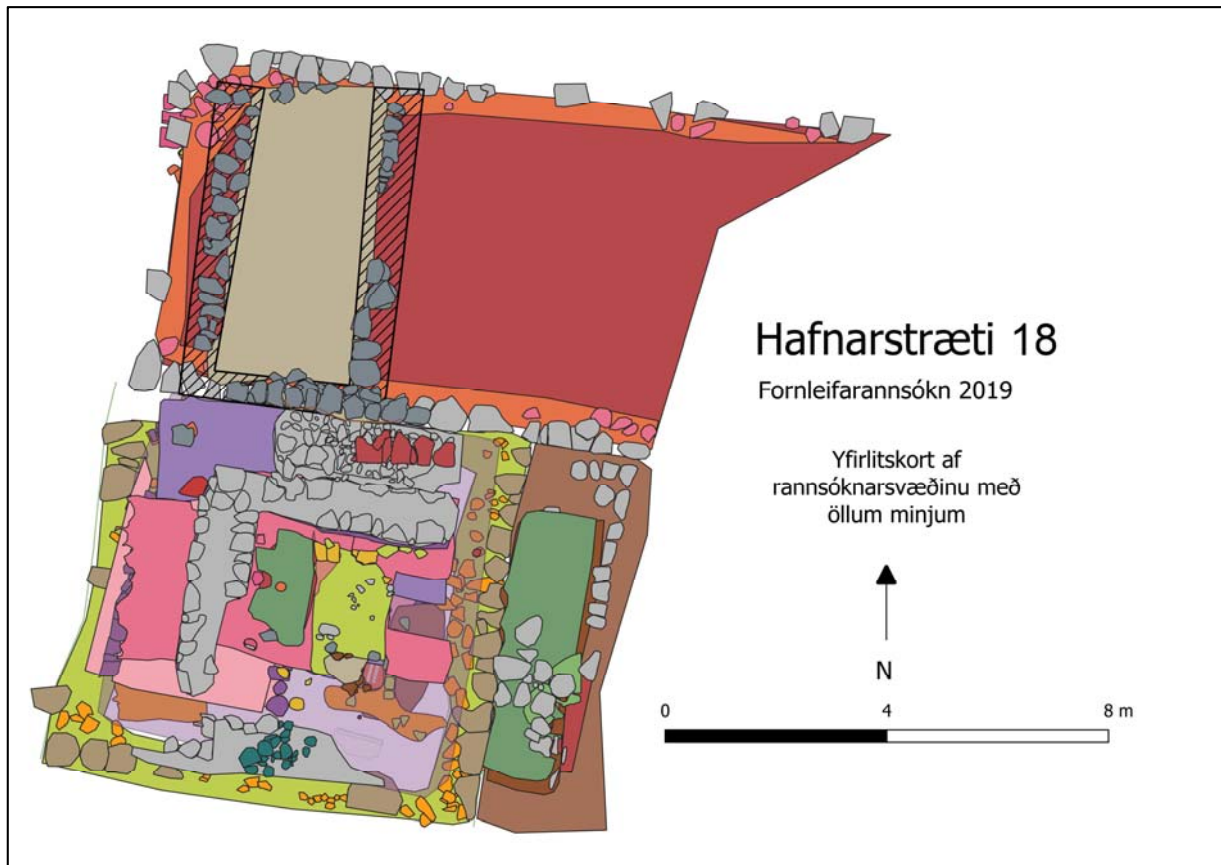
Kort 1 Allar mannvistarleifar sem grafnar voru fram í Hafnarstræti 18 í einu korti.

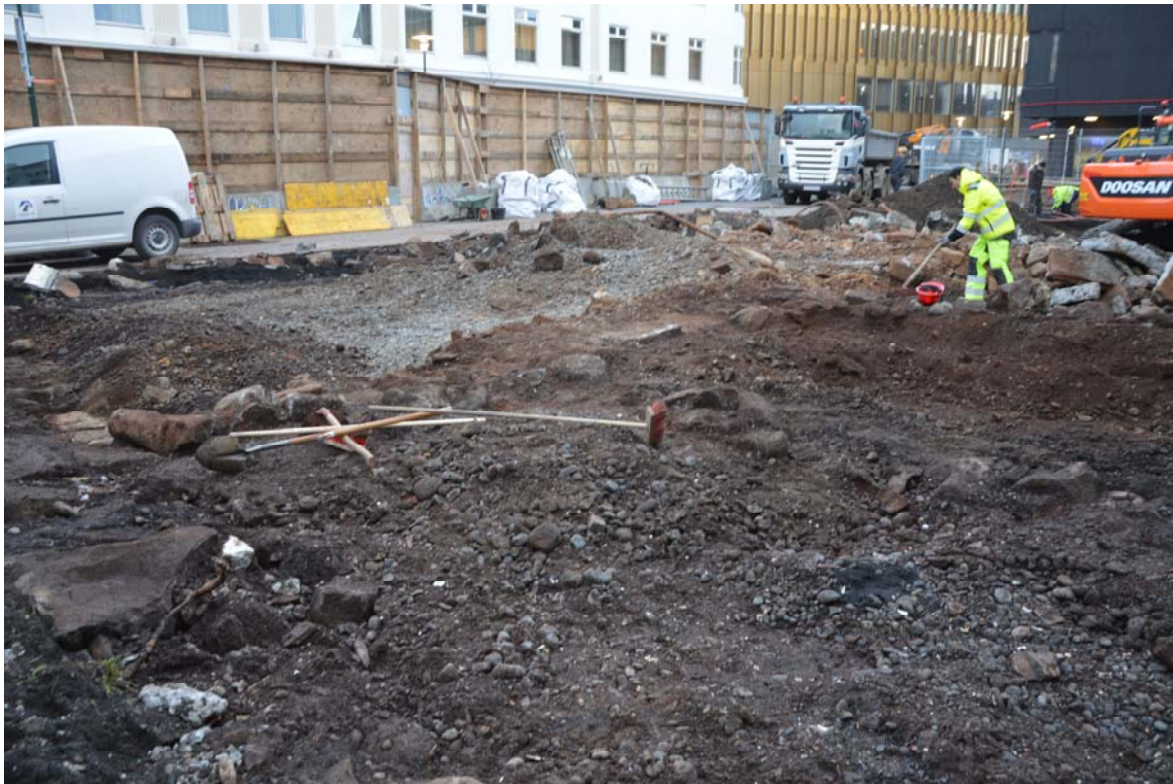
Mynd 2. Hafnarstræti 18, malarfylling í grunnum verslunarhúsa og kolageymslu. Norður er upp. Hægra megin fyrir miðju sést hvar grjóthleðsla eldri kolageymslu er að koma í ljós undan mölinni.

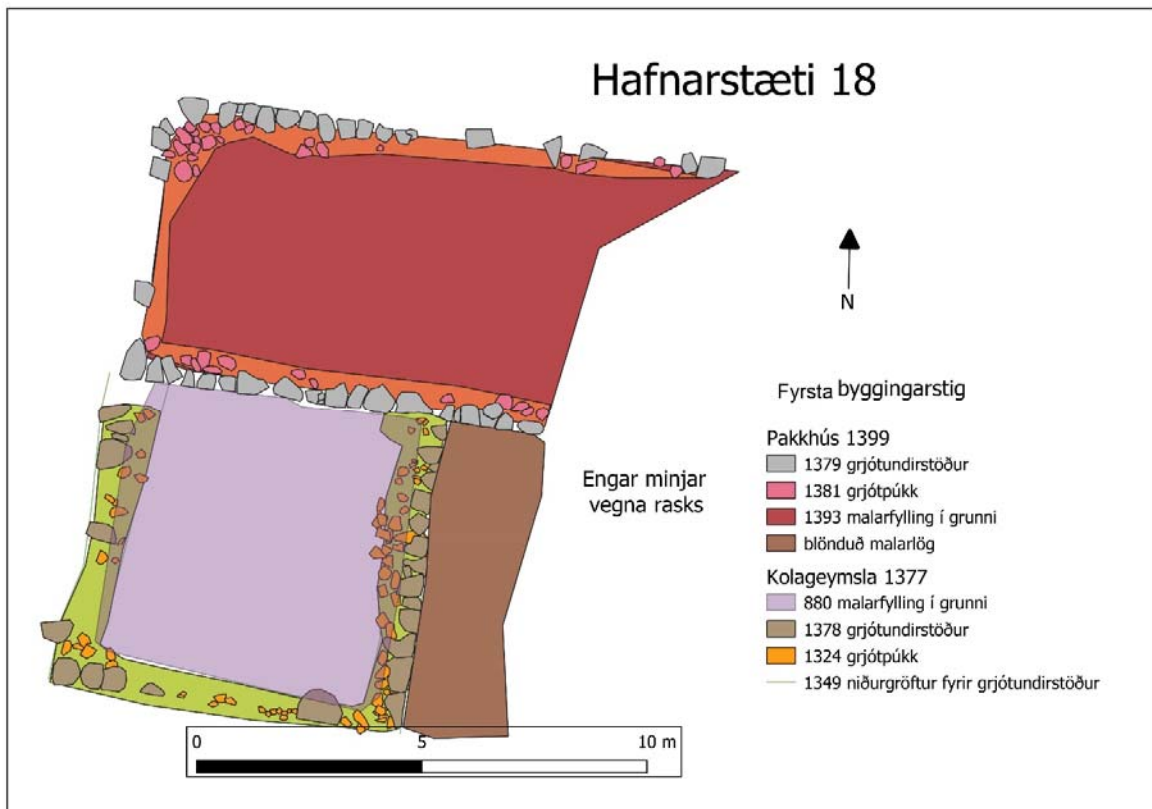
Kort 2 Hafnarstræti 18, fyrsta og yngsta byggingarstig, 1795-2019

Mannvirki: Verslunarhús [1400], pakkhús [1399] og kolageymsla [1377]

Yngstu minjarnar á lóðinni eru af tveimur húsum sem voru sameinuð í eitt [1380] árið 1852.¹² Þetta eru verslunarhús [1400] sem var flutt á lóðina árið 1795 og pakkhús [1399] sem var reist 1799 (alls 67 fermetrar af rannsökuðu svæði). Kolageymsla [1377] var sameinuð þessum tveimur árið 1867 (alls 56 fm). Þetta eru að grunnni til þau hús sem voru rifin í desember 2019. Undirstöður húsanna [1400, 1399 og 1377] voru hlaðnar með holtagrjóti, ótilhöggnu, en sléttasta hlið þeirra sneri út. Fyrir hleðslugrjótinu var grafið [338, 1349] niður í malarkambinn og auk þess fyllt upp í grunninn með sjávarmölinni [1393, 880]. Niðurgrofturinn [338] fyrir undirstöðunum var ekki vel sýnilegur þar sem grafið hafði verið í gegnum eldri mannvistarlög [t.d. 1398]. Skurðurinn var augljós á suðurhluta svæðisins, sjá byggingarstig þrjú, en óljósari norðanmegin þar sem einungis var að finna malarlög [1392] sem voru laus í sér en ekki moldarblönduð lög líkt og sunnanmegin. Mölin [1392] sem grafið var niður í fyrir undirstöðunum er frekar hrein, þ.e. lítið

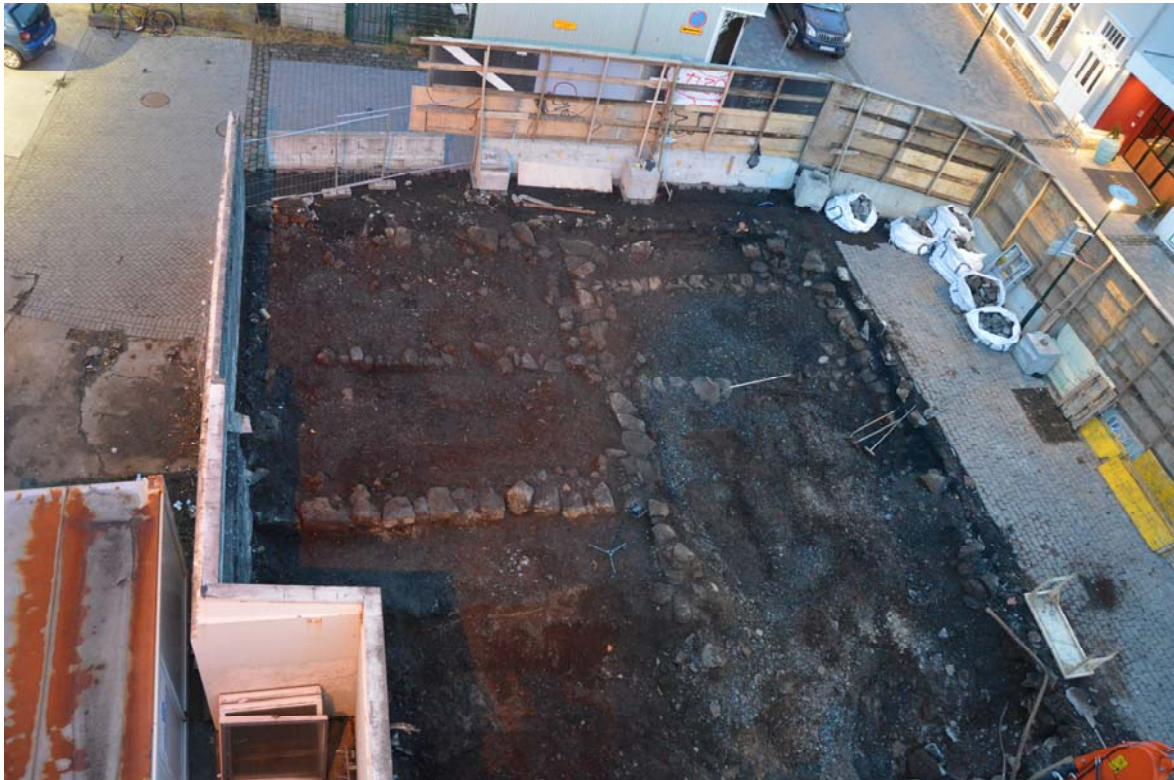
Mynd 3 Hafnarstræti 18, norður er til hægri. Mölin sem fyllti verslunarhúsagrunninn sést vel hægra megin á myndinni sem er tekin meðan á vinnu við að fjarlægja mölina stóð.

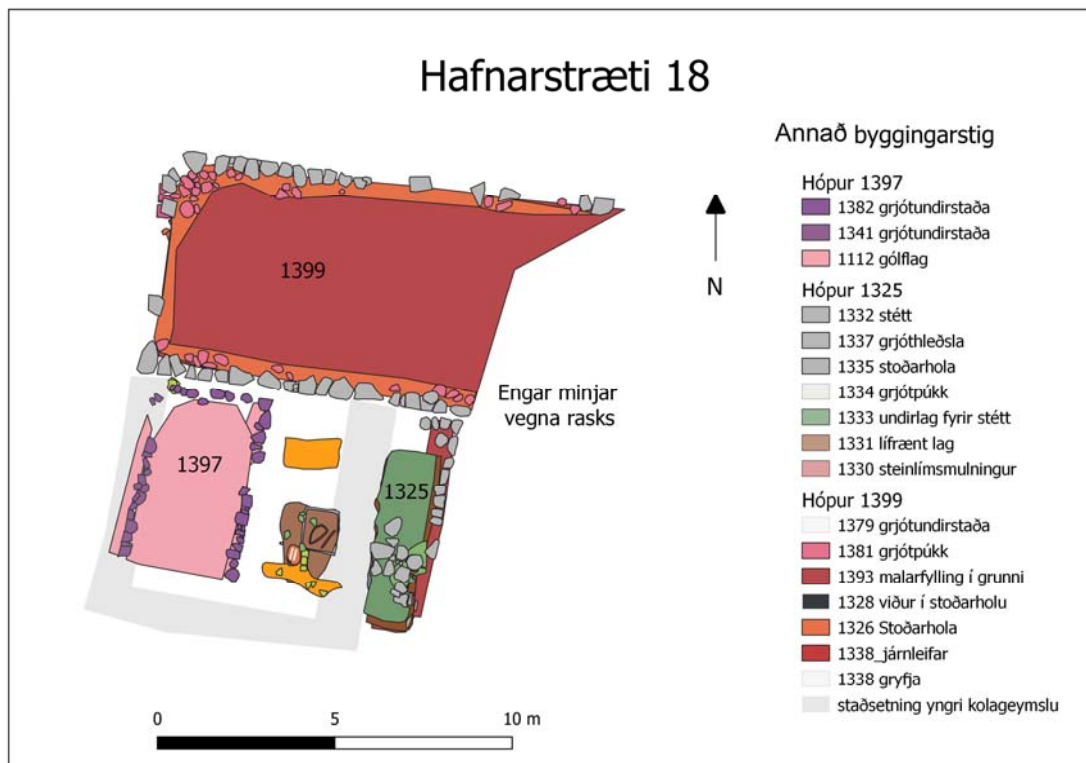
Kort 3 Hafnarstræti 18, byggingar – og notkunarstig tvö, ~1799-1867,

Mannvirki: Pakkhús [1399], eldri kolageymsla [1397], gryfja [1338] og stétt [1325]

Varðveisla minjanna á þessu stigi var brotakennd enda eru minjarnar grafnar í sundur af síðara byggingar – og notkunarstigi eitt. Kolageymslan [1397], sem tilheyrir þessu byggingarstigi tvö, var reist skömmu á eftir pakkhúsinu árið 1799 og stóð samtíða því. Kolageymslan sést á Reykjavíkurruppdrætti V. Lottin frá árinu 1836¹⁴ en líkt og með flesta uppdrættina frá þessum tíma er afstaða milli húsa ekki mjög nákvæm. Undirstöðurnar voru ótilhoggið grjót, líkt og í stærri húsunum [1400] og [1399] en einungis eitt umfar sást. Vel sást hvernig undirstöður hússins höfðu verið hlaðnar upp að pakkhúsundirstöðum og meðfram þeim. Gólfög [t.d. 1112 og 1136] innan í kolageymslunni voru tröðkuð malarlög, í þeim var mikið af innfluttum kolaleifum. Þessi minni kolageymsla var rifin árið 1867 þegar ný og stærri kolageymsla [1377] var byggð.

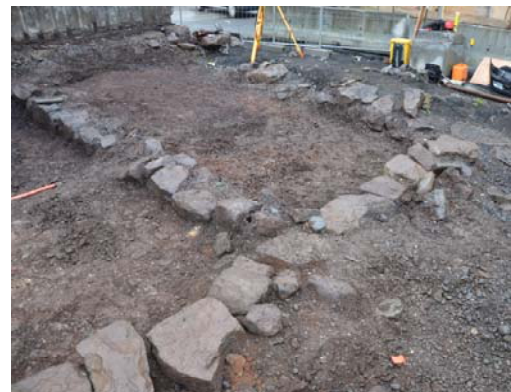
Mynd 4 Hafnarstræti 18, undirstöður eldri kolageymslunnar voru byggðar upp að undirstöðum pakkhússins sem sjást fremst á mynd.

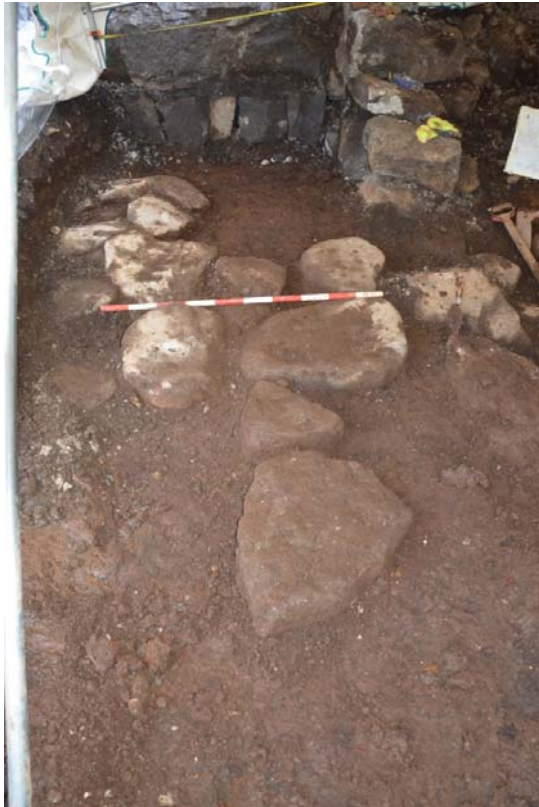
Mynd 5 Hafnarstræti 18, stétt [1332]. Suður er upp

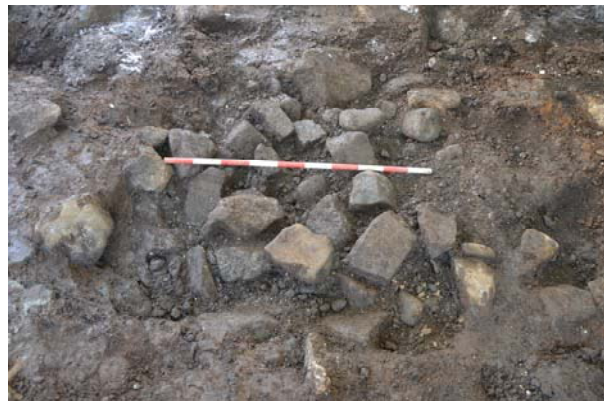
Mynd 6 Hafnarstræti 18, Grjót og möl í gryfju [1338]

Gryfjan hafði verið fyllt með holtagrjóti af svipaðri stærð, um 10-15 cm að stærð en sjávarmöl var á milli grjótsins. Stærð gryfjunnar var 1m x 1 m að stærð og hún var 16 cm djúp. Í botni gryfjunnar voru ummerki járngrarða sem voru að fullu ryðgaðar burtu og einungis liturinn eftir í jarðveginum. Innan á brúnum gryfjunnar mátti greina leifar af múrsteinum eða steinlími og er hugsanlegt að hún hafi verið lögð einskonar steypu eða múrsteinum að innan. Ekkert annað fannst sem varpað gæti ljósi á hlutverk þessarar gryfju en sennilegt er að þarna hafi staðið geymslulát, t.d. áma eða tunna girt járngröðum. Hola [1326] hafði verið grafin niður við suðvesturhorn gryfjunnar. Hún var 53 cm í þvermál og 18 cm djúp. Hún hafði fyllst af möl líkt og gryfjan en var án grjóts. Í botni holunnar hafi verið komið fyrir tveimur timburfjöllum upp á rönd og á milli þeirra var um 10 cm bil. Ekki er hlutverk þessarar litlu holu vitað en sennilega hefur eitthvað verið látið hvíla ofan á þessum fjöllum. Þessi hola gæti staðið í tengslum við aðra holu [1335], svipaða að stærð, sem var austar, við norðurenda stéttar [1325]. Sú hola hafði fyllst af blönduðum jarðvegi og sandi en ekkert tré var að finna í henni.

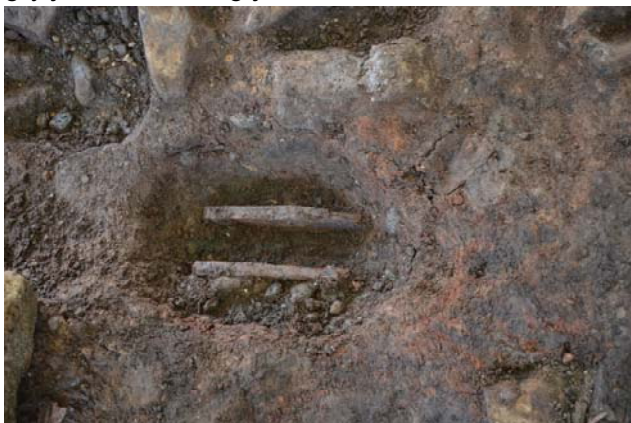
Mynd 7 Hola [1326] með timburfjöllum meðan á uppgrefti stóð

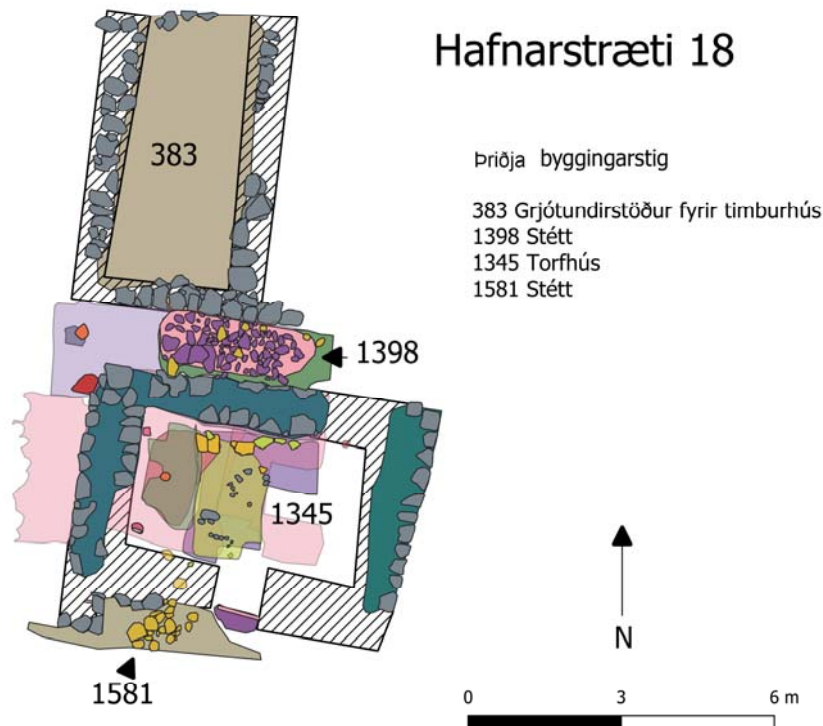
Kort 4 Hafnarstræti 18, bygginga-og notkunarstig þrjú,

Mannvirki: Torfhús [1345], timburhús [383] og hellulagðar stéttir [1398, 1581]

Leifar húss [383] komu í ljós undir pakkhúsinu [1399] frá 1799. Það hafði aðra stefnu en pakkhúsið [1399] og sneri norður-suður en þó eru líkur á að það hafið náð lengra til austurs en sást við rannsóknina, en austurhlutinn var skemmdur vegna rasks.

Af minjum [383] var hægt að rannsaka 25 fermetra. Fyrir undirstöðum hússins hafði verið grafið niður í malarkambinn og grunnurinn fylltur með sjávarmöl. Niðurgöfturinn [1320] fyrir húsinu var afar ógreinilegur í lausri mölinni og ekki sást munur á efni sem var að finna innan grunnsins og utan undir hleðslunum [383].

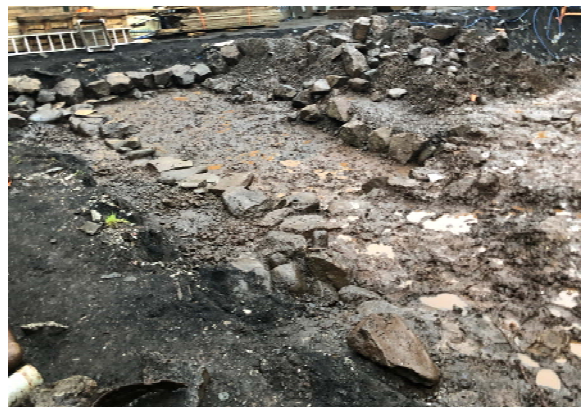
Mynd 8 Hafnarstræti 18, undirstöður timburhúss [383]. Norður er upp.

Grjótið sem notað var í undirstöður [1367, 1371, 1366, 1352, 1364] var að mestu lábarið fjörugrjót. Þetta hús var illa varðveitt og var skemmt þegar Jacobæus lét reisa pakkhúsið [1399] árið 1799. Þannig er austurhliðin að

mestu horfin og norðurendi hússins ógreinilegur þar sem hann lenti undir undirstöðum pakkhússins. Suðurgafi þessa húss hefur lent undir undirstöðum pakkhússins og varðveist þar sem malarlög [1147 og 900] aðskildu hleðslurnar auk þess sem stefna veggjanna var meira til vestnorðvesturs á pakkhúsgrunninum.

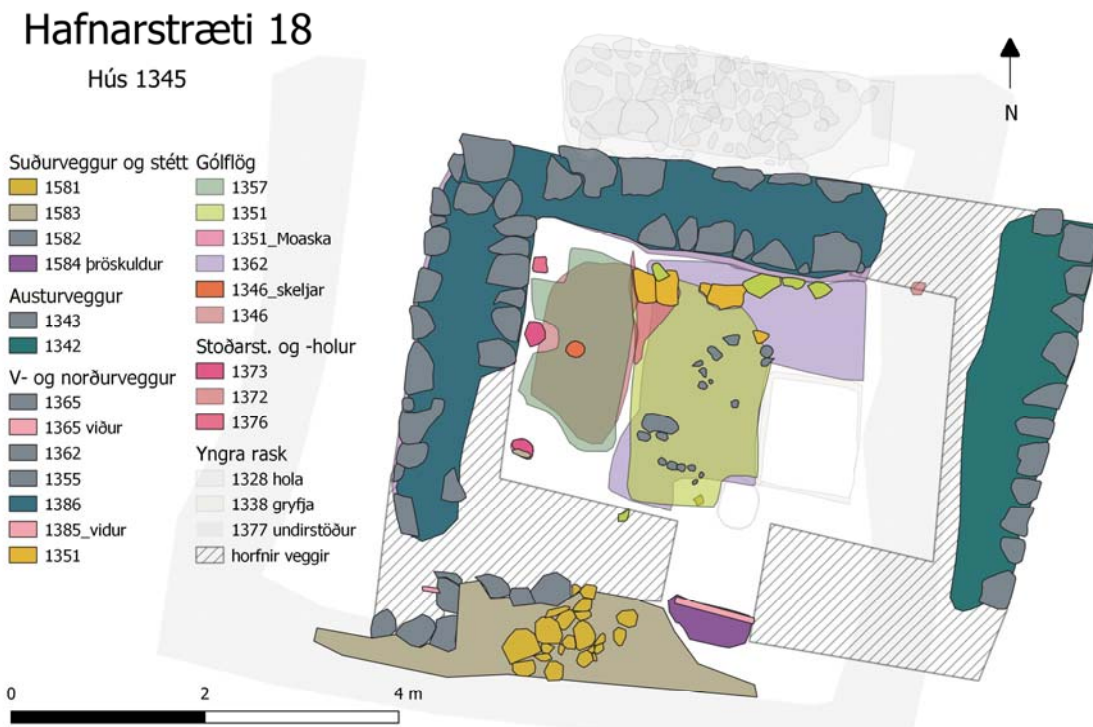
Kort 5 Hafnarstræti 18, leifar torfhúss frá 18. öld

Á suðurhluta rannsóknarsvæðisins fundust leifar húss sem var byggt úr torfi og grjóti. Sá hluti hússins sem varðveittist var um 26 fermetrar. Í veggjunum [1582, 1343, 1342, 1365, 1355, 1386, 1351] var ótilhoggð holtagrjót, áberandi stærra utanvert á veggjunum en að innan. Fylling veggjanna var einkum torf en einnig uppmokstur af blönduðu efni sem í var móaska og fíngerður sandur og mól blandað torfi. Veggirnir voru byggðir ofan á, mikið blönduðu lagi [1344]

fjarlægt úr vegg á þeirri hlið. Suðvesturhluti hússins [1583] varðveittist að hluta, sjá [1582] á korti 5. Inngangur í húsið hefur verið á suðurhliðinni því timburþröskuldur [1584], sem hvíldi á þykkri slétri hellu kom í ljós auk stéttar [1581] sem hefur verið fyrir utan við innganginn. Ekki reyndist hægt að tengja innganginn góflögum inni í húsinu vegna rasks.

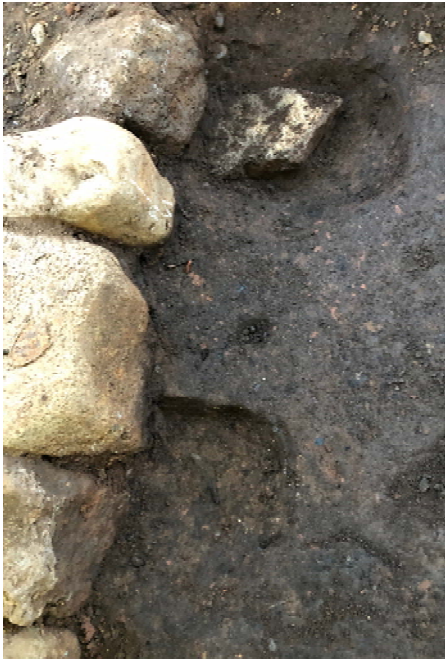
Mynd 9 Hafnarstræti 18, kolarík gólf og stoðarholur við vesturvegg húss [1345]

Niðurgroftur [1338] skar í gegnum öll lög [1362, 1351, 1339] í austurhluta hússins auk holu [1326] en nánar er fjallað um þessa niðurgrefti í kafla um byggingastig tvö. Stoðarholur [1372, 1373, 1376] og stoðarsteinar [1362] voru meðfram norðurvegg og vesturvegg. Augljósa skiptingu var að sjá á gólfi hússins, en vesturhluti þess hafði þétt, tröðkuð og kolarík góflög [1357, 1346] en mannvistarlög í austurhluta austurhluta voru hinsvegar fremur laus í sér, með flötum stoðarsteinum meðfram norðurvegg, sem bendir til að á þeim hluta hafi verið timburgólf.

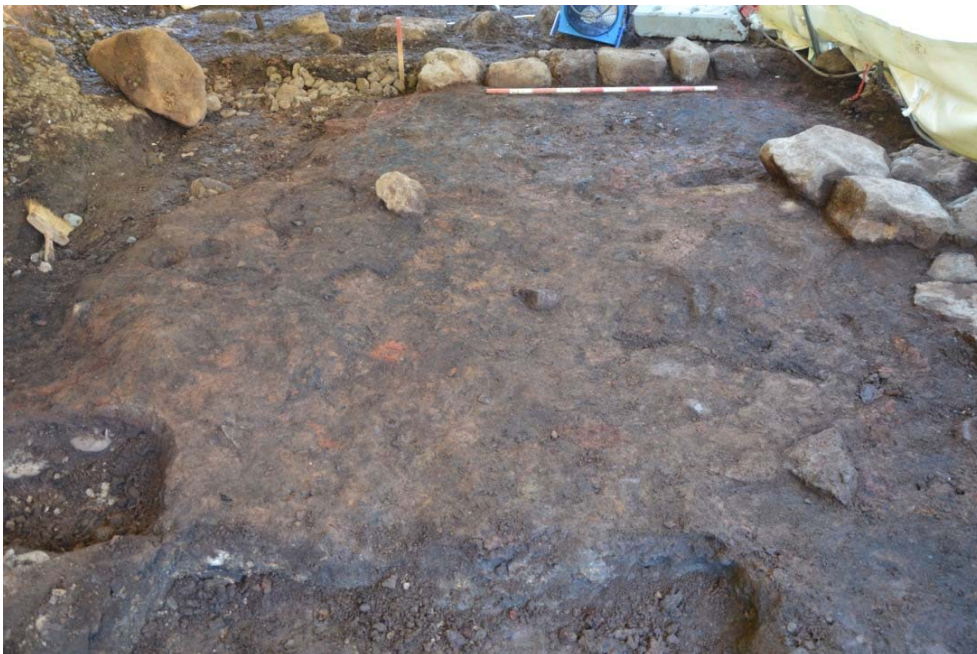
Mynd 10 Hafnarstræti 18, vestur er upp. Kolarík gólf í [1345] eru efst á mynd við grjóthleðsluna en torfkenndara jöfnunarlag undir timburgólfi fremst. Þar sjást einnig niðurgreftir fyrir holu og gryfju. Vinstramegin sést hvar veggjargrjót hefur verið fjarlægt.

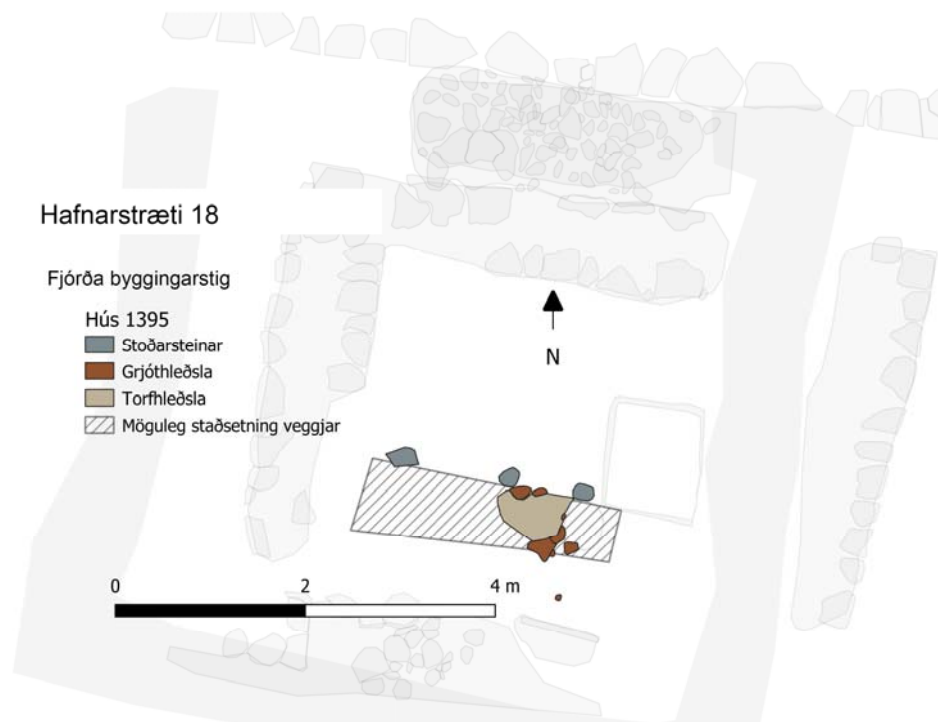
Kort 6 Hafnarstræti 18, elsta byggingar – og notkunarstig á lóðinni. Fyrir miðja 18. öld.

Mannvirki: Bygging úr torfi [1395]

Undir húsi 1345 á suðurhluta rannsóknarsvæðis, fundust illa varðveittar leifar torfhúss. Yfir það hafði verið jafnað með jöfnunarlagi [1344] þegar ný bygging [1345] var reist. Þá fóru einnig niðurgreftir fyrir [1326] og [1338] gegnum þetta hús. Það sem eftir var af þessu húsi var hluti torfveggjar með grjótpúkki og til staðar var enn nyrðri grjóthleðsla veggjarins, sú er sneri inn í húsið. Torfið í veggbotninu hafði verið strenghlaðið. Gjóskulögin í torfinu var ekki hægt að aldursgreina.¹⁵ Samsíða torfhleðslunni voru litlar stoðaholur og stoðarsteinar [1374] sem höfðu stefnuna vestur-austur. Engin gólfög voru varðveitt í þessu húsi, svo illa var það farið af síðari tíma umsvifum. Það hefur verið reist nánast beint ofan á malarkambinn, örþunnt lag af jarðvegi, einskona yfirborð hefur verið á kambinum þegar húsið var reist. Þetta er elsta mannvirkið sem kom í ljós á rannsóknarsvæðinu.

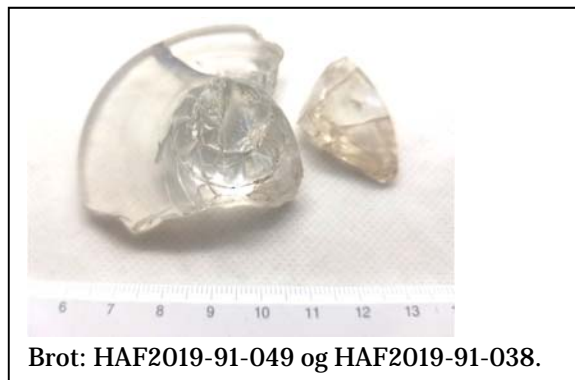
Brot: HAF2019-91-049 og HAF2019-91-038.

Alls eru skráð 40 glerbrot undir 26 fundanúmerum; brot úr rúðum og ílátum. Ílátin eru einkum af flöskum, en hafa ekki verið greind nánar. Undir einu fundanúmeri HAF2019-91-124 eru brot sem eru mögulega úr lyfjaglasí. Rúðubrotin eru samtals sjö (4 fundanúmer) og ílátsbrotin samtals 33 (22 fundanúmer). Eitt brotið er sjósorfið, HAF2019-91-041 [1344]. Undir tveimur gripanúmerum eru þrjú brot sem gætu verið úr gleri eða kristal, HAF2019-91-038 [1317] og HAF2019-91-049 [1147].

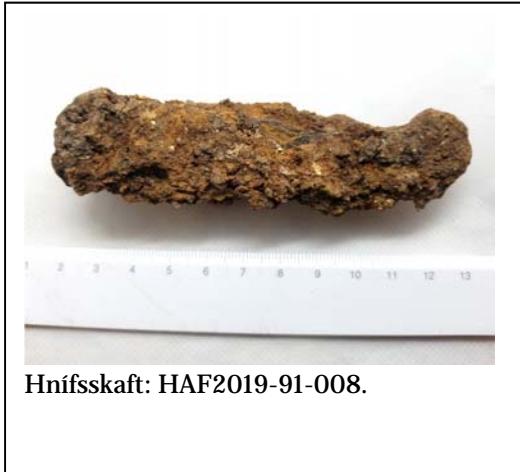
Hnífsskaft: HAF2019-91-008.

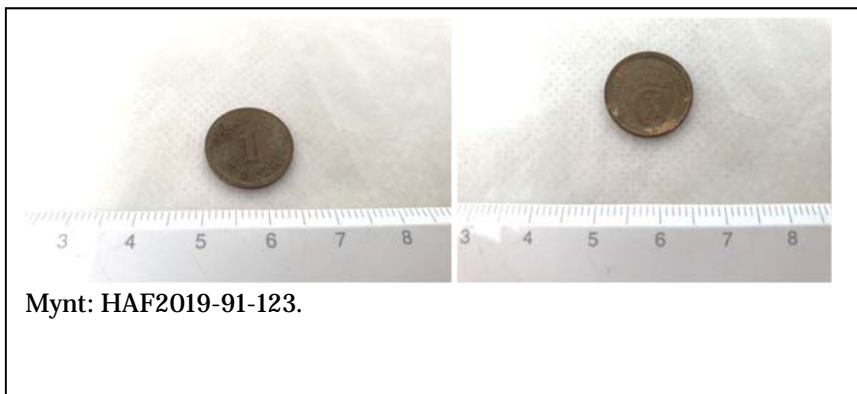
Mynt: HAF2019-91-123.

Það fundust sex gripir úr koparblöndu; hnappar, áfesta, brot og mynt. Mynt HAF2019-91-123 fannst í malarlagi [1147] og er með ártalinu 1942. Gripur

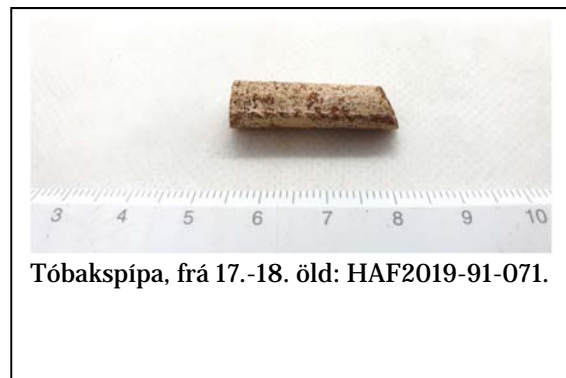
Tóbakspípa, frá 17.-18. öld: HAF2019-91-071.

Eitt 17.-18. aldar kítarpípubrot, leggjarbrot (miðjubrot), fannst við rannsóknina, HAF2019-91-071. Á því er skreyting, þvermál: 0,96 x 0,80 cm. Það fannst húsi [1345] í torflagi [1362] ásamt nagla, múrsteinabroti og viðarbroti.

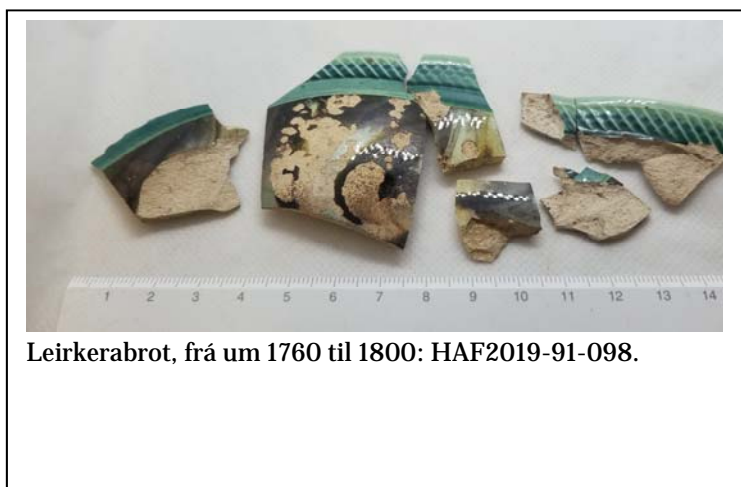
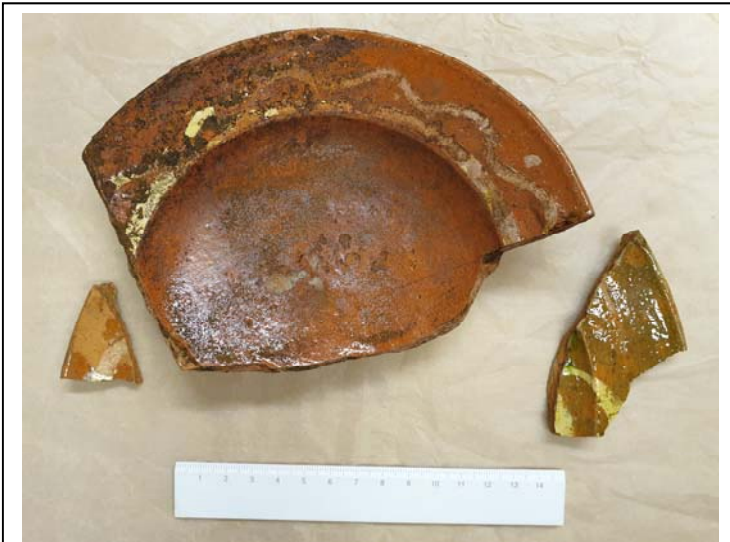
Hornmáluð leirkerabrot, 17.-18. öld: HAF2019-91-085, HAF2019-91-095 og HAF2019-91-094.

Flest brotin eru úr rauðleir og eru úr diskum eða skálum m.a. sjö brot sem eru hornmáluð og eru frá 17. – 18. öld. Eitt rauðleirsbrotið, HAF2019-91-095, er af heillegum disk, talinn frá 18.-19. öld. Hann fannst í malarlagi [1147].
