## Nautabú í Neðribyggð -Fornleifaskráning

**2009/87**

## Inngangur

Sumarið 2008 voru skráðar fornleifar í landi Nautabús að beiðni ábúenda. Um heildarskráningu var að ræða þar sem allt land jarðarinnar var gengið með skipulögðum hætti í leit að fornminjum auk þess sem farið var á alla minjastaði sem þekktir eru úr heimildum.

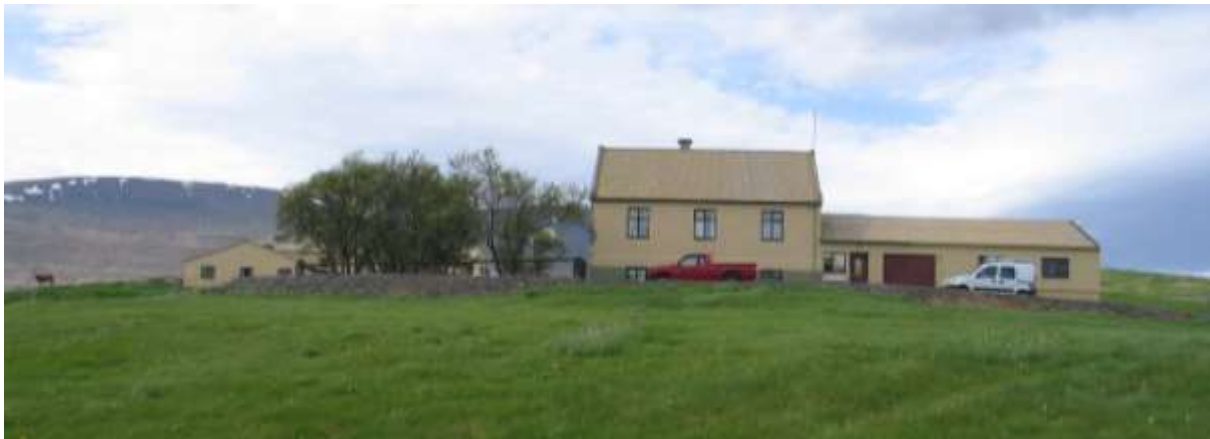
Mynd 1, íbúðarhús og útihús á Nautabúi, horft til vesturs.

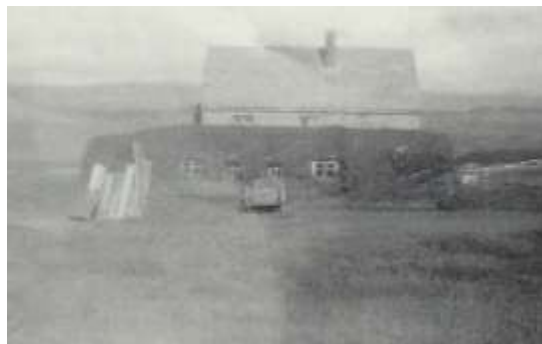
Mynd 2, Nautabú um 1940, baðstofa gamla torfbæjarins vestan við íbúðarhúsið sem enn stendur (Ljósm.: Byggðasaga Skagafjarðar III, bls. 117).

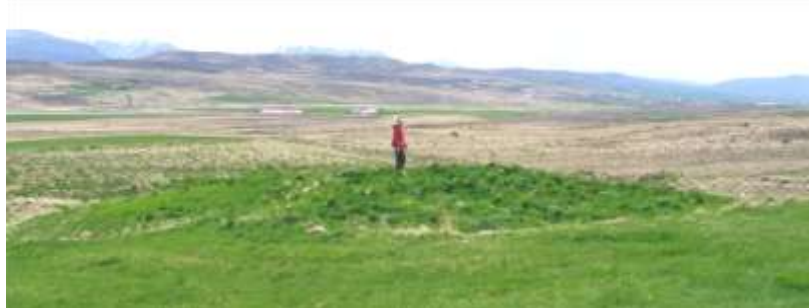
Mynd 3, Hesthúshóll suðaustarlega í gamla túninu á Nautabúi, horft til suðausturs.

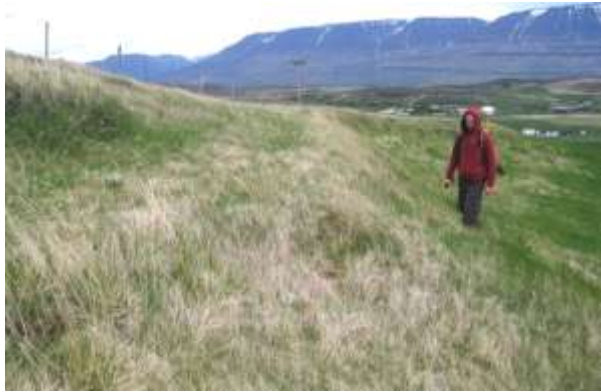
Vegurinn er upphlaðinn allt að 3m breiður og er vegkannturinn undan brekkunni um 150sm hár efst, vegurinn sést vel á um 40m kafla, frá túninu til norðausturs upp á melbrúnina. Vegurinn virðist hafa orðið fyrir smávægilegum skemmdum að vestanverðu þar sem brekkan hefur skriðið fram á kafla.

*Mynd 4, sneiðingur er upp brekkuna norðan við bæinn á Nautabúi og vegur, á köflum upphlaðinn liggur eftir brekkufætinum norðvestan við Leyning.*

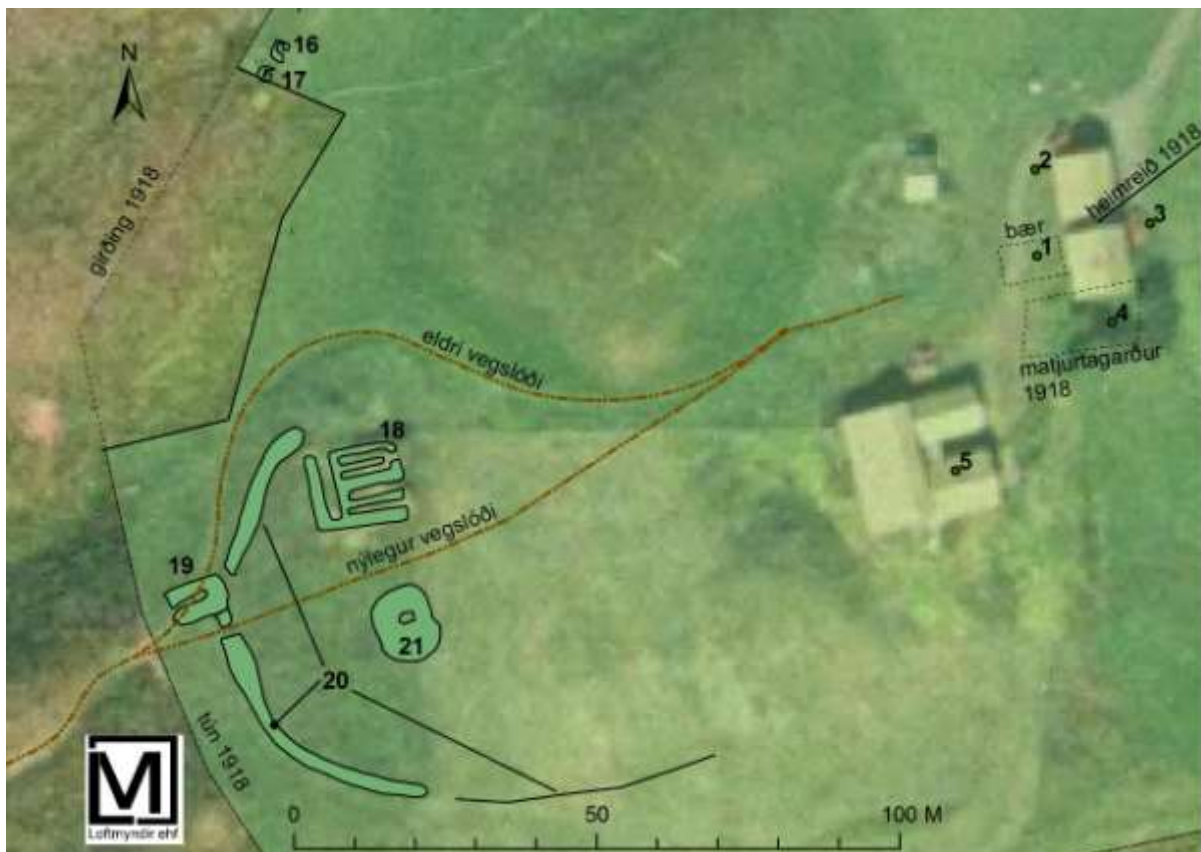
Teikning 5, túnakort frá 1918 lagt yfir loftmynd og uppmælingar minja á Nautabúi. Túngarðurinn (nr. 20) er samkvæmt þessu innan túnsins eins og það var þá.

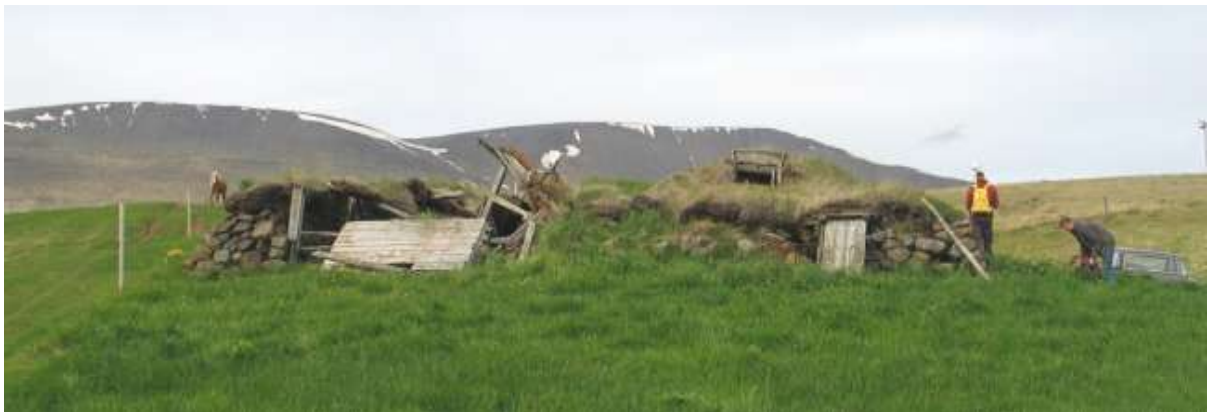
Mynd 5, fjárhús á Grýtu ofan við bæjarstæðið á Nautabúi, horft til norðvesturs.

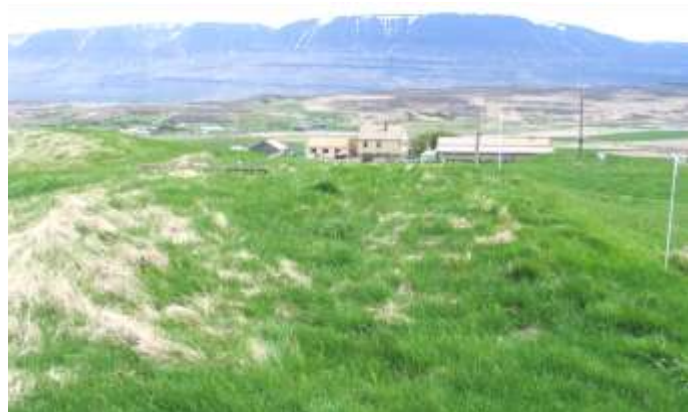
Veggjalög eru greinileg að norðan og sunnan um 40-50sm hærrí en umhverfið með mjög ávalar brúnir en vart greinanlegir til austurs og vesturs. Breidd veggja er allt að 2m. Tóftin er beint vestan túngarðs og

Mynd 6, jarðsokkin tóft vestan við Grýtu.

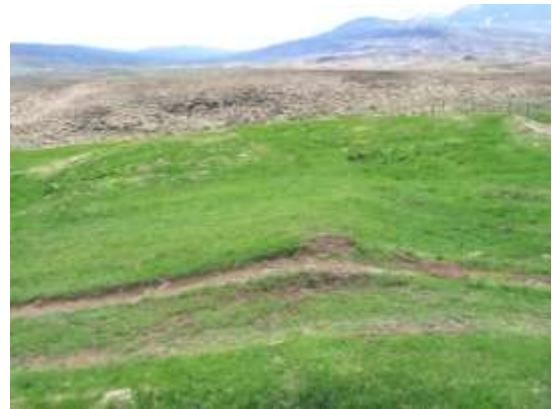
Mynd 7, vegslóði liggur yfir gamla túngarðinn vestast í heimatúninu.

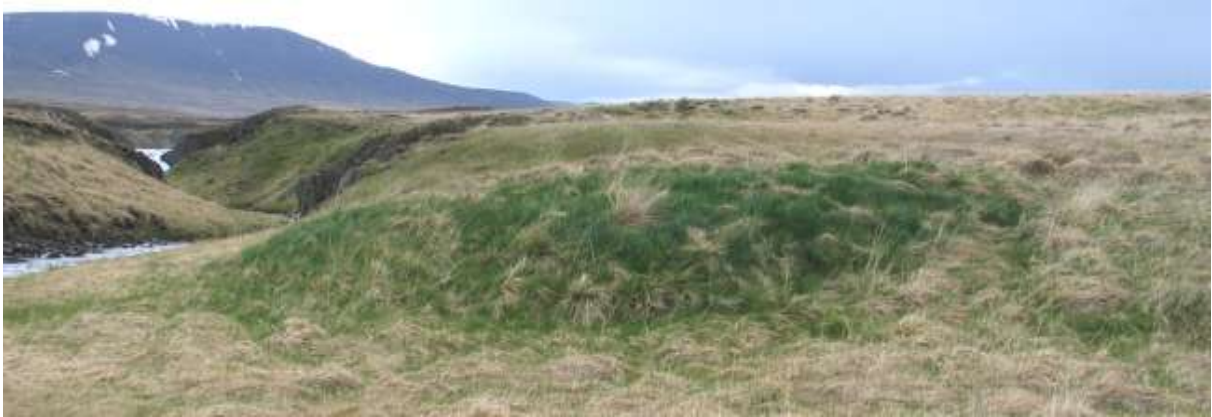
Mynd 8, umtalsverður hól er undir stekknium í Stekkjarhvammi suður við Mælifellsá, tæpan kilometer suðaustur af bænum á Nautabúi. Horft til norðvesturs.

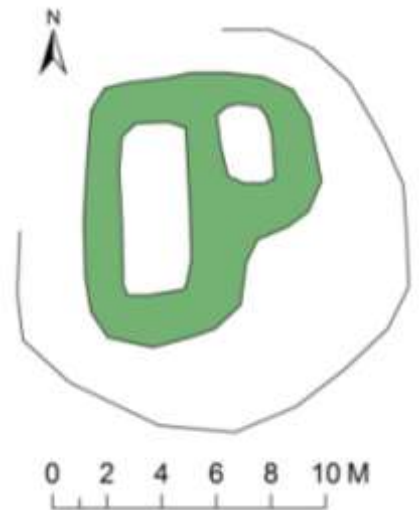
Teikning 7

Í Byggðasögu Skagafjarðar segir: „[...] Annar greinilegur stekkur frá Nautabúi er suður og niður við Mælifellsá (65°27'556/19°21'505), við brekkurætur, efst í löngum hvammi, Stekkjarhvammi. Hann er allstór og hefur myndað dálítinn hól svo að trúlega hefur hann verið þar um aldaðir [...]. (BS III: 119). Í örnefnaskrá Rósmundar Ingvarssonar segir: „Stekkjarsvammur er allstór og efst (vestast) í honum er Stekkurinn, sem er upphækkaður. Þetta eru greinilegar tóftir, vallgrónar. Dyr hafa líklega verið að sunnan, á þeim enda sem veit að ánni. Tóftin er 9 - 10 x 9 metrar að utanmáli. Aðalkró er 7 m. löng að innanmáli. Nær ekkert grjótt sést í þessum mannvirkja-leifum.“ (ÖRI:6).

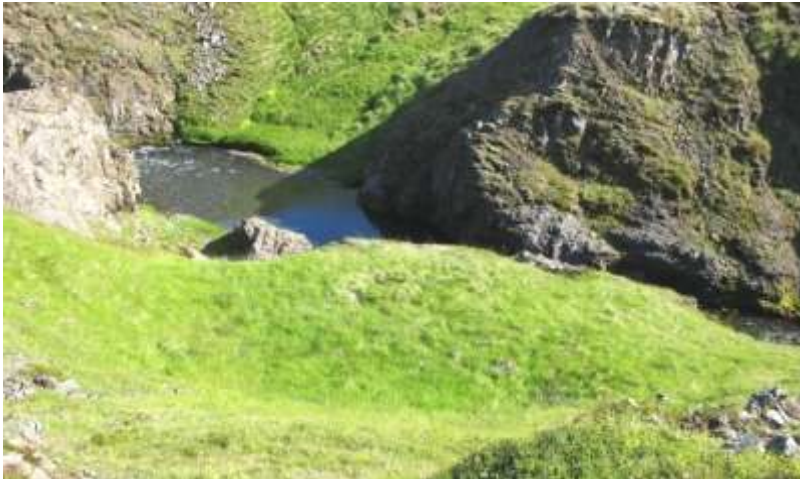
Mynd 9, horft til suðurs niður í Hornvhamm við Mælifellsá. Lítil tóft er í miðjum hvamminum

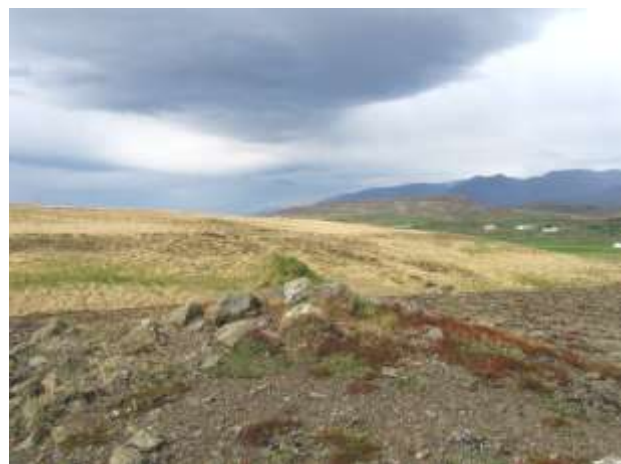
Hleðslan er lítið meir en samsafn nokkura hnullunga í ólögulega hrúgu, um 40sm há þar sem hún er hæst og um 150sm í þvermál. Lítil fuglaþúfa er efst á henni en annars er hún gróin lyngi og smágróðri. Umhverfið er næsta gróðurlaus melur.

Mynd 10, varða á Vörðumelum tæpa 500m suður af bæjarstæðinu á Nautabúi.

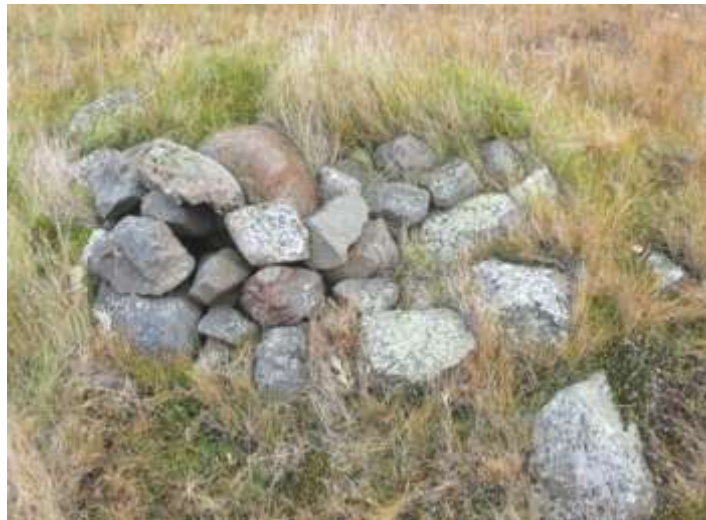
Staðsetning og lega þessarar hleðslu er í ágætu samræmi við það sem tíðkast um heiðnar grafir, svokölluð kuml (Sjá nánar um kuml undir kaflanum „Minjaflokkar“ hér að framan, bls. 5). Hleðslan er í um 300m fjarlægð norður af túngarðinum í Háagerði og um 400m austur af núverandi bæjarstæði Nautabús. Hluti steinanna í hleðslunni ber með sér að hafa ekki verið á sama stað um langan aldur, á þeim má sjá glögg skil hvar hluti þeirra hafa verið grafinn í jörð og eru gróðurlausir meðan hliðarnar sem snúið hafa upp eru þakktar skófum. Þetta bendir til að um yngra mannvirki sé að ræða en átt geti við um kuml, eða þá að átt hafi verið við hleðsluna í seinni tíð, jafnvel bætt á hana grjóti.

Mynd 11, hleðsla á melunum norður af Háagerði.

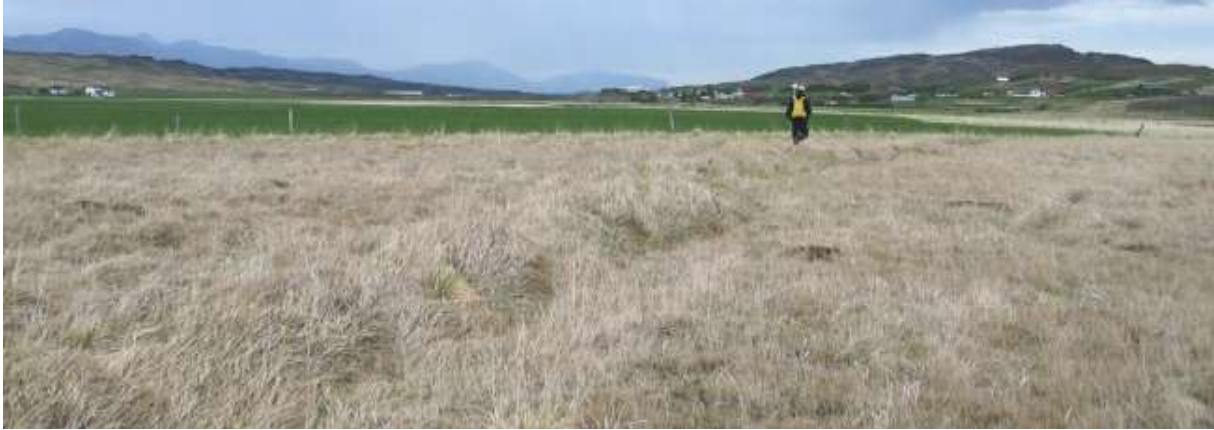
Mynd 12, horft til norðurs eftir garðlagi syðst á Beitinesi austast í landi Nautabús.
