Bryndís Zoëga

Strandminjar við austanverðan Skagafjörð

1. áfangi.

Rannsóknaskýrslur

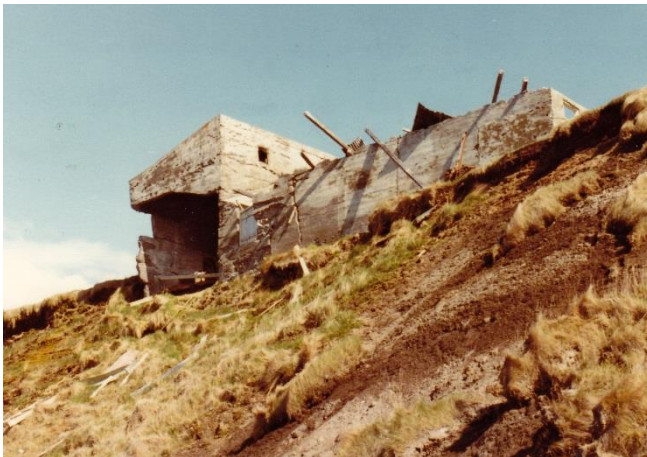
Mynd 7. Myndin var tekin 1982 neðan úr fjöru og þá þegar hefur brotið það mikið af landi að fjárhúsin liggja alveg fram á brekkubrúninni. Ljósmynd: Hjalti Pálsson.

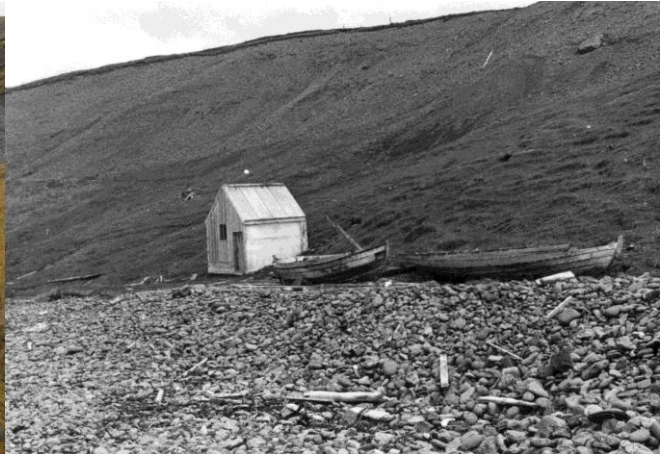
Mynd 16. Myndin er tekin í Óslandskróki árið 1977 af Hjalta Pálssyni. Birt með leyfi.

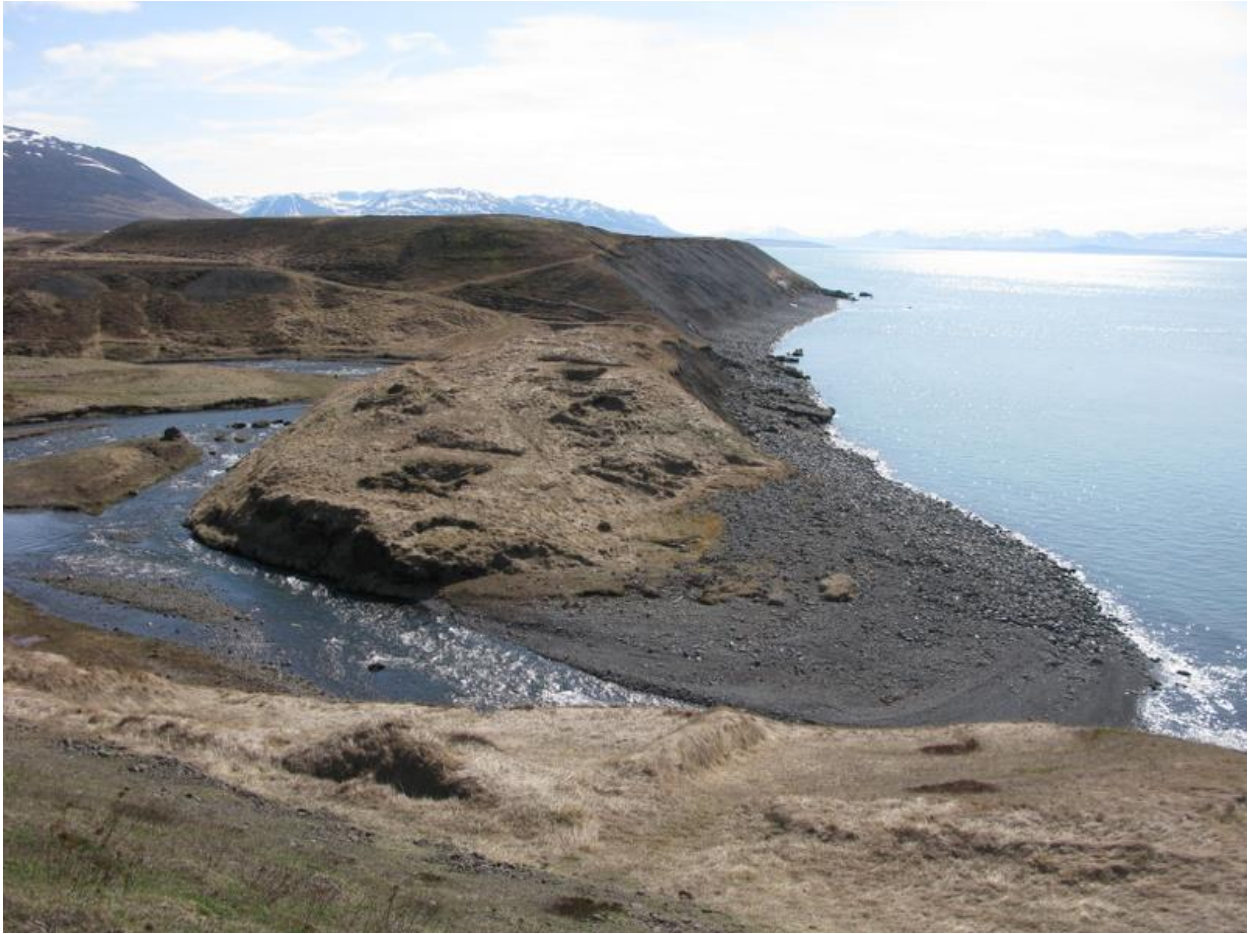
Mynd 18. Horft er til suðurs yfir verslunarstaðinn Grafarós. Tóftirnar eru sitthvoru megin við veg sem lá niður í fjöru.

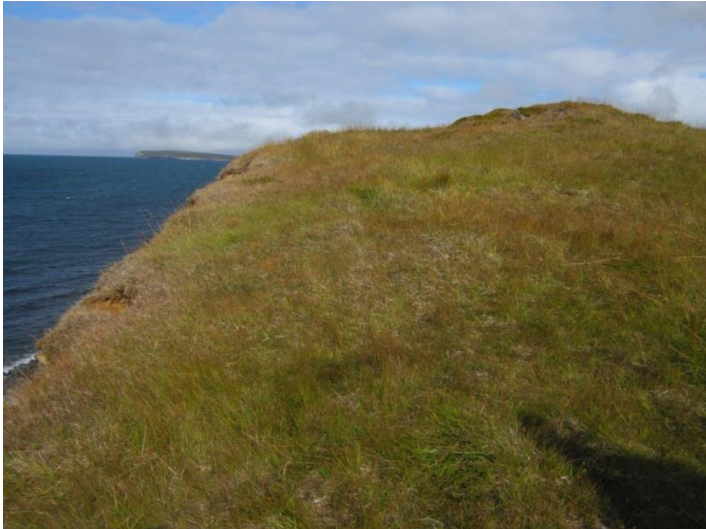
Mynd 23. Þriggjamannaleiði er fyrir miðri mynd og liggur nánast alveg fram á sjávarbakkann (til vinstri). Horft er til norðurs.

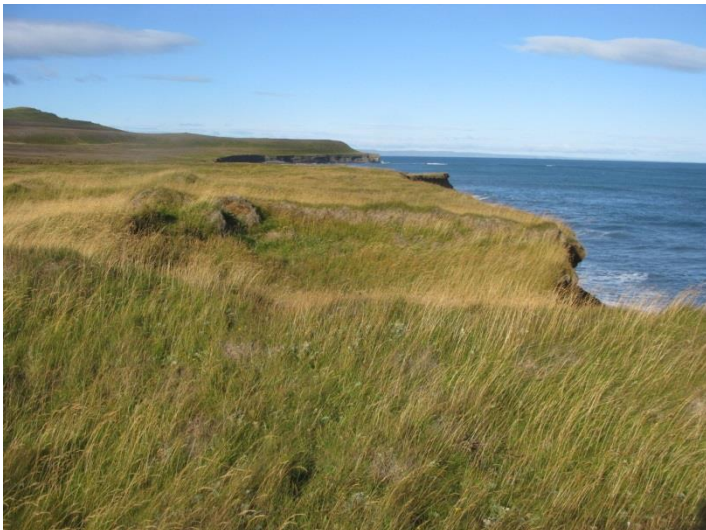
Höfði-103

Mynd 29. Tóftin liggur fram á sjávarbakkanum og hefur töluvert rofnað af henni til norðurs (hægri) eins og sjá má á mynd.

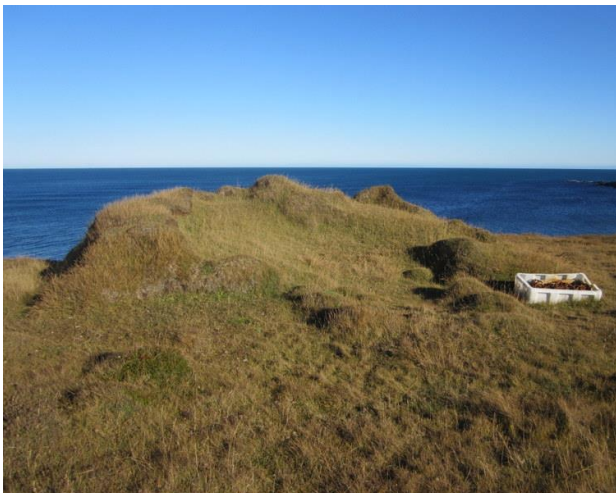
Mynd 54. Horft er til vesturs og má sjá tóftina sem stendur alveg fram á sjávarbrún, fyrir miðri mynd.

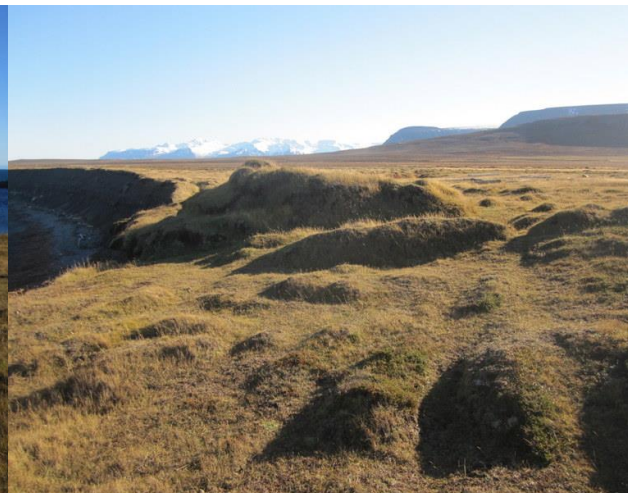
Hættumat: Mikil hætta. Tóftin liggur á sjávarbakka og hefur þegar brotið af henni að norðan.

Mynd 55. Horft er til til norðausturs og má sjá hvar tóftin liggur alveg fram á sjávarbakkanum.

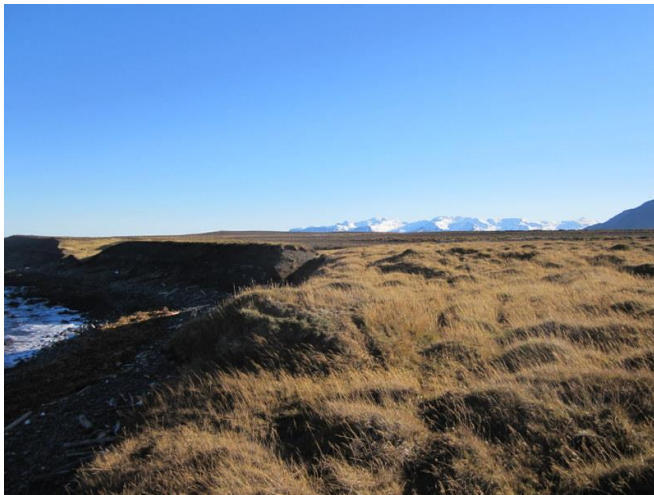
Mynd 57. Horft er til norðausturs. Á sjávarbakkanum til vinstri er tóft fremst á sjávarbakkanum sem sjórinna hefur þegar brotið af.

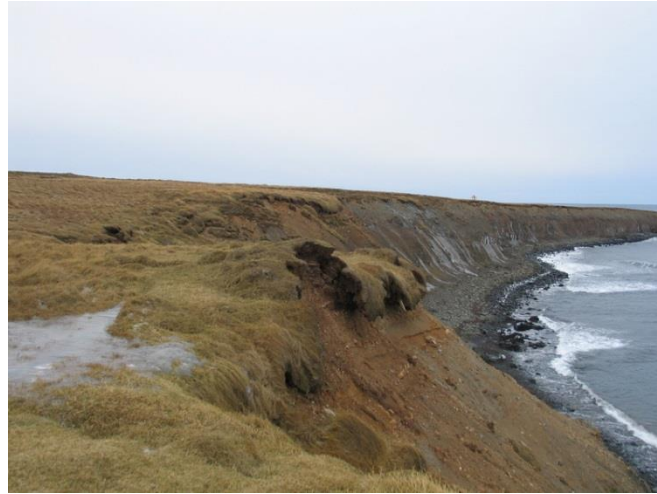
Mynd 58. Þústin er fram á sjávarbakkanum fyrir miðri mynd og má sjávar sjórinn hefur rofið skarð í norðurhlíð hennar. Á bakvið slútir gróðurþekjan fram af bakkanum.
