# Strandminjar við austanverðan Skagafjörð

## 2. áfangi.

Byggðasafn Skagfirðinga

Rannsóknaskýrslur

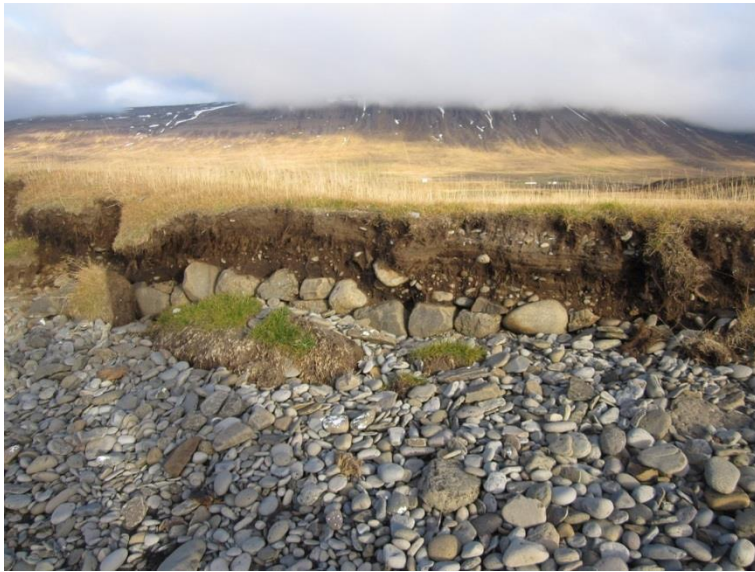
### Kolkuós-1

Mynd 1. Hleðsla nr. 1. Í Kolkuósi gætir landbrots af völdum sjávar og er þessi nýlega komin í ljós.

**Hættumat:** Mikil hættu.

Minjarnar eru í rofnum sjávarbakka, undir jarðvegi, og eru nýlega komnar í ljós vegna landbrots af völdum sjávar.

Grjóthleðsla sést í rofi í sjávarbakka um 50m norðvestur af gamla íbúðarhúsinu í Kolkuósi.

Hleðslan er 4m á lengd, ein- og tvöföld steinaröð sem liggur frá norðri til suðurs, hún er mest

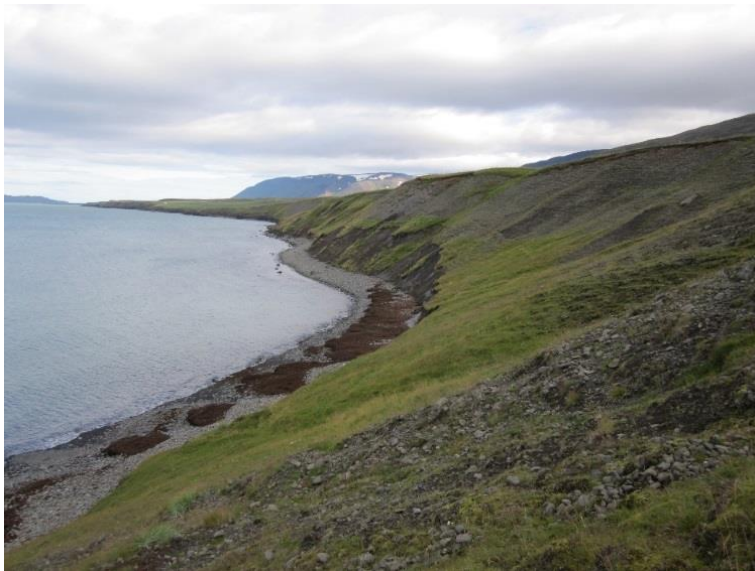
Mynd 2. Horft er til norðurs eftir sjávarbökkum í landi Óslands.

Samkvæmt heimildamanni, Guðmundi Jónssyni bónda í Óslandi er landbrot lítið fyrir því landi sem tilheyrir Óslandi í dag (Munnleg heimild. Guðmundur Jónsson 02.08.13).

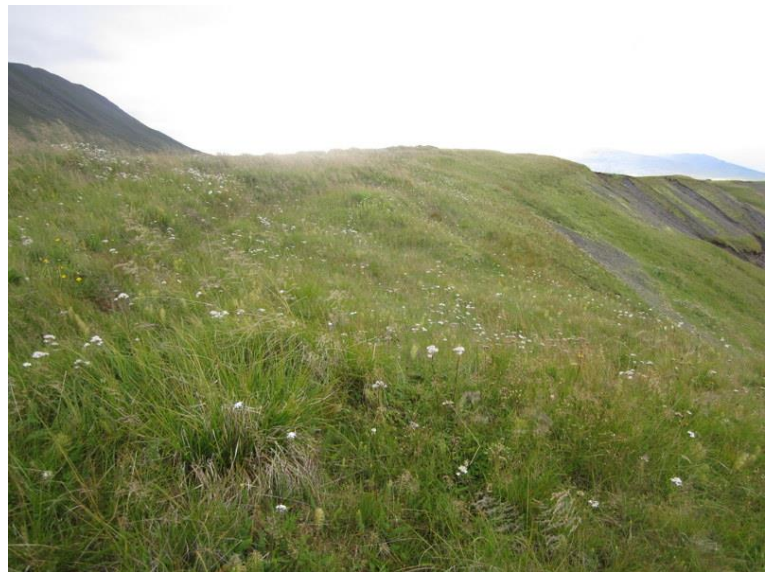
Niðurgröfturinn er markast af kanti til austurs sem er í túnjaðri. Hann er mest um 80sm hár og þar gæti mögulega hafa verið tekið mór eða torf.

Mynd 4. Horft er eftir sjávarbakkanum til suðurs og fremst á myndinni er niðurgröftur sem mögulega gæti verið mógrafar eða torftökusvæði.

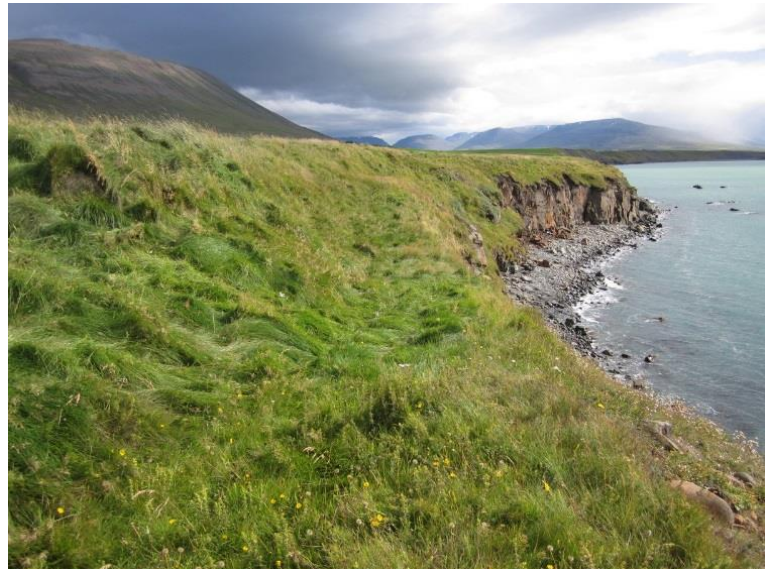
Gatan er gróin en vel greinileg, mest um 1,5m á breidd. Á köflum er vel hægt að ganga eftir henni en annars staðar er

Mynd 5. Gatan liggur eftir sjávarbakkanum. Horft er til SSA.

hún mjög tæg og hverfur á köflum. Hún er alls um 360m á lengd. Gatan liggur norður/suður en óvíst er hversu langt hún hefur upphaflega náð og eru hlutar hennar horfnir.

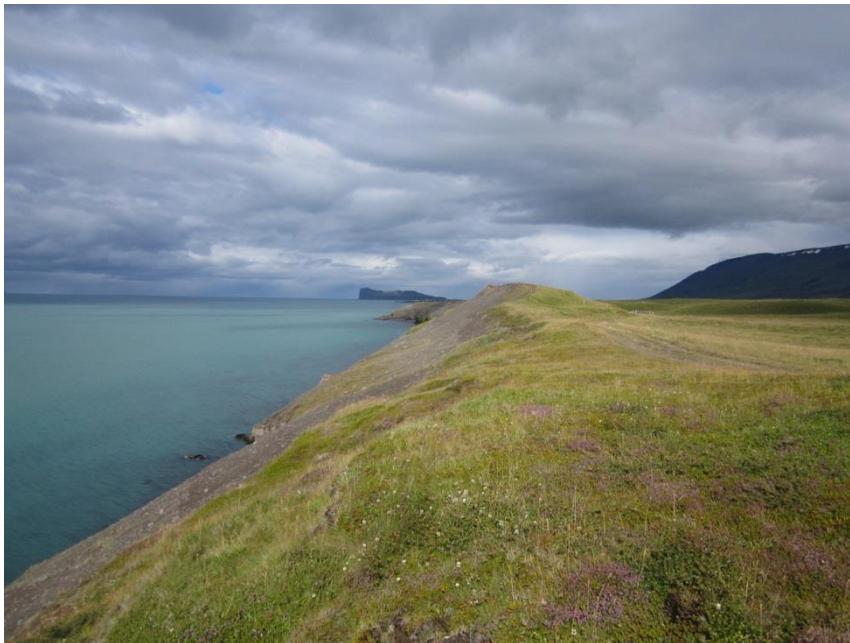
Mynd 6. Horft í átt að Reykjarhóli í ágúst 2013. Glögglega sést að mikið hefur brotið af hólnum til vesturs (vinstri á mynd) og nú eru malarbakkar niður að sjá þar sem hóllinn var áður gróinn.

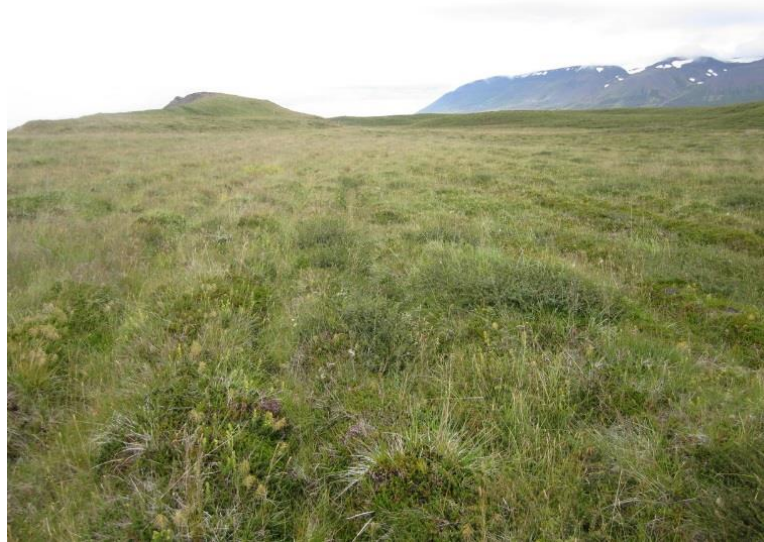
Reiðgöturnar eru á köflum margar og liggja samsíða frá suðaustri til norðausturs í átt að Reykjarhól og hafa vafalítið á einhverjum tíma legið bæði neðan og ofan við hólinn en sunnan hans er gata (sjá nr. 11) sem liggur á ská niður sjávarbakkann.

Mynd 8. Reiðgötur sem liggja til norðurs, efst til vinstri sér í Reykjarhól og hafa göturnar legið ofan eða austan við hann.

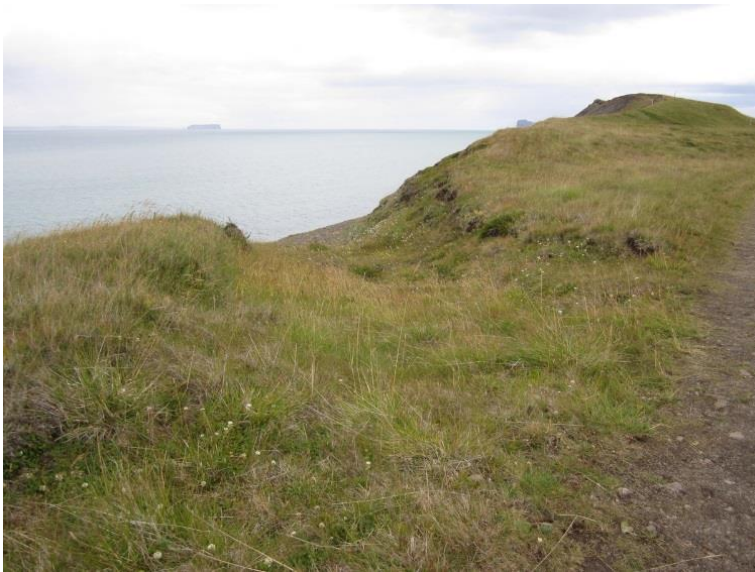
Mynd 9. Gata virðist hafa legið áður neðan eða vestan við Reykjarhólinn. Töluvert hefur brotið af hólnum og er gatan horfin nema á stuttum þar sem nú er vegslóði. Horft er til norðvesturs.

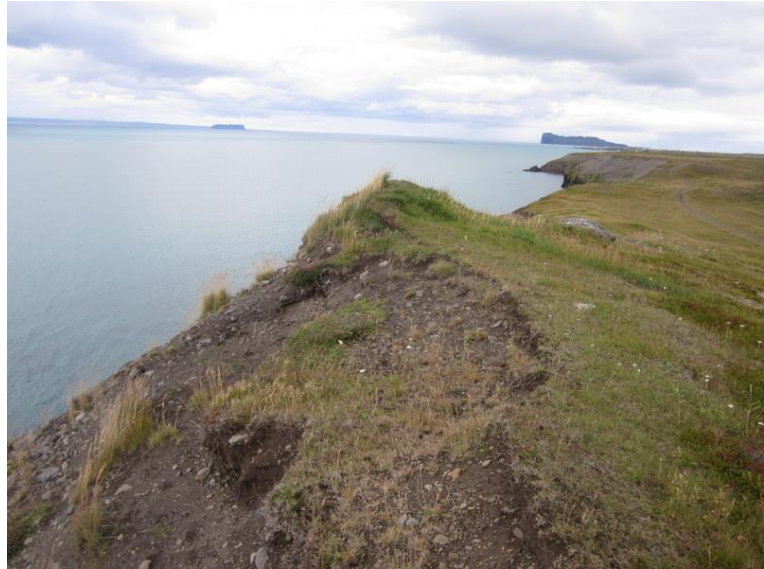
Í örnefnaskrá segir: „[...] og þaðan liggja þau í Reykjarhólsvörðu, sem er norðan í  
Reykjarhól, en það er hár og mikill malarhóll fremst á sjávarbakkanum, og má heita, að allur  
hóllinn sé í Miðhúsalandi.“ (Ö-Miðhús, 1-2).

Mynd 10. Þúst á Reykjarhól, sem mögulega gæti verið leifar  
Reykjarhólsvörðu. Horft er til NNV.

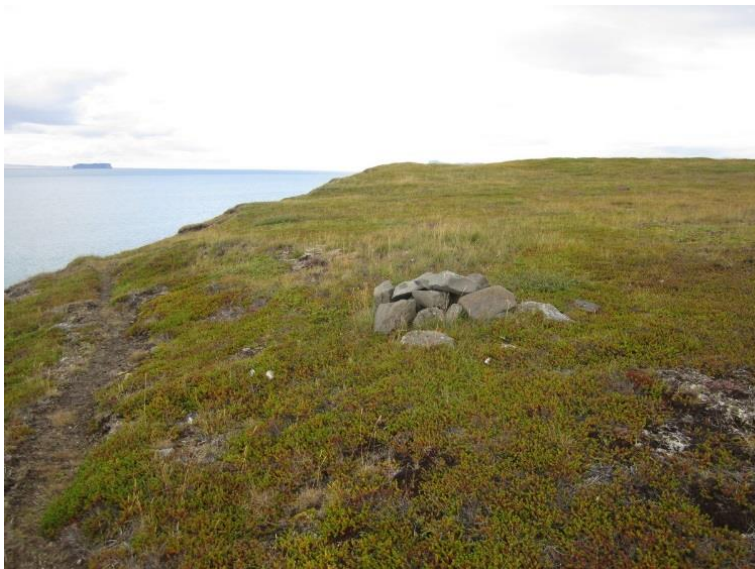
Mynd 11. Hleðsla á sjávarbakka í landi Grafar. Horft er til NNV.

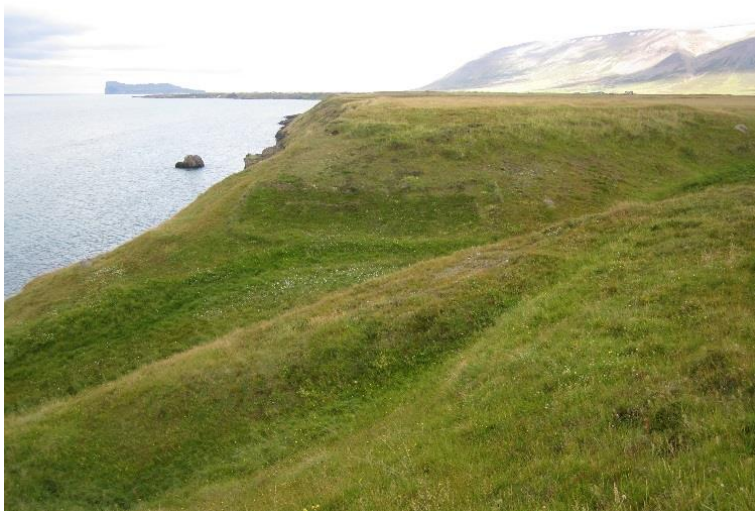
Mynd 12. Horft er til norðurs. Matjurtagarður nr. 18 er í brekkunni og snýr mót suðri.

og hefur snúið mót suðri. Hann er 5x17m að utanmáli, veggir mest um 40sm háir og um 1m á breidd. Þeir eru grónir og aðeins rofnir, að minnsta kosti að hluta hlaðnir úr grjóti. Norðurveggur er nokkuð hruninn.

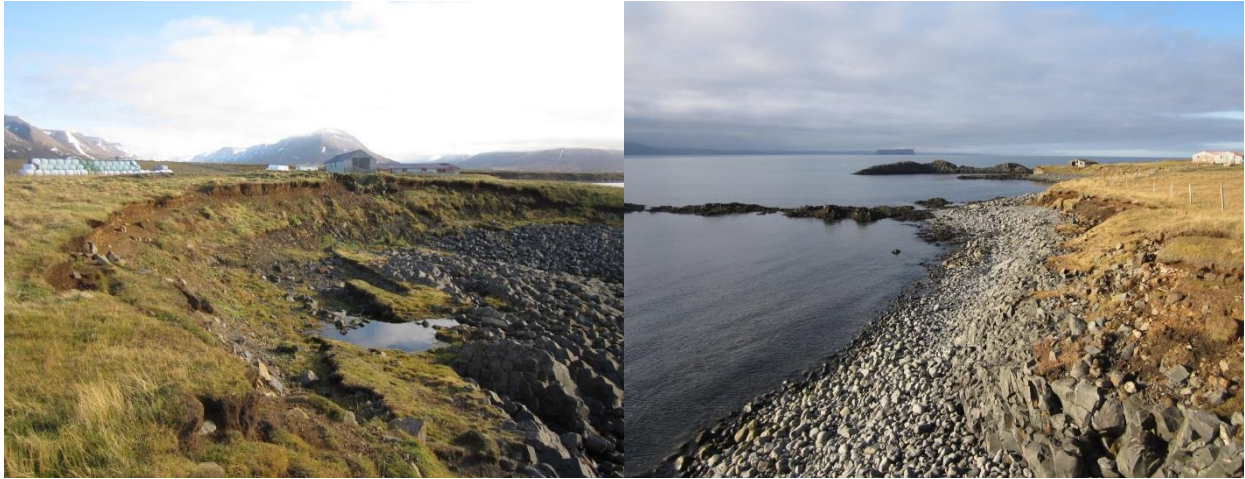
Mynd 13. Landbrot fyrir landi Voga hefur aukist á síðustu 10 árum og þá einkum í suðvestan átt.

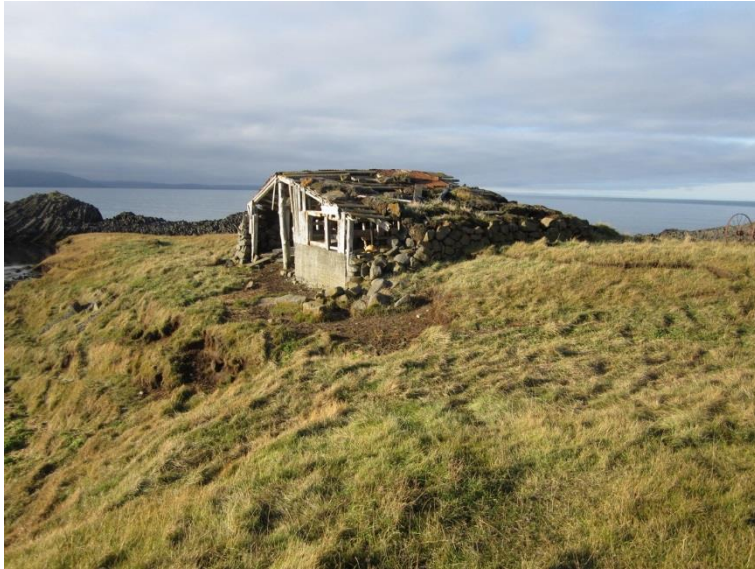
Mynd 14. Sjóbúðartóftin á Þönglabakka (nú Vogum). Eftir miðja 20. öld voru húsini notuð sem fjárhús. Landbrot hefur verið töluvert þarna og stóraukist á síðustu 10 árum.

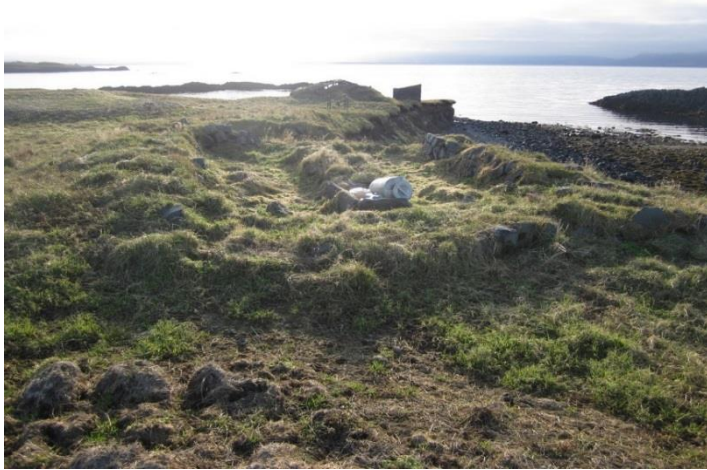
Mynd 15. Horft er yfir fjárhústóftina til suðurs í átt að sjóbúðartóftinni.

til suðurs og fjárhús með garða til norðurs. Austan við fjárhúsið, áfast því er 4x6m upphækkun þar sem líklega hefur verið eitthvert mannvirki. Veggir eru 30-100sm háir og mest 1m á breidd. Hlaðan liggur heldur lægra en fjárhúsin. Veggir eru grjóthlaðnir bæði í fjárhúsi og hlöðu. Hleðslur í fjárhúsi eru nokkuð hrundar. Sjór hefur brotið af tóftunum til vesturs.

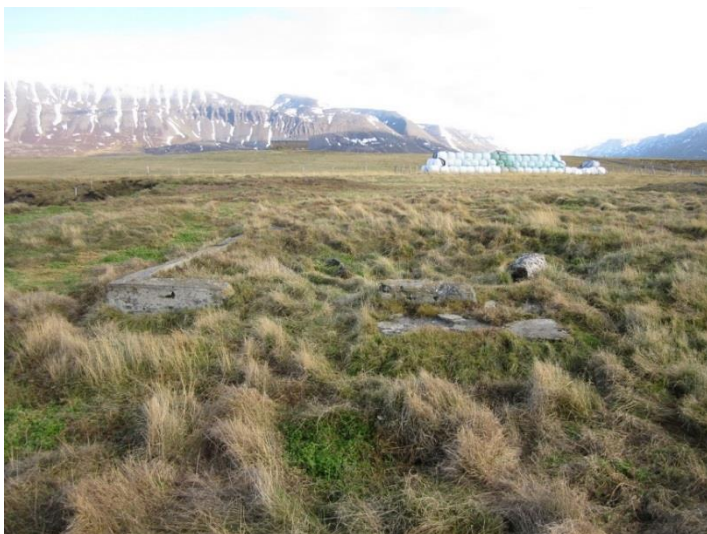
Mynd 16. Steinsteypur grunnur íbúðarhússins á Þönglabakka. Horft er til austurs.

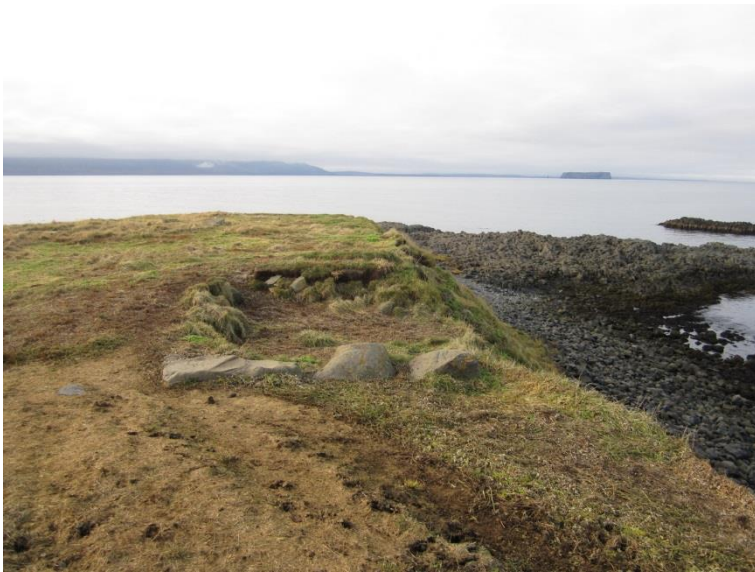
Mynd 17. Tóft nr. 25. Til hægri sést greinilega að brotið hefur af tóftinni. Horft er til vesturs.

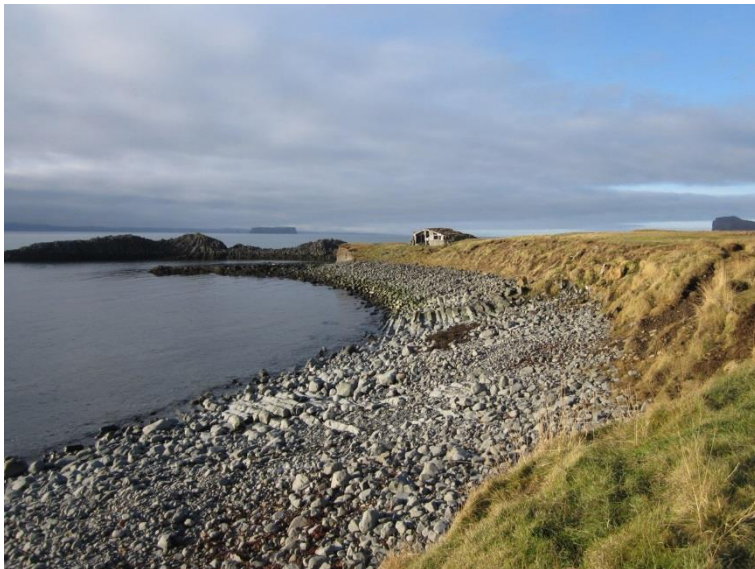
Mynd 18. Uppsátur var framan undir sjóbúðatóftinni (nr. 21).

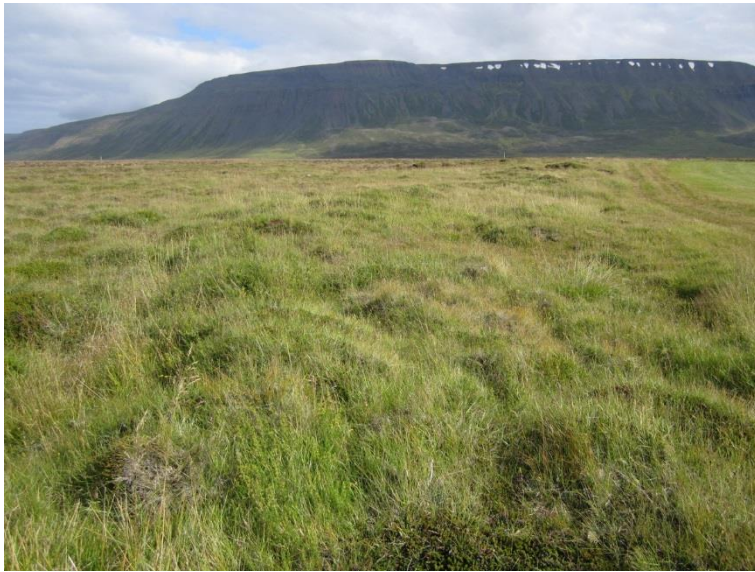
Mynd 19. Meint garðlag nr. 34. Horft er til austurs.

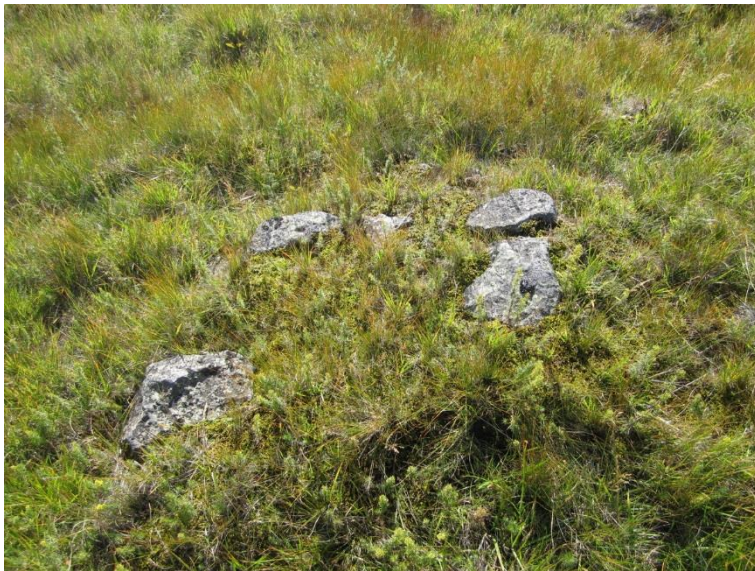
Mynd 20. Hleðsla nr. 38, horft ofan frá.

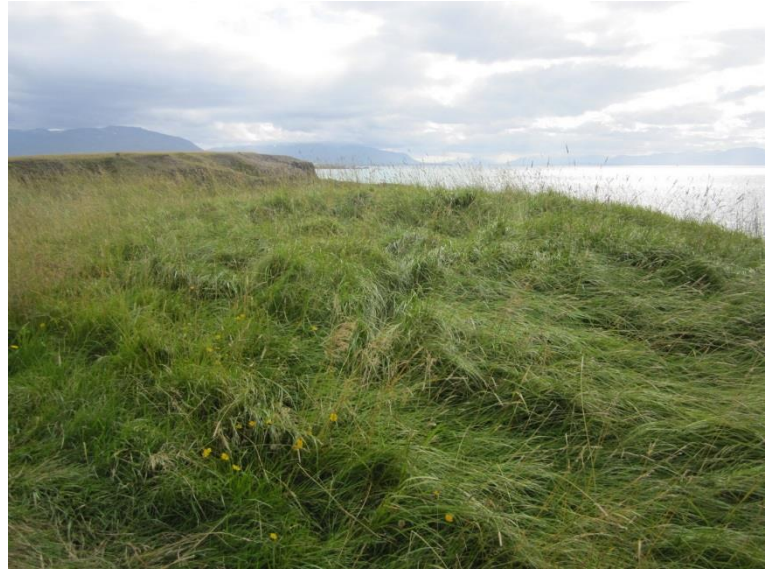
Tóftin er um 2x4m að utanmáli og snýr austur/vestur. Engar dyr eru sýnilegar og erfitt er að greina lögun hennar vegna þess að mikill gróður er á henni. Hún er um 30sm há.

Mynd 21. Tóft nr. 39. Engin greinileg lögun sést á tóftinni og mikill gróður er á henni. Horft er til SSA.

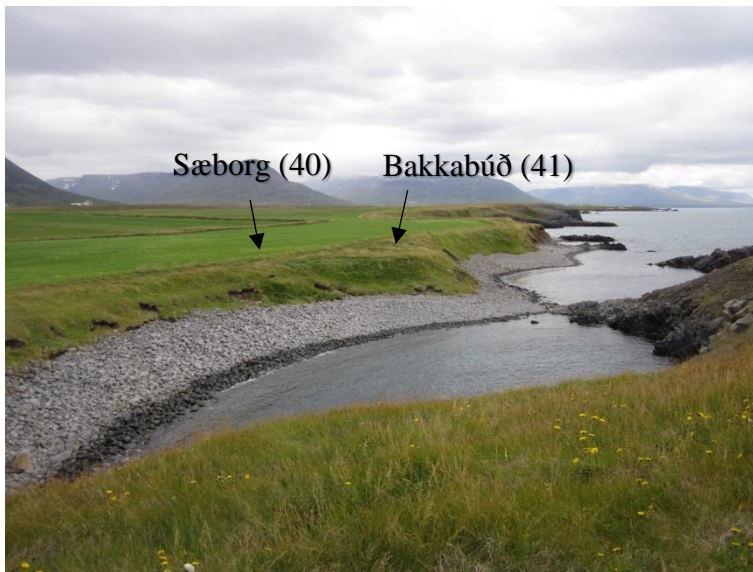
Mynd 22. Býlin Sæborg og Bakkabúð eru horfin. Sæborg var elsta býlið en nú er kornakur þar sem það stóð áður.

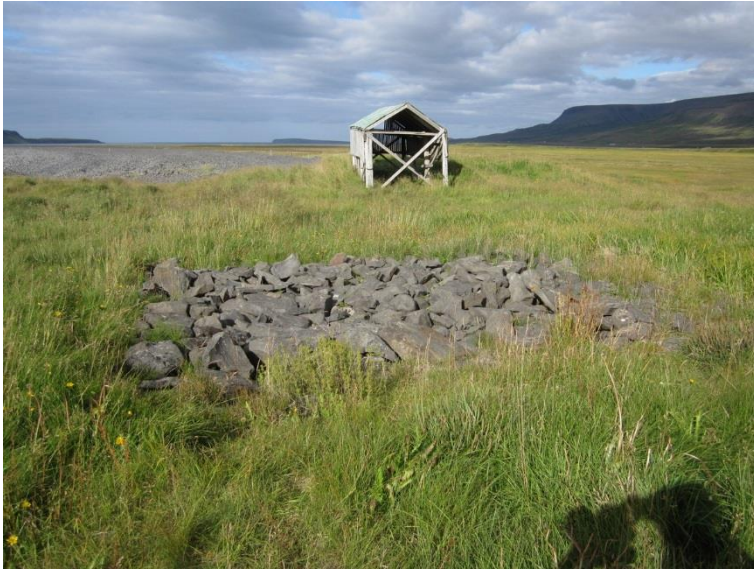
Mynd 23. Grunnur fisk- og verslunarhúss nr. 48. Grunnurinn var fylltur grjóti og mól. Horft er til NNA.

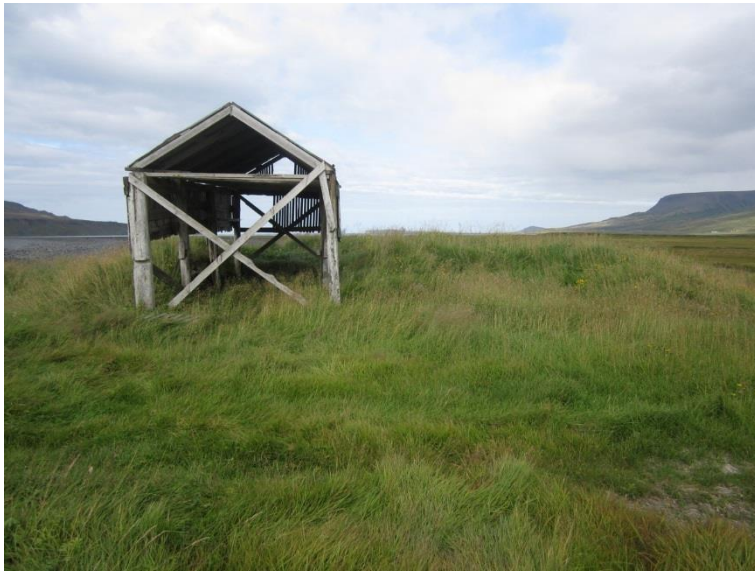
Mynd 24. Sjóbúðartóftir nr. 51. Timburhjallurinn stendur í vestustu tóftinni. Horft er til norðurs.

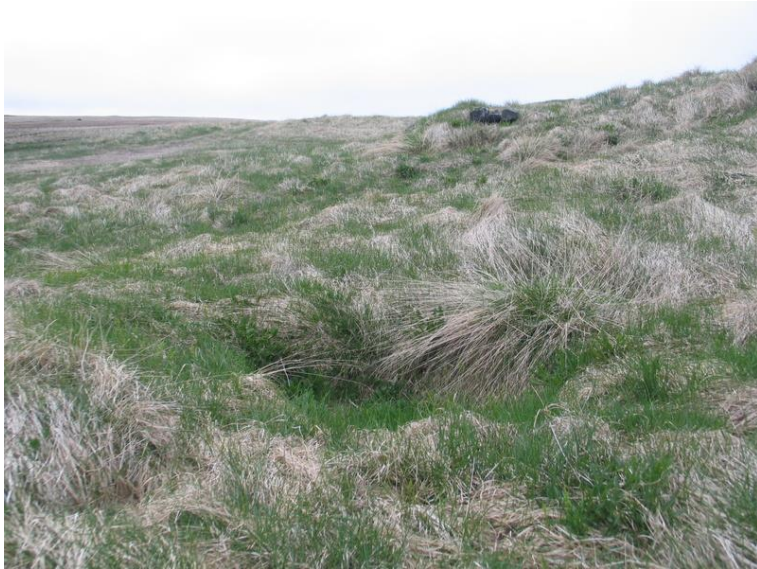
Mynd 25. Niðurgröftur nr. 52.

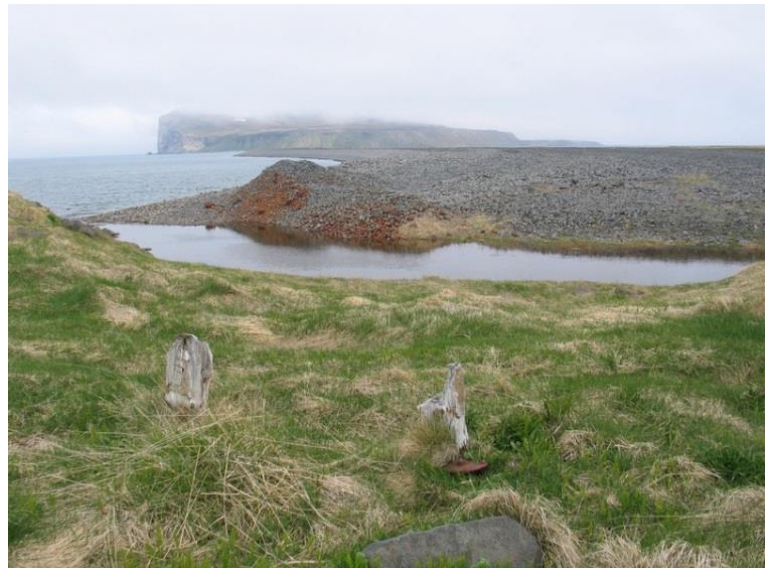
Í Sýrpum Björns í Bæ kemur segir: „Sunnan við naustin var öflugt gangspil með fjórum örmum sem menn gengu á þegar verið var að draga upp bátana. Öflugir staurar voru grafnir niður, hvor sínum megin við ásinn og blakkir festar neðst í hvorn staur sem stálvírinn rann í gegnum. Spilásinn vildi eyðast fljótt og voru því negldir á hann eikarlampar til slits.“ „Trausti var nokkru minni og oftast lengur í róðrum á haustin og eftir haustvertíð var hann settur á sama hátt og Valurinn. Stóðu þeir síðan yfir veturinn í naustum sínum hlið við hlið, njörvaðir niður og bundnir í stólpa sem notaðir voru þegar niður var sett að vori.“ (Hsk. 2146, 4to: Sýrpur Björns í Bæ nr. 13, bls. 21-26).

Mynd 26. Hluti gangspilsins er enn á sínum stað. Við hægri staurinn sést í blökk. Horft er til norðvesturs út Bæjarvíkina að Þórðarhöfða.

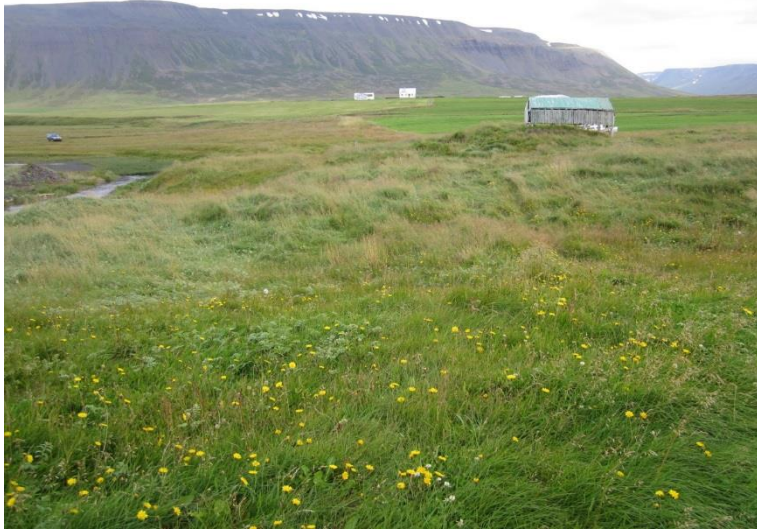
Mynd 27. Horft er til austurs heima að Bæ. Gróskumiklu svæðin fyrir miðri mynd eru tóftir beitningaskúranna og til hægri aftan við timburhjallinn stóðu áður naust.

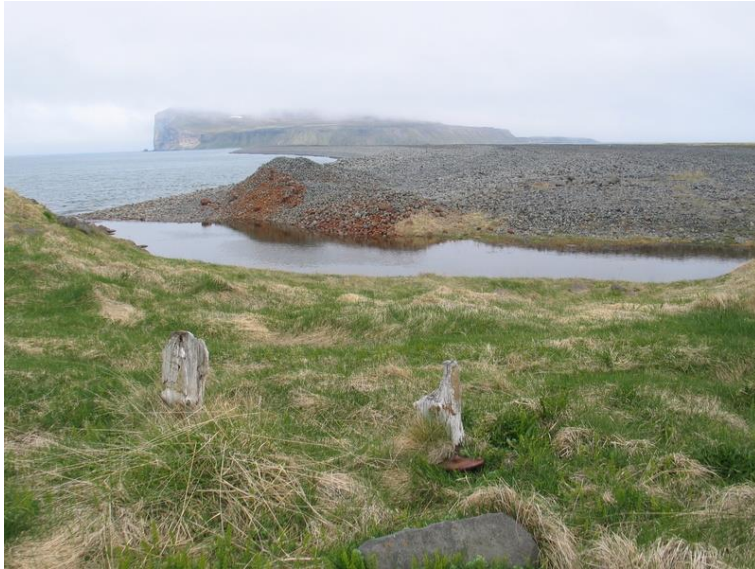
Mynd 28. Fremst á myndinni eru leifar gangspilsins og þar aftan við sést í Bæjarvík þar sem að lendingin var. Horft er til norðvesturs.

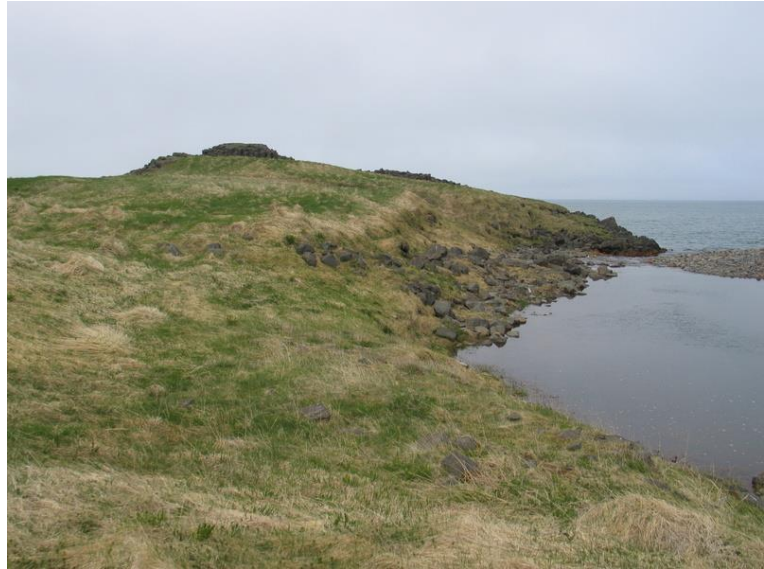
Mynd 29. Horft er til vesturs út á Ystaklett. Fremst á myndinni voru áður naust (nr. 57), landingin (nr. 56) var í víkinni sem til hægri á mynd og hjallur (nr. 58) og fiskhús eða sjóbúðir (nr. 59) þar aftan við. Allar þessar minjar eru horfnar í dag og landingin ekki lengur fær bátum.

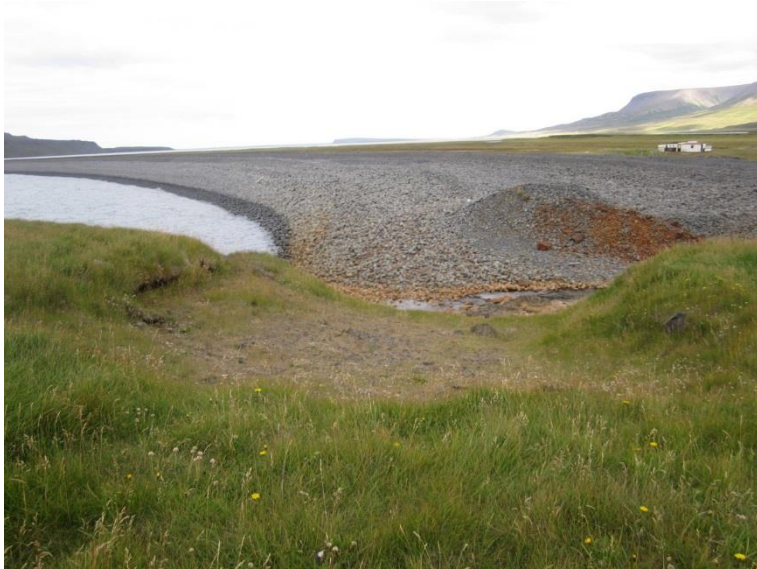
Mynd 30. Fiskhús, sjóbúð og hjallur sem stóðu þarna við sjávarbakkann eru nú horfin með öllu og var leifum þeirra rutt í burt með jarðýtu. Horft er til norðurs.

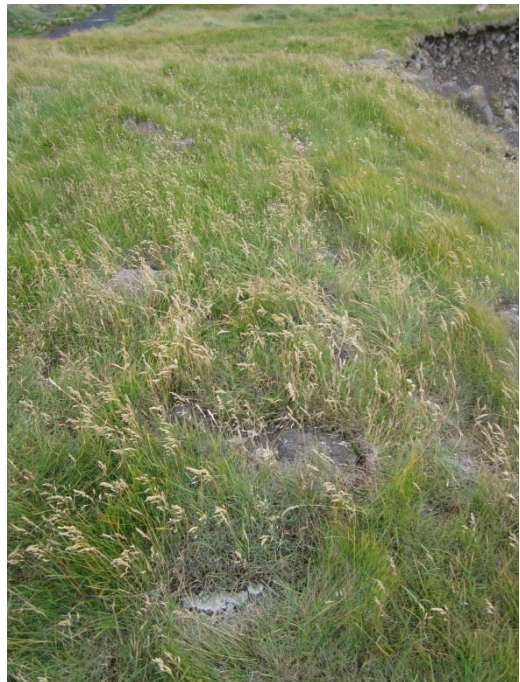
Grjóthleðslan er einföld og liggur í L, þ.e. frá norðri til suðurs og beygir svo til austurs. Grjótið liggur í jörðinni og sést því aðeins ofan á hleðsluna.

Mynd 31. Það sést móta fyrir einfaldri grjóthleðslu nr. 60 í grasinu. Horft er í austurátt.

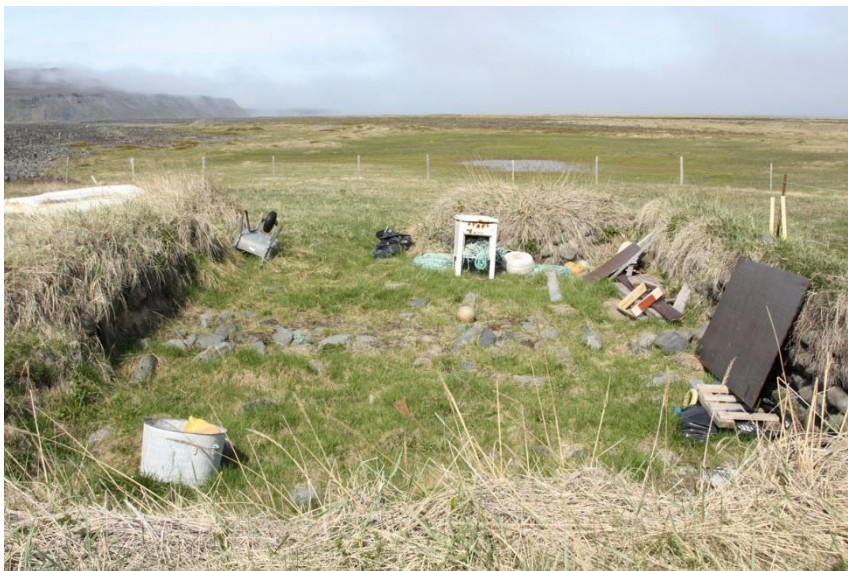
Mynd 32. Myndin er tekin af suðurvegg réttar (nr. 64) og er horft til norðurs.

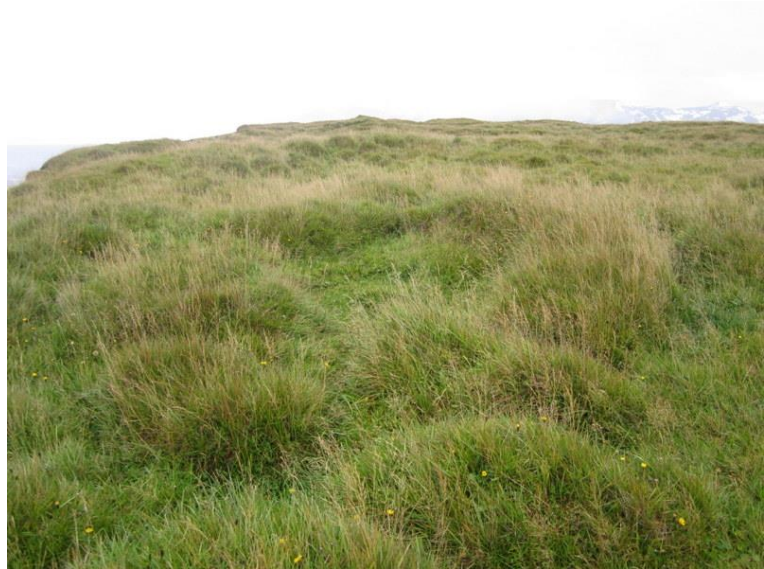
Tóftin snýr NNV/SSA og hafa dyr snúið til suðvesturs. Hún er 3,5x5m að utanmáli, veggir 30-50sm háir og mest um 1m á breidd. Tóftin er algróin, veggir þýfðir og nokkuð hrundir.

Mynd 33. Horft er til norðausturs yfir tóft nr. 71.

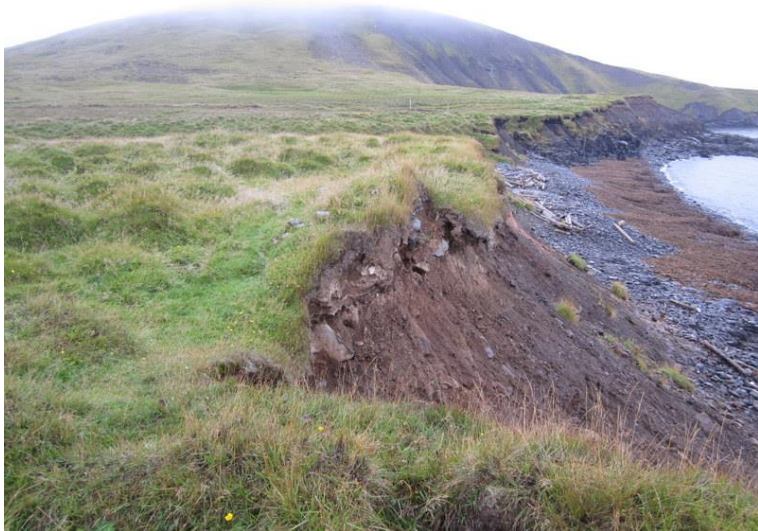
Mynd 34. Hleðsla nr. 73 sést í rofi í sjávarbakkanum. Horft er til suðvesturs og sér í Reykjarhól í baksýn.

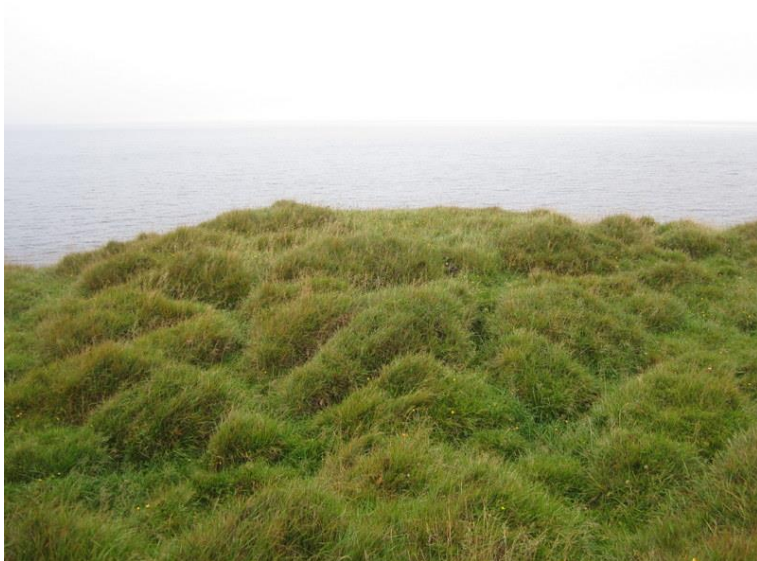
Mynd 35. Horft er yfir þúst nr. 75 til norðvesturs.

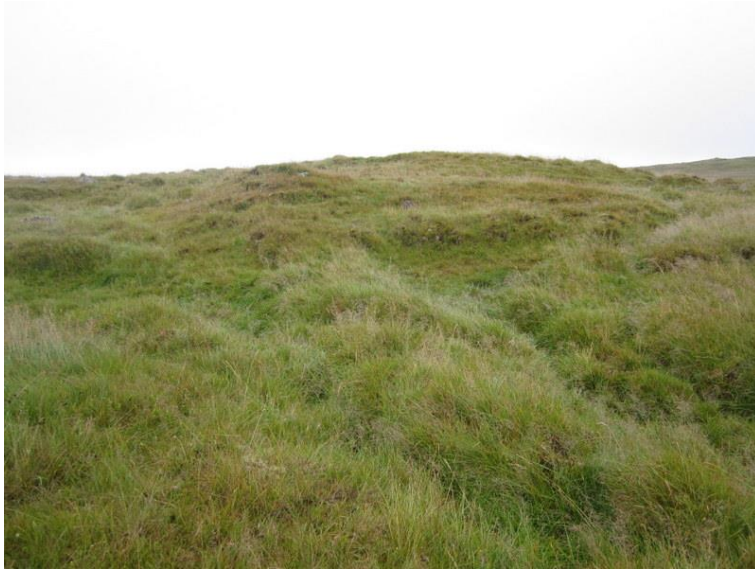
Mynd 36. Horft er eftir garðlagi nr. 80 til norðausturs.

Garðurinn er 170m á lengd, mest um 60-70sm hár og um 3m þar sem hann er breiðastur. Austurhluti hans er glöggur en eftir því sem vestar dregur verður hann ógreinilegri og ekki er hægt að rekja hann niður að sjávarbakkanum þó hann hafi vafalítið náð þangað upphaflega. Hann er algróinn, stórbýfður og mikið hruninn.

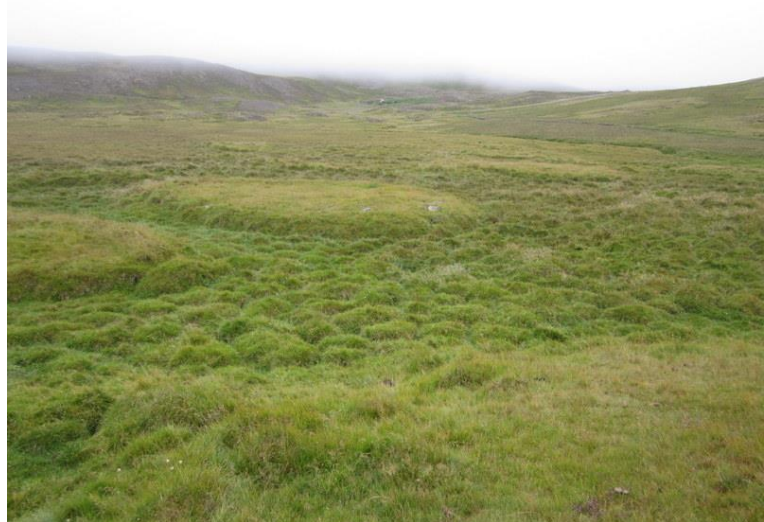
Upp af Húsavík er svæði þar virðist hafa verið tekið torf. Svæðið er á milli tóftanna sem eru upp af víkinni. Innan svæðisins eru tvær sléttar flatir sem virðast hafa verið skildar eftir þegar þarna hefur verið tekið efni, hugsanlega til þess að hægt væri að þurrka torfið. Svæðið er allt þýft og gróið.

Mynd 37. Horft er til suðurs yfir svæðið þar sem að torf virðist hafa verið tekið (nr. 86) og sjá má sléttar flatir inn á milli þar sem það hefur mögulega verið þurrkað. Horft er til suðurs.

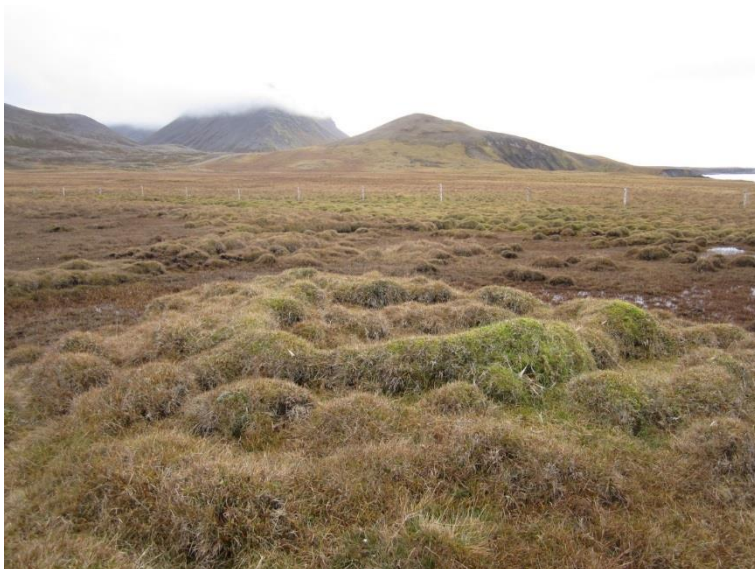
Mynd 38. Horft er yfir mótóft nr. 89 til suðausturs. Umhverfis tóftina er hluti mógrafa nr. 88 og í baksýn sést Reykjarhóll.

Mótóftin er hringlaga, um 3m í þvermál, veggir erum 30sm háir og mest 50-60sm breiðir.

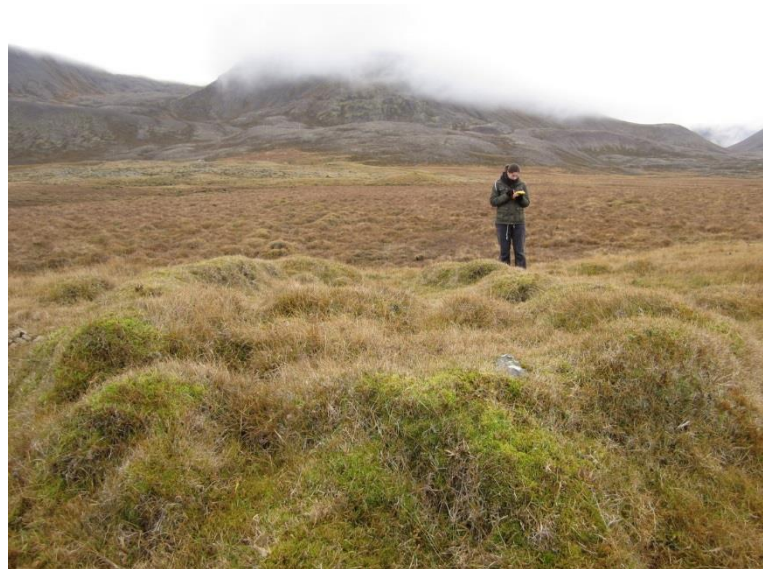
Vestari tóftin snýr norður/suður og er 3x7m að utanmáli og hafa

dyr snúið til suðurs. Hún er tvískipt og hefur verið innangengt á milli. Veggir eru þýfðir, 30-50sm háir og mest tæplega 1m á breidd. Tóftin er algróin grasi og mosa en sér í eitt grjót í vegg.

Mynd 39. Horft er yfir beitarhúsatóft nr. 92 til suðurs.

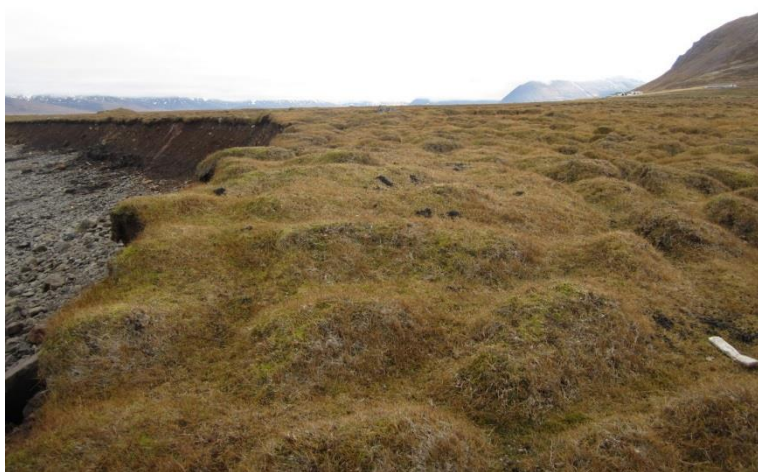
Mynd 40. Þúst nr. 95. Sjórinn er að brjóta af henni til norðurs eins og sést lengst til vinstri á mynd. Horft er til austurs.

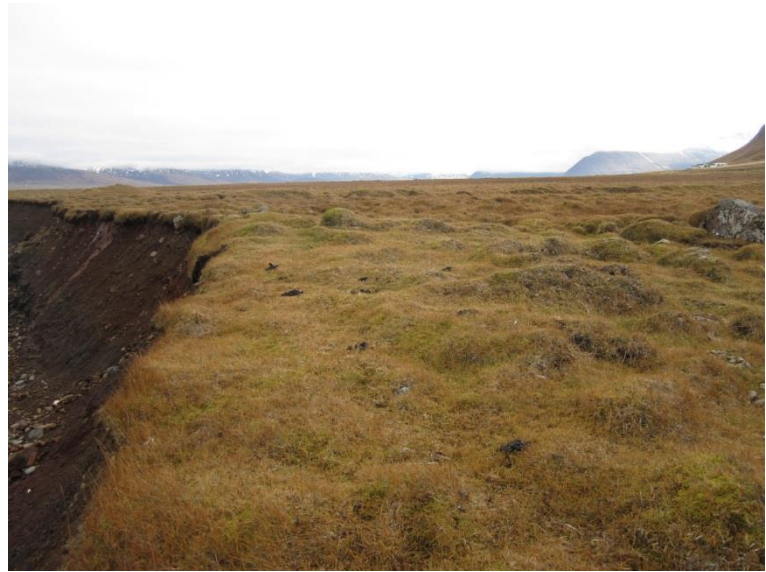
Mynd 41. Þúst nr. 96. Horft er til austurs. Lengst til vinstri á myndinni sést hvernig sjórinn hefur brotið úr bökkunum.

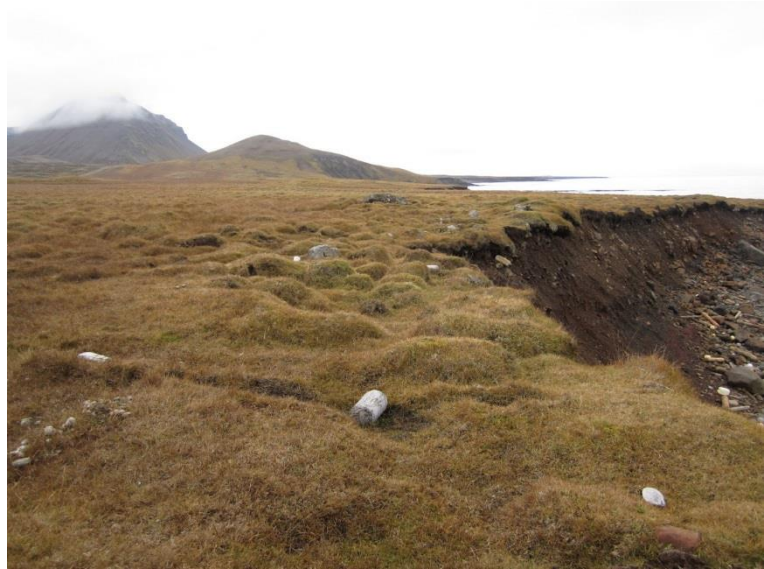
Mynd 42. Tóft nr. 99. Horft er til suðvesturs og sér í Reykjarhól í baksýn. Sjórinn hefur brotið af tóftinni til norðurs eins og sést til hægri á mynd.

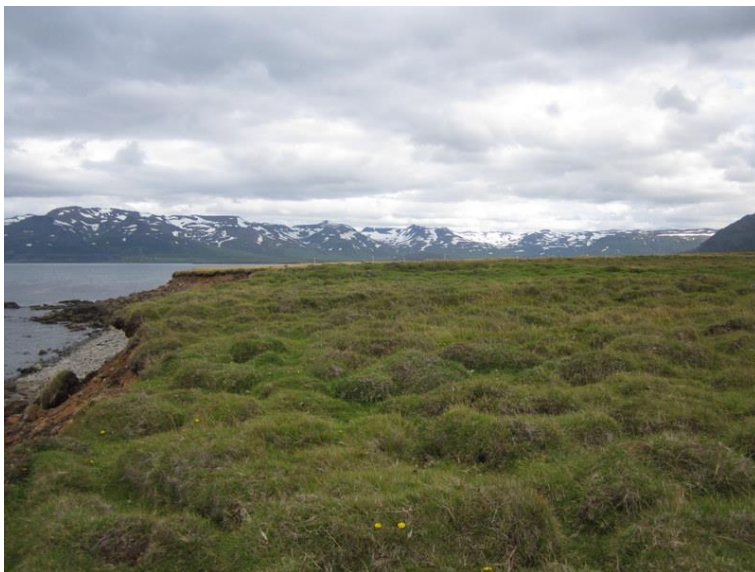
Mynd 43. Myndin er tekin í austur í átt að merkjum Bakka og Laugalands. Þar er nú skurður þar sem að áður voru merkjabúfur.

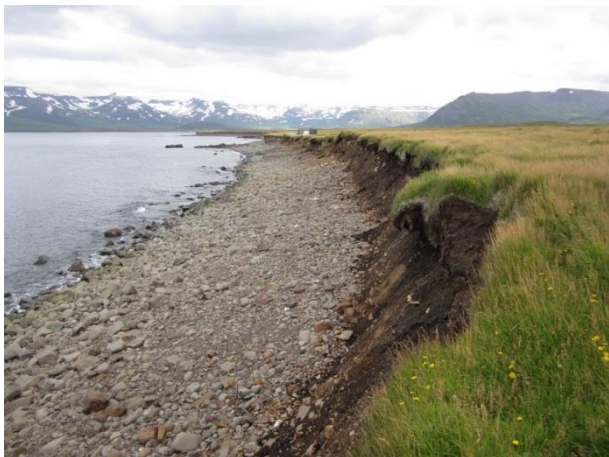
Mynd 44. Greinileg ummerki landbrots af völdum sjávar á Laugalandi. Þarna á sjávarbökkunum voru samkvæmt heimildum áður 9 naust sem nú eru afbrotin.

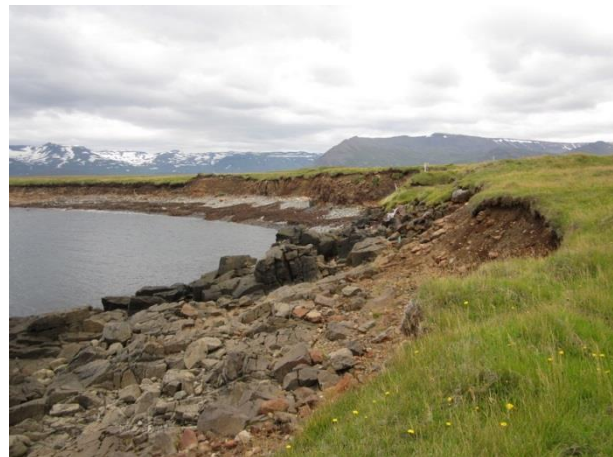
Mynd 45. Landbrotið nær eftir allri strönd Lauglands en þessi mynd er tekin af Lambhagavík/Fúluvík. Horft er til austurs.

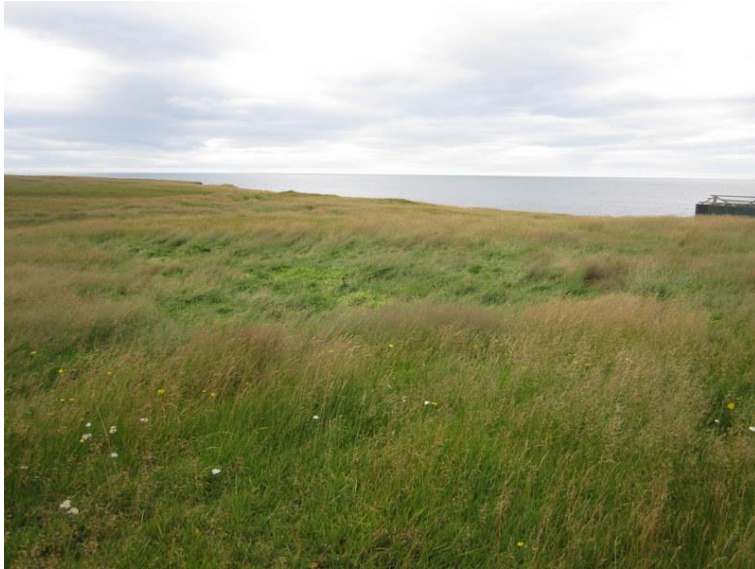
Mynd 46. Gróðurskil marka útlínur bæjarstæðis Laugaland frá því snemma á 20. öld en þá var bærinn fluttur um tíma niður að sjó svo nærtækara væri að stunda sjósókn.

sjávarbakkanum er hann var aftur fluttur ofan við þjóðveg þar sem hann hafði áður verið. Bærinn virðist hafa staðið vestast í túni.

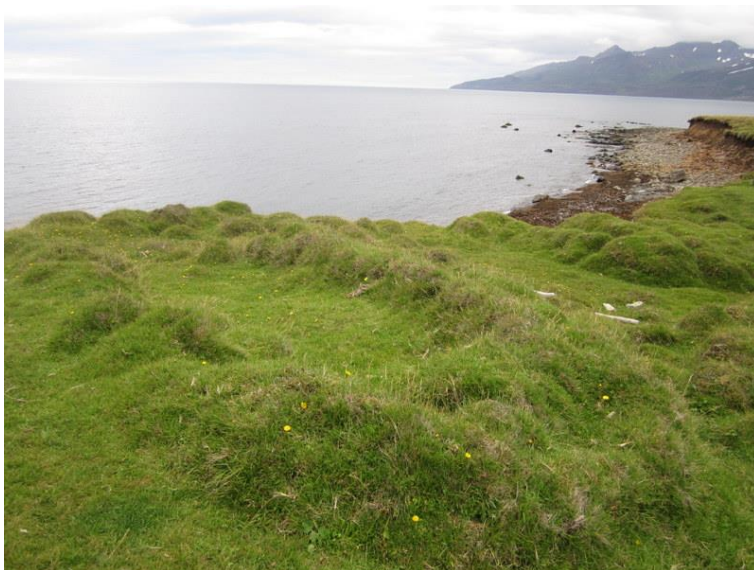
Mynd 47. Tóft nr. 114 nær á mynd en tóft nr. 115 er fjær. Tóftirnar liggja báðar fram á sjávarbakka og eru í mikilli hættu af völdum landbrots. Horft er í norðaustur.

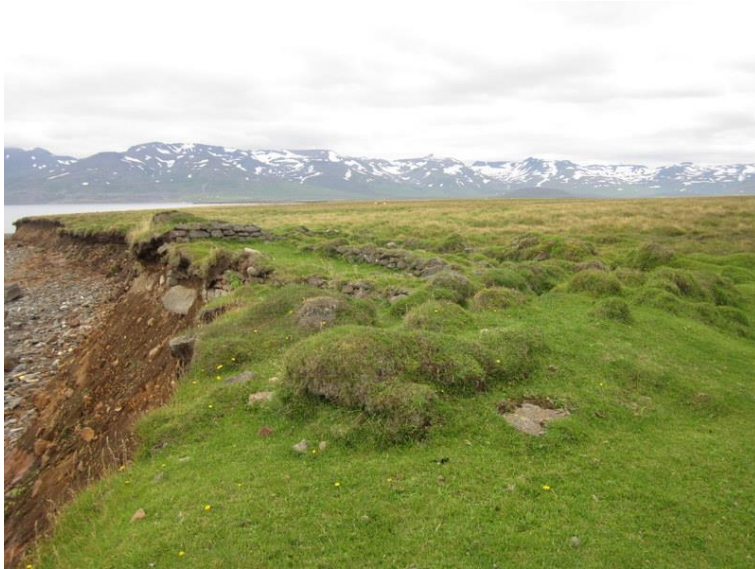
Mynd 48. Beitarhúsatóft nr. 116. Horft er til austurs og má sjá hvernig sjórinn hefur brotið af tóftinni til norðurs.

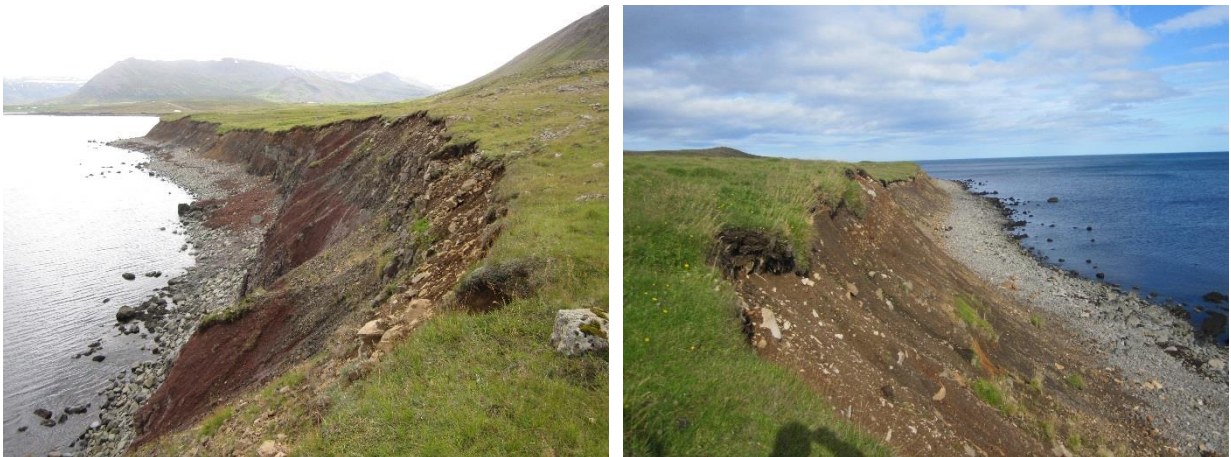
Mynd 49. Landbrot fyrir landi Móskóga en jörðin er opin fyrir norðanáttum.

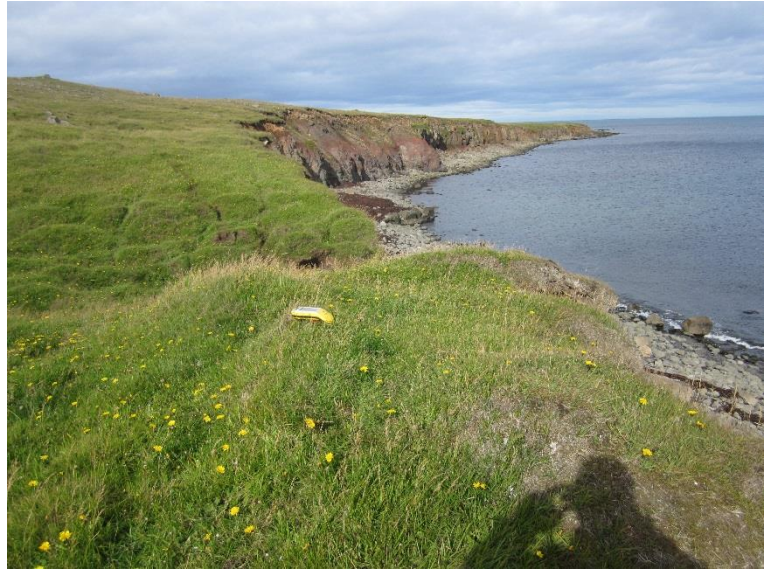
Mynd 50. Hleðsla á sjávarbakkanum í Stekkjarvík. Horft er til norðvesturs.
