# Strandminjar við austanverðan Skagafjörð

## 2. áfangi.

Byggðasafn Skagfirðinga

Rannsóknaskýrslur

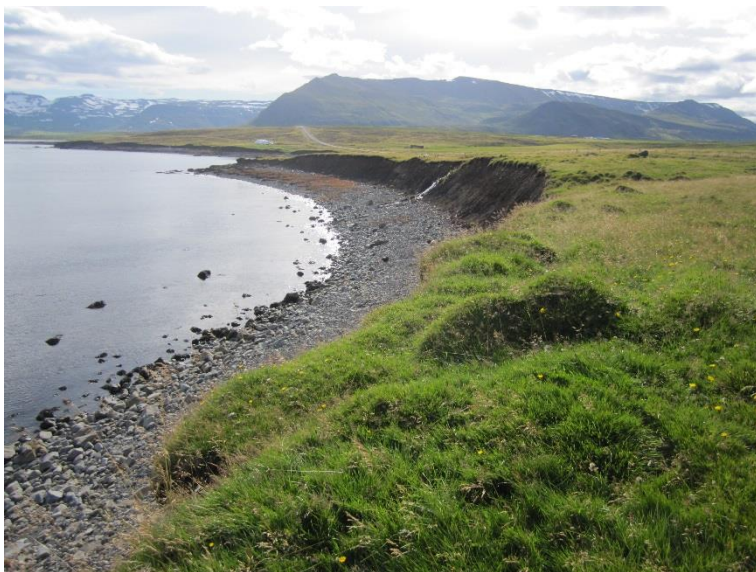
Mynd 51. Þúst nr. 137 á bakkanum yst í Bæjarvík. Horft er til suðausturs.

Þústin er um 30sm há, aflöng og liggur meðfram sjávarbakkanum frá NNV til SSA alls 5m löng

og 2m breidd. Hún er grasi gróin og þýfð. Óvíst er hvort um er að ræða mannvistarleifar eða náttúrulega myndun.

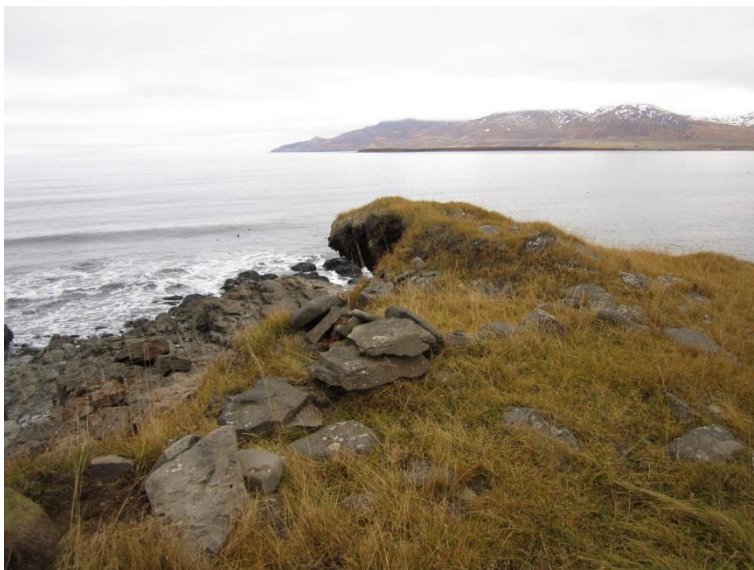
Mynd 52. Hleðsla nr. 139. Rofið er af henni til norðausturs.

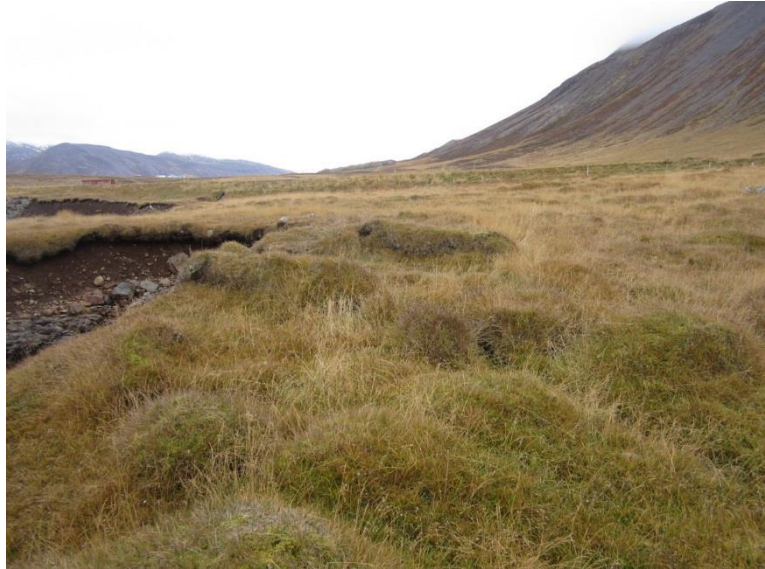
Mynd 53. Tóft nr. 140. Horft er til suðausturs. Lengst til vinstri sér hvar er farið að brotna af tóftinni vegna ágangs sjávar.

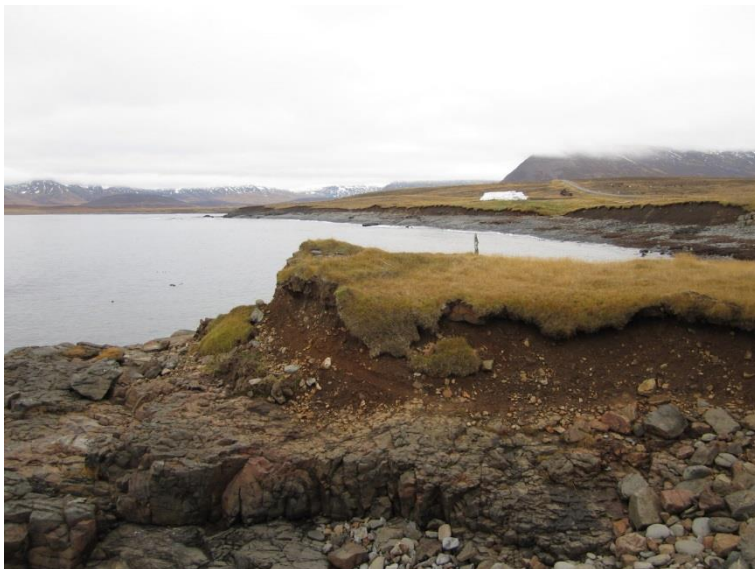
Mynd 54. Horft er til ASA. Tóft nr. 141 er fremst á tanganum og sést hvernig sjórinn hefur brotið af bæði tóftinni og tanganum.

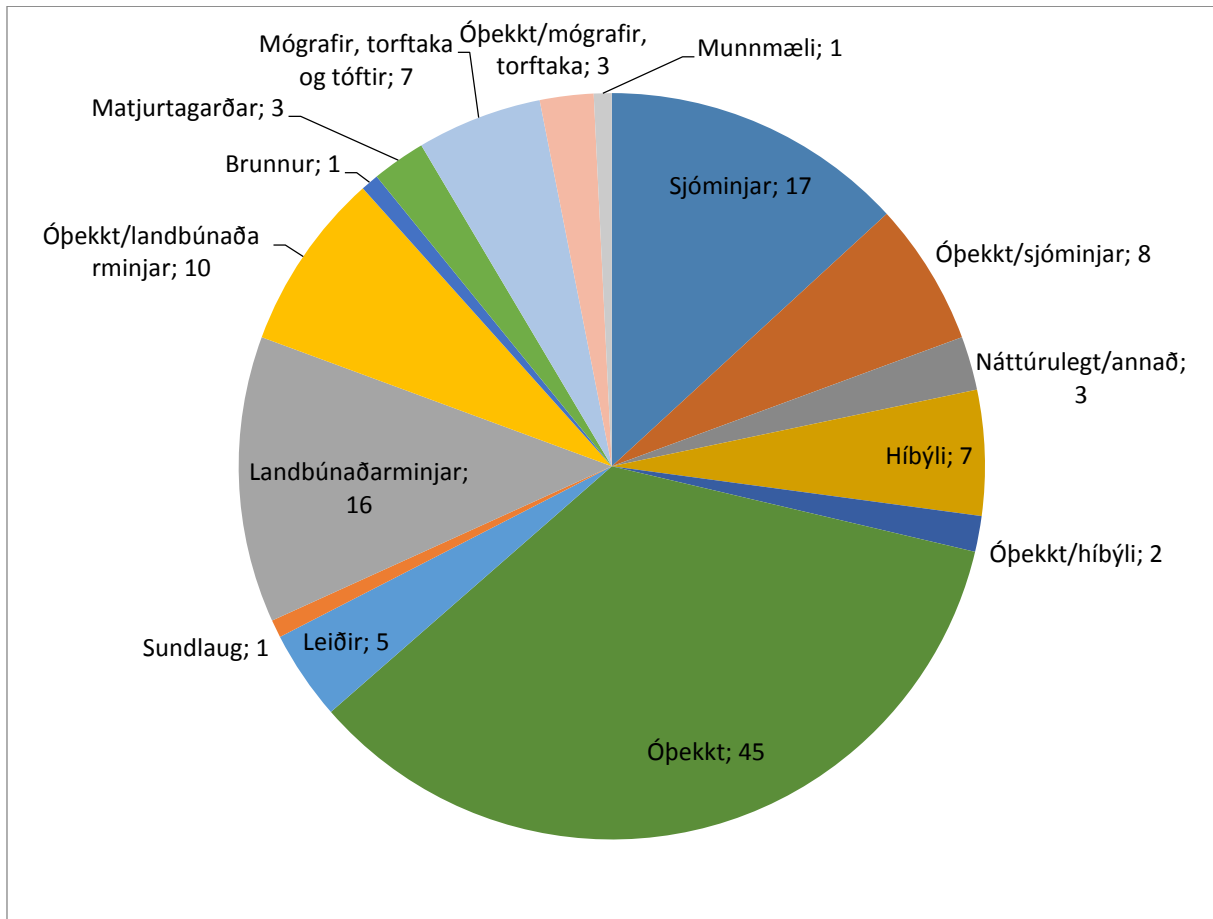
Graf 1.

Á grafi 1 hefur minjum verið skipt í 15 flokka eftir hlutverki en þar hafa t.d. allar landbúnaðarminjar (s.s. fjárhús, beitarhús, stekkir) verið sameinaðar í einn flokk. Samkvæmt þessu eru minjar með óþekkt hlutverk stærsti flokkurinn en í hann eru 45 minjar skráðar. Sjóminjar og Landbúnaðarminjar eru næst stærstu flokkarnir, sjóminjar eru 17 landbúnaðarminjar 16.
