Guðný Zoëga  
Bryndís Zoëga  
Kári Gunnarsson

# Málmey á Skagafirði - byggðasögurannsókn

## Málmey - fornleifaskrá

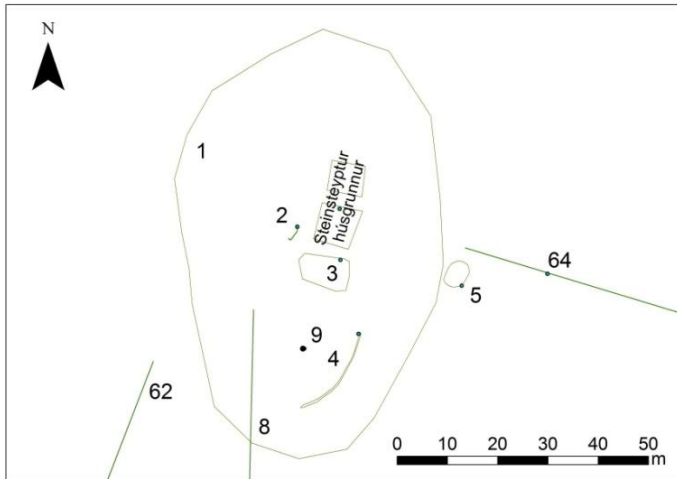
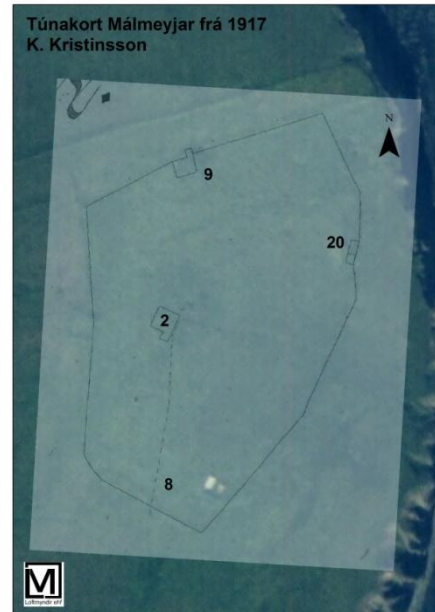
Mynd 3. Túnakort Málmei-2 frá 1917 lagt yfir loftmynd.

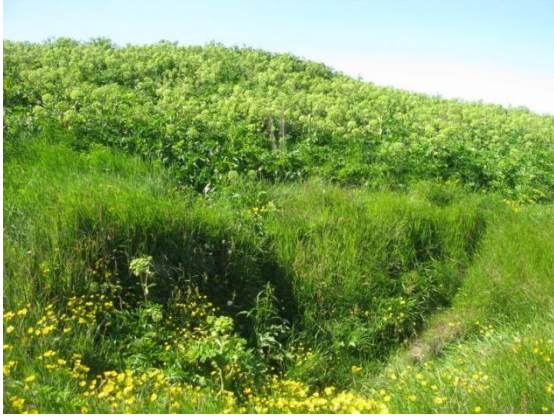
Mynd 5. Niðurgröfturinn er neðst á myndinni grasi gróinn en bæjarhóllinn ofar í hvannastóði.

Niðurgröfturinn er um 4x5m að utanmáli og mest tæplega 2m á dýpt. Rás virðist vera frá bæjarhólnum hugsanlega einhvers konar aðrennsli.

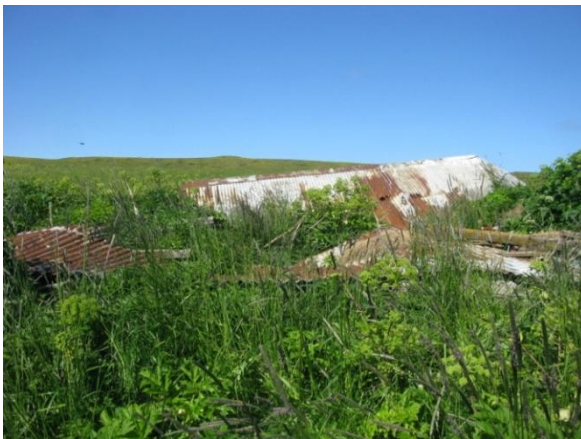
Mynd 6. Horft er til norðvesturs yfir fjárhústóftina [6].

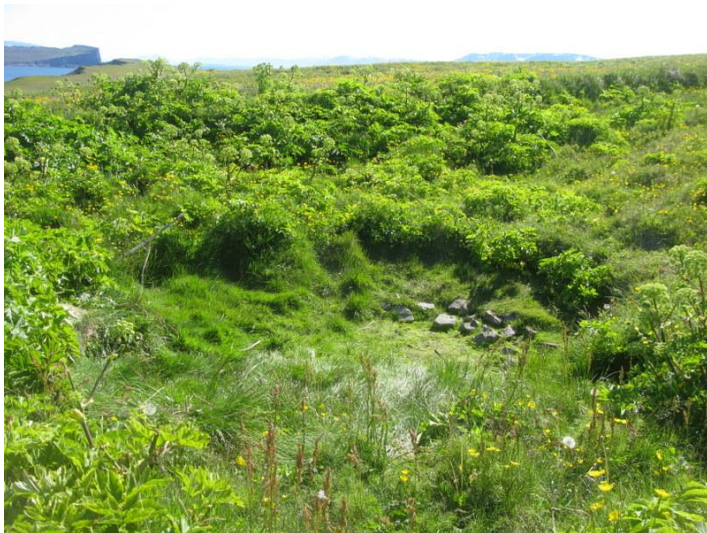
Tóftin/niðurgrofturinn er rúmlega 2m að þvermáli og mest um 30sm djúp. Hún er algróin og á brúninni er 10-20sm há hleðsla.

*Mynd 11. Horft er til suðurs og er niðurgrofturinn fyrir miðri mynd. Sjá má í grjóti í botni hans hægra megin á myndinni.*

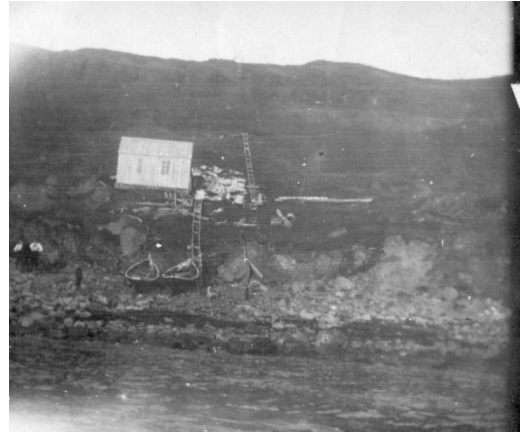
Mynd 15. Íshúsið í Jarðfallinu. Í fjörunni neðan við eru bátar og til hægri við húsið eru stigar upp í eyjuna. Myndin er í eigu Héraðsskjalasafns Skagfirðinga.

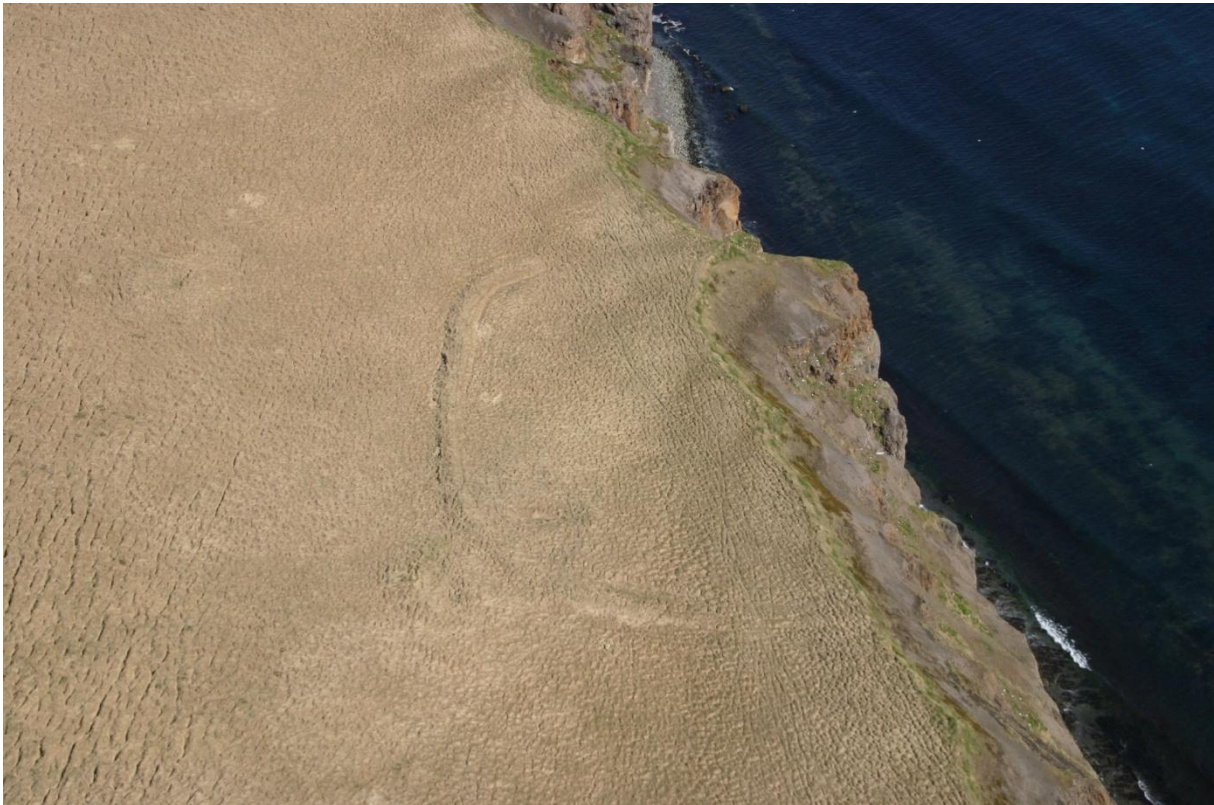
**Mynd 20. Hálf-hringlaga garðlag austast á eyggi sem er að nokkrum hluta horfið vegna landbrots. Með góðum vilja má sjá tóft innan gerðis en tóft liggur rétt utan þess í „horninu“ neðan til og tóft, líklega réttartóft er í móanum vinstra megin á myndinni. Ljós. Hjalti Pálsson.**

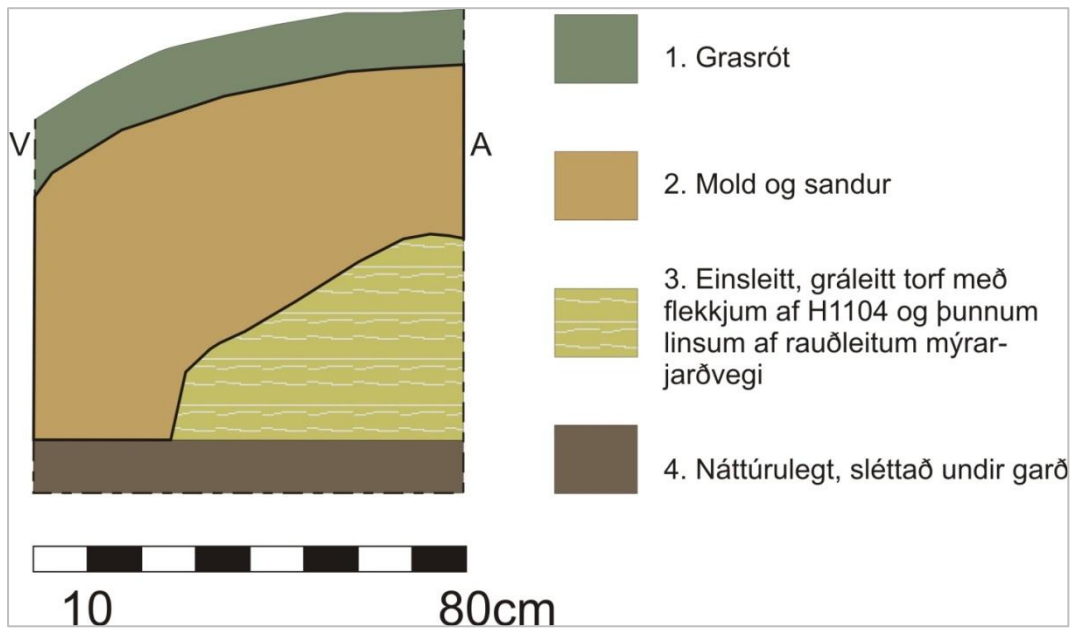
Mynd 21. Jarðlög í skurði sem tekinn var í garð [42]

Skurðurinn var um 80sm að breidd, um 85sm á dýpt og um 50sm breiður. Undir græsrot [1] var einsleitt fokmoldarlag [2] með þykkum sandlinsum en engin gjóskulög til frekari aldursgreiningar. Garðurinn [3] kom fram á um 40sm dýpi. Torfið í garðinum var gráleitt með linsum af H1104 og einstaka rauðleitum mýrarfleck. Undir garðinum var slétt lag, en líklega hefur grundvöllurinn undir hann verið sléttaður áður en hann var reistur.

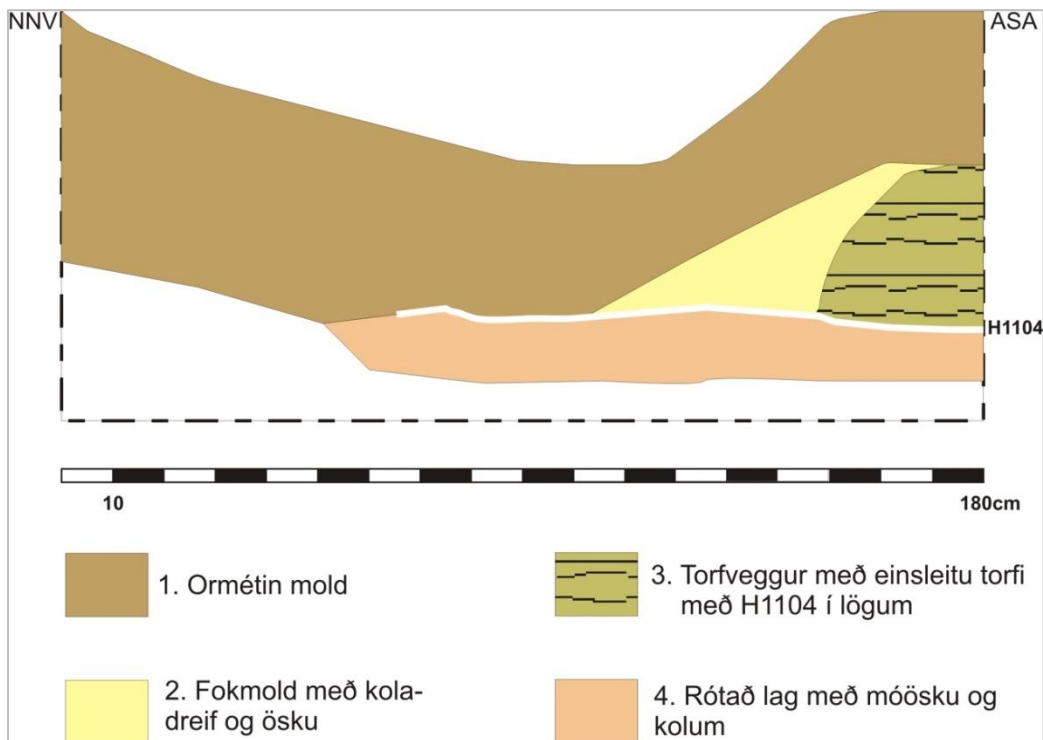
Mynd 22. Jarðlög í könnunarskurði sem tekinn var í garðlag sunnan bæjarhólsins.

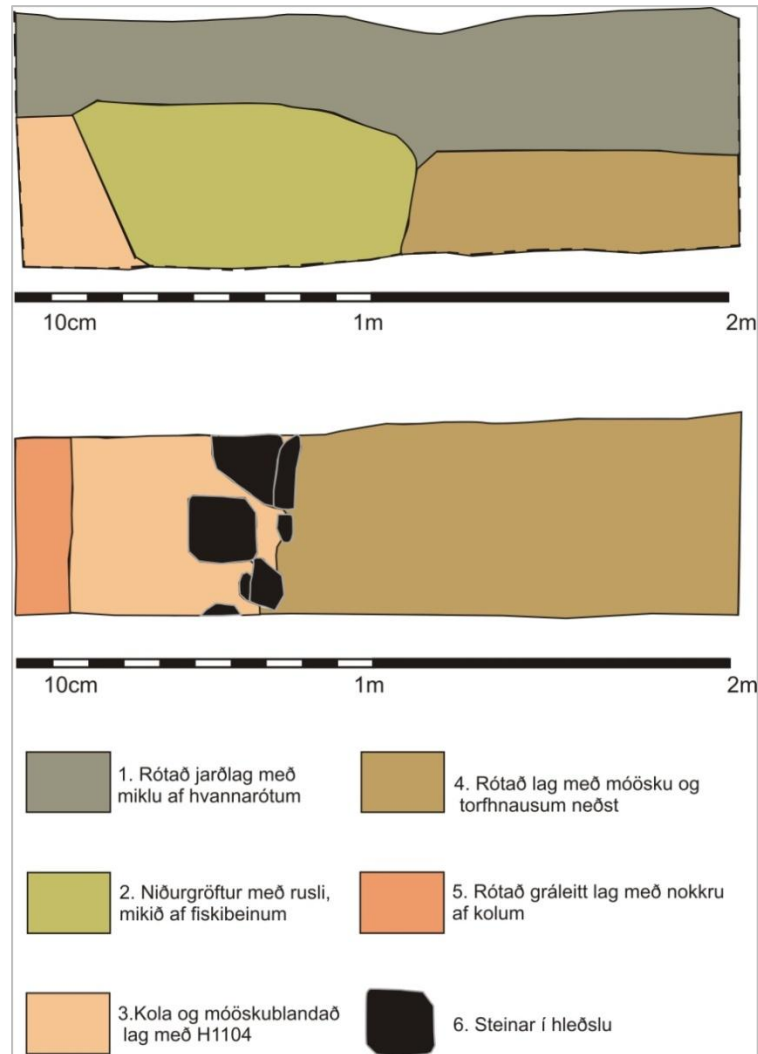
Mynd 23. Jarðlög í skurði sem tekinn var þar sem ætlað var að Bænhústóftin hefði staðið. Efra myndin er vestursnið skurðarins en það neðra er flatar-teikning af botni skurðarins.

Skurðurinn var tekinn í miðjan hólinn sem ætlað var að Bænhústóftin hafi staðið á um 15m sunnan steyppts kjallaragrunns íbúðarhússins. Skurðurinn lá norðnorðaustur-suðsuðvestur og var 2m langur, 70sm á breidd og um 70sm djúpur. Fjarlægja þurfti hvönn af skurðstæðinu áður en grafið var og efstu 20-40sm af jarðvegi [1] var rötarskotinn og fremur losaralegur. Fyrir miðju skurðar var ekki mjög fornlegur niðurgröftur [2] með rusli, þar á meðal miklu af fiskbeinum. Niðurgröfturinn var í gegnum rótað lag [3] með kolum og móösku í suðurenda skurðar og rótaðu lagi [4] með nokkru af móösku og öðru rusli í norðurenda. Syðst í skurðinum var komið niður steinhleðslu sem virtist geta verið úr vegg og sunnan hennar var rótað ruslalog en syðst í skurðinum var grátt þétt [5] lag með stærri kolamololum. Norðan steinhleðslunnar undir lagi [4] var komið niður á rótað torflag sem virtist vera með nokkuð veglegum hnausum, etv. úr vegg. Gjóskan H1300 var í hnausunum. Ekki var grafið niður fyrir mögulega vegghleðslu og torf í skurði.

*Túlkun:* Jarðlög í skurði 3 voru öll mjög rótuð og rusla blandin. Engin óyggjandi ummerki um kirkjugarð eða kirkju fundust en þó kann hleðslan sem fannst í skurðinum að hafa tilheyrt vegg kirkjutóftar sem rutt hefur verið um. Hinsvegar benti ekkert í skurðinum til tóftar sem hefur verið óhreyfð og enn vel greinanleg á yfirborði um 1960. Skurðurinn í garðlagið sem liggur boga suður og austur fyrir hólnum bendir til að hann sé hlaðinn eftir 1100. Vísbendingar voru um mannvistarleifar frá því fyrir 1100 á bæjarhólnum.

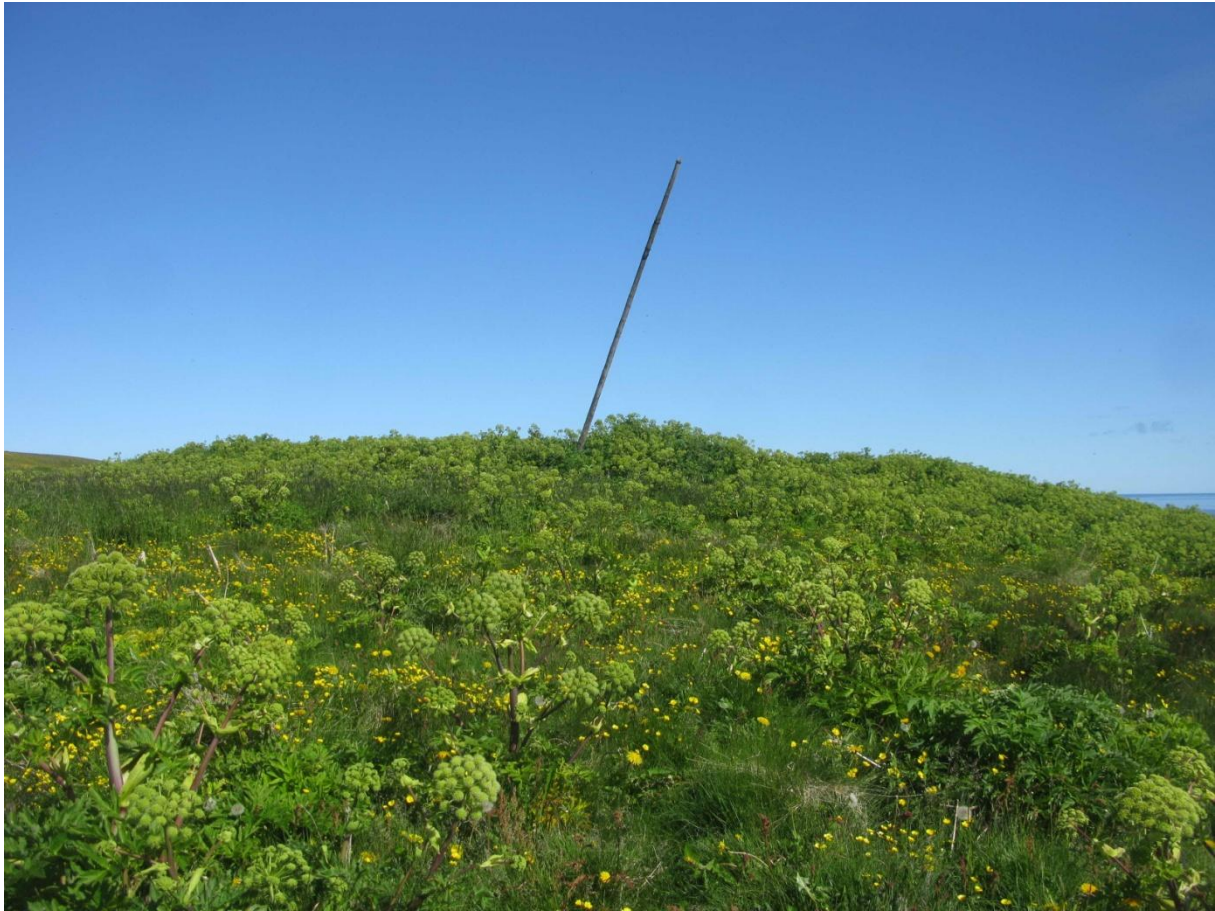
*Mynd 24. Syðsti hluti bæjarhólsins þar sem könnunarskurðir voru teknir í garðlag og meinta bænhestóft. Sökum gróðurs var erfitt að gera sér grein fyrir mögulegum tófta og garðleifum í bæjarhólnum. Staurinn stendur nokkurn veginn þar sem bænhestóftin er talin hafa staðið.*
