Musée du Patrimoine de Skagafjörður – Livret no XXII

Méthodes de construction traditionnelles

Sigríður Sigurðardóttir
Traduction française par Antoine Millet

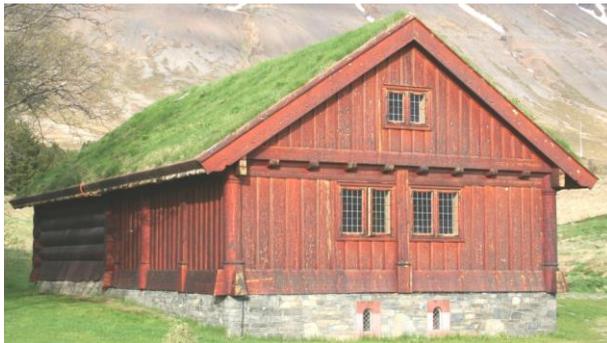
La maison d'Auðunn (Auðunarstofa) à Hólar est une reconstruction d'un bâtiment de style norvégien datant du XIV^e siècle. L'édifice se dresse sur une cave en pierres taillées maintenues ensemble à l'aide de mortier. Les façades figurant à l'avant-plan sur la photographie montrent une construction en « stav », alors que la façade située à l'arrière-plan présente une construction en rondins. Ce sont deux modes de construction complètement différents qui étaient courants au Moyen Âge. Le toit est couvert de tourbe. Photographie de Jóhann Zoëga.

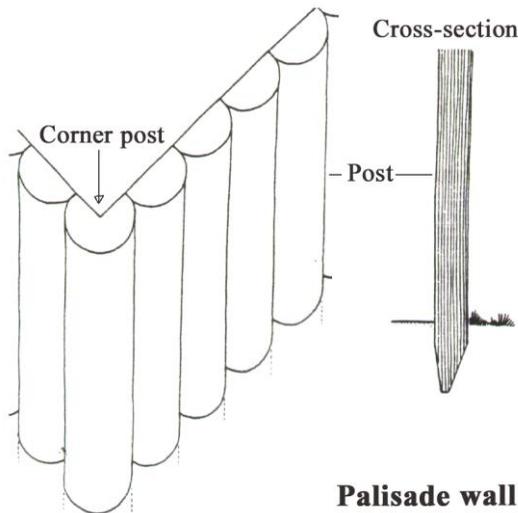
Mur palissade

Les bâtiments de type « stav » peuvent être divisés en trois grandes catégories, selon leur âge et leur méthode de construction. La première est le *stólpapil*, ou mur palissade. Dans ce cas, les murs sont formés de demi-rondins liés et rainurés ensemble (*sporad*)², avec les pointes enterrées dans le sol ou bien enfoncées dans du gravier. De longues poutres horizontales, appelées sablières,

appelées sablières, sont positionnées au-dessus des murs, où elles sont encochées (*laest*) ensemble dans les angles. Cette méthode de construction existait partout en Europe au moment de la colonisation de l'Islande.

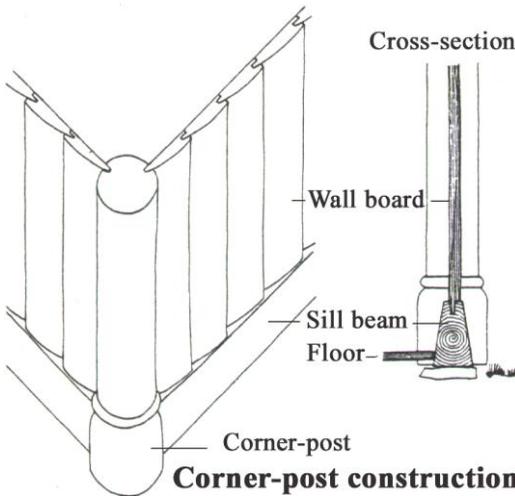
Construction en poteau cornier

poteau cornier (*horn-stólpahús*), laquelle reposait sur des poteaux corniers enterrés dans le sol. Des sablières basses (*aurstokkur*) étaient fixées par tenon et mortaise dans les poteaux corniers, et des planches étaient fendues verticalement entre elles. Les trous creusés pour les poteaux corniers étaient remplis de cailloux. Si les sablières basses ne tenaient pas hors du sol, elles étaient protégées de l'humidité en positionnant des pierres ou des cailloux en dessous (*púkkað undir*). Les planches murales étaient fendues sur le dessus des poteaux corniers et du mur, permettant ainsi d'associer la structure ensemble. Le mur avait la même apparence à l'intérieur qu'à l'extérieur. Cette méthode produisait une structure beaucoup plus robuste que la méthode de construction en palissade. Les bâtiments en poteaux corniers étaient répandus dans le nord-ouest de l'Europe au XII^e siècle. Dans les régions venteuses, beaucoup d'entre eux étaient protégés par des

murs extérieurs ou des bermes en tourbe, afin d'imperméabiliser et d'isoler thermiquement le bâtiment. Dans le troisième mode de construction de type « stav », les poteaux corniers ne sont plus enterrés dans le sol ; ils reposent sur des pierres de fondation. D'autres pierres sont également positionnées sous les sablières basses. Il est très probable que de tels bâtiments étaient

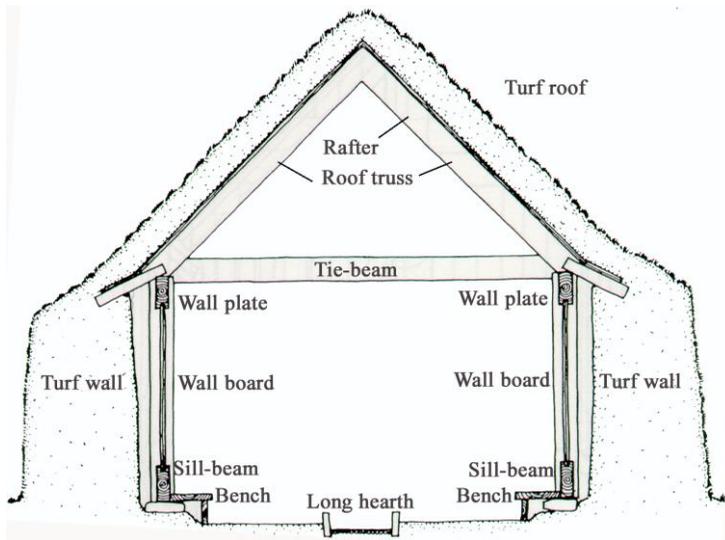
Cette coupe transversale montre la manière dont les bancs s'étendent à partir des sablières basses, et comment les planches en « stav » sont fendues dans les sablières basses et dans les sablières hautes. Le toit a une charpente en chevrons/arbaletriers.

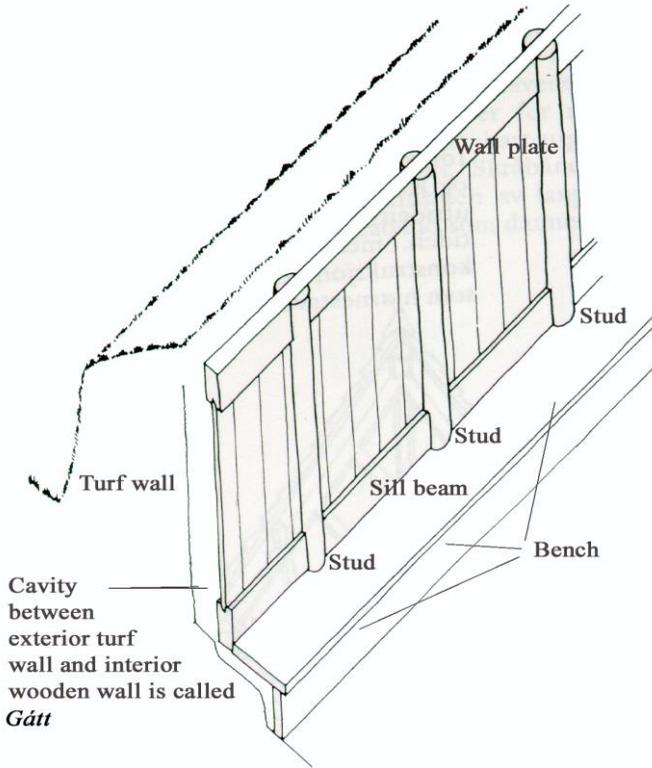
Ici, on peut voir la même forme de construction de type « stav ». Les planches, qui tiennent verticalement entre les poteaux corniers, sont fendues dans les sablières basses et hautes, lesquelles sont liées et rainurées dans les grands poteaux (clous). Cette forme de construction de type « stav » a été utilisée jusqu'aux années 1800 environ.

La cavité entre le mur extérieur en tourbe et le mur intérieur en bois est appelée Gátt

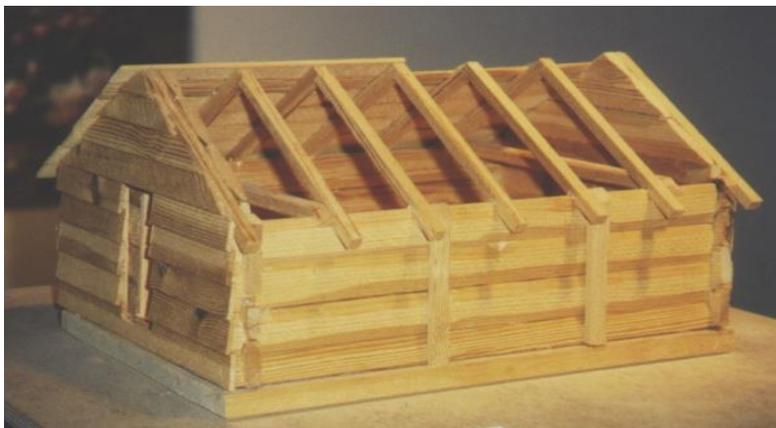
Une maquette de construction en rondins similaire à celle que l'on retrouve dans une partie de la Maison d'Auðunn (Auðunarstófa). Cette maquette a été présentée lors de l'exposition Stav og laft, laquelle s'est tenue en 2002 lorsque la nouvelle Auðunarstófa a été construite. Cet événement, produit par le Hardanger folkemuseum et le andverksregisteret à Maihaugen, était consacré au patrimoine architectural islando-norvégien.

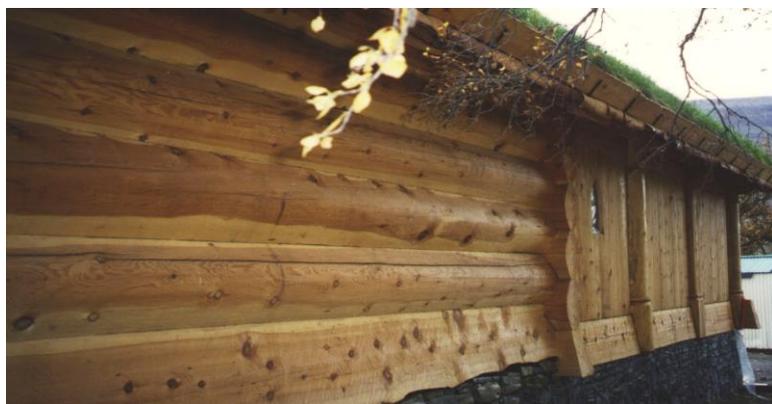
La Maison d'Auðunn (Auðunarstófa). Il s'agit de la reconstruction d'un édifice disparu, construit au XIV^e siècle pour l'Archevêque Auðunn le Rouge. Une partie du bâtiment est bâtie en rondins et une autre en « stav ». Cette dernière figure à l'arrière plan sur la photographie : les planches sont alignées verticalement entre les poteaux corniers. A l'avant plan, se trouve le mur fabriqué en rondins. Ces derniers sont superposés horizontalement pour former le mur. De nombreuses variantes de ces deux méthodes existent. Sous la tourbe recouvrant le toit, on aperçoit encore une couche d'écorces de bouleau.

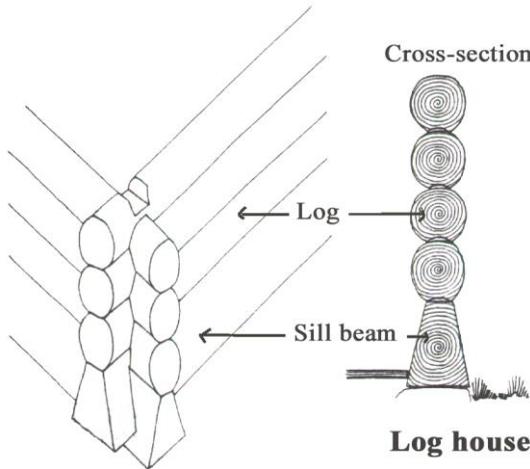
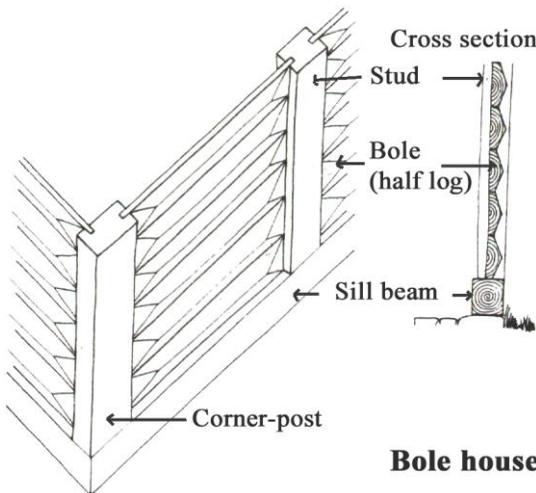
Maison en rondins (Log house) et Maison en demi-rondins (Bole house)

Les bâtiments en rondins (*stokkabyggð hús*) ont été probablement introduits dans les pays nordiques aux environs de l'an 1000 après J.C.³ Les constructions de ce type (*stokkaverk*) se sont poursuivies en Islande jusqu'au XVIII^e siècle. Pakkhúsið à Hofsos en est un exemple. C'est un entrepôt marchand datant de 1772-1777, période du monopole commercial danois (1602-1787). Les édifices de ce type sont construits en empilant verticalement les rondins les uns sur les autres. Ils sont associés ensemble dans les angles afin d'obtenir un mur robuste.

Dans le cas des constructions en demi-rondins (*bolverk*), ces derniers sont positionnés dans les poteaux corniers (voir illustration).

Lorsque les murs atteignent la hauteur voulue, la charpente de la toiture, ou plus précisément les fermes du toit, sont fixées dessus. L'assemblage précis des rondins est primordial.

Un mur parfaitement construit en rondins ou en demi-rondins était étanche, coupe-vent et procurait une bonne isolation. Les espaces dans les murs pouvaient être calfeutrés afin de prévenir l'incursion de vermines, tels que les souris ou les rats. A partir de l'an 1000 environ, la technique de construction en rondins a rapidement évolué, et quelques centaines d'années plus tard des structures à plusieurs étages ont été construites. Le travail en « stav » s'est également développé à cette époque, comme le montre le nombre important d'églises norvégiennes érigées selon cette méthode. Les techniques ont atteint leur apogée au Moyen Âge.

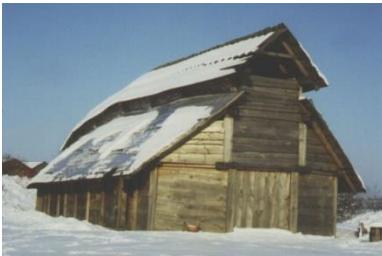
A gauche, maison longue viking à Hage en Suède. C'est un exemple de construction en rondins de style nordique ancien.

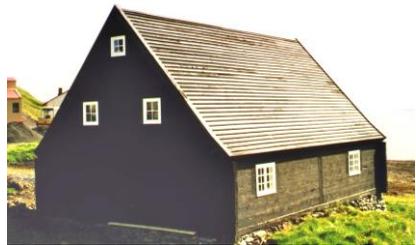
A droite, Pakkhúsið à Hofsjós (XVIII^e siècle). Le toit est recouvert en skarsúð : les planches sont déposées horizontalement sur des pannes et disposées sur les bords les unes des autres, se superposant de manière à éviter les fuites. Cette technique était souvent utilisée dans les maisons d'habitation. Le toit était alors fréquemment recouvert de tourbe.

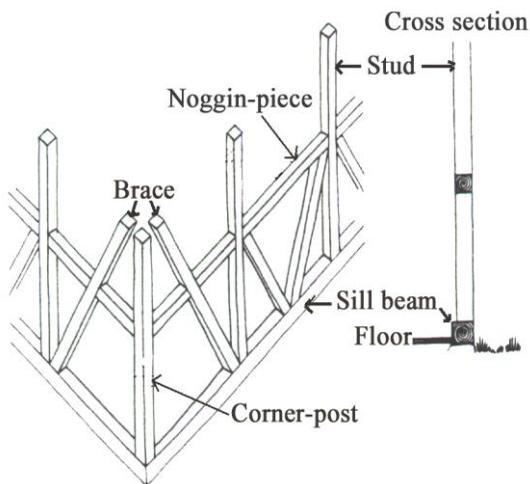
Construction à pans de bois ou à colombages

Dans les bâtiments à pans de bois ou à colombages, la charpente est souvent tellement recouverte qu'elle en devient pratiquement invisible. La charpente est renforcée par des décharges (poteaux placés en diagonale) et des entretoises (poutres horizontales) positionnées entre les poteaux verticaux (voir illustration). Les espaces entre les éléments de l'ossature étaient de temps à autres comblés par des briques (*nogging/comblement*). Si l'extérieur n'était pas recouvert, la charpente restait visible ; cette méthode de construction à colombages était présente dans de nombreux pays Européens. Dans certains cas, le comblement (*nogging*) se faisait avec des pierres et du mortier, mais il pouvait également être constitué de restes de charpente, de copeaux de bois, de tourbe ou de mousses. La plupart des bâtiments en bois, ainsi que certaines maisons en tourbe de Skagafjörður sont construits selon cette méthode. Il y a l'église de Sjárvarborg, celle de Víðimýri, les maisons de Nýi-Bær à Hólar, ainsi que Gilsstofa et Áshúsið sur le site du Musée de Glaumbær. L'ancienne ferme en tourbe à Glaumbær montre différentes mises en œuvre de constructions à colombages, simples ou complexes. On y trouve des joints fabriqués selon la méthode tenon et mortaise, selon celle à éclisses, à encoches, etc.

Comme les constructions de type « stav », les bâtiments à colombages ont une ossature à claire-voie (système de charpente où les poteaux sont prolongés d'une seule pièce depuis la fondation jusqu'à la ligne du toit), sauf que les poteaux sont moins espacés. Alors que dans les premières, les planches murales aident à renforcer la charpente, dans les seconds, la charpente en elle-même est suffisamment solide. Elle est également recouverte à l'intérieur comme à l'extérieur de l'édifice. La méthode à colombages a été importée en Islande et en Norvège via le Danemark, depuis l'Allemagne et la Grande Bretagne.

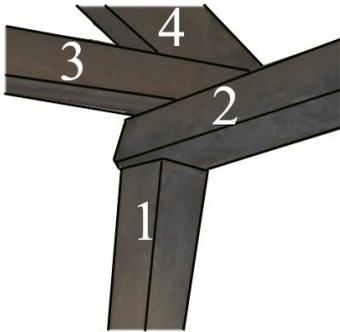
Ce dessin montre la menuiserie au croisement de la charpente du mur et de la toiture du petit cellier (Litlabúr) dans la ferme de Glaumbær. 1) Poteau de l'ossature à claire-voie, 2) sablière haute, 3) entrait, 4) chevron/ arbalétrier. Les poteaux de l'ossature sont fixés aux sablières hautes par tenon et mortaise : un creux (une mortaise) est coupé dans la sablière haute, et il correspond avec une cheville (tenon) taillée dans la pointe de l'ossature. L'entrait, qui est de la longueur du cellier, est lié par tenon et mortaise au haut de la sablière haute, et le chevron ou l'arbalétrier est positionné dans un trou au dessus de l'entrait. L'ossature repose sur des pierres de fondation. Cette pièce n'est pas lambrissée.

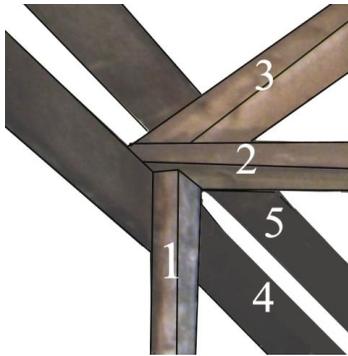
La cuisine àâtre ouvert (hlóðældhúsið) de Glaumbær offre un autre exemple. 1) poteau de l'ossature, 2) entrait, 3) chevron/arbalétrier. Ces trois morceaux sont liés ensemble par tenon et mortaise, et cloués. 4) La sablière haute est positionnée contre l'ossature. L'entrait repose sur elle, et se prolonge derrière elle. 5) Le dessous de la panne est cloué au chevron/arbalétrier. Comme c'est le cas dans le petit cellier, la cuisine n'est pas lambrissée.

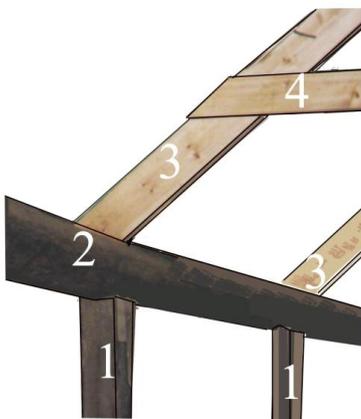
Parfois, l'entrait ne repose pas sur la sablière haute, mais il est joint par tenon et mortaise au chevron/arbalétrier (illustration). Dans ce cas, il est appelé entrait retroussé (skambbiti). Le dessin montre une partie de la structure de la charpente du cellier nord de Glaumbær (nordabúr). 1) poteau de l'ossature, 2) sablière haute, 3) chevron/arbalétrier, 4) entrait retroussé. Le chevron/arbalétrier est lié par tenon et mortaise au dessus de la sablière haute. Dans certains cas, une emboîture était découpée dans l'entrait retroussé, et la charnière était percée et liée avec une cheville ou un clou en bois. Cette structure de charpente est plus stable. Le bâtiment n'est pas lambrissé, sauf pour le mur du fond opposé à la porte, lequel a un lambris auquel sont attachés un range-assiettes et une table.

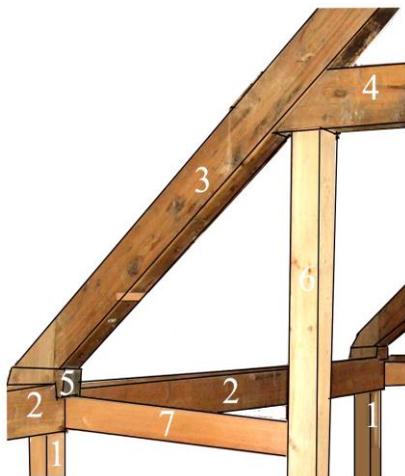
La charpente de la pièce de vie commune (badstofa) de Glaumbær montre une quatrième variante. 1) poteau de l'ossature, 2) sablière haute, 3) chevron/arbaletrier, 4) entrain retroussé, 5) fausse extrémité de poutre/semelle, 6) poteau, 7) blochet. Tous les éléments sont joints par tenon et mortaise. L'entrait retroussé est chevillé dans le chevron/arbaletrier. Les poteaux de l'ossature sont liés par tenon et mortaise à la sablière basse, laquelle repose sur des pierres. L'intégralité de la pièce est lambrissée.

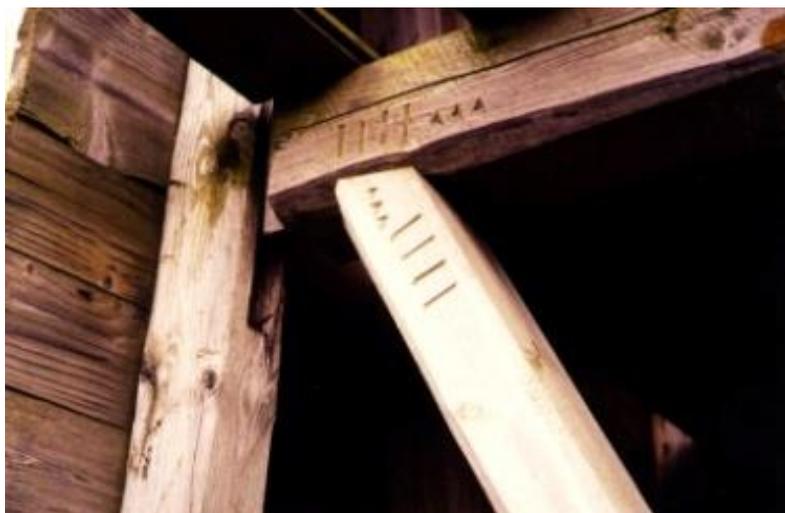
Partie de charpente en bois d'un bâtiment à Unastaðir, Kolbeinsdalur. L'ossature de toutes les pièces repose sur des pierres de fondation. Le bâtiment a été préfabriqué en Norvège aux alentours de 1930, et les éléments de la charpente importés en Islande prêts à être assemblés. La poutre est liée par tenon et mortaise à l'ossature et une cale est positionnée dans la poutre. L'extérieur est recouvert de bois, tandis que le lambris intérieur a été retiré.

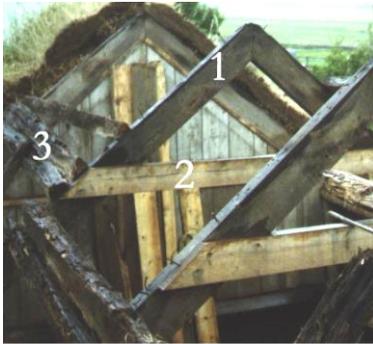
A gauche : 1) ferme de toit, paire de sperrur (chevrons/arbalétriers), 2) entrain : 3) fragments de bois.

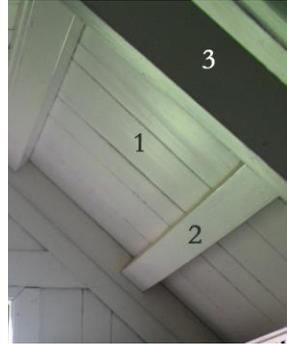
A droite, 1) Toit couvert en reisifjöl, 2) panne ventrière, 3) portion de chevron/arbalétrier (sperra).

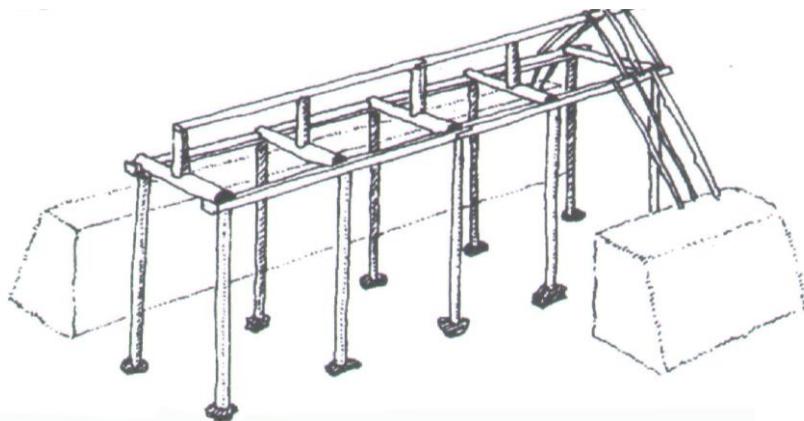
Toit à triple pannes/poutres avec entrails et poinçons sous la panne faîtière.

Le schéma montre un toit à triple poutres du même style que celui de la photographie ci-dessous.

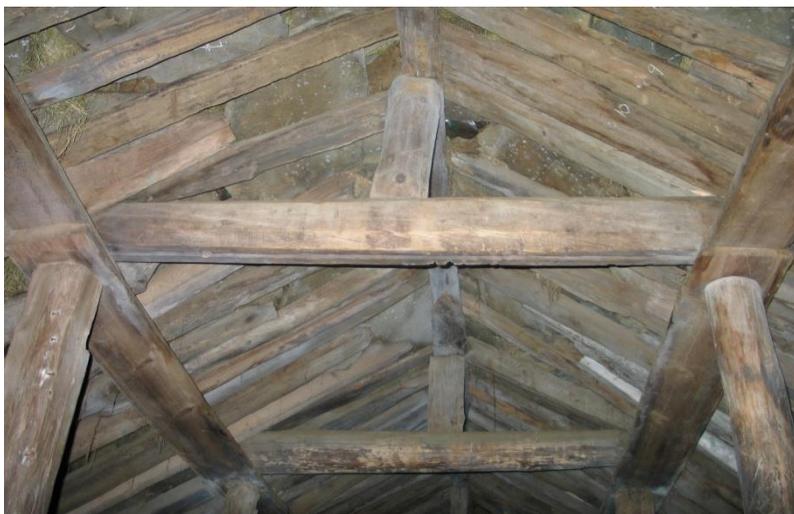
Toit à triple pannes/poutres d'une grange à foin à Núpsstaður, Skaftafellsýsla. Les poinçons sont placés sur les entrails situés sous la panne faîtière. Les deux pannes ventrières reposent sur des poteaux.

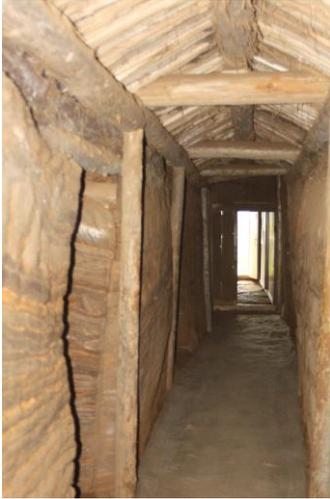
La photographie montre le toit dans le couloir de l'ancienne ferme en tourbe de Glaumbær. La sablière haute repose sur une pièce de bois posée sur le mur. Au-dessus, se trouve une traverse (vaglar) qui supporte la panne faitière. Parce que le couloir est étroit, le poids peut être supporté par les murs. Les bonnes pierres de construction étaient (et demeurent) rares dans le comté de Glaumbær, mais le terrain offrait (et offre toujours) d'excellentes conditions pour les constructions en tourbe (*torfrista*). C'est probablement la raison pour laquelle il y a si peu de pierres à Glaumbær. Les mêmes pierres y ont été réutilisées de nombreuses fois. Lorsque les murs en tourbe étaient démolis, les pierres étaient recyclées pour réutilisation, alors que la vieille tourbe dégradée (*uppmýldað*) était cassée et mise au rebus, sauf si elle était

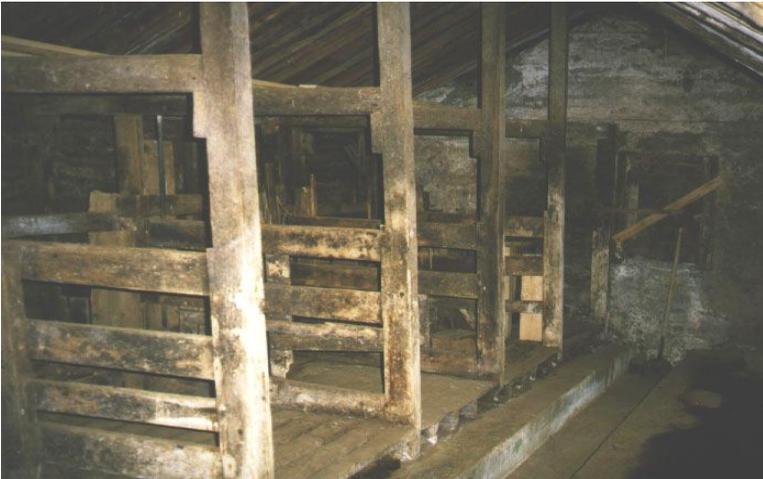
L'étable à Bustarfell, Vopnafjörður, a un toit à panne/poutre simple. L'écartement entre les poteaux supportant la panne faitière détermine la largeur des stalls pour chaque animal. L'écart entre les poteaux dépend aussi de la capacité des poutres à porter de lourdes charges. Un toit fermé couvert de dalles de pierres et surmonté d'une couche externe de tourbe est lourd. Le caniveau à crottin se trouve à l'arrière des stalls.

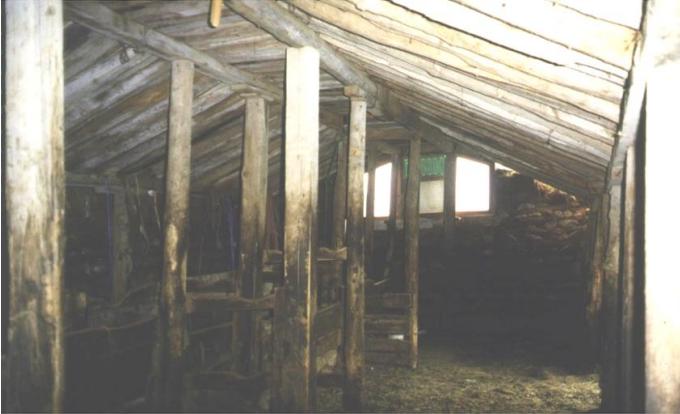
Une étable avec un toit à pannes/poutres jumelles à Syðri-Hofdalir, dernièrement utilisée comme écurie. Les pannes du toit et les sablières hautes reposent sur des poteaux. L'espacement entre ces derniers correspond à la largeur disponible pour les stalles. Les chevrons sont placés entre les murs et les pannes du toit.

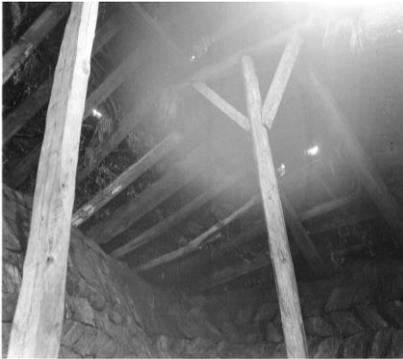
Poteaux d'un toit à pannes/poutres jumelles dans une grange à foin. Les poteaux dressés sous les traverses sont renforcés par des contre-fiches pour supporter les pannes du toit. Les chevrons reposent sur les murs et les pannes. Sous les extrémités des chevrons, au-dessus des murs, se trouvent de petites dalles de pierre. Dans ce bâtiment, les chevrons sont faiblement écartés ce qui permet de placer la tourbe directement par-dessus. S'ils avaient été plus espacés,

une couche d'árefhti aurait dû être posée sur les chevrons, de sorte à former une sous-couche pour le toit en tourbe ; l'árefhti était souvent formé de copeaux de bois inutilisables pour d'autres usages. Les murs de la grange sont construits en tourbe ; ils sont composés de klömbruhnaus en forme d'angles avec des couches intermédiaires de strengur (bandes de tourbe effilées d'un côté). La tourbe du toit est visible entre les chevrons. L'árefhti était fréquemment composé de bois provenant de poutres qui avaient été utilisées à de nombreuses reprises pour la charpente des bâtiments, et qui avaient atteint leur fin de vie. De tels fragments provenant de charpentes de toitures de maisons de chefs de villages plusieurs siècles auparavant ont été trouvés ; ils avaient parfois des moulures, des trous de cheville ou de clous, ou même des gravures ornementales. Photographie de Bruno Schweizer / Archives de Skagafjörður.

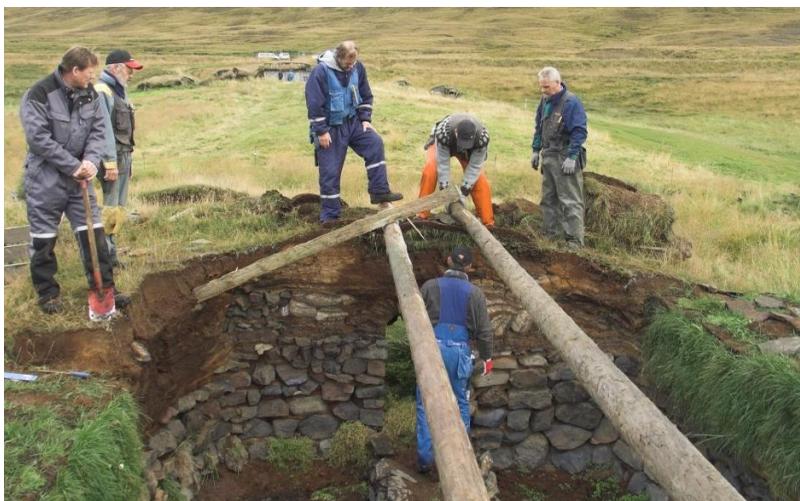
Tyrfingsstaðir. Toit à pannes/poutres jumelles : les pannes ont été placées, et le premier chevron est mis en place. Il repose sur une petite dalle située au-dessus du mur.

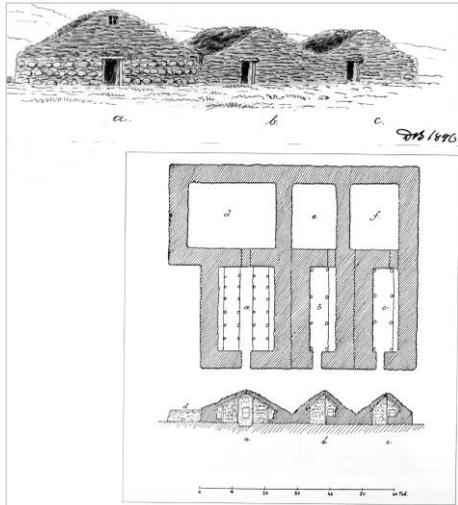
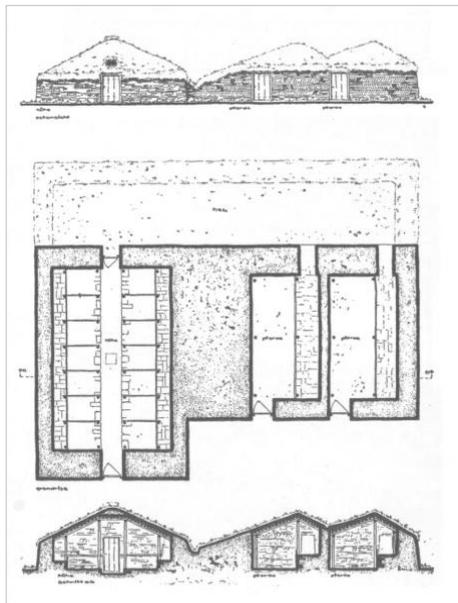
Le dessin du haut, de Daniel Bruun (1896), représente une étable et deux écuries à Glaumbær (n° 2 et 3 dans celui de la page précédente). Ce dessin montre que l'étable était construite en pierres et en tourbe, alors que les murs des écuries semblent surtout bâtis en tourbe. Les écuries avaient des toits à panne/poutre simple avec quatre paires de poteaux. L'étable avait un toit à pannes/poutres jumelles, avec huit paires de poteaux de chaque côté. Les granges à foin étaient situées à l'arrière des bâtiments.

Le dessin du bas montre les mêmes bâtiments en 1936. L'étable a, comme auparavant, 14 stalles, avec les mangeoires posées au niveau des murs extérieurs et les caniveaux à bouse établis au milieu. Les écuries ont été raccourcies d'une longueur équivalente à une paire de poteaux. Les granges à foin

ont été supprimées, mais derrière les bâtiments, se trouvait un abri protégé par une couche de tourbe où le foin était entreposé en pile ou en meules. Cette méthode succéda aux granges à foin au XIX^e siècle. Dessin de E. Sacher, 1936.

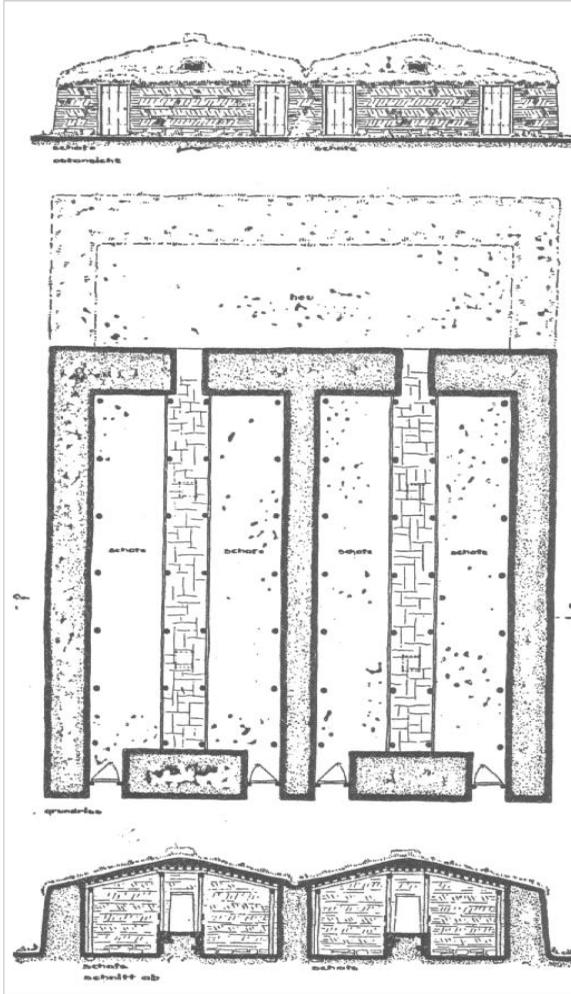
L'illustration montre une paire de bergeries de style garðahús (c'est-à-dire avec les moutons gardés des deux côtés, et la mangeoire (garði) établie au centre). La bergerie est restée dans le bas du terrain de Glaumbær jusqu'en 1940. C'est le bâtiment n° 4 dans le dessin de Glaumbær réalisé par E. Sacher en 1936 (page 23). Aucun vestige de ces bâtisses ne demeure aujourd'hui. Les bâtiments sont implantés près du ruisseau (le fossé), proche de l'endroit où les plus anciennes traces d'habitations à Glaumbær ont été découvertes. Comme le montre le dessin, le bâtiment est composé de deux bergeries, dont chacune possède deux enclos. Chaque

enclos pouvait abriter 50 moutons environ et avait sa propre entrée. Au centre des bergeries se trouvait une mangeoire. Ces édifices étaient essentiellement construits en tourbe, avec des pierres à la base. Dessin de E. Sacher, 1936.

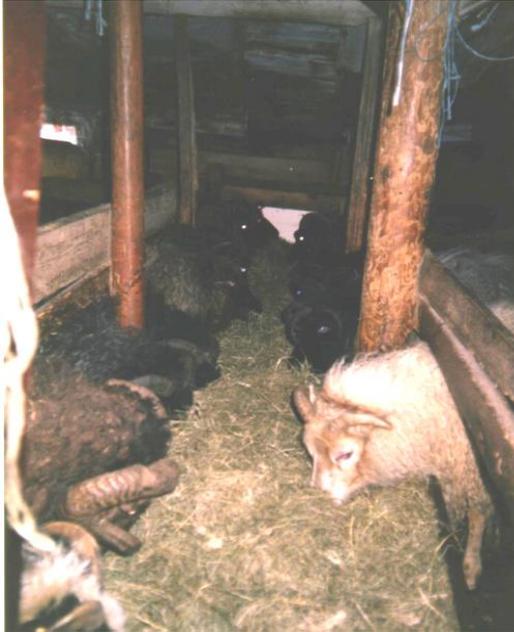
Photographie d'une bergerie du même style, avec une mangeoire centrale construite en pierres. Les poteaux, qui reposent sur les pierres de la mangeoire, soutiennent le toit à pannes/poutres jumelles. C'est une garðahús à deux côtés. Ce type de structure permet d'économiser du bois de construction, car les poteaux peuvent y être plus courts. L'intervalle entre ces derniers détermine la largeur de la mangeoire. Une garðastokkur (base) en bois et des garðabönd (barres en bois horizontales) sont clouées aux poteaux. En passant leurs têtes entre

les barreaux, les moutons peuvent atteindre le foin placé dans la mangeoire.

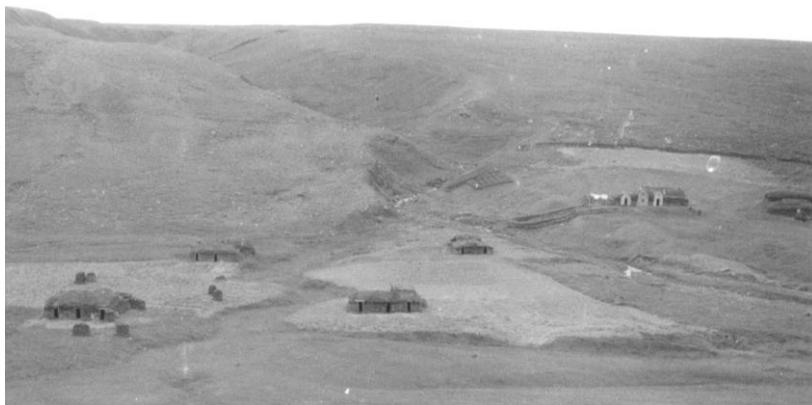
Steiná, à Svartárdalur, aux alentours de 1935. Photographie prise durant la période de fenaison ; elle montre la grande dispersion des bâtiments. Le linge a été étendu hors de la ferme d'habitation. A sa droite, se trouvent des abris pour le bétail, et sur sa gauche, figure l'allée privée. Des chemins partent de celle-ci, enjambent le ruisseau et se prolongent à flanc de coteaux au-dessus des pâturages, situés sur la gauche. Dans la rigole proche du pâturage, se trouve un grand champ de pommes de terre. Sur le pâturage même, il y a quatre abris pour le bétail, probablement des bergeries. Autour des bâtiments situés à l'extrême gauche, on peut voir des piles de crottins, ramassés depuis les bergeries et séchés afin d'être utilisés comme combustible dans la cuisine à foyer ouvert. Photographie de Bruno Schweizer / Archives de Skagafjörður.

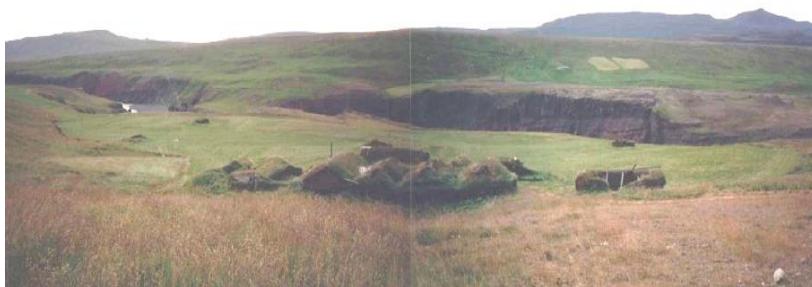
Tyrfingsstaðir, Kjálki, 1991. L'exploitation fermière forme un complexe de six bâtiments. En bas, dans le pâturage situé à l'arrière-plan sur cette photographie, se trouvent les bergeries bien espacées les unes des autres.

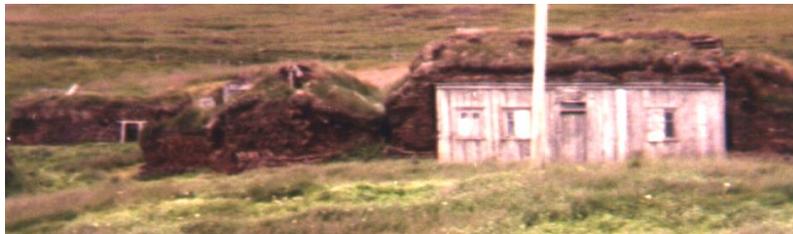
Tyrfingsstaðir aux alentours de 1960. Le bardage en bois couvre la façade de l'aile d'entrée (framhús) de l'exploitation fermière. Le bâtiment mène au couloir, qui donne accès aux maisons arrières, et donc aux bergeries et aux étables, qui se trouvent à gauche de l'habitation. A l'arrière, il y a encore la grange. La ferme a été habitée jusqu'en 1969. Les bâtiments varient en âge. Le cellier et la cuisine à foyer ouvert dans leurs formes présentes datent de 1860. La pièce de vie commune (badstofu) a été construite en 1890 ; l'aile d'entrée ou le bâtiment frontal (framhús) en 1904. Photographie de Egill Helgason.

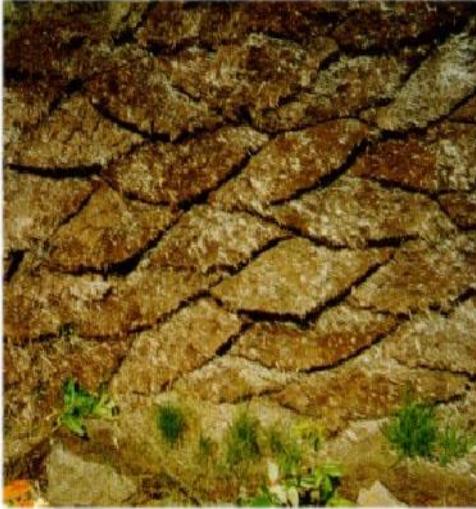
Les hnaus (blocs de tourbe coupés avec une pelle à tourbe) utilisés dans la construction des bâtiments peuvent être découpés suivant différentes formes. Les snidda sont des blocs coupés en forme de diamant ; les kantsnidda ou snidda de bordure (voir photographie) étaient utilisés pour les bords, parce qu'ils étaient propices à un retour rapide de la végétation. Les racines sont profondes, et les murs s'associent ensemble rapidement sous l'action de la végétation. Dans la photographie, on voit que les murs ont été brûlés par le soleil.

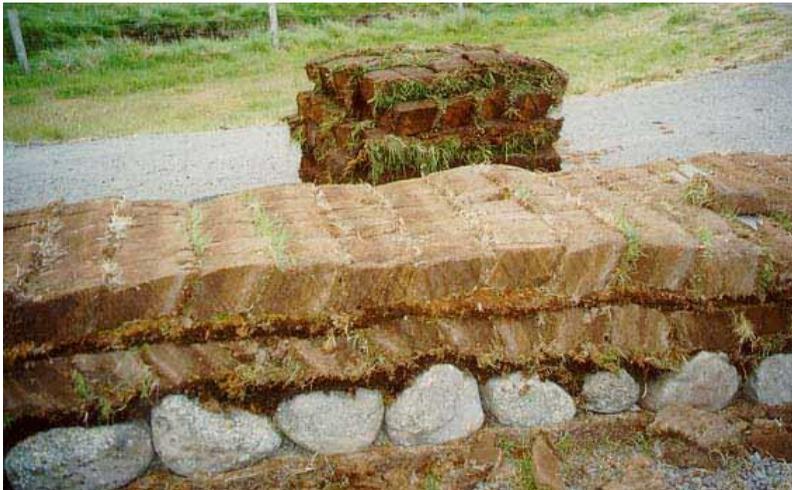
Cette photographie montre des hnaus étendus pour former l'épaisseur d'un mur. Le patron en chevrons ainsi obtenu est similaire à celui que l'on aurait retrouvé dans un mur érigé avec des klambra taillés en forme d'angle. Dans ce dernier cas, la partie épaisse des blocs forme la façade extérieure du mur. Cette sorte de hnaus est connue sous le terme de hnaus de Glaumbær puisqu'on les trouve uniquement à cet endroit. Un mur de ce type nécessite peu de garniture, ce qui permet d'avoir un mur plus solide et stable que la normale.

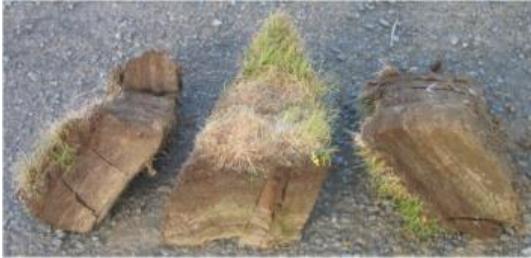
Morceaux de tourbe appelés klömbruhnaus, et coupés en angles.

Les blocs de tourbe en forme d'angle sont placés dans les murs avec la partie pointue vers l'intérieur et la partie épaisse vers l'extérieur. Lors de la

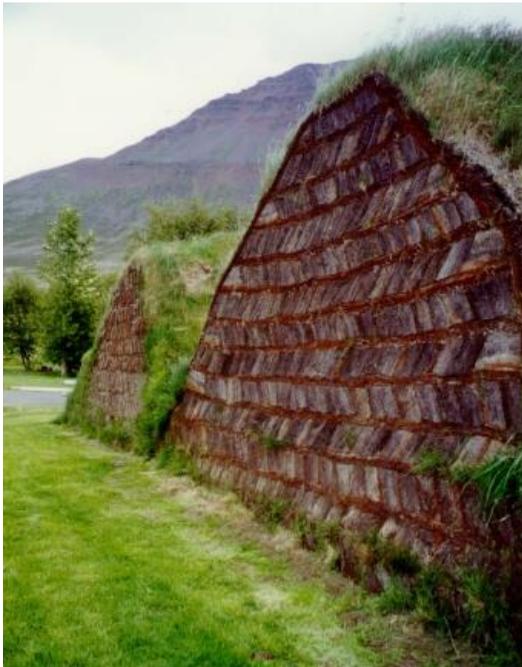
construction des murs, il est important de s'assurer que la tourbe est partiellement sèche afin qu'elle ne s'affaisse pas de trop, mais aussi qu'elle ne soit pas trop humide (pour éviter tout pourrissement). En coupant la tourbe, et en la taillant pour la positionner dans les murs, il était important de conserver les outils (faux, pelle, etc.) bien aiguisés.

Murs en pignons de Nýi-Bær à Hólar, construits avec des klömbruhnaus.

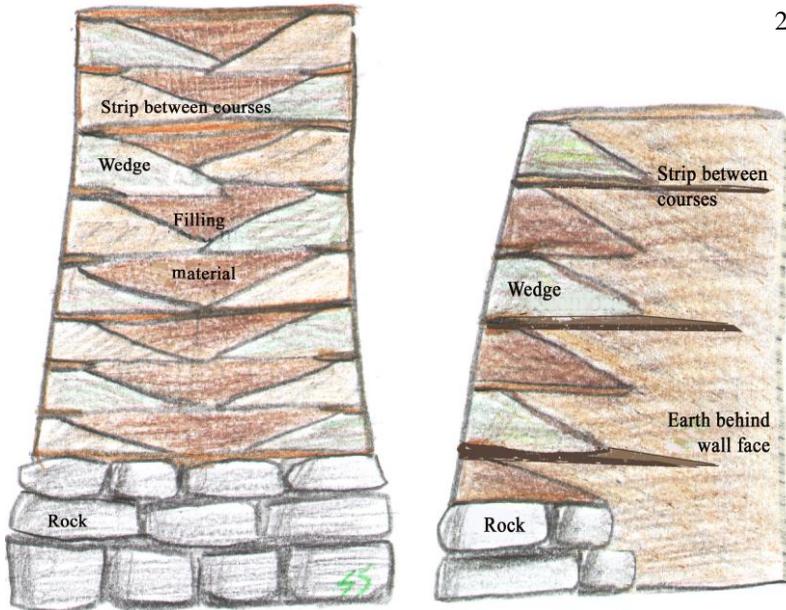
Ces illustrations montrent des structures murales à face simple et à face double. Un mur à face double, par exemple le mur d'une maison, est construit de la même manière sur ses deux côtés. Un mur à face simple est soutenu par de la terre et des matériaux de garnissage. Les bords sont généralement constitués de blocs snidda, plutôt que de blocs klambra ou klömbruhnaus.

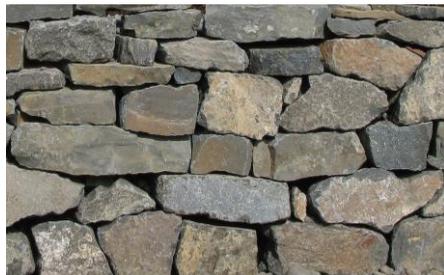
Les murs en pierres sèches, c'est-à-dire les murs construits sans l'aide de mortier, ne protégeaient pas du vent, mais ils étaient utiles pour la construction des remises et des murs champêtres. Il est nécessaire d'avoir l'expertise technique et les compétences manuelles requises pour la construction d'un mur solide et résistant aux intempéries, qu'il soit

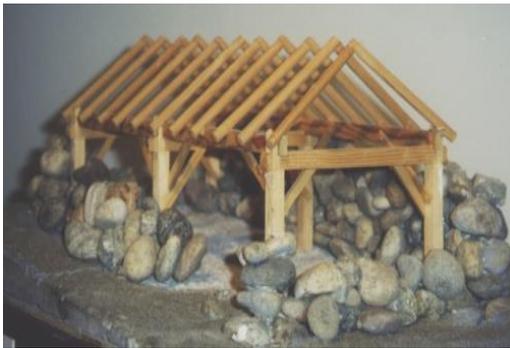
Les murs les plus simples étaient construits par empilement de pierres en bois (comme dans cette simple hutte de pêcheur), et la charpente était ensuite recouverte avec de la tourbe. La photographie montre la maquette norvégienne d'une structure de cette sorte.

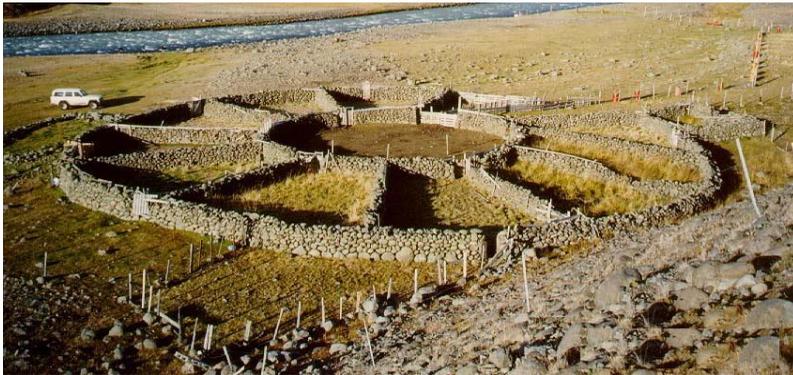
Corral à moutons à Bjarnastaðahlíð, Vesturdalur (utilisé durant les rassemblements (réttir) d'automne, lorsque les moutons, éparpillés dans les pâturages montagnards, sont rassemblés). Le corral est construit en pierres naturelles ramassées sur les bords des rivières alentours.

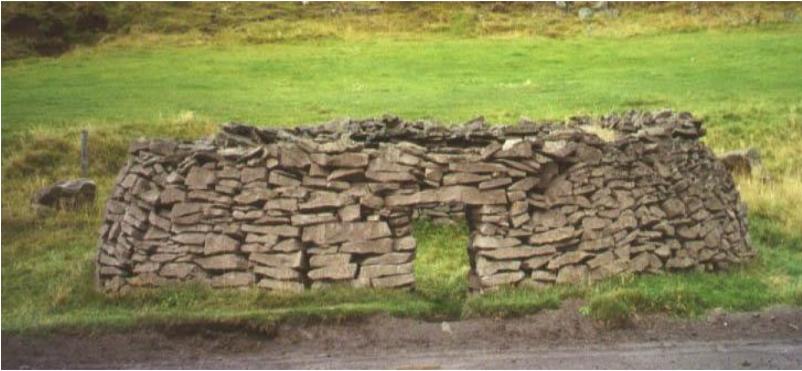
A Litli-bær, Skötufjörður, se trouve un enclos à moutons construit avec des pierres provenant d'un pierrier situé dans une montagne avoisinante. Cet enclos est principalement formé de pierres plates.

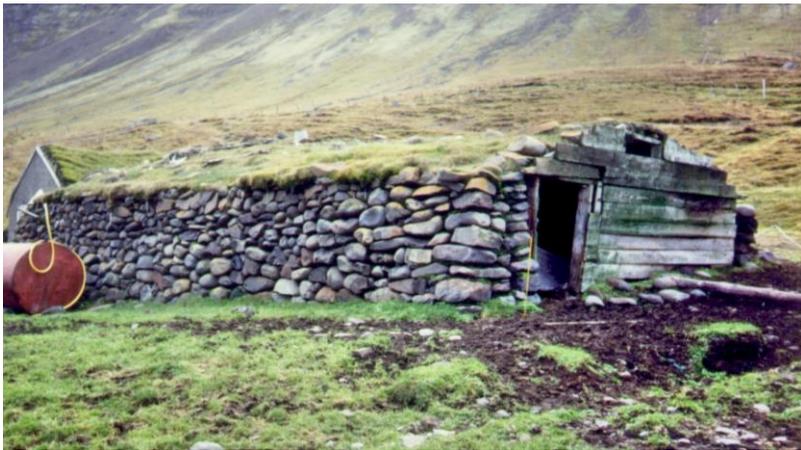
Cette bergerie à Skatastaðir est construite avec des pierres provenant d'un pierrier. Le mur comprend également des strengur (bandes de tourbe). La bergerie a une mangeoire adossée à l'un des murs dans le sens de la longueur. La toiture est faiblement pentue, et les chevrons reposent sur des pierres plates placées sur le dessus des murs.

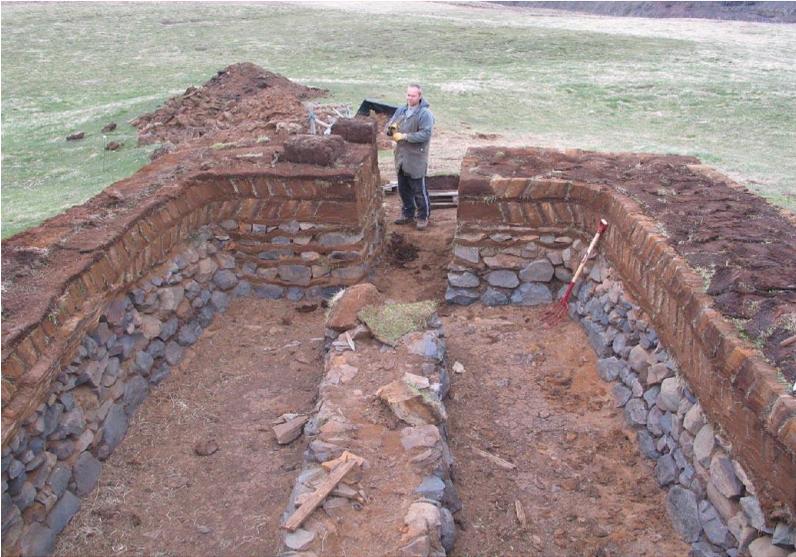
Vue d'ensemble d'une bergerie comprenant deux enclos et dotée d'une mangeoire à fond pierreuse entre ces deux enclos. Les poteaux supportant les pannes du toit reposaient sur la base pierreuse. Dans la plupart des abris pour le bétail situés dans le nord de l'Islande autrefois, la base des murs était constituée de pierres et de tourbe alors que leur partie supérieure était uniquement formée de tourbe.

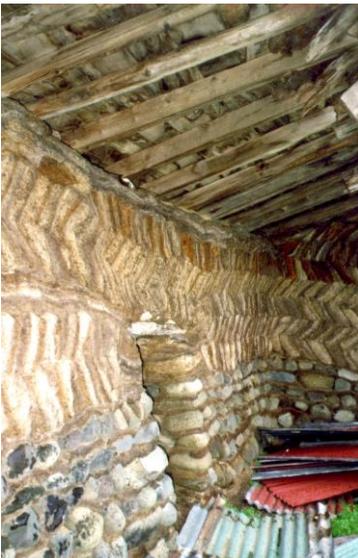
Une manière courante de fabriquer les portes consistait à poser des poutres en bois en travers de l'entrée, puis de continuer à monter le mur en tourbe au-dessus de cette structure. Photographie : grange à Bakkakot, Vesturdalur, montrant une telle porte. On y voit aussi une poutre reposer sur le dessus du mur, sous les extrémités des chevrons. Ceux-ci sont d'abord recouverts par des árefti, et ensuite par de la tourbe.

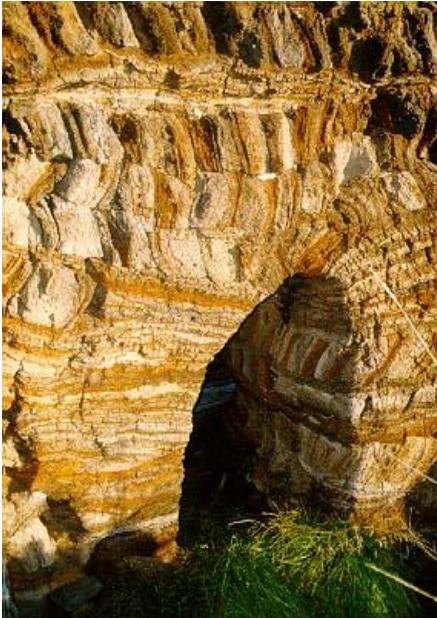
Les portes d'entrée en forme d'arche étaient courantes. Elles étaient formées par le prolongement des couches de tourbe provenant de chaque côté et se rencontrant au milieu. Photographie de la ferme de Flatatunga.

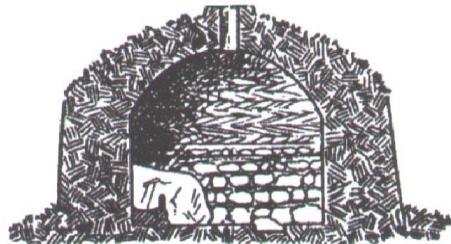
Samhlaðið fjós

Dans cette étable, il y a une mangeoire en pierres maçonnées. Les stalles sont séparées par une plaque en pierres. Le caniveau à crottin est pavé de blocs. Les murs sont renforcés à leur base par des pierres, et une bouche d'aération permet de ventiler par le toit.
