Eiginleiki grunnvatnshlota undir efnaálagi

Skýrsla til Umhverfisstofnunar
Apríl 2020

Skýrsla nr. VÍ 2020-002	Dags. Apríl 2020	ISSN 1670-8261	Opin <input checked="" type="checkbox"/> Lokuð <input type="checkbox"/> Skilmálar:
Heiti skýrslu / Aðal- og undirtitill: Eiginleiki grunnvatnshlota undir efnaálagi Skýrsla til Umhverfisstofnunar		Upplag: 10 Fjöldi síðna: 62 Framkvæmdastjóri sviðs: Jórunn Harðardóttir	
Höfundar: Gerður Stefánsdóttir, Davíð Egilson og Svava Björk Þorlákssdóttir		Verkefnisstjóri: Gerður Stefánsdóttir Verknúmer: 4605-414	
Gerð skýrslu/verkstíg:		Málsnúmer: 2018-0344	
Unnið fyrir: Umhverfisstofnun			
Samvinnuaðilar:			
Útdráttur: Umhverfisstofnun hefur skilgreint nokkur grunnvatnshlot kalds grunnvatns í óvissu eða í hættu vegna mögulegs efnaálags. Það eru Héðinshöfði, Krafla-Bjarnarflag, Nesjahraun og Rosm-hvalanes. Samkvæmt 11. gr. reglugerðar nr. 535/2011 skal gera frekari lýsingu á eiginleikum grunnvatnshlota sem talin eru undir álagi. Í skýrslu þessari er gerð grein fyrir úrkomumagni, jarðfræðilegum og eðlisefnafræðilegum eiginleikum grunnvatnshlotanna, eiginleika yfirborðs-þekju á svæðinu s.s. yfirborðsjarðvegs og vistgerða. Jafnframt er fjallað um það álag

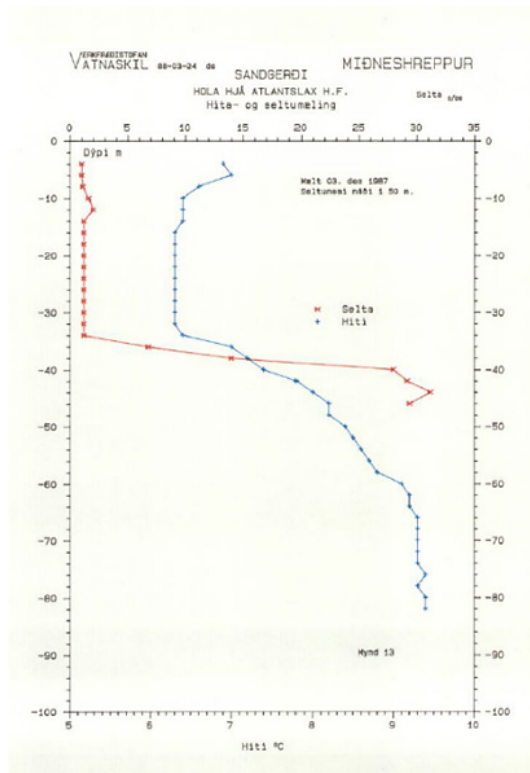
Mynd 9. Hita- og seltudreifing í borholu við Sandgerði. Það sést vel hvernig grunnvatnið flýtur á jarðsjó (Dávíð Egilson, 1988).

Grunnvatnið á Rosmhvalanesi flýtur á jarðsjó eins sést á myndum 9 og 10 sem sýna hita- og seltumælingar í einni borholu við Sandgerði sem endurspeglast í hugmyndalíkani um lagskiptingu grunnvatns á nesinu (mynd 11). Grunnvatnið á að langmestu leyti uppruna sinn í úrkomu sem hefur fallið á vatnasvið þess, en ekkert aðrennsli er að því. Það endurspeglast í lögum grunnvatnsspegilsins þar sem vatnsborð er hæst um miðbik nesses og grunnvatn streymir þaðan í átt til strandar, sjá mynd 11.

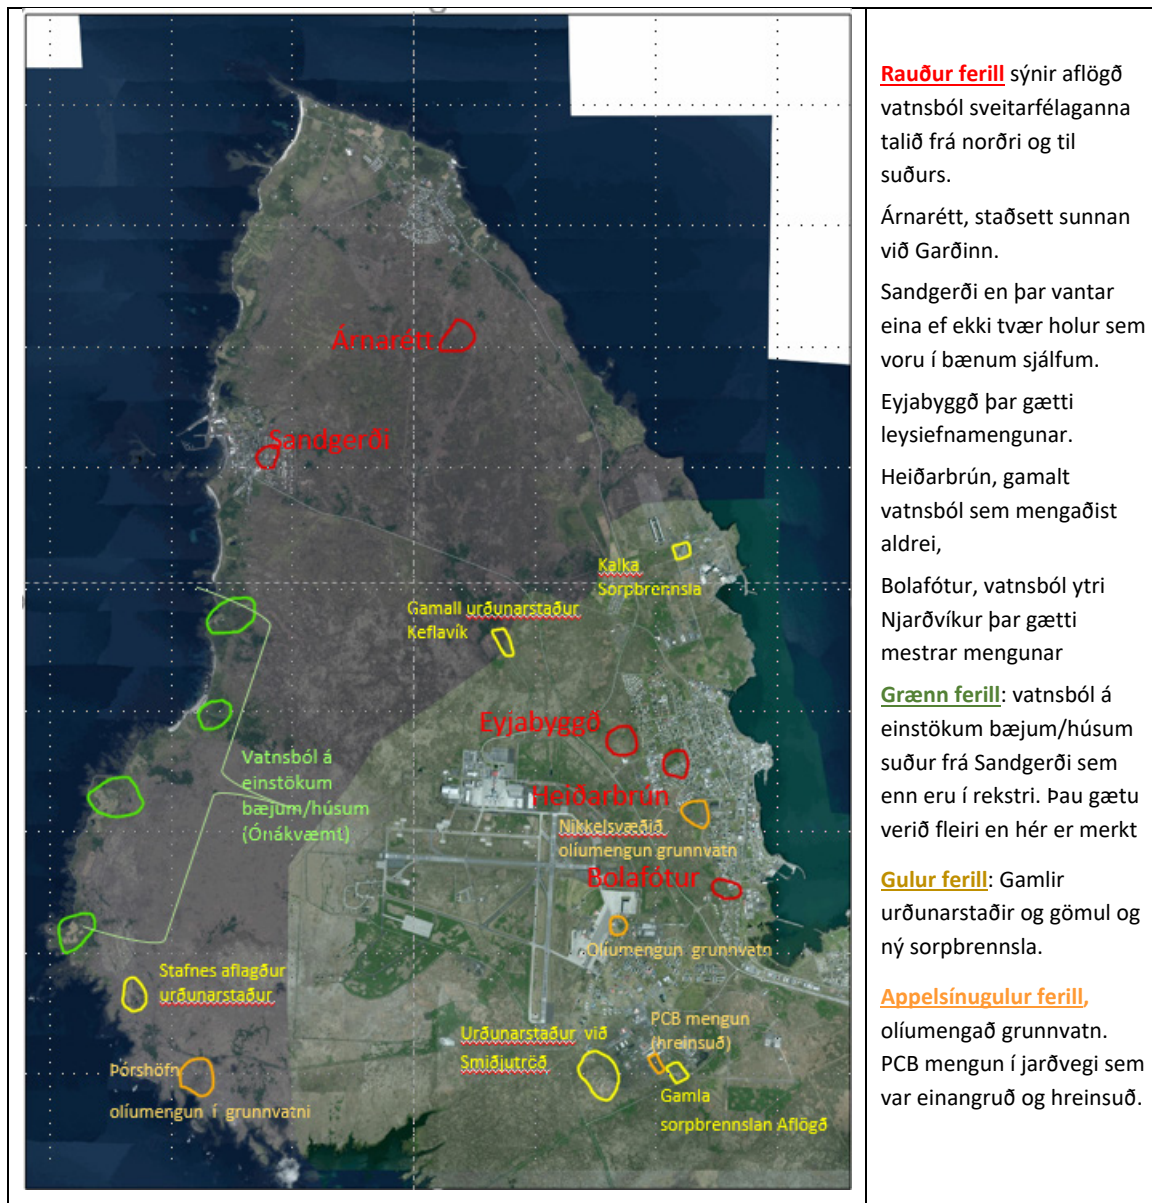
Rauður ferill sýnir aflögð vatnsból sveitarfélaganna talið frá norðri og til suðurs.

Árnarétt, staðsett sunnan við Garðinn.

Sandgerði en þar vantar eina ef ekki tvær holur sem voru í bænum sjálfum.

Eyjabyggð þar gætti leysiefnamengunar.

Heiðarbrún, gamalt vatnsból sem mengaðist aldrei,

Bolafótur, vatnsból ytri Njarðvíkur þar gætti mestrar mengunar

Grænn ferill: vatnsból á einstökum bæjum/húsum suður frá Sandgerði sem enn eru í rekstri. Þau gætu verið fleiri en hér er merkt

Gulur ferill: Gamlir urðunarstaðir og gömul og ný sorpbrennsla.

Appelsínugulur ferill, olíumengað grunnvatn. PCB mengun í jarðvegi sem var einangruð og hreinsoð.

Mynd 12. Rosmhvalanes – vatnstaka og mengun (Snorri Páll Snorrason, 2020).

Mynd 12 gefur gróft yfirlit yfir vatnstökustaði sem hafa verið í notkun á Rosmhvalanesi og hvar athafnir manna hafa verið með þeim hætti að huga þurfi að vegna hættu á grunnvatns-mengun.

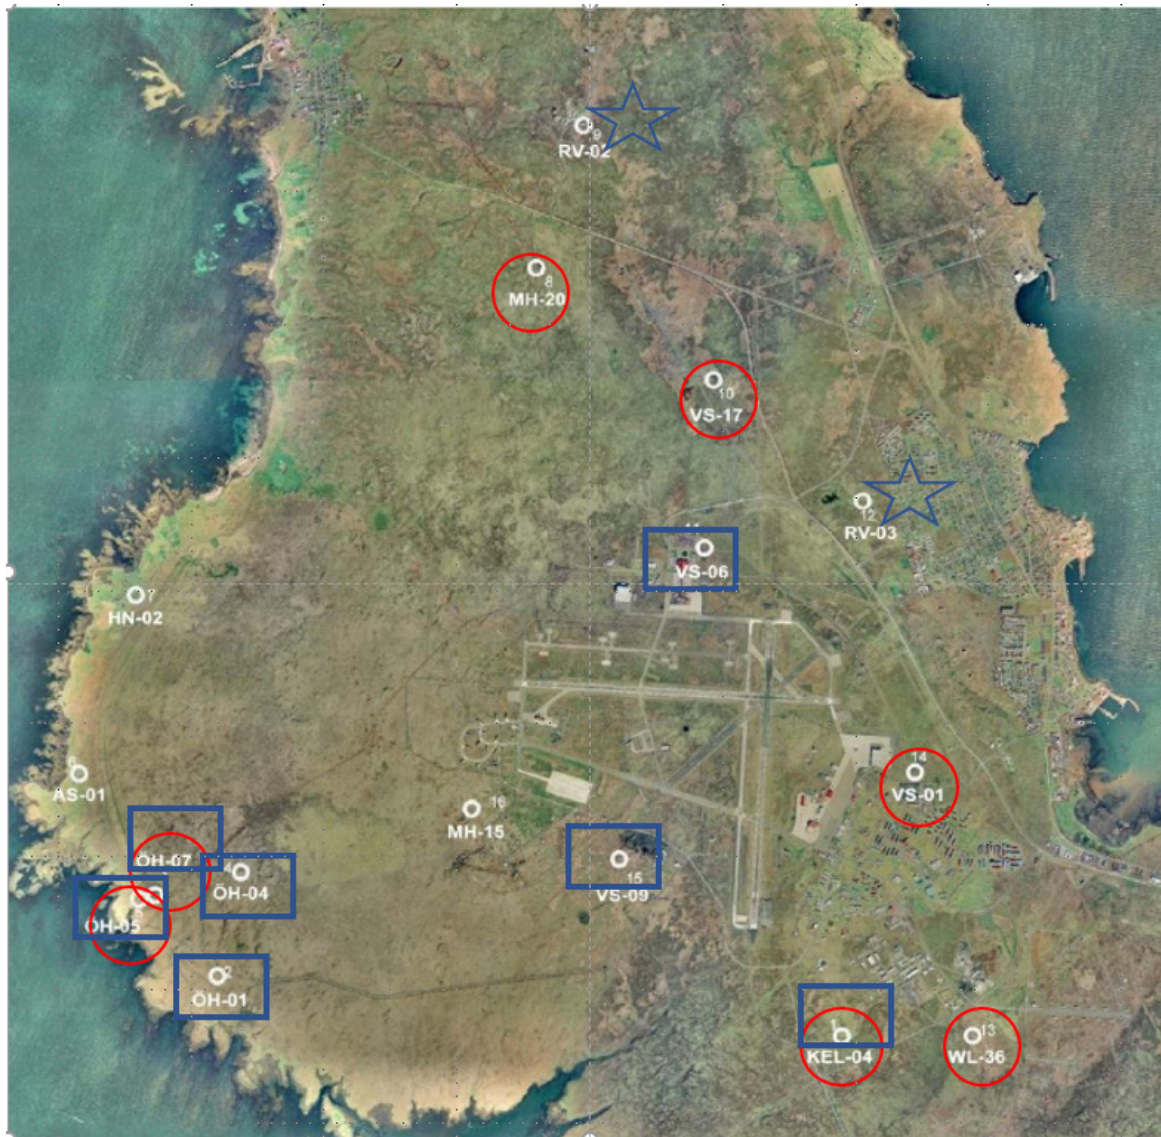
Mynd 15. Niðurstöður í rannsókn á grunnvatni frá 2009. Grunnheimild: Sigurður G. Kristinsson o.fl. (2009). Rauðir hringir sýna staði þar sem triklóreten fannst í mælanlegu magni. Bláir kassar sýna staði þar sem járn var í meiri styrk en kröfur í Neysluvatnsreglugerð kveða á um. Stjarna sýnir staðsetningu sem ekki var unnt að taka sýni.

Tveir aðilar standa að mælingunum á efnainnihaldi grunnvatns á Rosmhvalanesi. Mengunin virðist bundin við úrgangsförgun, einkanlega á gömlum urðunarstöðum og á flughlaðinu (mynd 15).

- Hvað varðar starfsemina á flugvallarsvæðinu sjálfu hefur Isavia undanfarin ár fylgt málinu eftir í tengslum við starfsleyfi frá heilbrigðiseftirliti og gert ítarlegar og endurteknar mælingar á grunnvatni á flugvallarsvæðinu sjálfu og staðið að borun eftirlitshola við flughlöð og brautir (VERKÍS, 2017a, 2017ba, 2018). Mynd 15 sýnir helstu niðurstöður mælinganna.

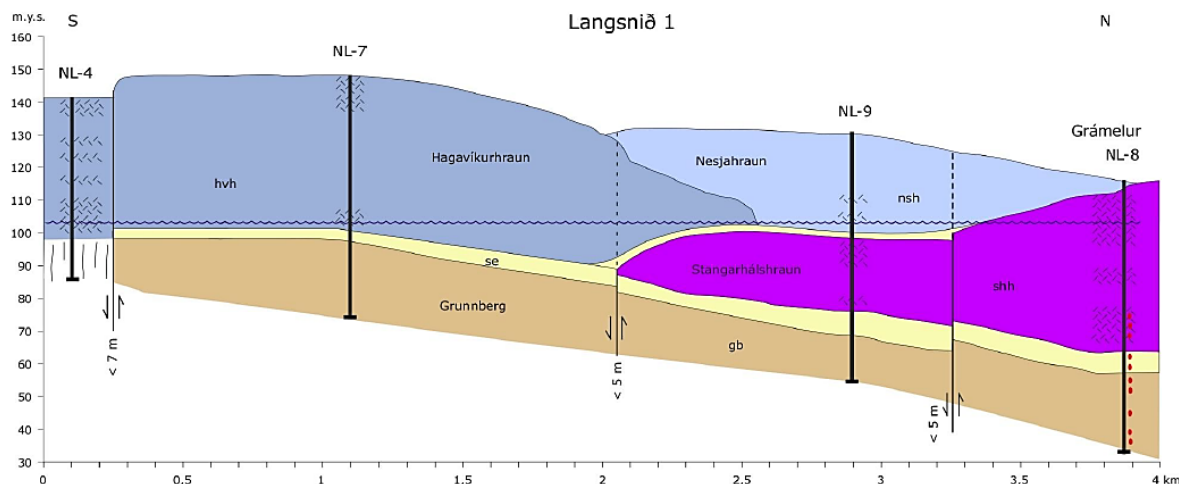
Mynd 19. Nesjahraun langsnið. Heita vatnið frá Nesjavallalæk liggur efst í grunnvatnspeglinum (Þórólfur H. Hafstað, Elsa G Vilmundardóttir & Bjarni Reykr Kristjánsson, 2007).

Fyrir rúmlega áratug, eða um 2007 hófst niðurdæling í neðra grunnvatnskerfi (grunnbergið á mynd 19) og rekstur kæliturns hófst árið 2005. Það orsakaði tímabundna minnkun í efnamengun í Nesjahrauni samfara lækkun á hitastigi grunnvatns, bæði í borholum og eins í uppsprettum við vatnið. Þrátt fyrir að dregið hafi úr losun affallsvatns á yfirborði og niðurdæling aukist hefur ekki tekist að draga frekar úr efn- og hitamengun. Afrennsli og grunnvatnsstraumar hafa breyst verulega frá því að virkjunin tók til starfa eins og mynd 20 sýnir glögglega. Reyndar sést að efnagildi og hiti eru að aukast á ný (Gretar Ívarsson, 2017). Niðurrennsliveitan í neðra grunnvatnskerfi virðist ekki skila tilætluðum árangri. Hugsanlegar skýringar sem hafa verið nefndar eru: mikil lóðrétt lekt í grunnberginu, of grunnar niðurrennslisstaðir og of grunnar eða lekar föðringar. Til þess að bæta úr þessu er rætt um að bora dýpri holur niður í um 1000 m eða síkka föðringar (Gretar Ívarsson, 2017).

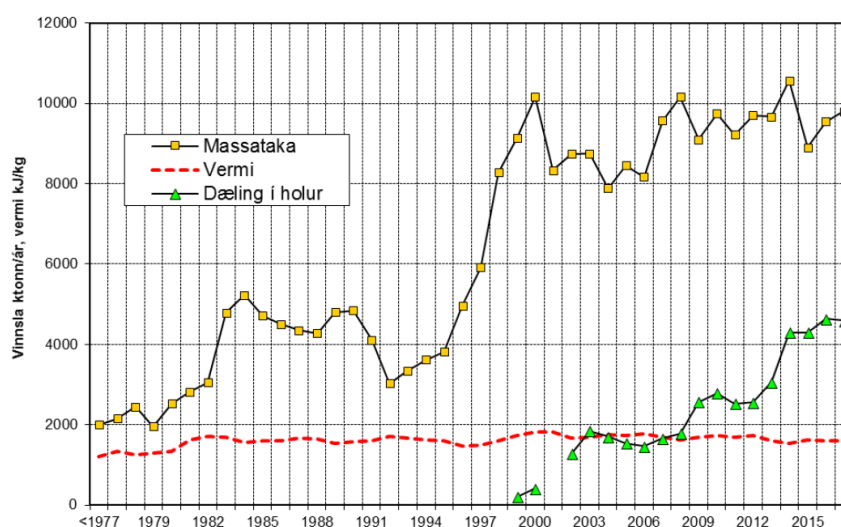
Mynd 25. Kröflusvæði. Árlæg vinnsla, vermi og niðurdæling (Trausti Hauksson, 2018).

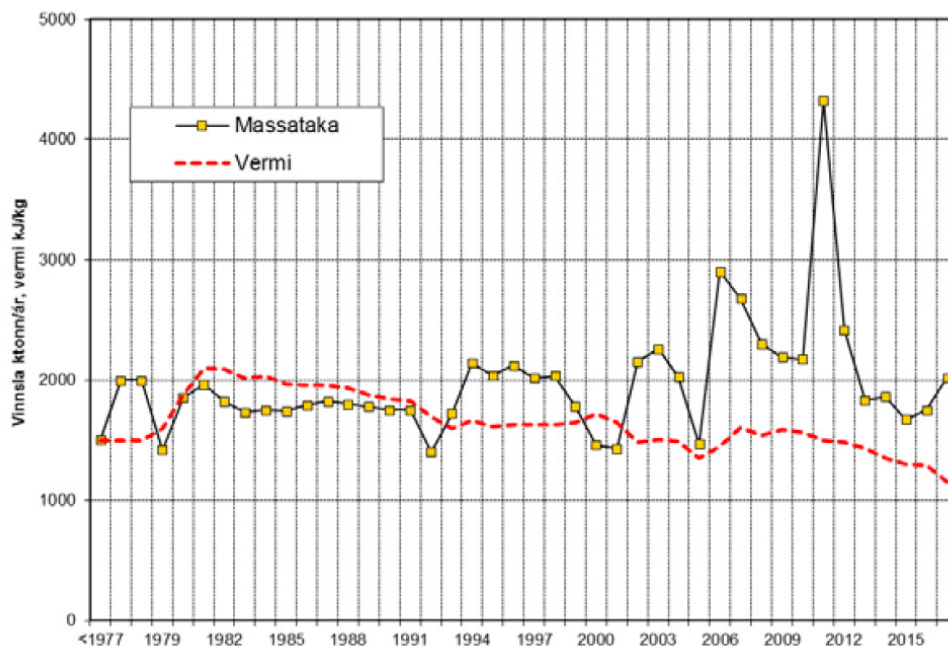
Mynd 26. Bjarnarflag. Árleg vinnsla og vermi (Trausti Hauksson, 2018).

Frá upphafi hefur allt skiljuvatn frá stöðinni í Bjarnarflagi verið losað á yfirborði og engu dælt aftur niður í jarðhitageyminn. Yfirborðslosunin hefur leitt af sér lón við hlið gufustöðvarinnar sem kallað hefur verið Bjarnarflagslón (mynd 26).

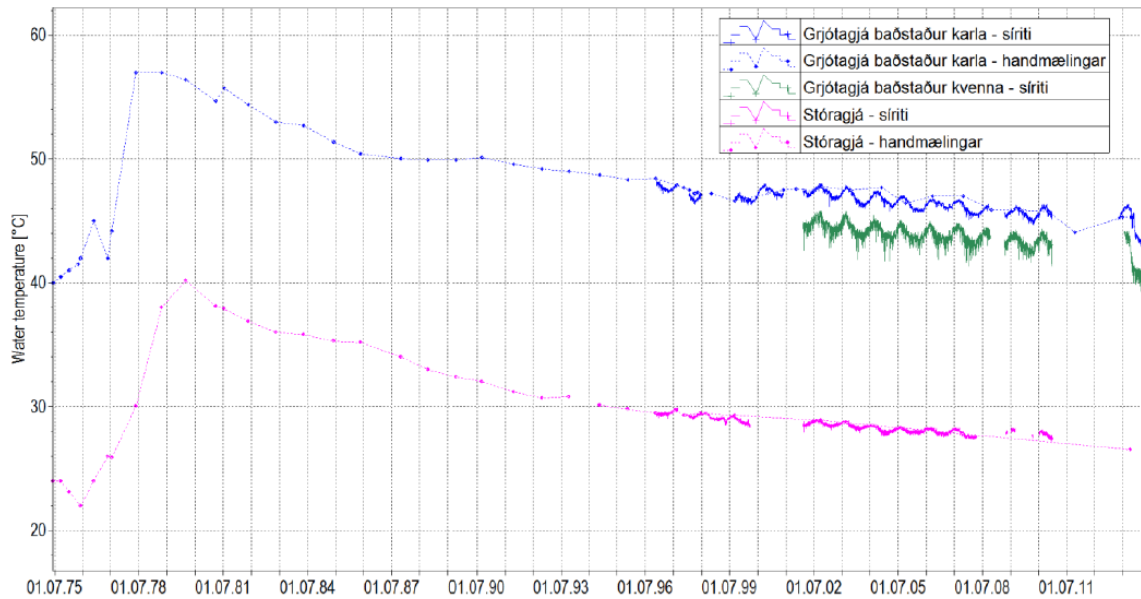
Mynd 27. Hitamælingar í Grjótagjá og Stórugjá yfir tímabilið 1975–2014 (Egill Axelsson, 2013).
