NESVÍK Á KJALARNEI:

HÚSAKÖNNUN VEGNA DEILISKIPULAGS NESVÍKUR

REYKJAVÍK 2020
FS786-20051

FORNLEIFASTOFNUN ÍSLANDS SES

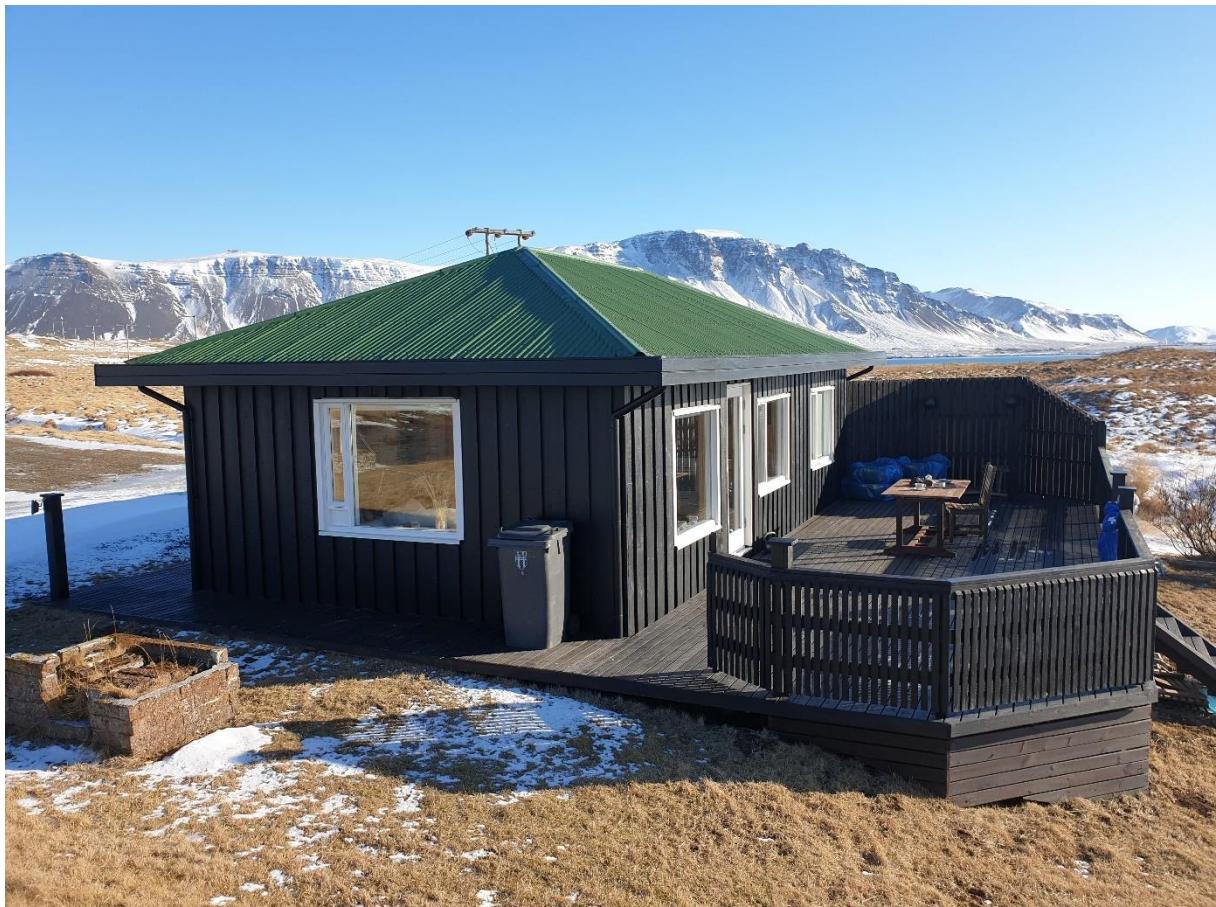
Á ljósmynd á forsíðu er neðri sumarbústaðurinn við Nesvík. Húsið var upphaflega hluti af afgreiðslu Loftleiða á Reykjavíkurflugvelli en var flutt í Nesvík 1968.

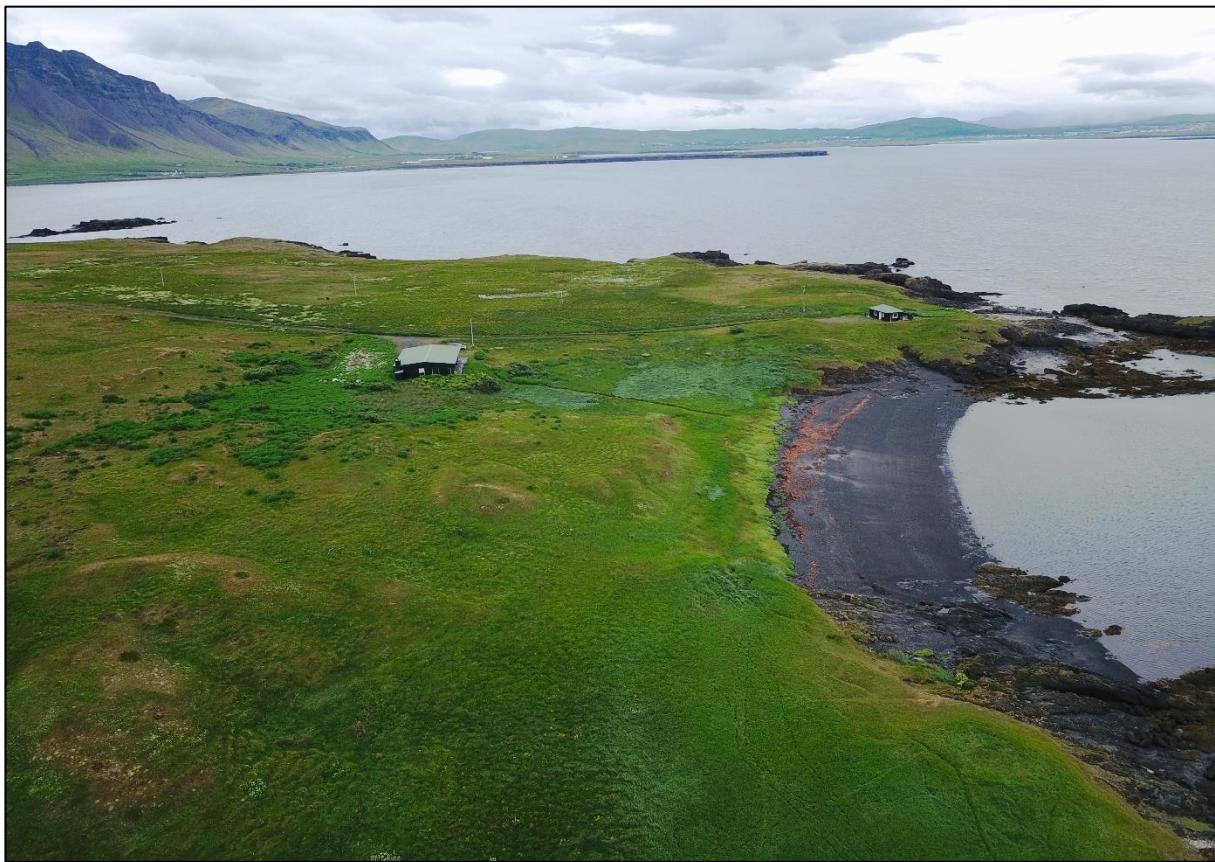
Mynd 2: Horft yfir suðvesturhluta úttektarsvæðið. Á myndinni sjást bæði efra og neðra hús. horft til austurs myrlendisblettir vaxnir ýmiss konar votlendisgróðri. Svæðinu hallar lítillega suður, að sjó. Raflína er á austurjaðri svæðis. Talsvert graslendi er víða næst sjónum og einnig í kringum gamla bæjarstæði Ness eða Kjalarness. Sjávarbakki er að mestu vel gróinn, einkum á vesturhluta svæðisins en víða

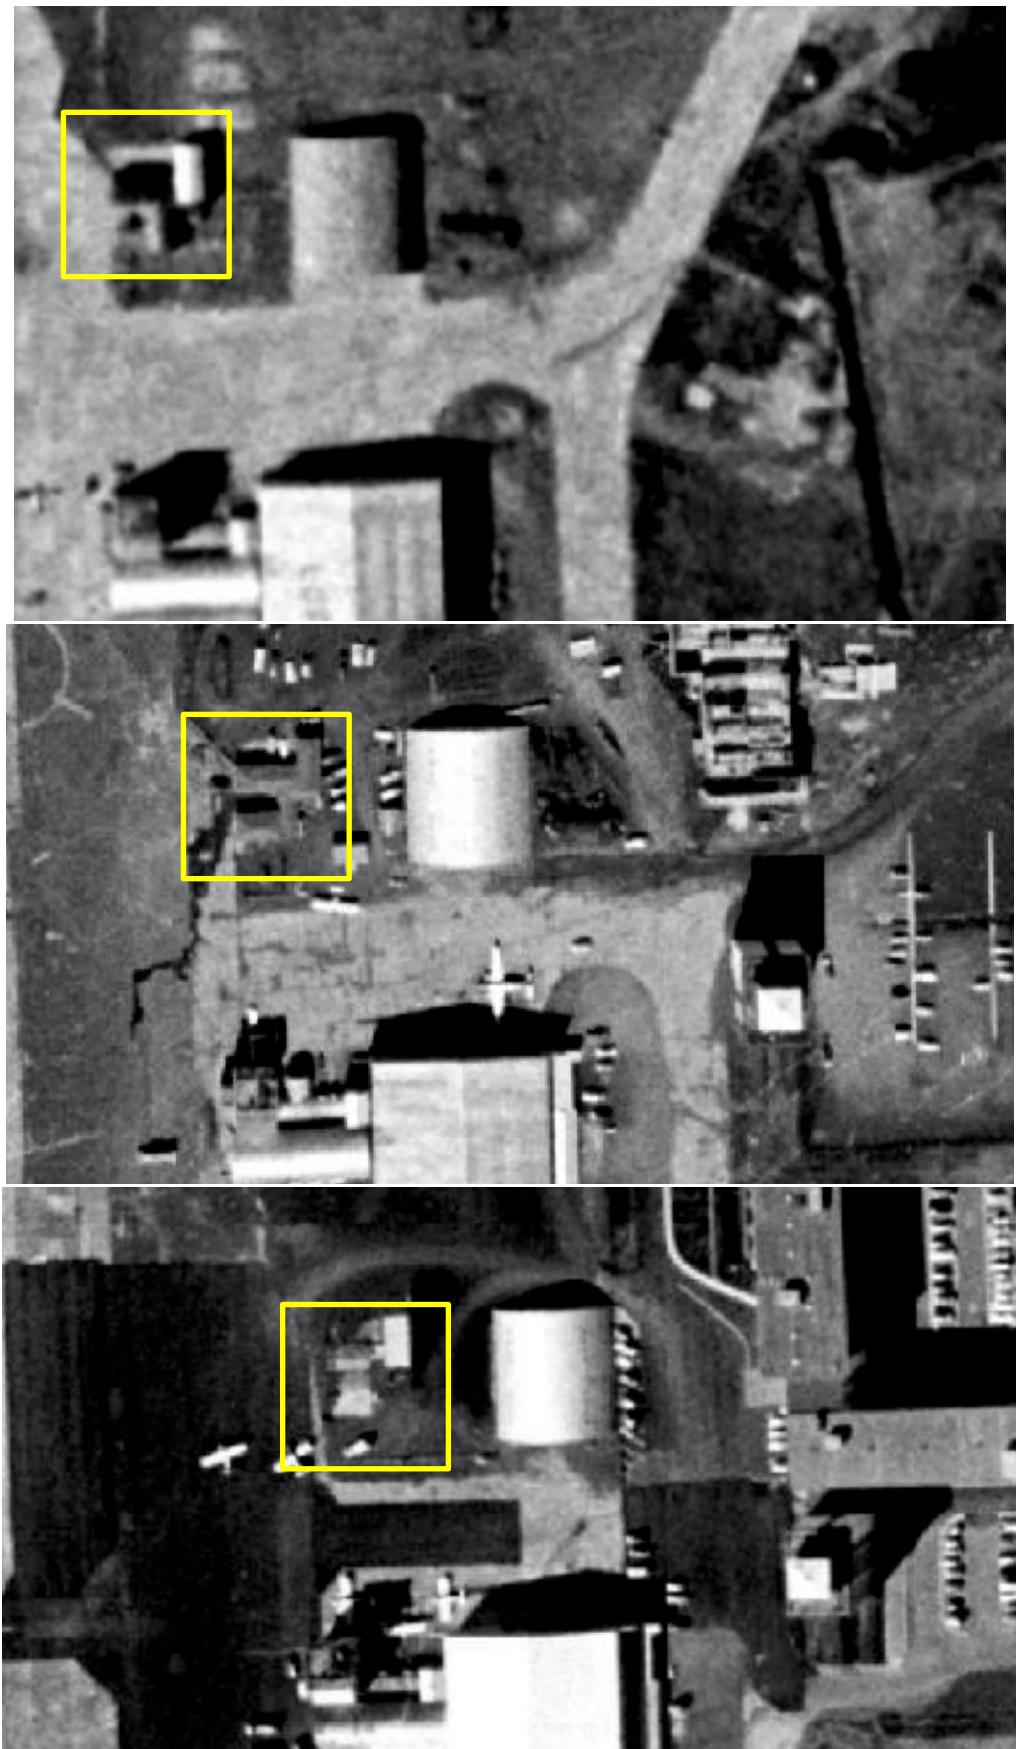
Mynd 5-7: Mynd af afgreiðsluhúsi farþega Loftleiða á meðan það stóð á Reykjavíkurflugvelli. Efsta myndin er frá 1954, miðjumynd frá 1965 og síðasta frá 1971. Þá eru húsin horfin en hluti af gólfplötunni sést enn. Allar myndirnar eru úr Borgarvefsjá Reykjavíkur.

Húsið er einfalt timburhús með valmaþaki. Til eru nokkrar ljósmyndir af því á meðan það stóð á Reykjavíkurflugvelli, bæði teknar innandyra og utan. Af ljósmyndunum má sjá að á elstu stigum hússins voru þrír háir og mjóir smárúðugluggar á báðum langhliðum og dyr á öðrum gafli (en hinn var samþygður tengibyggingu).

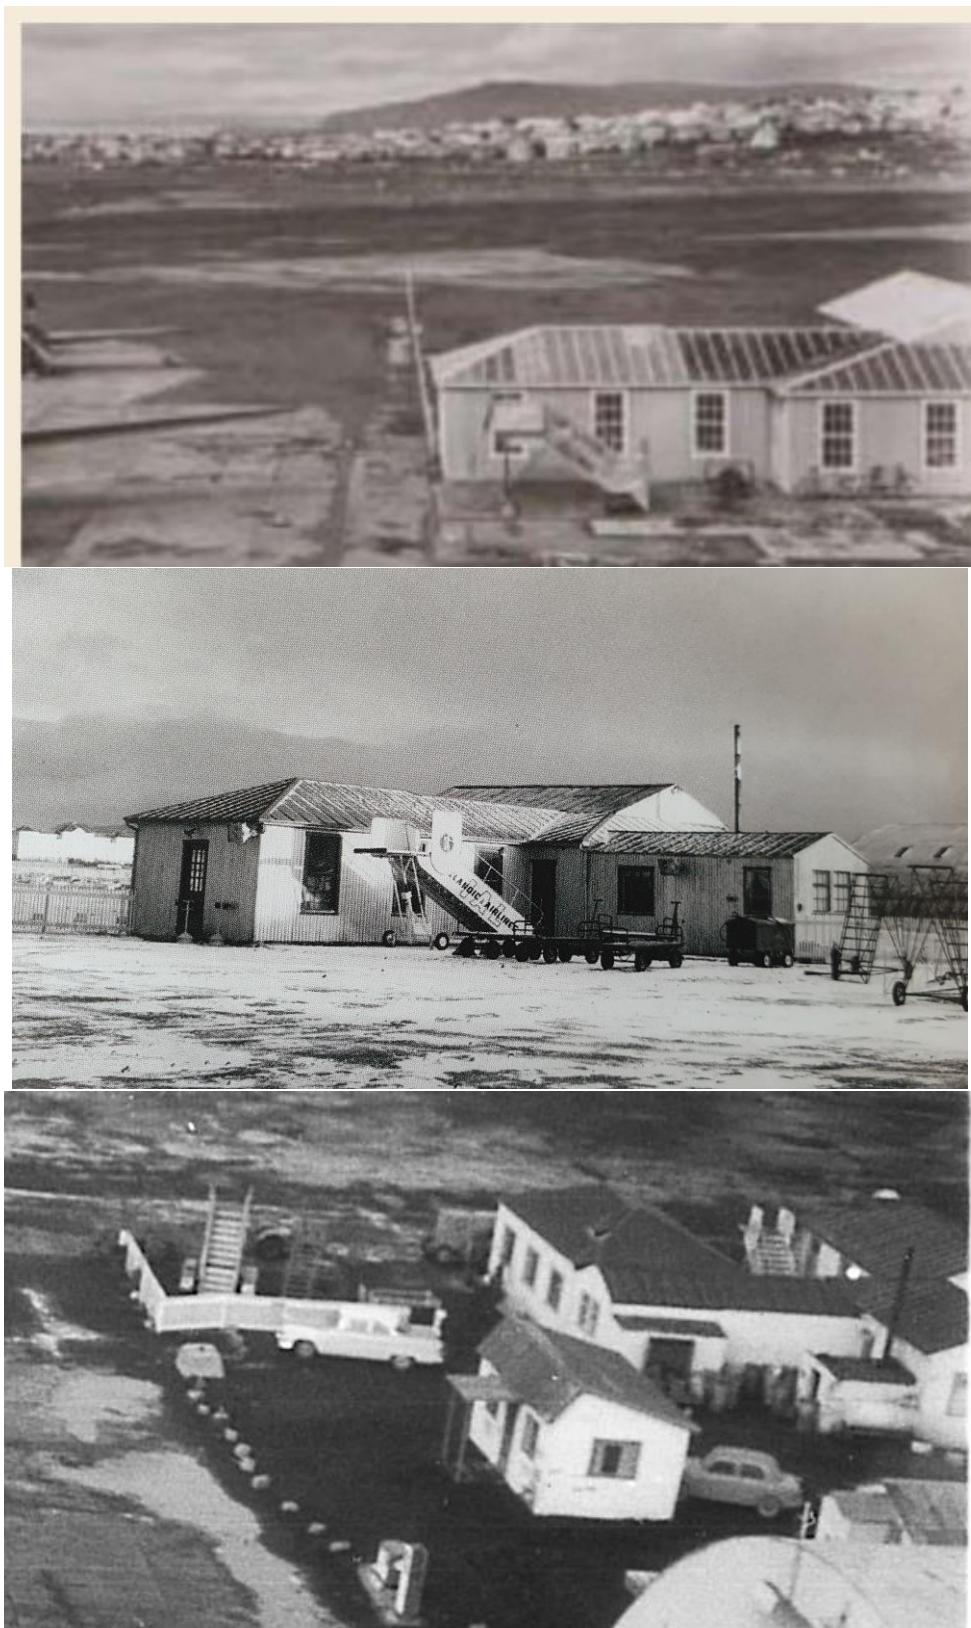
Mynd 8-10. Efsta myndin birtist í bókinn Það er kominn gestur (Helga Guðrún Johnson og Sigurveig Jónsdóttir, 2015, 122) og er líklega frá því á fyrri hluta 6. áratug 20. aldar. Myndin í miðjunni er úr bók Arnþórs Gunnarssonar, (Flugsaga Íslands 2018, 235) og gæti verið frá því um 1960 en búið er að byggja þriðja húsið í samstæðuna. Á báðum myndum er það hús sem nú stendur í Nesvík lengst til vinstri. Hvorug myndin er ársett í bókunum en efri myndin er tekin fyrr en á þeirri neðri er búið að byggja þriðja húsið í samstæðuna. Neðsta myndin er komin frá Friðþóri Eydal. Hún er tekin 1967 en þá hefur nokkuð bæst í húsamstæðuna.

Af ljósmyndum sem teknar eru árið 1963¹³ að dæma virðist norðurhlið hússins þá þegar nokkuð breytt og áþekk því sem hún er nú, þ.e. dyr á hliðinni miðri og breiður og augnstunginn gluggi þar við hliðina. Á mynd af flutningi hússins árið 1968 (mynd 11) má sjá að þá hafa gluggarnir þrír á suðurhliðinni verið komnir með það útlit sem þeir hafa enn (breiðari og styrttri en áður og augnstungnir). Af öðrum breytingum má nefna að dyrum hefur verið bætt við á milli tveggja glugga á suðurhlið, út á pall. Þær dyr sem voru á gafli hússins voru fjarlægðar en í þeirra stað er einn gluggi. Á austurhlið er einnig líttill gluggi. Að þessum breytingum frátoldum er ytra útlit hússins ekki mikið

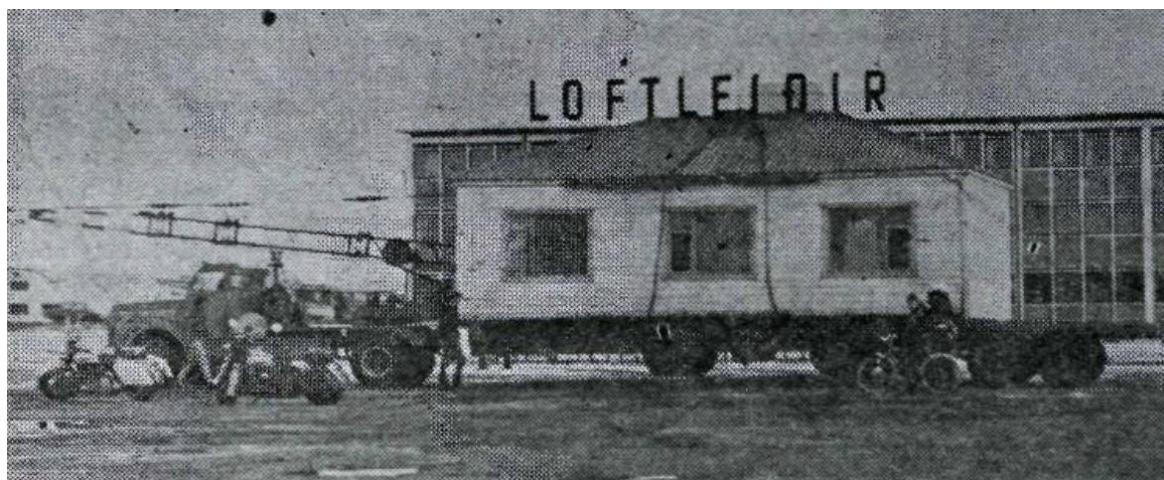
Mynd 11: Afgreiðsluhús Loftleiða flutt til Nesvíkur árið 1968. Myndin er úr frétt sem birtist í Morgunblaðinu þann 4. apríl sama ár.

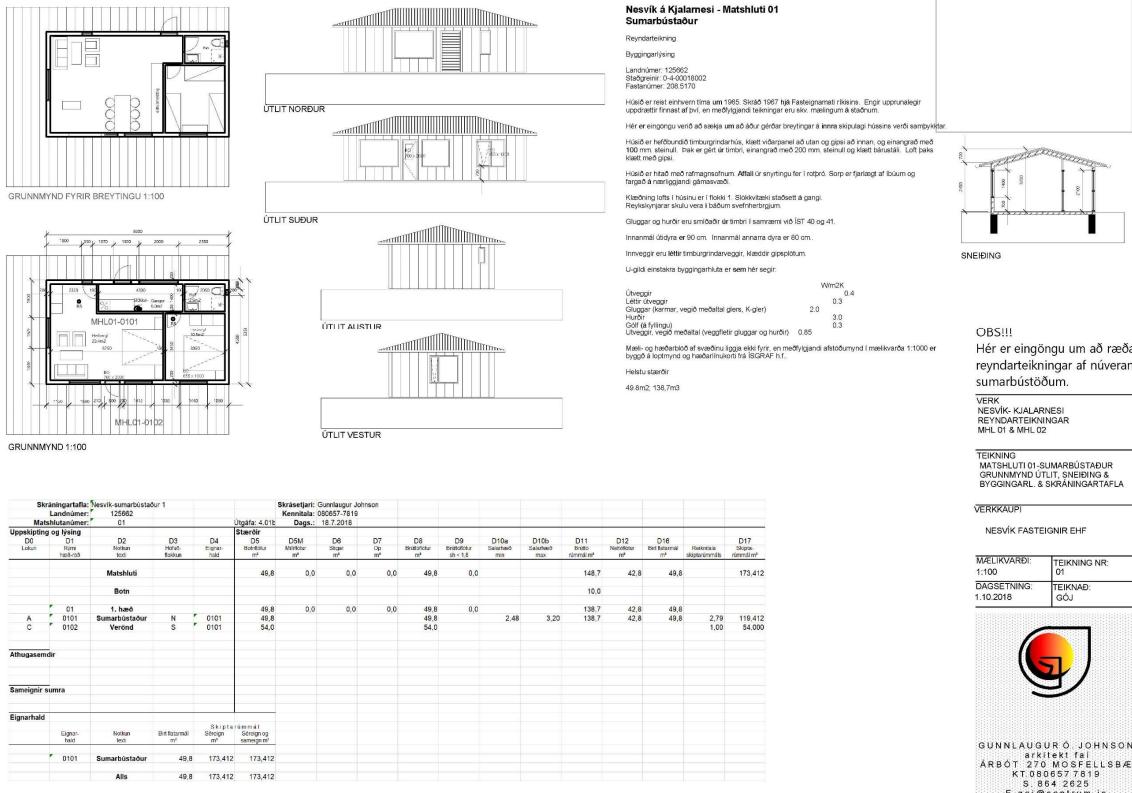
Teikningar af neðra húsinu í Nesvík, gerð árið 2018

tillögur að breytingum á húsinu sem voru svo gerðar en Gunnlaugur Ó. Johnsson færði teikningar inn og kom til skipulagsfírvalda 2018. Húsið skiptist nú í stofu/eldhús, svefnherbergi, bað og inngang. Annar af eigendum svæðisins hefur nýtt sér það til íbúðar á síðustu misserum en samkvæmt honum hefur Flugsögusafn Íslands á Akureyri áhuga á því að eignast húsið og hefur hugsað sér að gera það upp að innan eins og það var upprunalega þegar það gegndi hlutverki flugstöðvar á Reykjavíkurflugvelli.

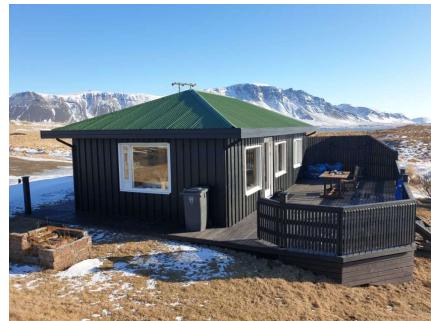
Húsið í mars 2020

Ekki hafa fundist upprunlegar teikningar á húsinu en af gömum ljósmyndum að dæma hefur gerð glugga og dyra gjörþreytt en þakgerð og lag hússins er óbreytt.

Húsinu er vel við haldið og það er í ágætu ástandi.

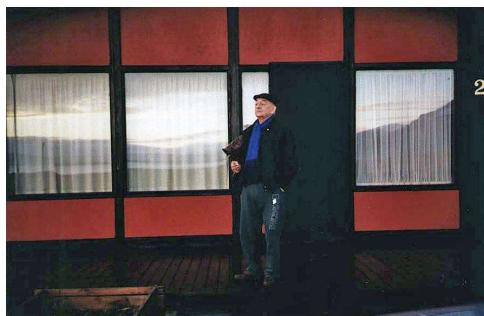
Framhlið (austurhlið) hússins árið 1980

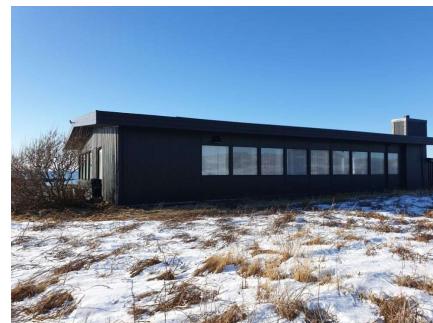
Sumarbústaðurinn í mars 2020
