**Hrauneyjar - skurður á stíflustæði. Nokkrar  
athugasemdir varðandi jarðfræði**

**Elsa G. Vilmundardóttir**

**Greinargerð EGV-80/03**

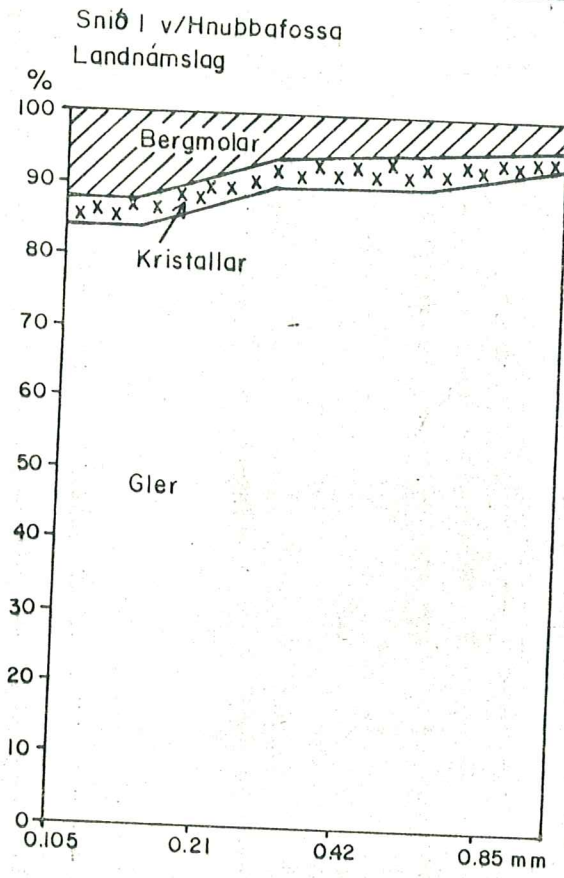
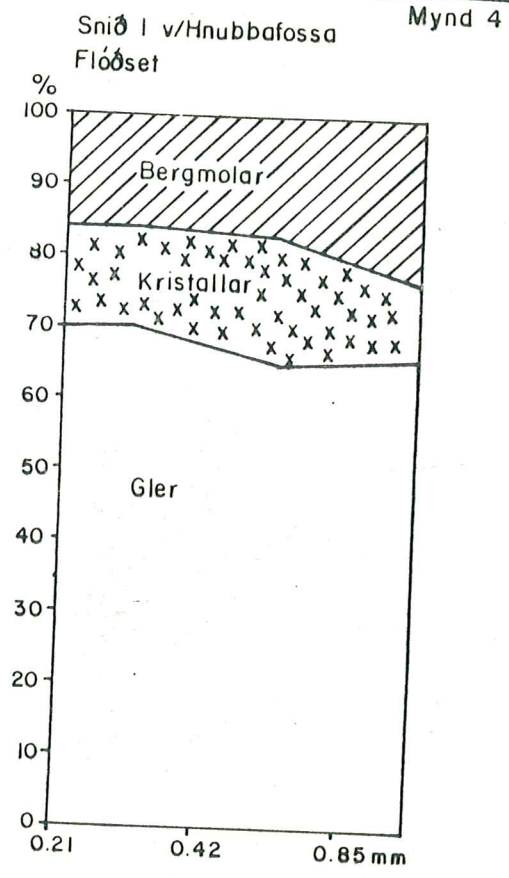
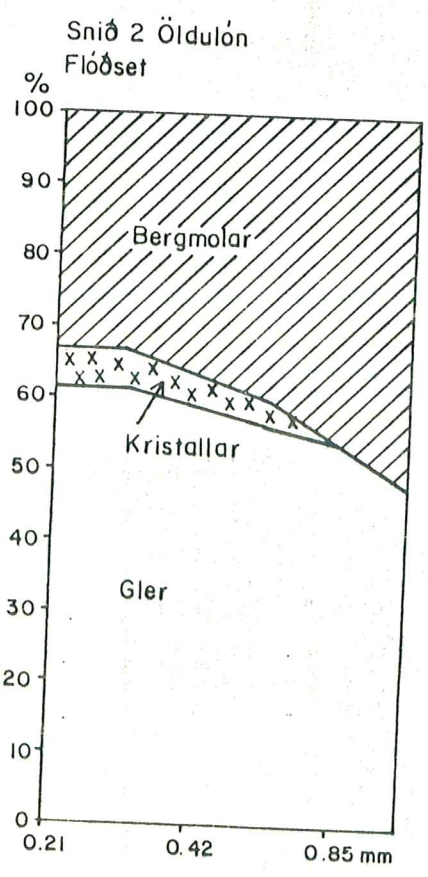
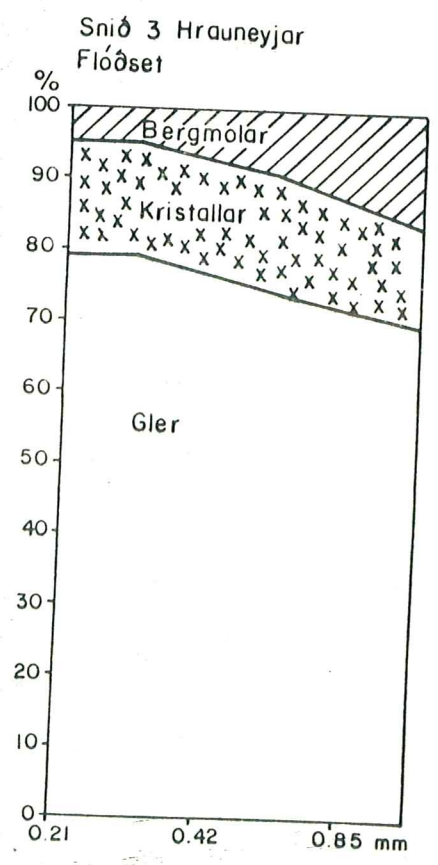
Bergflokkagreing á kornastærðaflokkun 0.85-2.0 mm :  
0.42-0.85 mm og 0.21-0.42 mm og 0.105-0.21 mm

Á mynd 4 eru bergflokkagreiningar á sýnum úr sandstærðum í áður nefndum flóðsetum í sniðum 1, 2 og 3 auk greiningar úr Landnámslaginu í Sniði 1. Sandurinn var sigtaður og gerðar þunnsneiðar úr kornastærðarflokkunum 0,105-0,21 mm (ein sneið úr Landnámslaginu), 0,21-0,42 mm, 0,42-0,85 mm og 0,85-2,0 mm. Unnið var eftir bergflokkagreiningarkerfi ROD, sem lýst er í skýrslu OS79025/ROD08 Búðarhálsvirkjun, Borhola ST-15: Setgreining, Viðauki C, bls. 59. Höf. Elsa G. Vilmundardóttir o.fl.

Úr sniði 1 við Hnubbafossa eru tvær greiningar. Önnur úr Landnámslaginu, hin úr flóðsetinu. Greiningin úr Landnámslaginu sýnir um og yfir 90% gler, sem er ferskt og ljósgrænt, en afgangurinn er bergmolar, oftast glerkennt basalt og kristallar, sem eru frumsteinar í basalti og basaltgjósku, þ.e. plagióklas, pýroxen og ólivín. Sandurinn í flóðsetinu í Sniði 1 hefur sömu útlitseinkenni og koma fram í Landnámslaginu, en hlutfall kristalla og bergmola er allmiklu herra.

Í Sniði 2, sem er úr flóðsetinu í Öldulóni, í steypuefnanámunni er hlutfall bergmola mjög hátt, eða allt að 52%. Tiltölulega lítið er af kristöllum og glerið virðist vera af blönduðum uppruna af lit þess að dæma. Meiri hluti sandsins virðist hér vera kominn úr bergi Sigöldu en ekki Landnámslaginu eins og í Sniði 1 frá Hnubbafossum.

Þegar lítið er á þunnsneiðar úr flóðsetinu í Sniði 3 frá Hrauneyjum er ekki annað að sjá en aftur sé komið í sand sem á uppruna sinn í Landnámslaginu og gefur bergflokkagreiningin mjög áþekka mynd af setinu í Hrauneyjum og við Hnubbafossa.
