ORKUSTOFNUN

Rennslismælingar við vhm 100

Greinargerð SZ-95-03

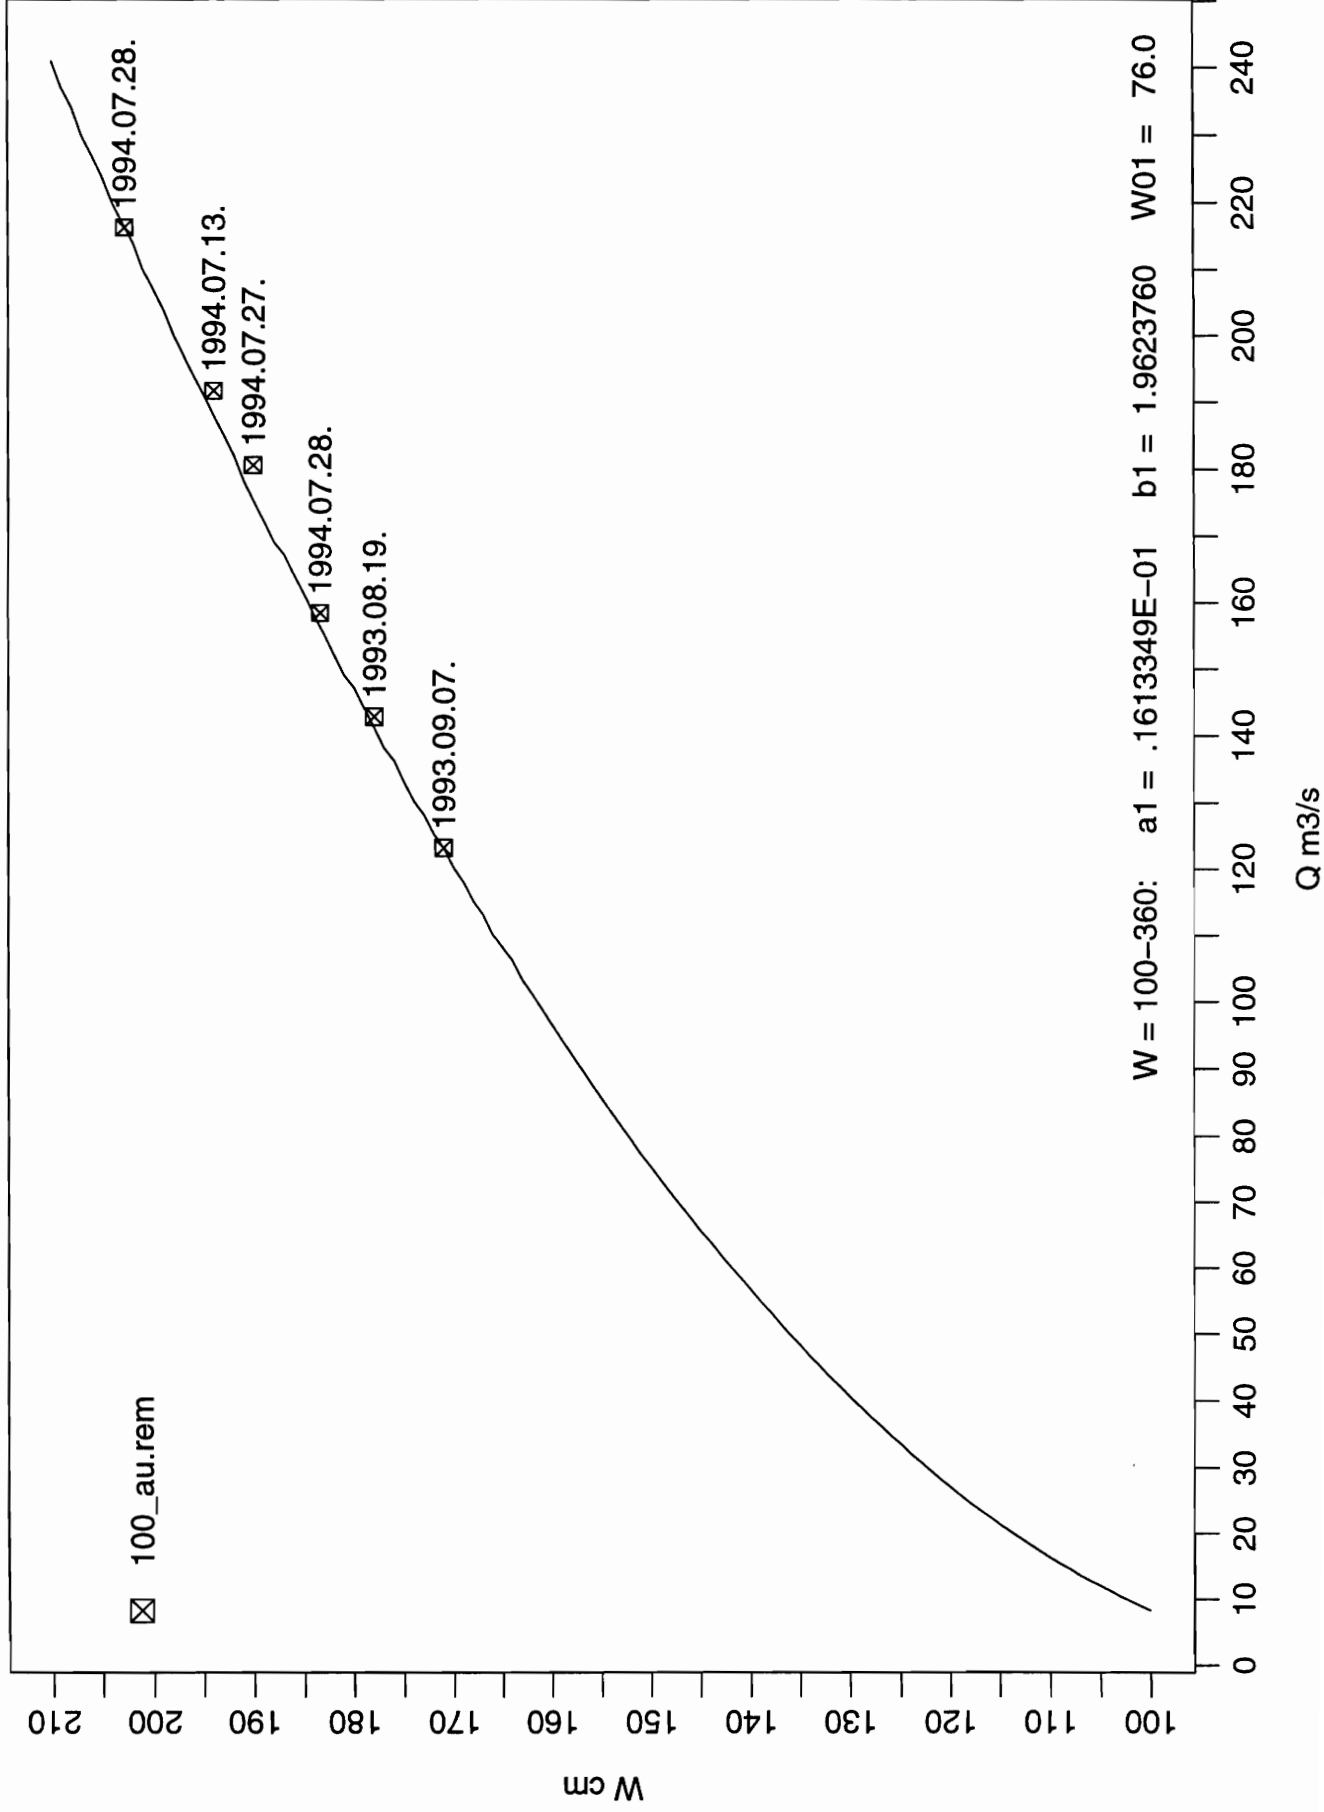
Rennslislykill vhm100 LNR 5 Gerður 1992.10.22 SZ Gildir frá 1901.01.83

Frá árinu 1986 hafa verið gerðar a. m. k. 25 lykilmælingar að sumri til. Mælingarnar fara fram við Eyvafen. Mælingarnar falla allar vel að einum lykli. Sjá mynd 1. Mælingar frá árunum 1993 og 1994 taka ekki þátt í smíði lykilsins nr. 5, en þær falla ekki síður að honum en hinar. Frá og með árinu 1993 hefur verið mælt nokkrum tugum metra neðar með ánni en áður. Reynist áin renna þar beinna og jafnara en á fyrri mælistaðnum sem gæti skýrt að minna suð virðist í lyklinum. Einnig hefur alltaf verið mælt með svokallaðri A-skrúfu sem mælir eingöngu þann hraðavektor, sem henni er beint í. Engin lykilmæling fór fram við Eyvafen sumarið 1995. Stafar það af því að áhersla var lögð á aðra staði, sem kölluðu á allt vinnuaflið, t.d. stórt Skaftárhlaup. Ástand lykilsins við vhm 100 virðist vera viðunandi og sítinn jafnan í góðu lagi þann tíma árs sem vatnshæð er ekki trufluð af ís. Að vetrum er stöðin óvirk.

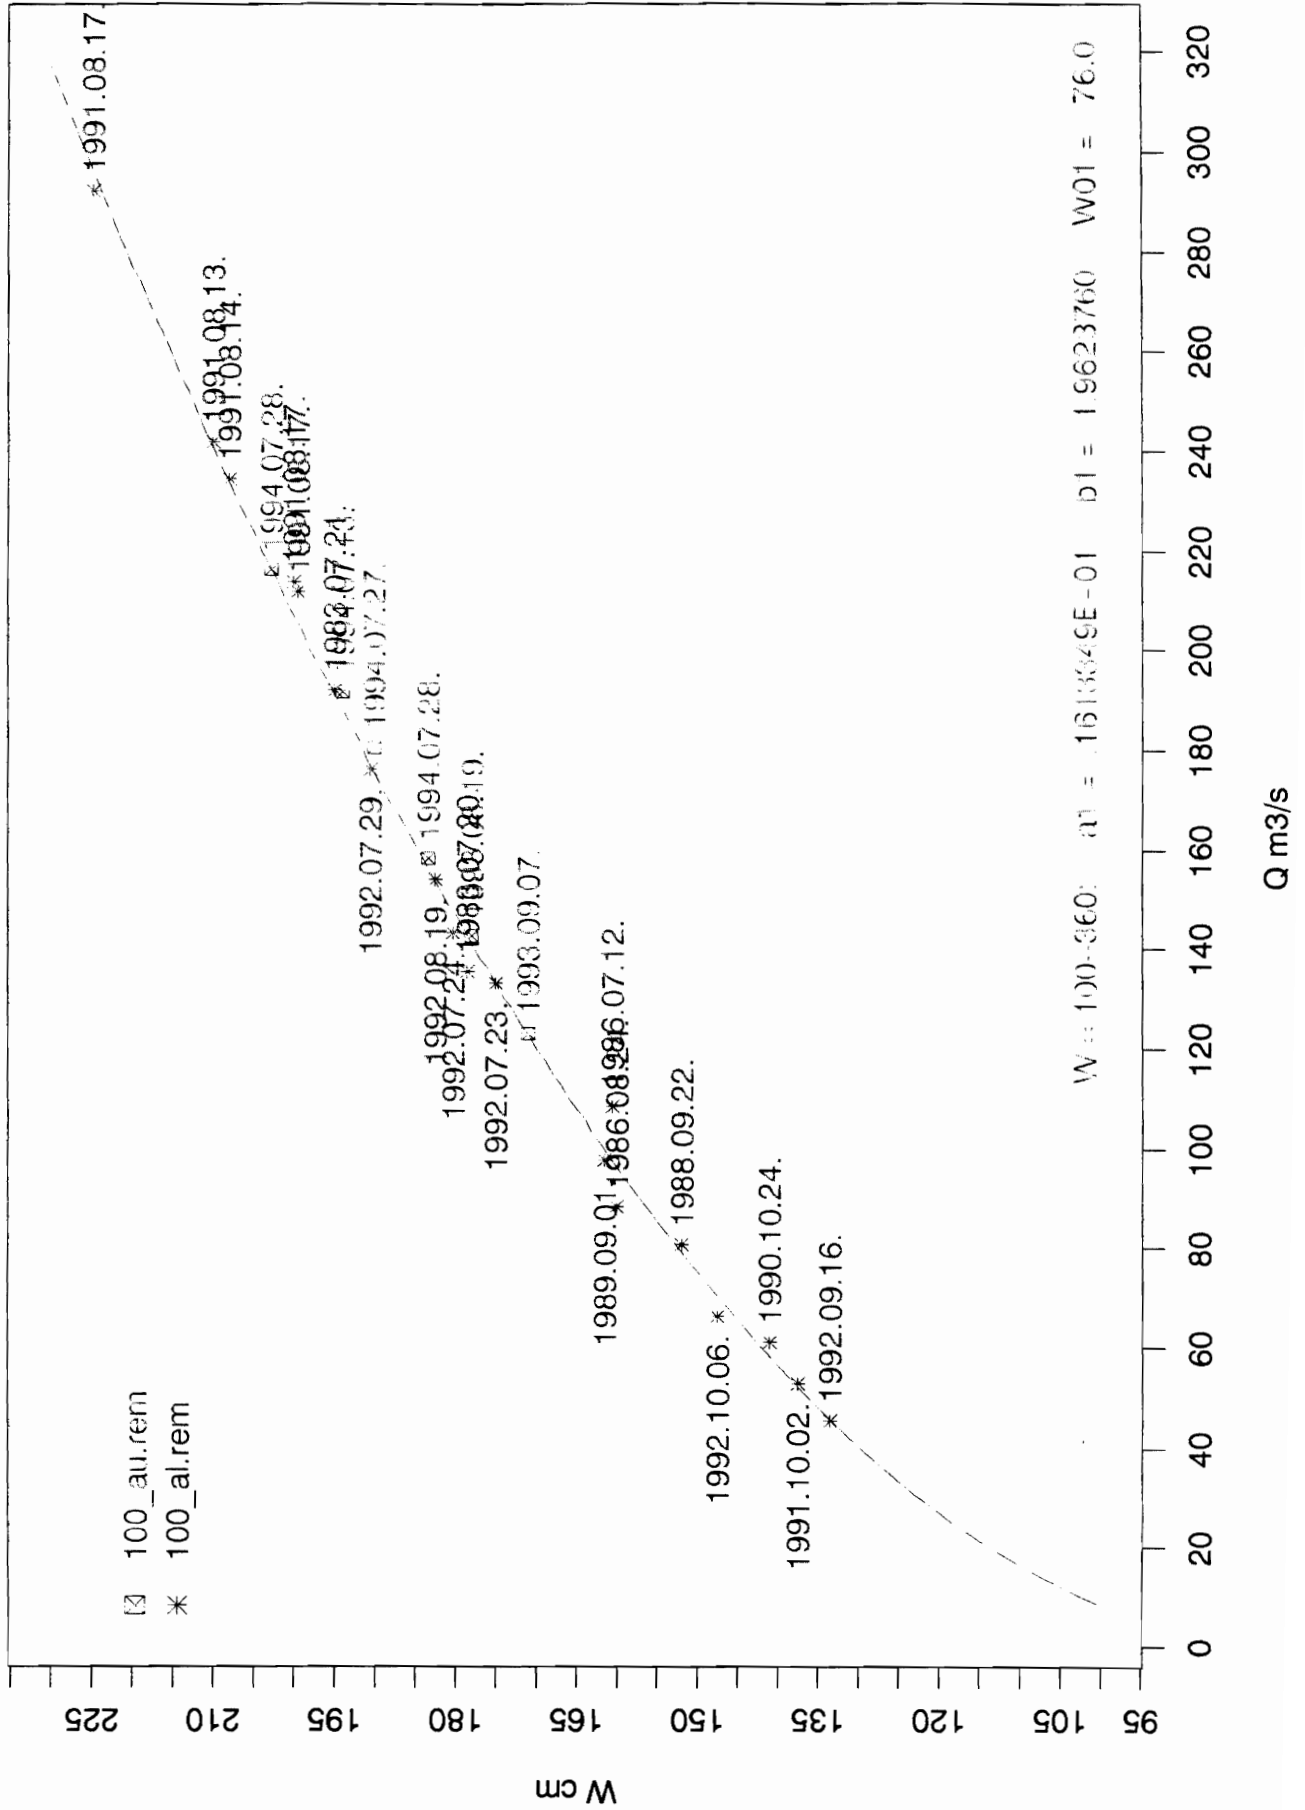
stst	vhm100	
		Q	Q	
1984.04.05.	x	8.8	41.5	
1987.04.10.	x	6.58	24.7	
1991.09.13.	x	22.18	128	
1991.10.02.	x	12.42	53	
1989.04.08.	x	6.29		
1992.07.30	x	21.25	176	
1993.09.08.	174.5	25.67	130	ca 20%
