Útfellingar teknar 4. nóvember 2002, í
leiðslum frá holu 11 Reykjanesi

Greinargerð VH-2002-11

Útfellingar teknar 4. Nóvember 2002, í leiðslum frá holu 11 Reykjanesi

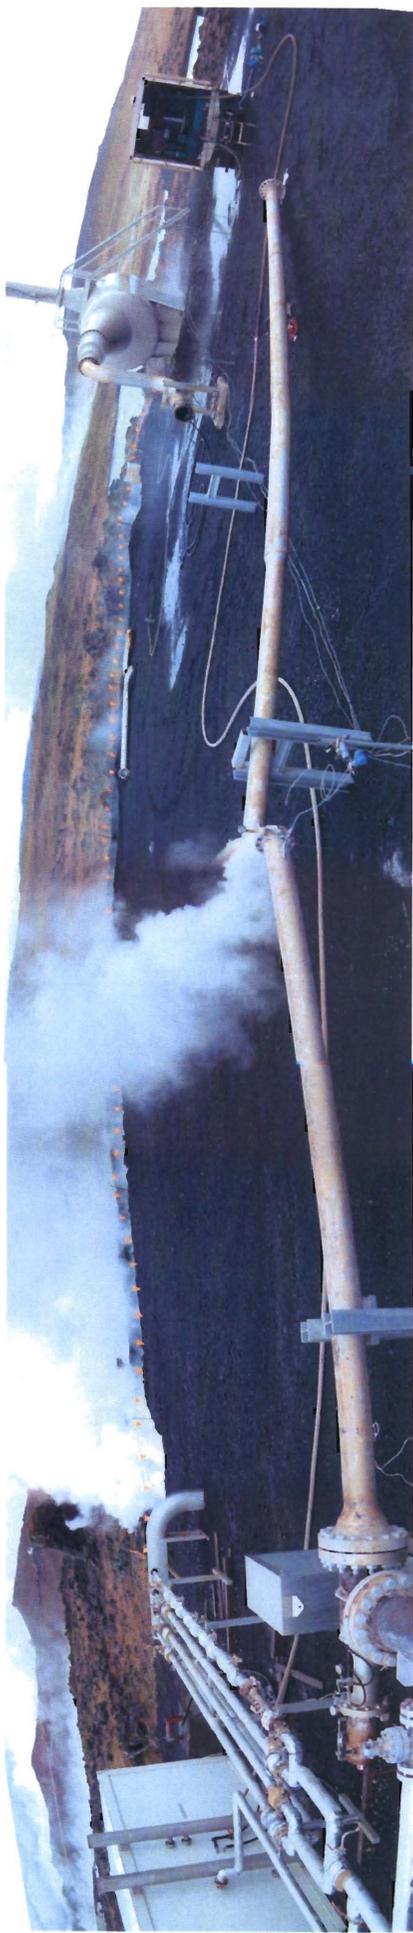
Mynd 1. Fyrirlit yfir leiðslur frá holu RN-11, Reykjanesi, myndin var tekin 4. nóvember 2002 þegar til stóð að hreinsa skiljuna.

Í nóvemberbyrjun var svo komið að skiljan við holu 11 var full af útfellingum og undirrituð var send á staðinn og beðin að taka og greina útfellingarnar áður en hreinsun færi fram. Hreinsun var gerð af ÁA Háþrýstipvotti ehf. Yfirlit yfir leiðslurnar og aðstæður eru sýndar á mynd 1. Tekin voru nokkur sýni á fjórum stöðum við krítískan stút eða mæliblendu (nr. 13, 14, 15), í röri sem krítískur stútur gengur inn í (nr. 11, 12), skilju og í loka við útfall (16A-E).

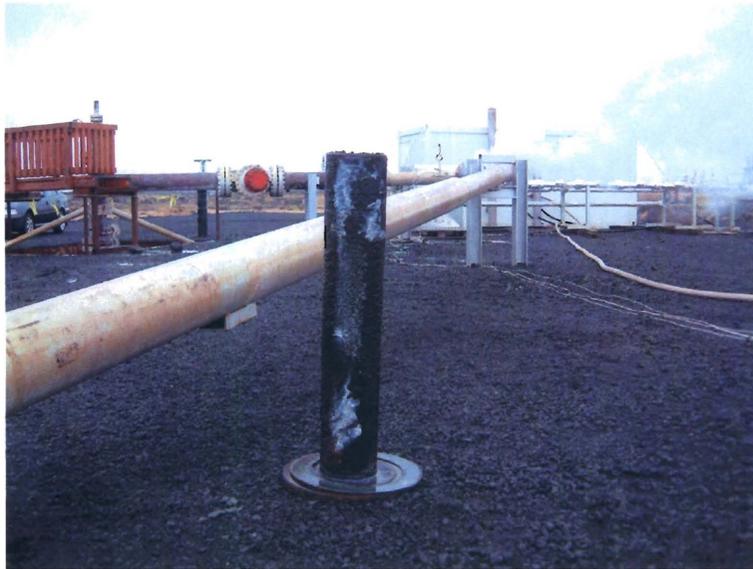
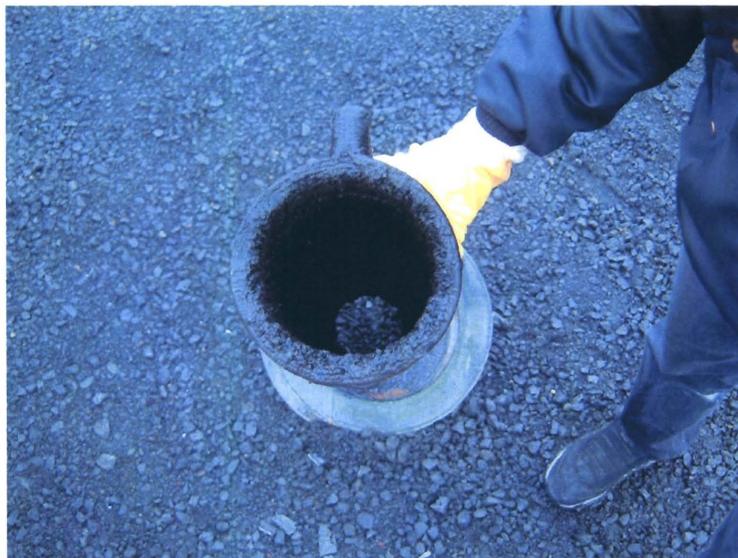
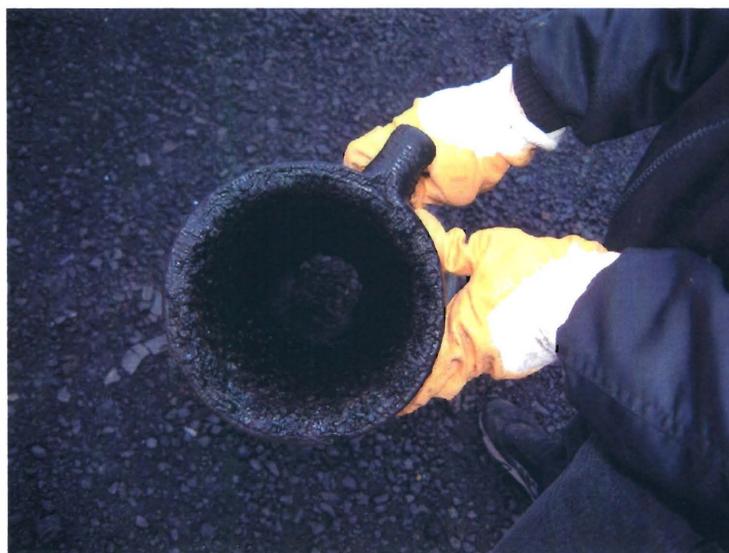
Útfellingarnar voru mismunandi að útliti og magni eftir því hvar þær féllu út. Í krítískum stút, eða mæliblendu var útfellingin svört, mött, ólagskipt og mjög hörð (sýni nr. 14, töflu 1). Þykktin er þó nokkur eins og sjá má á myndum 2b og 2c. Þetta eru aðallega súlfíð eins og sinkblendi (ZnS) og blýglans (PbS), sem einnig er að finna utan á blendunni (sýni 13, tafla 1) og sýnt er á myndum 3a og 3b. Aftur á móti utan á krítíska stúttum er aðeins að finna ópal, sem er míkro- til ókristallaður og vatnaður kísill (sýni 15, tafla 1).

Myndir 2a, 2b. og 2c. Mæliblenda og kritískur stútur.

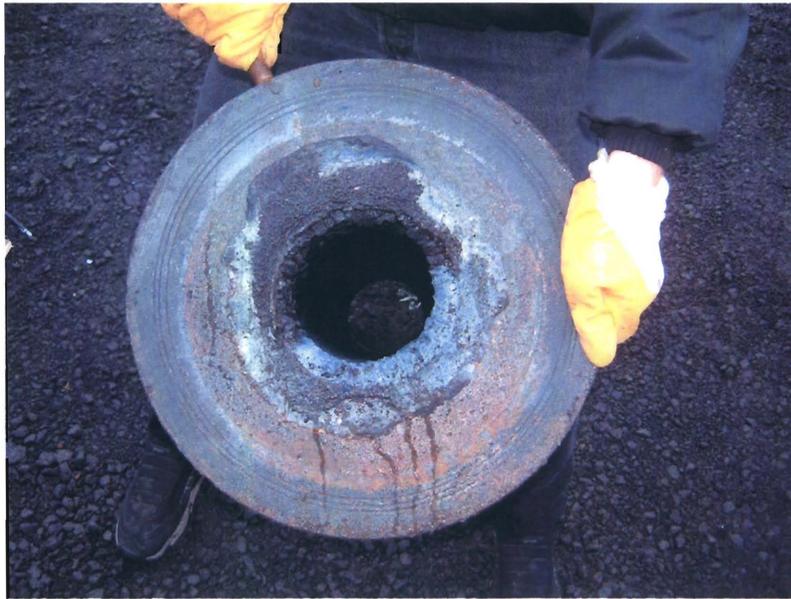
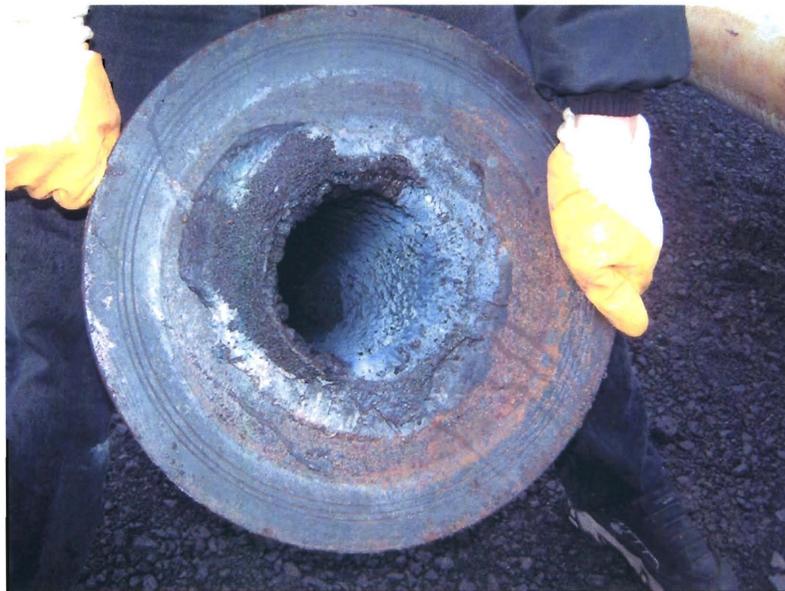
*Sýni #11: Neðst í röri þar sem krítíski stúturinn fer inn í. Myndir 4a og 4b. #12: Neðst í röri þar sem krítíski stúturinn fer inn í. Næsta lag fyrir ofan 11. Myndir 4a og 4b. #13: Utan á blendunni, myndir 3a, 3b. #14: Inni í rörinu (blendunni), myndir 3a, 3b. #15: Utan á rörinu, myndir 3a, 3b.

Myndir 3a og 3b. Mæliblenda.

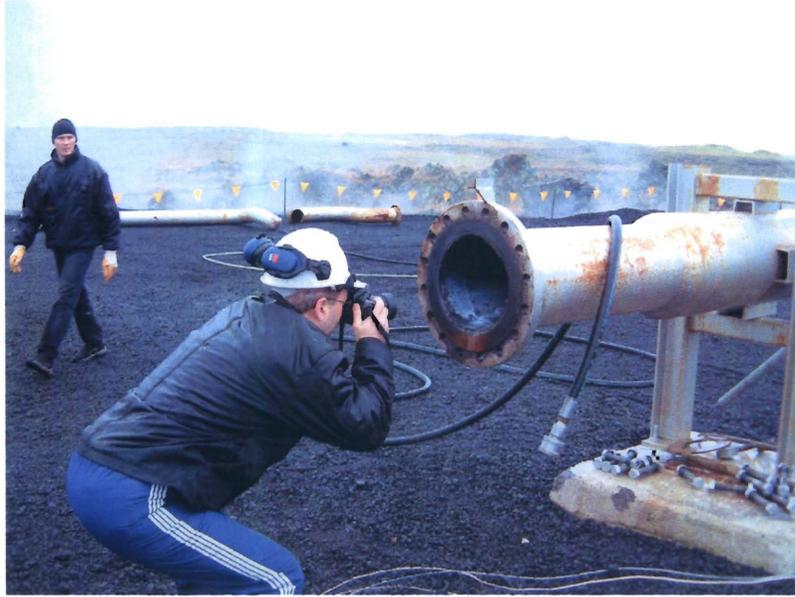
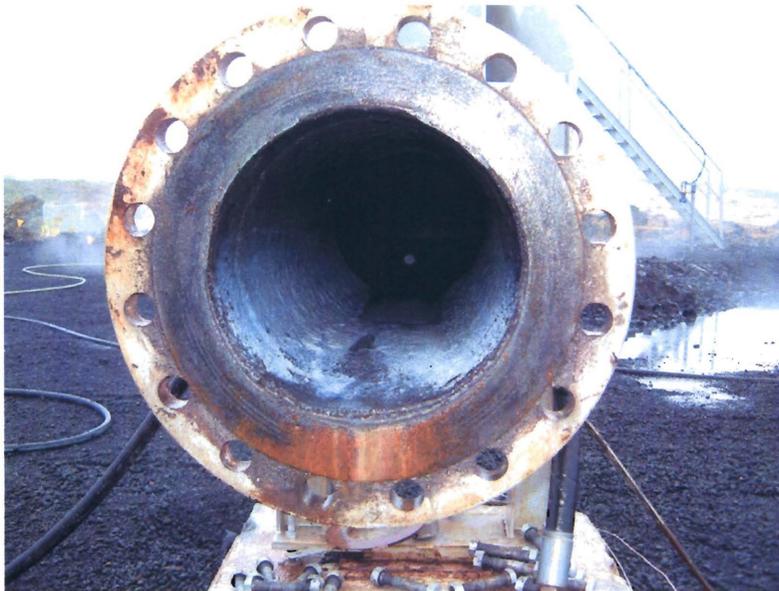
Í rörinu þar sem krítískistúturinn gengur inn í (myndir 4a og 4b), sýni 11 (neðst og næst röri) og 12 (næstu lög fyrir ofan, tafla 1), eru útfellingarnar, gráleitar, lagskiptar og ekki ýkja harðar. Næst röri er ryð – lag, þá svart, glerkennt og þá misgráleit lög. Virðist þetta vera magnetít (FeFe_2O_4) og ókristallaður kísill (ópall).

Mynd 4b. *Rörið sem kritíski stúturinn fer inn í.*

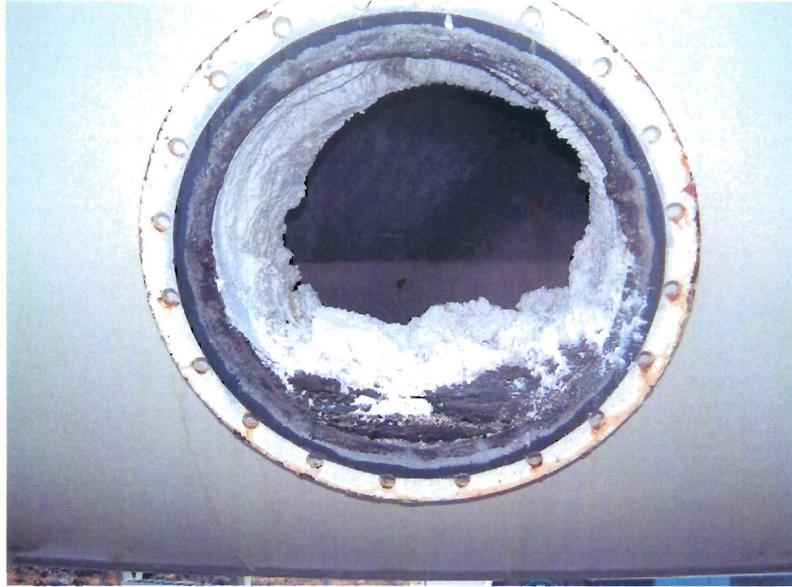
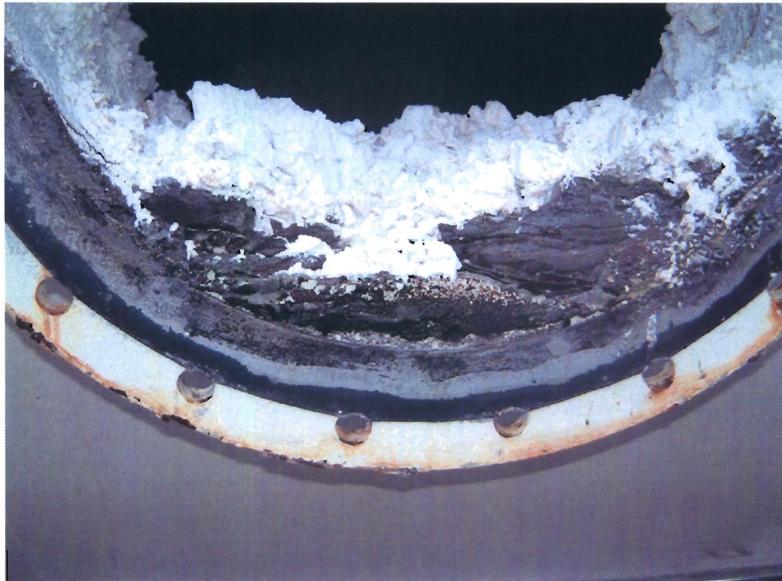
Í skiljuopinunni, myndir 5a og 5b, má greinilega sjá hvernig útfellingarnar mynda misþykk og mislit lög. Þetta eru ekki mjög vel kristallaðar steindir. Neðst og sem næst röri er aðallega kalsít (CaCO_3), en þar er einnig að finna kvars (SiO_2), magnetít, salt og vott af einhverju óþekktri útfellingu, sem sennilega er einhvers konar súlfíð. Í lögnum fyrir ofan virðist fjölbreytnin aukast en kalsítið er horfið úr efsta laginu, en hvíta útfellingin, sem er ofan á þessum gráleitu útfellingum og er að finna í skiljunni sjálfri (myndir 6a og 6b), er ókristallaður kísill (ópall).

Myndir 5a og 5b. Horft inn í skiljuna og sjá má lagskiptar útfellingar.

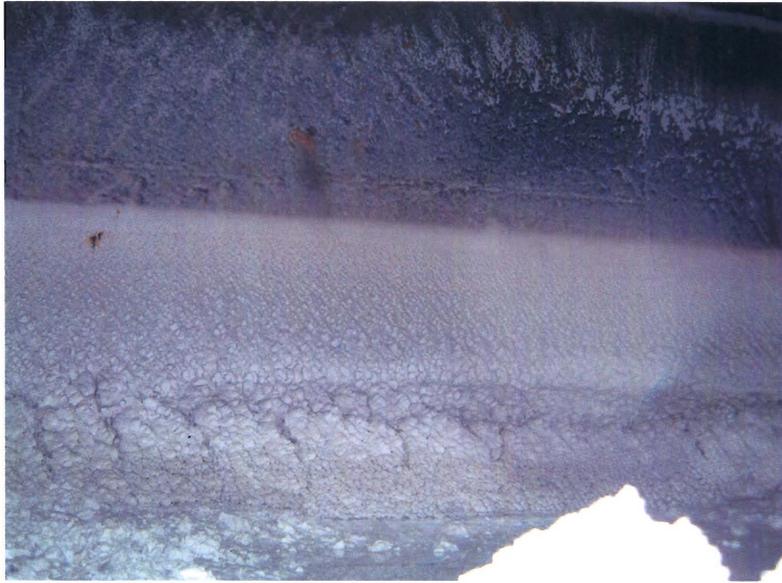
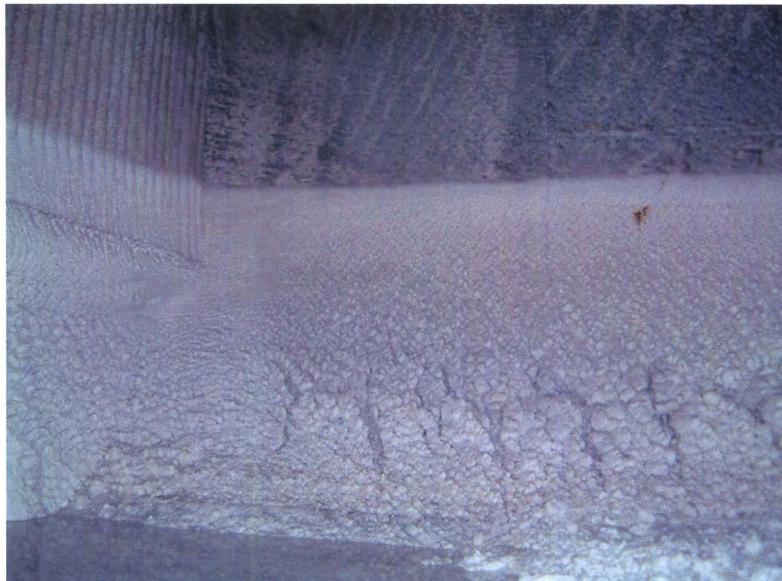
Myndir 6a og 6b. Útfellingar inni í skilju.

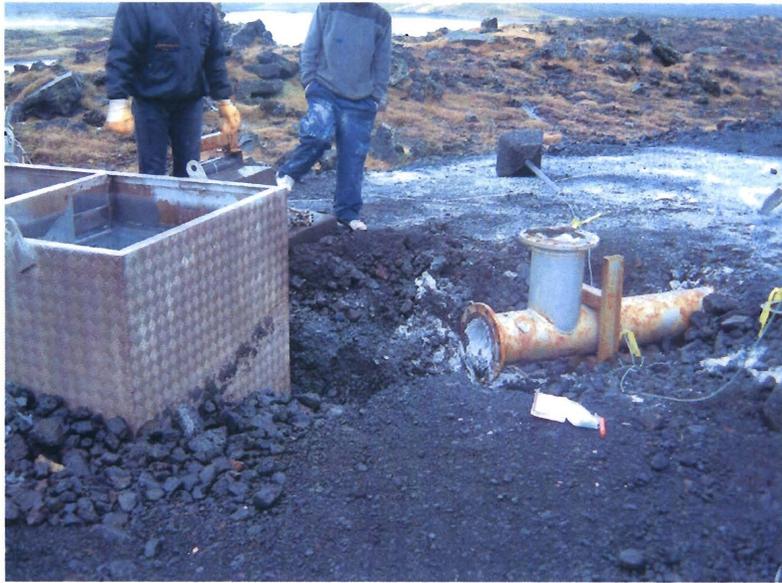
Í lokanum við útfallið (myndir 7, 8, 9) voru útfellingarnar einnig lagskiptar og í miklu magni. Sama er að segja um þessar útfellingar, þær samanstanda að mestu af ókristölluðum kísli, en neðst er að finna magnetít svo vottar og fyrir salti og sinkblendi.

Mynd 7. *Mælikar, útfall.*

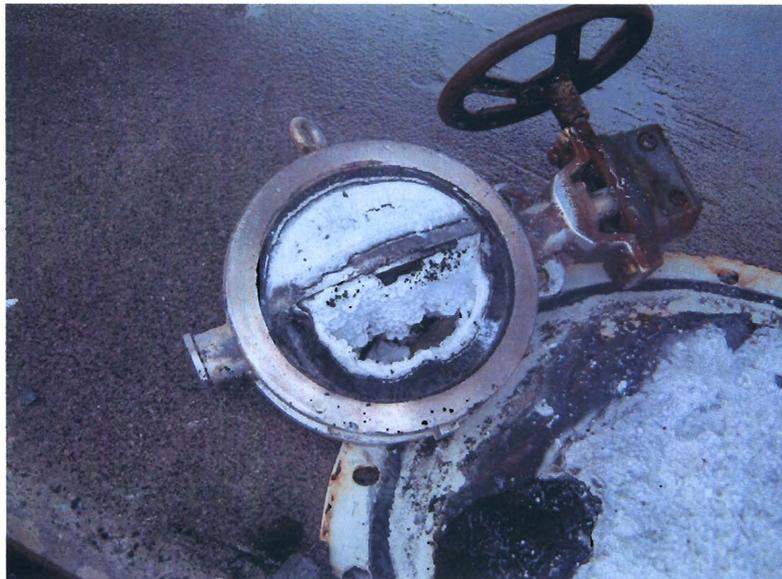
Mynd 8. *Loki við útfall, við mælikar.*

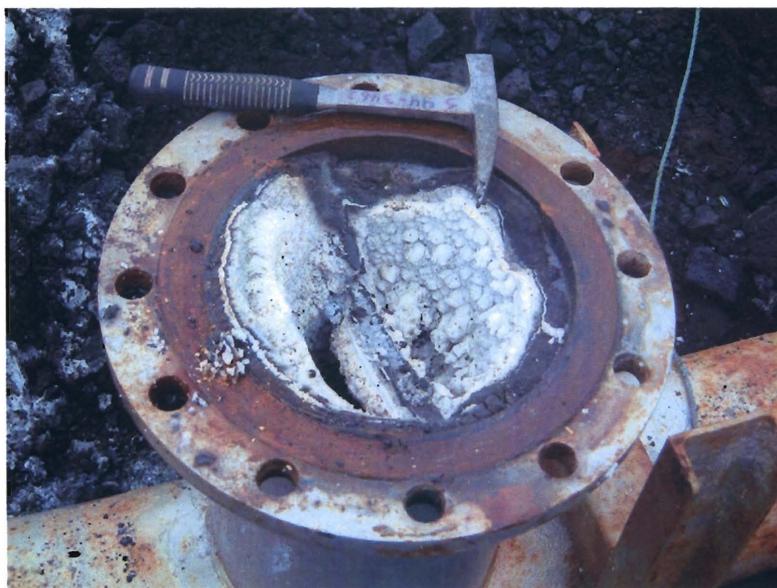
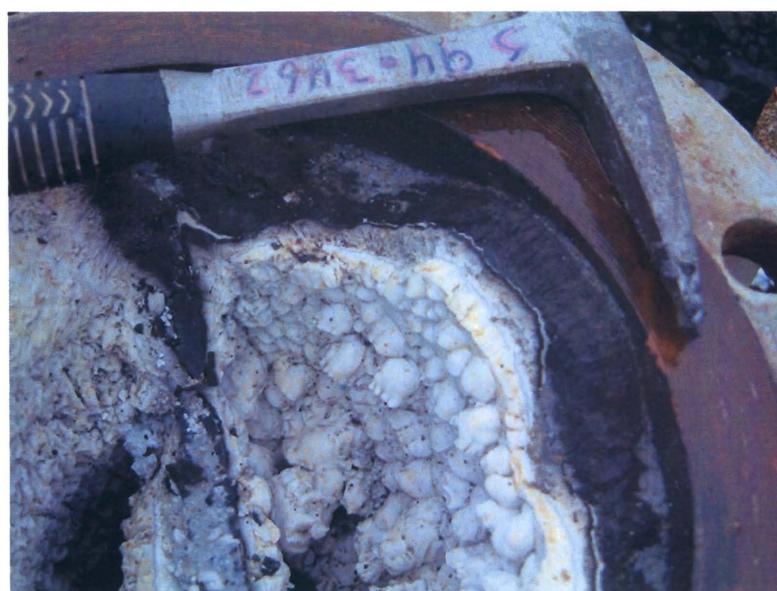
Myndir 9a og 9b. Útfellingar í lokanum.
