Arnórsstaðir á Jökuldal

Forrannsókn vegna fyrirhugaðra vegframkvæmda

FORNLEIFASTOFNUN ÍSLANDS
REYKJAVÍK 2020
FS821-20321

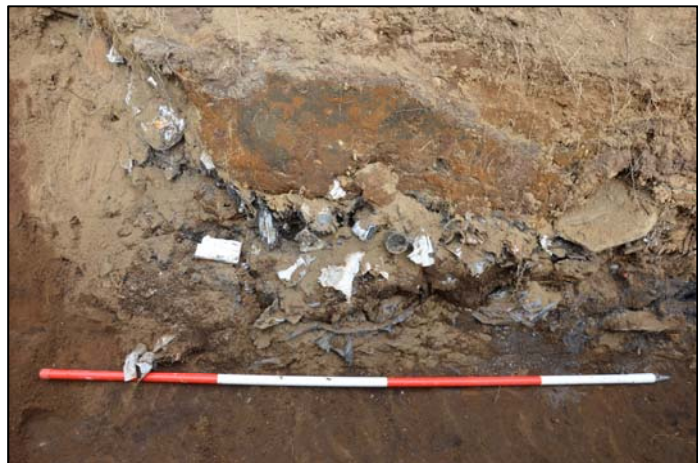
Mynd 3 Yngsta húsið hafði verið fyllt af nútímasorpi, bjórdósum og flöskum ásamt skyrdósum áður en það var svo fellt yfir allt saman. Horft til norðurs.

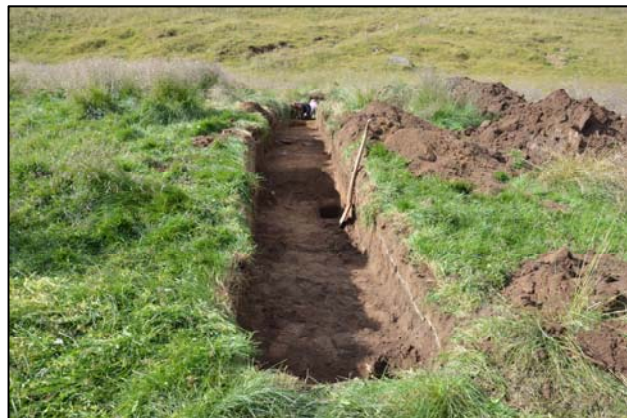
Mynd 4 Horft eftir skurði tvö til vesturs.

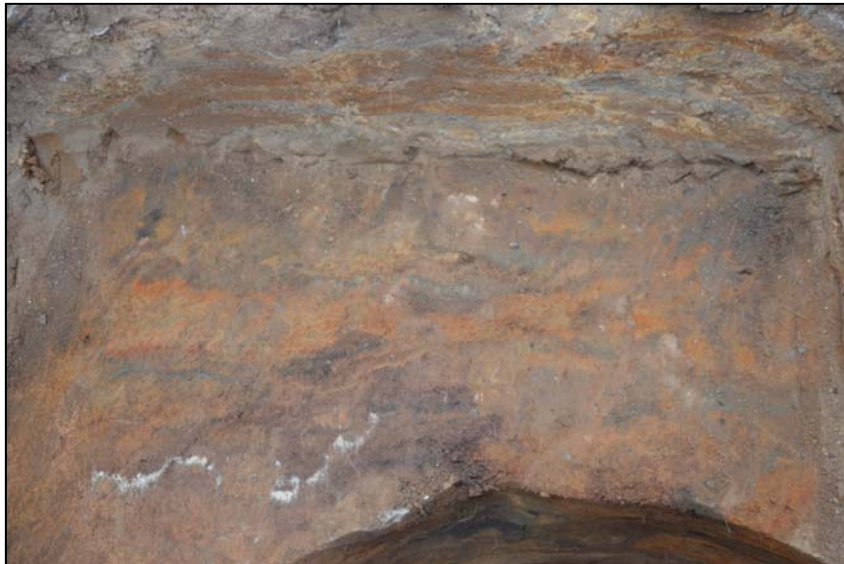
Mynd 5 Torfhleðsla [8] sem er undir gjósku sem féll úr Heklu árið 1158. Efst á mynd eru fingerð lög áfoksjarðvegs. Horft til vesturs.

þau bæði vera frá því fyrir 13. öld en samkvæmt greiningu á gjóskulögum eru torfhleðslurnar tímasettar til 10.-12. aldar.

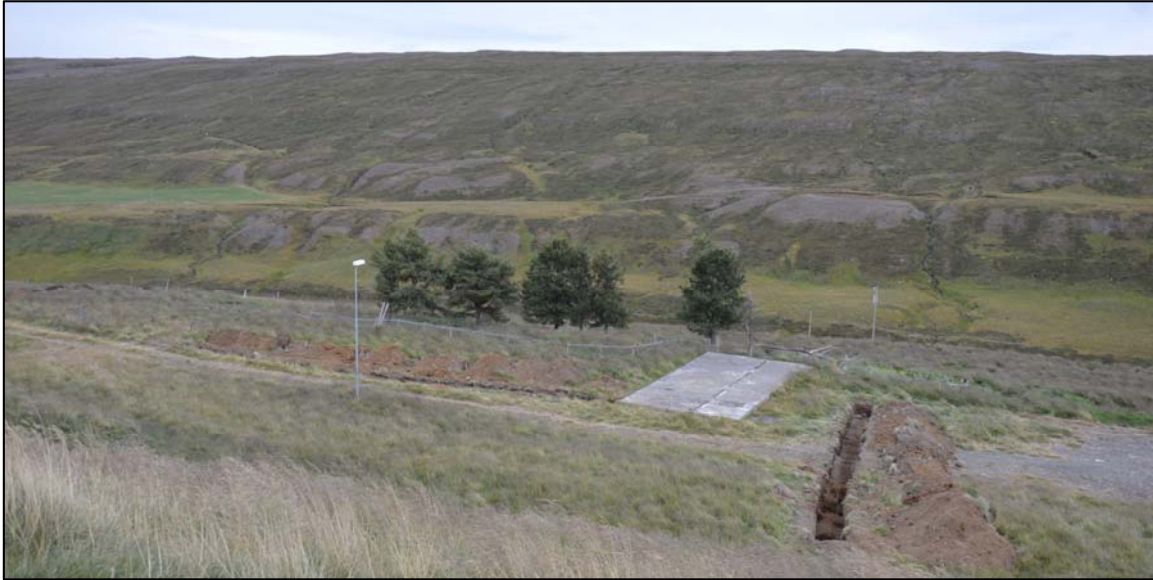
Mynd 7 Staðsetning skurða 3 (vinstra megin) við steypa plötu og 4 (hægra megin) í bæjarhólinn. Horft til austurs.

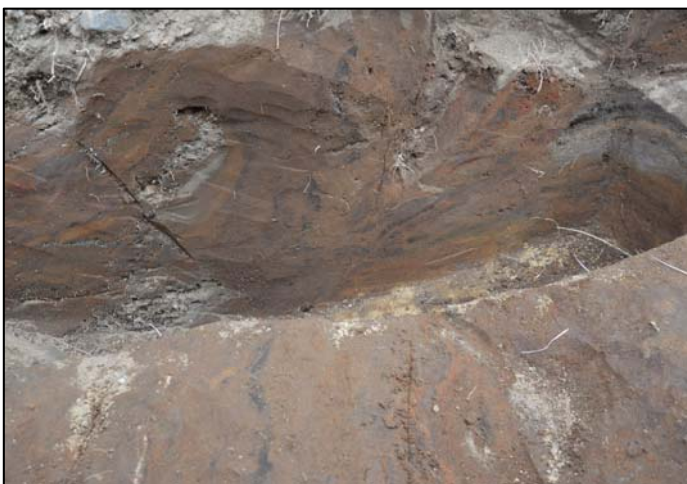
Mynd 8 Fallinn torfveggur og hægra megin á myndinni sést glitta í grá viðaröskuborin góflög sem tilheyra sama mannvirki. Horft til austurs.

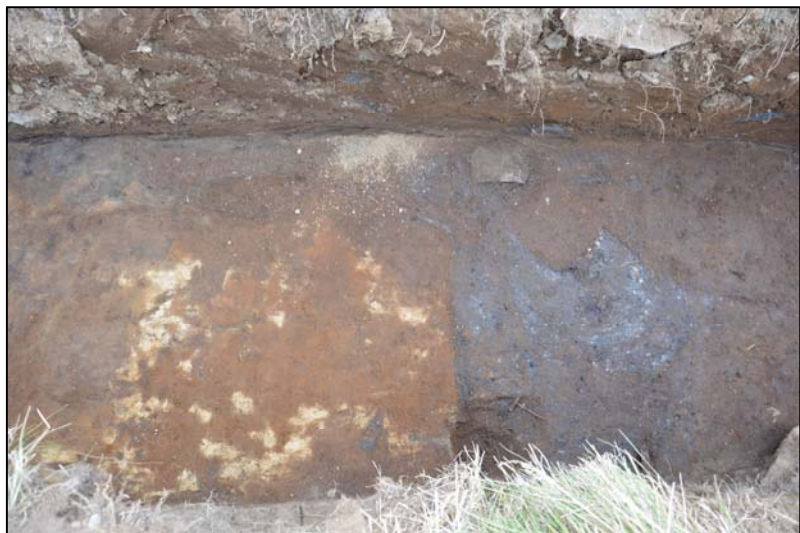
Mynd 9 Ljósmyndin sýnir mannvirki sem hefur verið grafið niður að hluta. Viðaraska og viðarkol sjást upp við brun niðurgraftar auk stóðarholu og stóðarsteins upp við niðurgroftinn (hægra megin við miðju myndar). Horft til austurs.

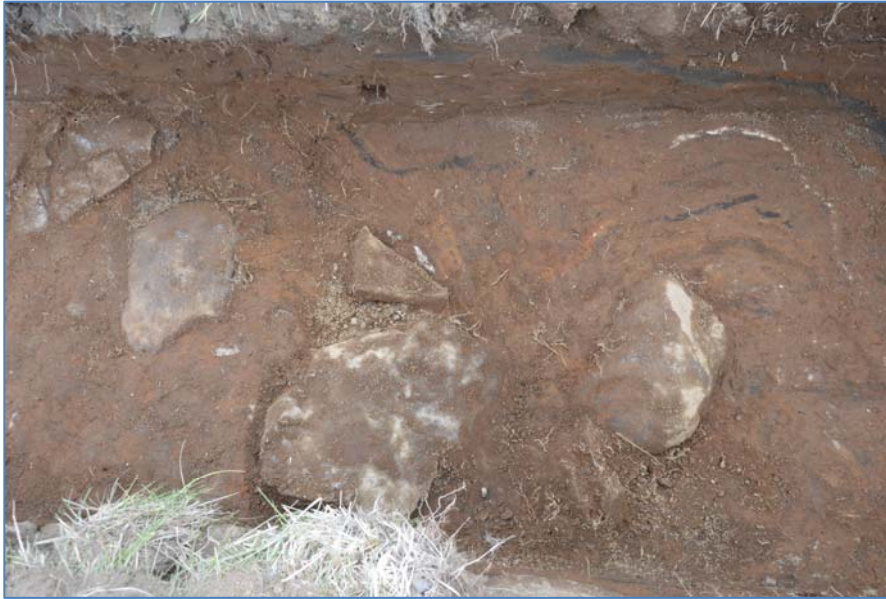
Mynd 10 Grjót sem tilheyrir torfhleðslu og torfhrun í skurði 3. Í torfinu má sjá gjóska úr Örfafajökli sem féll árið 1362 og ofar í sniði er grængrá gjóska úr Veiðivatnaeldstöðinni sem féll árið 1477. Horft er til austurs.

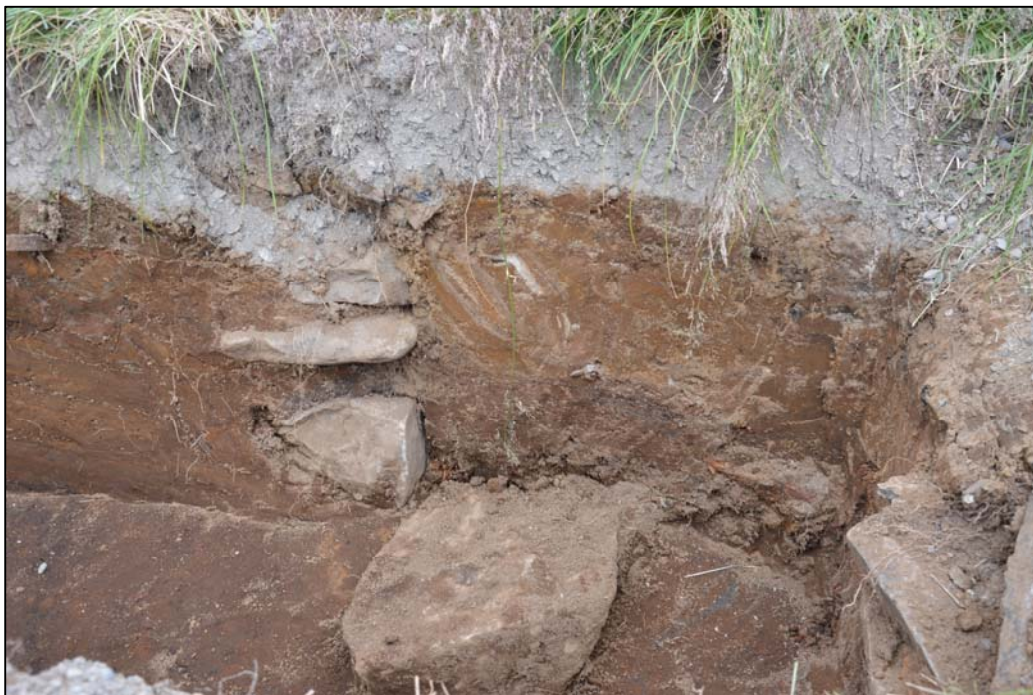
Mynd 12 Torf- og grjóthleðslur og -hrun í eystri enda skurðar fjögur sem tilheyra byggingu en einungis lítið horn af henni sést í skurðinum. Horft til norðurs.

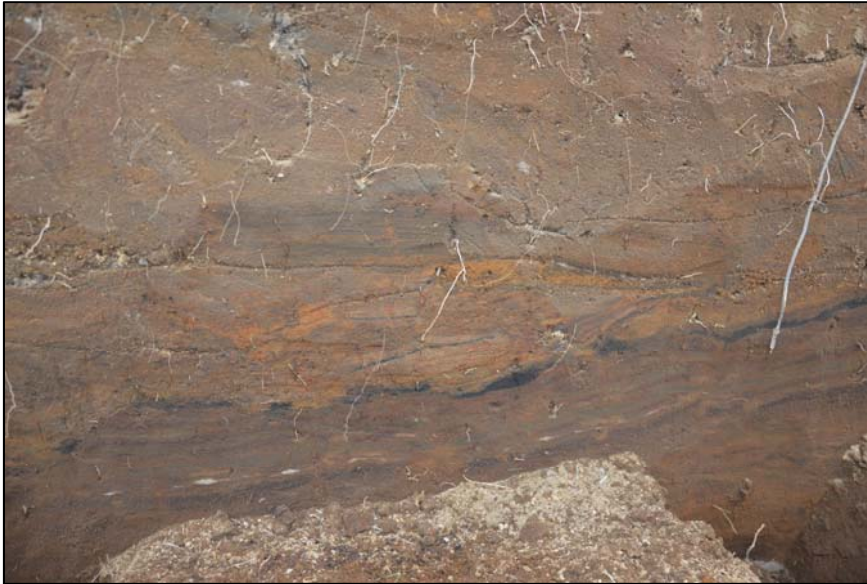
Mynd 13 Um 15 metrum vestur eftir skurðinum sást torfhleðslur með landnámsgjósku. Horft til suðurs.

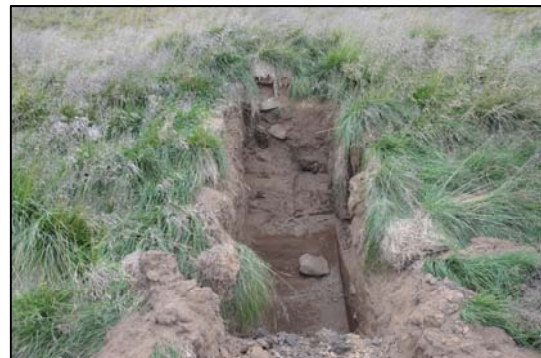
Mynd 15 Sníð í vélaramp (119:027). Horft til vesturs.

Í skurði sást mikill uppmokstur og er ljóst að þar er aðfluttur jarðvegur, líklega úr bæjarhólnum. Þústin reyndist vera nýleg og var vélarampur skv. Stefáni Ólasyni sem var grófumaður

verkefnisins og þekkir vel til staðarins. Rampurinn hefur verið gerður með því að moka upp jarðvegi en í sniði hans sást mikið raskaður jarðvegur með viðarkolum og torfsneplum auk allskyns brotajárns, plasts, glers og grjóts.

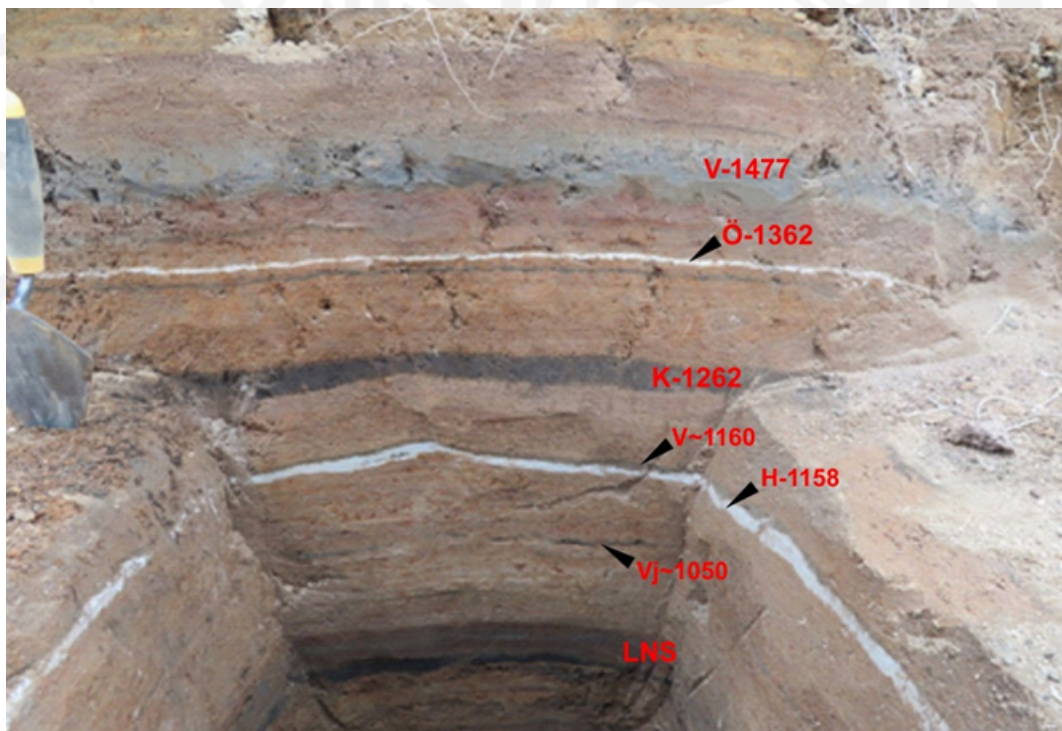
Mynd 2. Gjóskulög í skurði 2 á Arnórsstöðum. Viðmiðunarsnið.

Skurður 2: Viðmiðunarsnið var mælt í u.þ.b. miðjum skurðinum en þar voru gjóskulög mjög vel varðveitt (sjá myndir 2 og 4). Sérstaka athygli vakti dökkt, grágrænt ~0,5 cm þykkt gjóskulag mitt á milli meints V-Sv (frá 940) og ljósa lagsins H-1158. Samkvæmt útreikningi á aldri lagsins miðað við þykkunarhraða jarðvegs gæti þetta lag verið frá um 1040. Í fyrri rannsóknum á Austurlandi hafa komið fram gjóskulög ættað frá eldstöðvum í Vatnajökli sem eru af líkum aldri, árabílinu 1040-1060 (sjá Guðrún Larsen 1982, Bergrún A. Óladóttir 2011, Magnús Á. Sigurgeirsson 2007). Gengið er út frá því hér að um eitt þessara laga sé að ræða á Arnórsstöðum og vísað til þess sem Vj~1050. Vestarlega í skurði-2, ~3,5 m frá austurenda, er torfbunki undir H-1158 gjóskulaginu (sjá mynd 3). Nær hann alveg niður að LNS. Vj.~1050 gjóskan er ekki sjáanleg í sniðinu. Um er að ræða torf frá 10.-12. öld. Telja má víst að það tilheyri mannvirki af einhverju tagi.

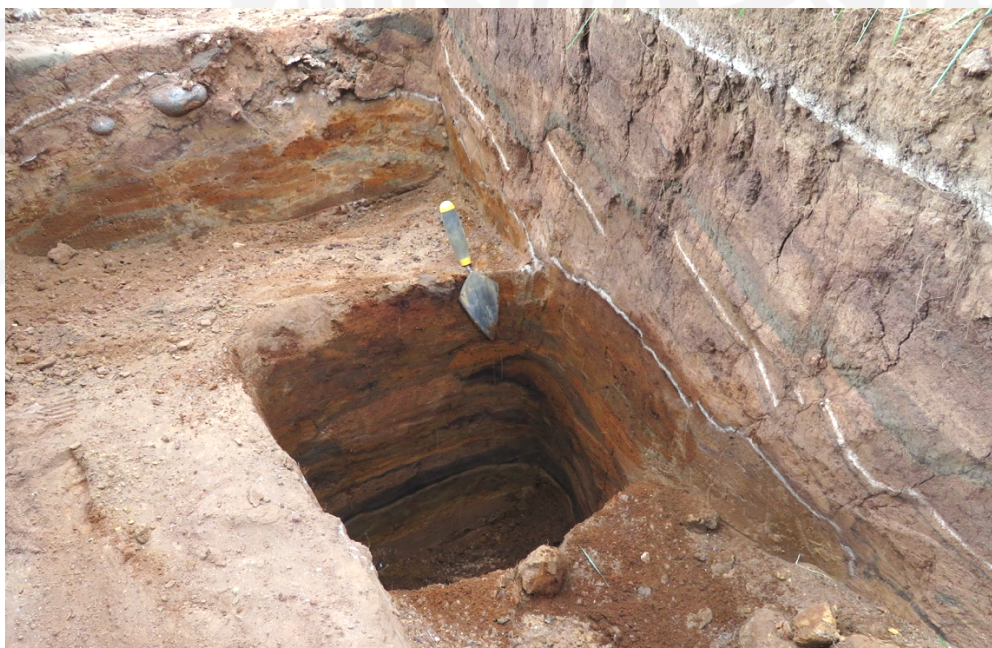
Mynd 3. Gjóskulög í skurði 2 á Arnórsstöðum. Allþykk torflög má sjá á milli H-1158 og LNS (dökkt lag við botn holunnar).

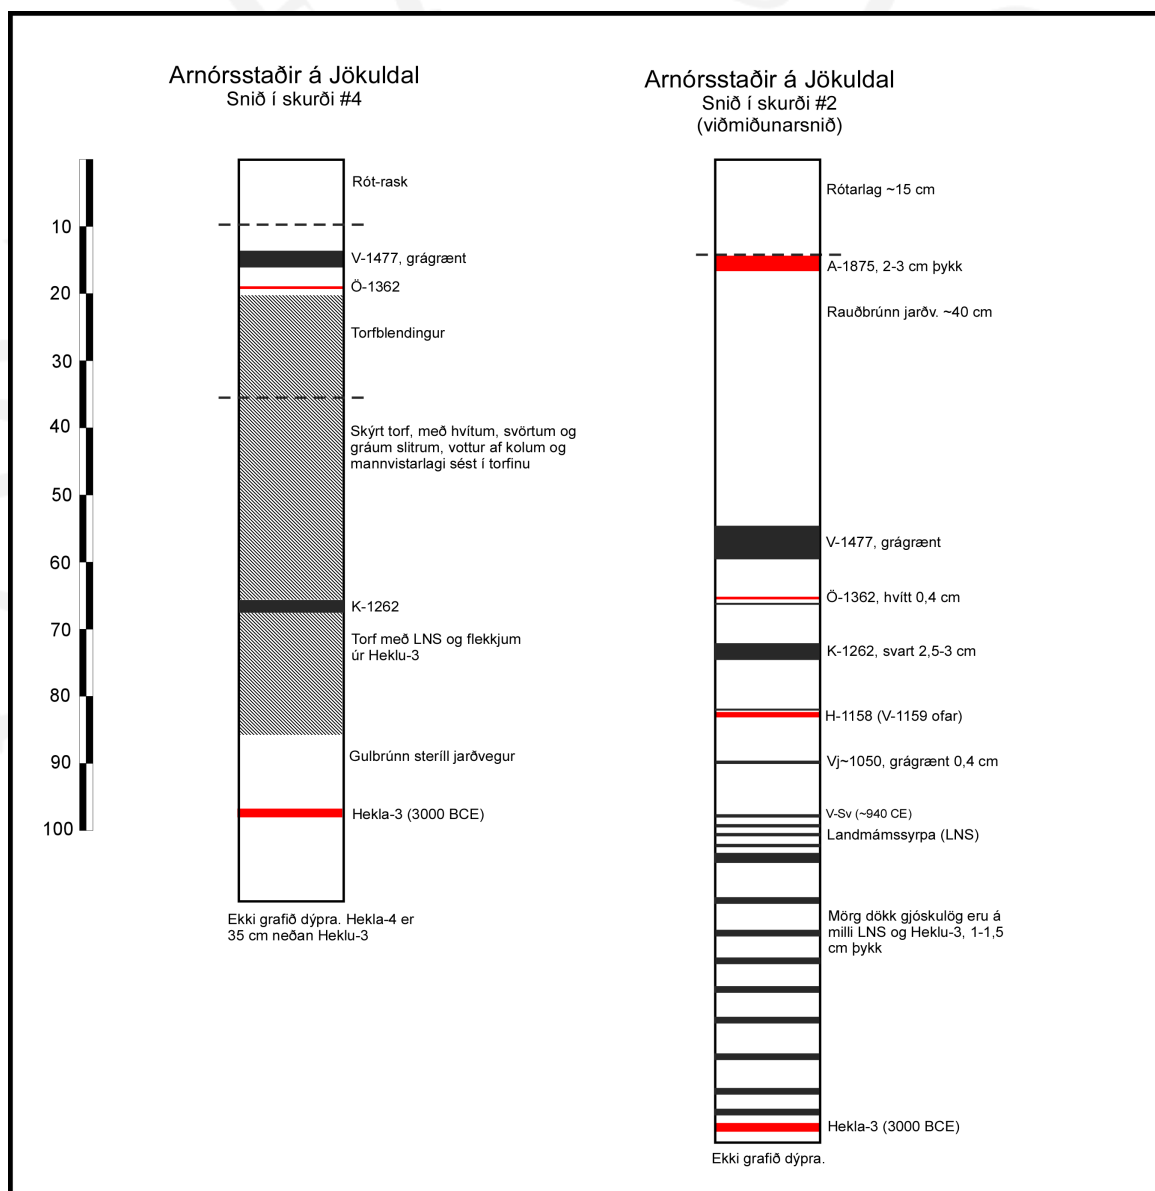
Skurður 4: Snið var mælt 15,5 m vestan við austurenda skurðarins (mynd 4). Torf tekur við 2-3 cm neðan Ö-1362 lagsins og er um 65 cm þykk. Skil eru í torfinu á 20 cm dýpi þar sem það verður skýrara en ofar. Sjá má í því slitrur úr hvíttri, grárri (sýni-2) og svartri gjósku (sýni-1). Dökku lögin eru líklega úr basískum lögum LNS. Á 47 cm dýpi í torfbunkanum er svart 2-3 cm þykk gjóskulag. Er vafalítið um K-1262 að ræða. Undir því er torf með LNS og ljósleitum flekkjum úr Heklu-3. Undir torfbunkanum er 10 cm þykkur gulbrúnn sterill jarðvegur og þar undir Hekla-3 (á tæplega 1 m dýpi). LNS sést ekki undir torfinu, sem bent gæti til niðurgrafter eða rasks fyrir tíma torfsins. Í sniðinu er því torf frá því fyrir 1262, mögulega allöngu fyrr, og svo á milli 1262 og 1362.

Mynd 4. Snið mæld í skurðum 2 og 4 á Arnórsstöðum.
