# FRAMVÆMDARANNSÓKN VEGNA ENDURBYGGINGAR SMÍÐJU OG FYRIRHUGAÐRAR BYGGINGAR TÆKNIHÚSS Í ÓLAFSDAL

**FORNLEIFASTOFNUN ÍSLANDS**  
**REYKJAVÍK 2020**  
FS808-20341

Könnunarskurðir vegna fyrirhugaðrar byggingar tækniúss og endurbyggingar smiðju í Ólafsdal.

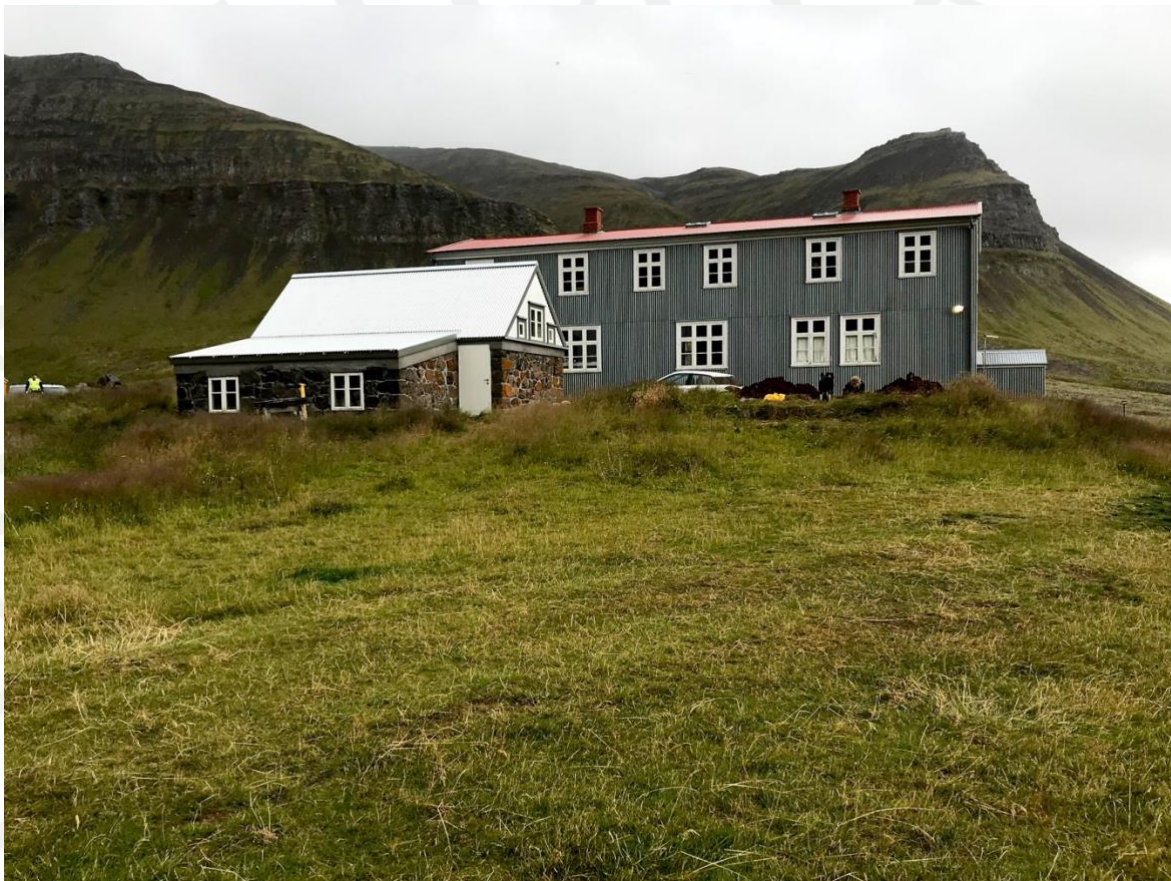
**Forsíðumynd**

Könnunarskurður í smiðjustæðis. Skólahús í bakgrunni. Horft í vestur. Ljósmyndari: Guðrún Alda Gísladóttir.

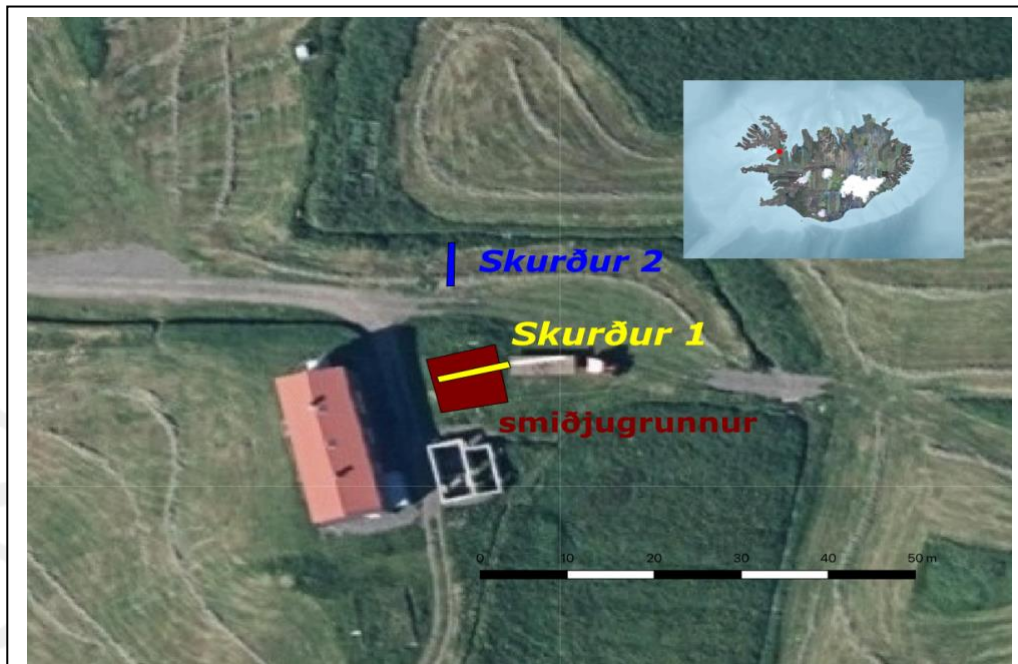
*Mynd 1: Staðsetning könnunarskurða. Skurð 1 má sjá hægra megin við skólahúsið en skurðurinn var tekinn í gegnum smiðjugrunninn. Skurður 2 er staðsettur fyrir norðan skurð 1. Loftmynd: Loftmyndir ehf.*

*Mynd 1:* Staðsetning könnunarskurða. Loftmynd fengin hjá Loftmyndir ehf.

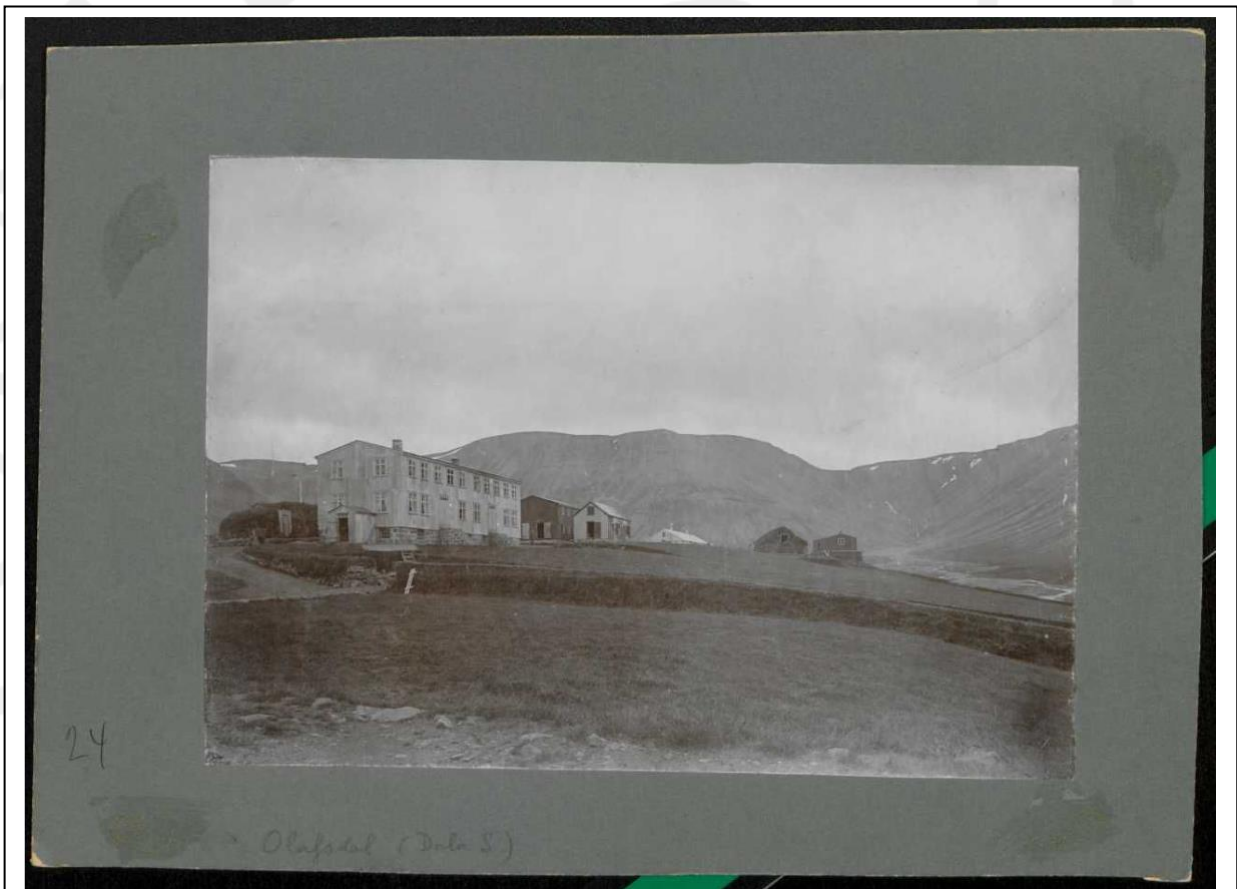
*Mynd 2. Torfhús, mögulega eldri smiðja, sést vinstra megin við skólahús. Ljósmynd tekin af Johannes Klein, án ártals en var þó líklega tekin árið 1898 (Birna Lárusdóttir 2018, 16). Ljósmynd úr danska þjóðminjasafninu (DMR-159827), sótt af: <https://samlinger.natmus.dk/DMR/asset/159827>*

Eldri smiðjubygging úr torfi og grjóti stóð áður á reitnum og sést á túnakorti frá árinu 1888 (Birna Lárusdóttir 2018, 15). Ljósmynd af torfhúsi þar sem seinna reis smiðja úr timbri

var tekin af Johannesi Klein, líklega árið 1898 (Birna Lárusdóttir 2018, 16). Má ætla að þessi eldri smiðja úr torfi og grjóti hafi því staðið í um 10 ár og rifin niður stuttu eftir að mynd 1 var tekin (Birna Lárusdóttir, *pers. comm.*). Í kjölfarið hefur verið reist timburbygging en hennar er getið í skýrslu um starfsár skólans 1898-1899: "Smiðja úr timbri, 12 álna löng, 6 álna breið að innan, með lofti og alþiljuðu húsi í öðrum enda." Talið er að smiðjan hafi verið rifin upp úr 1930 (Birna Lárusdóttir 2018, 15).

*Mynd 2:* Mynd af mögulegri eldri smiðju úr torfi. Ljósmyndari: Johannes Klein. Ljósmynd úr danska þjóðminjasafninu (DMR-159827), sótt af: <https://samlingen.natmus.dk/DMR/asset/159827>

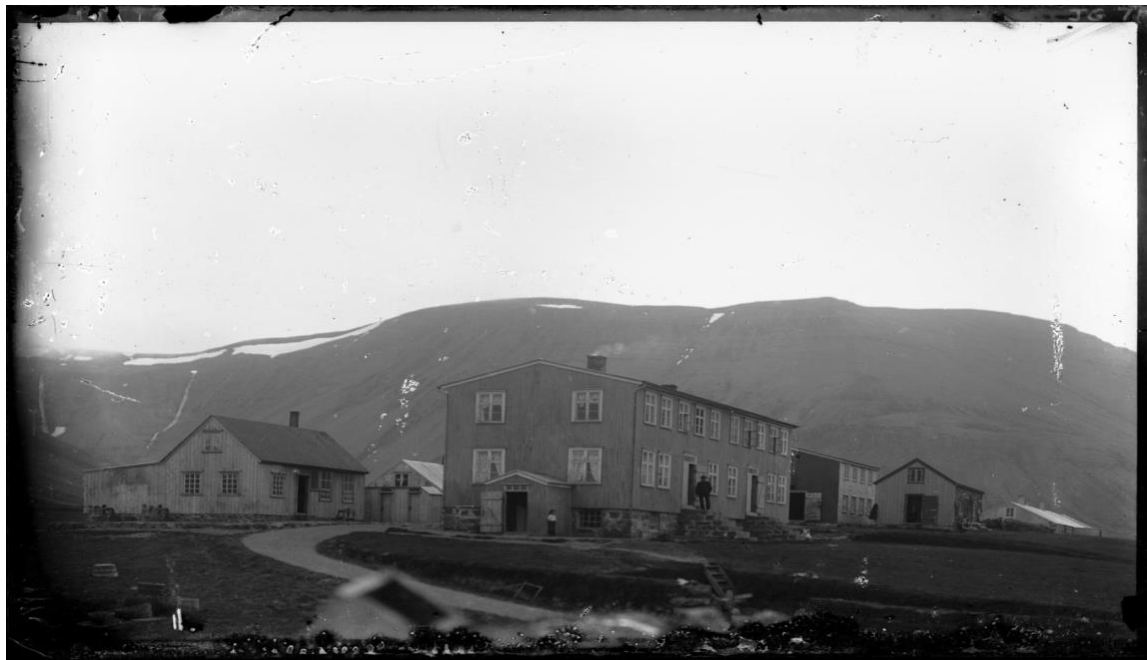
Mynd 3. Ljósmynd frá upphafi 20. aldar af timbursmiðjunni, staðsett vinstra megin við skólahúsið, en byggingin er nefnd í skýrslu um starfsár skólans 1898-1899 en talið er að hún hafi verið rifin um 1930 (Birna Lárusdóttir 2018, 15). Ljósmynd: Þjóðminjasafn Íslands.

Smiðja (DA-198:003, hnit: 65°25.175N 21°44.743V) stóð austan við skólahúsið norðanvert. Smiðjan var úr timbri og sneri stöfnum í norður og suður en grjóthlaðinn grunnur smiðjunnar, sem er um 8 x 7 m stór frá norðri til suðurs, sést enn – staðsettur um 5-6 m austan við skólahúsið. Lægri skúrbygging var meðfram austurhlið smiðjunnar (Birna Lárusdóttir 2018, 15).

*Mynd 3:* Ljósmynd frá upphafi 20. aldar af timbursmiðjunni. Ljósmynd: Þjóðminjasafn Íslands.

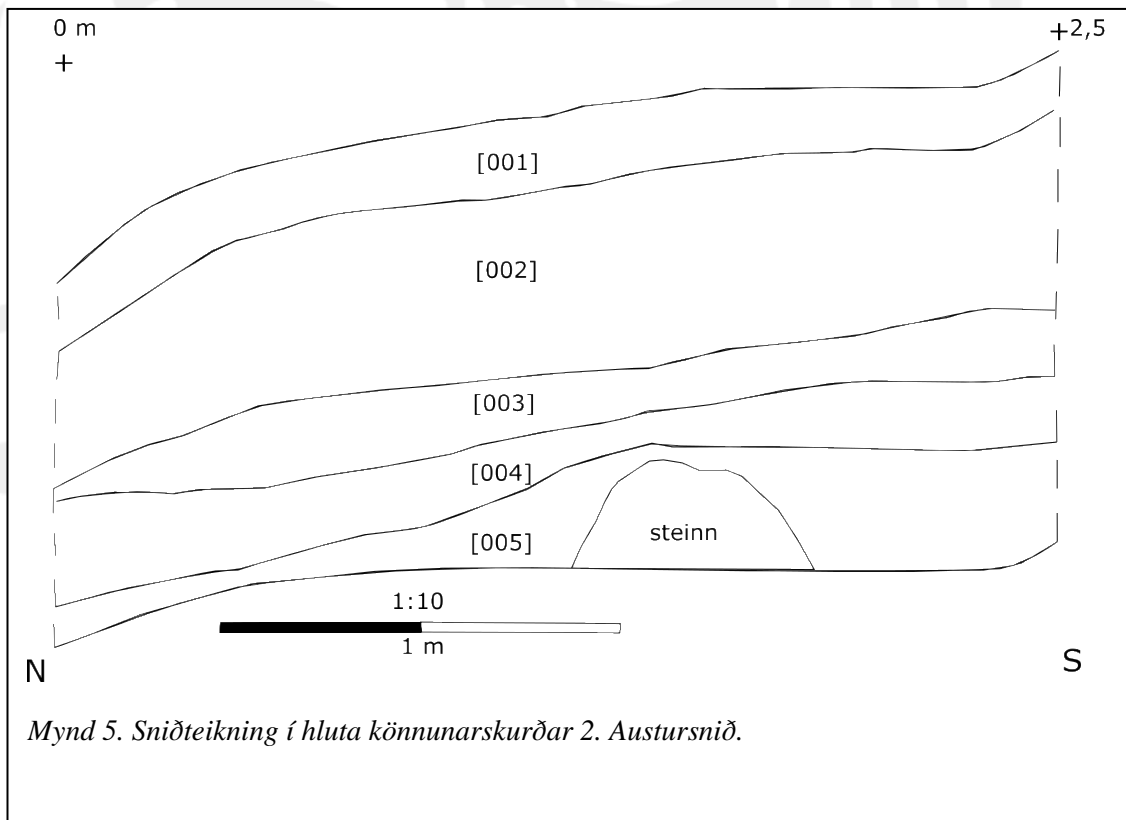
*Mynd 5:* Sniðteikning könnunarskurðar 2, austursnið.

Grafinn var 5,8 m langur og 0,7 m breiður könnunarskurður á reit áætlaðs tæknihúss. Huti austursniðs skurðarins var teiknað, alls 2,5 m. Núll punktur sniðs er u.þ.b. 1,5 m suður af norðurenda skurðar. Öllum lögum hallar ákveðið niður hólinn til norðurs.

Undir grasrót [001] var þykkt lag [002] með smásteinum, mól og mold, þarna hafa orðið jarðvegsskipti. Undir [002] var hreyft mannvistarlag [003] með einstaka kolamolun og torfsneplum með mýrrarauða. Neðar voru náttúruleg lög [004] og [005] sem virðast vatnsrofin og eru leirkennd. Lag [004] er svargráleitt með brúngráum leirlögum, áfoki og mýrrauða. Þar undir er gráleitt leirlag [005], sendið og yrjótt, með mýrrarauða.

Jarðvegsskipti höfðu orðið á svæðinu allt að hálfum metra. Undir því voru hreyfð mannvistarlög með kolum, ef til vill jarðabætur. Engir gripir fundust í skurðinum né móöskulög.

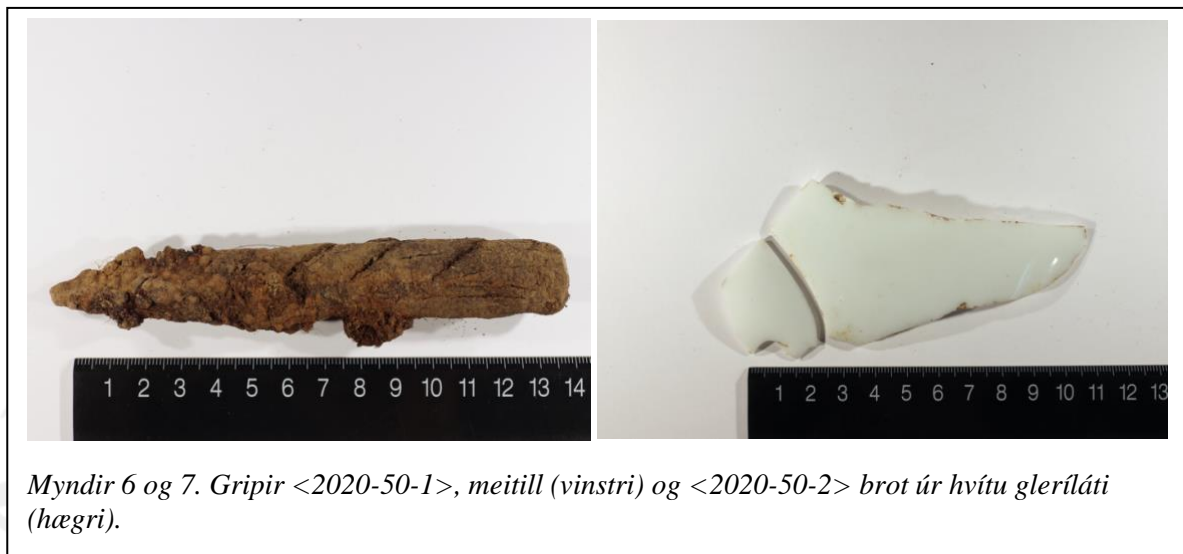
Aðeins þeir gripir sem höfðu öruggt fundarsamhengi úr jarðlögum voru hirtir. Nokkrir gripir fundust í könnunarskurði 1, en engir gripir né bein voru í könnunarskurði 2. Gripasafnið sem heild aldursgreinir könnunarskurð 1 til seinni hluta 19. aldar fram á þá 20. Tveir gripir fengu númer, meitill úr járn 2020-50-1 úr lagi [002] og glerílát 2020-50-2 úr lagi [004], sjá fundaskrá, viðauka 2.

*Mynd 6:* Gripur <2020-50-1>, meitill.

*Mynd 7:* Gripur <2020-50-2>, brot úr hvítu gleríláti.
