LV-2014-086

Grunnvatns-
og vatnsborðsmælingar
við neðri hluta Þjórsár
árin 2001–2013

Skýrsla LV nr: 2014-086

Höfundar/fyrirtæki: Egill Axelsson

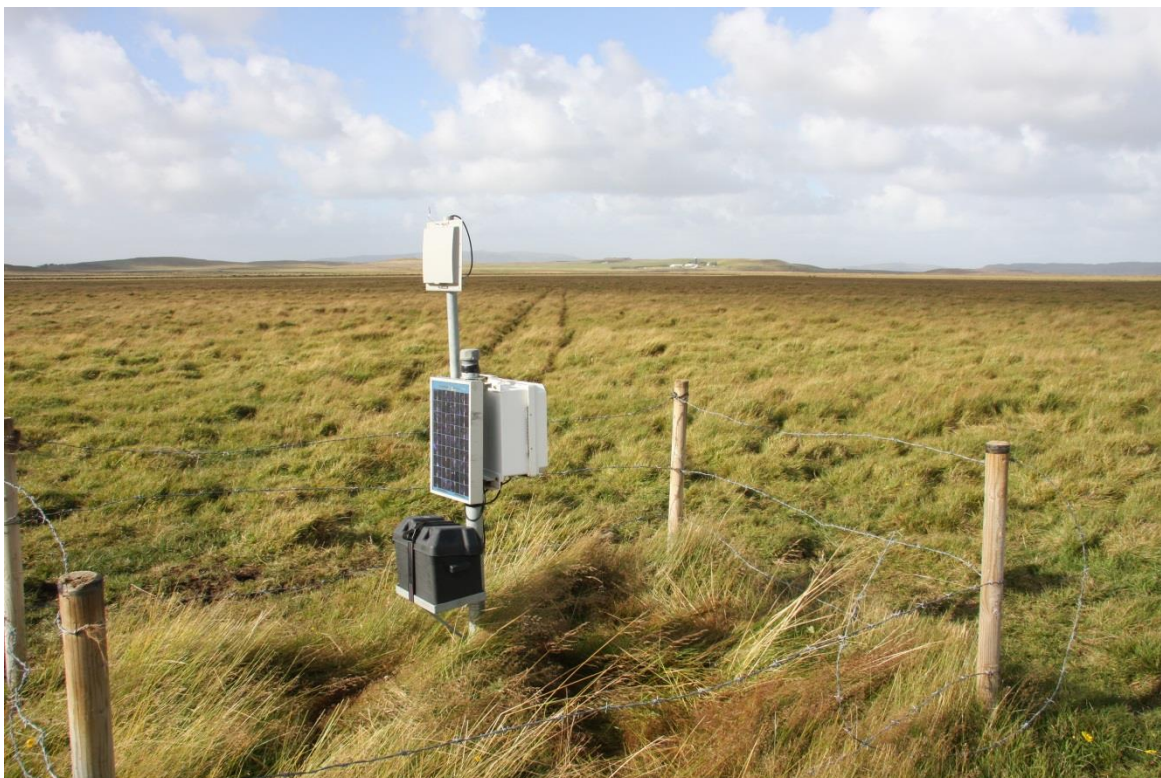
Mynd 1. Síritandi grunnvatnsmælir í Hjallanesi. (Landsvirkjun Egill Axelsson, september 2013).

Til síritandi mælinga á grunnvatnsstöðu við neðri Þjórsá var valinn staðlaður mælibúnaður sem samanstendur af skráningartæki og þrýstiskynjara. Sérsmíðuðum holutoppi er komið fyrir á holuna og á hann hengdur kassi með skráningartækjum og síma (mynd 1). Þrýstiskynjari tengdur skráningartækinu er leiddur niður í holuna og niður fyrir lægsta vænt vatnsborð. Við endurnýjun mælibúnaðar hafa verið settir einfaldir holumælur sem hafa innbyggt gagnasöfnunartæki og krefjast ekki annars en spotta sem festur er við holutopp og neminn látinn síga niður fyrir vatnsborð.

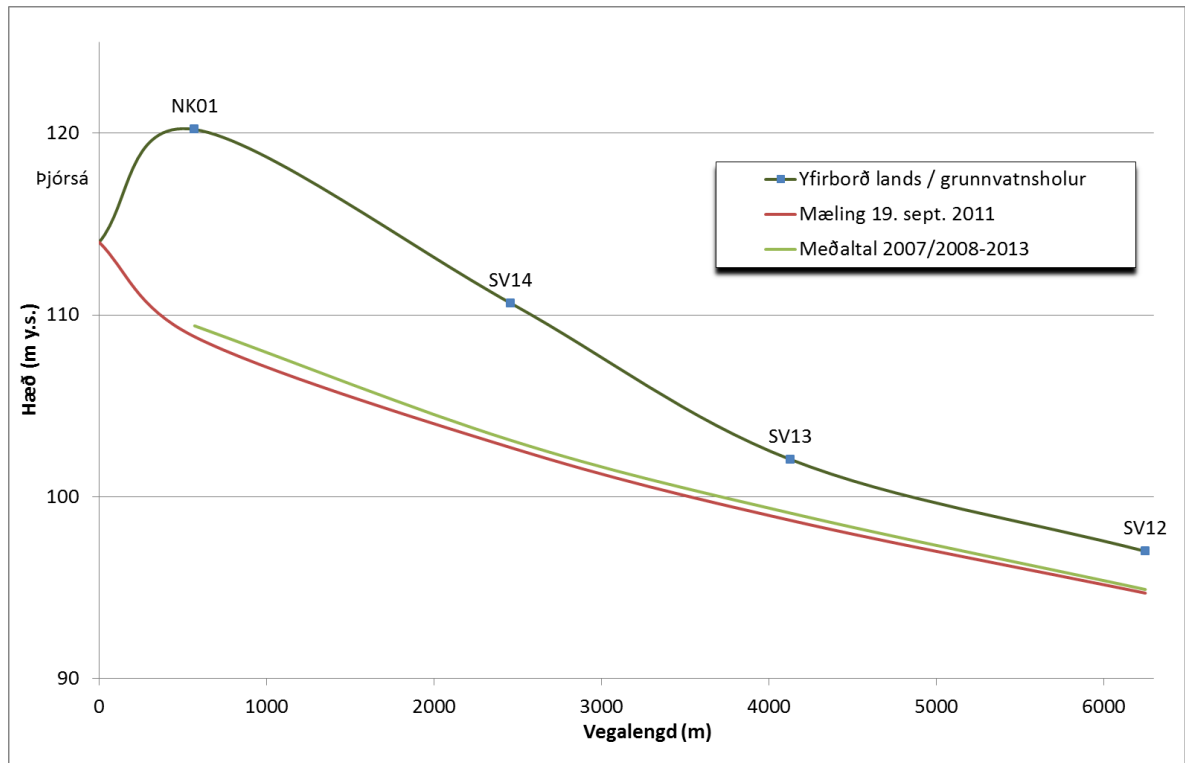
Mynd 4. Grunnvatnsstaða í sniði frá Þjórsá að Skarði.

Á mynd 4 má sjá snið af grunnvatnsstöðu úr holum Landsvirkjunar austan við Skarðsfjall þann 19. september 2011 en þá var vatnsborð Þjórsár mælt með GPS hæðarmælingu. Myndin sýnir halla grunnvatnsborðsins frá Þjórsá suður með Skarðsfjalli en langtímameðaltöl grunnvatnsstöðu eru einnig sýnd. Dýpst er á grunnvatn við holu NK01 eða um 11 m. Þar er landhæð mest í sniðinu og gróðurþekja lítil. Grunnvatnsstaðan færir nær yfirborði suður með Skarðsfjalli og er einungis á um 2 m dýpi í holu SV12. Hluti vatnsins kemur svo fram í lindum tæpum 100 m sunnan við holuna eða rétt vestan við bæinn Skarð. Þær lindir sameinast öðrum lindum sem fram koma austan við Skarð og mynda Minnivallalæk. Rennsli hans hefur mælst 2510 l/s við Brúarlund vorið 2000 (Árni Hjartarson, 2001).

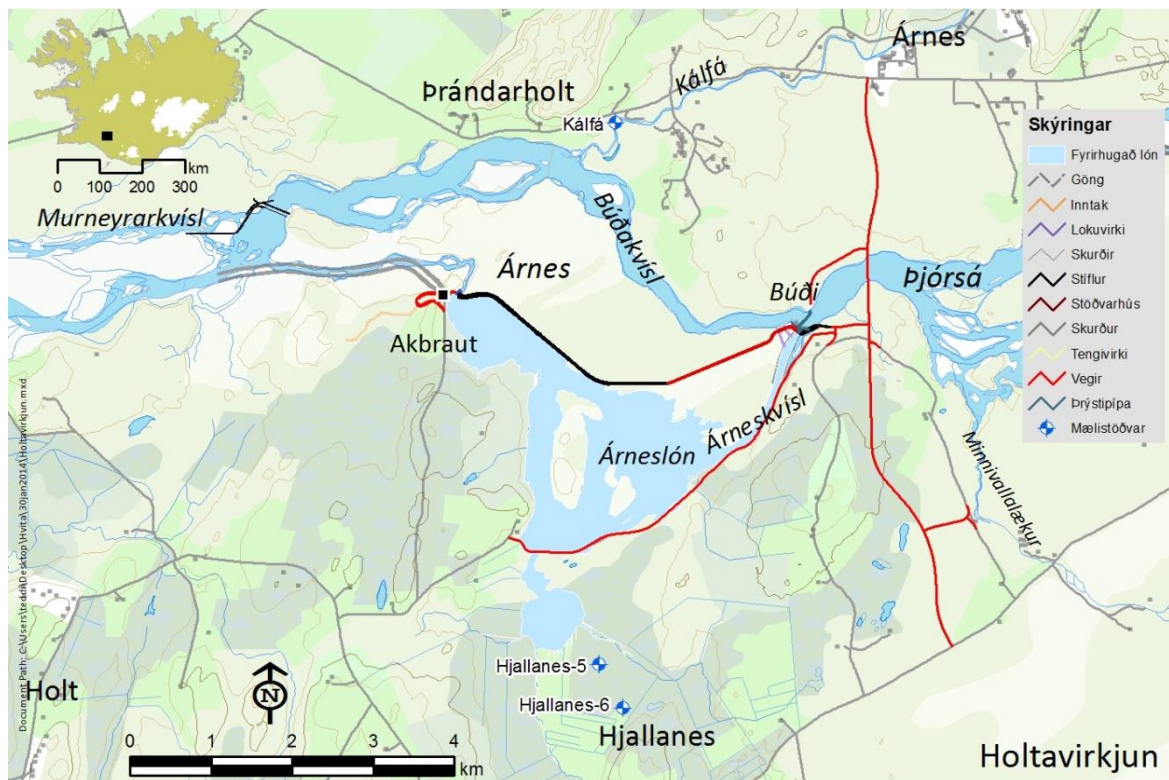
Mynd 7. Yfirlitskort af lónstæði Holtavirkjunar og grunnvatnsmælum Landsvirkjunar.

Inntakslón Holtavirkjunar verður myndað með hliðargörðum og stíflu við bæinn Akbraut í Holtum og Þjórsá veitt að stærstum hluta í Árnescvísl við Búðafoss (mynd 7). Gert er ráð fyrir að rekstarvatnsborð lóns verði 71 m y.s. og flatarmál lóns við þá hæð 4,8 km².

Landsvirkjun hefur stundað mælingar á vatnafari vegna fyrirhugaðrar Holtavirkjunar frá árinu 2008 (mynd 7). Mælitæki voru sett upp í tvennum tilgangi. Annars vegar til að athuga hvort að til greina kæmi að minnka bakvatnsáhrif Árnescvísls á Hjallaneslæk og nágrenni með garði og dælingu og hins vegar almenna vöktun á bakvatnsáhrifum lónsins. Um er að ræða fjóra mæla í læknum og tvo grunnvatnsmæla. Árið 2012 lauk gagnasöfnun í Hjallaneslæk enda tilgangurinn að afla gagna í nógu langan tíma til að kvarða líkan varðandi dælingu.

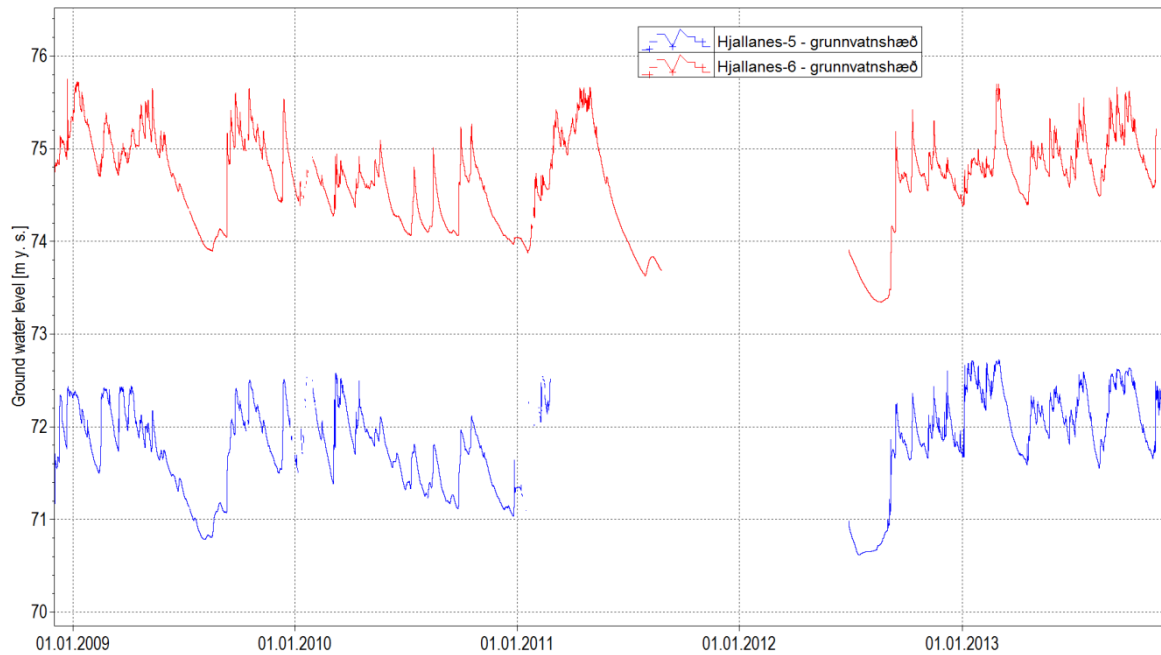
Mynd 8. Grunnvatnsferlar úr holum Landsvirkjunar við Hjallanes.

Grunnvatnsmælarnir tveir norðan Hjallanesbæjar eru enn starfræktir og má sjá grunnvatnsferla úr holunum á mynd 8. Grunnvatnsstaða í holu Hjallanes-6 er að jafnaði um 3 metrum hærrí en í holu Hjallanes-5. Svo virðist sem grunnvatnsstaðan fylgi landhæð en landi hallar niður frá Hjallanesi í átt til Þjórsár. Mælarnir eru staðsettir í þýftu og á tíðum talsvert blautu landi en víða í grennd eru framræstar mýrar og tún. Grunnvatnsflæðið leitar líklegast til norðurs í skurðakerfi samhliða Hjallaneslæk og til Þjórsár. Sömu sveiflur í grunnvatnsstöðu koma fram í holunum tveimur en hér má fastlega gera ráð fyrir að úrkoma og leysingar séu megin áhrifavaldur á grunnvatnsstöðu. Mjög stutt er niður á grunnvatn eða 0,5-1 m og er sveifla grunnvatns 1,5-2 m.

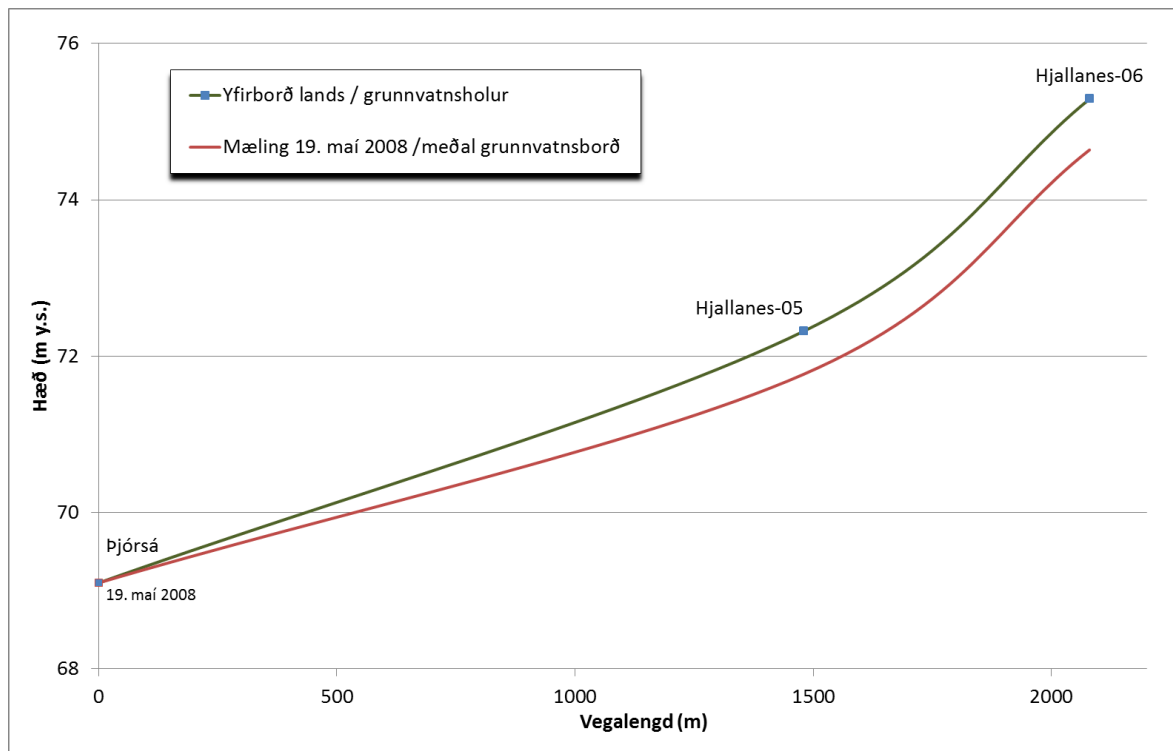
Mynd 9. Grunnvatnsstaða í sniði frá Þjórsá um Hjallanes

Á mynd 9 má sjá þversnið af grunnvatnsstöðu í landi Hjallanes ásamt mælingu á vatnshæð Þjórsár þann 19. maí 2008. Þann daginn mældist rennsli Þjórsár við Heiðartanga um $600 \text{ m}^3/\text{s}$ en meðalrennsli árinna er um $370 \text{ m}^3/\text{s}$. Því má gera ráð fyrir að vatnsborðshæð við Hjallanes sé töluvert yfir meðallagi þann 19. maí. Þrátt fyrir það er hún talsvert lægri en meðal grunnvatnsstaða í holunum tveimur.

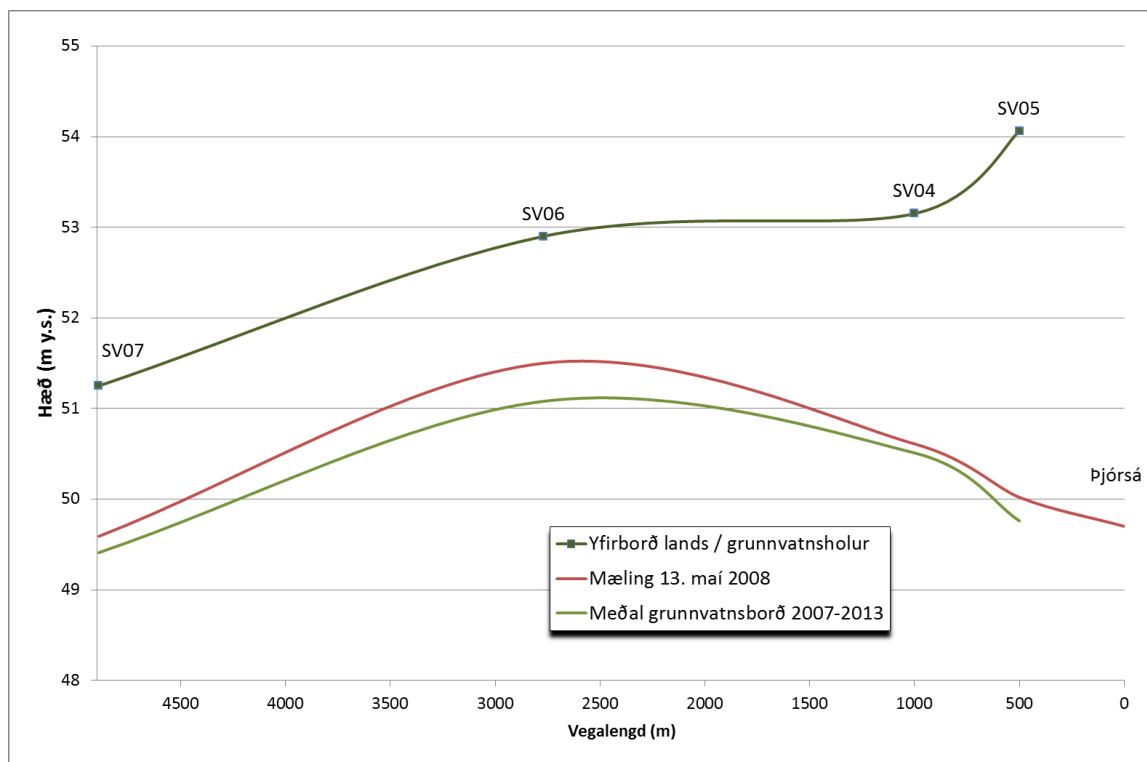
Mynd 12. Grunnvatnssnið A-A' á mynd 10.

Farvegur Þjorsár var mældur með GPS mælingu 13. maí 2008 og var rennsli Þjorsár þann daginn nær þriðjungji meira en í meðalári eða um 460 m³/s. Vatnshæð var lesin úr gagnaskrárnun grunnvatnsholanna í sniðinu sama dag (mynd 12). Grunnvatnsstaðan er heldur hærri 13. maí 2008 en í meðalári eða um 10-40 cm en fylgir að öðru leyti meðaltalinu nokkuð vel. Erfitt er að segja til um hversu mikið lægri meðalvatnshæð Þjorsár er við árbakkann þar sem sniðið nær til árinna (A' á mynd 11) en mælingin 13. maí gefur afstöðumynd af vatnshæð Þjorsár og grunnvatnsstöðu þann daginn. Þar má sjá að grunnvatnsstaðan í holu SV05 stendur um 30 cm hærra en vatnsborð Þjorsár og fer hækkanði þaðan af inn til landsins. Samanburður á vatnshæðarferli úr vatnshæðarmæli vhm 30 við Heiðartanga og grunnvatnsferli úr holu SV05 gefur ekki til kynna að samband sé milli árinna og grunnvatnsins. Nánar er fjallað um samband grunnvatnsstöðu við rennsli Þjorsár og úrkomu í kafla 3.4.

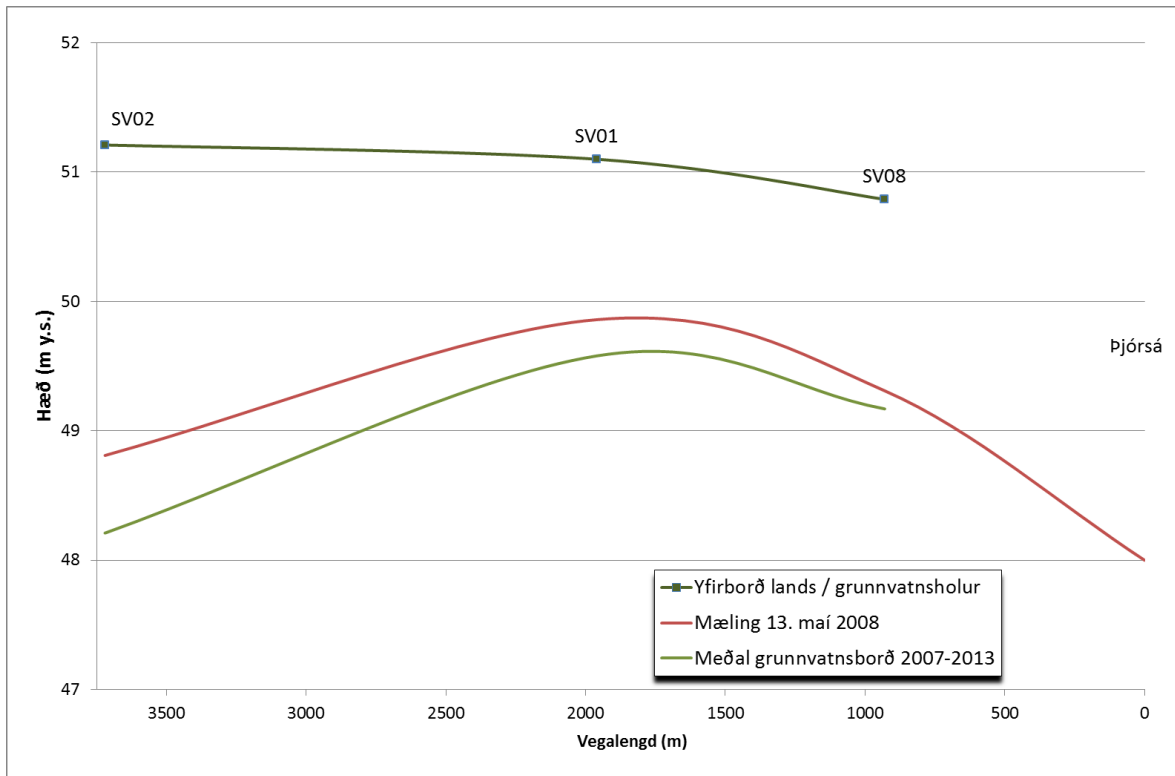
Mynd 13. Grunnvatnssnið B-B' á mynd 10.

Hæð grunnvatnsborðsins lækkar til SV með minnkandi landhæð og er frá Kálfhóli og um Áshildarmýri í 47–49 m y.s. Dýpi á grunnvatn er svipað og á svæðinu ofanverðu eða um 2 m en þó heldur meira að vestanverðu eða um 3 m (mynd 13). Hæsti hluti grunnvatnsstraumsins virðist liggja SV af Kálfhóli, talsvert nær Þjósá en á ofanverðu svæðinu. Grunnvatnsborðið hallar þ.a.l. meira til suðvesturs eða í átt til Hvítár á þessum hluta svæðisins. Sveifla grunnvatnsstöðu er svipuð og ofar á svæðinu eða 2 m. Líkt og áður segir var farvegur Þjósár GPS mældur 13. maí 2008 og er mælingin í sniðinu birt á mynd 13 ásamt grunnvatnsstöðu í holum á sama tíma. Ferillinn er heldur hærri þann 13. maí heldur en í meðalári en ferlarnir fylgjast vel að. Þrátt fyrir talsvert rennsli Þjósár þennan dag liggur vatnsborð árinna töluvert neðar en grunnvatnsstaða í næstu holu SV08 og munar þar um 1,3 m.

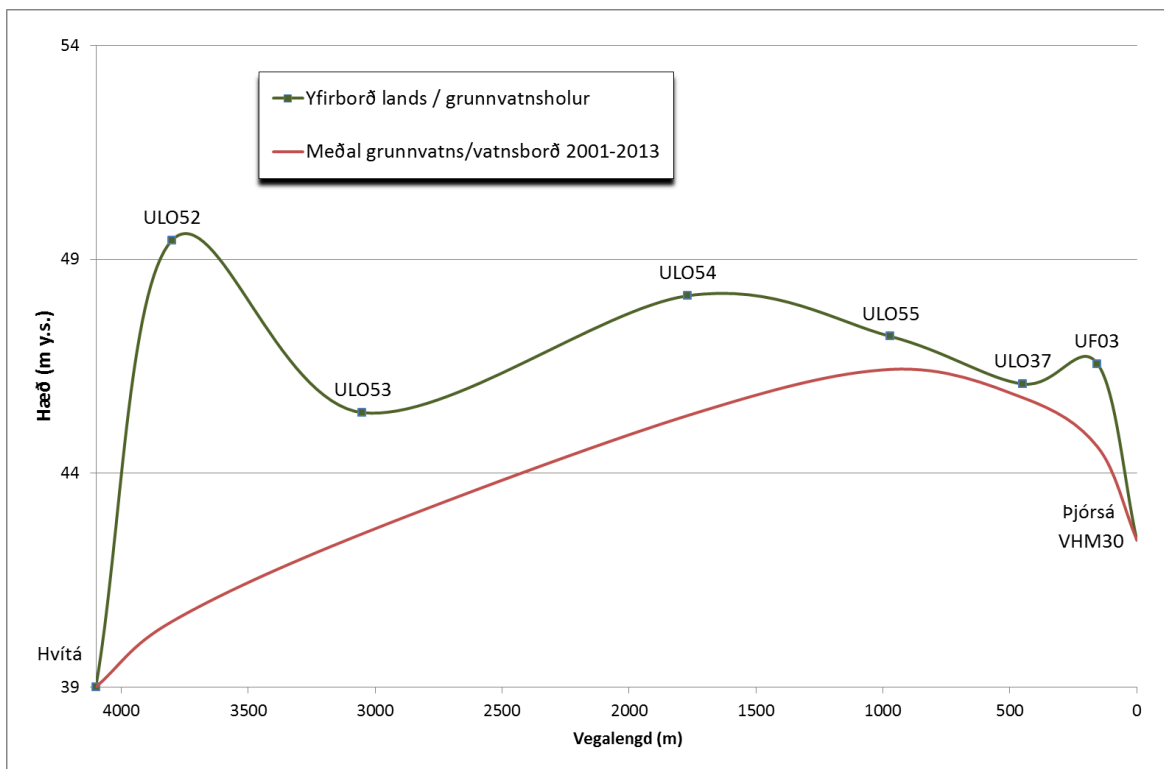
Mynd 14. Grunnvatnssnið C-C' á mynd 10.

Frá landi Skálmhólts og að nýju brúnni yfir Þjórsá virðist sem dragi úr falli grunnvatns en á þeim kafla er fall Þjórsár einnig fremur lítið. Grunnvatnsborð virðist á þessu svæði liggja í um 39 m y.s. Við bæinn Urriðafoss sker grunnvatnsflöturinn yfirborð og koma fram lindir sitt hvoru megin við bæinn. Hæð þeirra er í um 35 m y.s. (Árni Hjartarson, 2001).

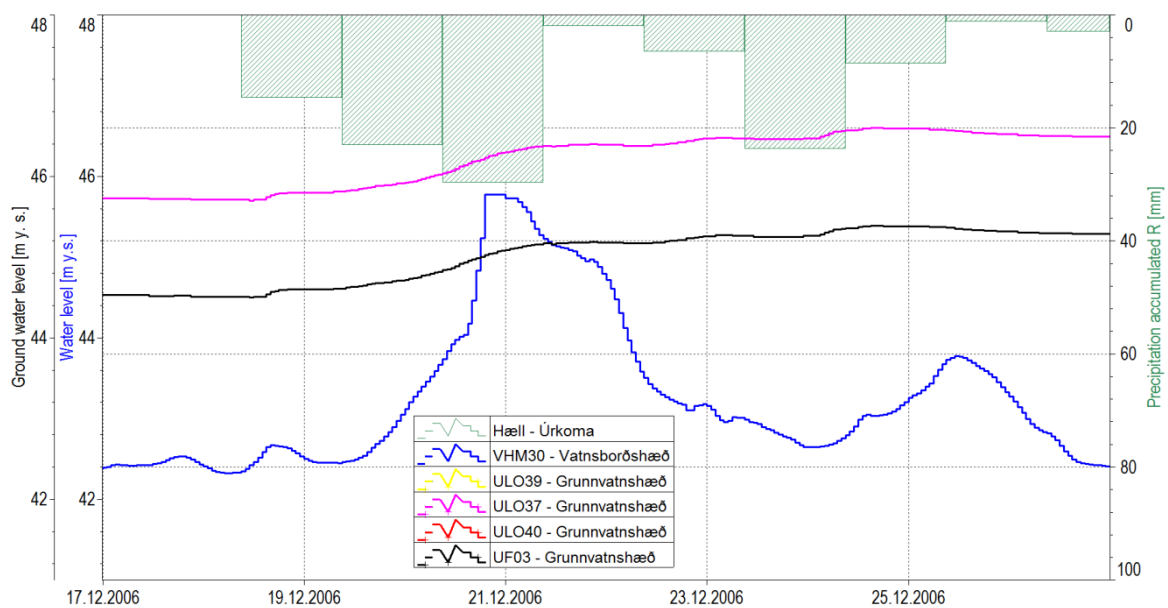
Mynd 15. Flóð í Þjórsá 19. - 26. desember. Gögn fyrir ULO39 og ULO40 eru ekki tiltæk við þennan atburð.

Flóð kemur fram við Heiðartanga um hádegi þann 19. desember 2006 í kjölfar úrkomu og hlýinda (mynd 15). Nær hámarki 21. desember en lækkar eftir það. Grunnvatnsstaða byrjar að hækka þann 18. desember um leið og úrkomun byrjar og heldur áfram að hækka fram til 25. desember samhliða úrkomu. Svo virðist sem úrkoma sé ráðandi áhrifaþáttur á grunnvatnsstöðu.

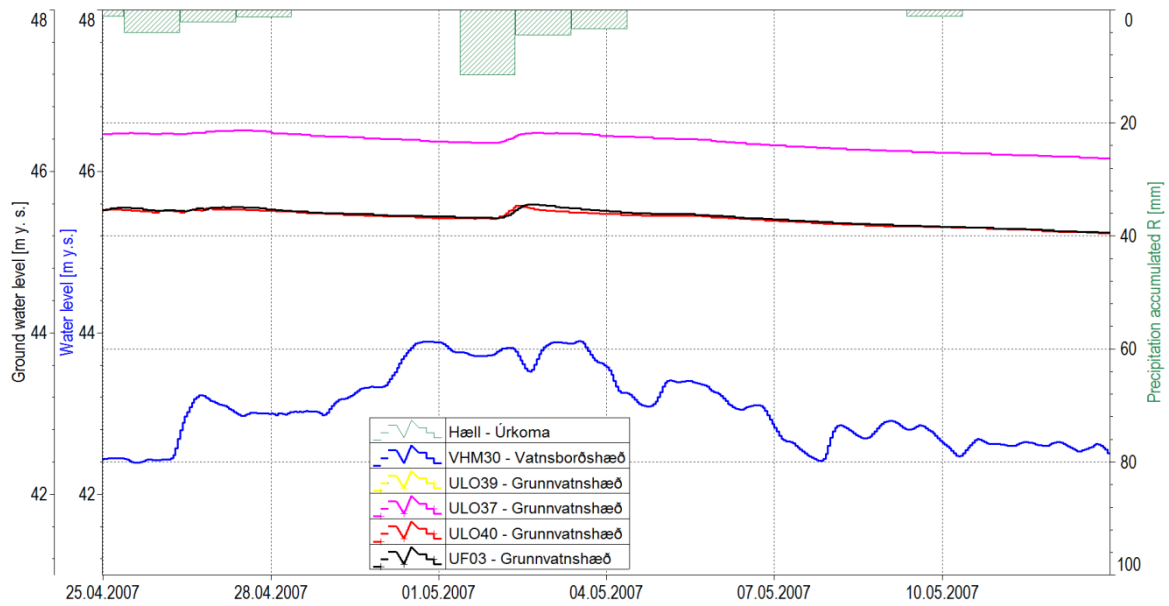
Mynd 16. Flóð í Þjórsá 26. apríl – 7. maí 2007. Gögn fyrir ULO39 eru ekki tiltæk við þennan atburð.

Flóð kemur fram við Heiðartanga upp úr snöggum hlýindum að vori 26. apríl 2007 og lýkur 7. maí (mynd 16). Grunnvatnsstaða við Heiðartanga er á sama tíma á niðurleið og heldur því áfram fyrir utan lítilla tímabundna hækkun í kjölfar úrkomu dagana 2.-4. maí. Úrkoma virðist vera ráðandi áhrifaþáttur á grunnvatnsstöðu.
