Dallækur í Mývatnssveit

Breytingar kortlagðar eftir loftmyndum 1945-2014

Skýrsla LV nr: LV-2015-095

Titill: Dallækur í Mývatnssveit, breytingar kortlagðar eftir loftmyndum 1945-2014

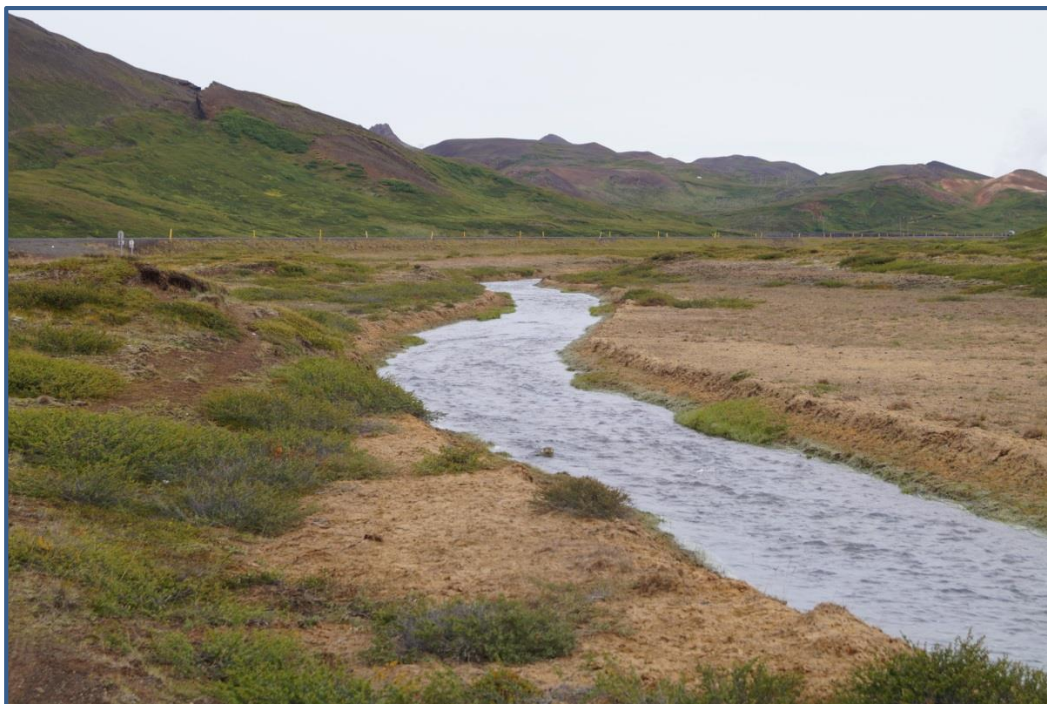
Mynd 1. Dallækur. Myndin er tekin til norðurs við Skarðssel milli Kröflustöðvar og Þjóðvegjarins. Lækurinn er vatnsmikill og hefur grafið sér farveg sem auðsjáanlega er stöðugur á þessu svæði þar sem bakkarnir eru að gróa upp. Uppleyst efni lita vatnið í læknum ljósblátt. Mynd: Sigurður Óskarsson, 2015.

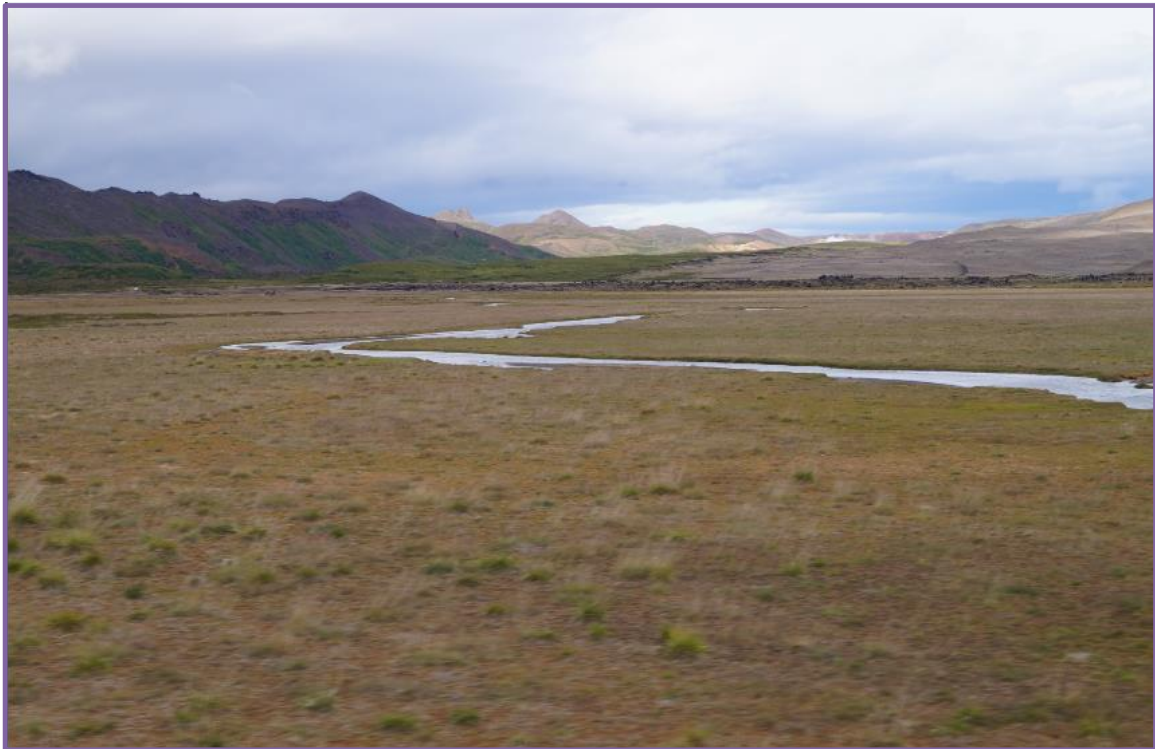
Mynd 6. Dalleira. Myndin er tekin frá þjóðveginum til norðurs. Sigurður Óskarsson, 2015.

Á svarthvítum loftmyndum kemur Dalleira vel fram sem ljóst svæði umlukið dekkri yfirborðsgerðum. Dallækur rennur yfir Dalleiru og tíð flóð í læknum valda því að hann flæðir yfir bakka sína á leirunni. Ljóst yfirborð Dalleiru á rót sína að rekja til framburðar Dallækjar sem ber með sér útfellingar og grugg frá jarðhitasvæðunum í Kröflu og síðan 1980 einnig Kröfluvirkjun. Virkur farvegur Dallækjar kemur fram sem dökk lína eða línukerfi en eldri farvegir þorna, gróa upp með tímanum og hverfa.

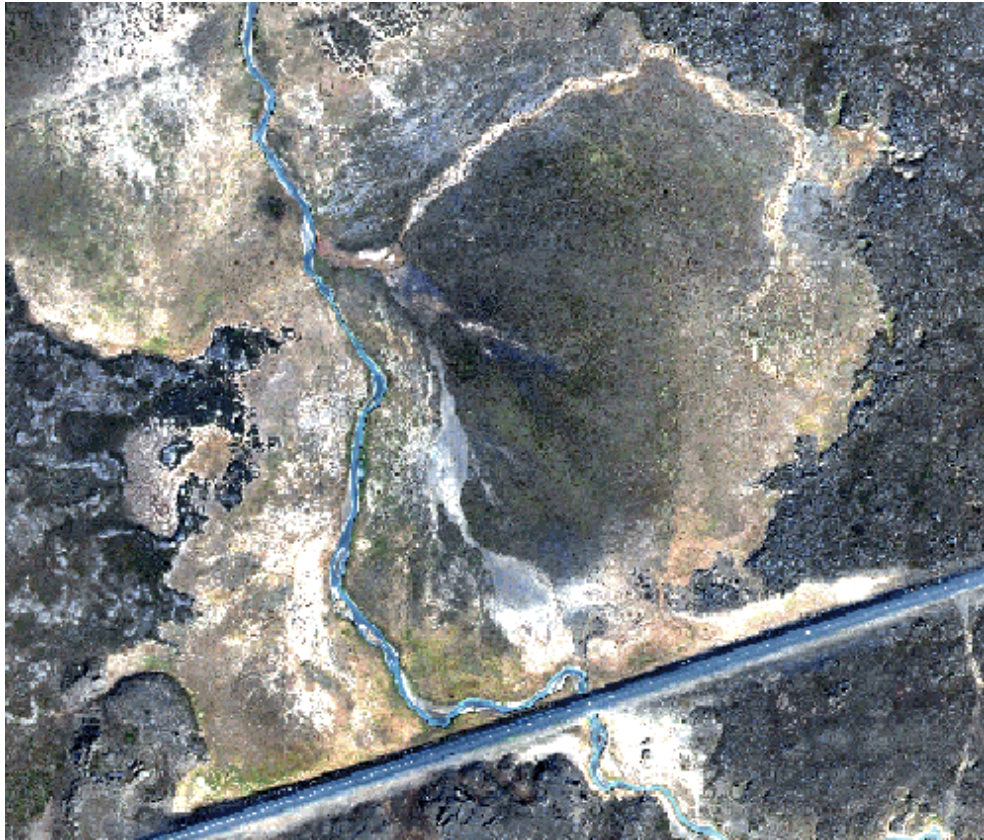
Mynd 7. J. 2014 (upprétt litloftmynd í raunlitum).

Loftmyndirnar á næstu síðum sýna lækinn á Dalleiru. Þær eru í réttri tímaröð og skýringartexti með þeim er í niðurstöðukaflanum á bls. 9. Ljóst er af samanburði myndanna að lækurinn hefur flæmst töluvert um Dalleiru og eftirtektarvert er að að minnsta kosti einu sinni, þ.e. 1991, hættir lækurinn að renna til suðurs niður að Búrfellshrauni heldur hverfur við austurjaðar leirunnar. Þá er augljóst að samfara auknu vatnsmagni í læknum á seinustu árum hefur hann grafið sig meira niður og heldur sig jafnframt meira við ákveðinn farveg. Á seinustu myndunum sem teknar eru 2002, 2010 og 2014 er farvegur lækjarins á leirunni nánast eins.

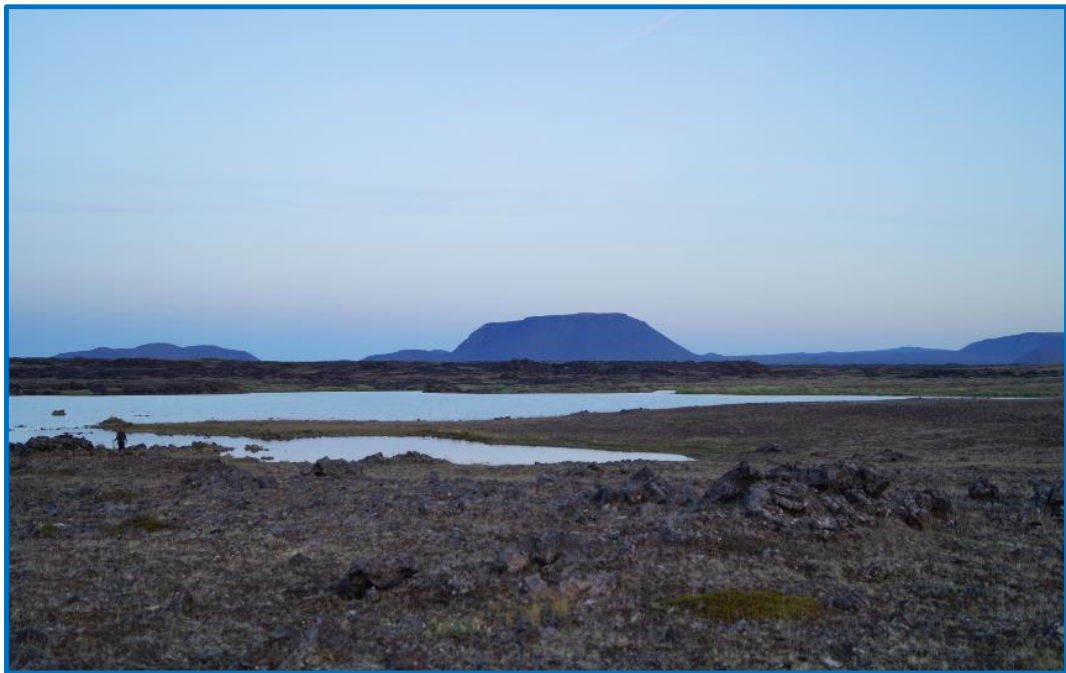
Mynd 8. Lónið sem Dallækur endar í. Myndin er tekin til suðausturs, Búrfell í bakgrunni. Sigurður Óskarsson, 2015.

Frá fyrstu tíð hafa vorflóð orðið til þess að lækurinn rann langt suður með Búrfellshrauni en þar sem lítið af uppleystum steinefnum var þá í vatninu náðu þau ekki að þétta lækjarbotninn og vatnið hvarf ofan í sprungur án þess að skilja eftir sig teljandi ummerki á yfirborði. Á loftmyndinni frá 1957 (og reyndar einnig á myndinni frá 1945) má sjá dauf ummerki um lækinn sem ná um 1,5 km suður fyrir Þjóðveginn. Væntanlega eru það útfellingar sem urðu í einstökum flóðum í læknum en lækurinn sjálfur hefur alls ekki náð svo langt suður eftir að staðaldri á þeim tíma. Það er hins vegar erfitt að segja til um það hversu tíð þessi flóð voru og hvar eða hvenær lækurinn þornaði upp á milli þeirra. Hitt er ljóst að lækjarfarvegurinn, þurr eða ekki þurr, hefur ekki lengst nema um tæplega 1,5 km á þessum 70 árum sem loftmyndirnar spanna og sú lenging byrjaði í raun ekki fyrr en eftir 1974.

Á fyrstu fjórum loftmyndunum, 1945, 1957, 1964 og 1974, ná ummerki um lækinn jafnlangt til suðurs, það er ekki fyrr en á myndinni frá 1980 sem útfellingar ná lengra suður eftir þótt þau ummerki séu reyndar mestan part óveruleg. Frá og með 1985 verða ljósar útfellingar við syðsta hluta lækjarins meira áberandi. Þess verður þó að geta að setið eða útfellingarnar safnast ekki fyrir og aukast ár frá ári heldur breytist útbreiðsla þeirra með tímanum. Þær myndast í flóðum í læknum en efnið í þeim þornar síðan og getur fokið burt með vindi og þær jafnvel horfið að mestu leyti aftur af ákveðnum svæðum ef ekkert efni bætist við í endurteknu flóði á sama stað.

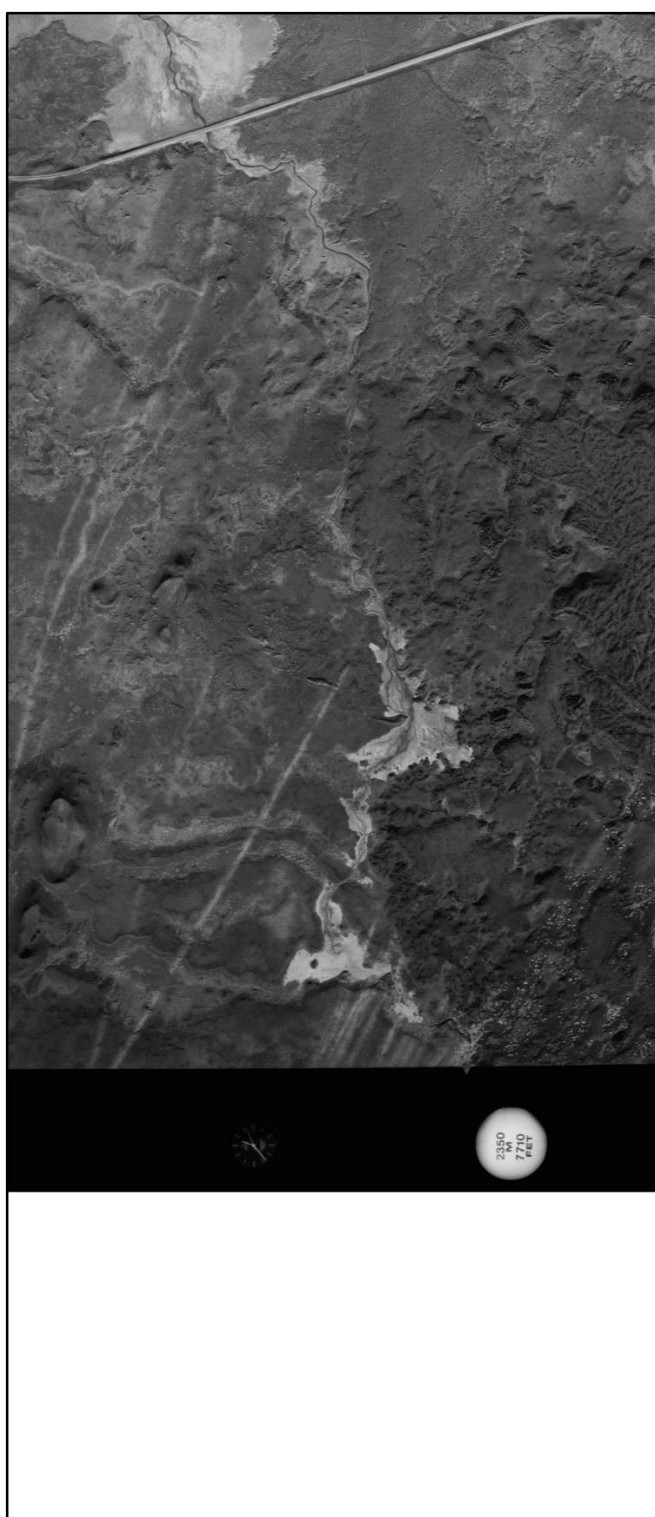
Mynd 9. E og F. E) 1980 til vinstri, F) 1985 til hægri.

1980: Ljósa skellan sem lækurinn endaði í 1974 (og 1964) hefur stækkað og virðist að hluta til vera blaut (dökk að hluta) þótt þar virðist ekki vera eiginlegt lón. Sunnan hennar hafa myndast tveir nýir ljósir blettir sem sýna að lækurinn hefur flætt þar yfir þótt engin ummerki séu um farveg á þessum slóðum og allt svæðið sunnan stóru úfellingarinnar virðist vera þurrt.

1985: Við myndjaðarinn hafa myndast tvö lítil lón þar sem engin merki voru um lækinn 1980. Lækurinn heldur síðan áfram til suðurs og hverfur út af myndinni. Víða er erfitt að sjá hvort vatn er í lækjarfarveginum þótt farvegurinn sjálfur sé greinilegur og verið getur að hann sé mjög vatnslítill eða jafn vel þurr á löngum köflum.

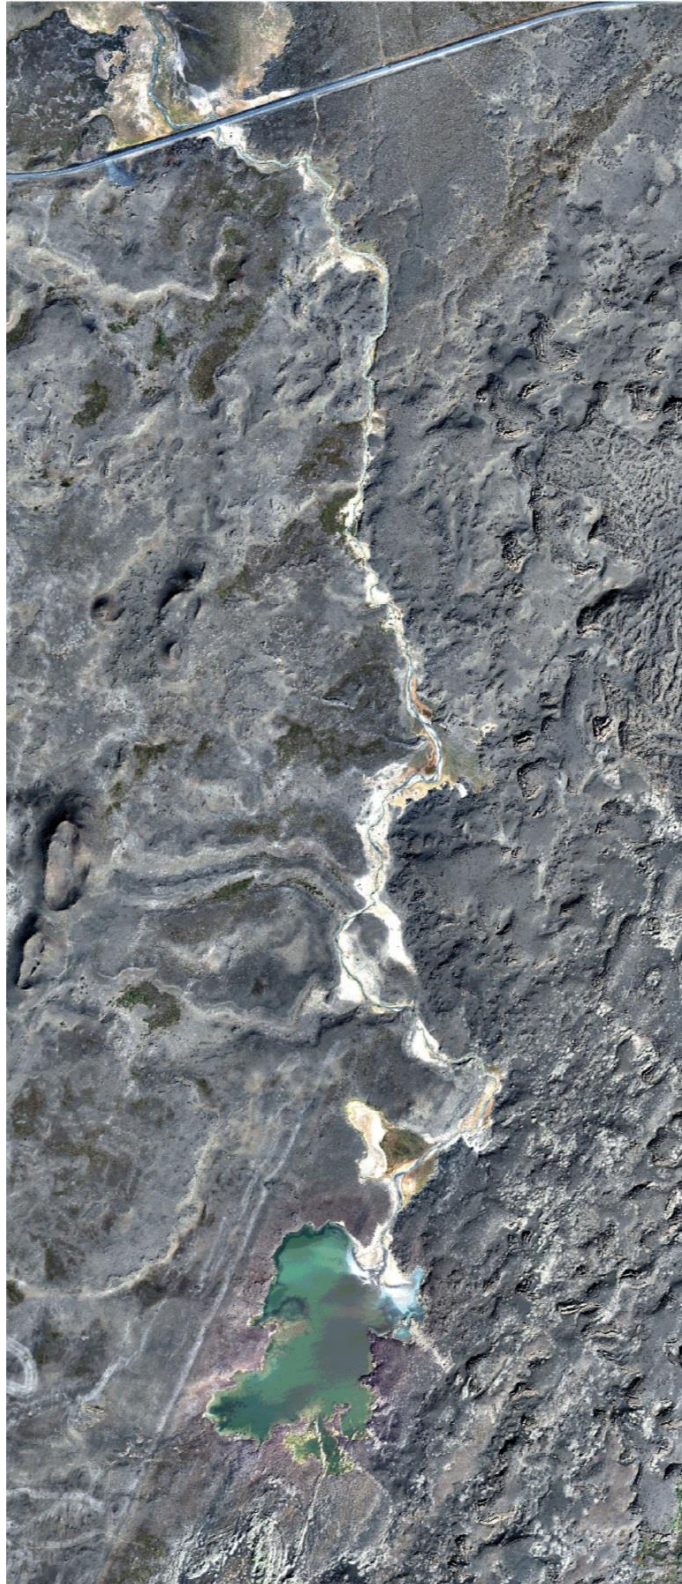
Mynd 9. J. Ljósar útfellingar sjá til þess að lega Dallækjar er greinileg alla leiðina frá Þjóðveginum suður í lónið þar sem hann endar. Ef myndin er borin saman við SPOT-5 gervitunglamyndirnar frá 2002 og 2010 sést að lónið hefur stækkað nokkuð miðað við 2002 myndina en virðist vera jafnstórt og það er á 2010 myndinni en ljóst set er orðið meira áberandi þar sem lækurinn rennur í lónið. Þá hefur litli pollurinn rétt norðan lónsins þornað upp og skilið eftir sig hvíta útfellingarskellu. Dallækur ásamt lóninu sem er 13,2 ha að stærð nær núna 2,9 km suður fyrir Þjóðveginn.
